FEP – ANTE-PROJECTO/PROJECTO-BASE**Índice Desenhos**

ANEXO 1 - Diagnóstico Caixilhariás

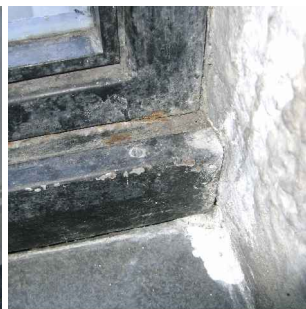
02- SUJIDADE E OXIDAÇÃO NO ALUMÍNIO

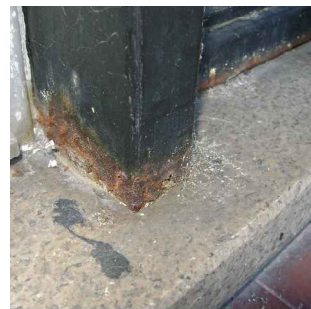
Design.	Piso	Situação/Desempenho	(D1.1)	(D1.2)	(D1.3)	(D1.4)	(D1.5)	(D1.6)	(D1.7)	(D1.8)	(F1.1)	(F2.1)	(F2.2)
C4a	1	Elementos metálicos inferiores corroídos (01/02); folhas móveis de alumínio amolgadas, riscadas, e com sinais de oxidação; destacamento do mastique, destacamento da tinta; existência de fechos tipo "culatra", nas folhas móveis em alumínio, em desacordo com pormenorização original (04); existência de unidades de AC no exterior, contíguas à caixilharia;	?								?	?	?
C4b												?	?
C4c												●	●
C4d												●	●
C4e												?	?
C4f												?	?

01/02-CORROÇÃO ELEMENTOS METÁLICOS INFERIORES

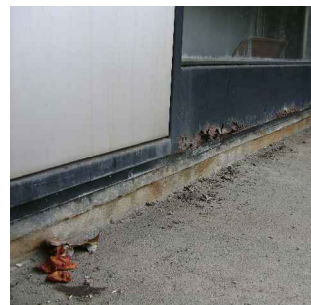
C21.4	1	Elementos metálicos inferiores corroídos (01/02) e revestidos a chapa de alumínio (interior.); existência de rede mosquiteira (03) nos caixilhos superiores pelo exterior; caixilhos opacos perfurados (04) e bloqueados com cadeado; sujidade na generalidade do vão;	⓪	⓪	⓪	⓪	●	●	●	●	●	⓪	⓪	●
C21.5	1	Elementos metálicos inferiores corroídos (01/02) e revestidos a chapa de alumínio (interior.); existência de rede mosquiteira (03) nos caixilhos superiores pelo exterior; caixilhos opacos perfurados (04) e bloqueados com cadeado; sujidade na generalidade do vão;	⓪	⓪	⓪	⓪	●	●	●	●	●	⓪	⓪	●

01/02-CORROÇÃO ELEMENTOS METÁLICOS

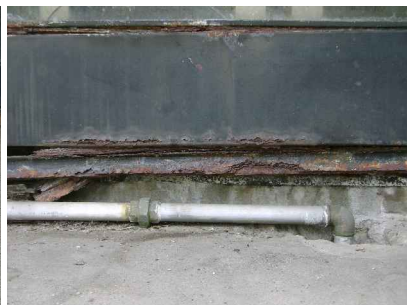
03-ATRAVSSAMENTO TUBAGEM/REDE MOSQUITEIIRA

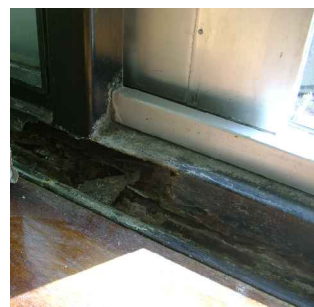
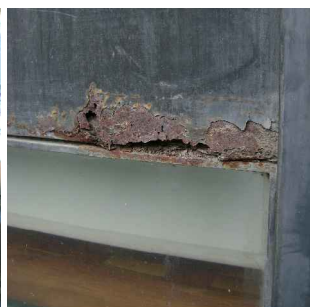
01/02/03/04 - CORROÇÃO ELEMENTOS METÁLICOS

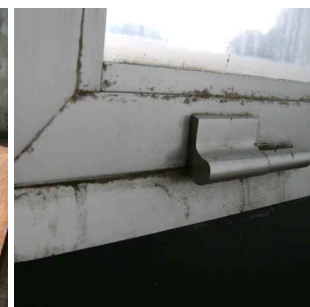
05 - SUJIDADE E OXIDAÇÃO NO ALUMÍNIO

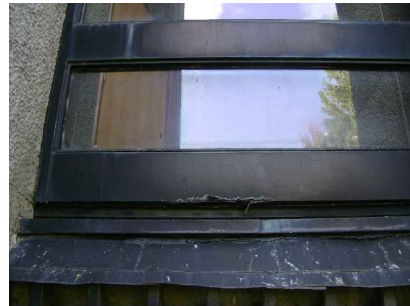
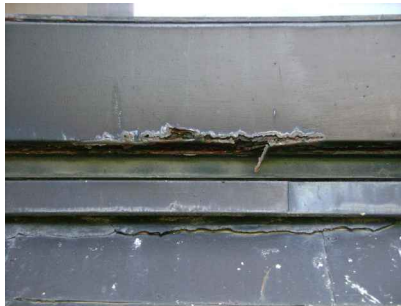
C32 1 Elementos metálicos inferiores corroídos(01/02); rufagem em zinco danificada e com sinais de oxidação(03);

01/02 - CORROÇÃO ELEMENTOS METÁLICOS INFERIORES

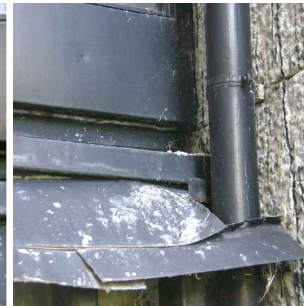
03 - DETERIOÇÃO DA RUFAGEM

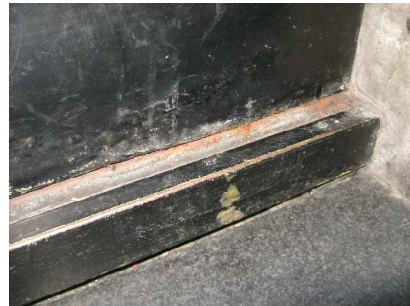
C33.1	1	Calha de recolha de águas corroída (01); cablagem de telecomunicações a passar no tubular superior, no interior e no exterior; destacamento de tinta e betume na caixilharia (02); cablagem de telecomunicações a passar nos tubulares laterais, no exterior.
C33.2	2	Elementos metálicos inferiores corroídos (01);

01 - CORROSÃO E DESTACAMENTO DE TINTA

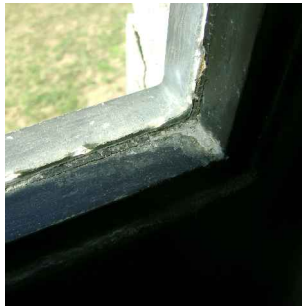
02 - SUJIDADE E DESTACAMENTO DO BETUME

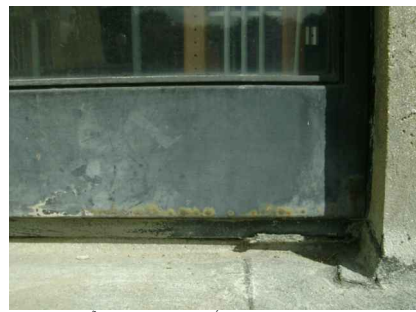
01/02 - CORROSÃO DOS ELEMENTOS METÁLICOS

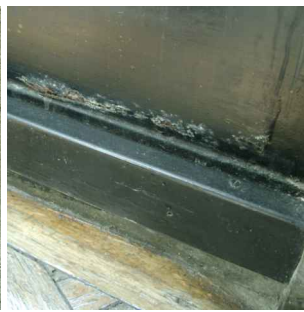
03 - DESTACAMENTO DE TINTA

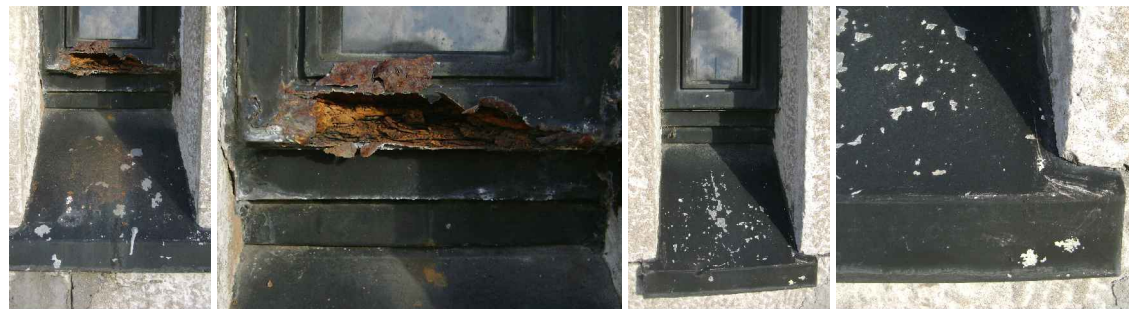
01/02 - CORROSÃO ELEMENTOS METÁLICOS INFERIORES

03 - DESTACAMENTO DE TINTA DA SOLEIRA EM ZINCO PINTADO

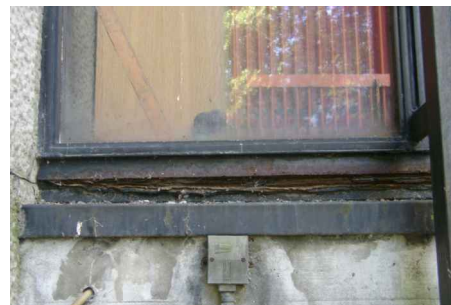
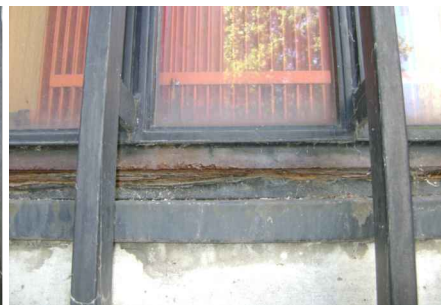
C37 1;2 Corrosão dos perfis e tubulares inferiores (01/02); sujidade e descolamento de tinta na zona da soleira, no exterior (03).

01/02 - CORROSÃO DOS ELEMENTOS METÁLICOS INFERIORES

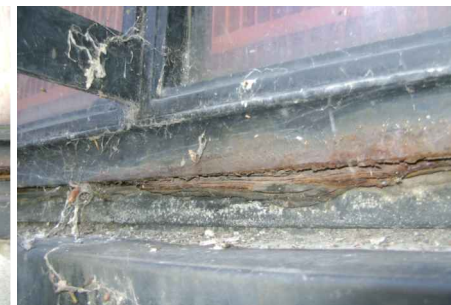
03 - SUJIDADE E DESTACAMENTO DE TINTA NA SOLEIRA [EXTERIOR]

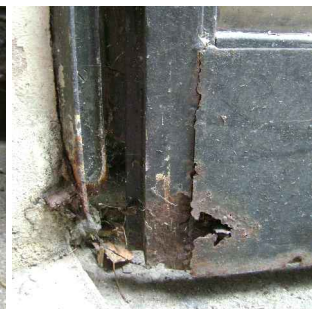
C40.2 1 Elementos metálicos inferiores corroídos (01/02); sujidade, com maior incidência nas zonas inferiores (03); vidro da porta estalado (04); caixilhos de menores dimensões sem funcionamento (05).

03 - SUJIDADE/CORROÇÃO

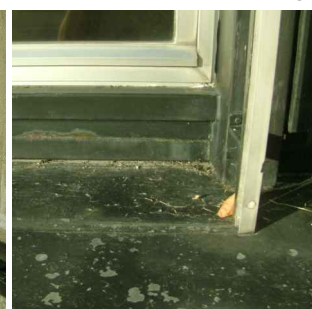
01/02/03 - SUJIDADE/DESTACAMENTO DE TINTA CAIXILHO

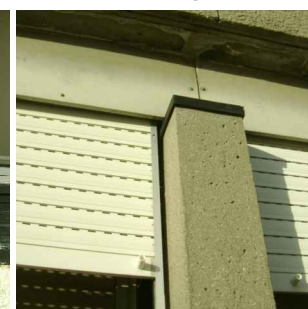
03 - HUMIDADE NA CAIXA DE ESTORE

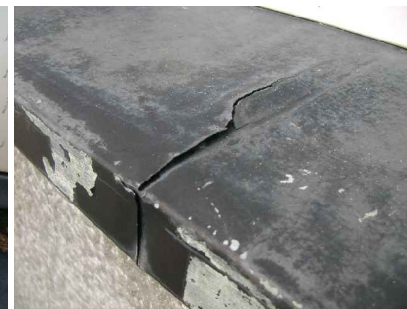
Design.	Piso	Situação/Desempenho	D1.1	D1.2	D1.3	D1.4	D1.5	D1.6	D1.7	D1.8	D1.9	D1.10	D1.11	D1.12	F3.1	F3.2	F3.3	F3.4	F3.5	F3.6	C1.1	C1.2	C1.3
C52	-1	Calha de recolha de águas oxidada; sujidade e oxidação na folha de alumínio (01/02); fissuração e descolamento da tinta do peitoril (03); estores exteriores sem funcionamento.

03 - FISSURAÇÃO E DESTACAMENTO DE TINTA DA SOLERA
