IDENTIFICAÇÃO DE PATOLOGIAS

Ministério da Cultura	  INSTITUTO PORTUGUÊS DO PATRIMÓNIO ARQUITECTÓNICO Direcção Regional de Coimbra
d.o.: IPPAR, Direcção Regional de Coimbra Local: Mosteiro de Santa Clara-a-Velha, COIMBRA	
Projecto/Valorização do Mosteiro de Santa Clara-a-Velha Identificação de Patologias da Igreja	
Desenhos CORTE PELA CABECEIRA	
Escala: 1/50	
Processo: Designação: DP(--) 001	Folha n.º: 01

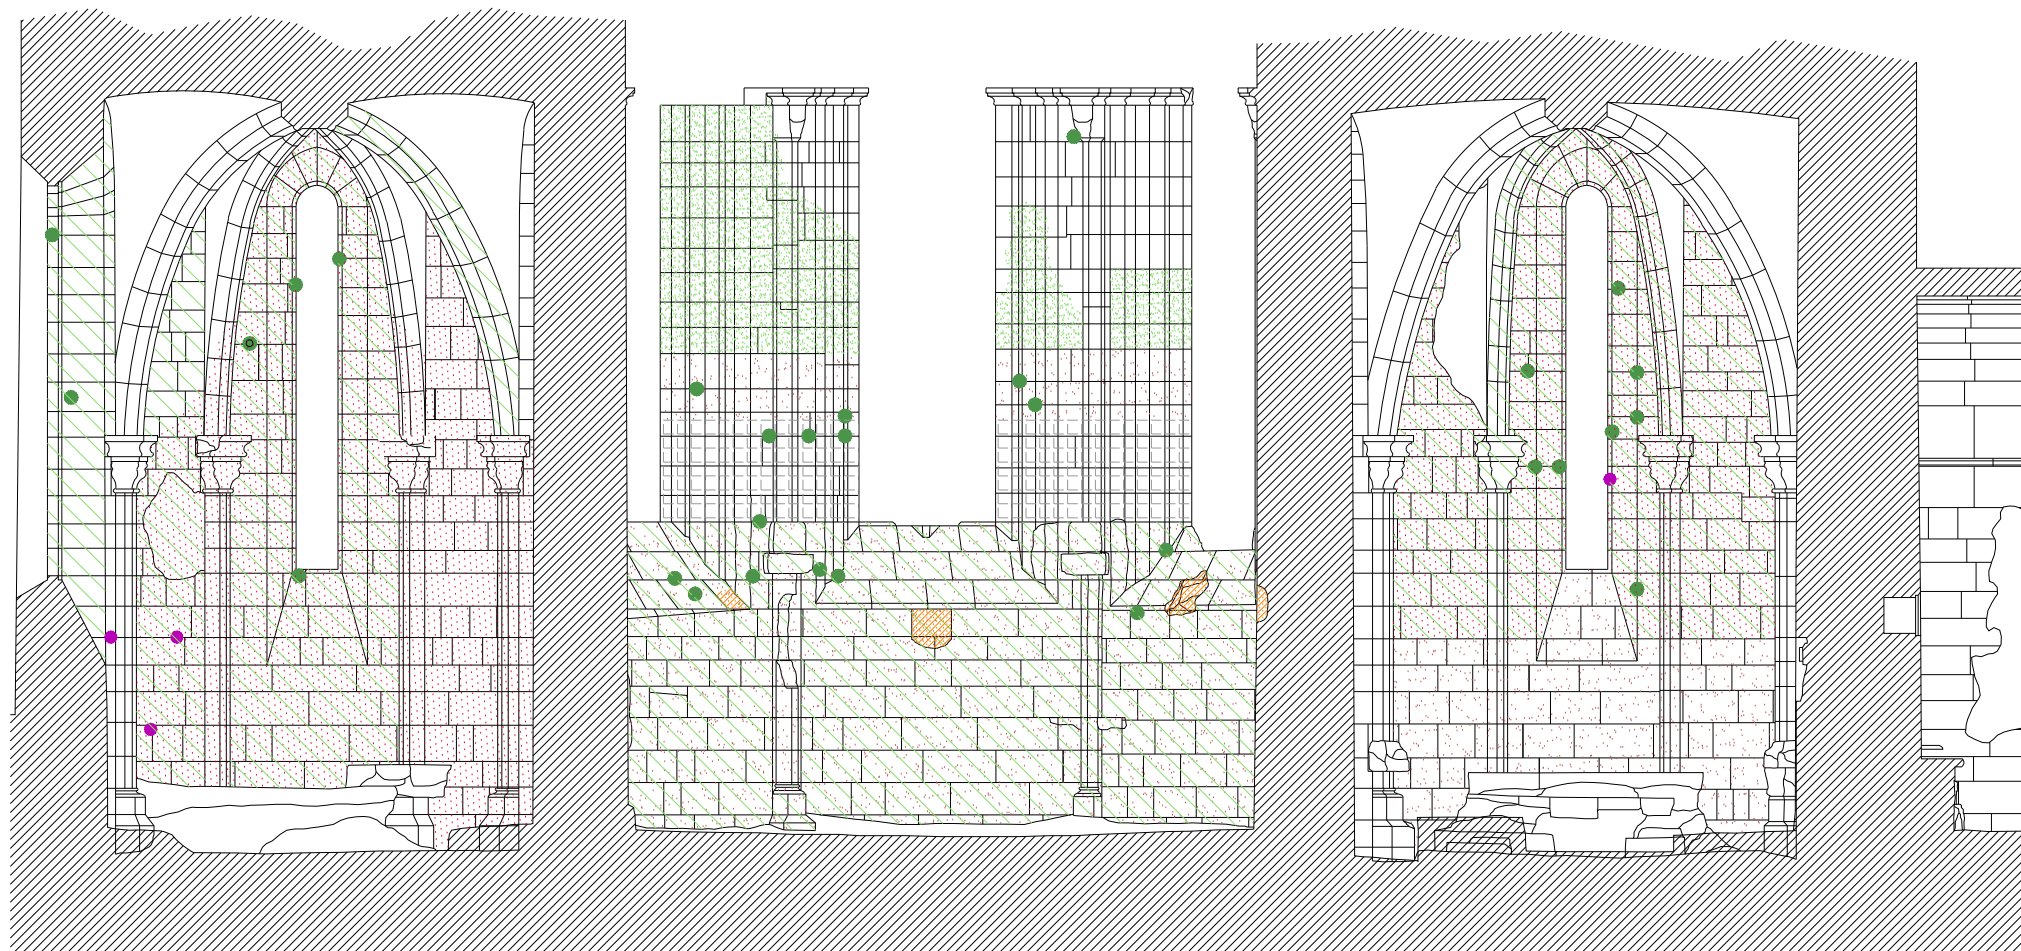
CORTE PELA CABECEIRA

— Microorganismos
-

— Zonas enegrecidas
-

— Alteração cromática diversa (manchas de ocre a castanho e traços negros)
-

— Colonização biológica verde (algas)
-

— Marca da cortina periférica (Bentonite)
-

— Elementos metálicos sem função aparente
-

— Vegetação superior
-

— LACUNAS VOLUMÉTRICAS

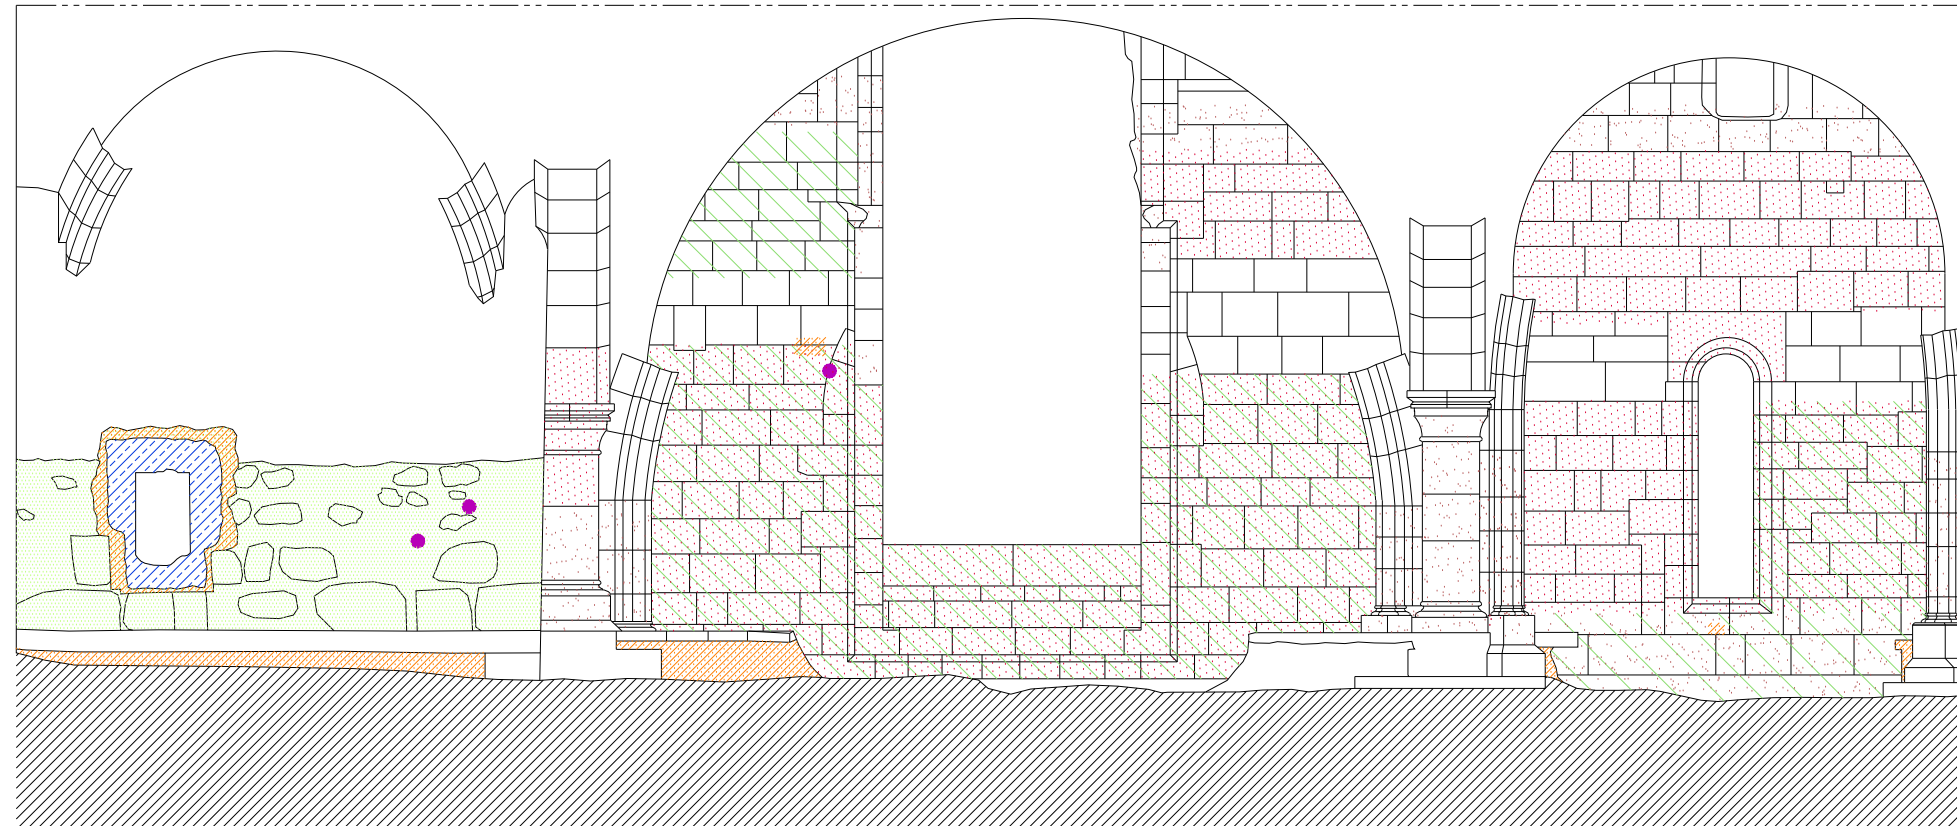
ALÇADO ESTE DA PAREDE DIVISÓRIA DO CORO

— Picagem recente do reboco (rebocar de novo a parede)
-

— Zonas enegrecidas
-

— Alteração cromática diversa (manchas de ocre a castanho e traços negros)
-

— Colonização biológica verde (algas)
-

— Elementos metálicos sem função aparente
-

— Pedra aparelhada (retirar vestígios de argamassa ainda fixados)
-

— LACUNAS VOLUMÉTRICAS

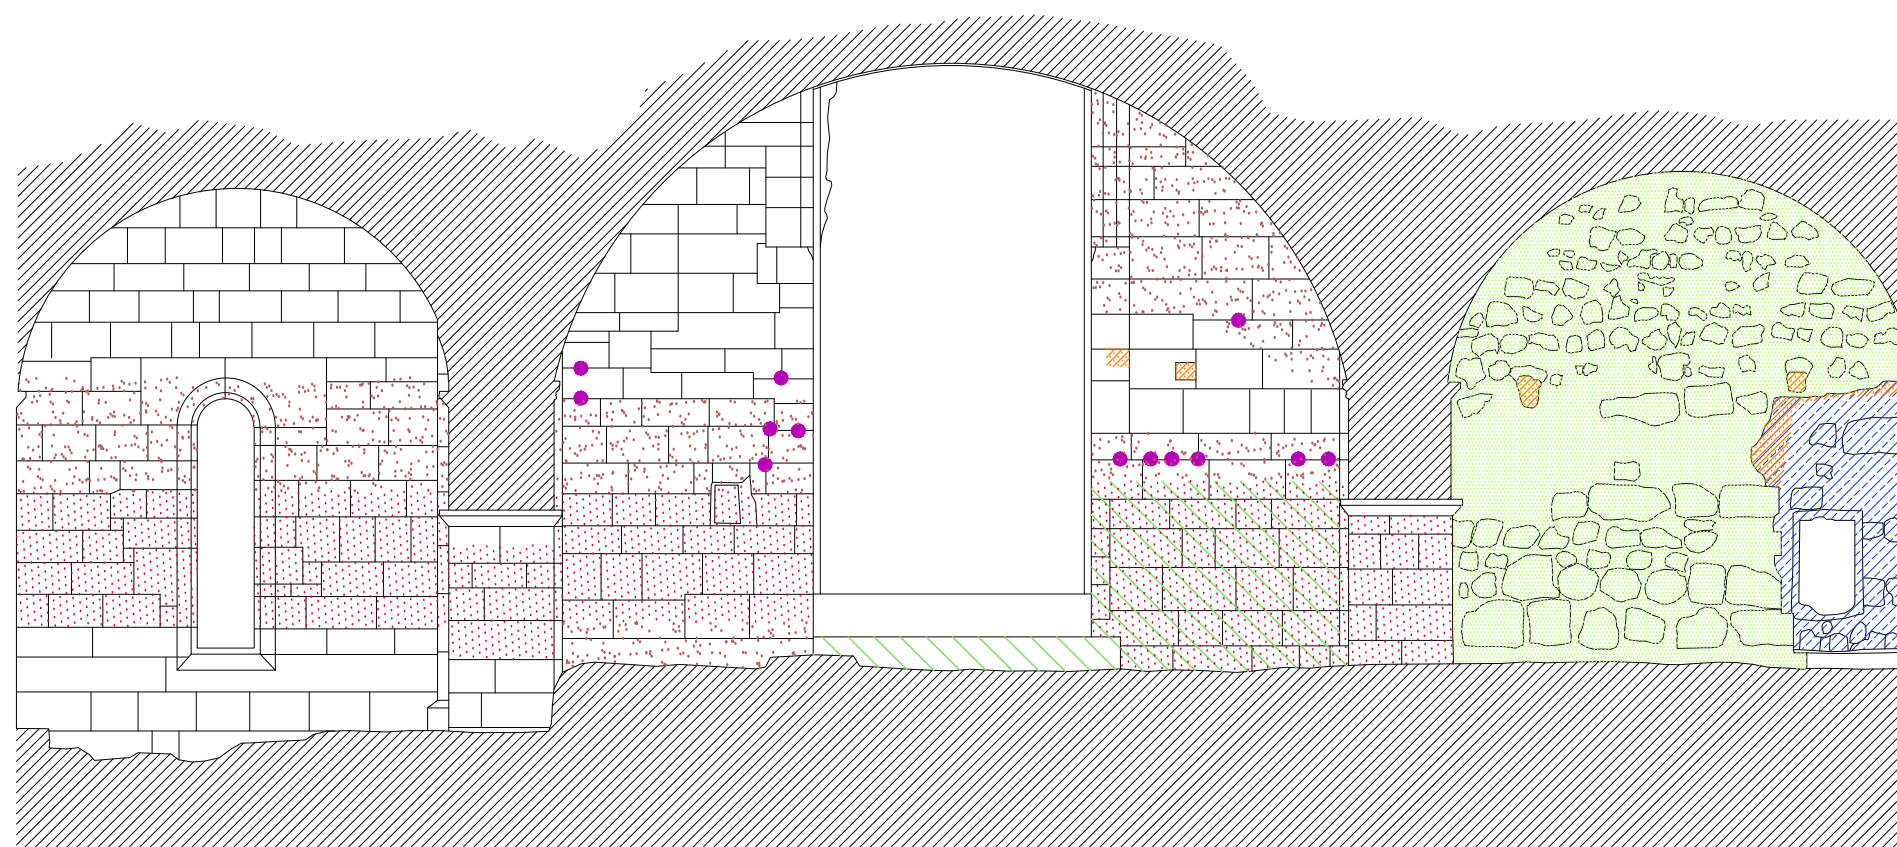
ALÇADO OESTE DA PAREDE DIVISÓRIA DO CORO

- Picagem recente do reboco (rebocar de novo a parede)
- Zonas enegrecidas
- Alteração cromática diversa (manchas de ocre a castanho e traços negros)
- Colonização biológica verde (algas)
- Elementos metálicos sem função aparente
- Pedra aparelhada (retirar vestígios de argamassa ainda fixados)
- LACUNAS VOLUMÉTRICOS

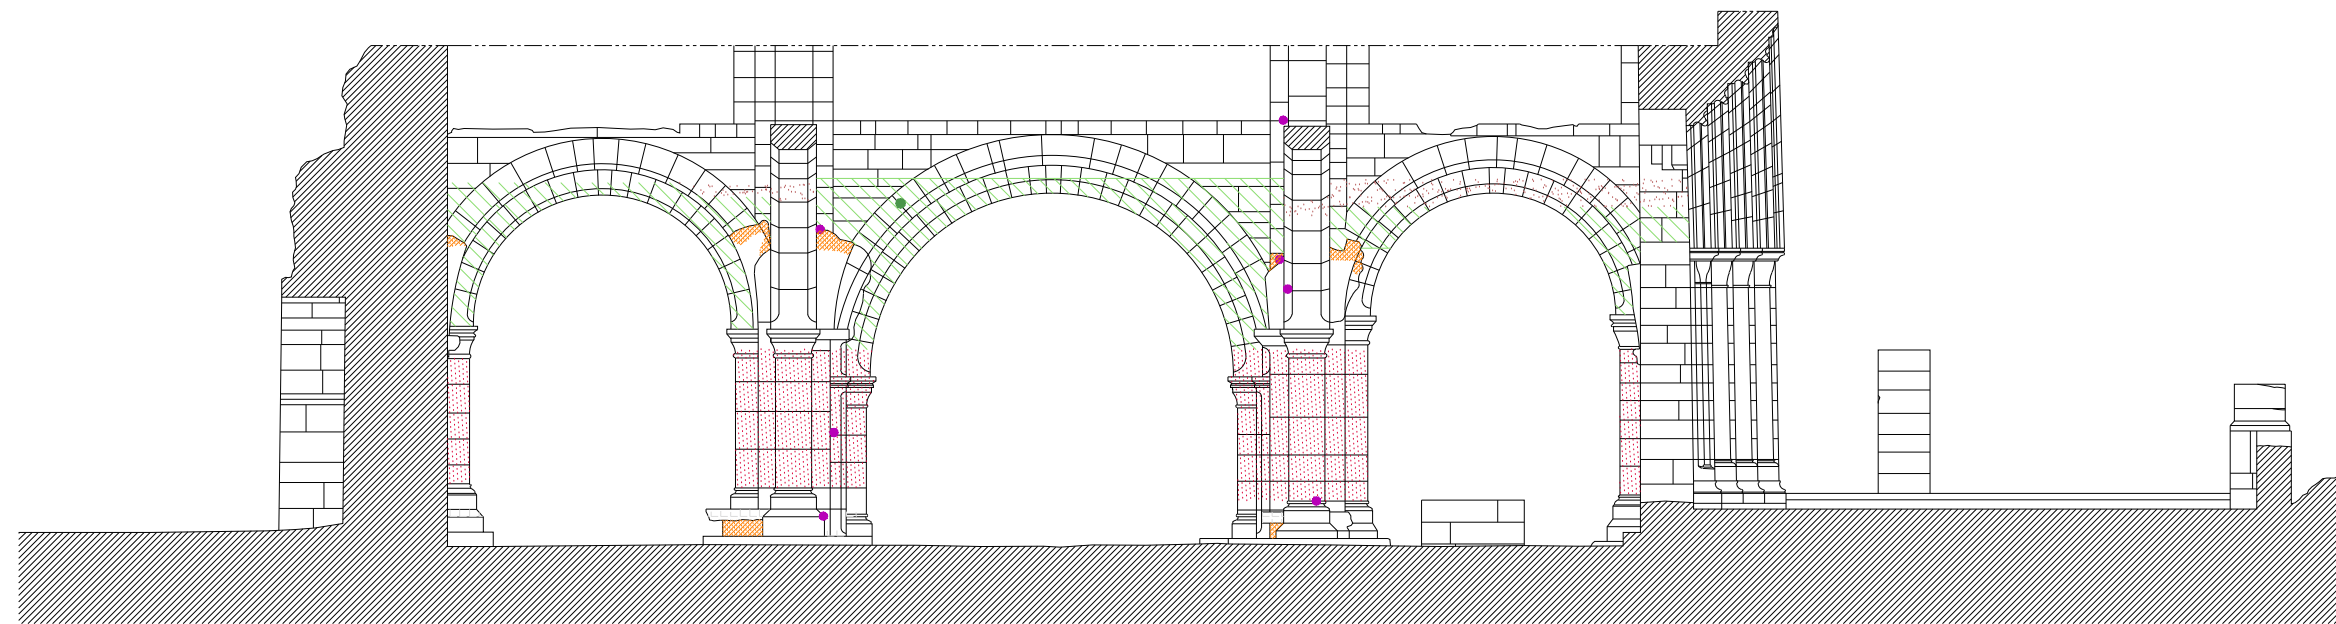
CORTE PELO EIXO DA PORTA NORTE

- Zonas enegrecidas
  -

- Alteração cromática diversa (manchas de ocre a castanho e traços negros)
  -

- Colonização biológica verde (algas)
  -

- Elementos metálicos sem função aparente
  -

- Vegetação superior
  -

- LACUNAS VOLUMÉTRICAS
  -

- Marca de cortina periférica (Bentonite)

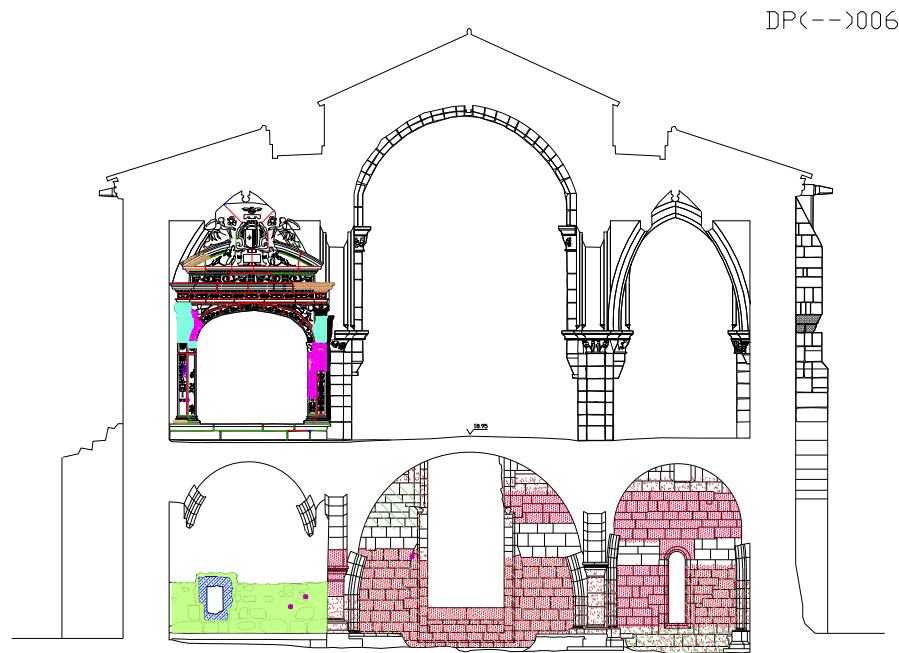
DP<-->006

- IDENTIFICAÇÃO DE PATOLOGIAS**
- Sujidades diversas (Castanho escuro; castanho alaranjado; laranja; tinta preta)
  - Escamação, lascagem e esfoliação
  - Coloração rosada (bactéria)
  - Pulverização acentuada
  - Vestígios de película branca (alteração química)
  - Pícação recente do reboco (reboçar de novo a parede)
  - Zonas enegrecidas
  - Alteração cromática diversa (manchas de ocre a castanho e traços negros)
  - Colonização biológica verde (algas)
  - Pedra aparelhada (retirar vestígios de argamassa ainda fixados)
  - Vegetação superior
  - Elementos metálicos sem função aparente
  - Argamassas
  - LACUNAS VOLUMÉTRICAS

- JUNTAS DEGRADADAS**
- Degradação Nível 1: juntas preenchidas com argamassa coesa, evidenciando perdas pontuais no material de preenchimento.
  - Degradação Nível 2: juntas abertas ou com argamassa em desagregação, com largura variável entre 5 e 20mm e profundidade até 50mm.
  - Degradação Nível 3: juntas abertas ou com argamassa em desagregação, com largura variável entre 5 e 20mm e profundidade até 50mm, com os bordos fracturados e/ou lacunas significativas nos bordos adjacentes.

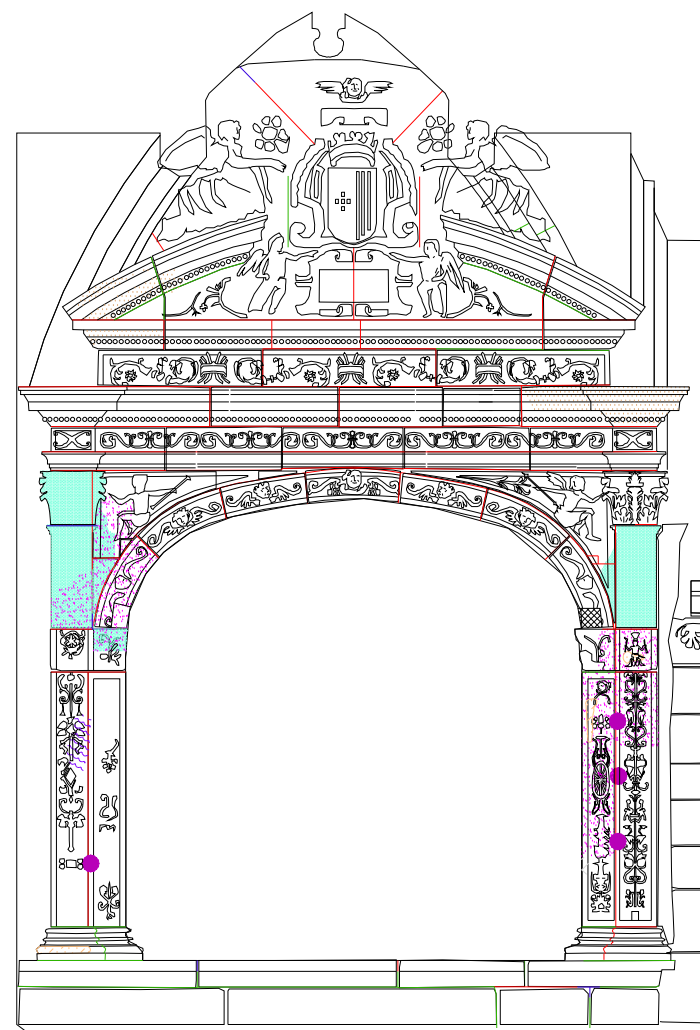
DP(--)>006'

— Sujidades diversas (Castanho escuro; castanho alanrajado; laranja; tinta preta)
-

— Escamação, lascagem e esfoliação
-

— Coloração rosada (bactéria)
-

— Pulverização acentuada
-

— Vestígios de película branca (alteração química)
-

— Argamassas
-

— Elementos metálicos sem função aparente
-

— LACUNAS VOLUMÉTRICOS

— **Degradação Nível 1:** juntas preenchidas com argamassa coesa, evidenciando perdas pontuais no material de preenchimento.
-

— **Degradação Nível 2:** juntas abertas ou com argamassa em desagregação, com largura variável entre 5 e 30mm e profundidade até 50mm.
-

— **Degradação Nível 3:** juntas abertas ou com argamassa em desagregação, com largura variável entre 5 e 30mm e profundidade até 50mm, com os bordos fracturados e / ou lacunas significativas nos bordos adjacentes.

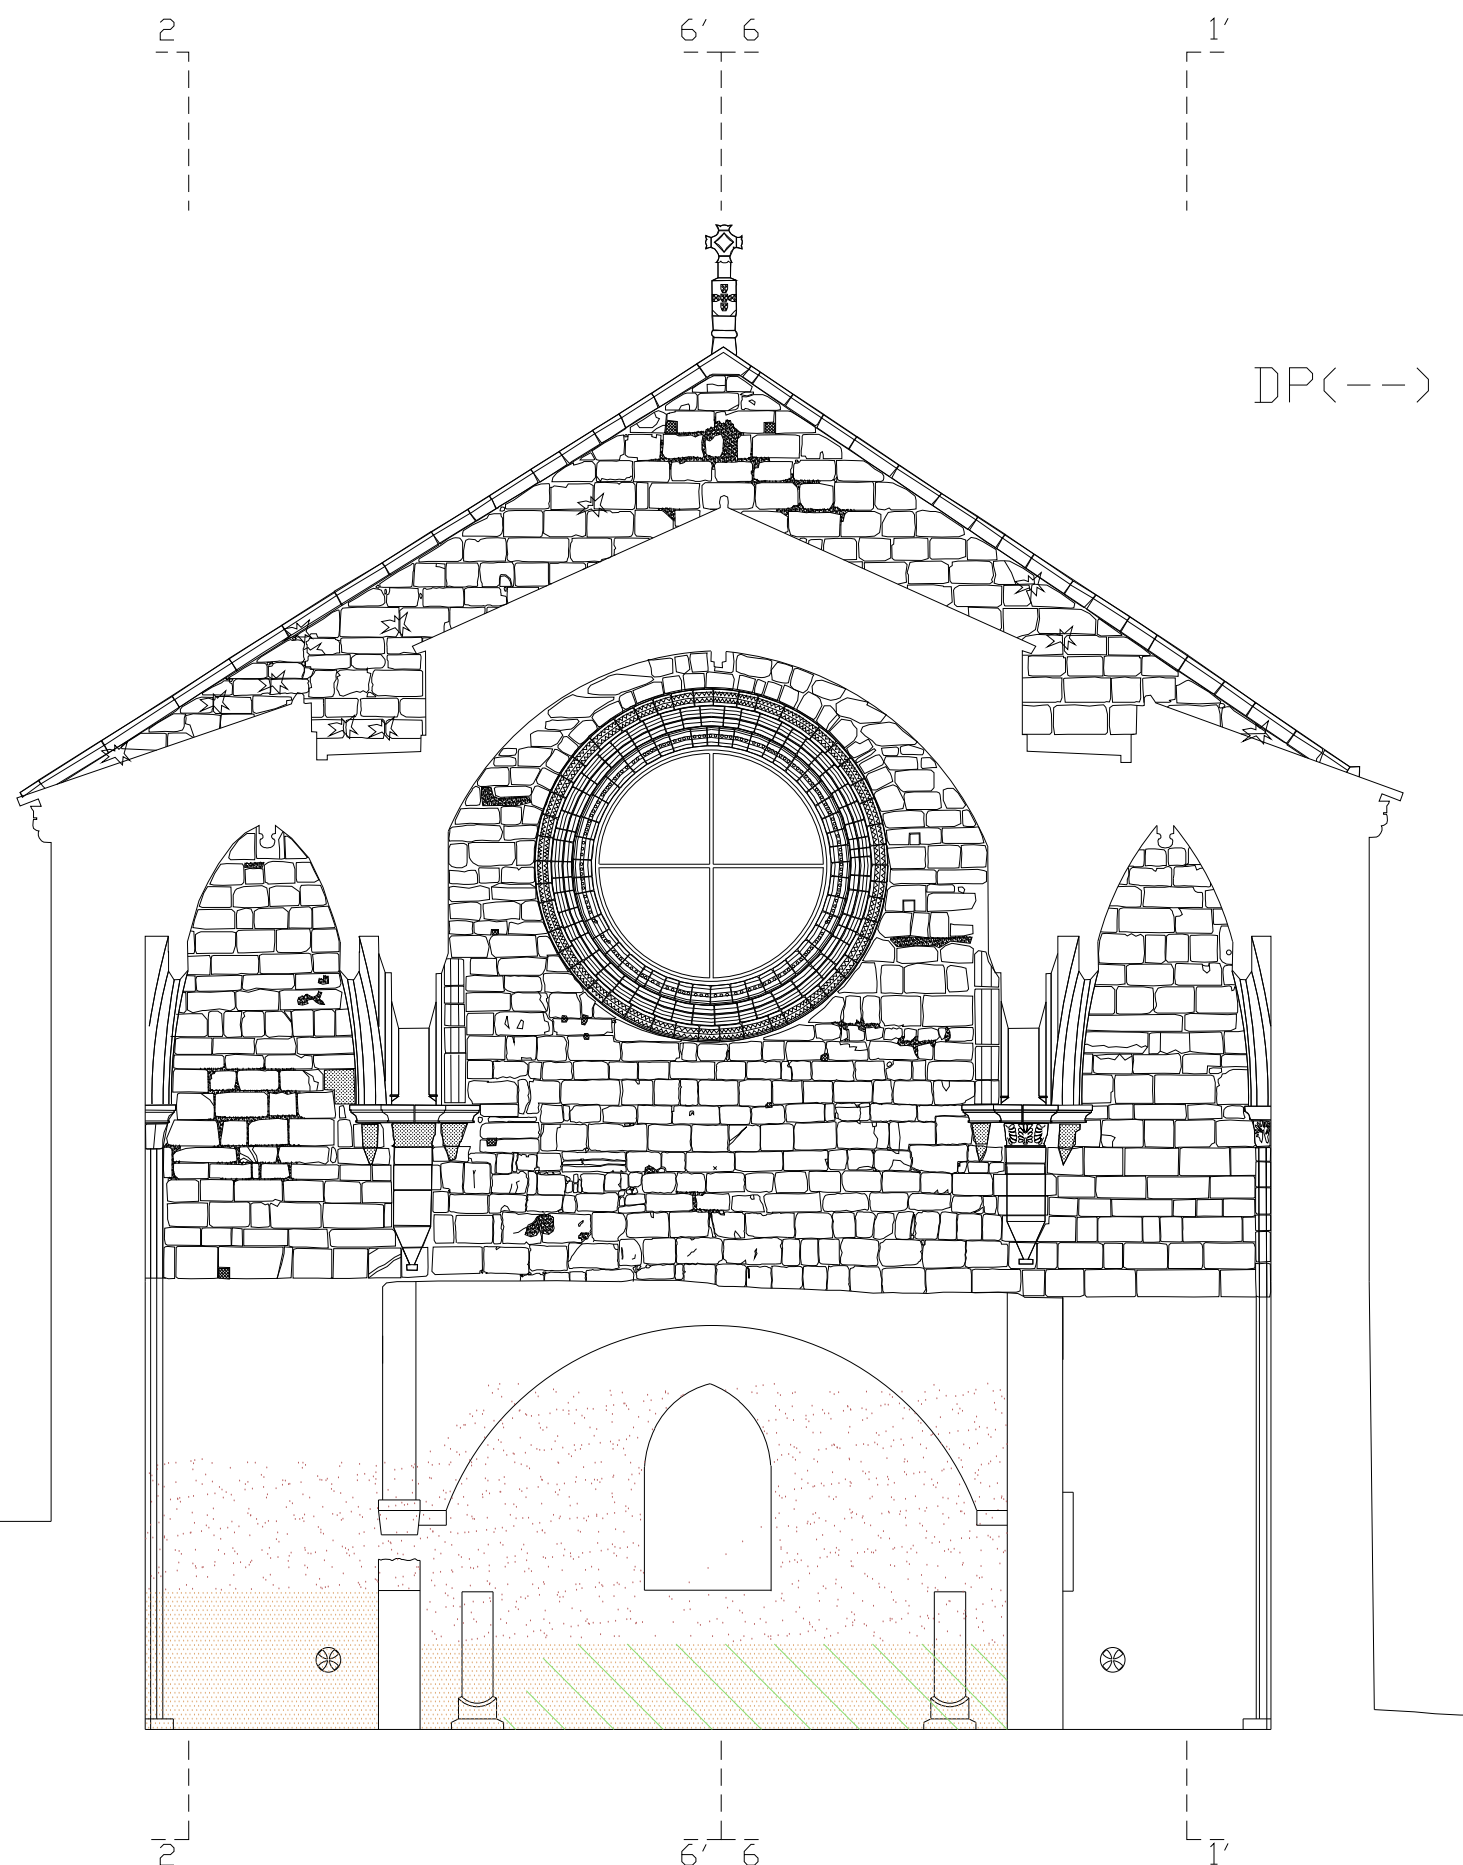
DP(--) 008

— Sujidades diversas (Castanho escuro; castanho alanrajado; laranja; tinta preta)
-

— Zonas enegrecidas
-

— Colonização biológica verde (algas)

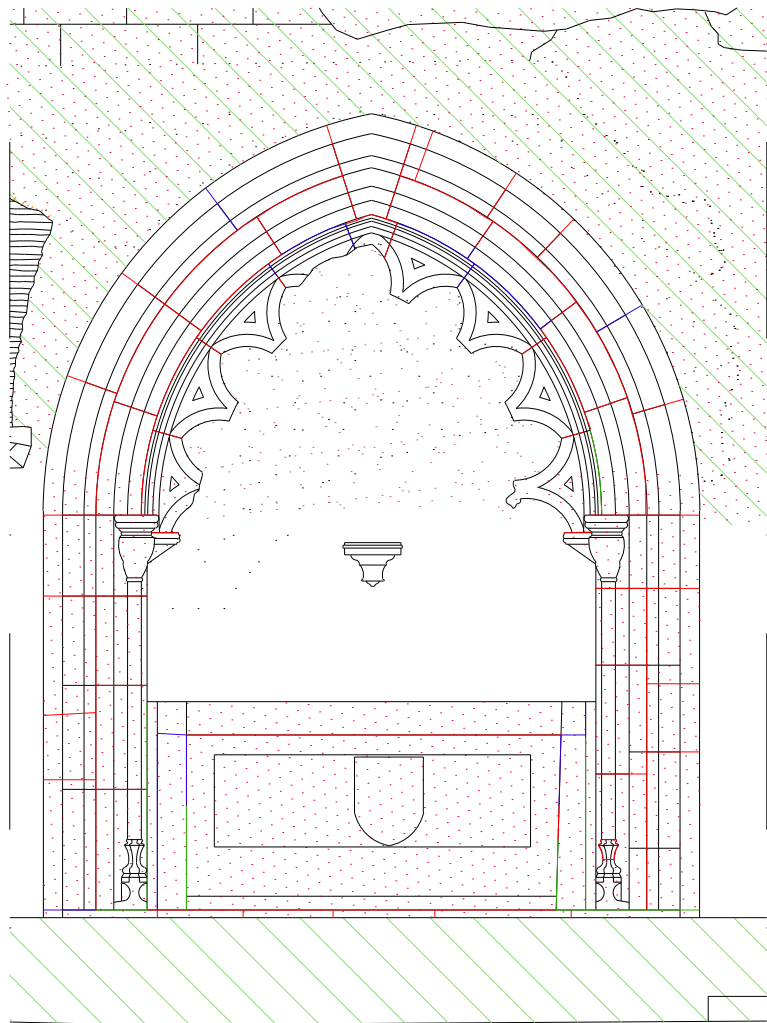
DP(--)009'

— Zonas enegrecidas
-

— Alteração cromática diversa (manchas de ocre a castanho e traços negros)
-

— Colonização biológica verde (algas)
-

— LACUNAS VOLUMÉTRICOS

— **Degradação Nível 1:** juntas preenchidas com argamassa coesa, evidenciando perdas pontuais no material de preenchimento.
-

— **Degradação Nível 2:** juntas abertas ou com argamassa em desagregação, com largura variável entre 5 e 30mm e profundidade até 50mm.
-

— **Degradação Nível 3:** juntas abertas ou com argamassa em desagregação, com largura variável entre 5 e 30mm e profundidade até 50mm, com os bordos fracturados e / ou lacunas significativas nos bordos adjacentes.

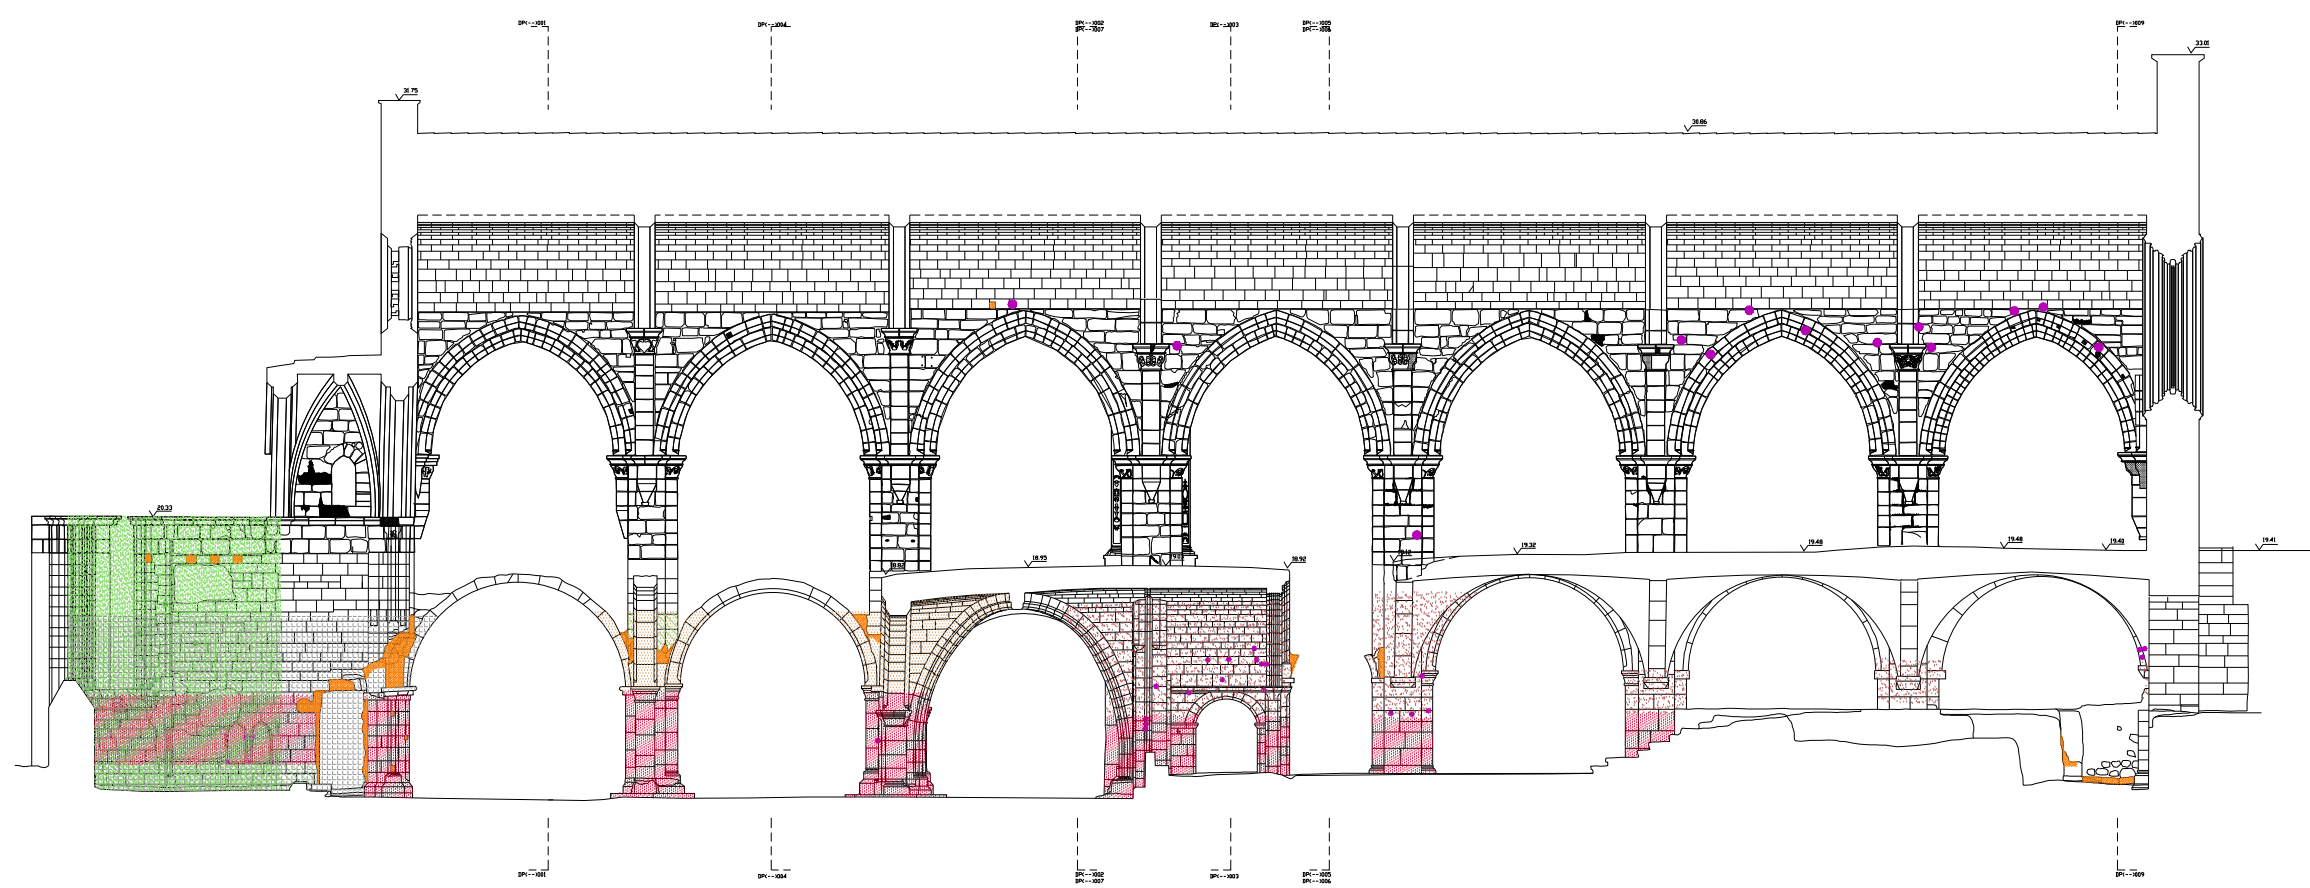
DP(--)010

- IDENTIFICAÇÃO DE PATOLOGIAS**
- Sujidades diversas (Castanho escuro; castanho alaranjado; laranja; tinta preta)
  - Vegetação superior
  - Elementos metálicos sem função aparente
  - Zonas enegrecidas
  - Alteração cromática diversa (manchas de ocre a castanho e traços negros)
  - Colonização biológica verde (algas)
  - Microorganismos
  - Marca da cortina periférica (Bentonite)
  - LACUNAS VOLUMÉTRICAS

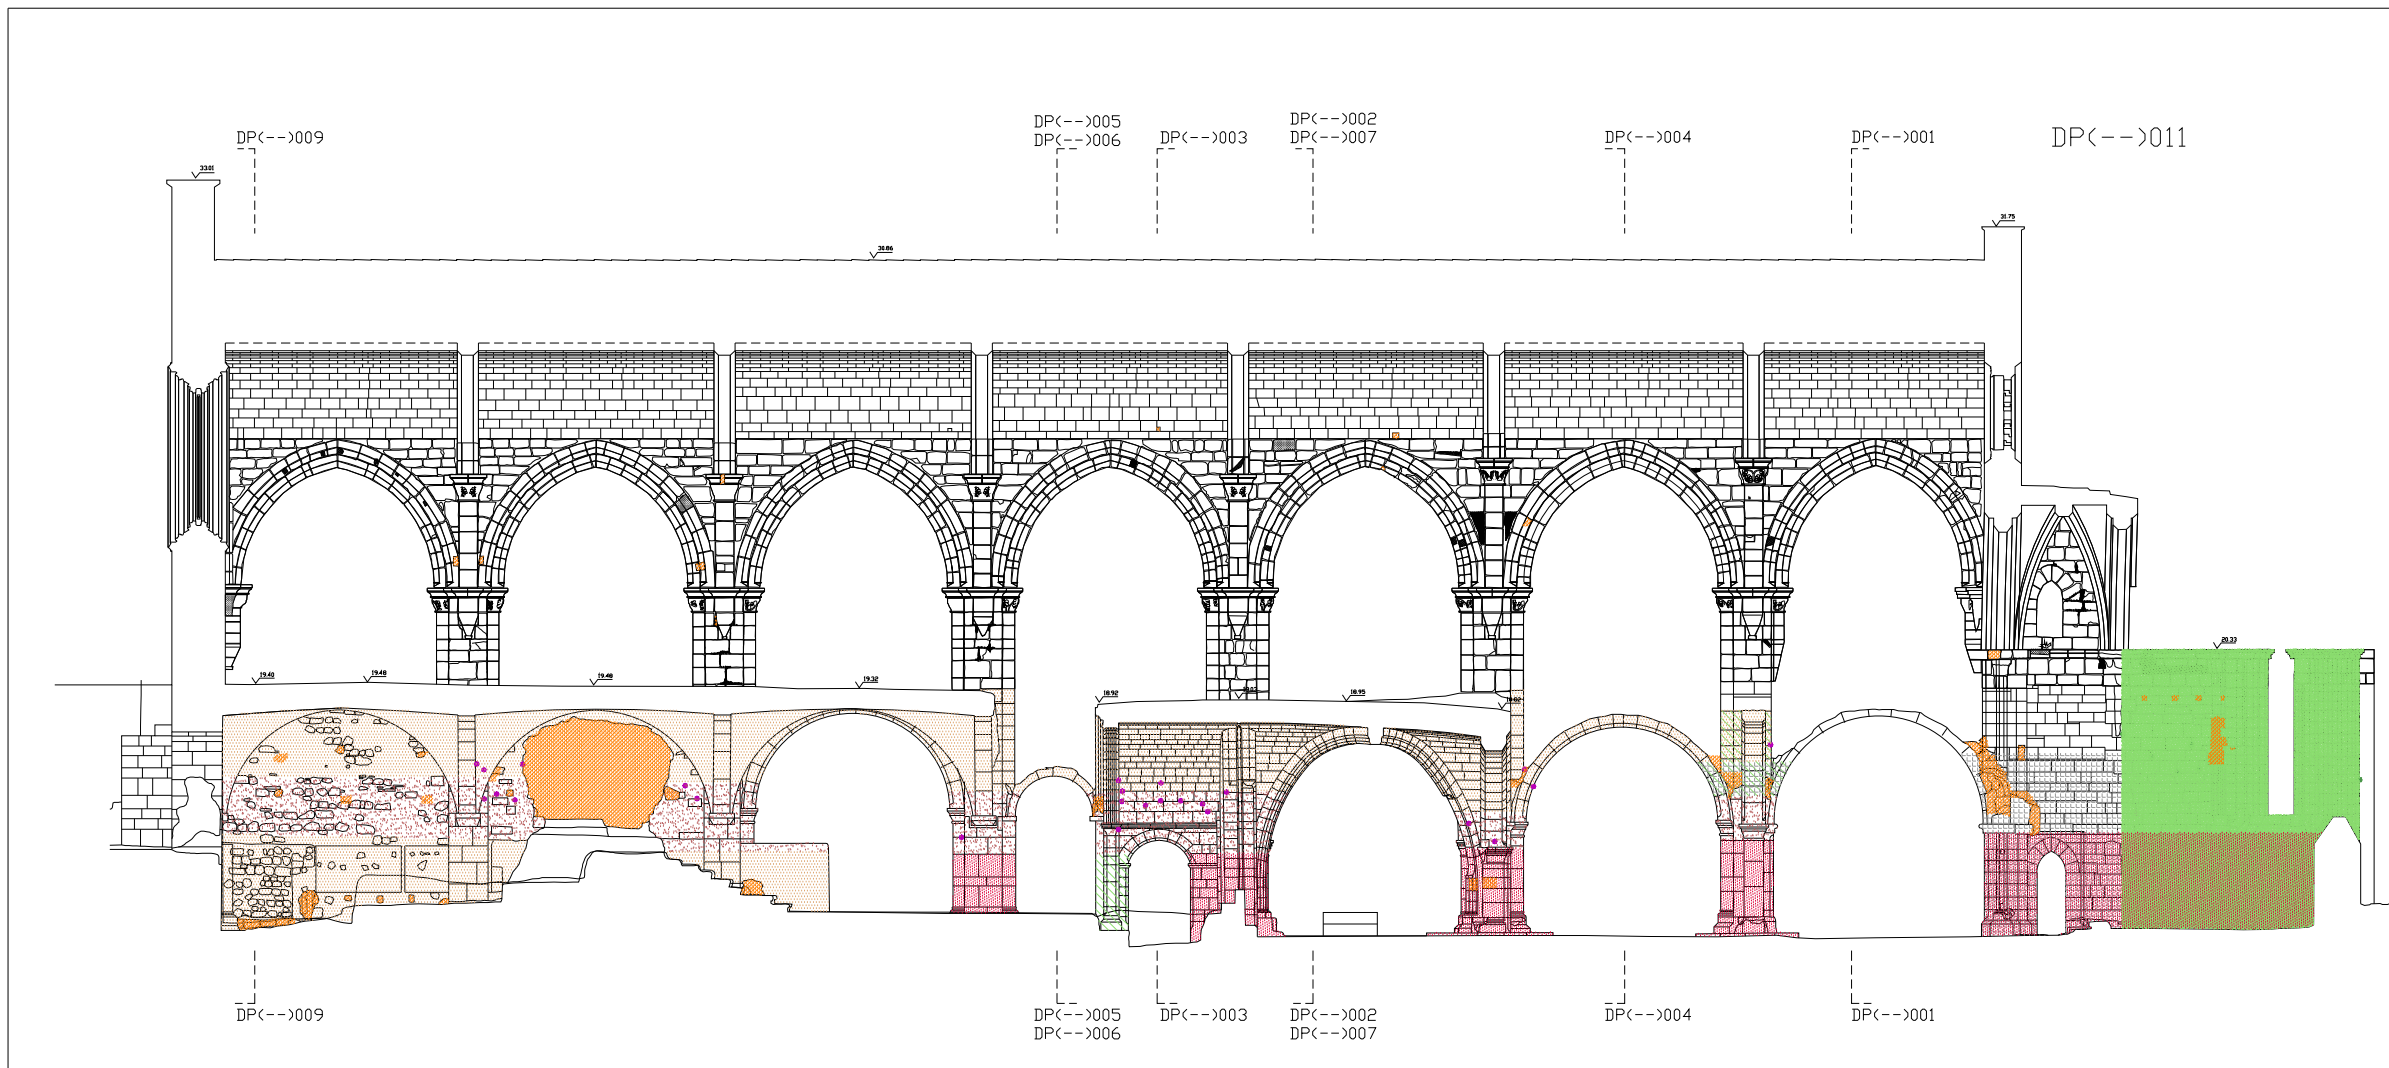
Desenho: CORTE LONGITUDINAL PELO EIXO NORTE

- IDENTIFICAÇÃO DE PATOLOGIAS
- Sujidades diversas (Castanho escuro, castanho alaranjado, laranja; tinta preta)
  - Vegetação superior
  - Elementos metálicos sem função aparente
  - Zonas enegrecidas
  - Alteração cromática diversa (manchas de ocre a castanho e traços negros)
  - Colonização biológica verde (algas)
  - Microorganismos
  - Marca da cortina periférica (Bentonite)
  - LACUNAS VOLUMÉTRICAS

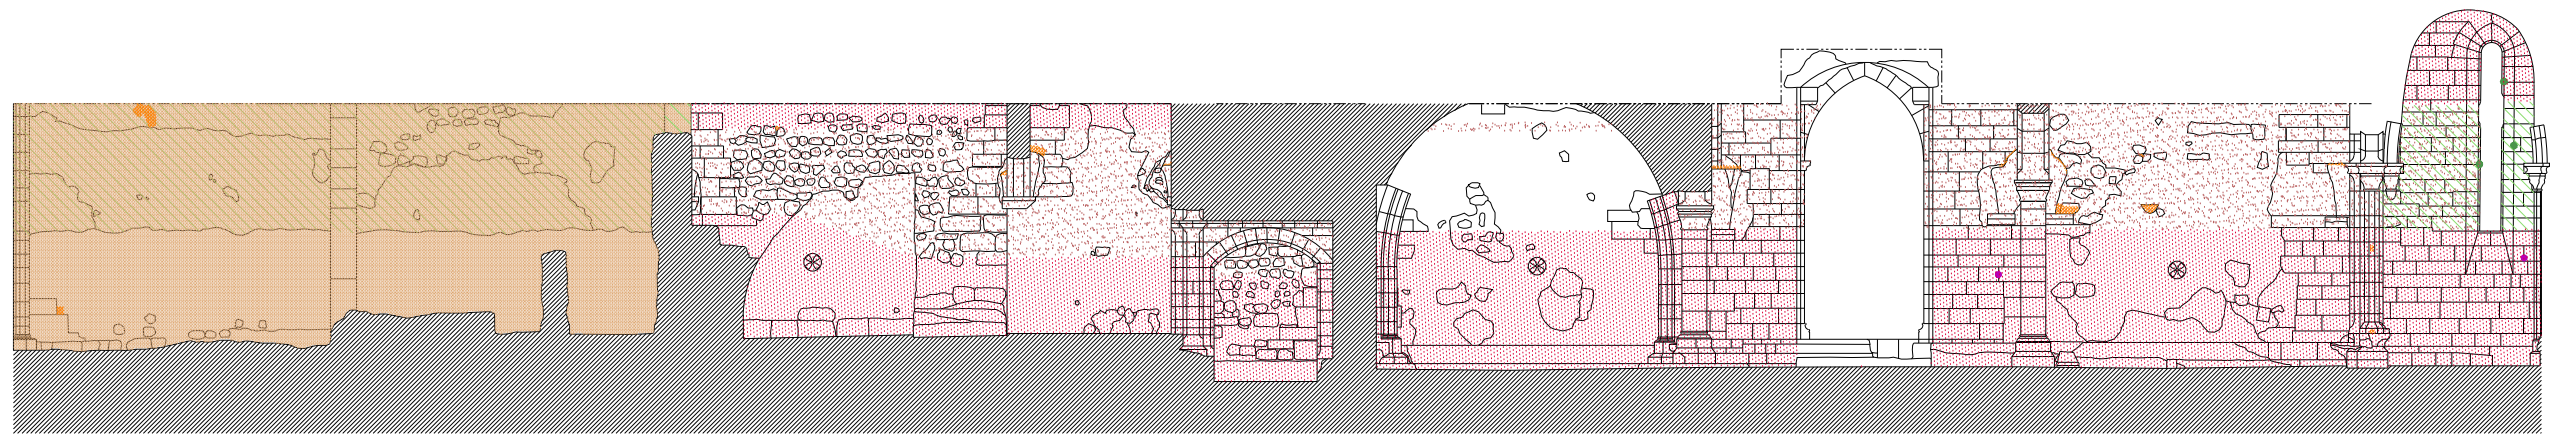
ALÇADO NORTE - INTERIOR

- IDENTIFICAÇÃO DE PATOLOGIAS
- Sujidades diversas (Castanho escuro; castanho alaragado; laranja; tinta preta)
  - Zonas enegrecidas
  - Alteração cromática diversa (manchas de ocre a castanho e traços negros)
  - Colonização biológica verde (algas)
  - Elementos metálicos sem função aparente
  - Vegetação superior
  - LACUNAS VOLUMÉTRICAS

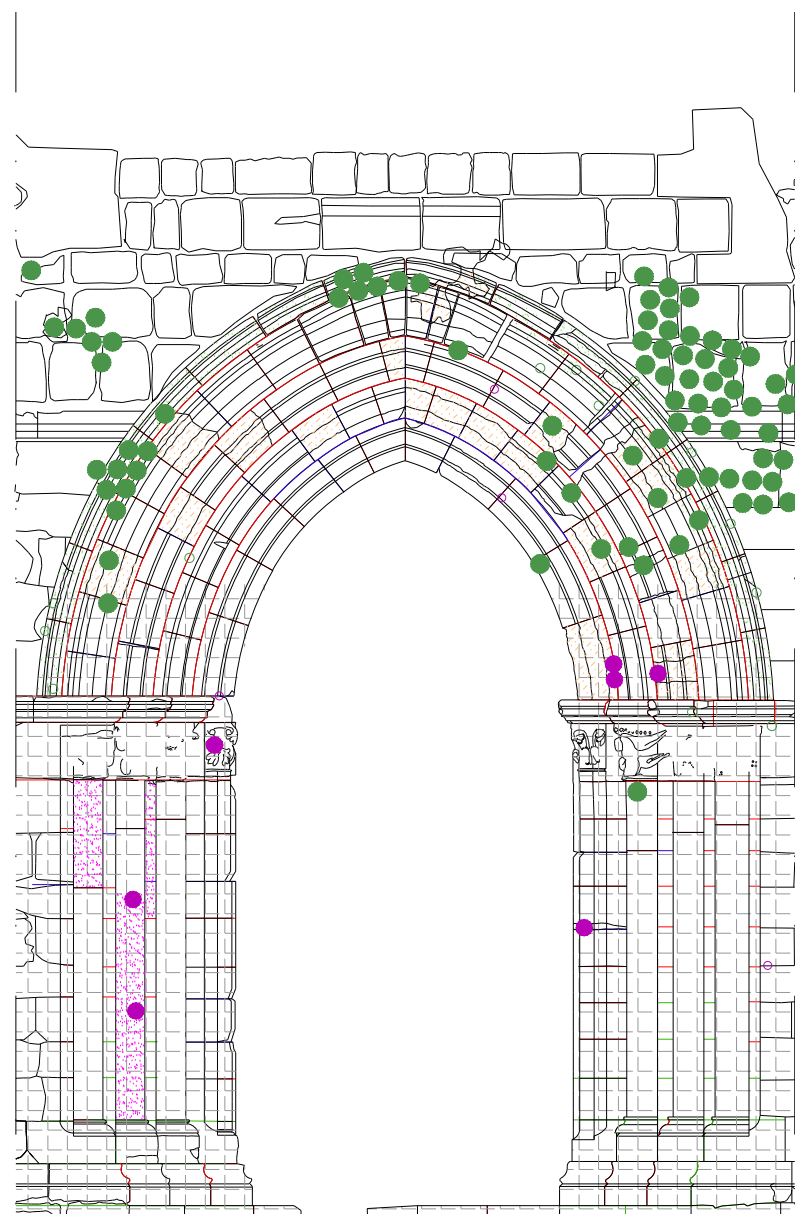
DP(--)015  
PORTAL SUL

— Sujidades diversas (Castanho escuro; castanho alaranjado; laranja; tinta preta)
-

— Escamação, lascagem e esfoliação
-

— Coloração rosada (bactéria)
-

— Pulverização acentuada
-

— Vestígios de película branca (alteração química)
-

— Marca da cortina periférica (Bentonite)
-

— Elementos metálicos sem função aparente
-

— LACUNAS VOLUMÉTRICOS
-

— Vegetação superior

— **Degradação Nível 1:** juntas preenchidas com argamassa coesa, evidenciando perdas pontuais no material de preenchimento.
-

— **Degradação Nível 2:** juntas abertas ou com argamassa em desagregação, com largura variável entre 5 e 30mm e profundidade até 50mm.
-

— **Degradação Nível 3:** juntas abertas ou com argamassa em desagregação, com largura variável entre 5 e 30mm e profundidade até 50mm, com os bordos fracturados e / ou lacunas significativas nos bordos adjacentes.

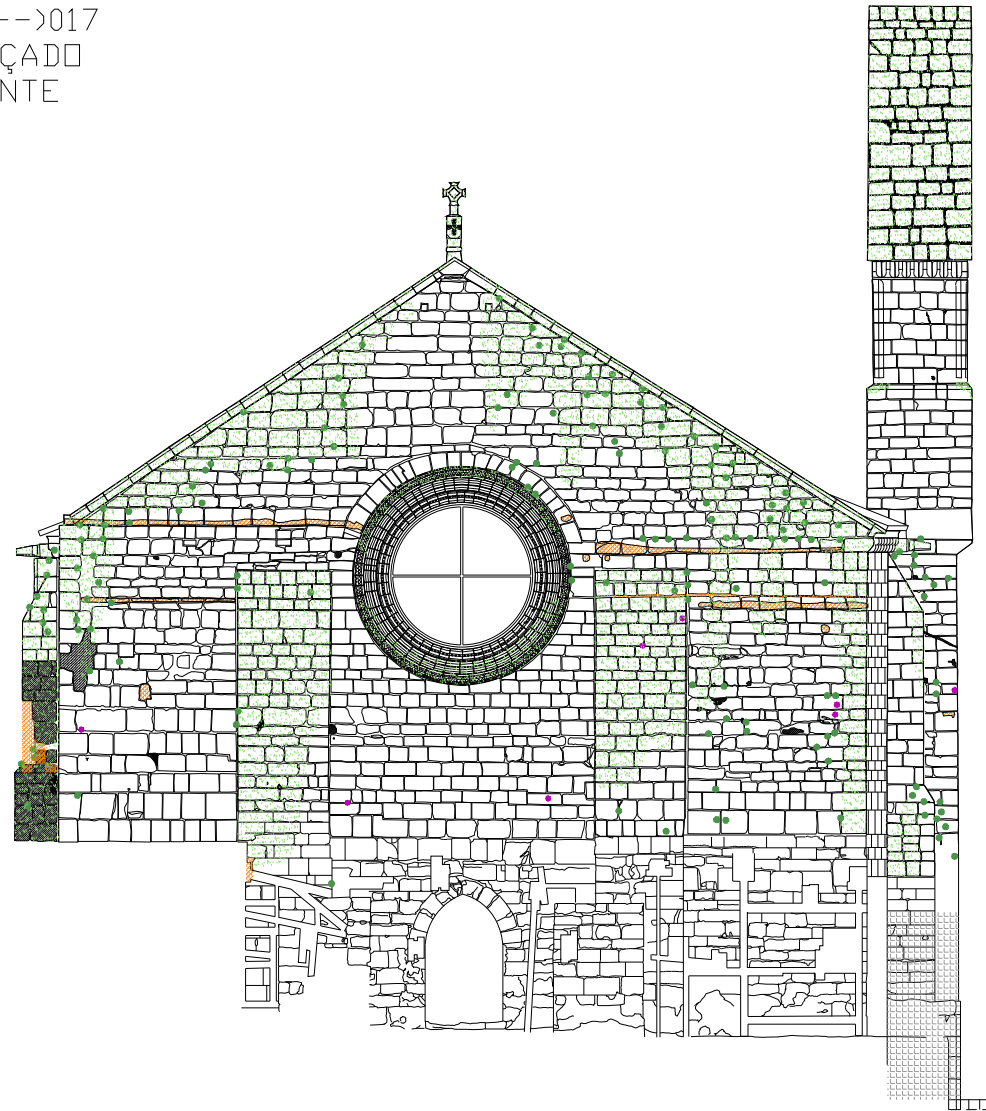
DP(-->017  
 -ALÇADO  
 POENTE

- IDENTIFICAÇÃO DE PATOLOGIAS
- Microorganismos
  - Vegetação superior
  - Elementos metálicos sem função aparente
  - Zonas enegrecidas
  - Marca da cortina periférica (Bentonite)
  - LACUNAS VOLUMÉTRICAS
