MOSTEIRO DE SANTA CLARA-A-VELHA
Requalificação do Centro Interpretativo, Casa do Paço, Arranjos Exteriores, Reserva e Melhoramentos Gerais.

Direção Regional de Cultura do Centro

Planta_Piso 0 - Patologias | Núcleo Museológico - MSCV_PG_03

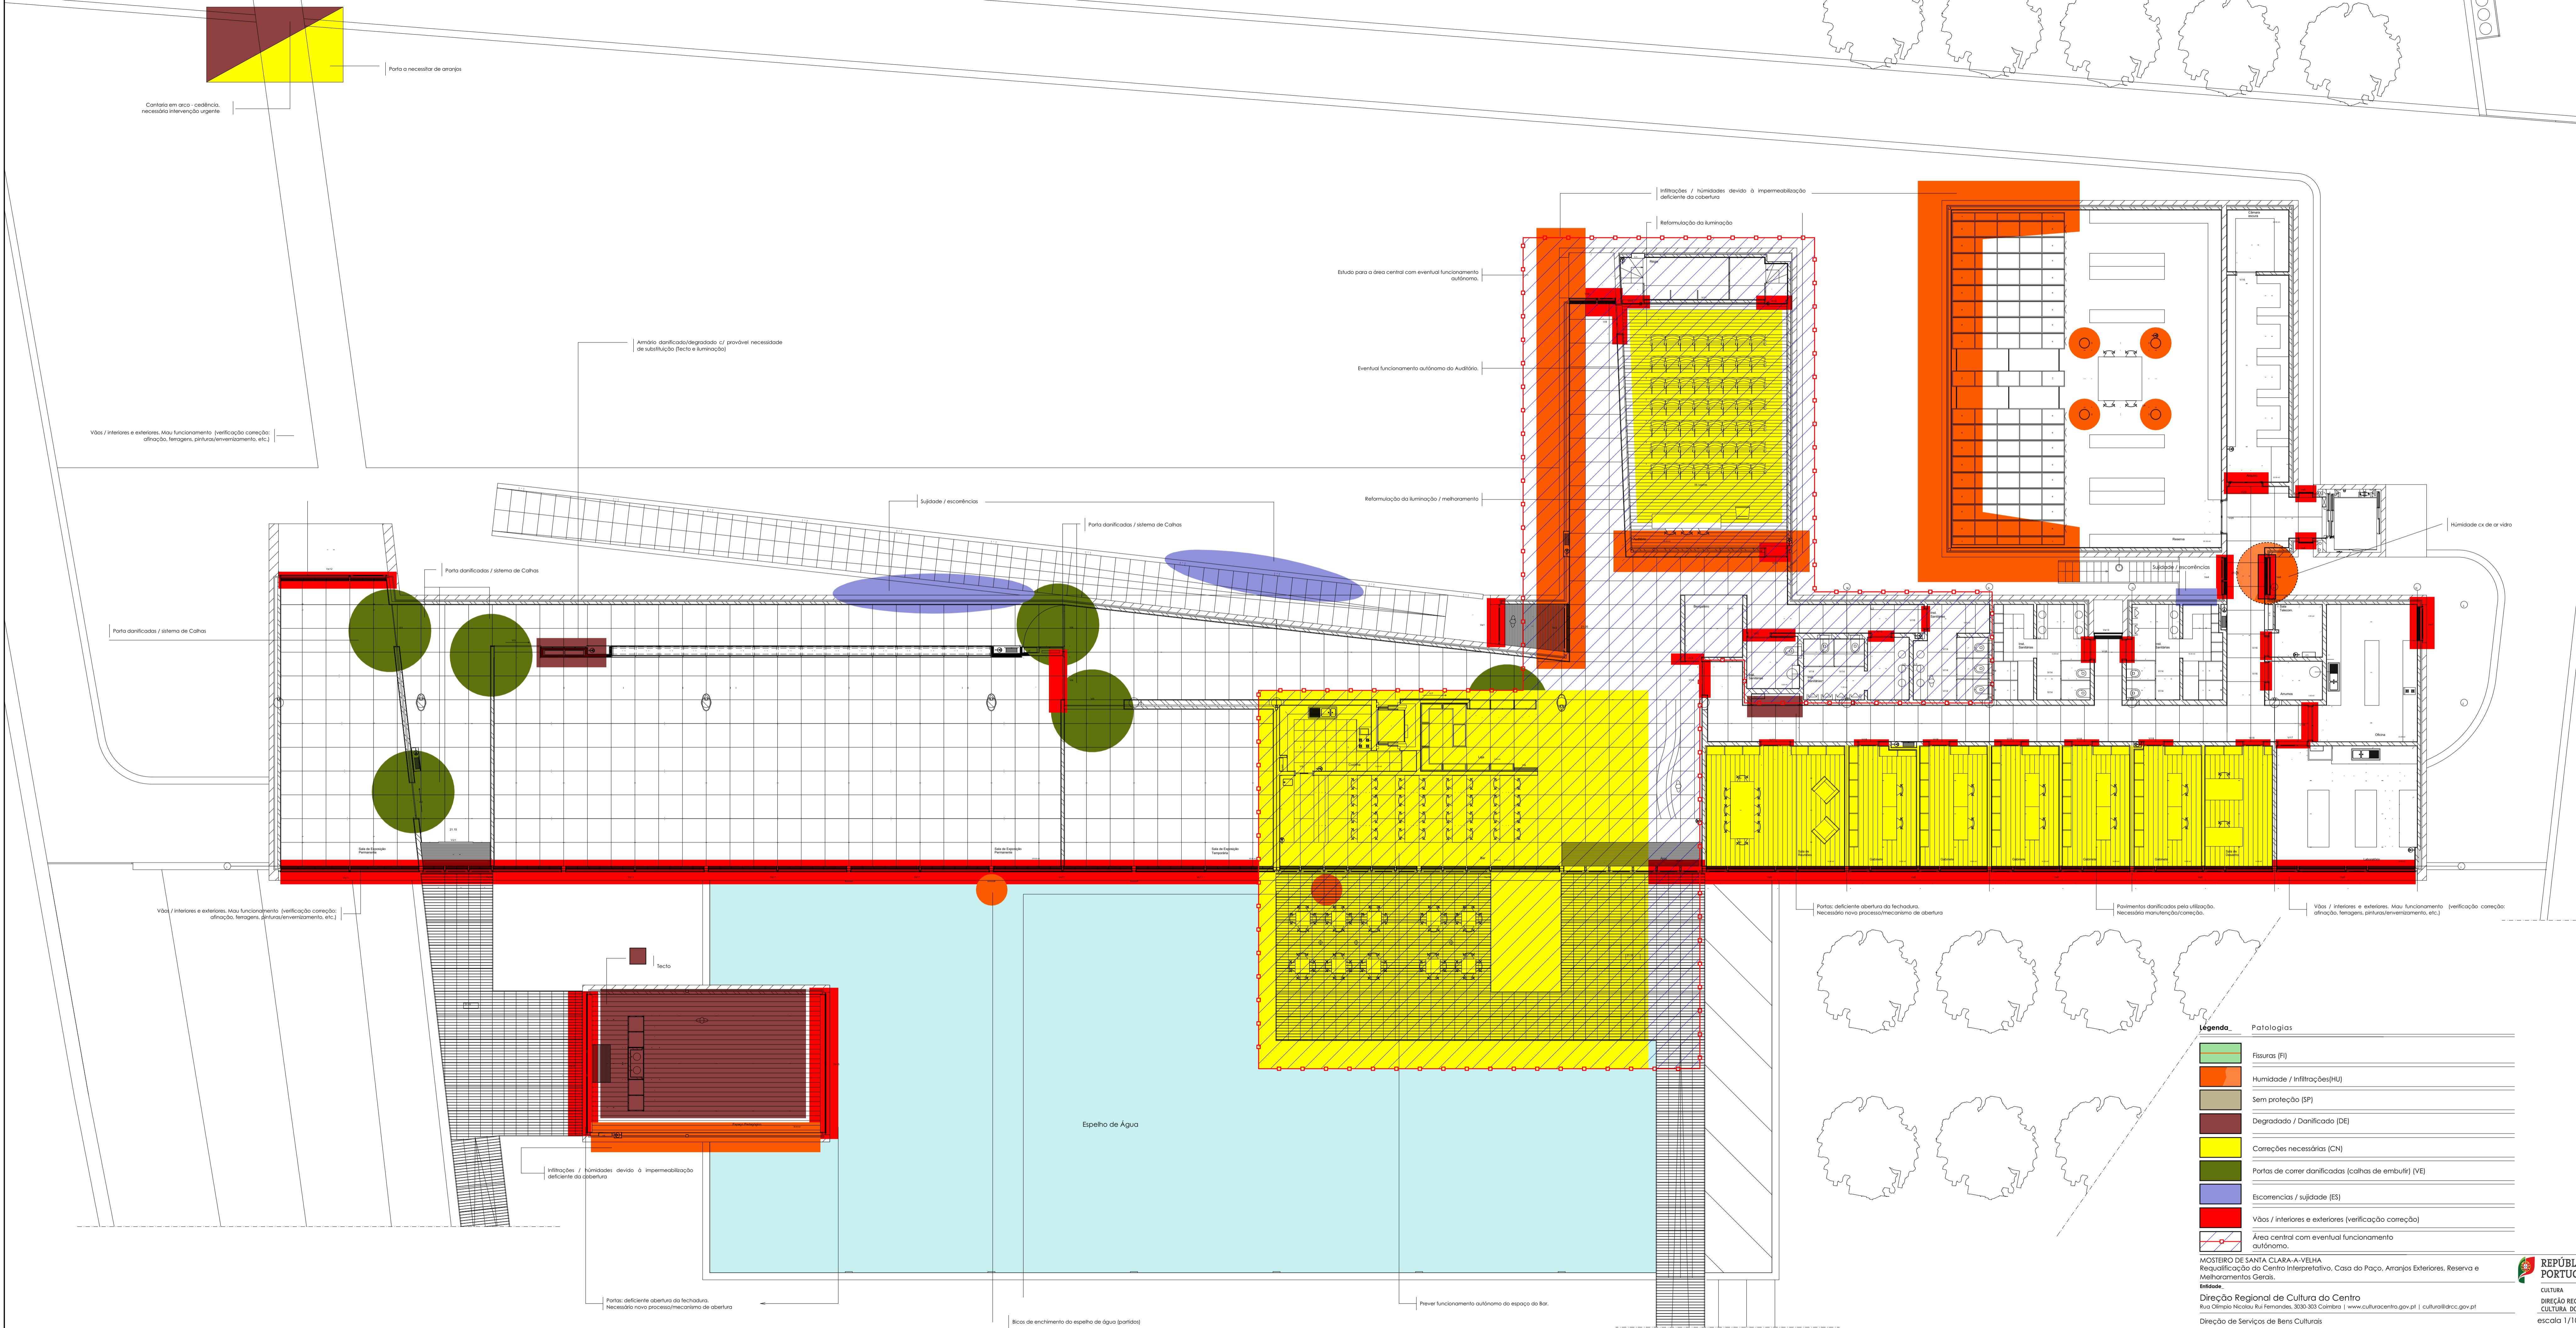
Porta a necessitar de arranjos

Cantaria em arco - cedência, necessária intervenção urgente

Vãos / interiores e exteriores. Mau funcionamento (verificação correção: afinação, ferragens, pintura, envernizamento, etc.)

Armação danificada/degradada c/ provável necessidade de substituição (tecto e iluminação)

Sujidade / escorências

Porta danificada / sistema de Calhas

Infiltrações / humidades devido à impermeabilização deficiente da cobertura

Humidade cx de ar vário

Porta: deficiente abertura da fechadura. Necessário novo processo/mecanismo de abertura

Pavimentos danificados pela utilização. Necessário manutenção/conexão.

Bloco de enchimento do espelho de água (partidas)

Reformulação da iluminação

Estudo para o área central com eventual funcionamento autónomo

Eventual funcionamento autónomo do Auditório

Reformulação da iluminação / melhoramento

Prever funcionamento autónomo do espaço de Bar

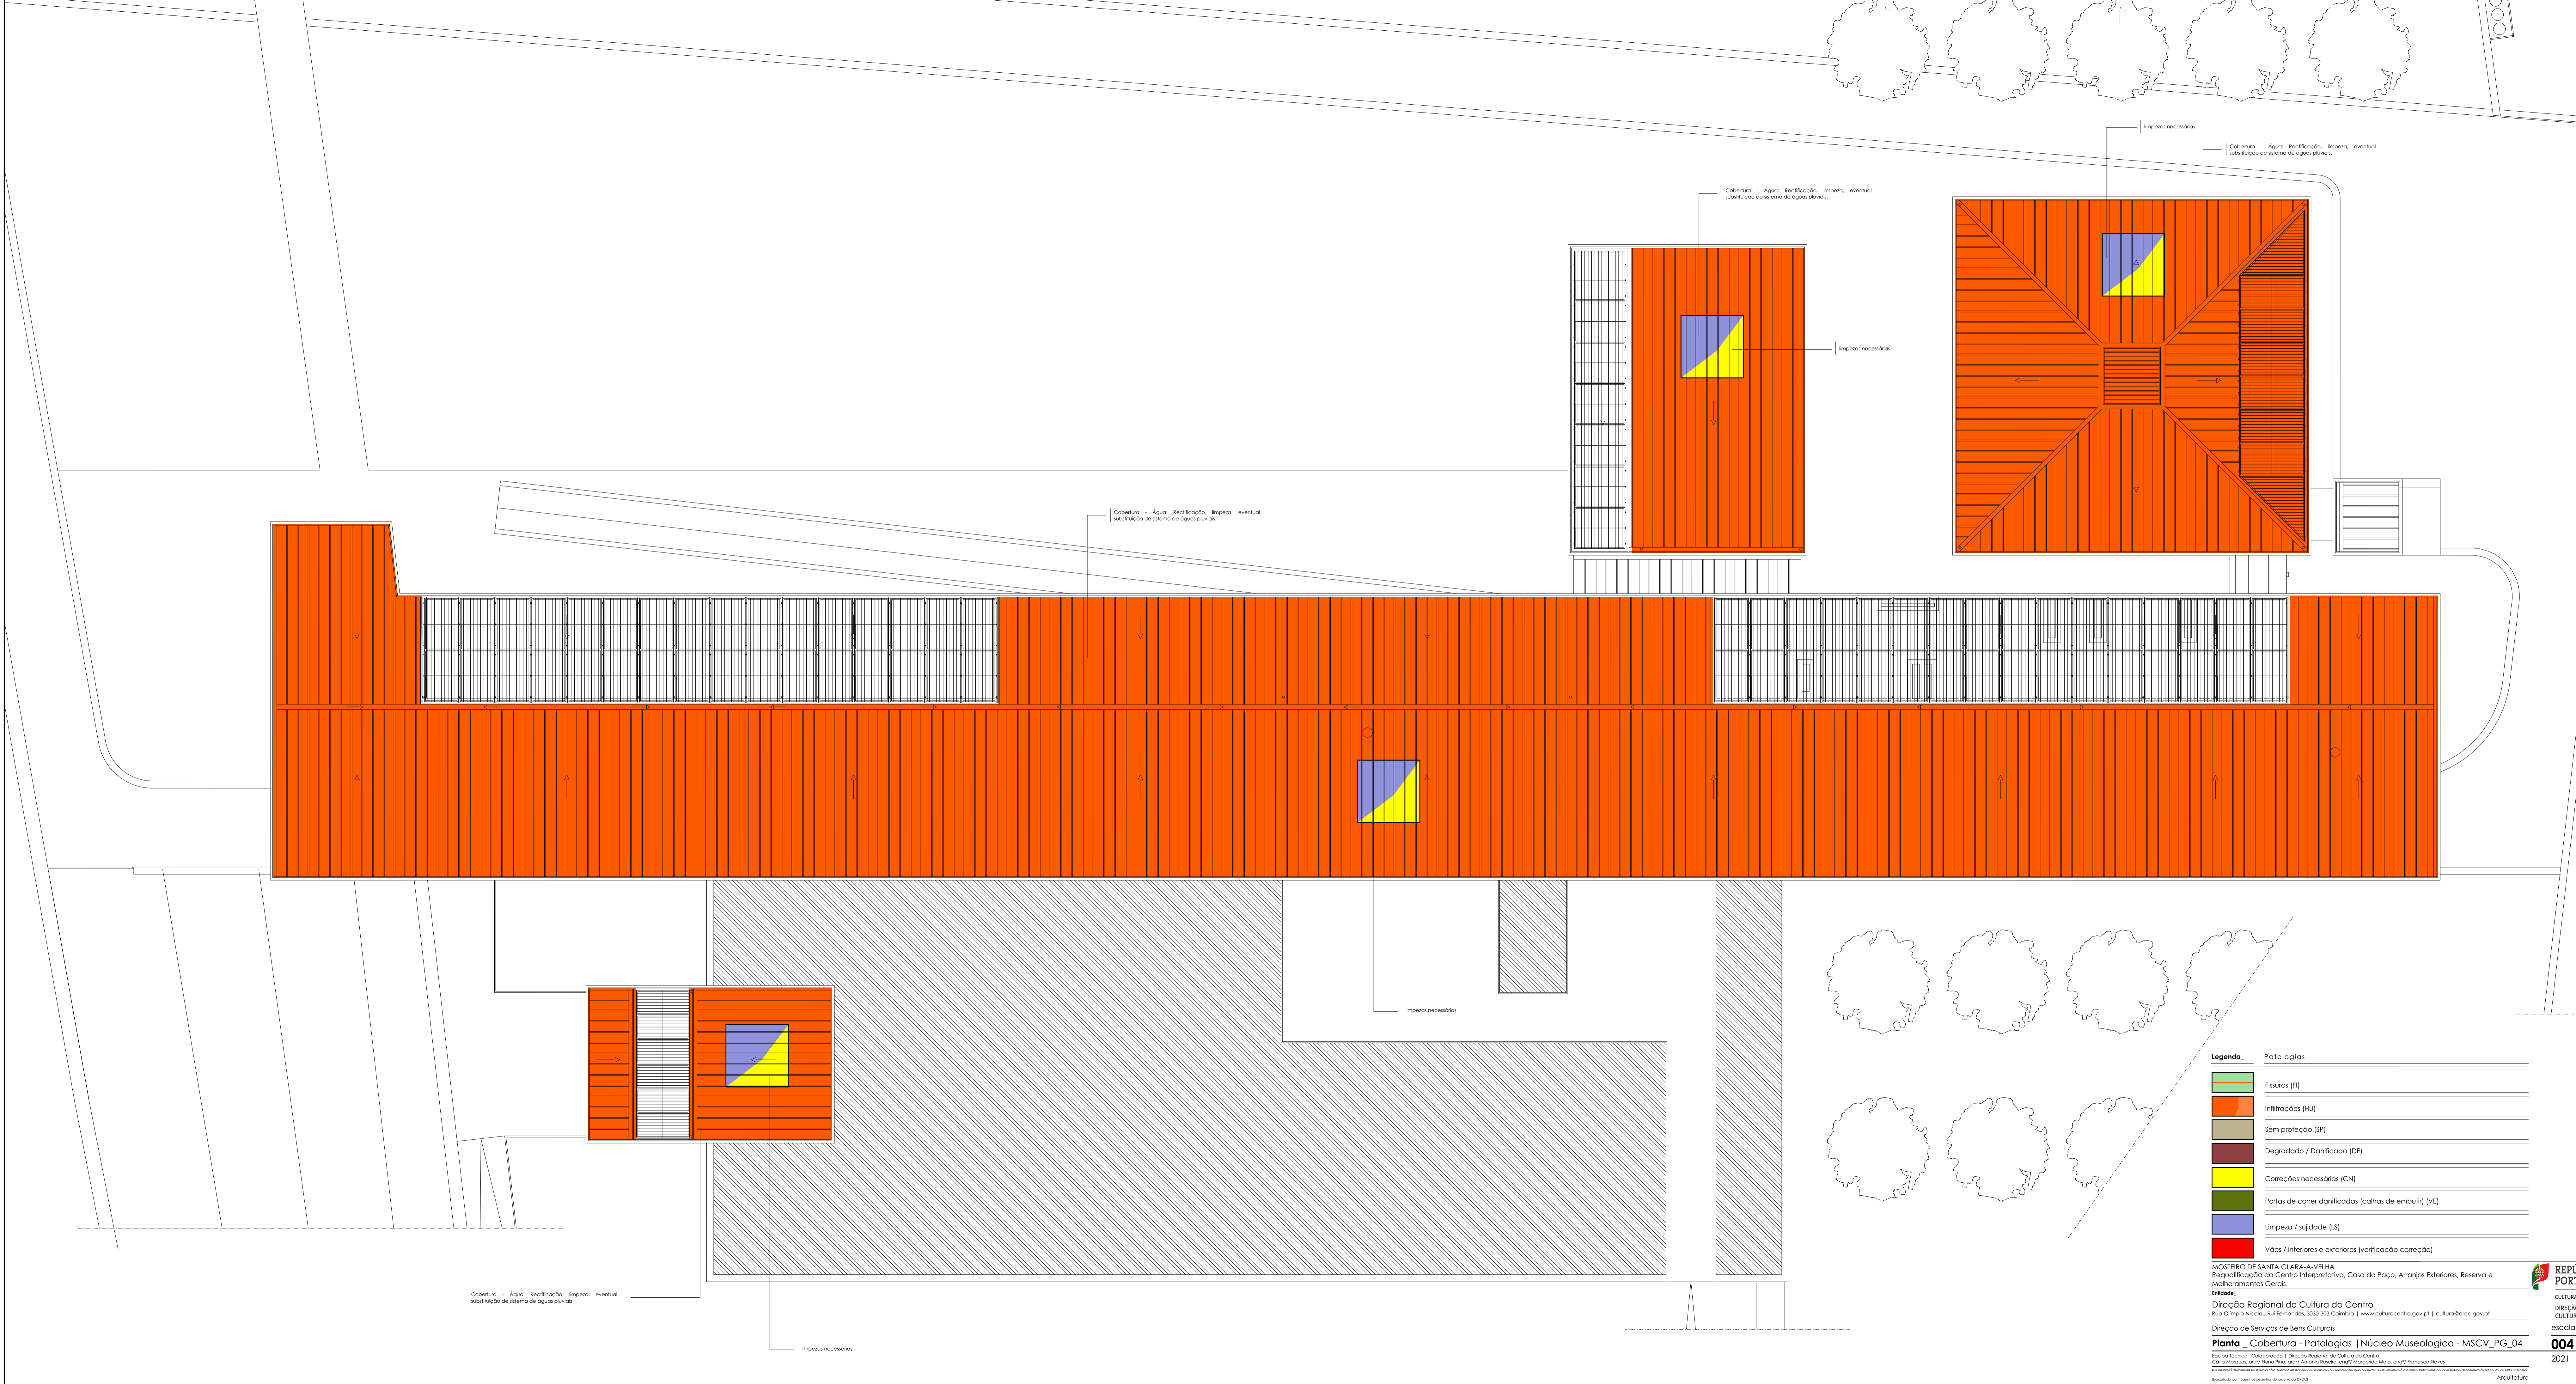
Planta_Cobertura - Patologias | Núcleo Museológico - MSCV_PG_04
 Escopo Técnico, Cobertura | Direção Regional de Cultura do Centro
 Célia Marques, arq/ Nuno Pinho, arq/ António Rosário, eng/ Margarida Maia, eng/ Francisco Neves
 2021

Área a considerar para adotar sistema anti-pombos (aranjo)

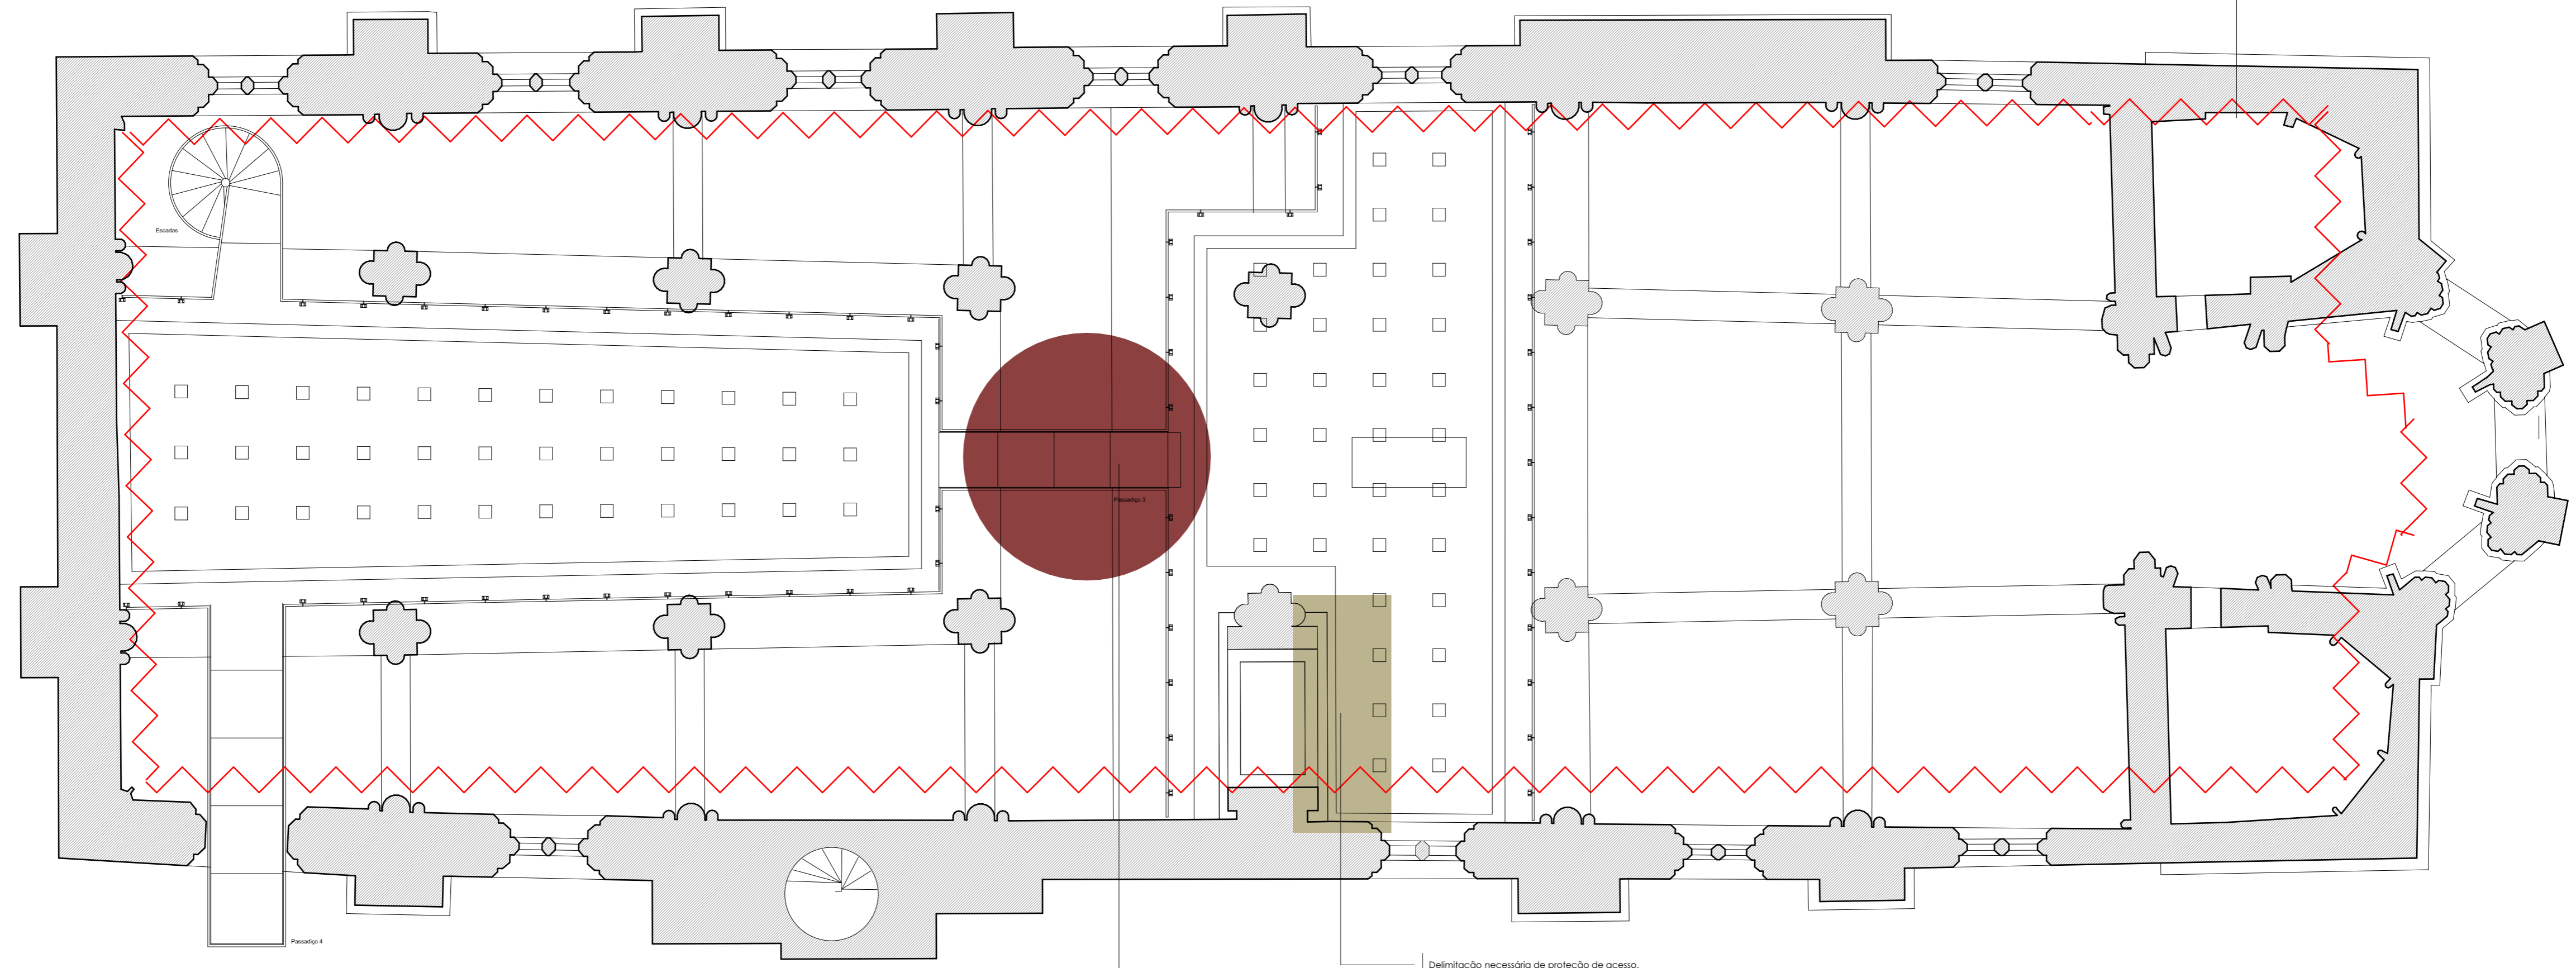
Planta _ Piso 1 - Patologias | Igreja - MSCV_PG_06

Grelha de pavimento danificado (1,20mX1,20m), por queda de cantaria

Delimitação necessária de proteção de acesso.
