Cobertura - Zonas a intervir

<b>MUSEU DE SANTA JOANA EM AVEIRO</b>		DIREÇÃO REGIONAL DE CULTURA DO CENTRO	
reparações nas coberturas no edifício antigo		JUNHO 2014	ESC. 1:500
		substituído por:	01
		substituído por:	
		Divisão de Património e Salvaguarda

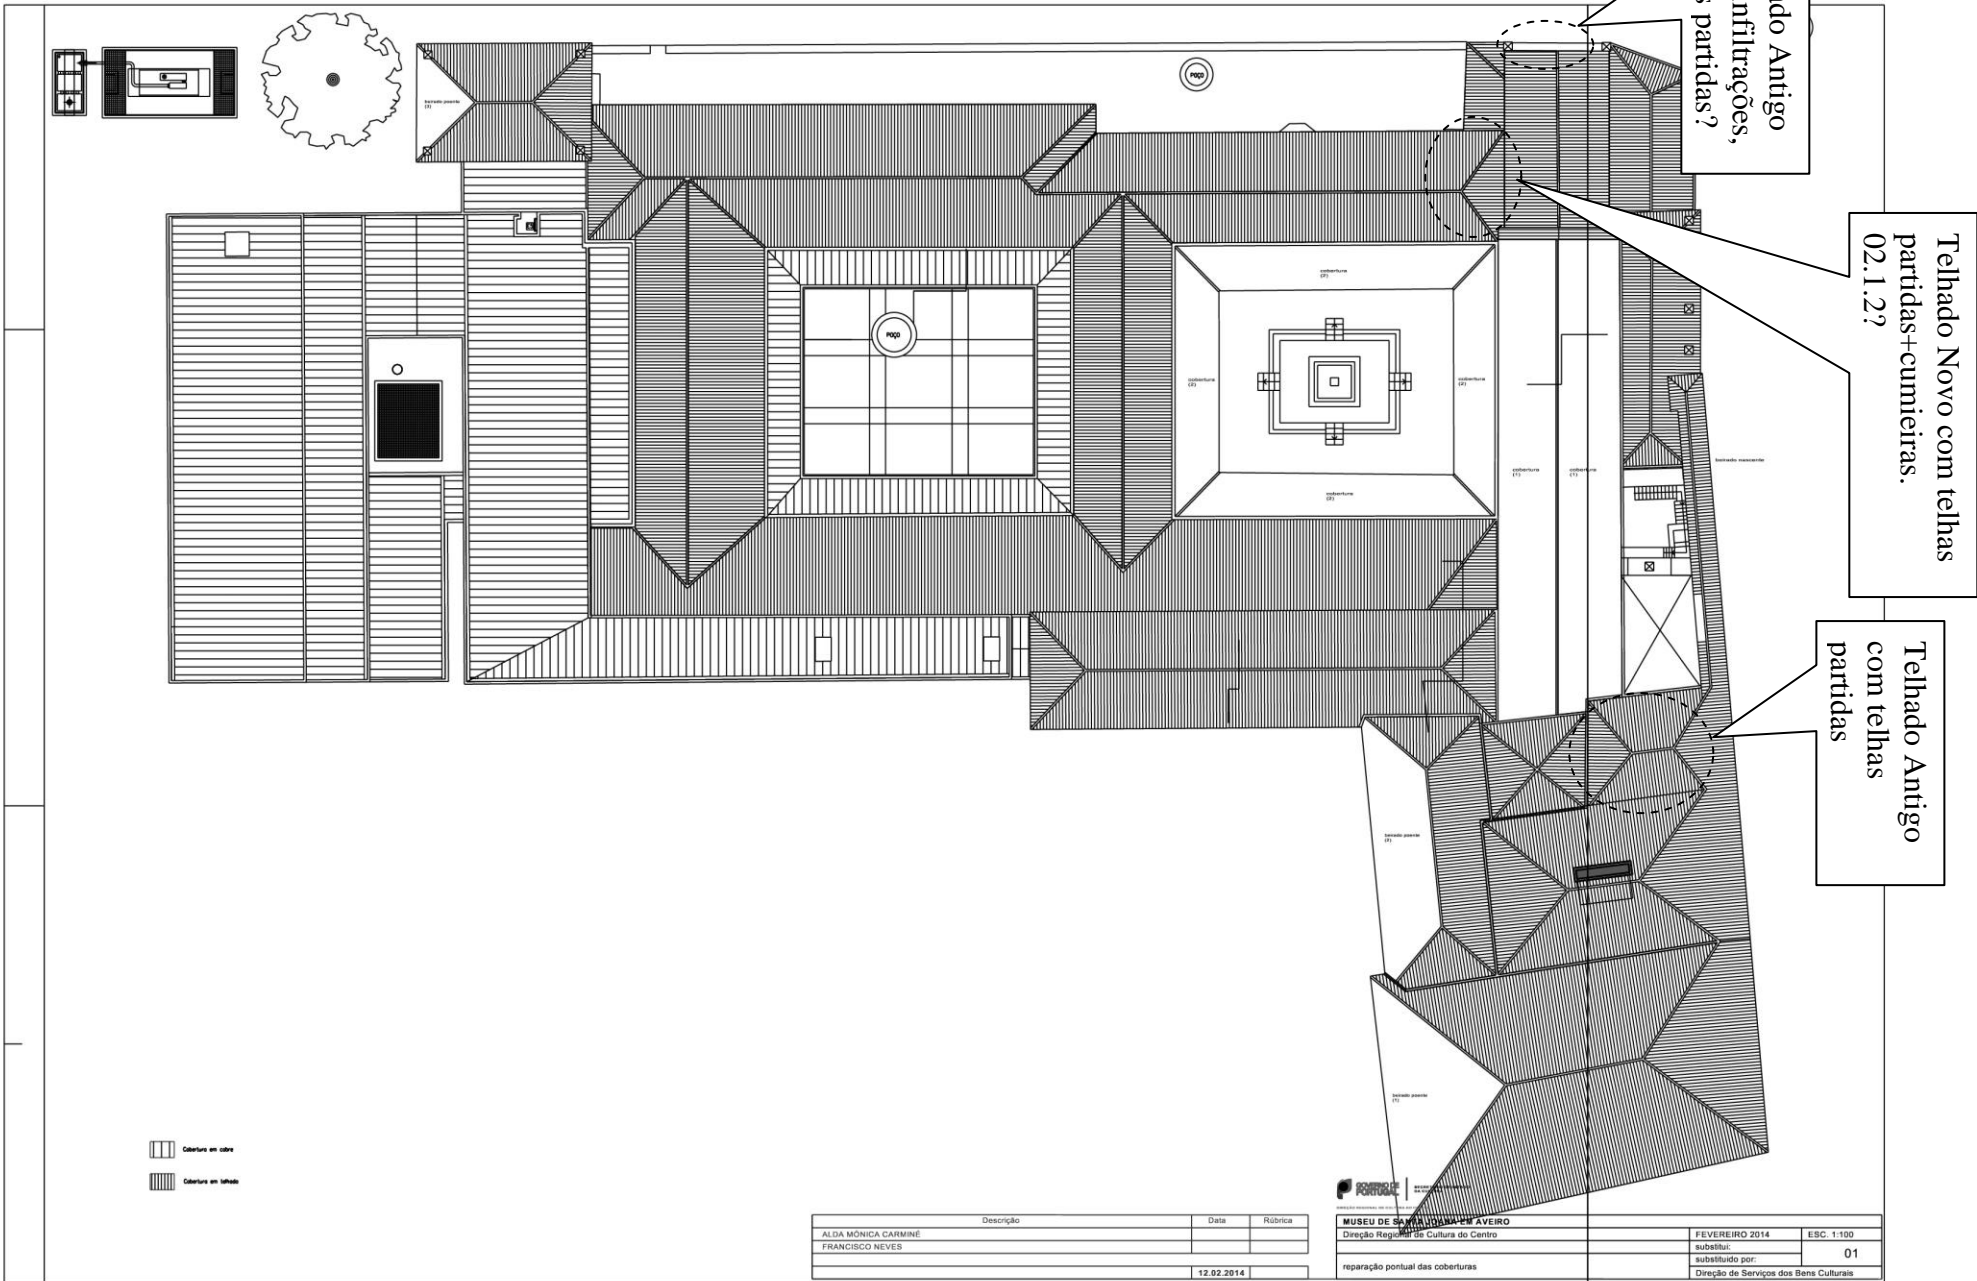
Telhado Antigo com infiltrações, telhas partidas?

Telhado Novo com telhas partidas+cunjeiras. 02.1.2?

Telhado Antigo com telhas partidas
