MUSEU JOSÉ MALHOA (Caldas da Rainha)

MUSEU DE JOSÉ MALHOA
Requalificação do Museu de José Malhoa - Caldas da Rainha

Planta_ Piso Cave - Patologias

Planta - Piso 01 - Patologias

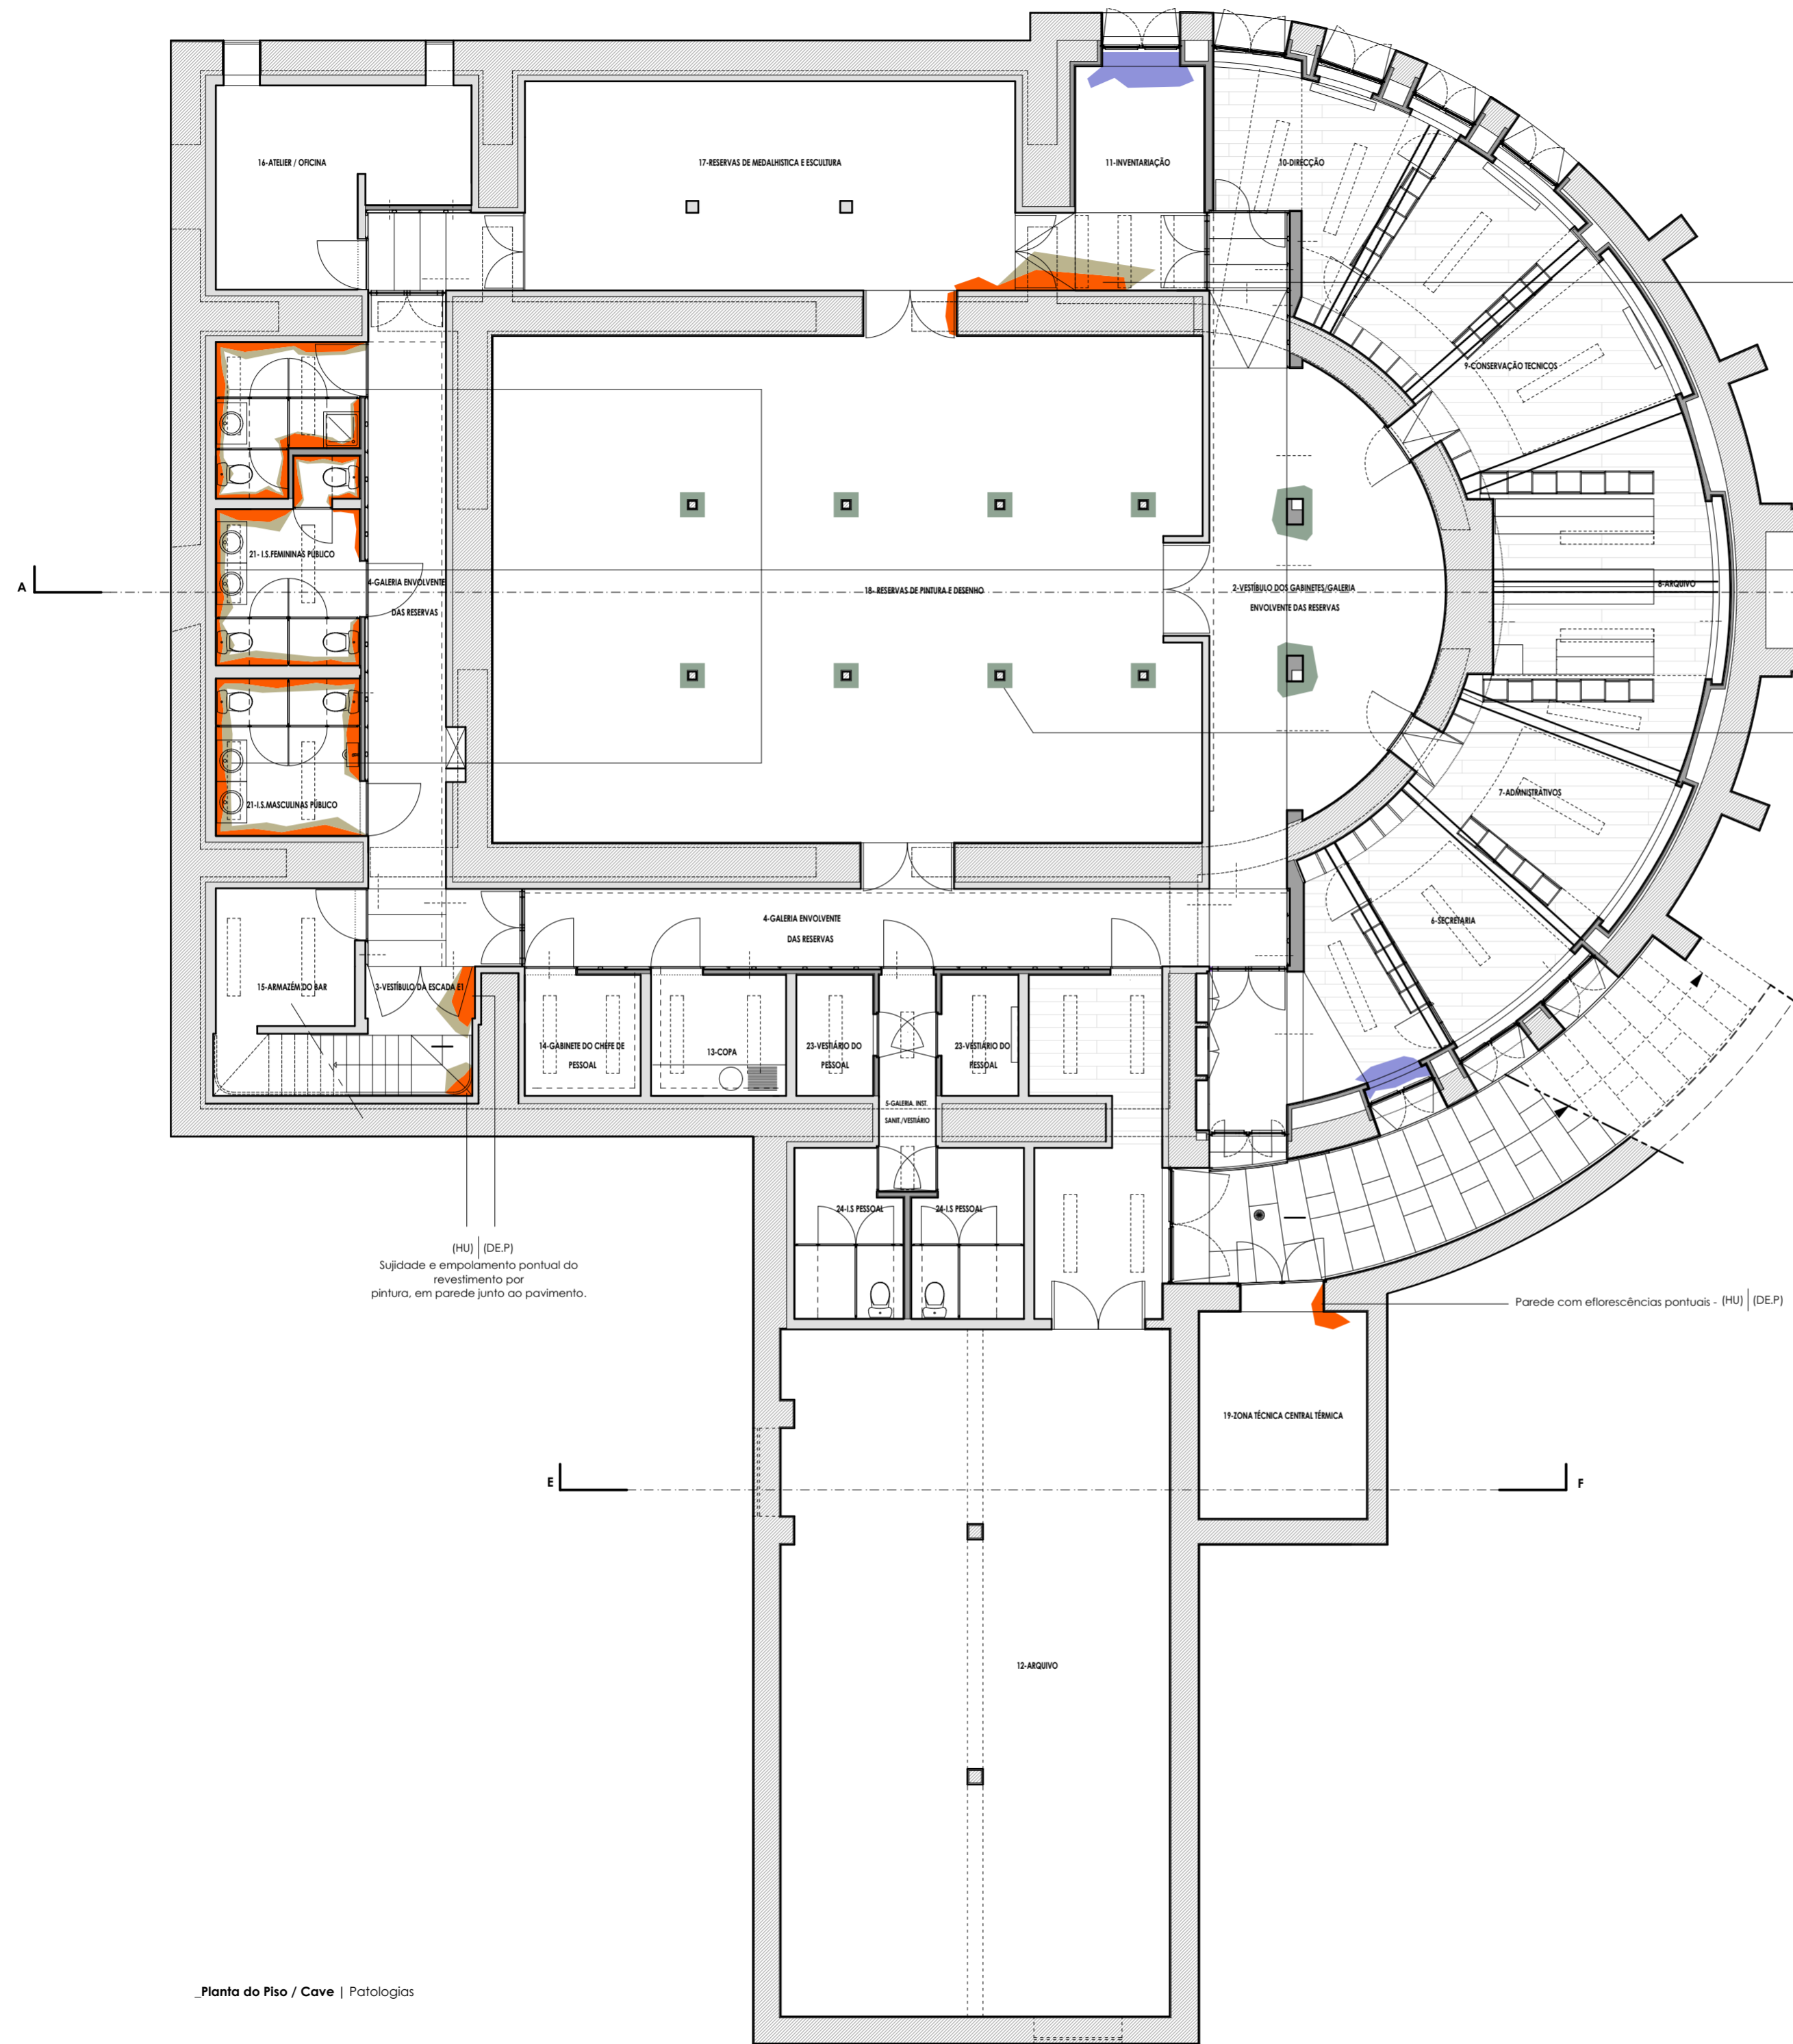
Planta do Piso / Cave | Patologias

Parede com eflorescências pontuais - (HU) (DE.P)

Humidade e pintura degradada até h= (+-) 50cm - (HU) (DE.P)
Necessita de correção/limpeza e pintura

Base de pilares apresentando o revestimento por pintura com descolamento e empolamento, acompanhado por degradação do reboco - exigindo substituição total em perímetro da base até uma altura de cerca de 0,30m. - (HU) ascensional (DE.R)

(HU) (DE.P)
Sujidade e empolamento pontual do revestimento por pintura, em parede junto ao pavimento.

Correção de pilares, com picagem e execução de reboco, incluindo pintura, em perímetro da base até uma altura de cerca de 0,30m.

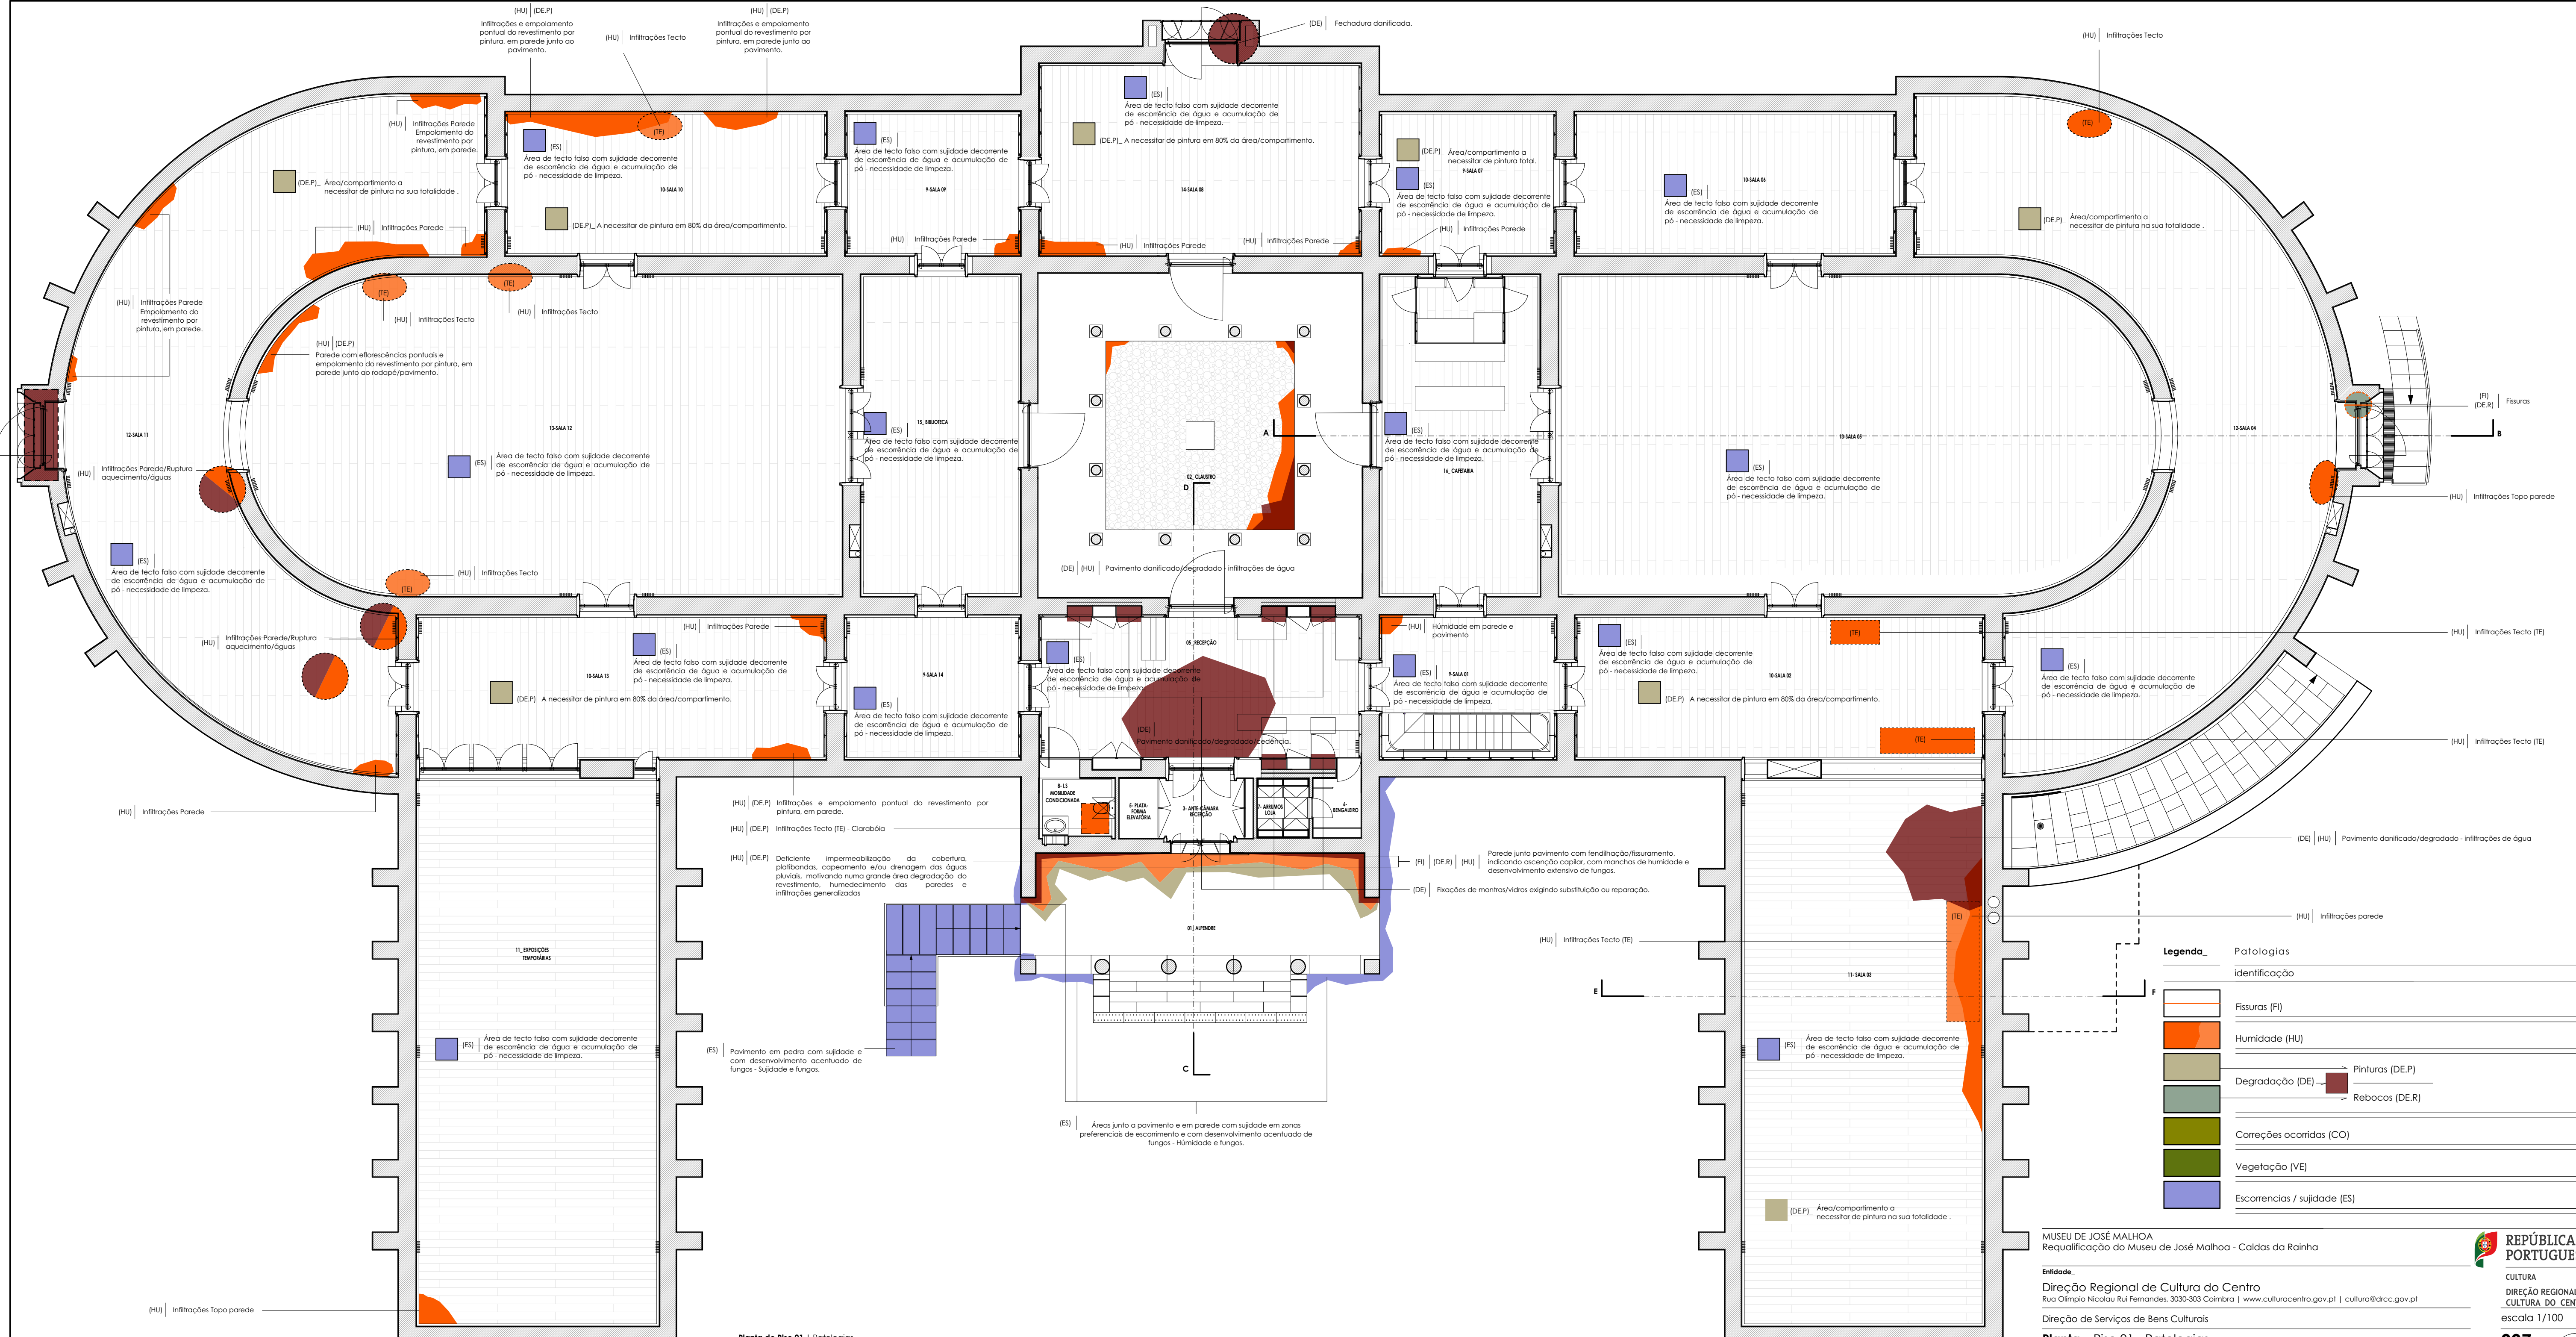
Planta do Piso 01 | Patologias

(HU) | (DE) | (ES) |
 Revestimento degradado (painéis de policarbonato/alveolados), fixações e perfis deteriorados permitindo infiltrações

(FI) | Fissuras / Escamar do revestimento

(FI) | (ES) | (HU) |
 Capeamento de platibanda com fissuras, manchas de humidade, infiltrações e sujidade, apresentando correções pontuais. Perceção da existência de pintura "betuminosa" como recurso de impermeabilização

(DE - cerâmica) | Revestimento degradado

(HU) | (DE.P) |
 Deficiente impermeabilização da cobertura, platibandas, capeamento e/ou drenagem das águas pluviais, motivando numa grande área degradação do revestimento, humedecimento das paredes e infiltrações generalizadas

(DE - cerâmica) | Revestimento degradado
 (HU) | (DE) | (ES) |
 Revestimento degradado (painéis de policarbonato/alveolados), fixações e perfis deteriorados permitindo infiltrações

(HU) | Infiltrações Parede/Ruptura aquecimento/águas
