Igreja de Santa Cristina de Serzedelo

Conservação e Valorização do Monumento
alçados; vista aérea

Serzedelo | Guimarães

PLANO "ROMÂNICO-ATLÂNTICO 2015-2018"

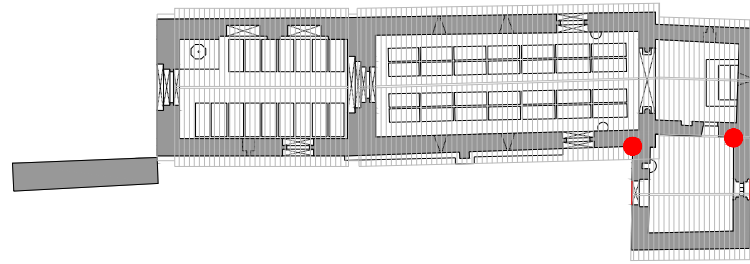
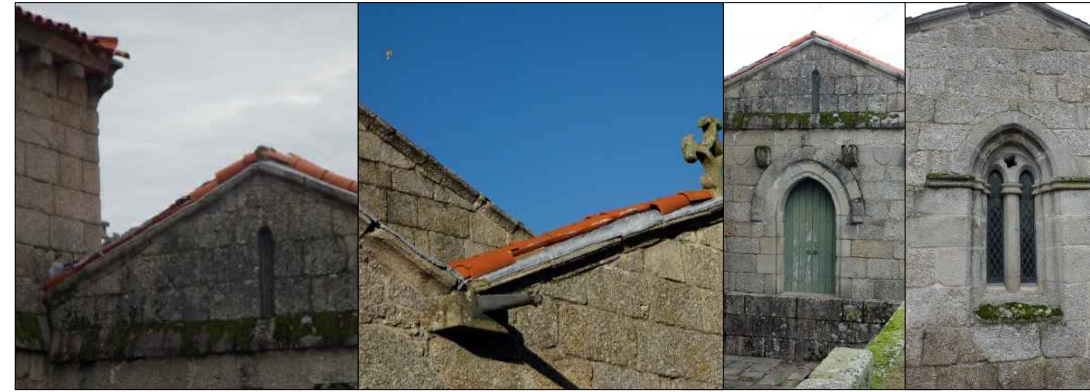
SACRISTIA / CAPELA MOR

Infiltrações
Falhas nos remates e vedações da cobertura
Degradação de carpintarias
Humidade e Colonização Biológica

Substituição de telhas degradadas ou sem préstimo por outras do tipo e qualidade idênticas;
Revisão do sistema de rufagem e colmatação dos remates de encontro das coberturas com os paramentos;
Tratamento preventivo sobre as madeiras e aplicação de nova pintura;
Reparação pontual de ferragens, dobradiças ou fechaduras;
Limpeza das superfícies em pedra afetadas com água nebulizada e escova macia, aplicação de hidrorrepelente;
Preenchimento de juntas disfuncionais com argamassas adequadas ao seu estado, à base de cal hidráulica natural e pó de pedra.

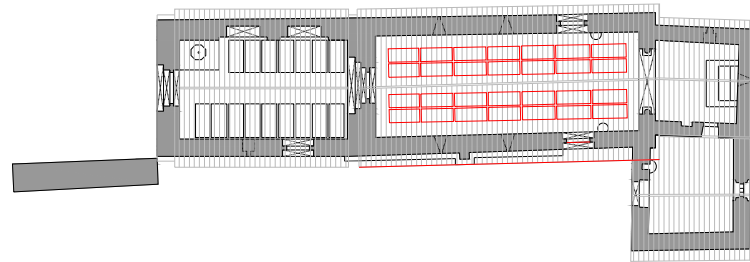
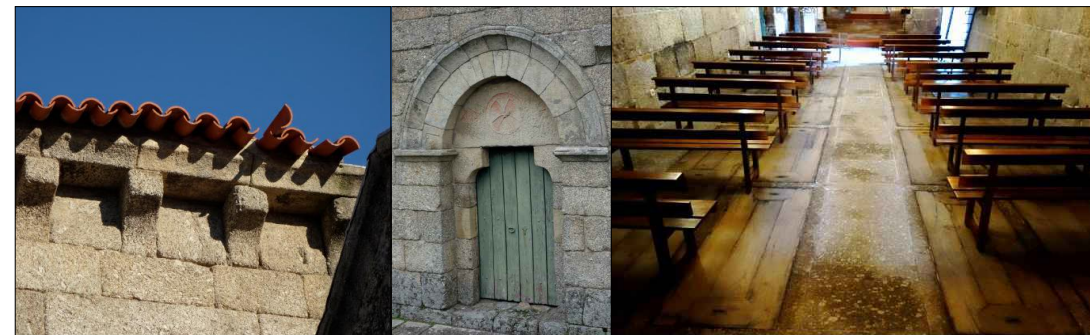
NAVE

Falhas nos remates e vedações da cobertura
Degradação de carpintarias
Humidade

Substituição de telhas degradadas ou sem préstimo por outras do tipo e qualidade idênticas;
Revisão do sistema de rufagem e colmatação dos remates de encontro das coberturas com os paramentos;
Tratamento preventivo sobre as madeiras e aplicação de nova pintura;
Reparação pontual de ferragens, dobradiças ou fechaduras;
Substituição dos taburnos.

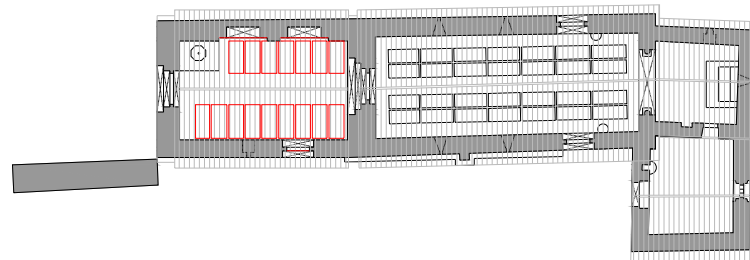
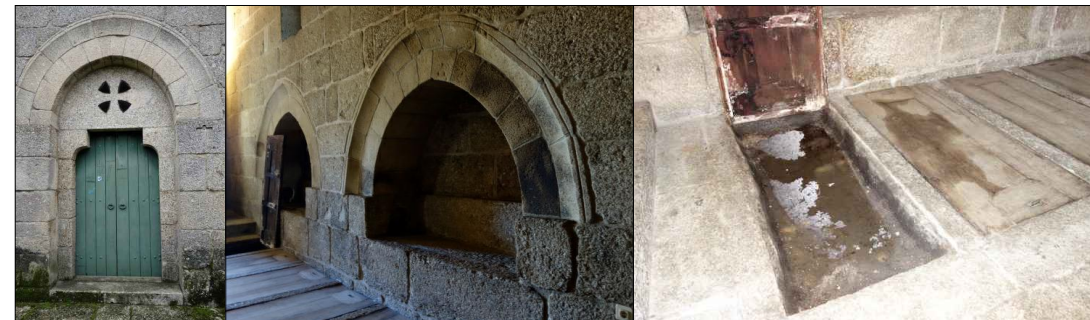
EXONÁRTEX

Degradação de carpintarias
Humidade

Tratamento preventivo sobre as madeiras e aplicação de nova pintura;
Reparação pontual de ferragens, dobradiças ou fechaduras;
Substituição dos taburnos;
Limpeza das superfícies em pedra afetadas com água nebulizada e escova macia, aplicação de hidrorrepelente;
Preenchimento de juntas disfuncionais com argamassas adequadas ao seu estado, à base de cal hidráulica natural e pó de pedra.

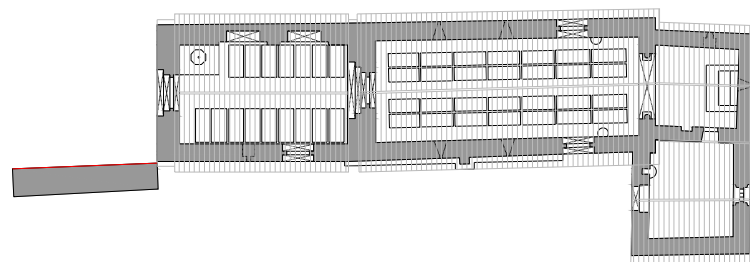
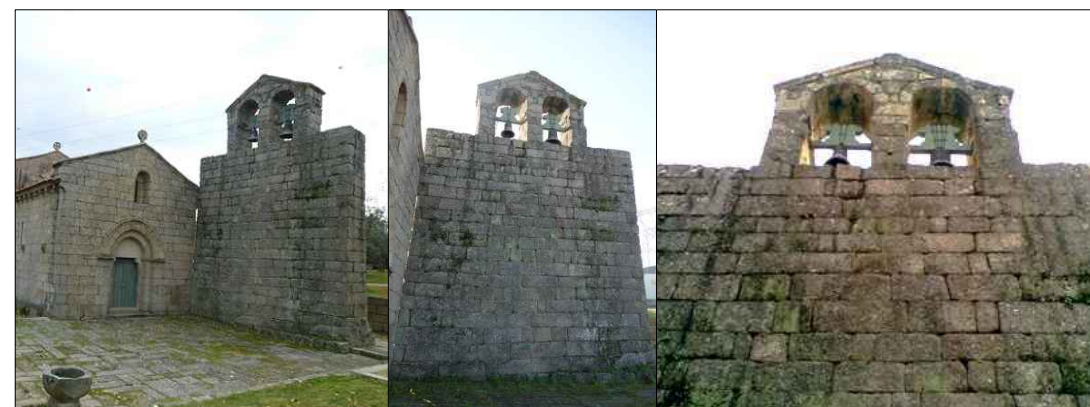
MURO CAMPANÁRIO

Humidade e Colonização Biológica

Limpeza das superfícies em pedra afetadas com água nebulizada e escova macia, aplicação de hidrorrepelente;
Preenchimento de juntas disfuncionais com argamassas adequadas ao seu estado, à base de cal hidráulica natural e pó de pedra.
