Instituto Português do
Património Arquitectónico
DIRECÇÃO REGIONAL DE COIMBRA

Mosteiro de Santa Clara-a-Velha de Coimbra

ASSUNTO:..... *Casa do IPPAR na Rua de Bento, 43-45 S.C.V.*

Análise efectuada no âmbito do projecto para adaptação da casa da Rua de Baixo, para o núcleo de cerâmica

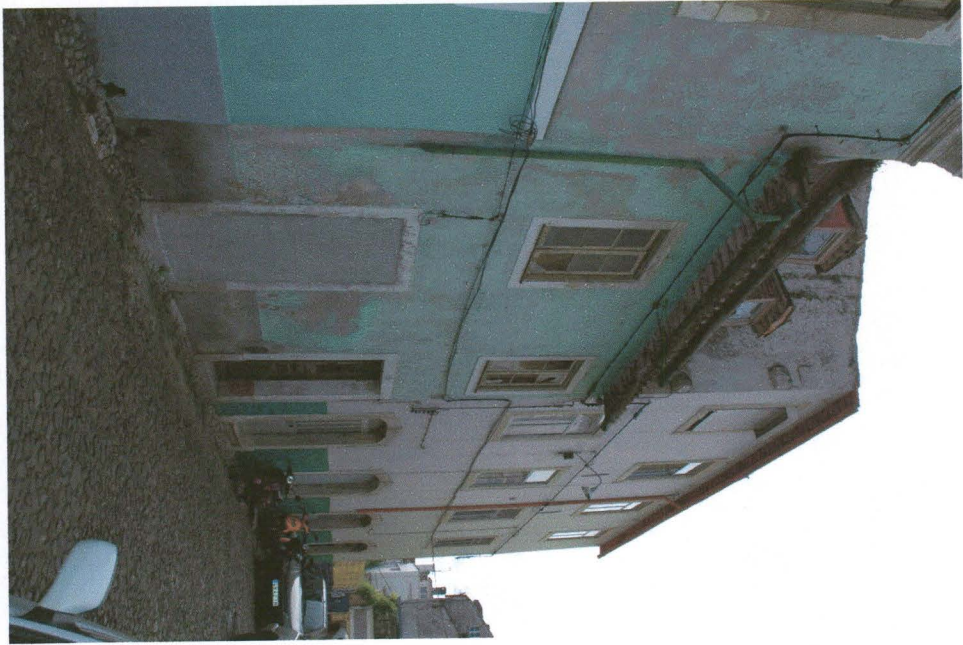
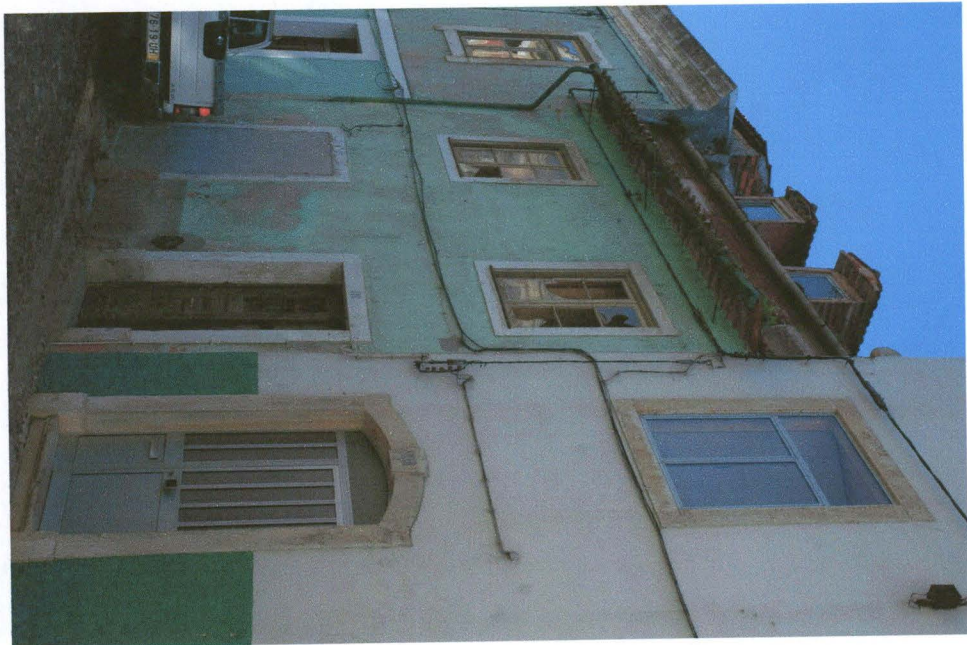
Casa na Rua de Baixo, 45, Santa Clara
fachada principal (poente)

Acredita-se que a cobertura original tenha sido elevada para permitir a ocupação habitacional das águas furtadas, (ver fotos) — veja-se a duplicação de caleiras e o revestimento em chapa metálica na fachada principal;

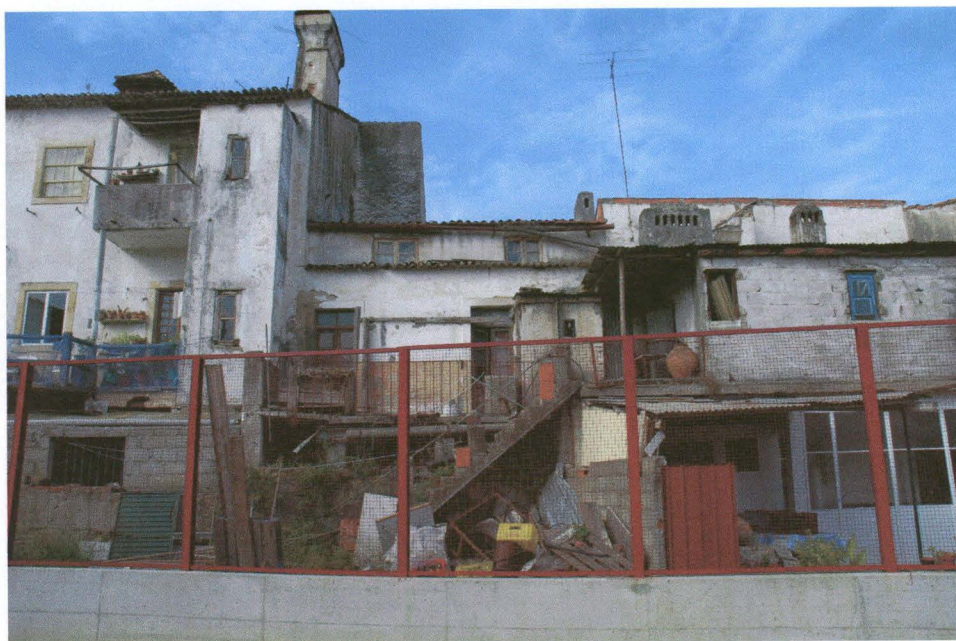
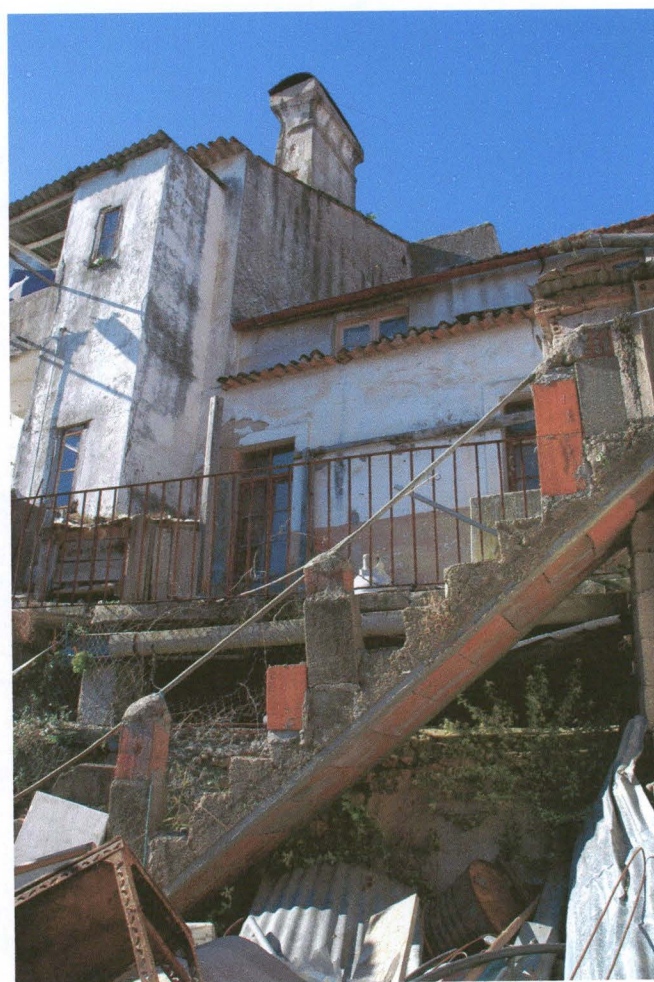
Casa na Rua de Baixo, 45, Santa Clara
fachada traseira (nascente)

Ao nível do 1º. andar existe um pequeno terraço (também recente) virado para as traseiras do edifício ao qual se pode aceder através do que seriam as janelas de sacada a partir da cozinha ou do que seria a sala;
