12.12.2014

A característica mais notável de
S. Francisco é o sistema estrutural,
especialmente a cobertura
com o sistema de arbotantes em
vãos em tijolo e vãos foveiros
de descarga, visíveis na cobertura

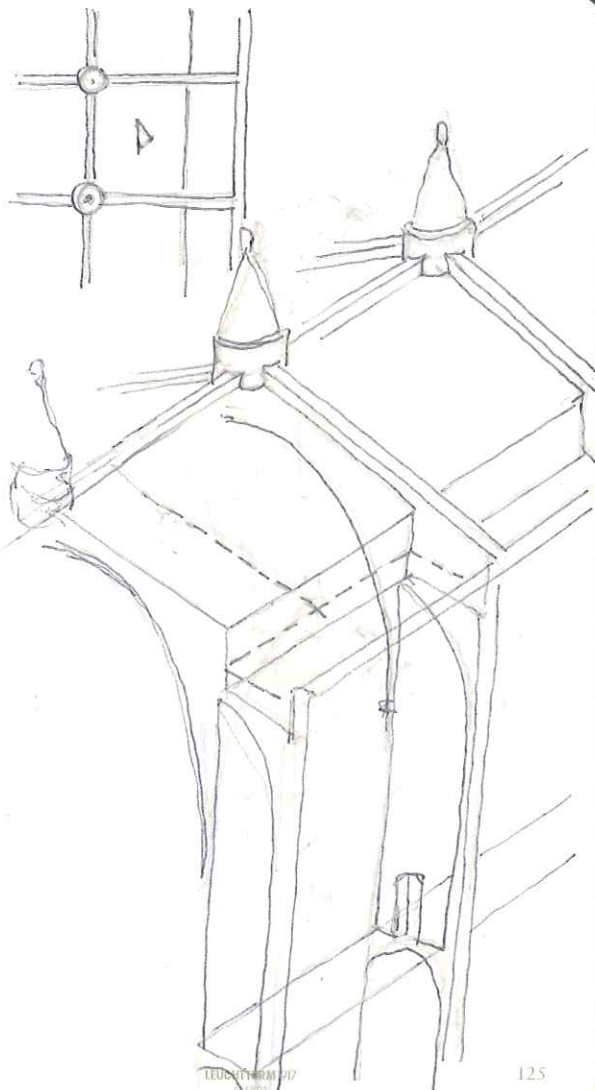
O pilon da ~~Igreja de Francisco~~ Capela do
 como apurista a base da coluna em
 pedra. O arq^{to} quer dizer abstrata uma
 janela de cimento para se ~~ver~~ ver a
 constituição do pilar. As conserva-
 dores colunas que deu a fecho a
 base da coluna como estava anterior-
 mente.

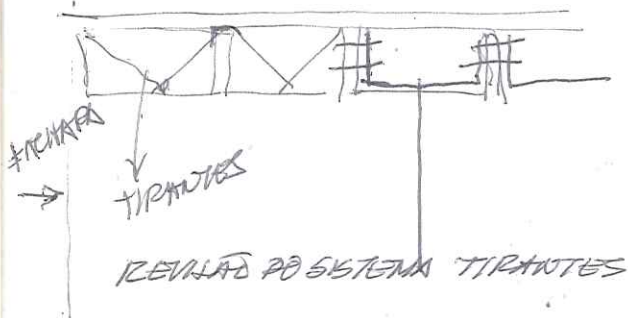
foi analisada a situação das
 tirantes da nave da Igreja e
 a sua localização no teto da
 Igreja e nos varandões da colunas

AS CURVAS NÃO SÃO IGUAIS
