LEVANTAMENTO DAS FORMAS DE ALTERAÇÃO E DEGRADAÇÃO			
 Instituto Português do Património Arquitectónico	<b>SÉ DO PORTO</b> Fachada Principal	IPPAR-DRP	1:50
	Alteração Superficial Geral	MAIO 2006	C-1

LEVANTAMENTO DAS FORMAS DE ALTERAÇÃO E DEGRADAÇÃO

<b>SÉ DO PORTO</b> Fachada Principal		Autor: C. Monteiro / T. Silveira H. Pires
	Alteração Superficial Pormenores		Autor: G. Alves / D. Mónica C. Monteiro
		Projeto: IPPAR-DRP	Escala: 1:20
		Data: MAIO 2006	Folha: C-2

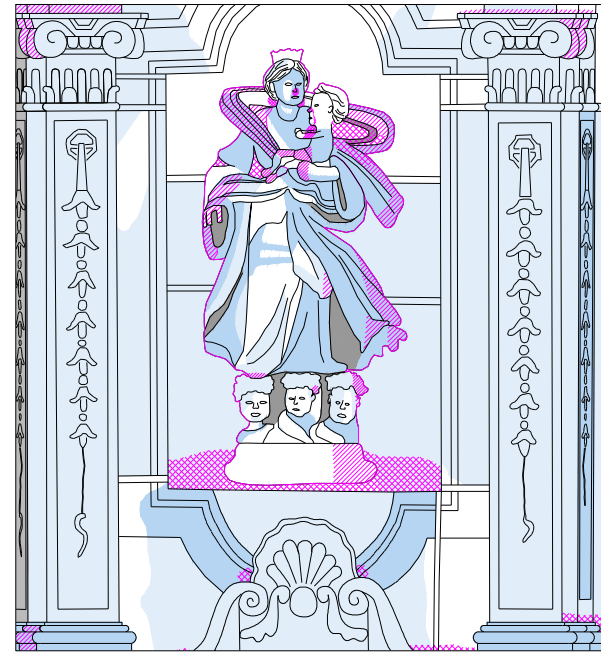
Sector 5

<p>SÉ DO PORTO Fachada Principal</p>	<p>Elaborado: C. Monteiro / T. Silveira</p>	<p>Revisado: H. Pires</p>
	<p>Alteração Superficial Pormenores</p>	<p>Elaborado: G. Alves / D. Mascia</p>	<p>Revisado: C. Monteiro</p>
		<p>Projeto: IPPAR-DRP</p>	<p>Escala: 1:10 e 1:20</p>
		<p>Data: MAIO 2006</p>	<p>Planilha: C-3</p>

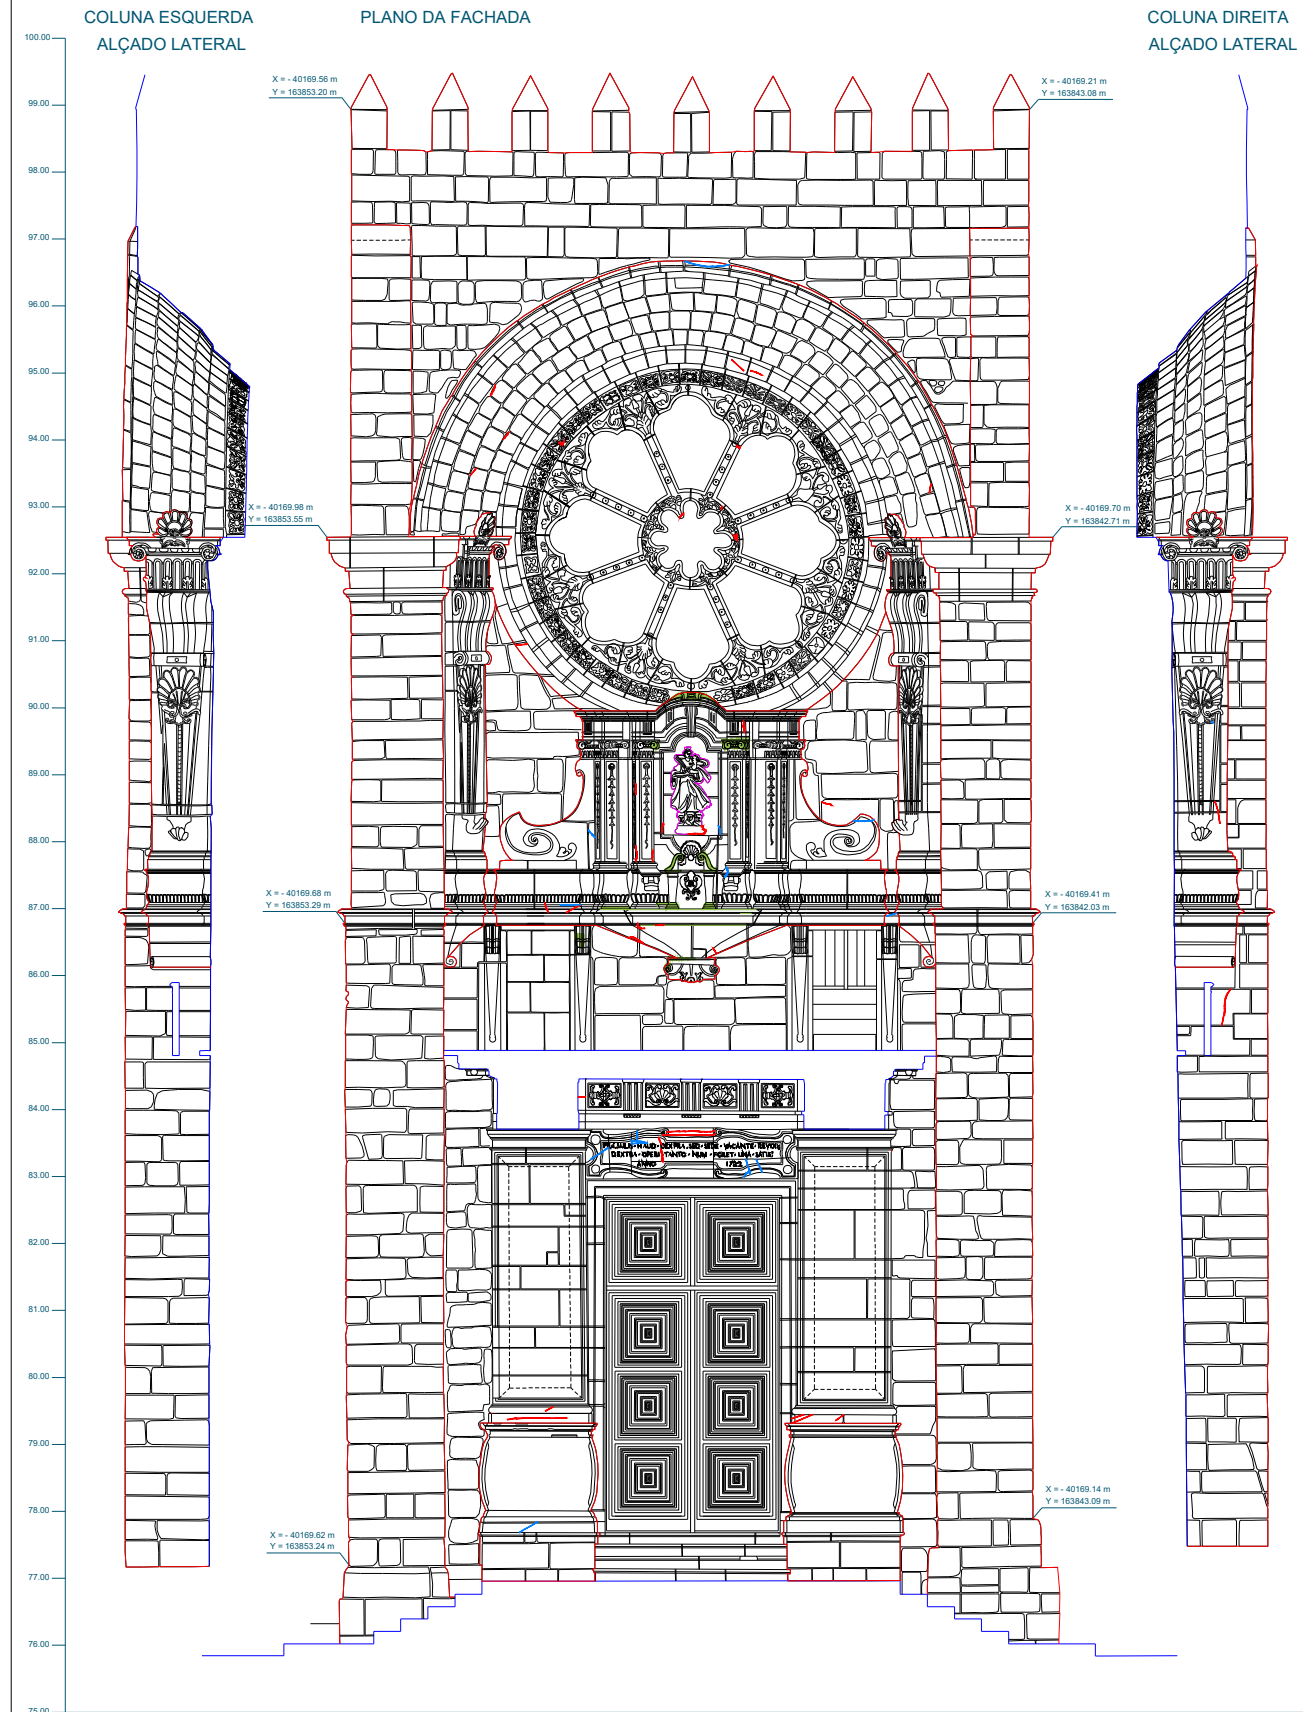
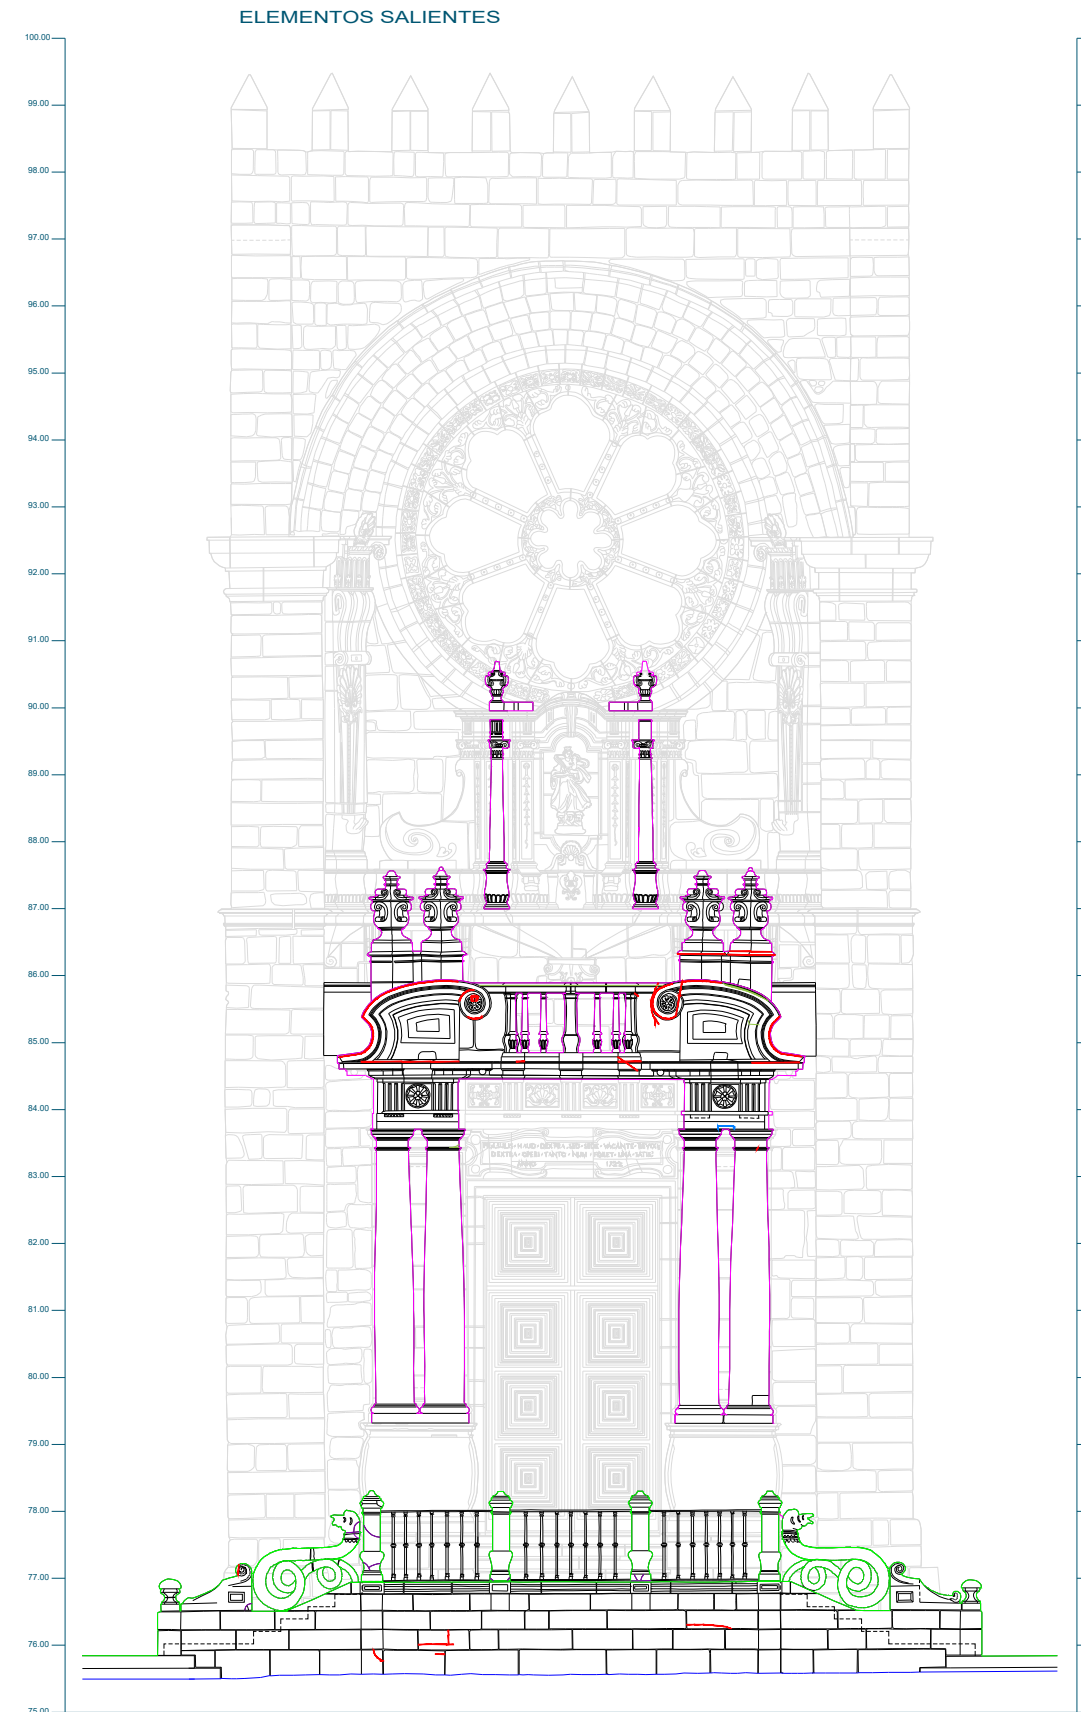
LEVANTAMENTO DAS FORMAS DE ALTERAÇÃO E DEGRADAÇÃO			
 Instituto Português do Património Arquitectónico	SÉ DO PORTO Fachada Principal	IPPAR-DRP	1:50
	Alteração por Rotura Geral	MAIO 2006	A-1

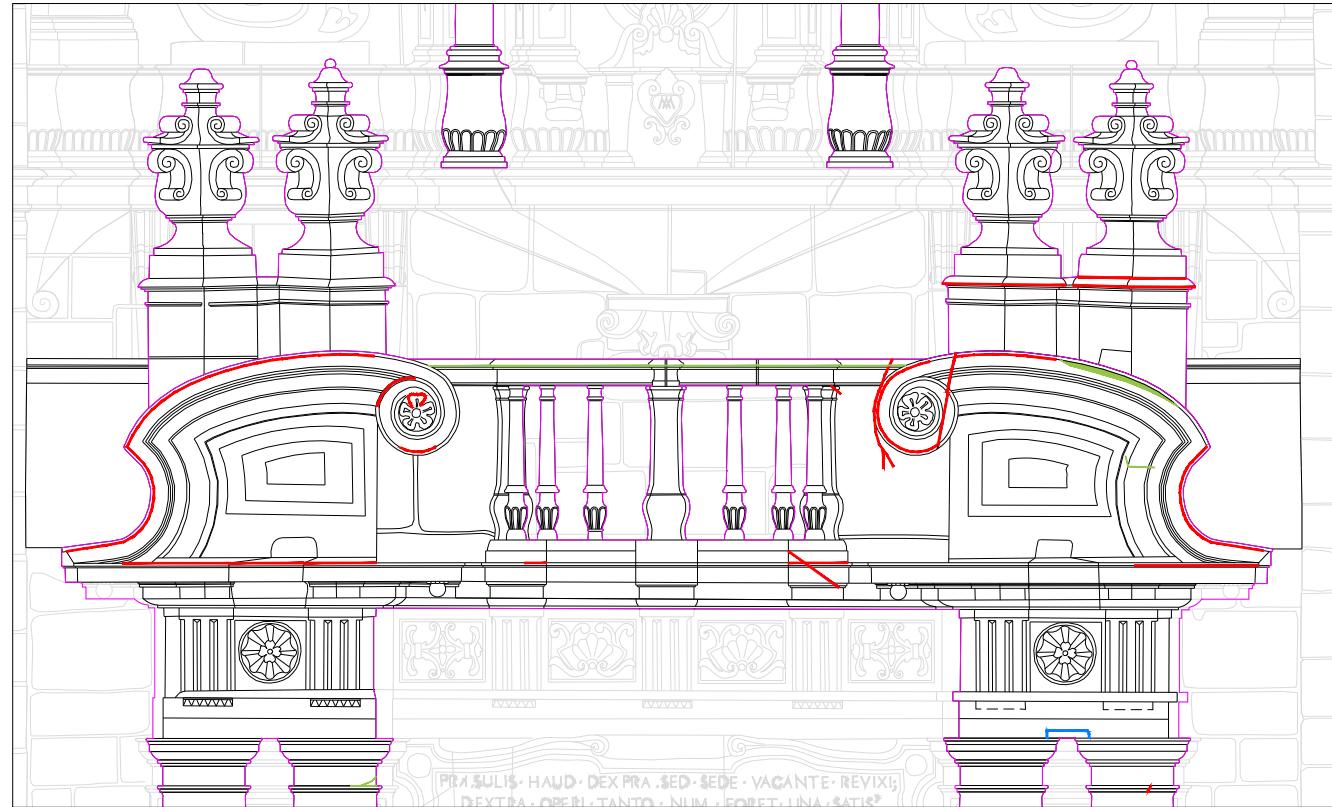
Sector 1

<b>SÉ DO PORTO</b> Fachada Principal	Elaborado: G. Monteiro / T. Silveira	Revisão: H. Pires
	Alteração por Rotura	Executado: G. Alves / D. Mósca	Revisão: C. Monteiro
		Projeto: IPPAR-DRP	Escala: 1:20

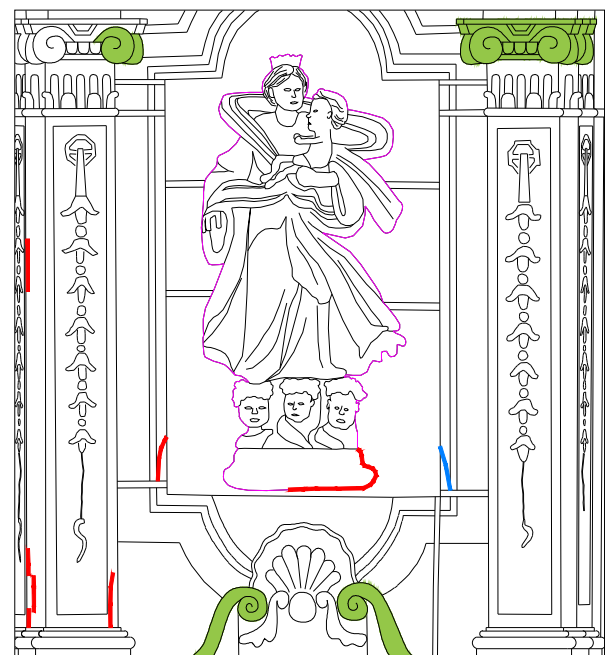
Sector 5

SÉ DO PORTO Fachada Principal	Autores: C. Monteiro / T. Silveira	Cliente: IP/Pres
	Alteração por Rotura Pormenores	Autores: IPPAR-DRP	Cliente: C. Monteiro
		Data: MAIO 2006	Escala: 1:10 e 1:20 Folha: A-3

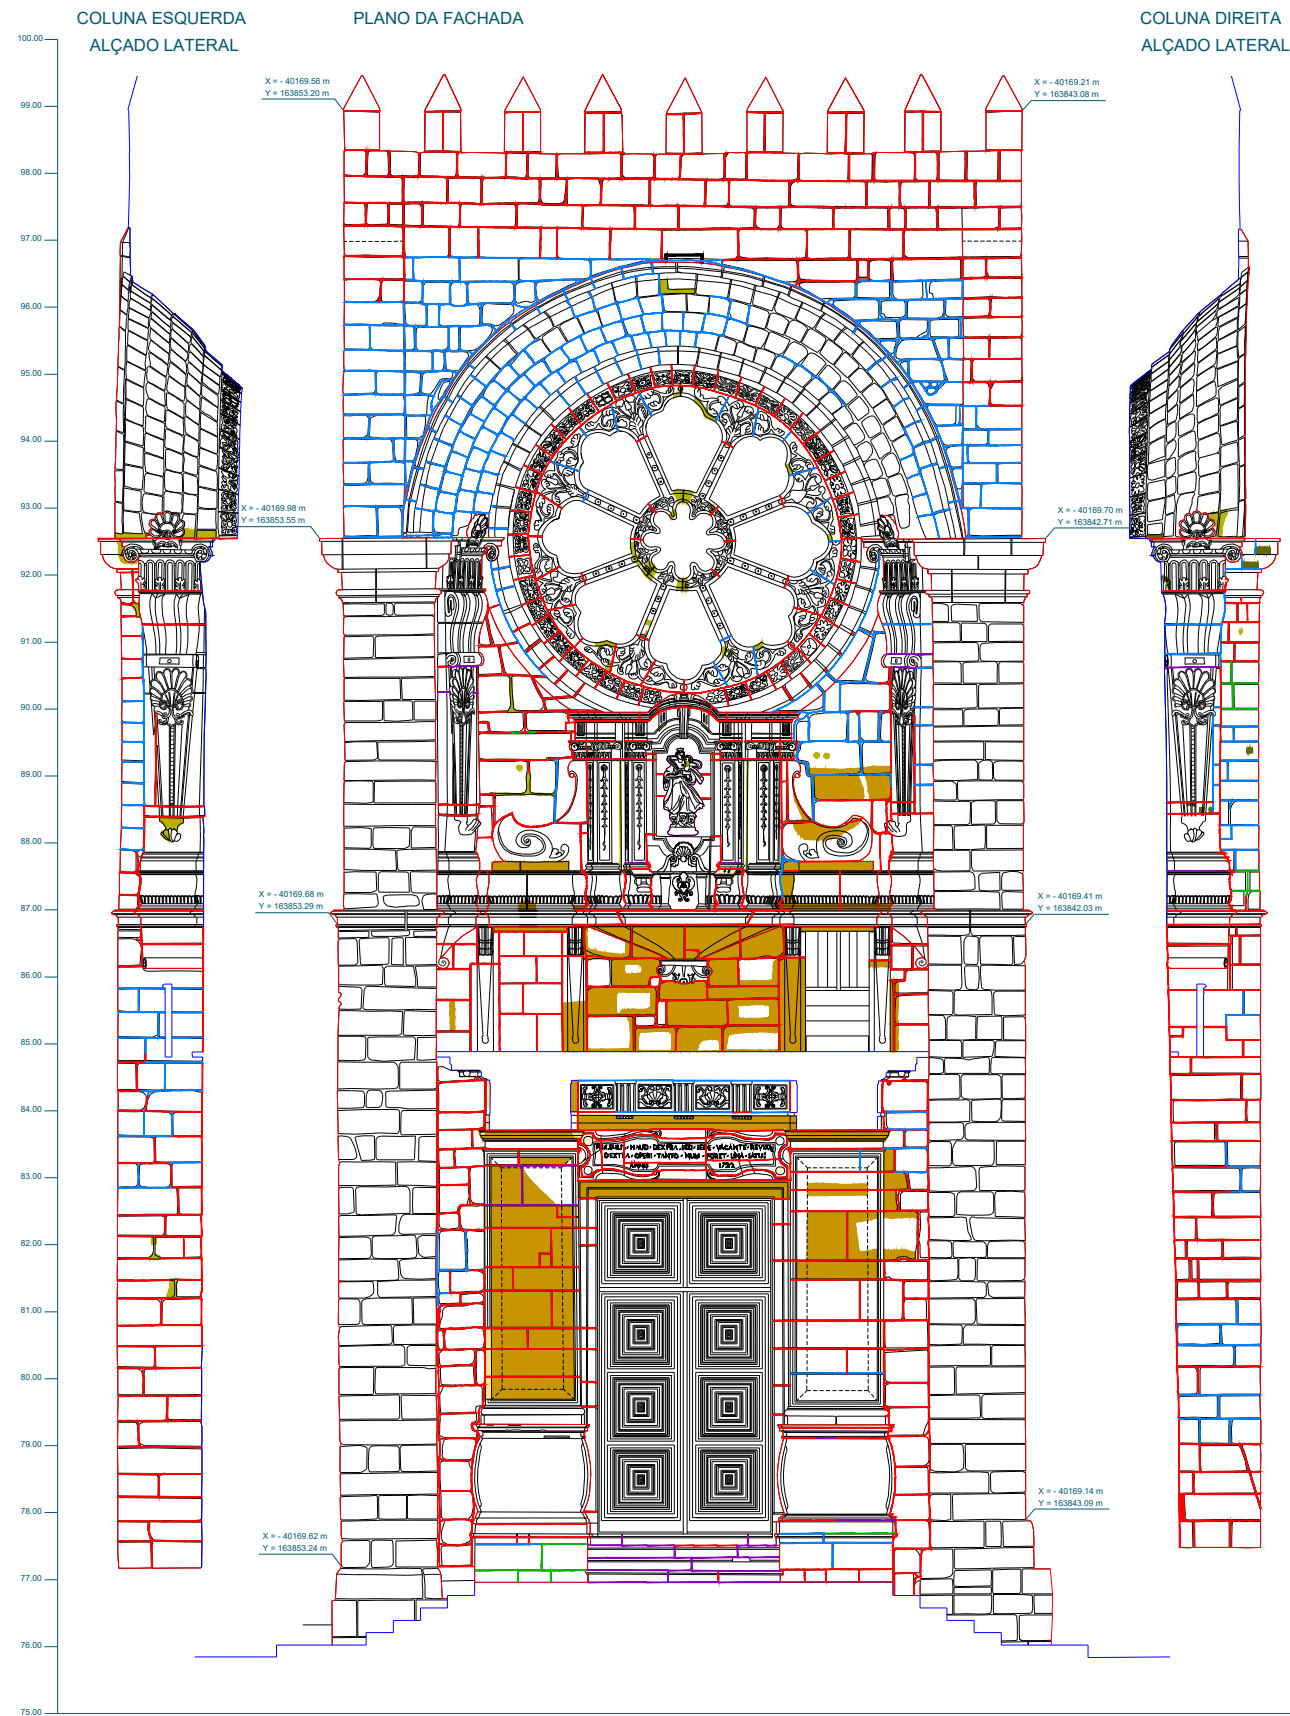
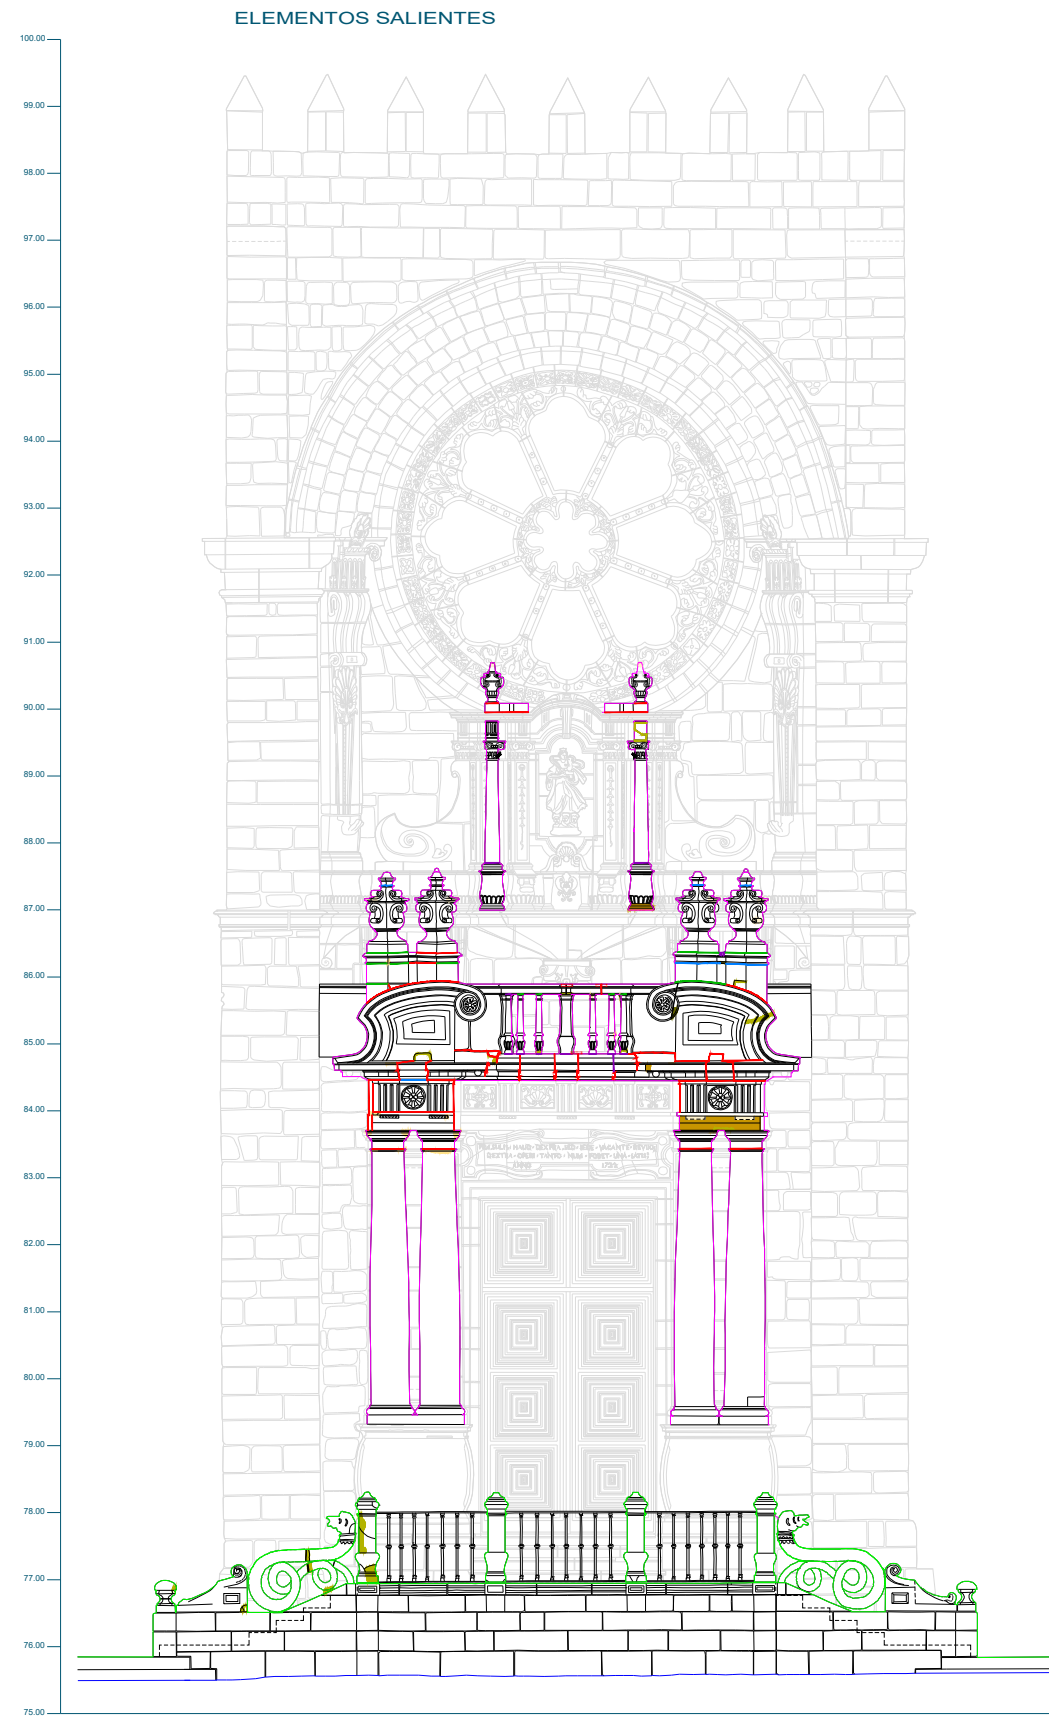
LEVANTAMENTO DAS FORMAS DE ALTERAÇÃO E DEGRADAÇÃO			
 Instituto Português do Património Arquitectónico	<b>SÉ DO PORTO</b> Fachada Principal	IPPAR-DRP	1:50
	Outras Patologias Geral	MAIO 2006	D-1

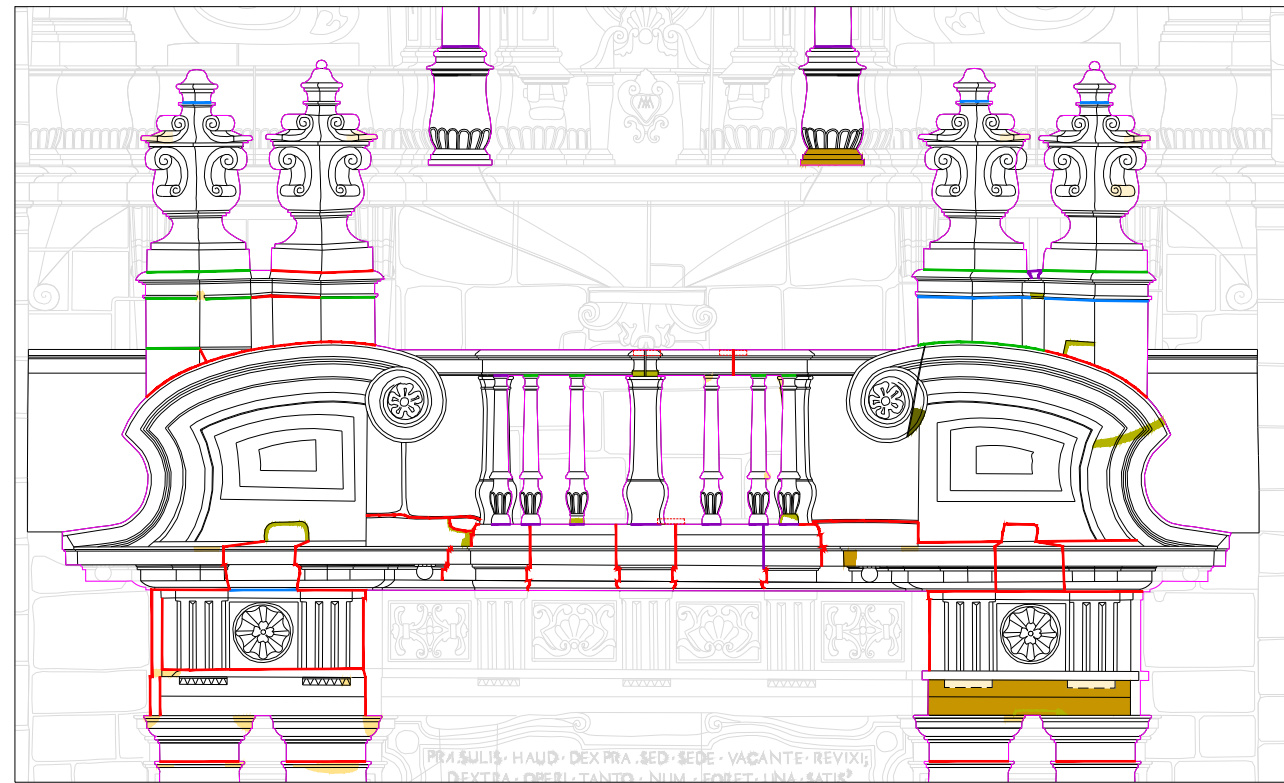
Sector 1

<p><b>SÉ DO PORTO</b> Fachada Principal</p>	<p>Elaborado: C. Monteiro / T. Silveira</p>	<p>Revisão: H. Pires</p>
	<p>Outras Patologias Pormenores</p>	<p>Elaborado: G. Alves / D. Mascia</p>	<p>Revisão: C. Monteiro</p>
		<p>Projeto: IPPAR-DRP</p>	<p>Escala: 1:20</p>
		<p>Data: MAIO 2006</p>	<p>Folha: D-2</p>

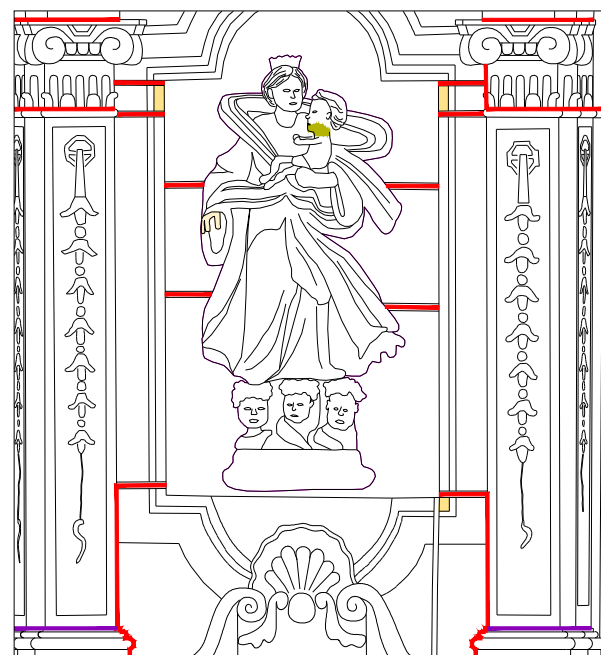
Sector 5

SÉ DO PORTO Fachada Principal		Elaborado C. Monteiro / T. Silveira	Revisado H. Pires
Outras Patologias Pormenores		Elaborado G. Alves / D. Mascia	Revisado C. Monteiro
superfície soluções geométricas		Projeto IPPAR-DRP	Escala 1:10 e 1:20
		Data MAIO 2006	Folha D-3

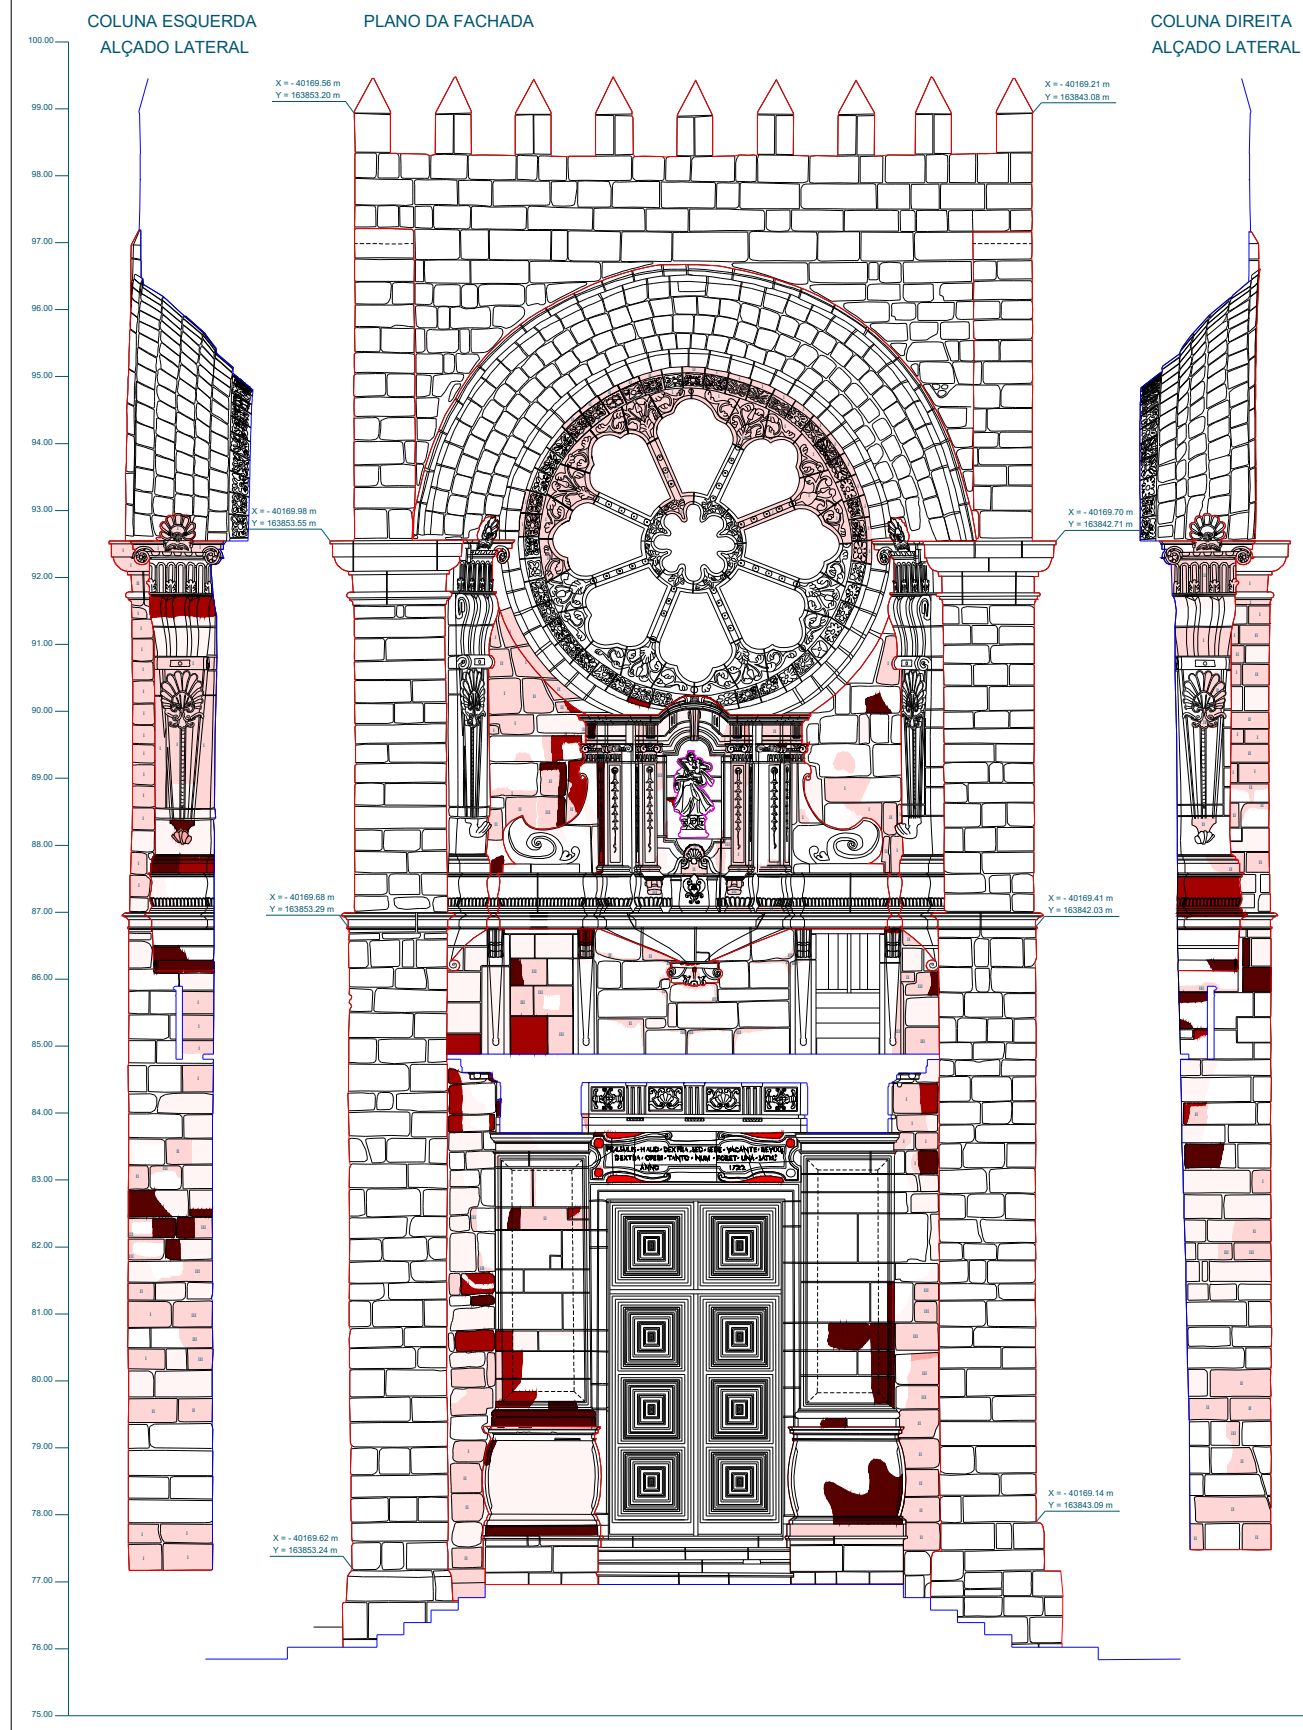
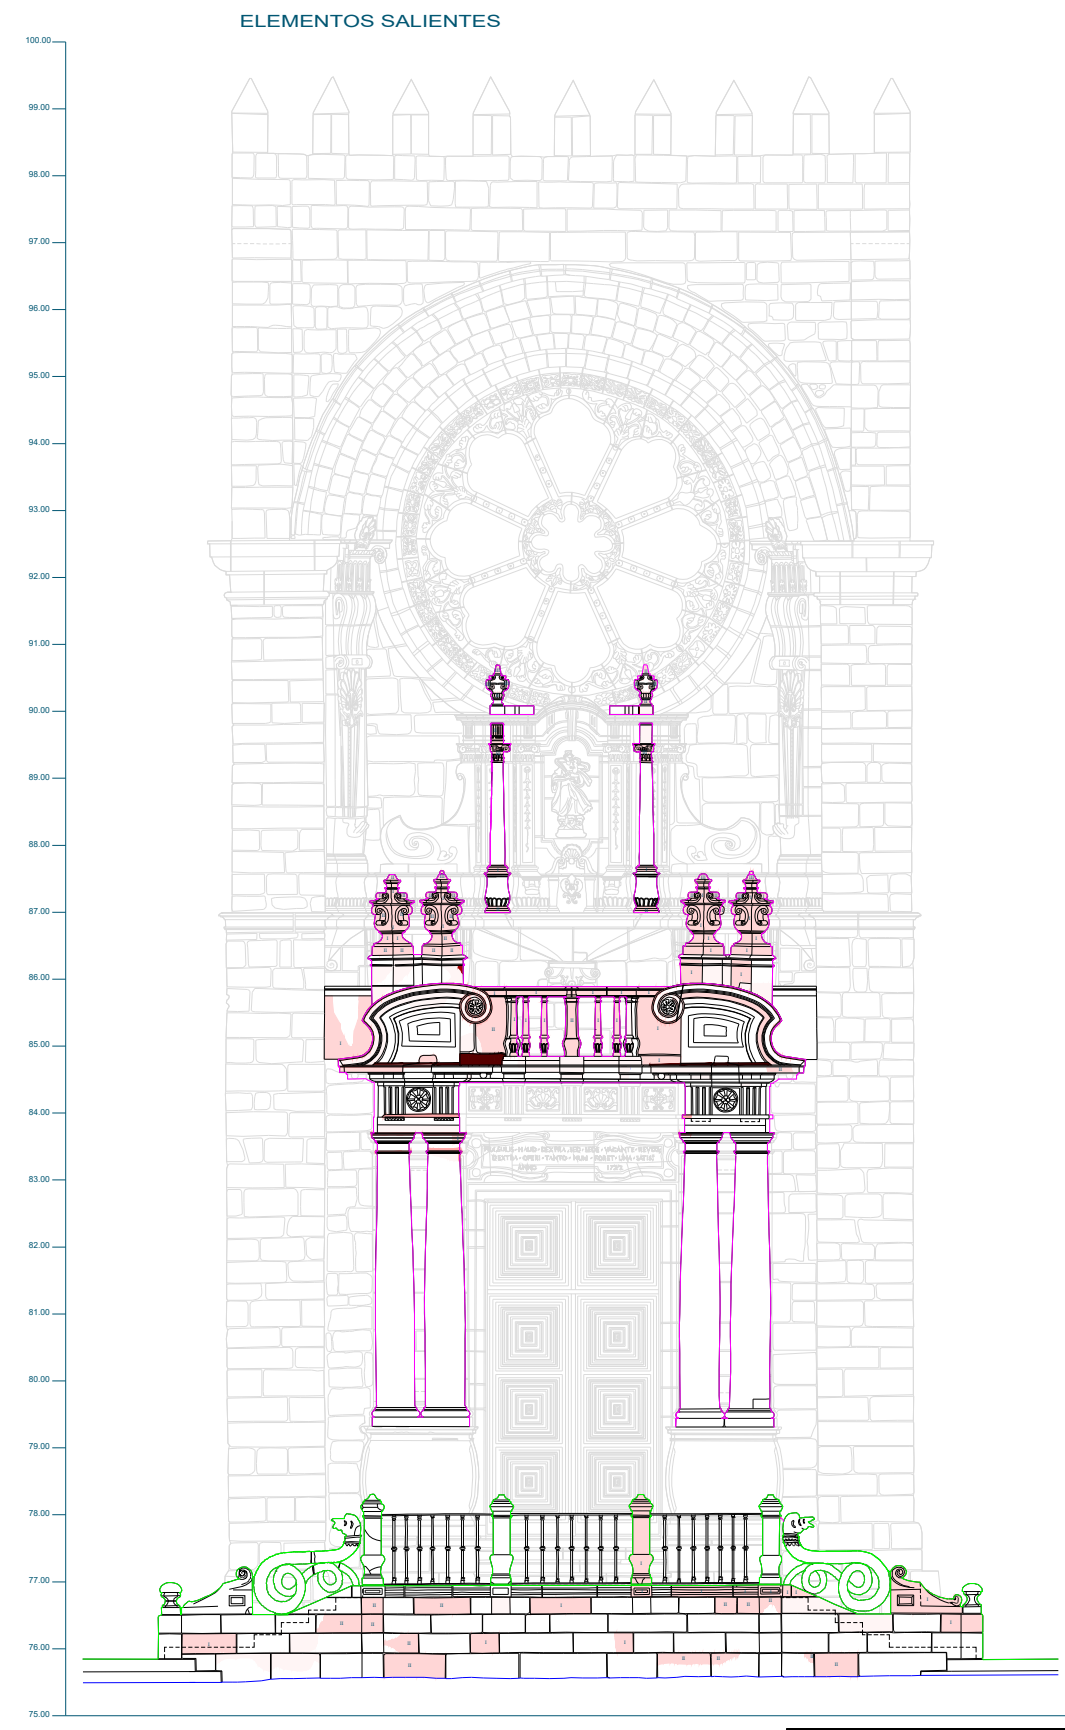
LEVANTAMENTO DAS FORMAS DE ALTERAÇÃO E DEGRADAÇÃO			
 Instituto Português do Património Arquitectónico	SÉ DO PORTO Fachada Principal	IPPAR-DRP	1:50
	Alteração por Perda Geral	MAIO 2006	B-1

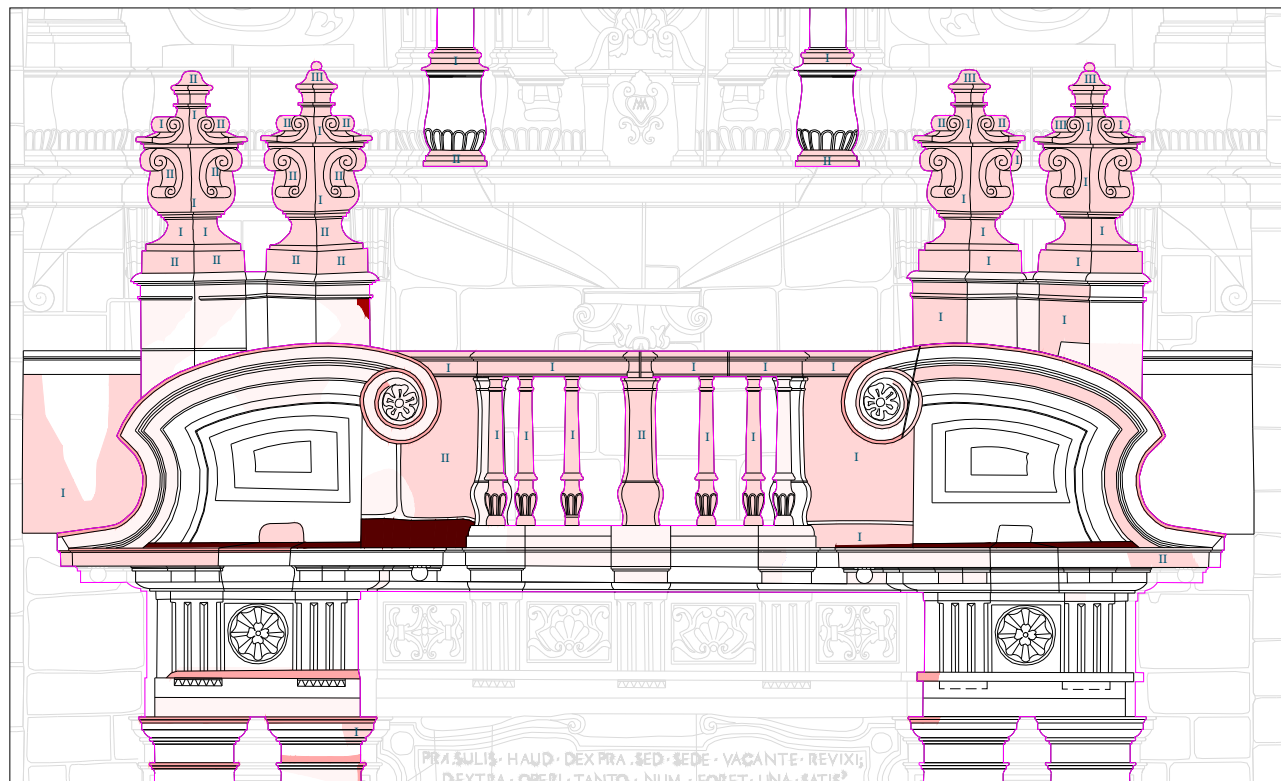
Sector 1

<p><b>SÉ DO PORTO</b> Fachada Principal</p>	<p>Coordenador: C. Monteiro / T. Silveira                  Coordenador: G. Alves / D. Mascara</p>	<p>Responsável: H. Pires                  Coordenador: C. Monteiro</p>
	<p>Alteração por Perda Pormenores</p>	<p>Projeto: IPPAR-DRP                  Data: MAIO 2006</p>	<p>Escala: 1:20                  Folha: B-2</p>

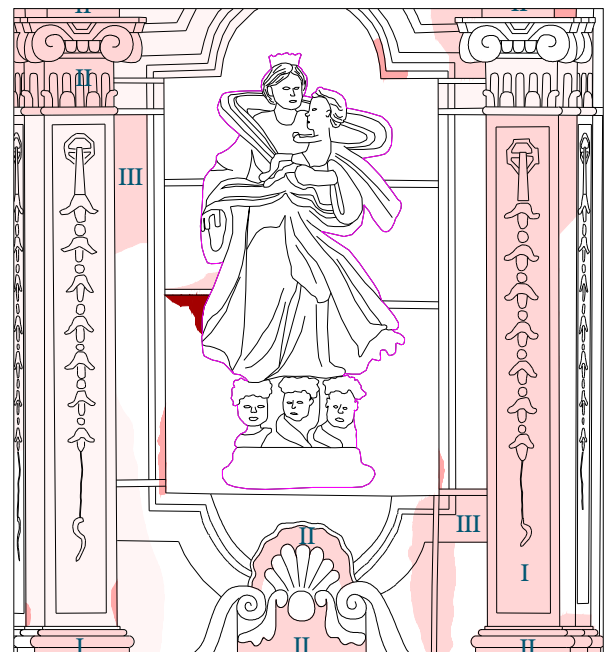
Sector 5

<p><b>SÉ DO PORTO</b> Fachada Principal</p>	<p>Autores: C. Monteiro / T. Silvestre Coordenador: G. Alves / D. Mascia</p>	<p>Arquiteto: H. Pires Coordenador: C. Monteiro</p>
	<p>Alteração por Perda Pormenores</p>	<p>Programa: IPPAR-DRP Data: MAIO 2006</p>	<p>Escala: 1:10 e 1:20 Folha: B-3</p>
