| REPÚBLICA PORTUGUESA CULTURA DO ALENTEJO Direcção Regional de Cultura do Alentejo | EDIFÍCIO | CASTELO DE ALCÁCER DO SAL | PROC. |
| | ESTUDO | Projecto de Conservação das Muralhas EXECUÇÃO | N. ARQUIVO |
| PROJECTOU | DRCALEN | CONTIEM | MURALHA SUL - TROÇO 18 |
| DESENHOU | António Leal | | Plantas, Alçados e Cortes |

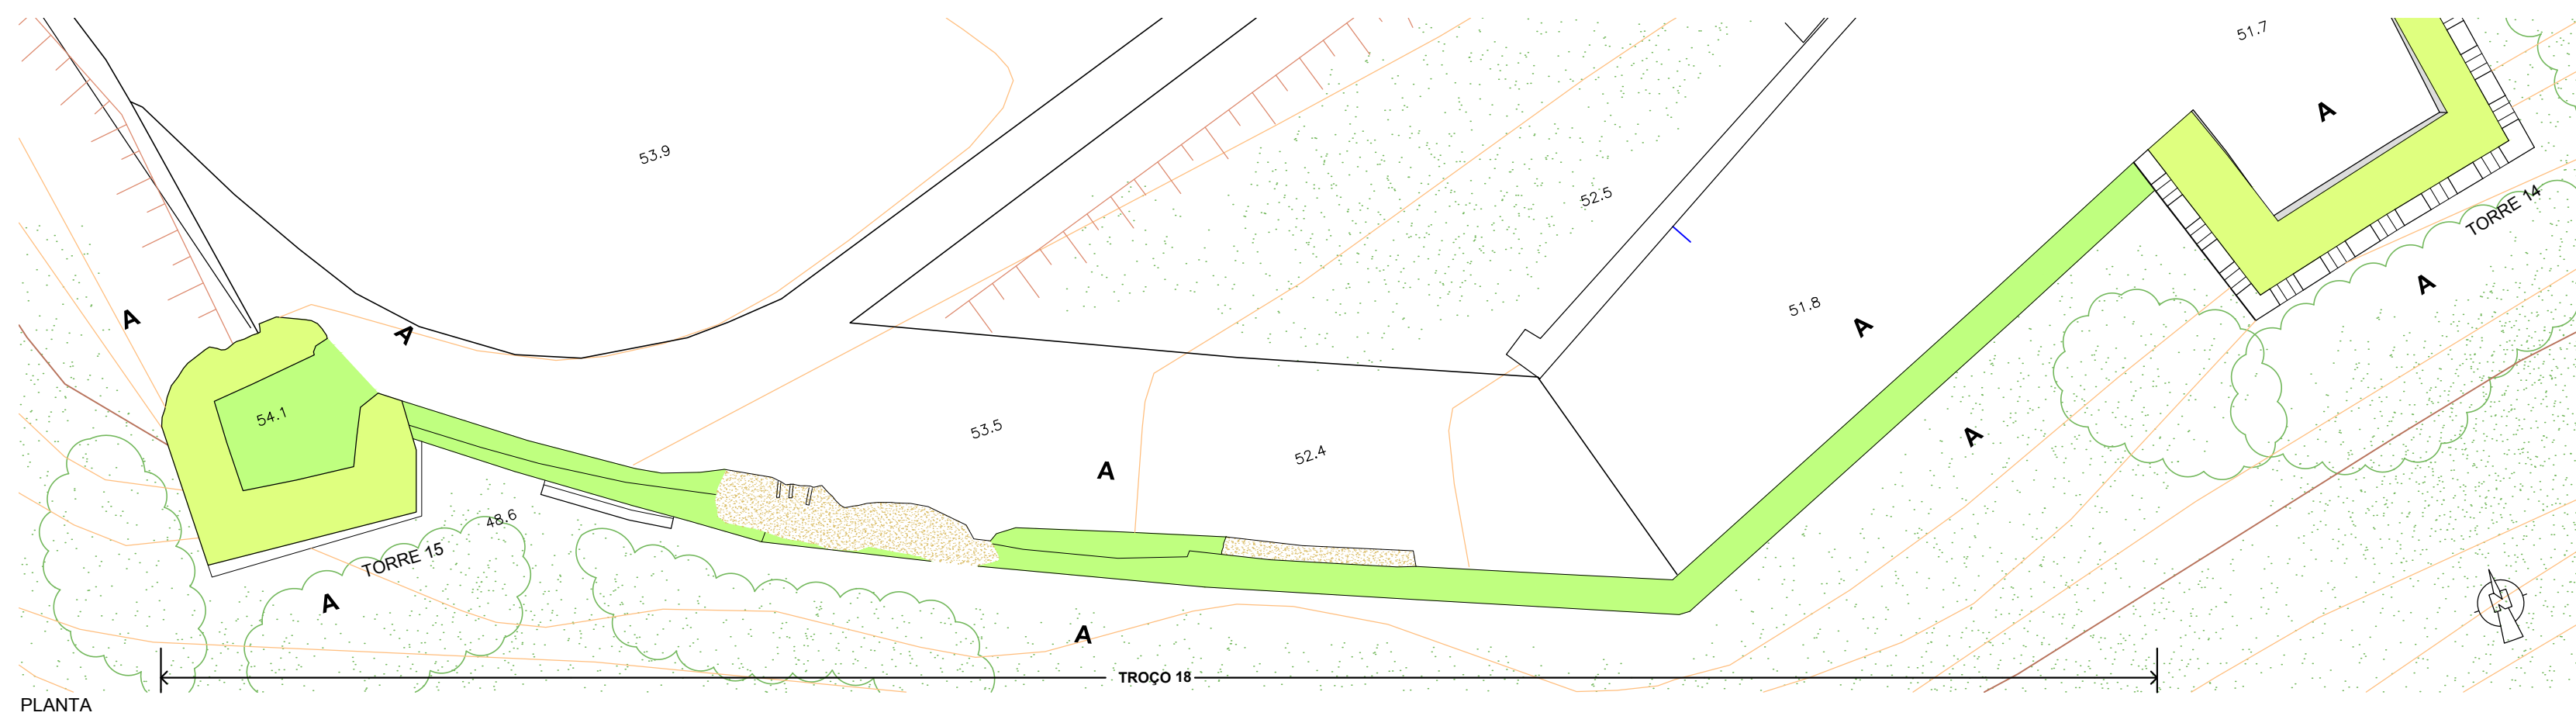
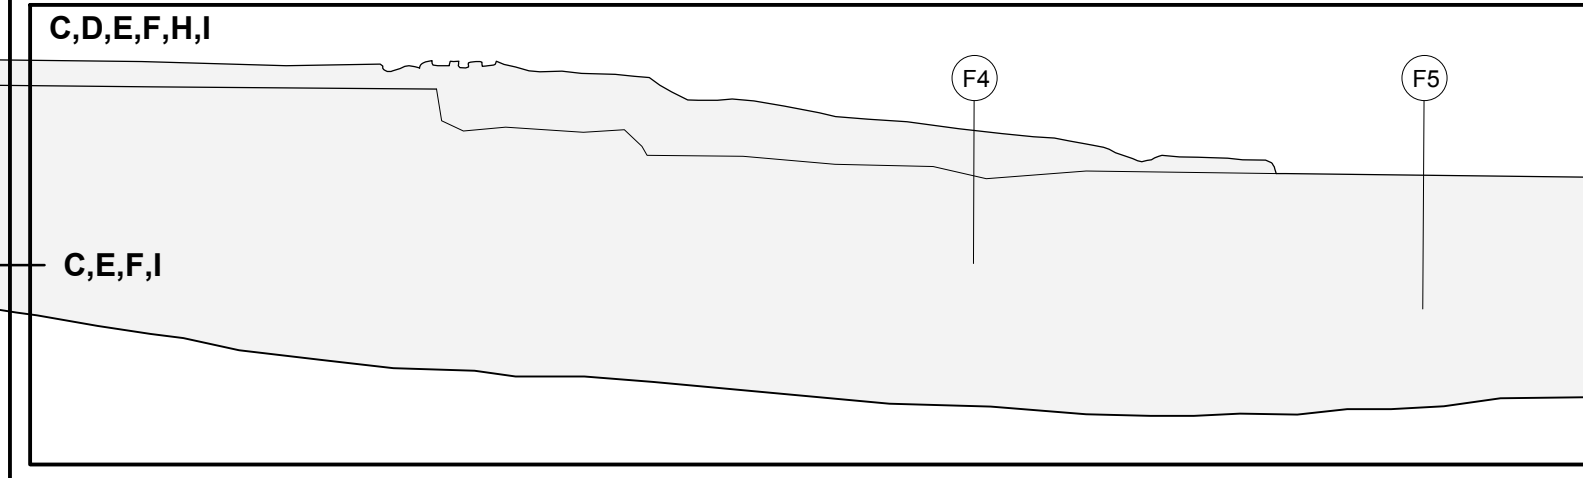
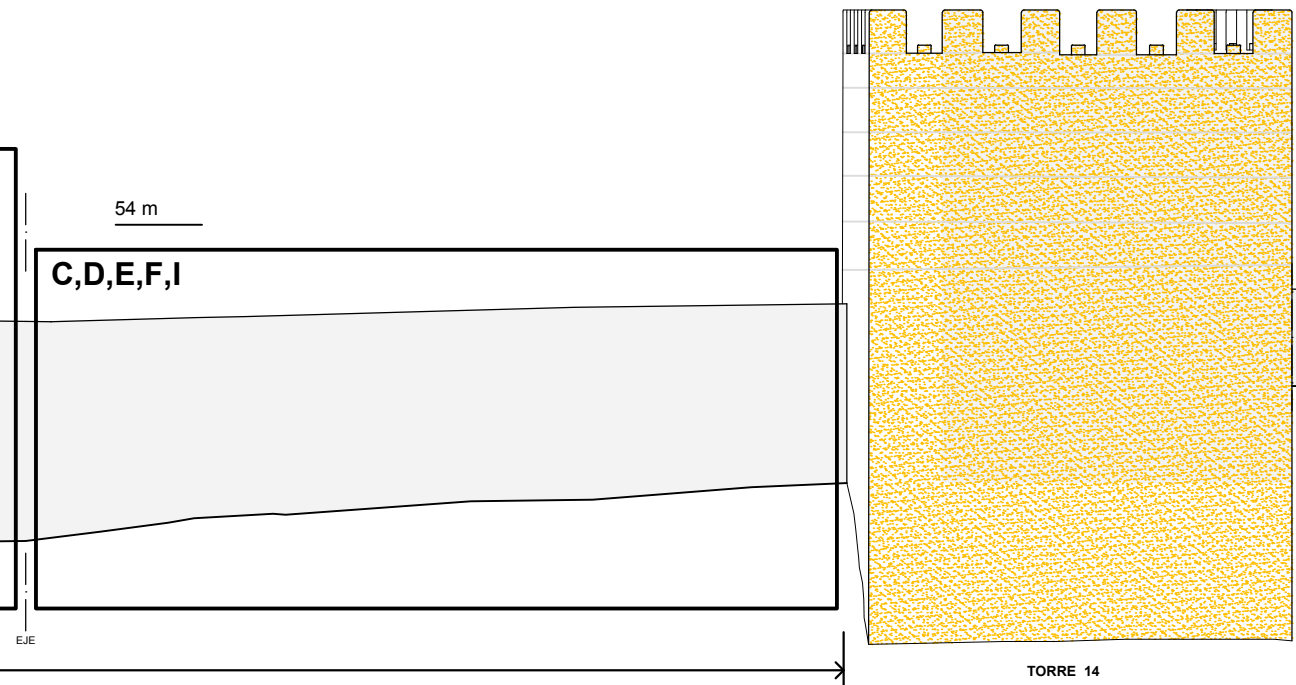
TROÇO 18

PLANTA

ALÇADO EXTERIOR

ALÇADO INTERIOR

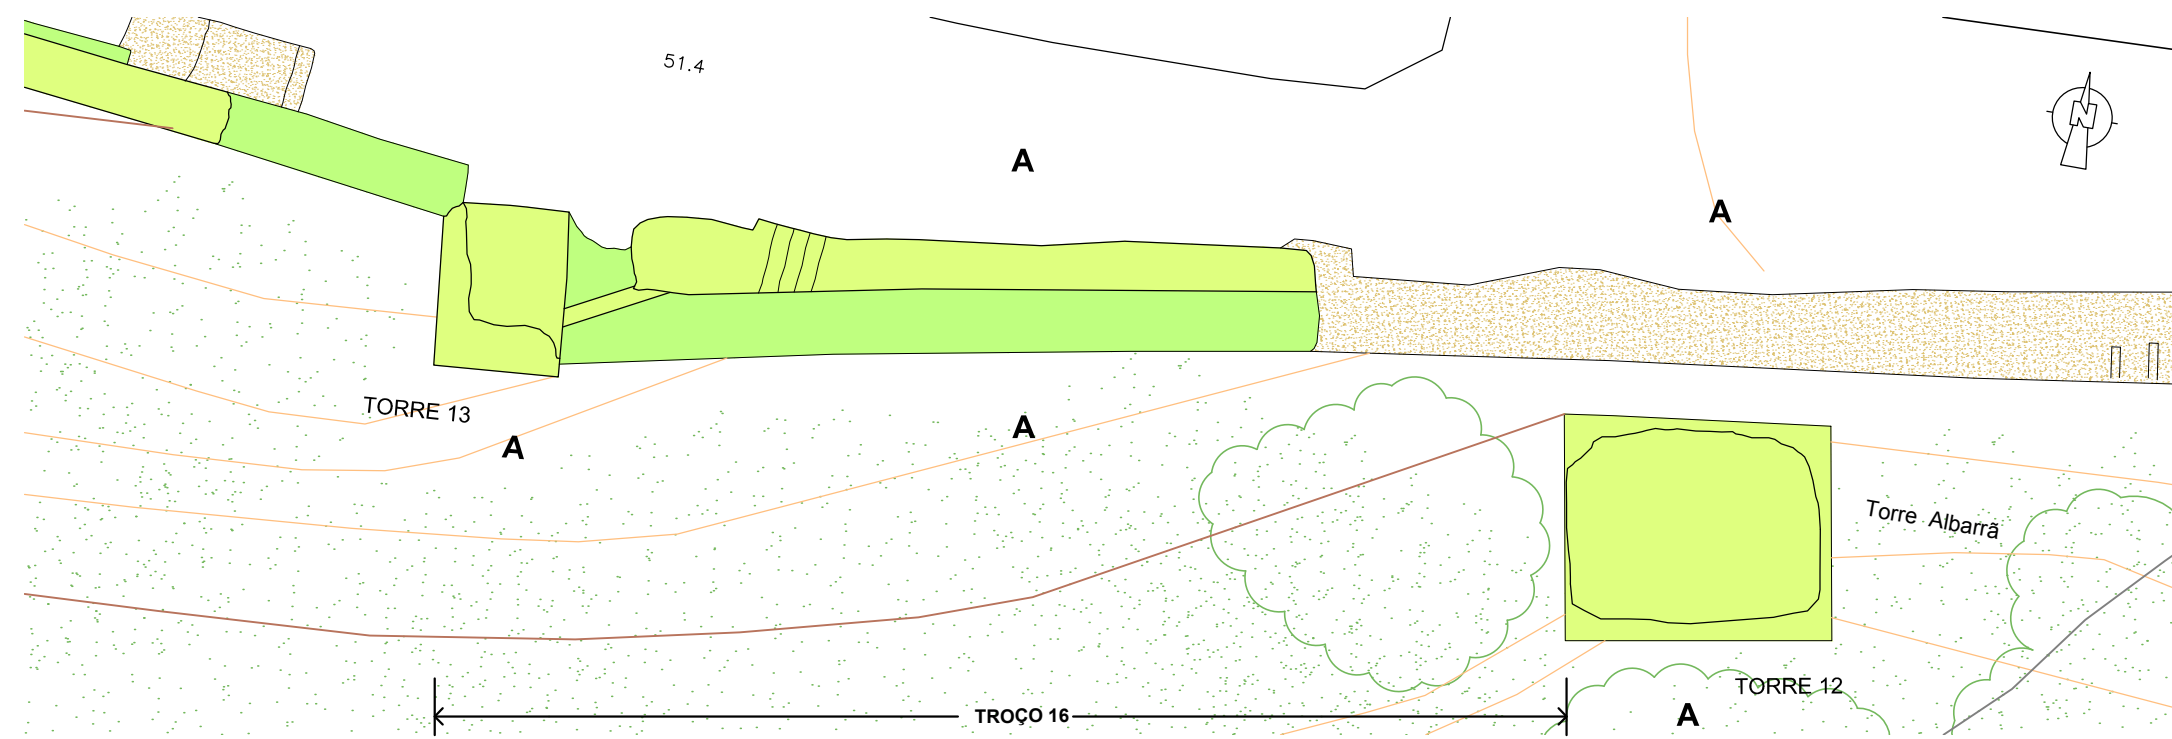
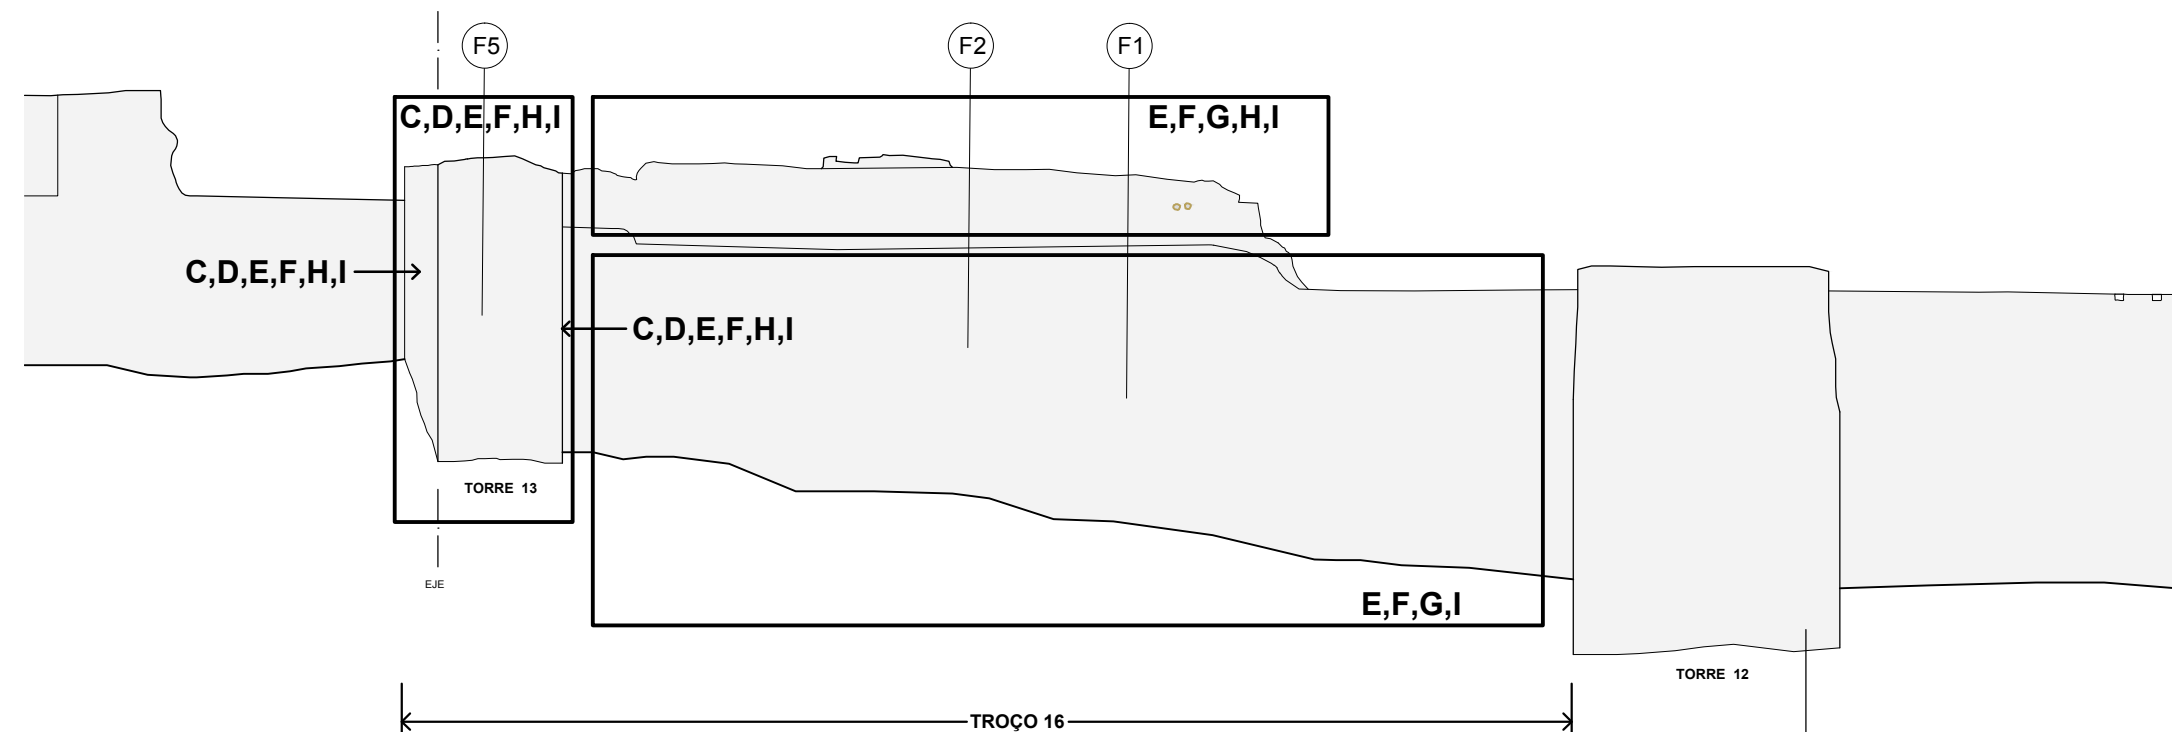
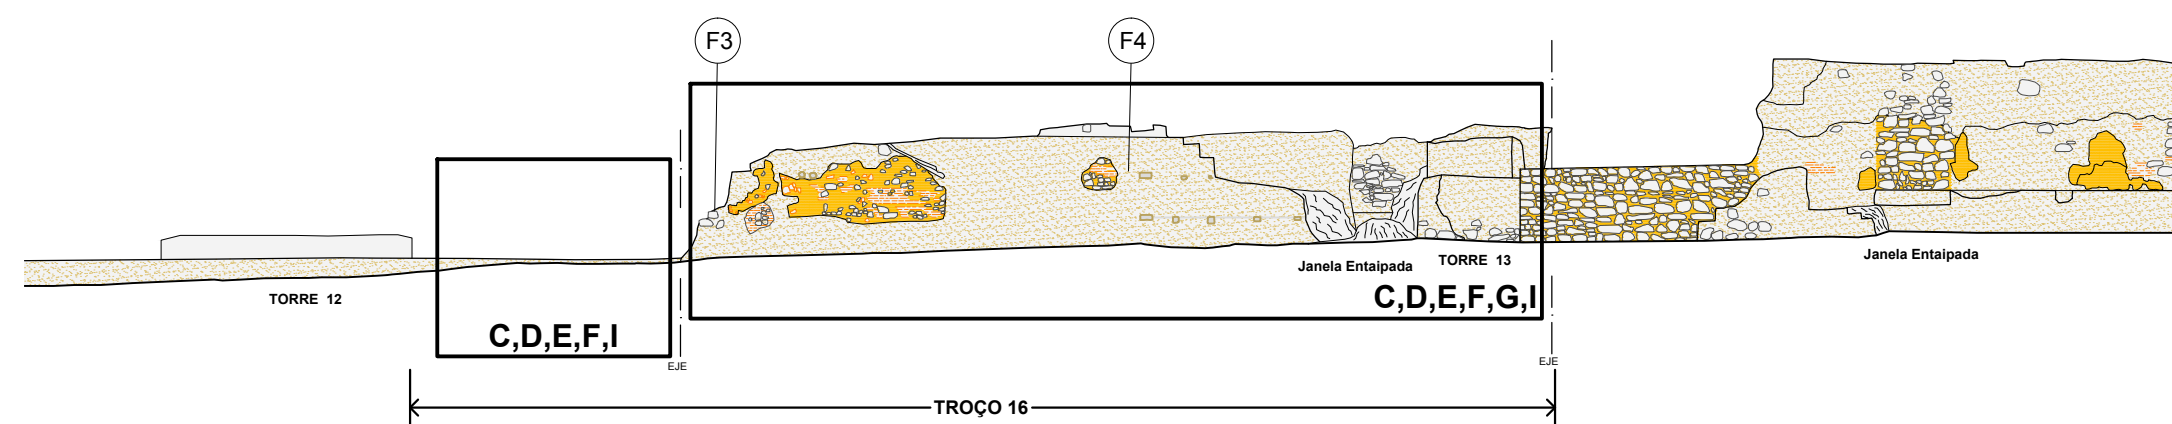
TROÇO 16

PLANTA

ALÇADO EXTERIOR

ALÇADO INTERIOR

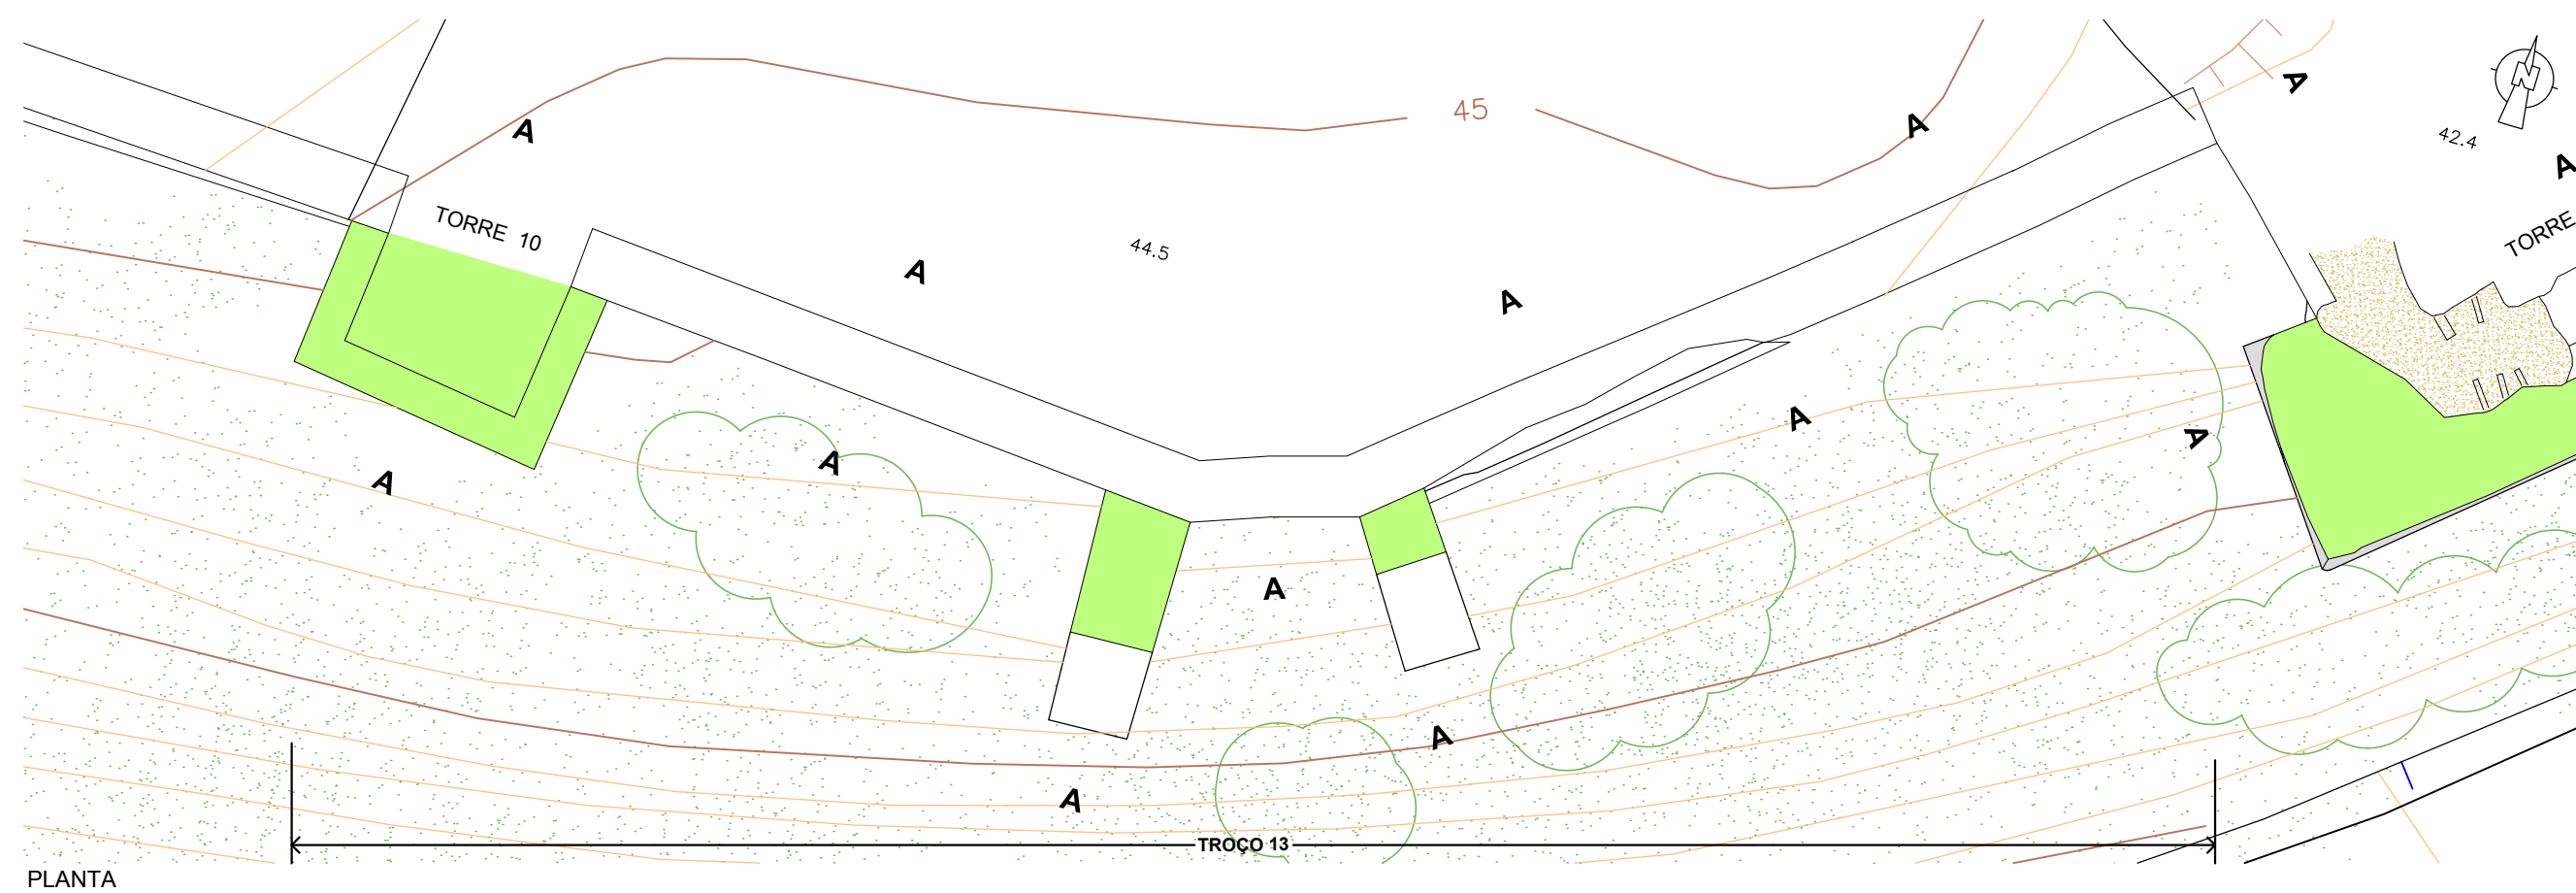
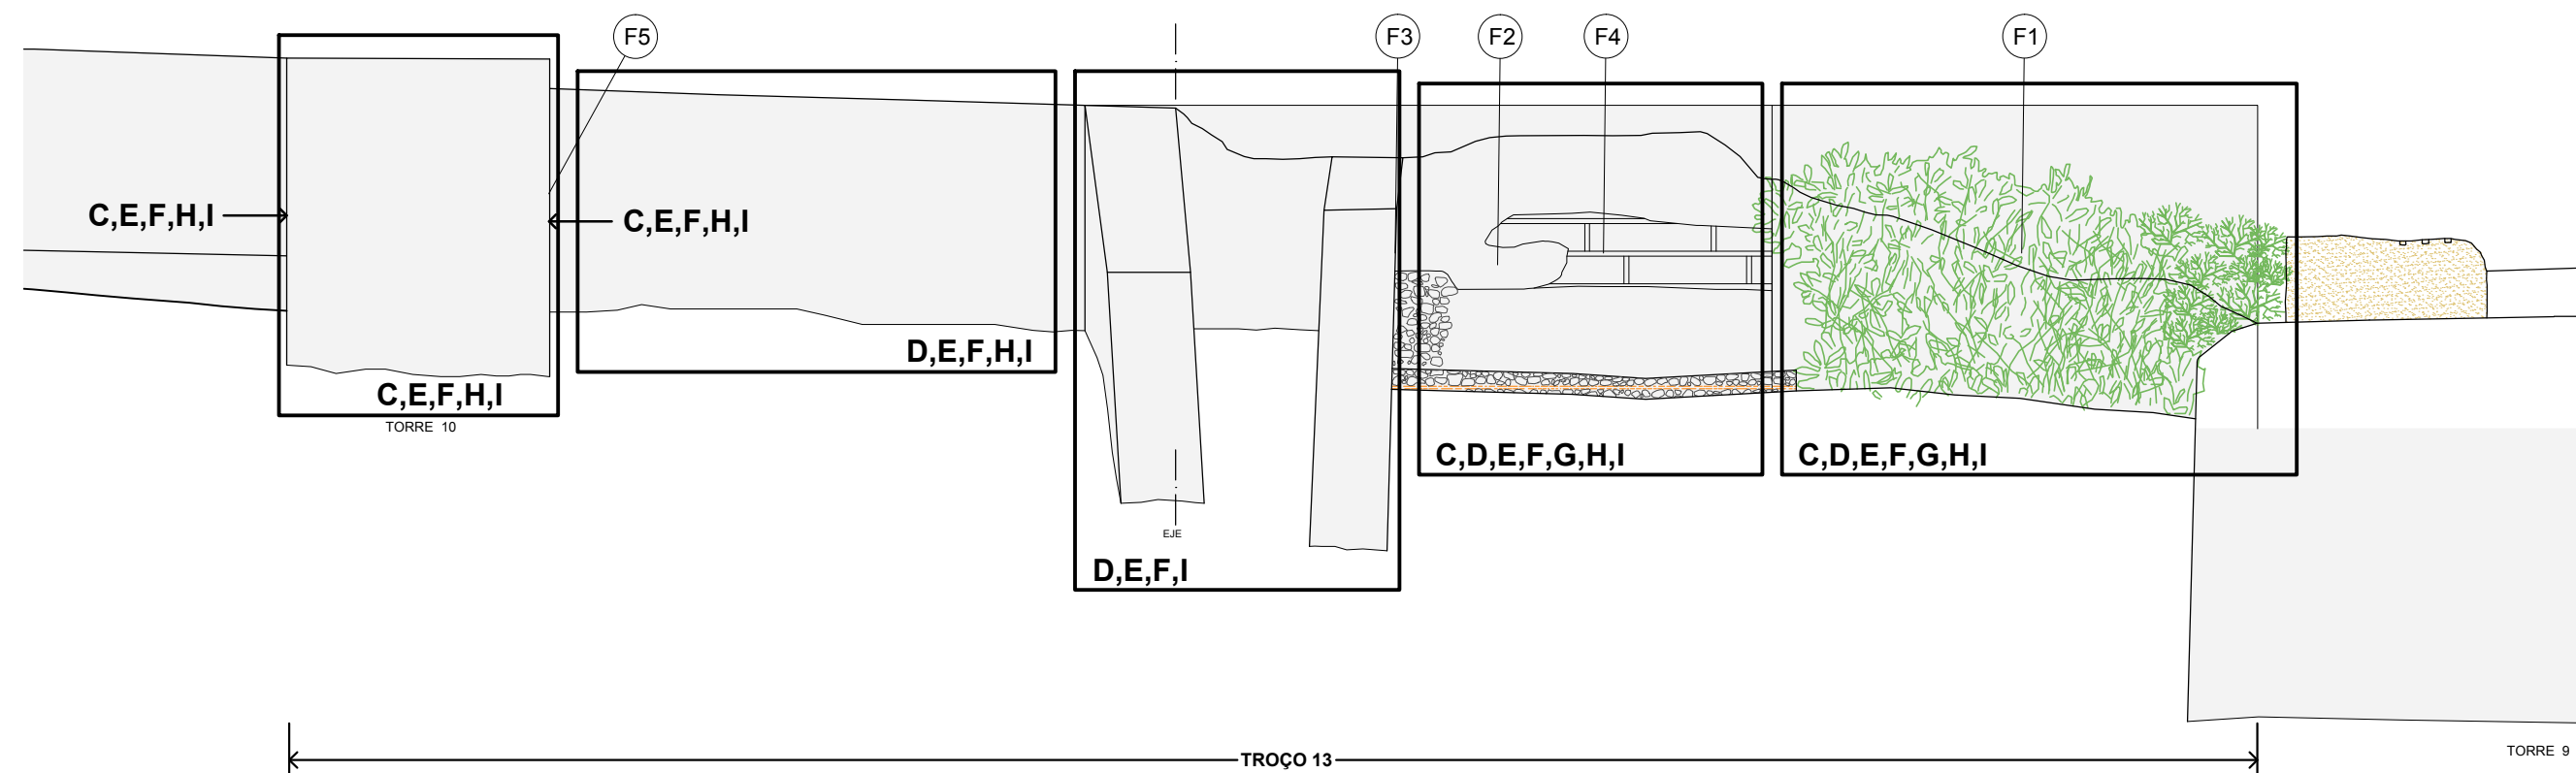
TROÇO 13

PLANTA

ALÇADO EXTERIOR

ALÇADO INTERIOR

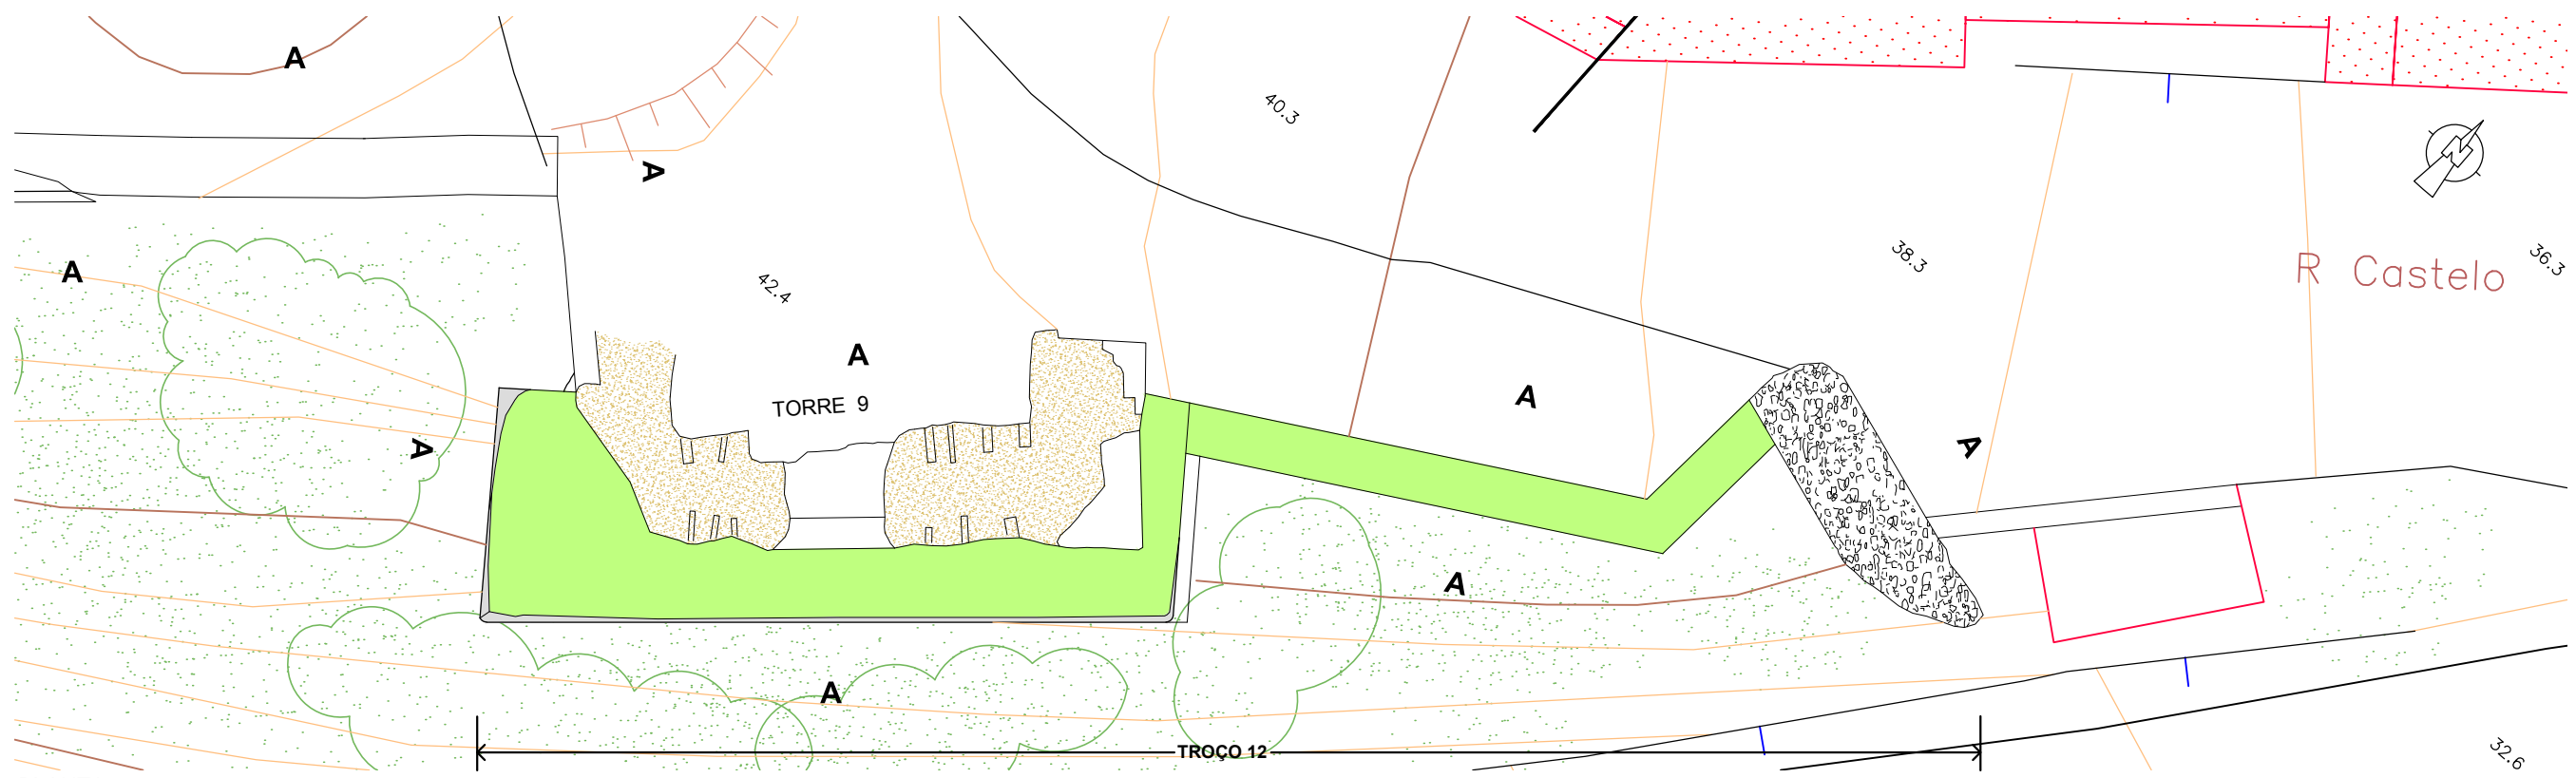
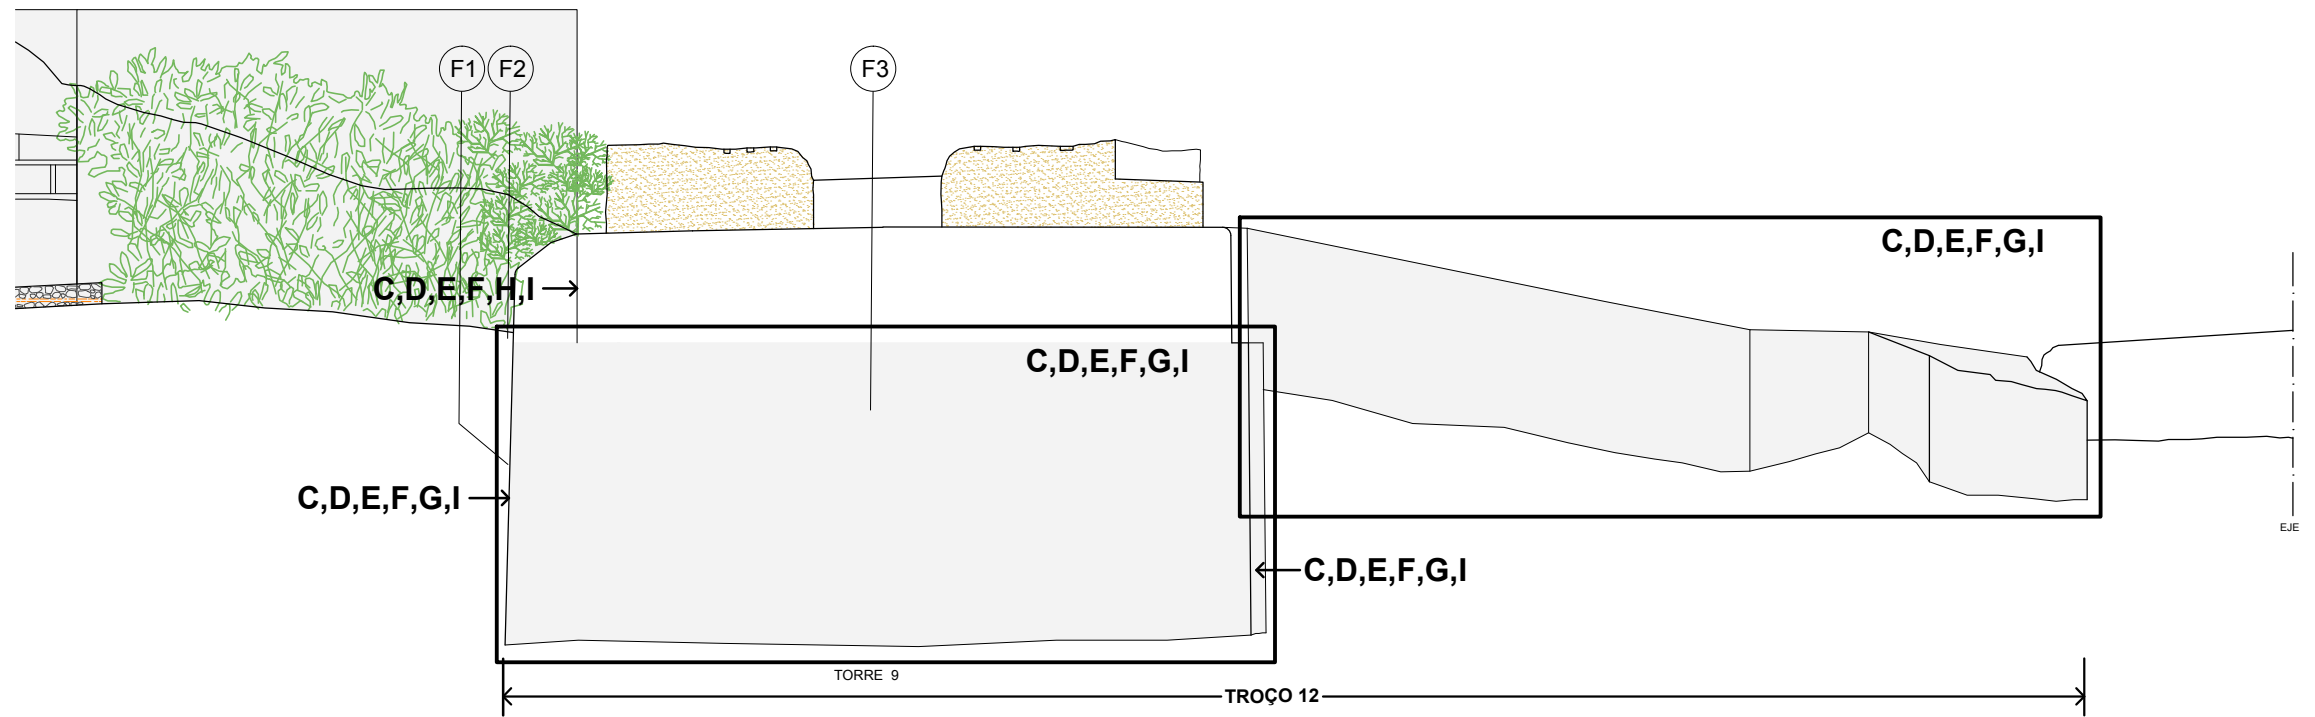
TROÇO 12

PLANTA

ALÇADO EXTERIOR

ALÇADO INTERIOR

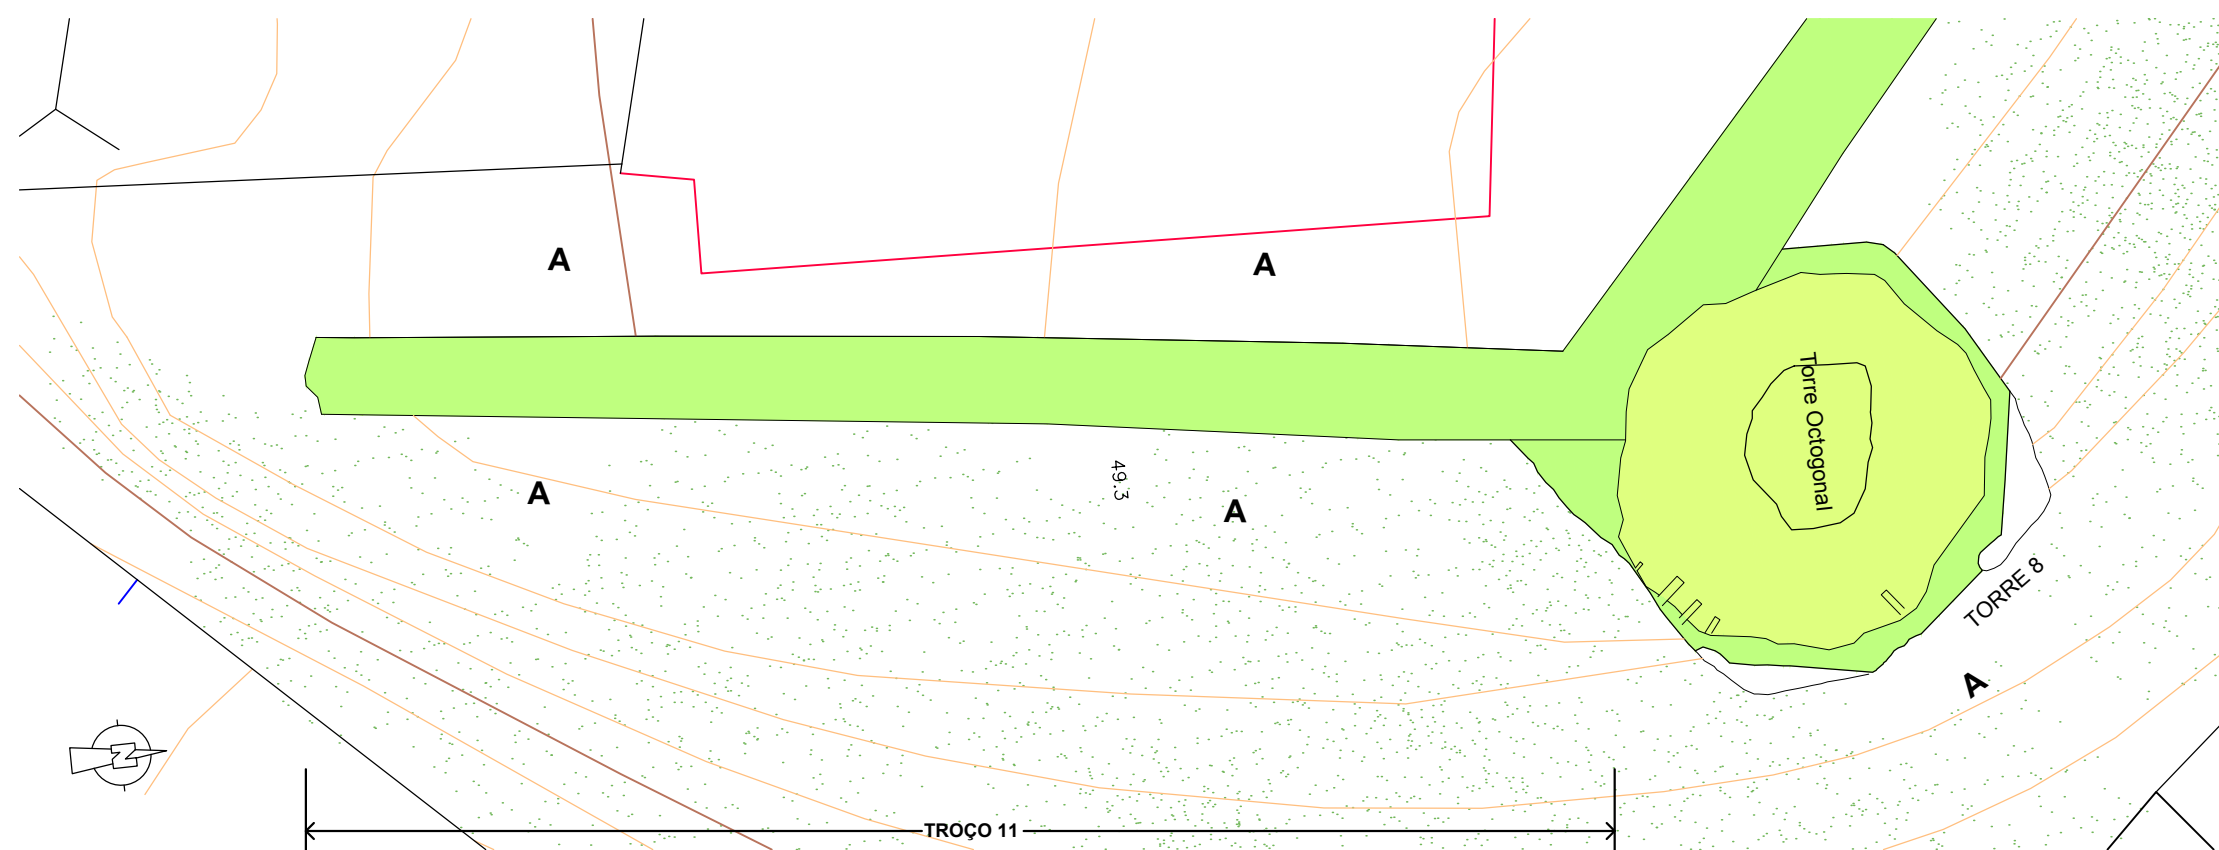
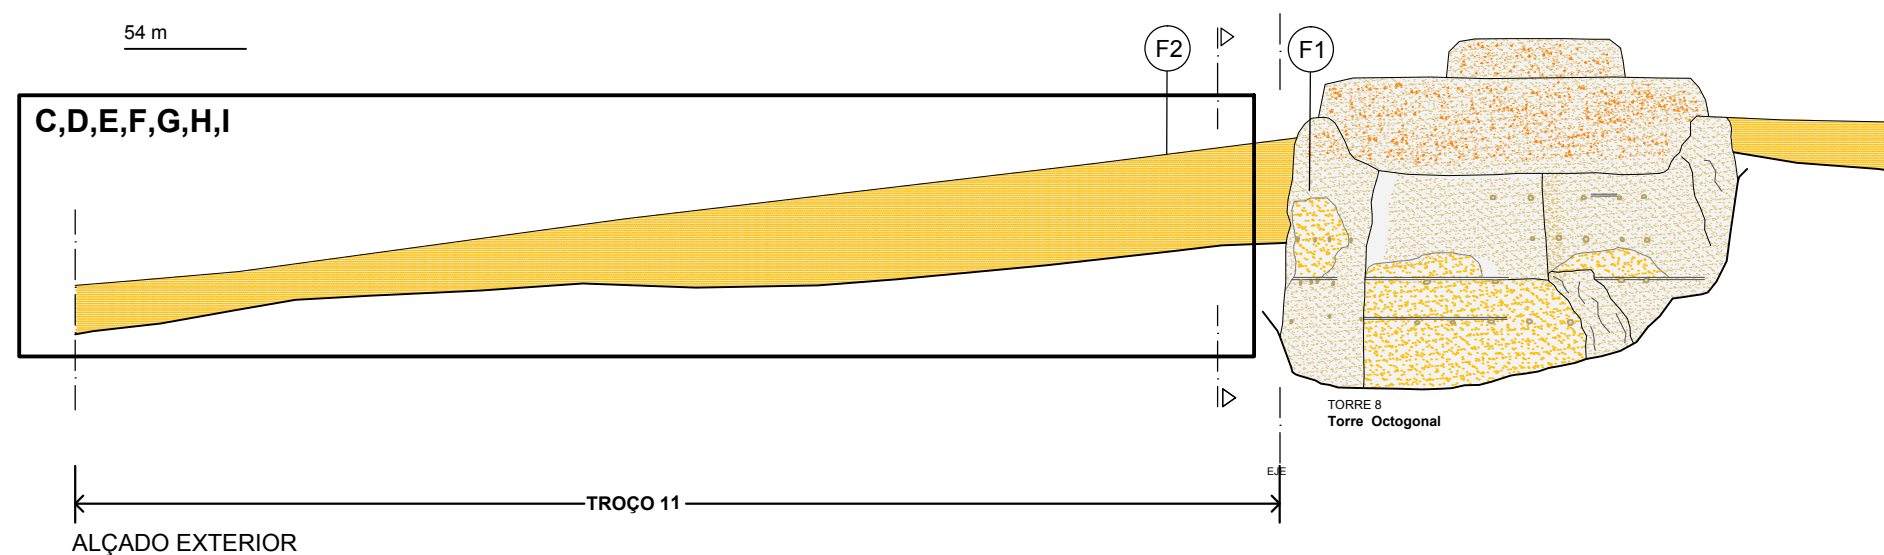
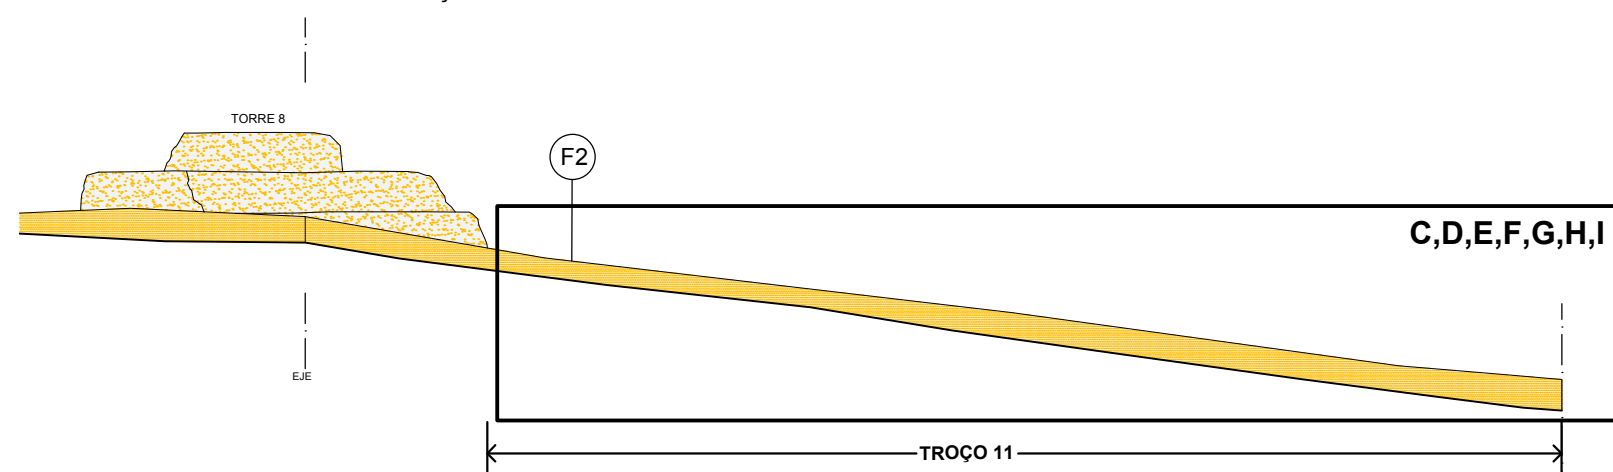
TROÇO 11

PLANTA

ALÇADO EXTERIOR

ALÇADO INTERIOR

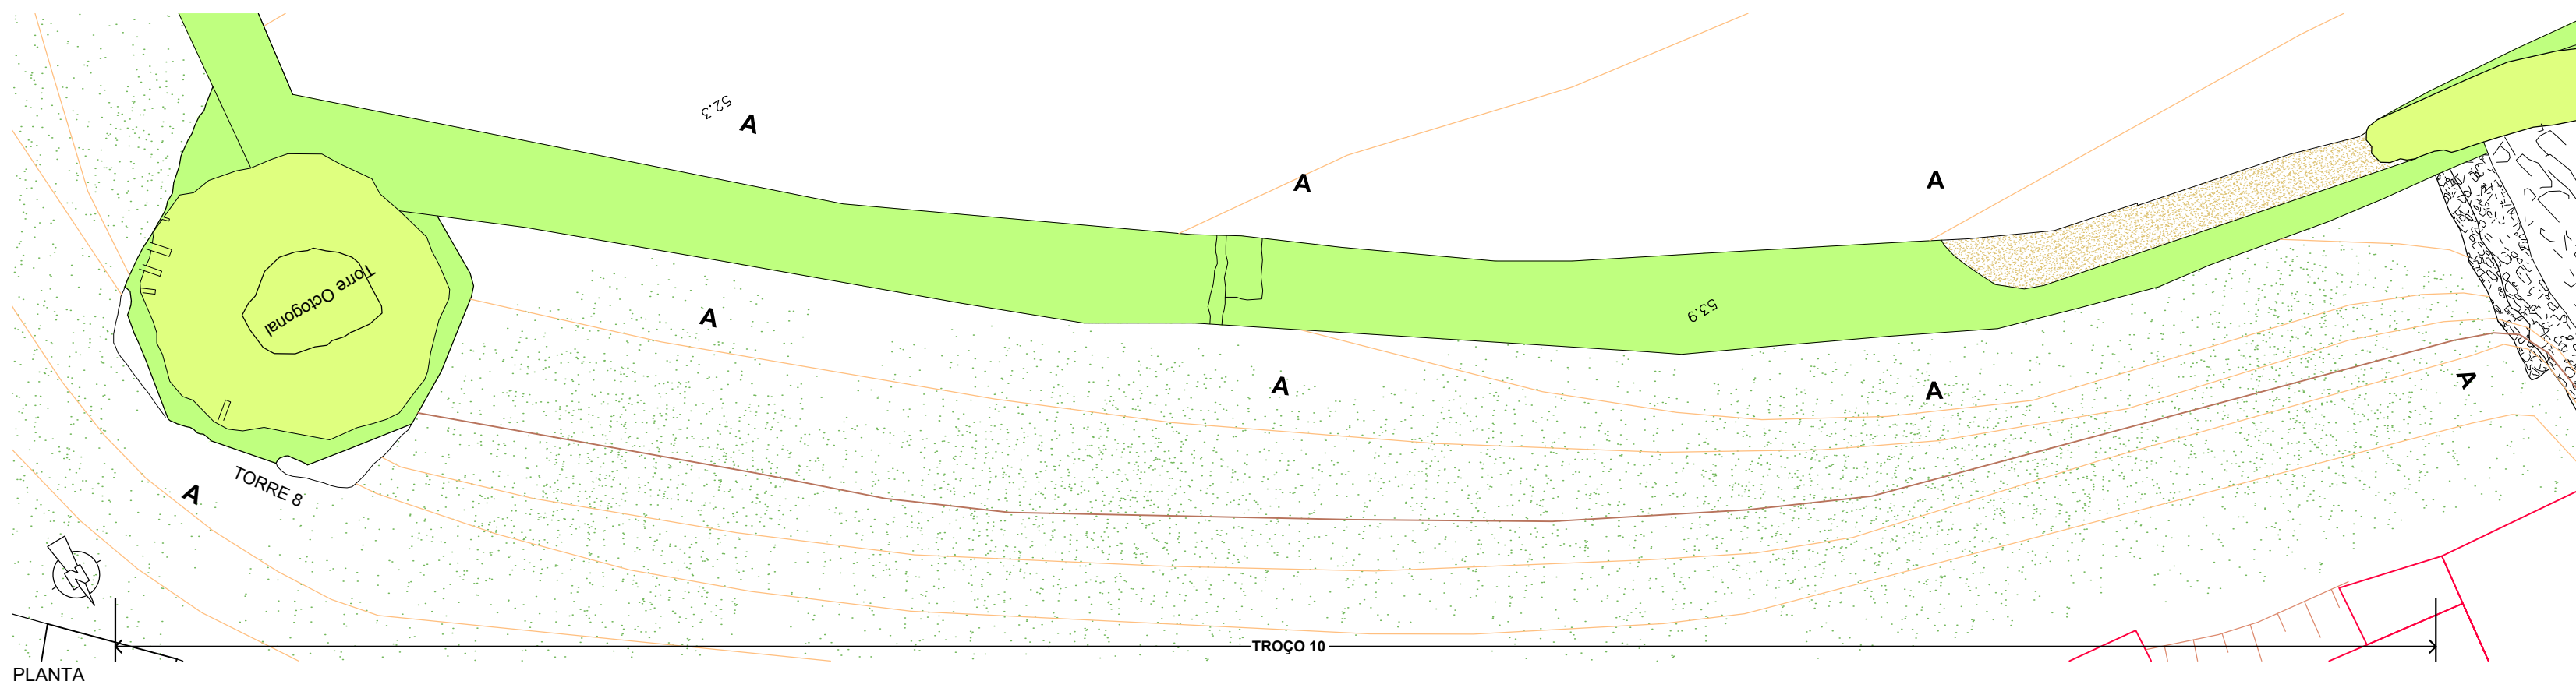
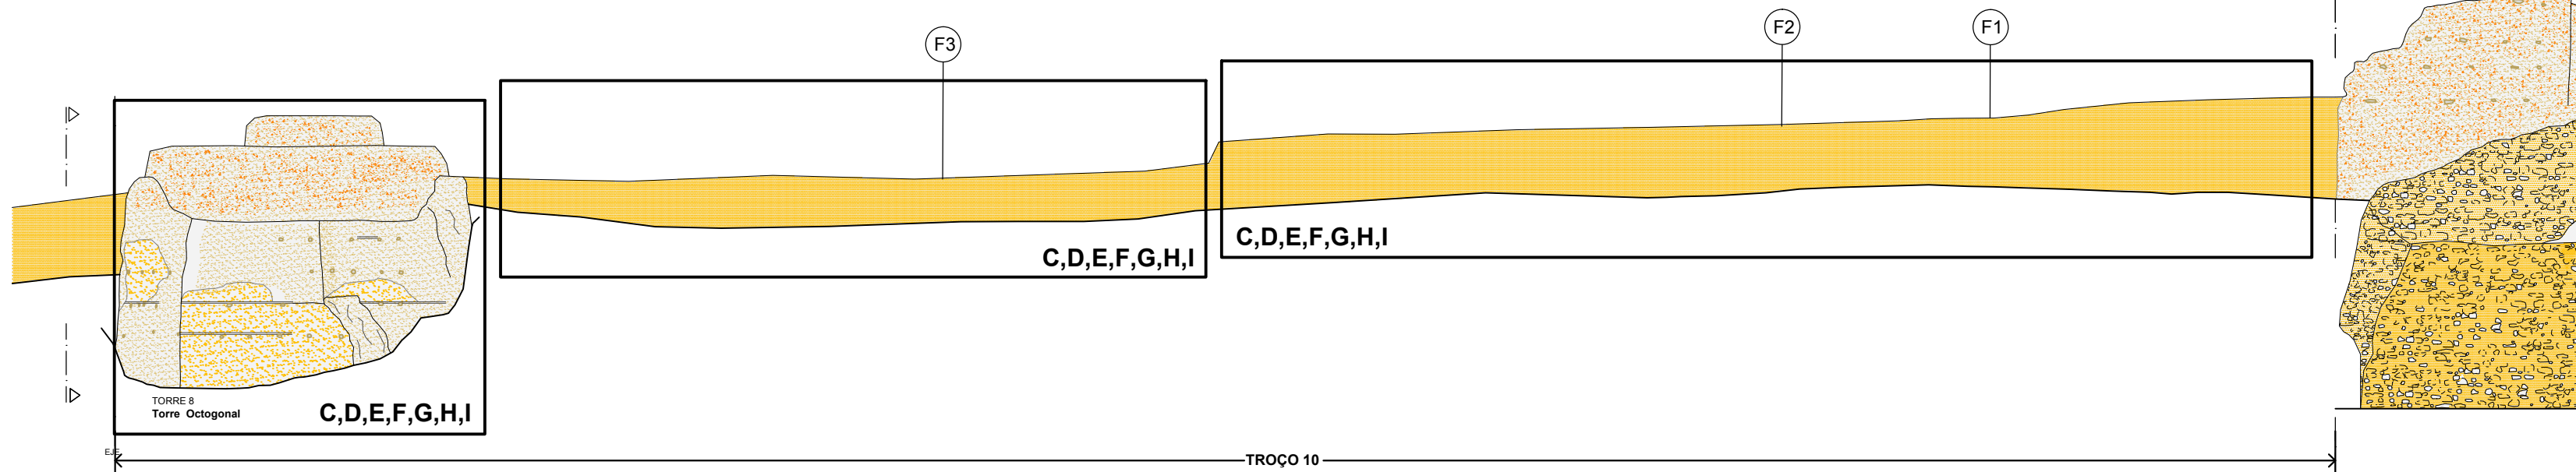
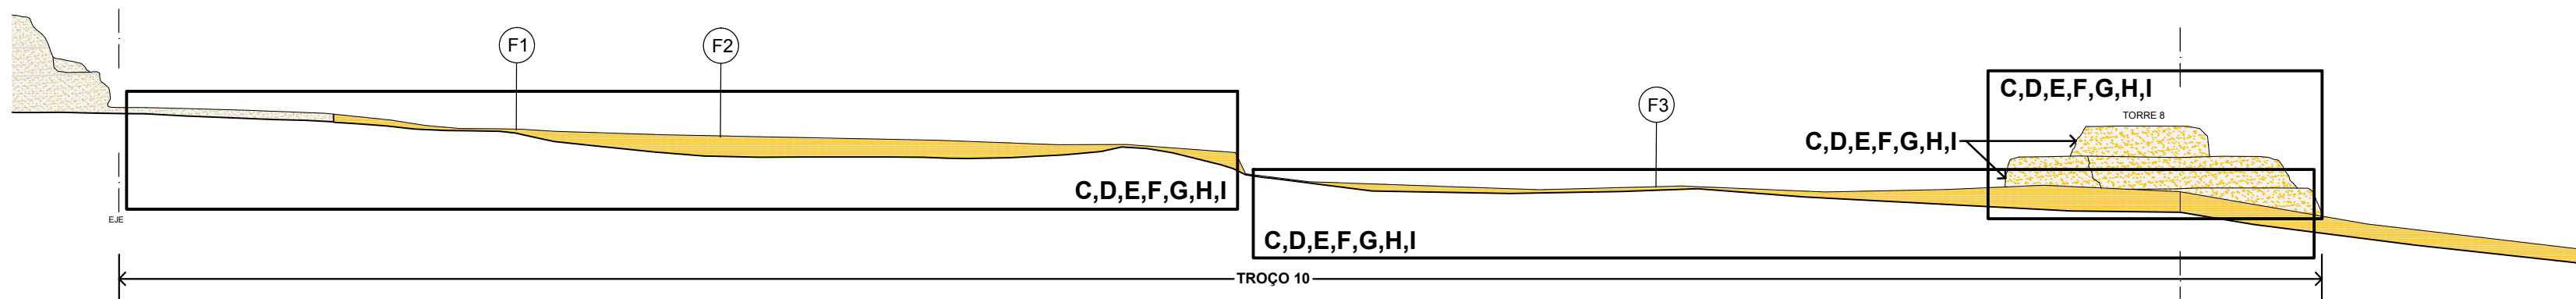
TROÇO 10

ALÇADO EXTERIOR

ALÇADO INTERIOR
