| REPÚBLICA PORTUGUESA CULTURA DO ALENTEJO Direcção Regional de Cultura do Alentejo | EDIFÍCIO | CASTELO DE ALCÁCER DO SAL | PROC. |
| | ESTUDO | Projecto de Conservação das Muralhas EXECUÇÃO | N. ARQUIVO |
| PROJECTOU | DRCALEN | CONTIEM | MURALHA SUL - TROÇO 18 |
| DESENHOU | António Leal | | Plantas, Alçados e Cortes |

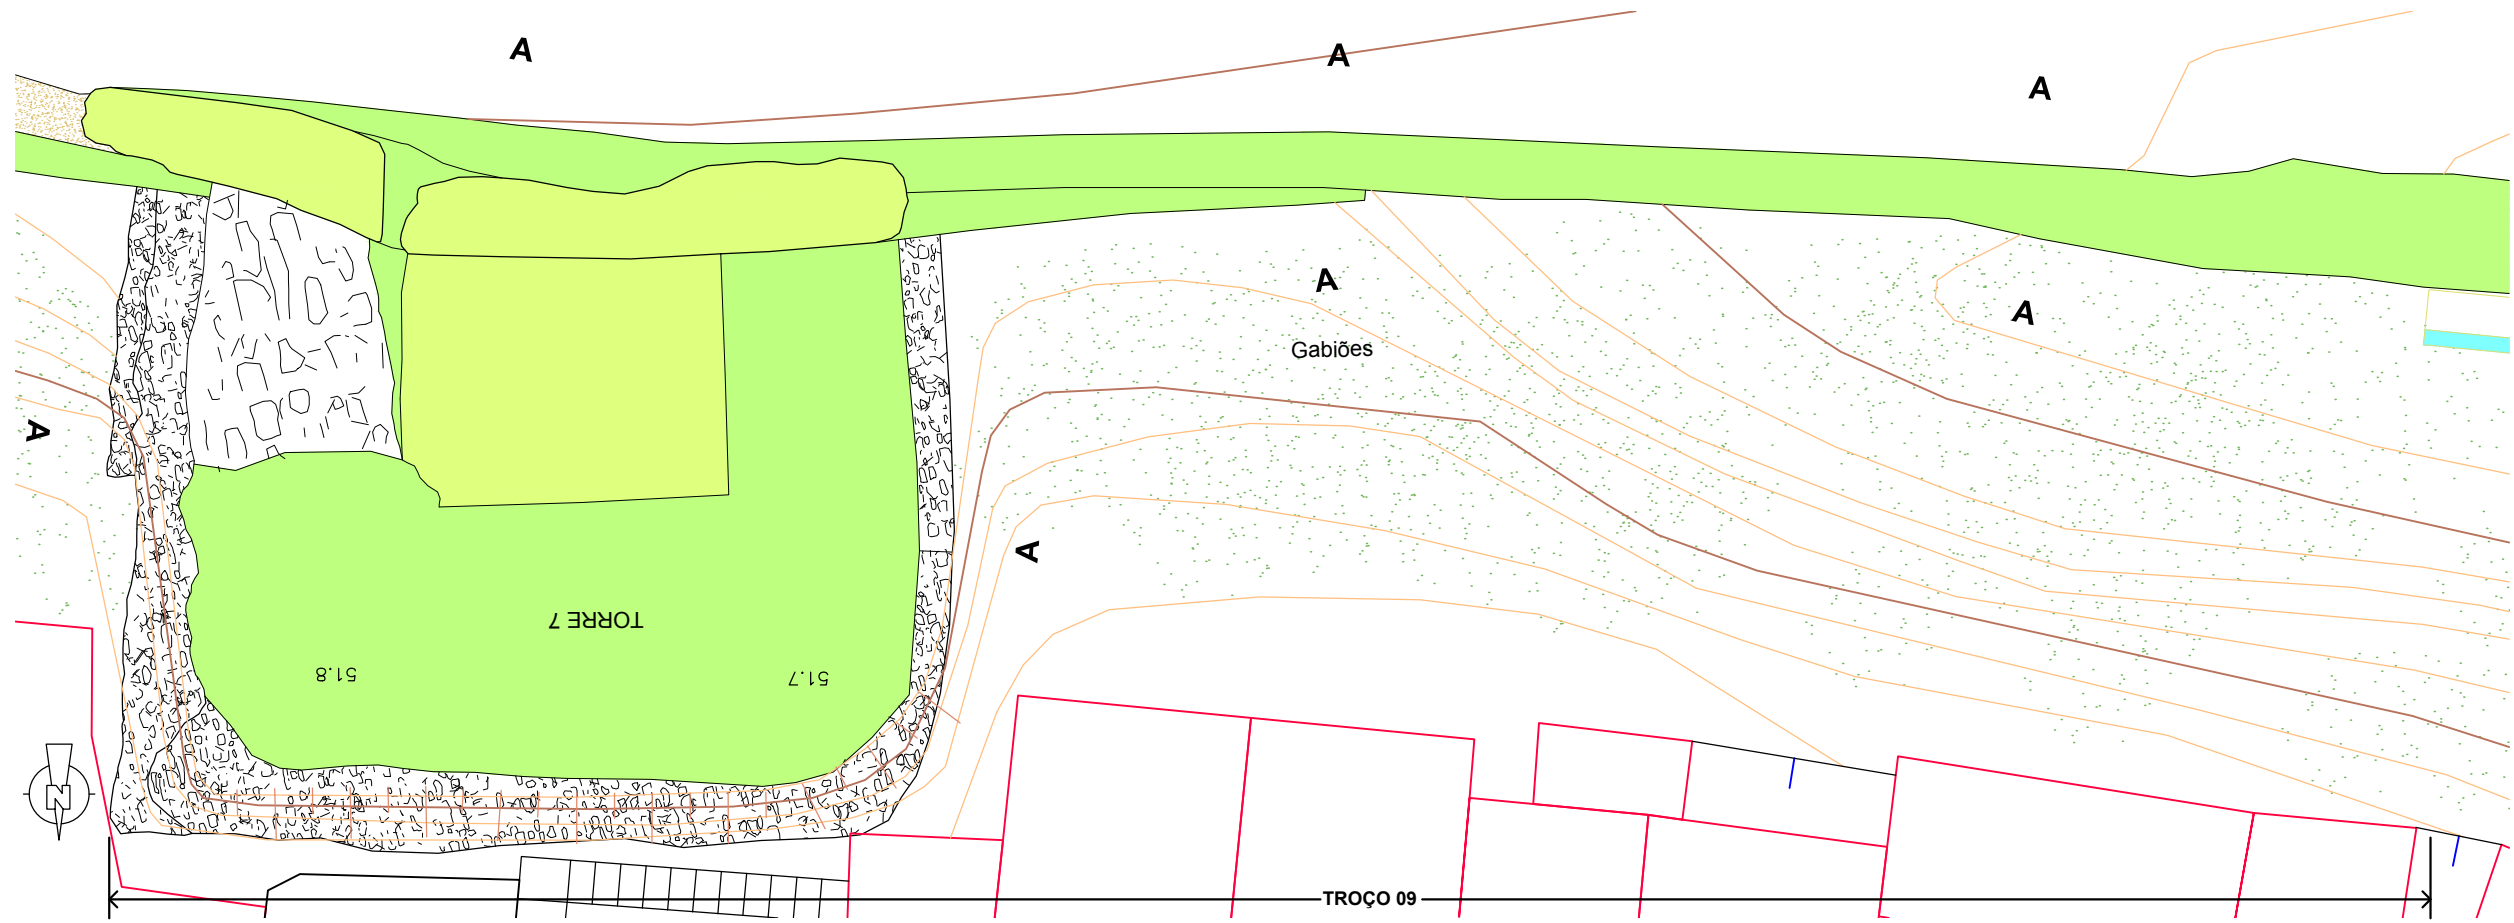
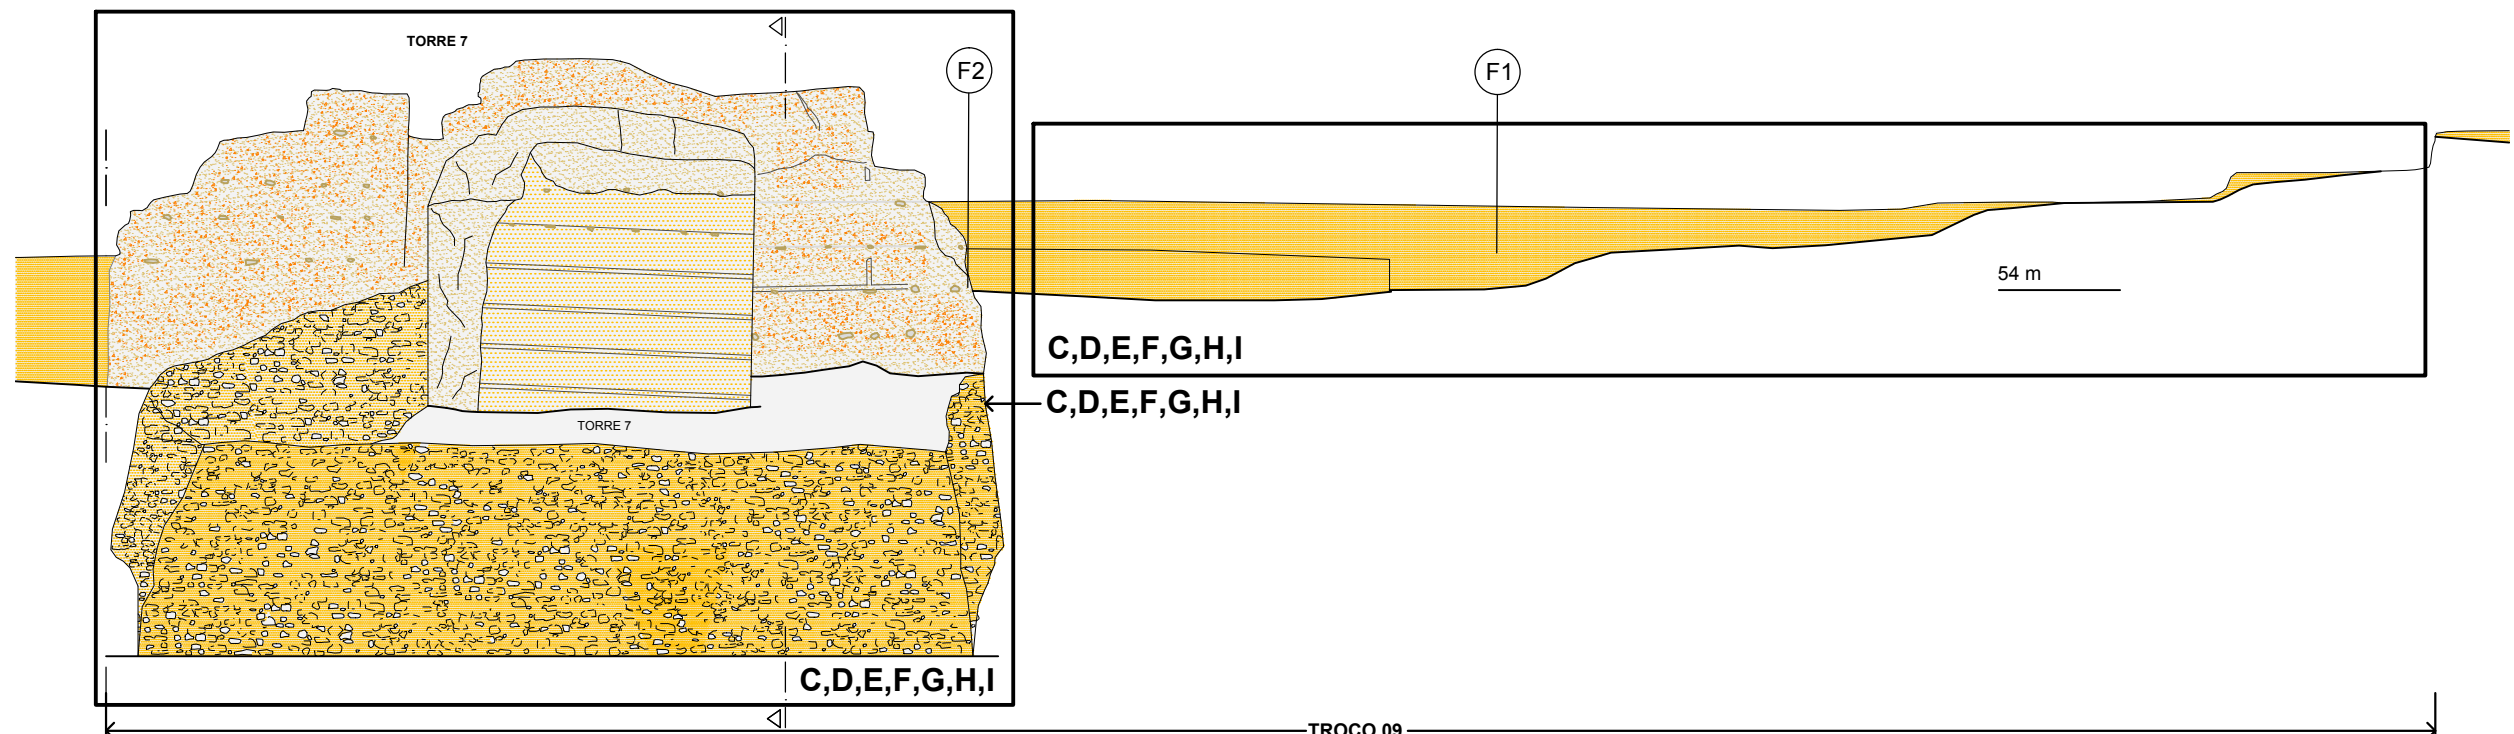
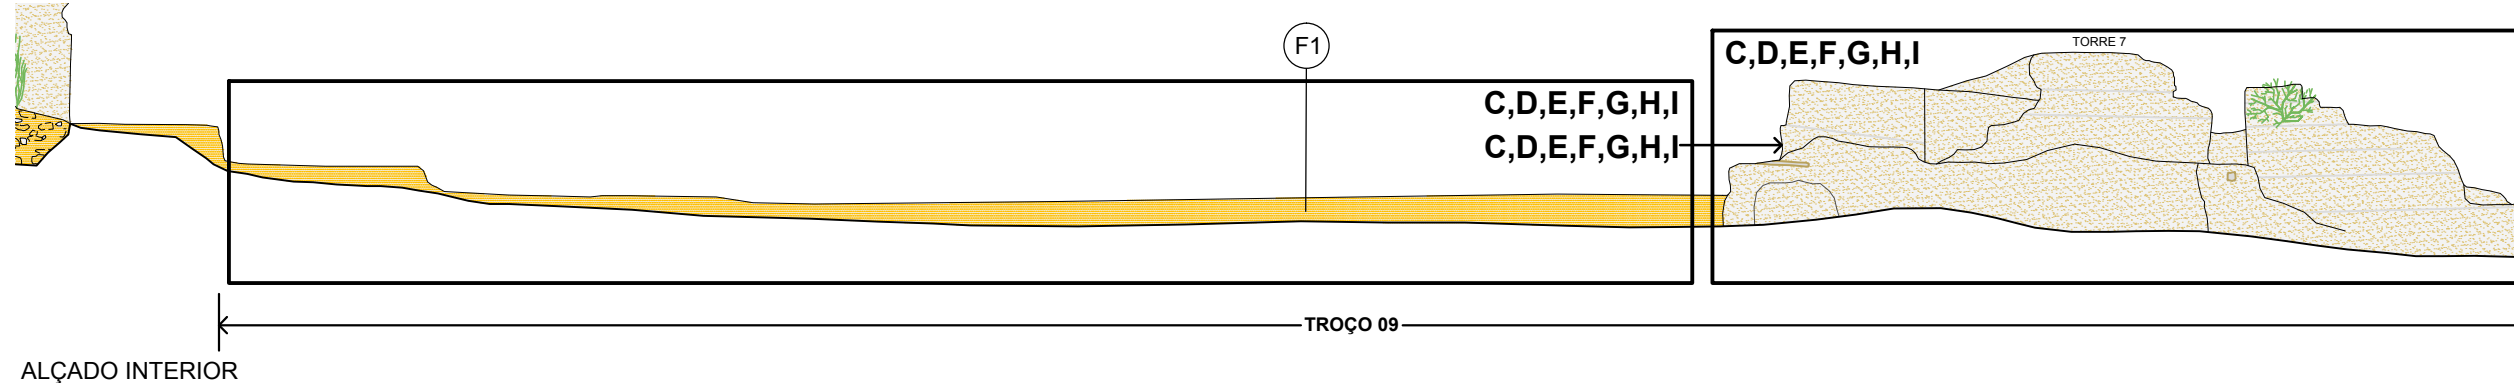
TROÇO 09

PLANTA

ALÇADO EXTERIOR

CORTE TRANSVERSAL

ALÇADO INTERIOR

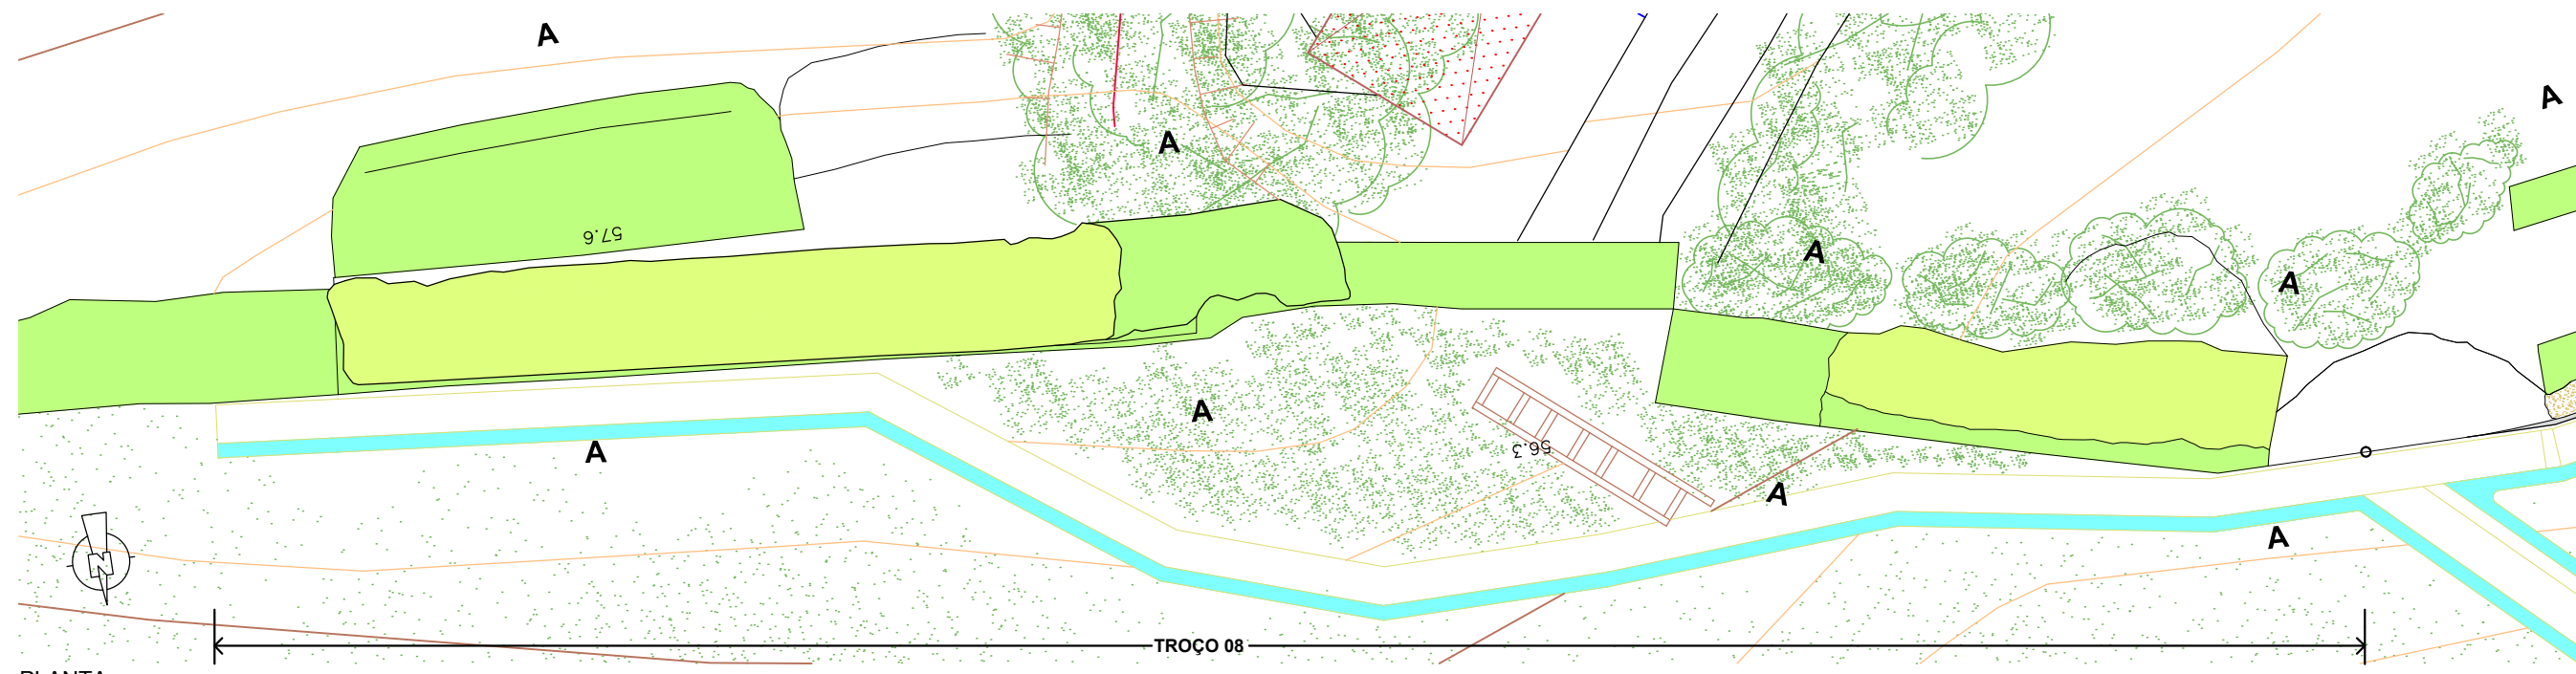
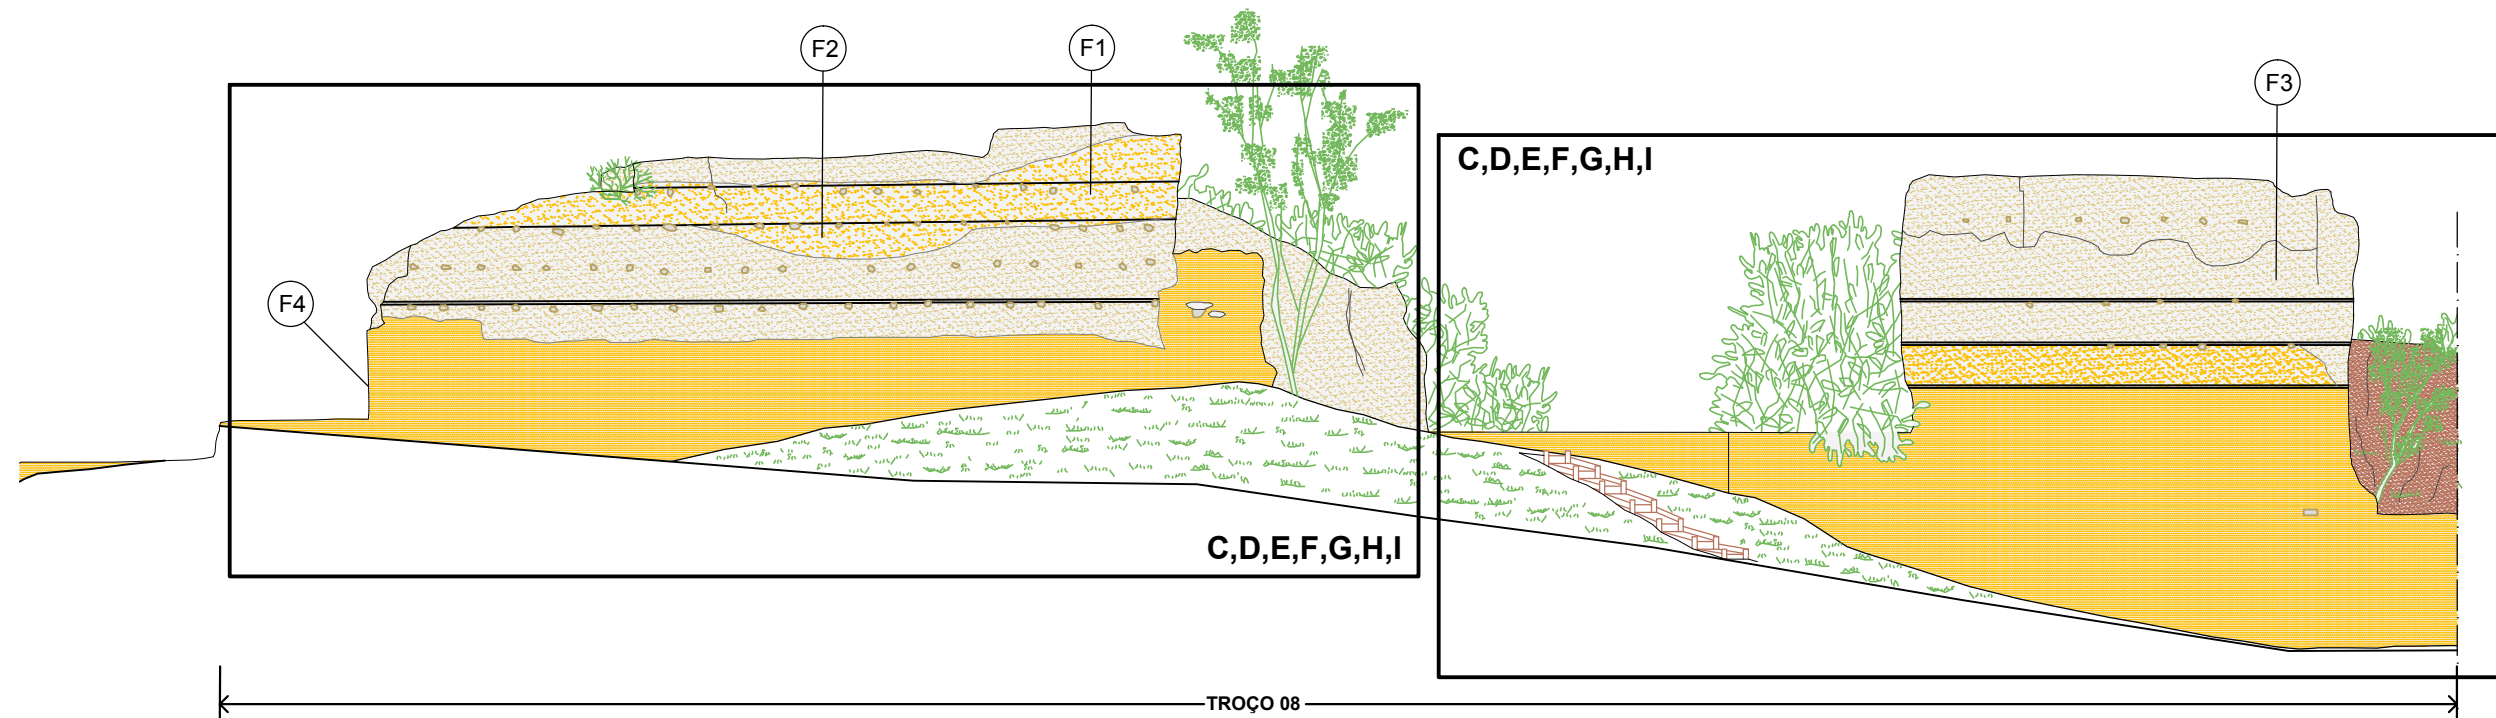
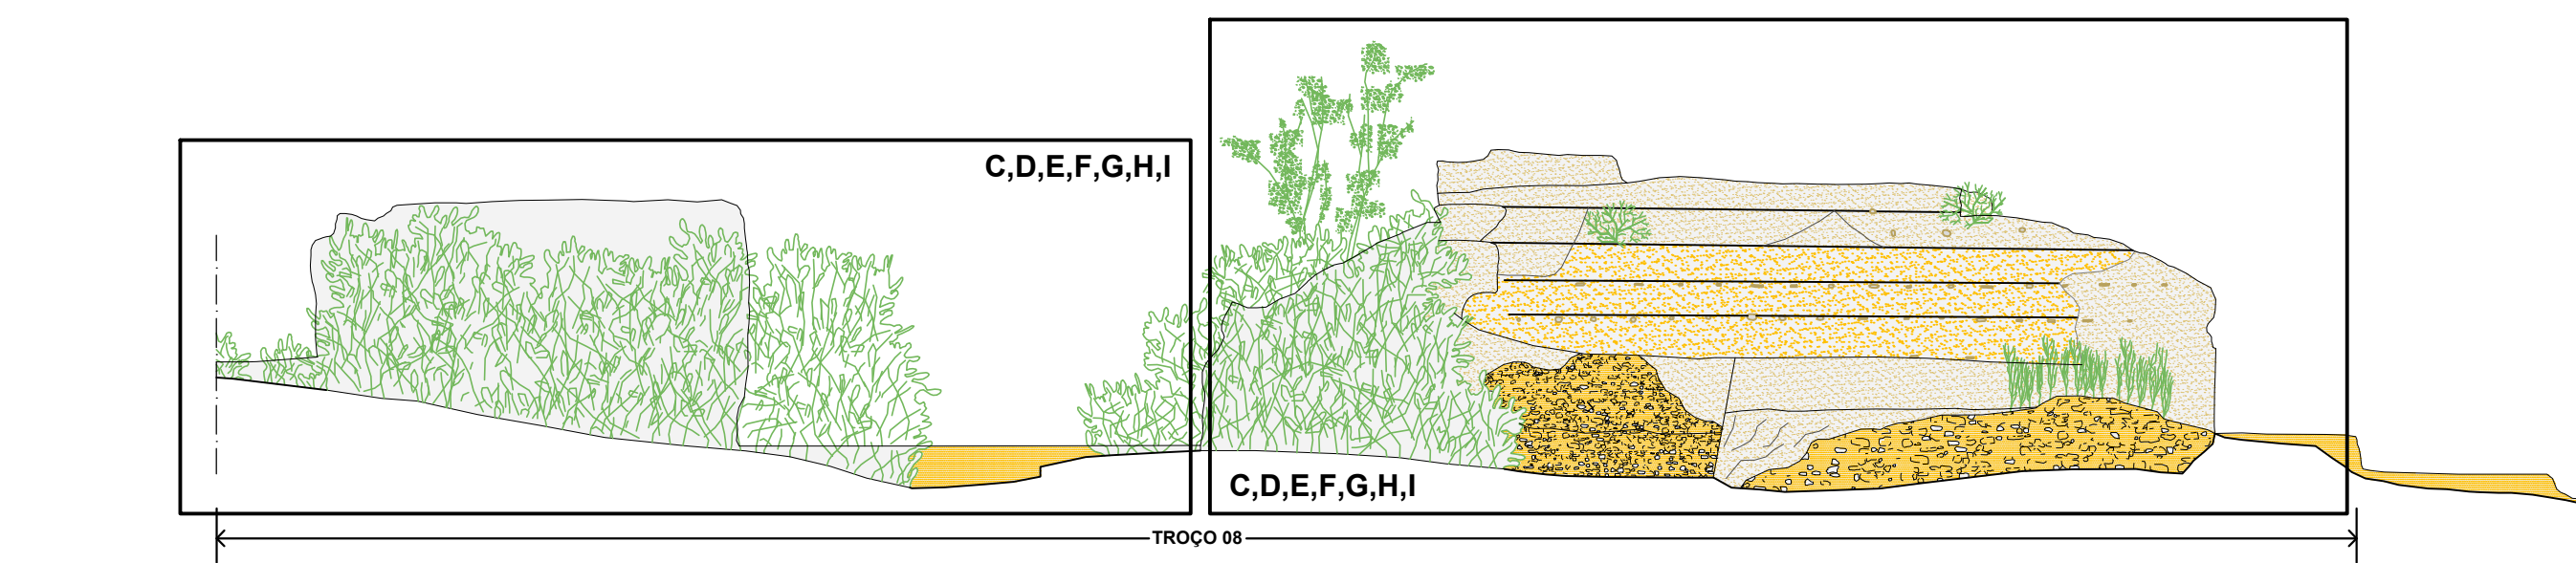
TROÇO 08

PLANTA

ALÇADO EXTERIOR

ALÇADO INTERIOR

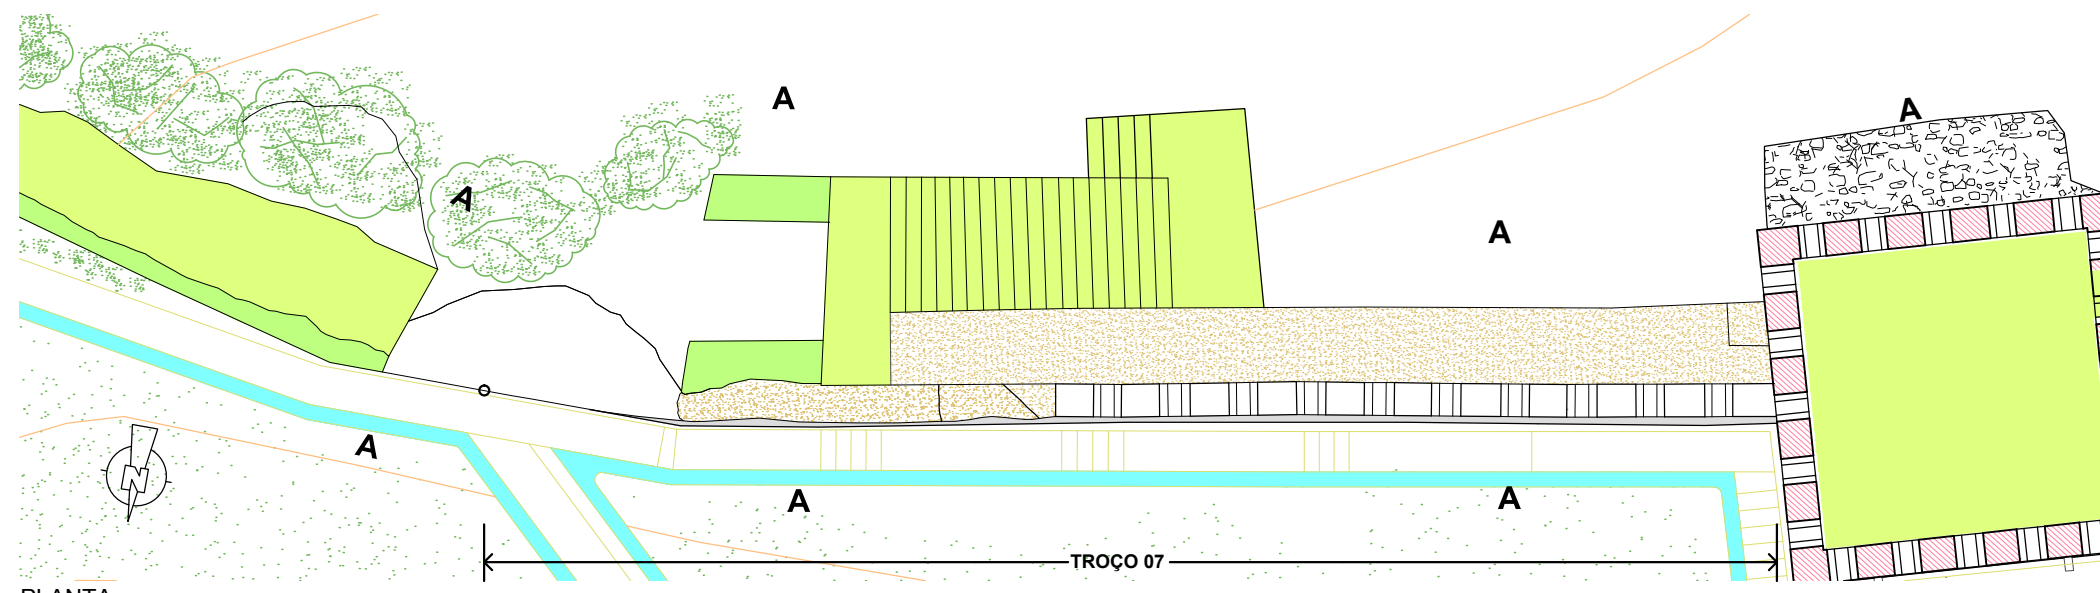
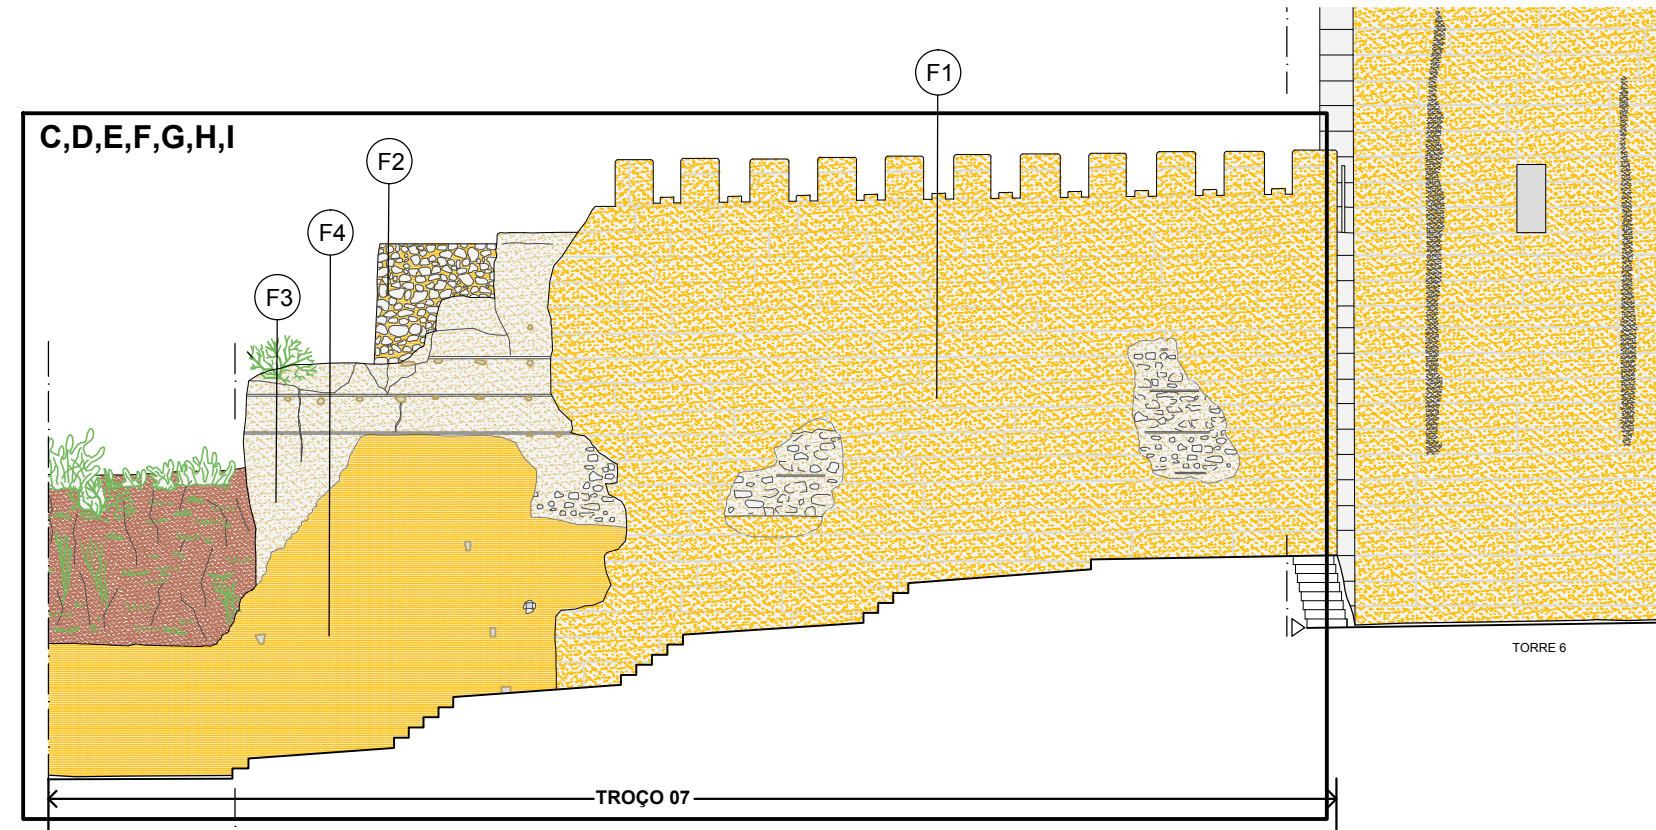
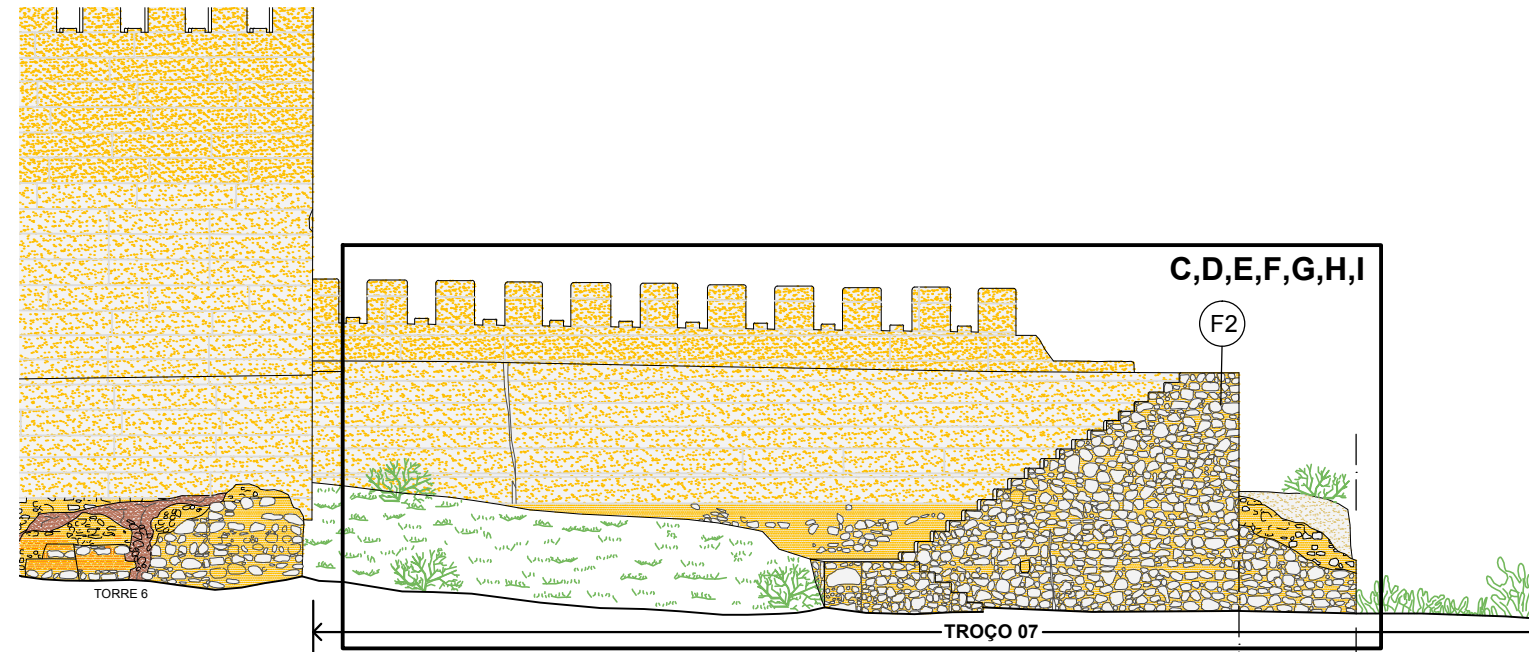
TROÇO 07

PLANTA

ALÇADO EXTERIOR

CORTE TRANSVERSAL

ALÇADO INTERIOR

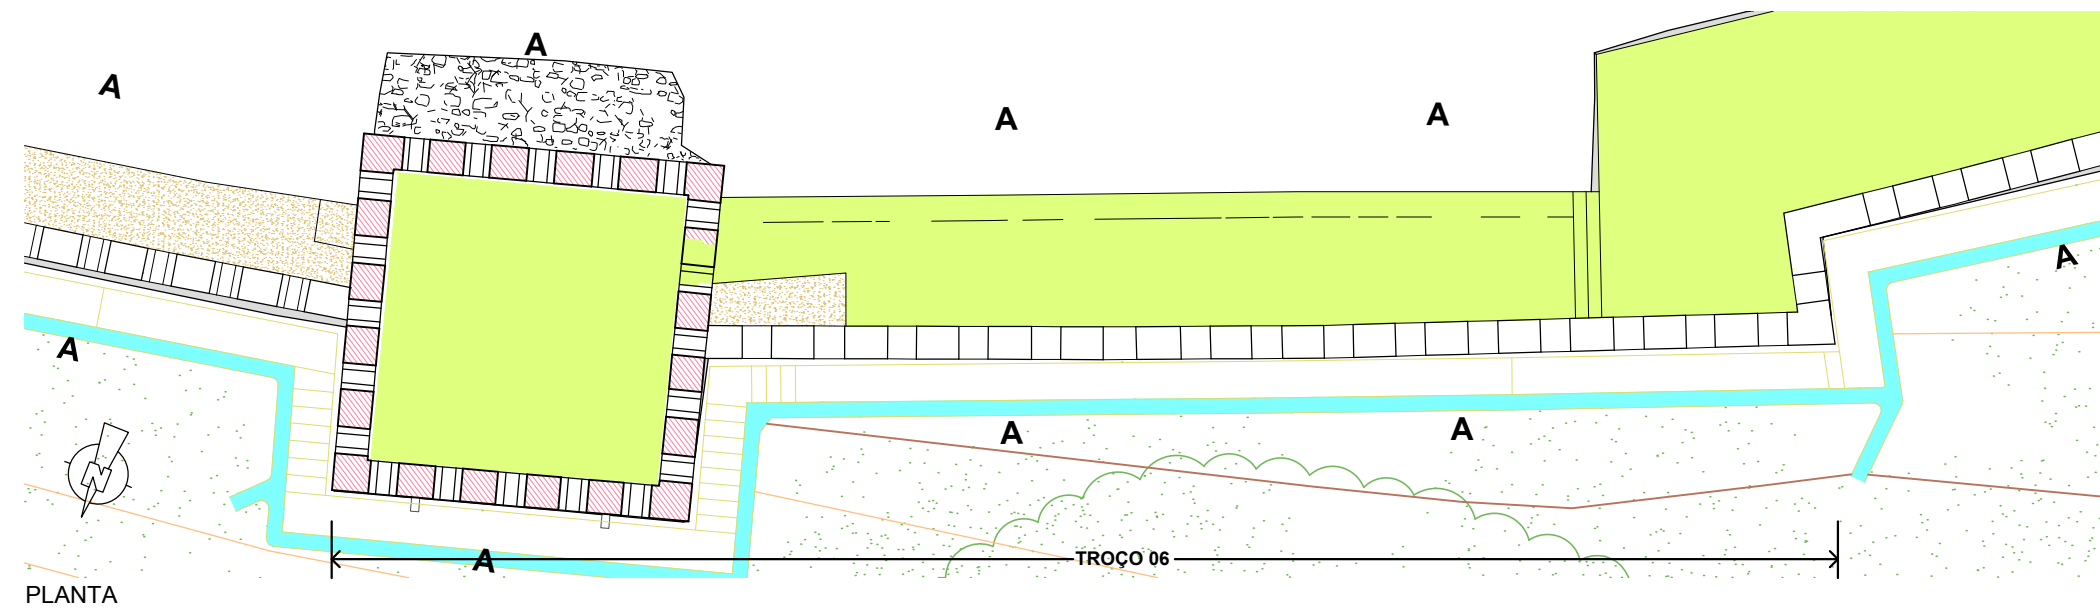
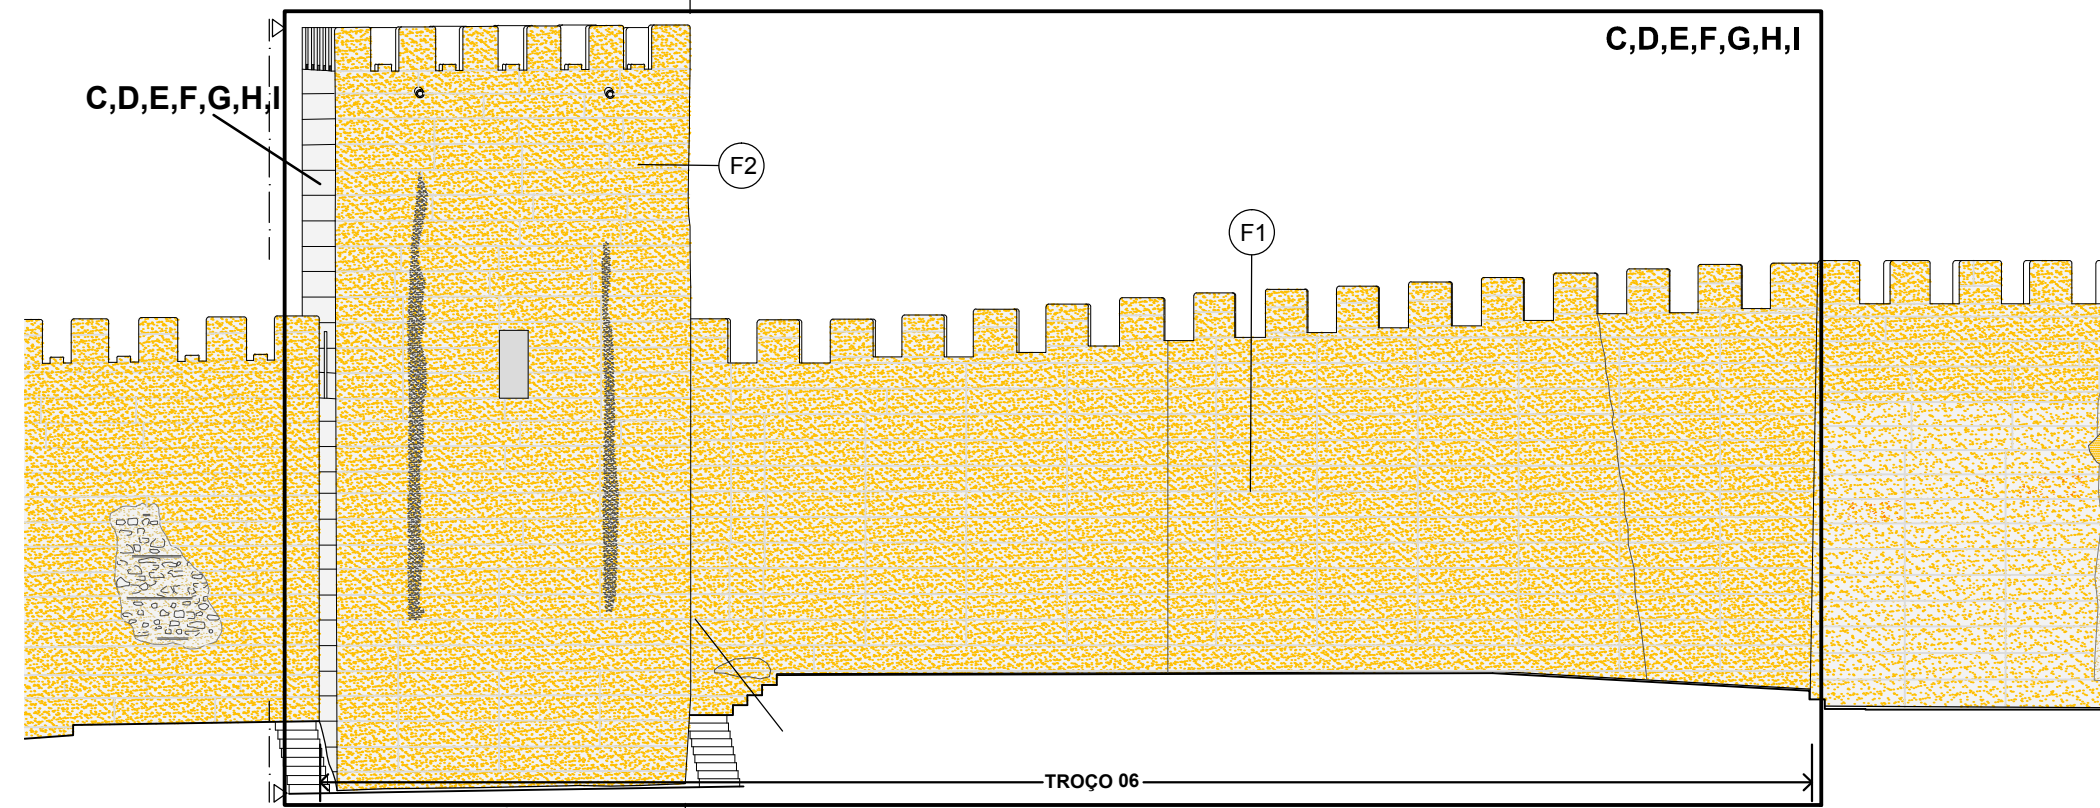
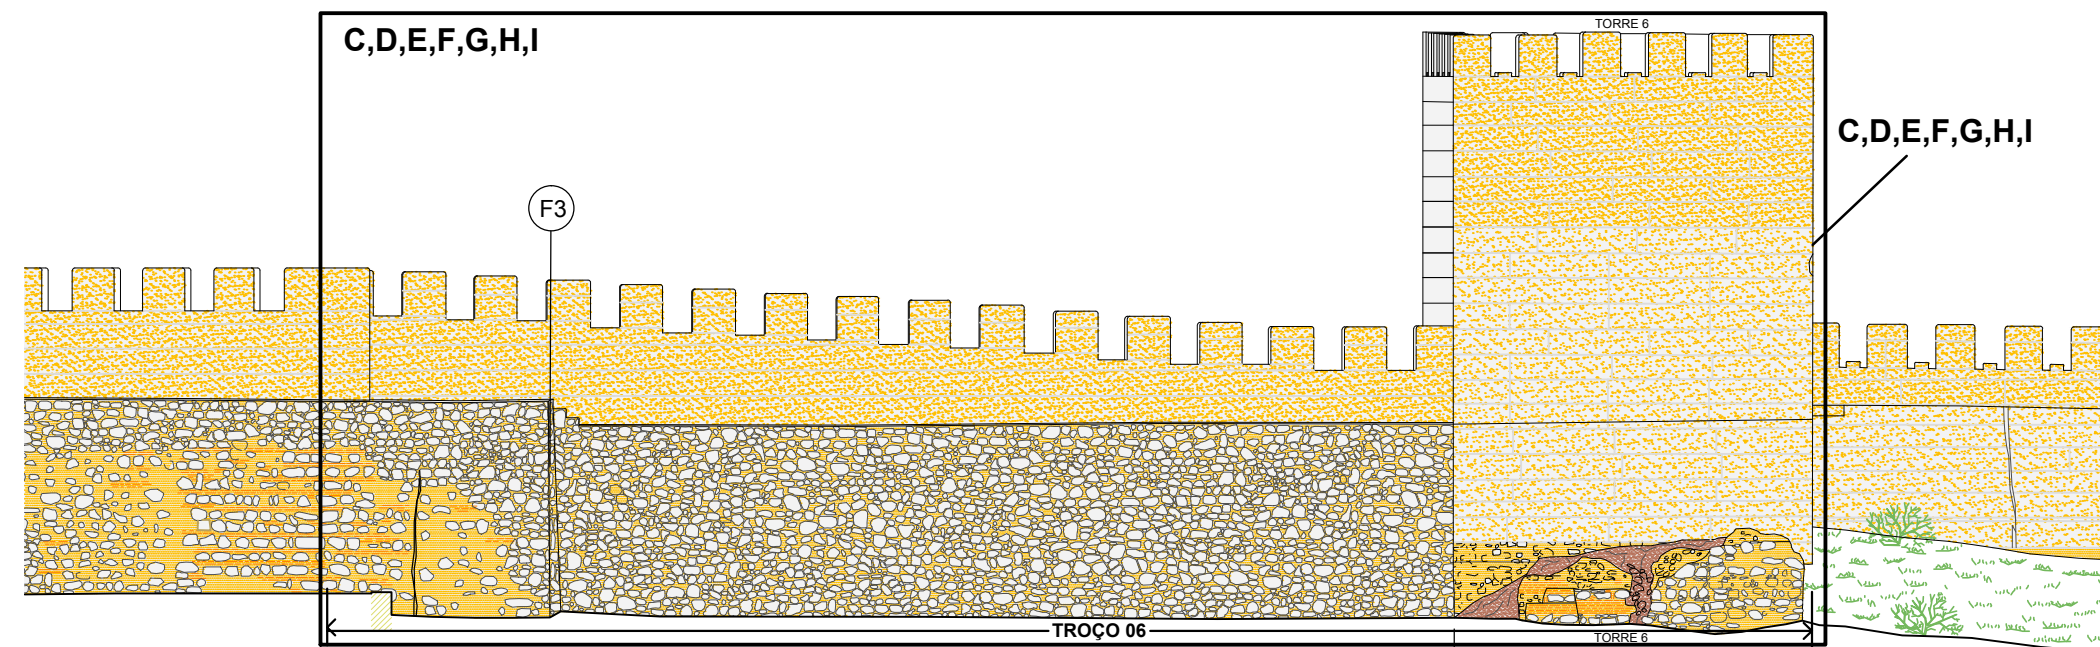
TROÇO 06

ALÇADO EXTERIOR

CORTE TRANSVERSAL

ALÇADO INTERIOR

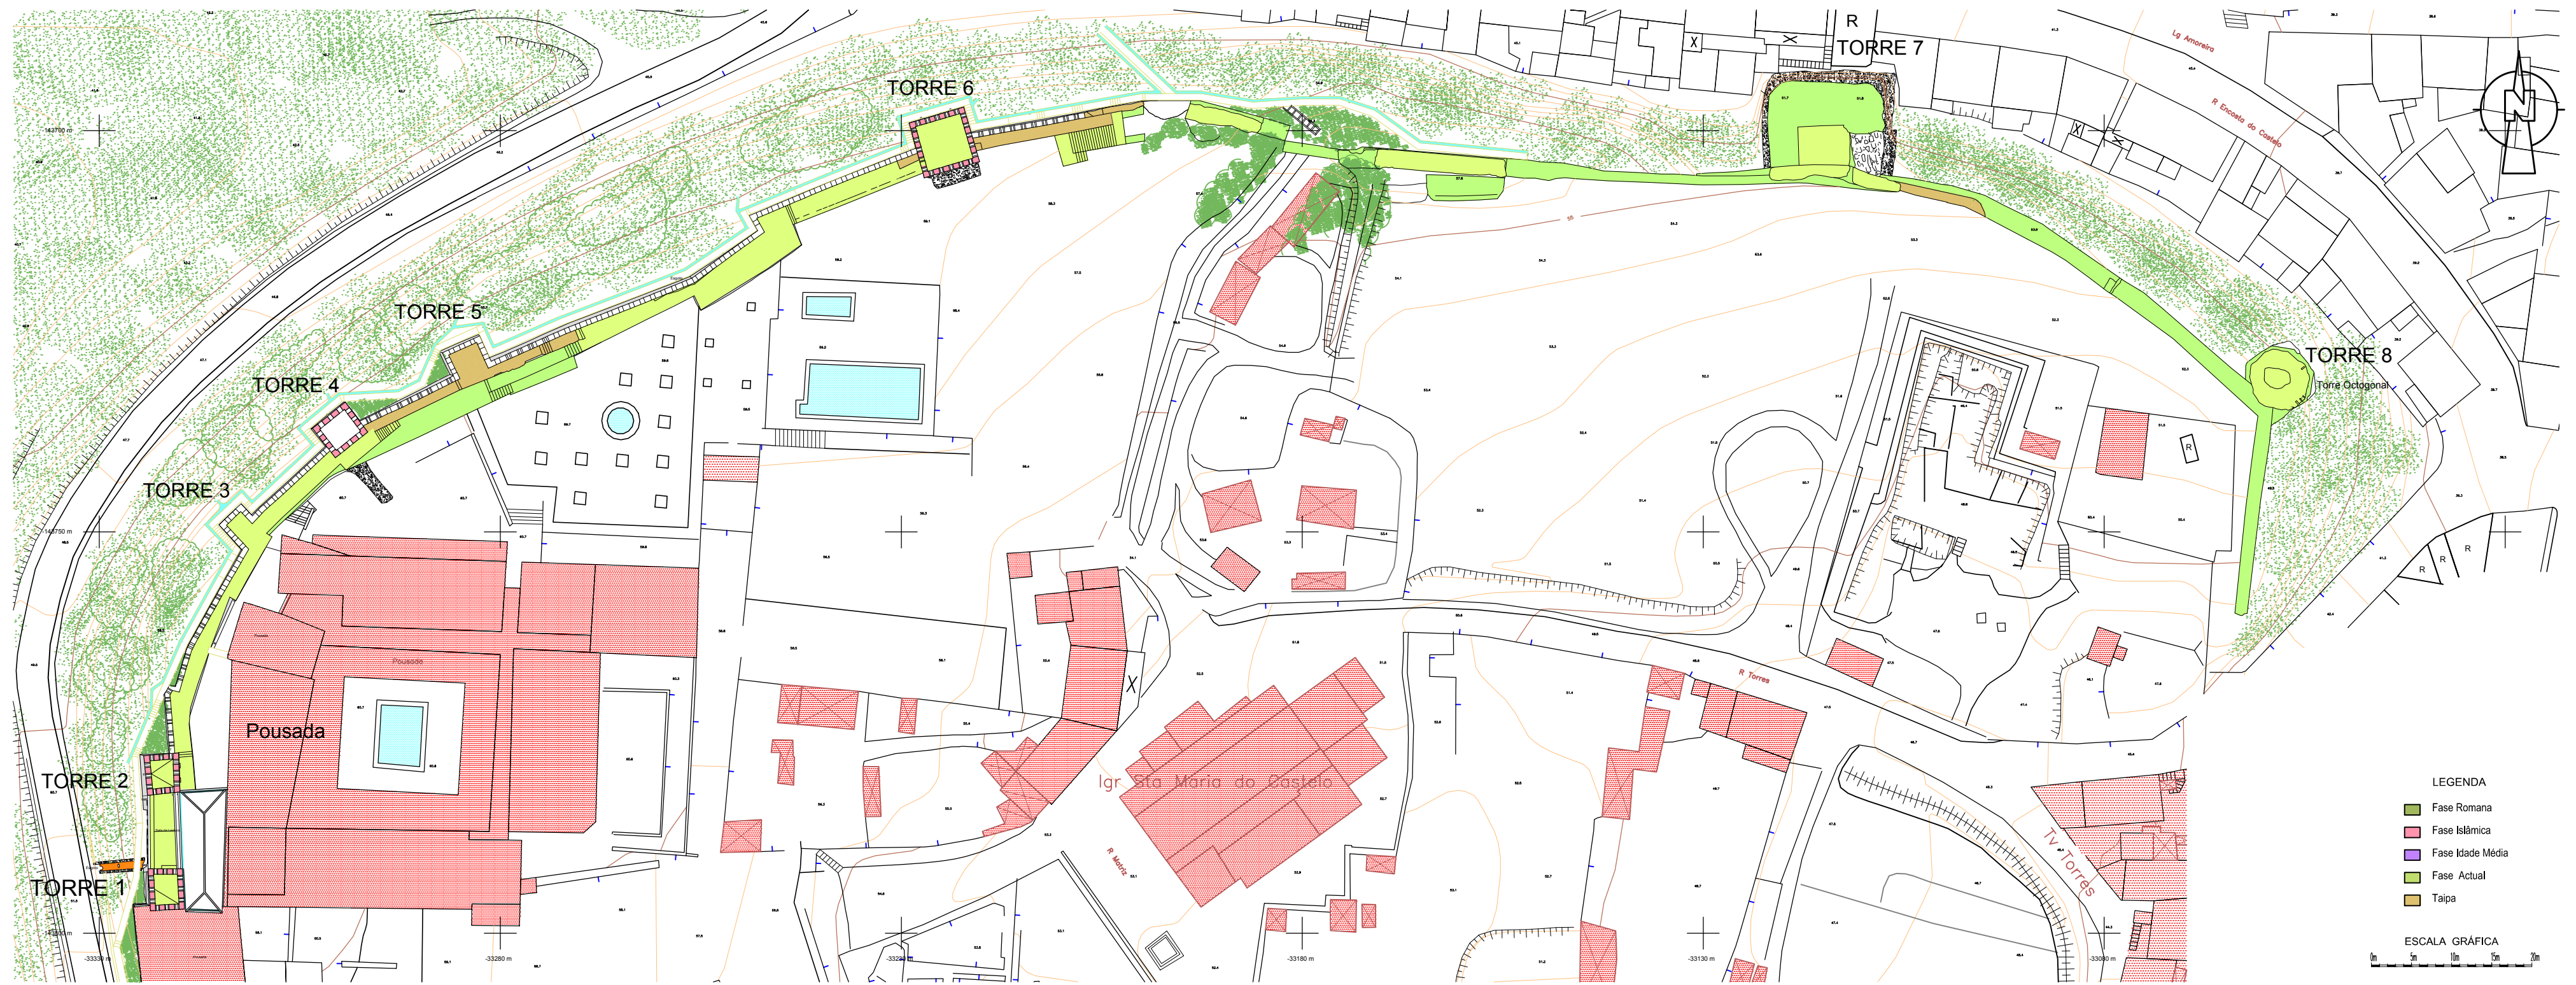
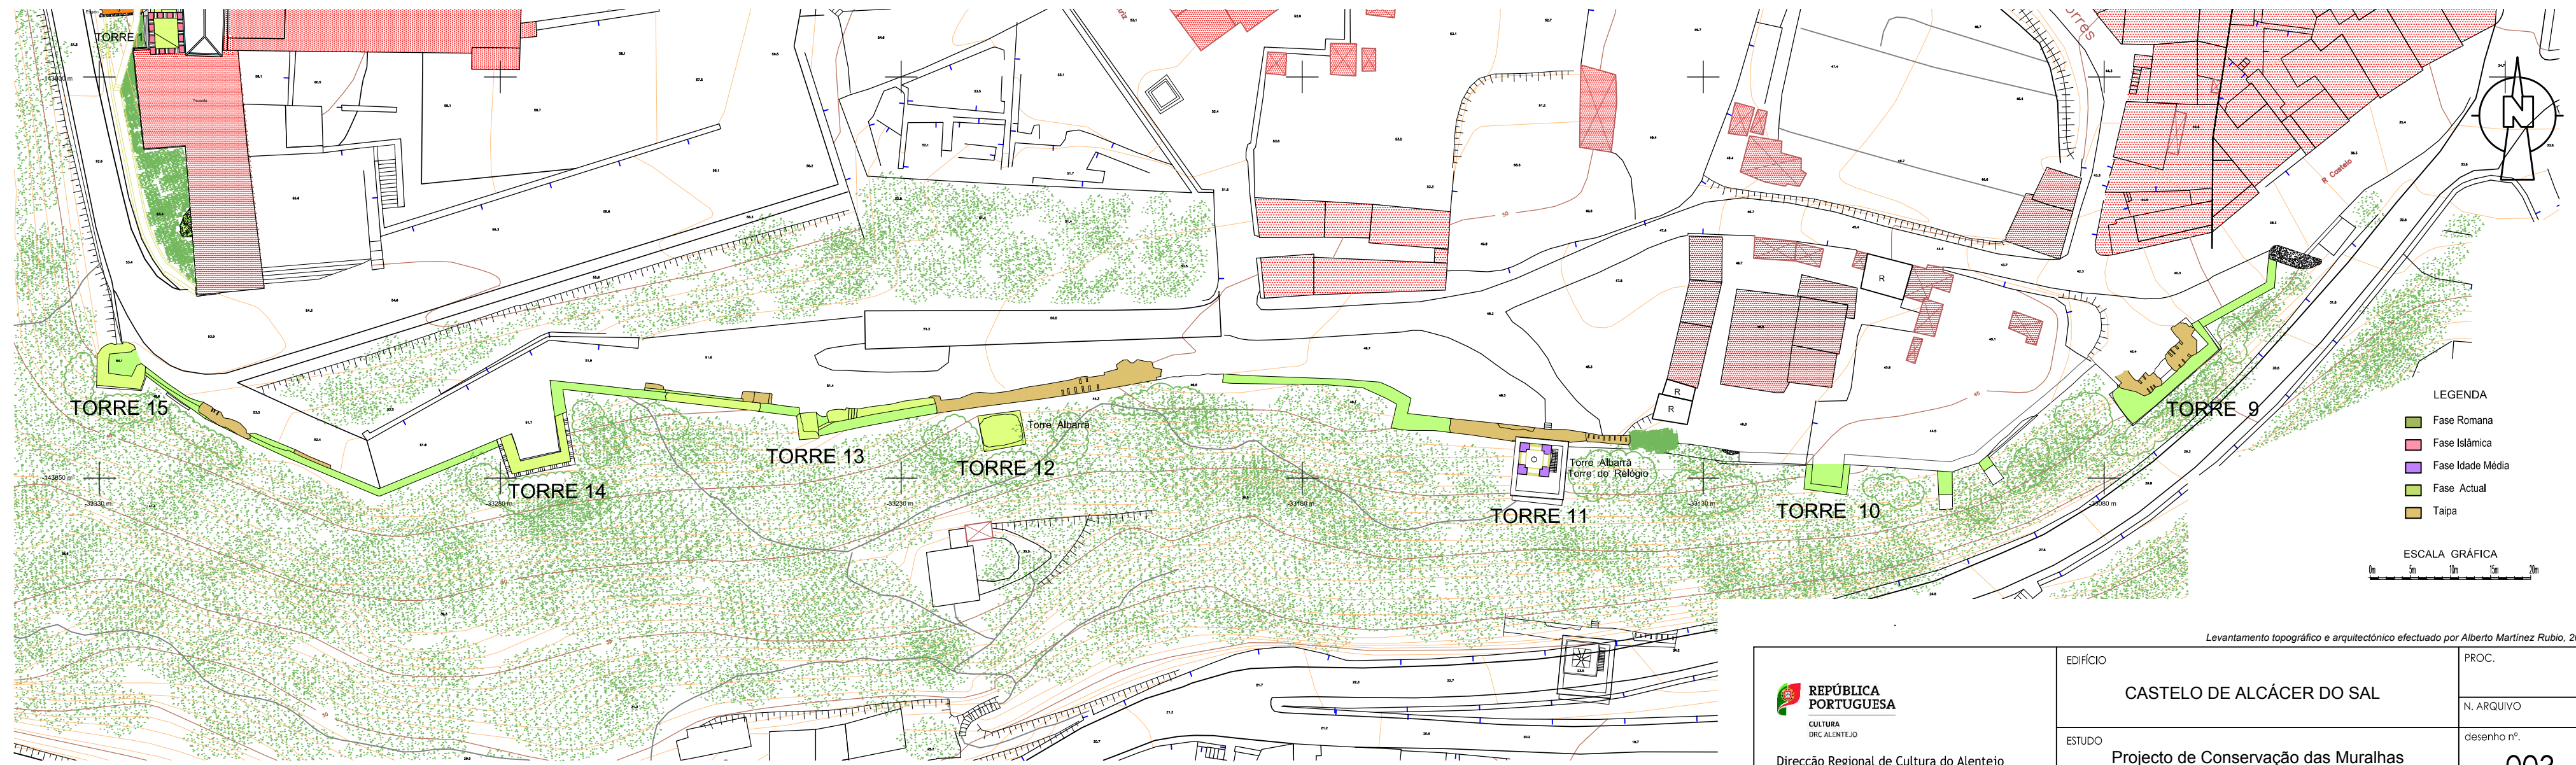
MURALHA NORTE

MURALHA SUL
