**PROJECTO DE CONSERVAÇÃO E CONSOLIDAÇÃO DO CASTELO DE TERENA**

ARQ. ANA LUISA MANEIRA E COSTA, ARQ. ANA ISABEL MESTRE,  
COORD. ARQ. SOFIA SALEMA

DATA:  
JUNHO 2004

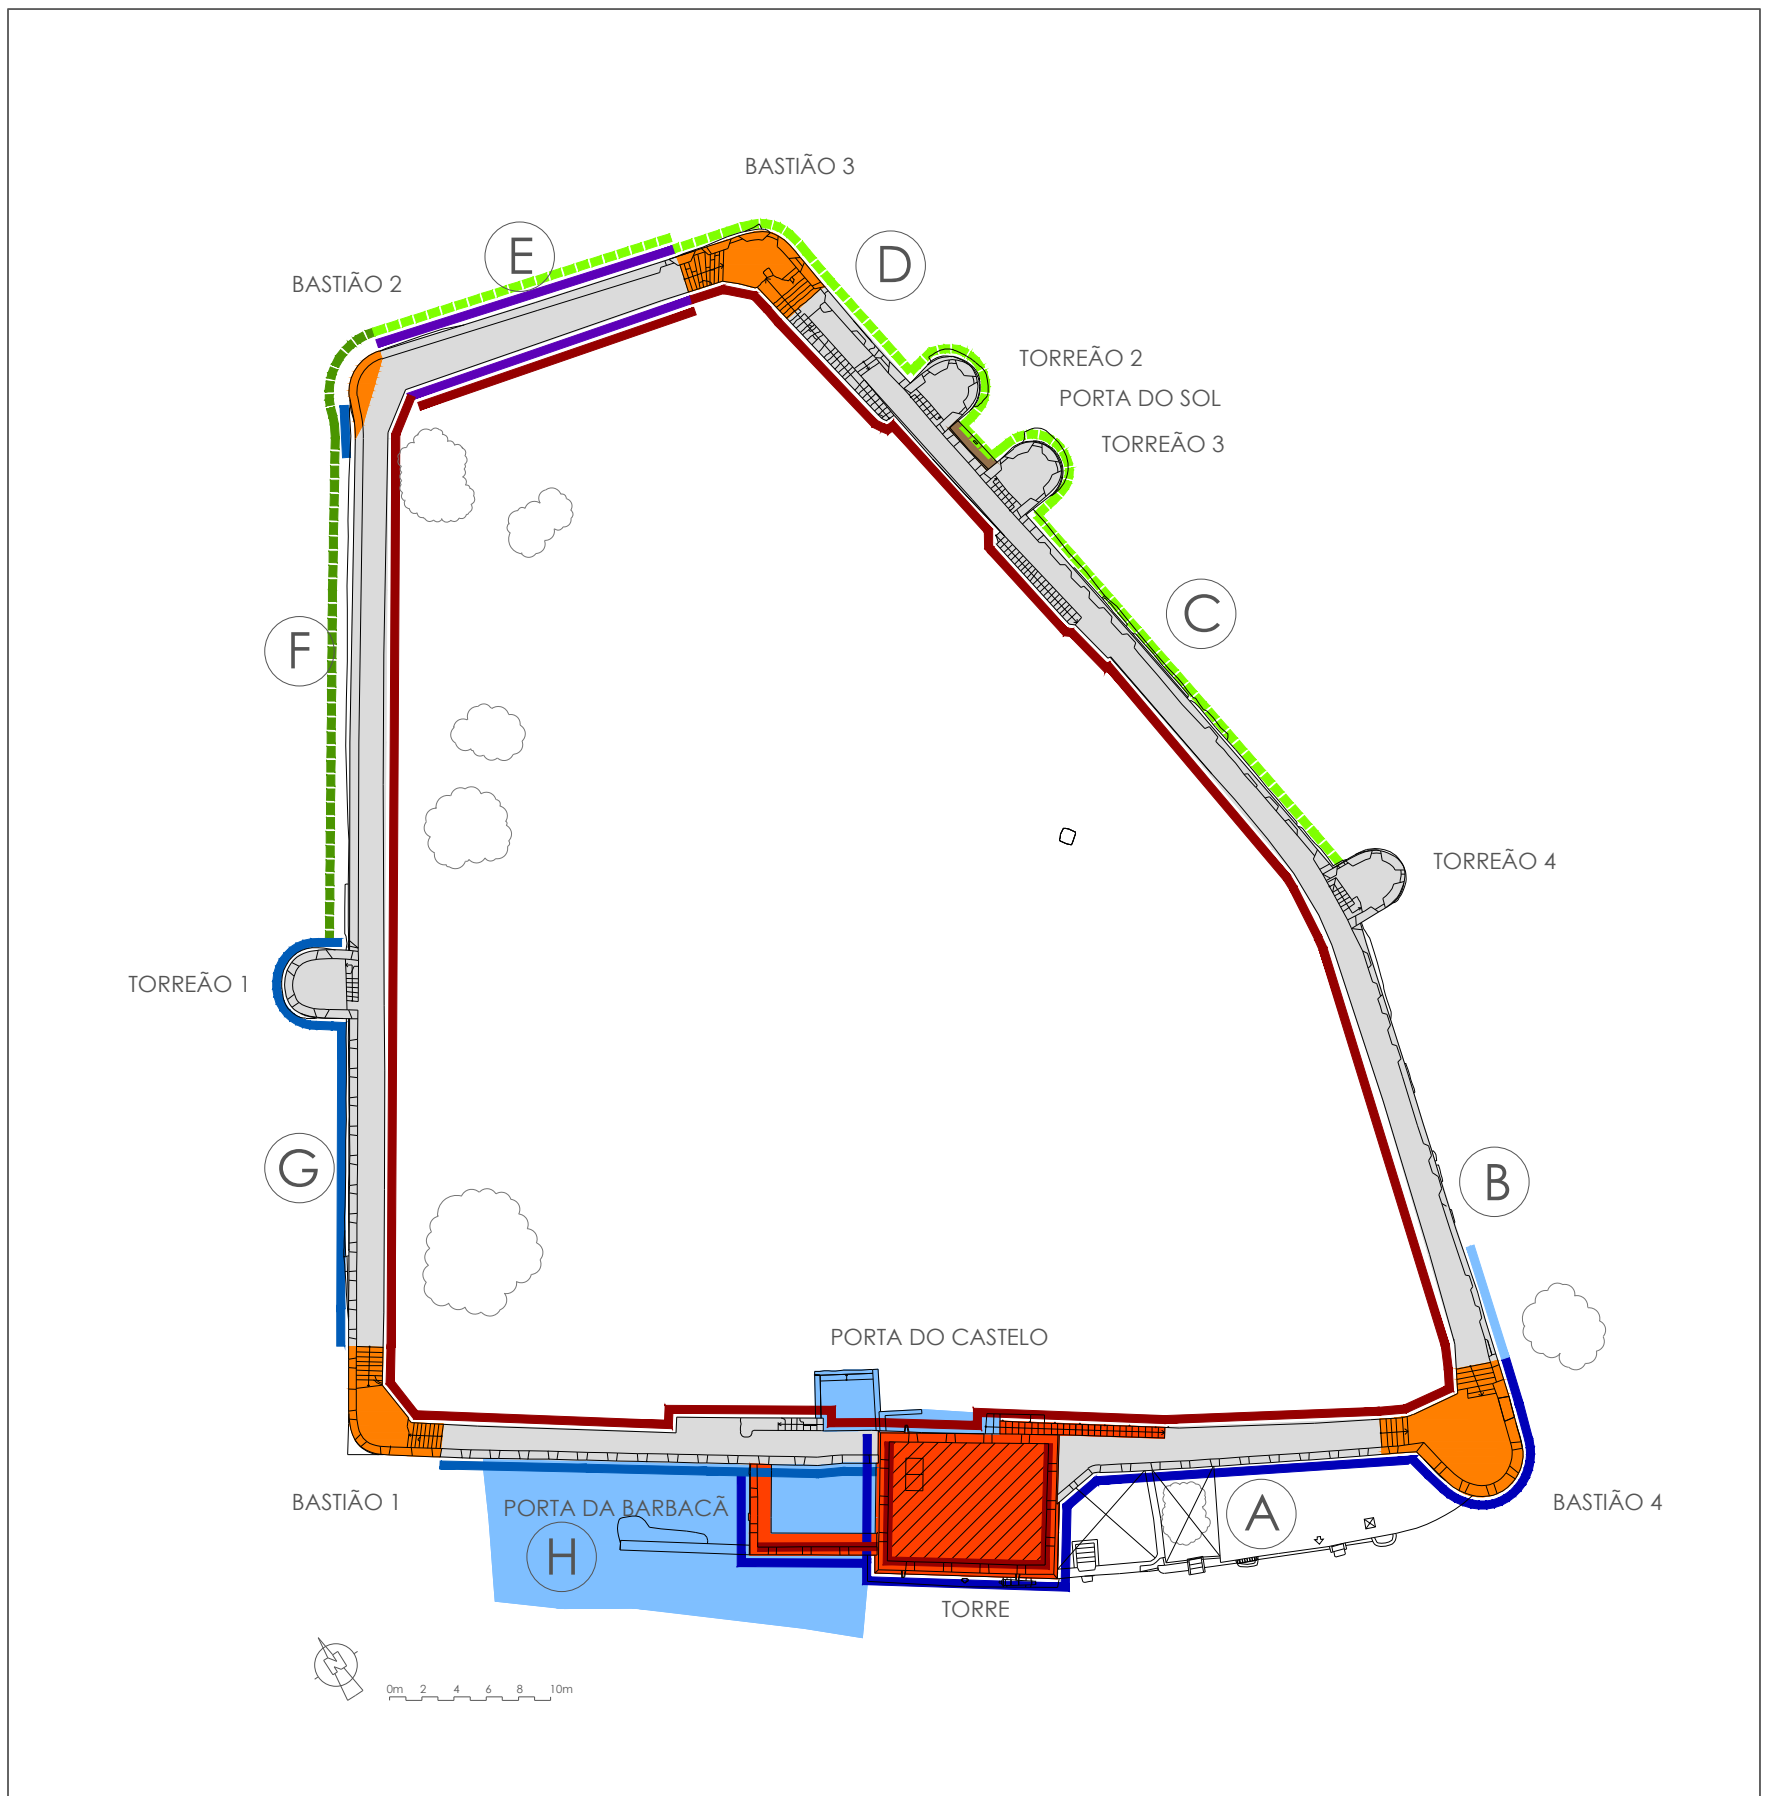
01

CRONOLOGIA DAS ÉPOCAS DE CONSTRUÇÃO E INTERVENÇÕES DA DGMN

- 1ª fase  
(meados do século XIV)
- 2ª fase  
(século XV)
- 3ª fase  
(reforma do século XVI) - 1509 a 1517
- Intervenções modernas  
(século XVII) - entaipamento da Porta do Sol
- 1937 - desmontagem e reconstrução do pano de muralha
- 1970 - "intervenção de restauro" - construção de ameias e cintas de betão armado na torre de menagem
- 1971 - intervenção nos panos de muralha
- 1977 - intervenção de restauro - construção de rampa de acesso à porta da barbacã, reparação de escadas, instalação da porta do castelo
- 1981 - intervenção nos panos de muralha
- 1982 - intervenção nos panos de muralha
- 1984 - recuperação das faces internas dos panos de muralha
- 1985 / 86 / 87 - intervenções no interior da torre

CRONOLOGIA DAS INTERVENÇÕES REALZADAS

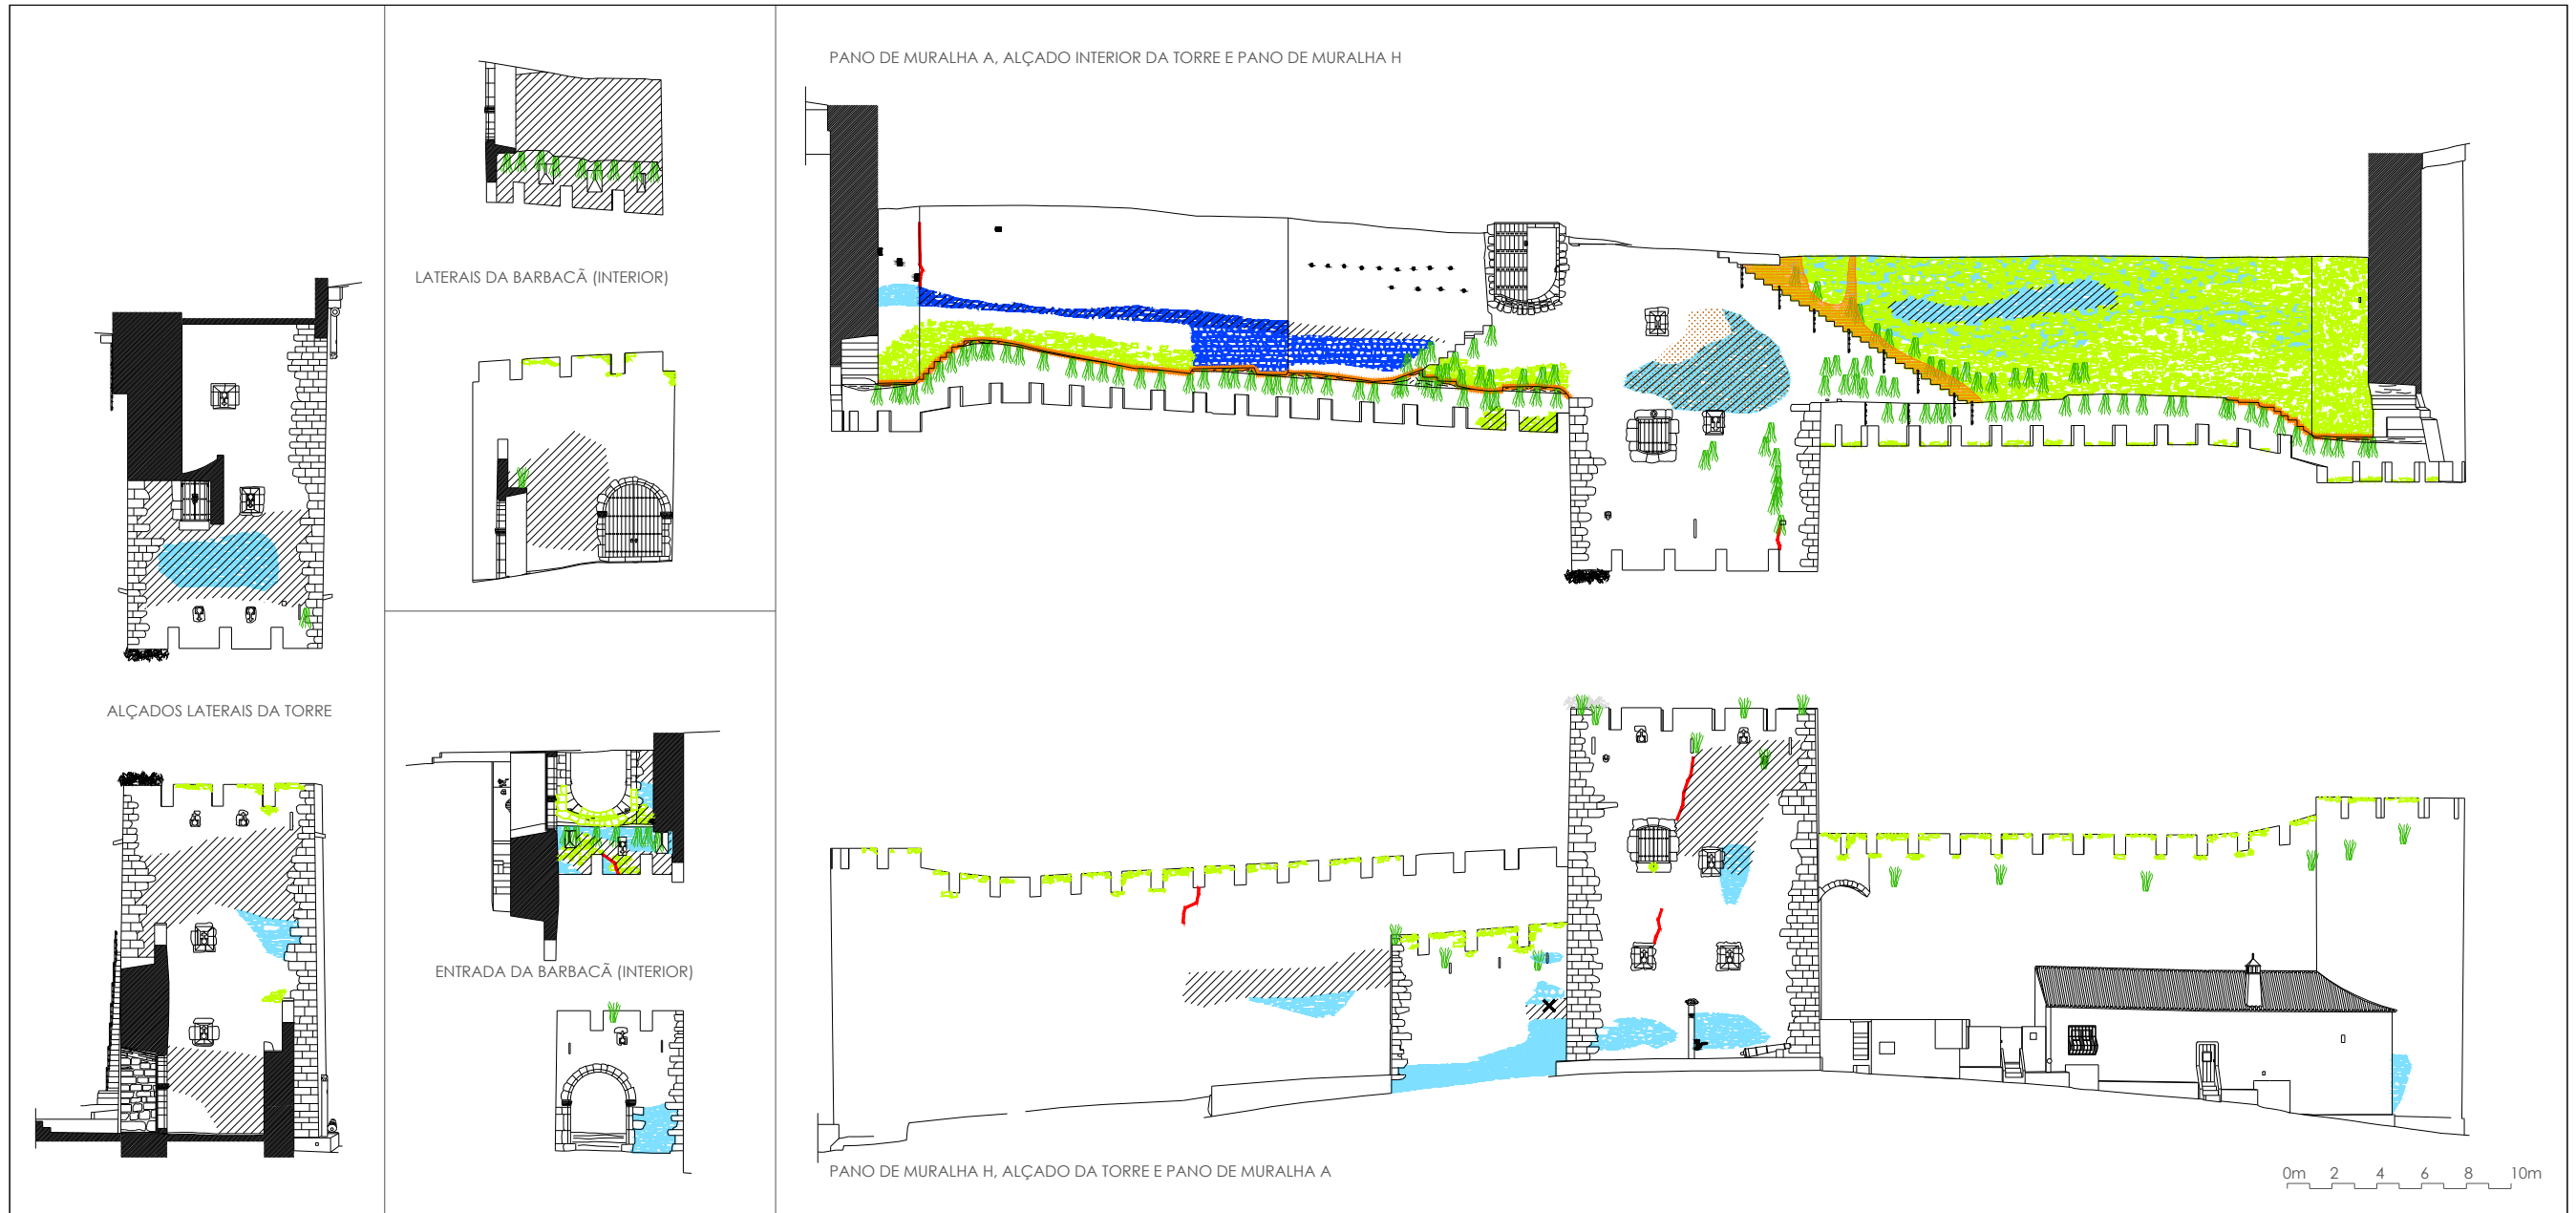
- JUNTAS ABERTAS SUPERFICIALMENTE
- JUNTAS ABERTAS EM PROFUNDIDADE
- INEXISTÊNCIA DE ELEMENTOS PÉTREOS
- DEFORMAÇÃO NO PANO DE MURALHA
- FENDILHAÇÃO
- ESTRUTURA EM RUÍNA / RÉMATE EM DESAGREGAÇÃO
- REBOCO / ARGAMASSA EM DESAGREGAÇÃO
- COLONIZAÇÃO BIOLÓGICA
- VEGETAÇÃO SUPERIOR
- MANCHA ACASTANHADA
- ESCORRÊNCIAS
- FUNDAÇÕES À VISTA
- DESTAQUE DE ELEMENTOS COLADOS
- ELEMENTOS EM FERRO

<p>MAPEAMENTO DO ESTADO DE CONSERVAÇÃO E ALTERAÇÃO DE MATERIAIS</p> <p><b>PROJECTO DE CONSERVAÇÃO E CONSOLIDAÇÃO DO CASTELO DE TERENA</b></p> <p>ARQ. ANA LUISA MANEIRA E COSTA, ARQ. ANA ISABEL MESTRE, COORD. ARQ. SOFIA SALEMA</p>	<p>DATA: JUNHO 2004</p> <p>ESCALA: GRÁFICA</p> <p>DESENHO Nº: <b>3.1</b></p>
---	--
