projeto de fundraising

Museu museum musée museo  
de **Lamego**

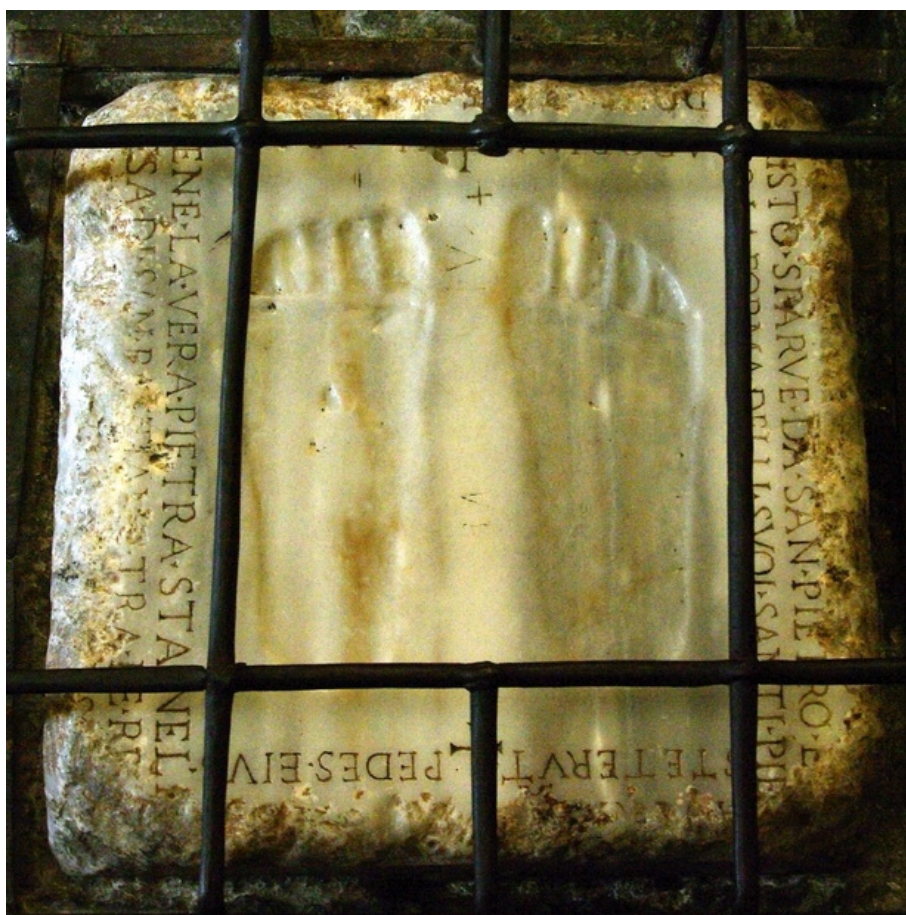
Fig. 1: Igreja *Quo Vadis*, Roma. Relíquia dos pés de Cristo gravados numa laje de mármore (cópia de relevo conservado na basílica de São Sebastião em Roma). Bgabel © 2012.

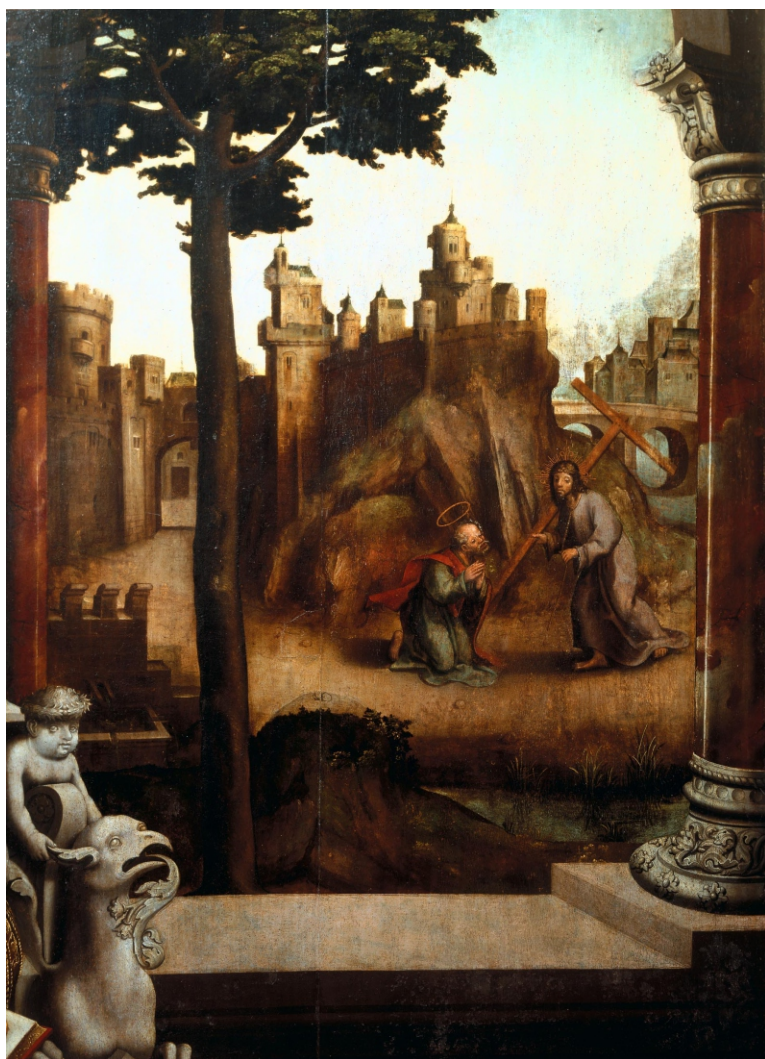
Fig. 14: *Quo Vadis, São Pedro*. Vasco Fernandes, 1530. Museu Nacional Grão Vasco/DGPC/ADF © José Pessoa.

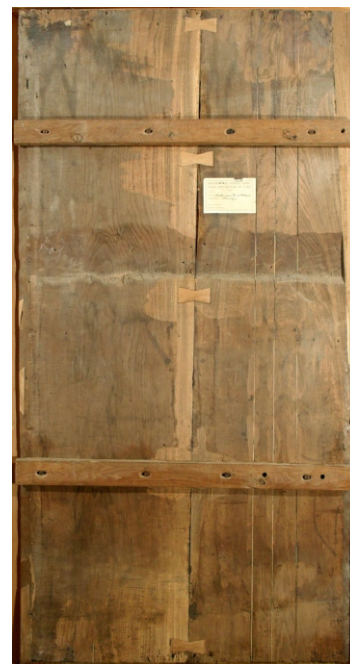
Fig. 29: Pintura *Quo Vadis?* (tardoz). Etiqueta da exposição “Os Primitivos Portugueses (1450-1550)”, realizada em 1940. Museu de Lamego © José Pessoa, 2011.

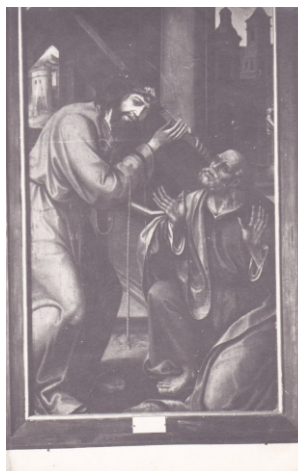
Fig. 31: *Quo Vadis?* Década de 1940-1950. Arquivo do Museu de Lamego ©.

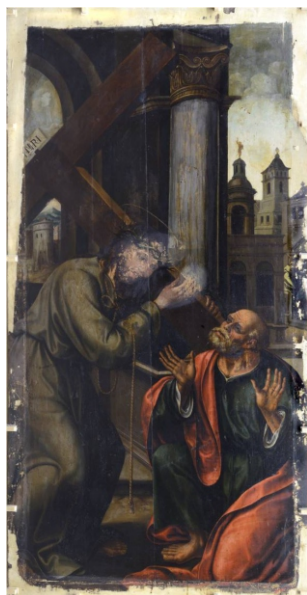
Fig. 9: Obra depois do levantamento da moldura. Museu de Lamego © José Pessoa, 2015.

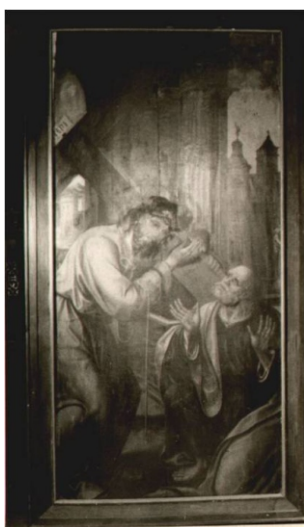
Fig. 12: *Quo Vadis?*.  
Fotografia datada de 1972.  
Arquivo Museu de  
Lamego©.

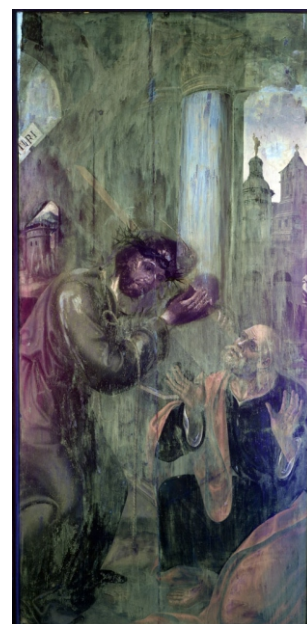
Fig. 13: Pintura sobre fluorescência de radiação UV. Permitiu-nos detetar repintes, a presença, extensão e o estado de conservação da camada de verniz. Museu de Lamego © José Pessoa, 2014.

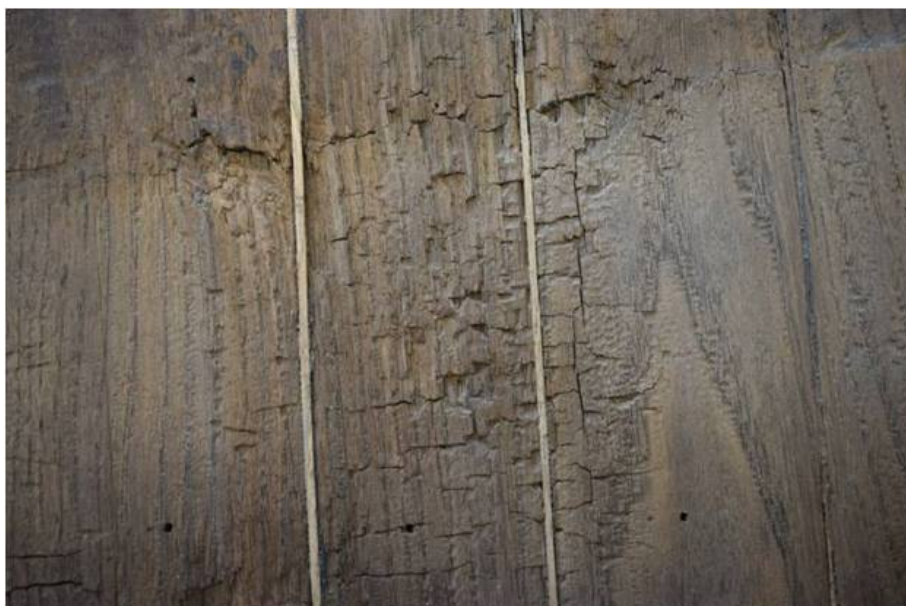
Fig. 4: Pormenor da deterioração do suporte lenhoso (podridão cúbica) e intervenções posteriores (execução de sangrias e introdução de taliscas). Porto Restauro © 2016.

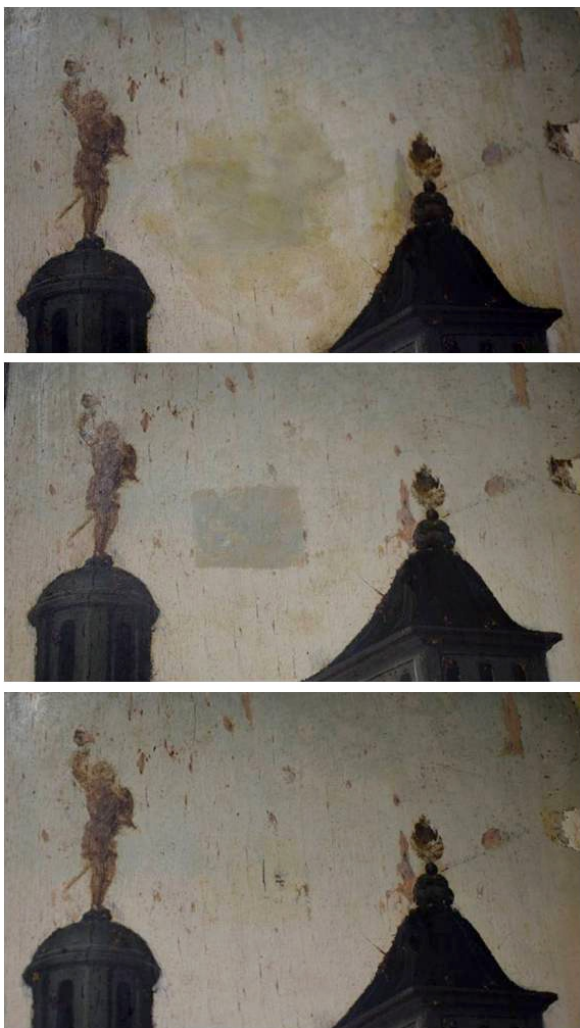
Fig. 8: Fotografia superior: inicial. Fotografia ao centro: após remoção de uma camada de tinta superficial (repinte mais recente) ficou a descoberto um rectângulo, respeitante a uma área na qual o levantamento de repinte mais antigo (iniciado numa intervenção anterior à nossa) não fora concluído. Este rectângulo era claramente identificável na radiografia ao apresentar maior radiopacidade do que a área envolvente. Fotografia inferior: após remoção integral dos repintes. Porto Restauro © 2016.

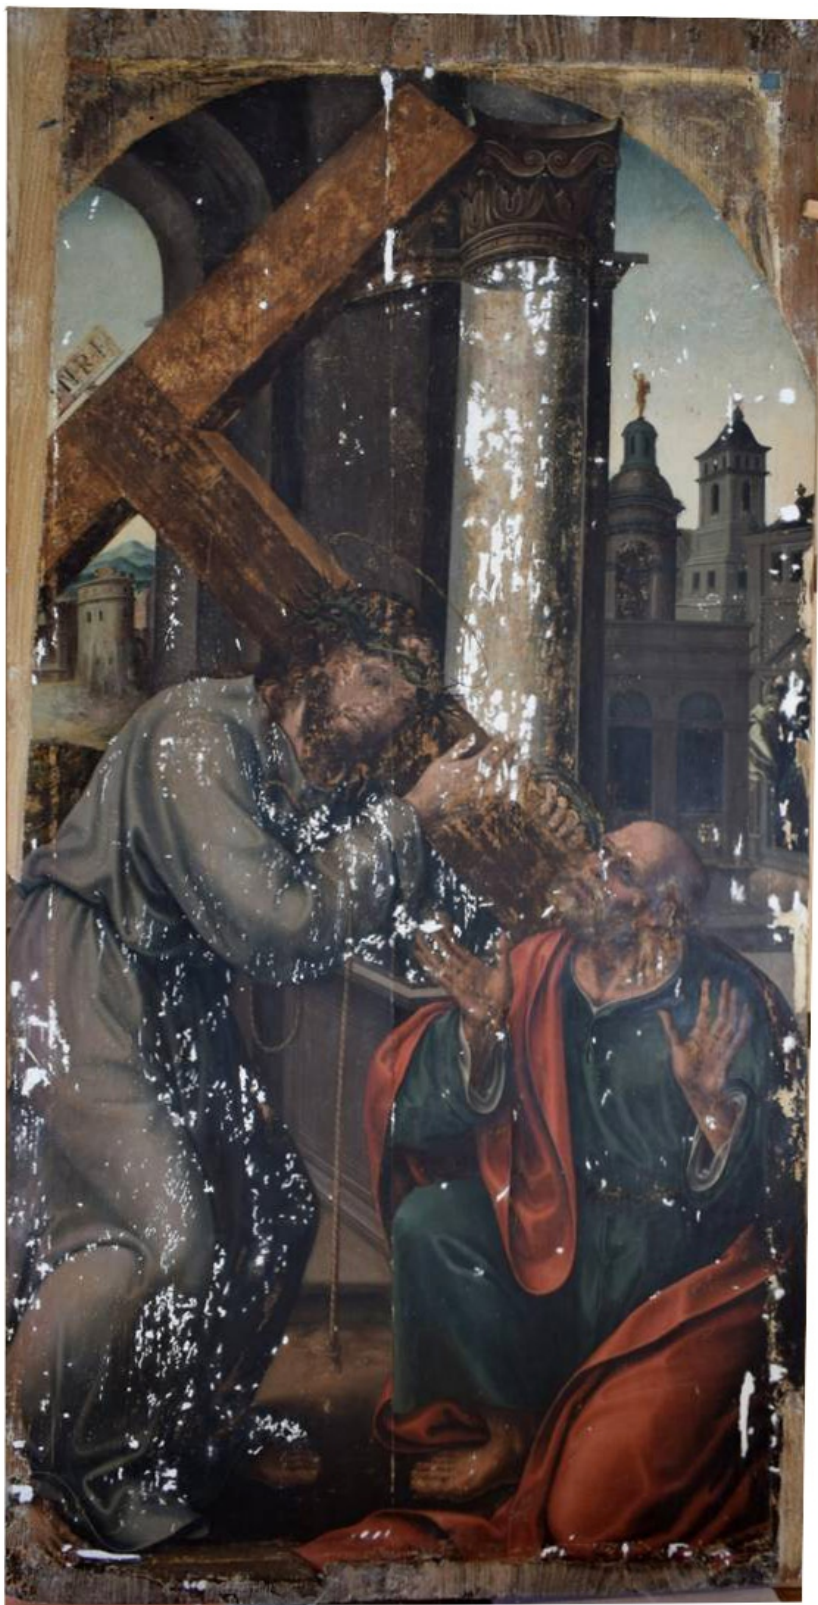
Fig. 12: Fotografia geral da obra após limpeza, remoção de massas antigas no perímetro da obra e colocação de massas novas (excepto no rosto). Porto Restauro © 2016.

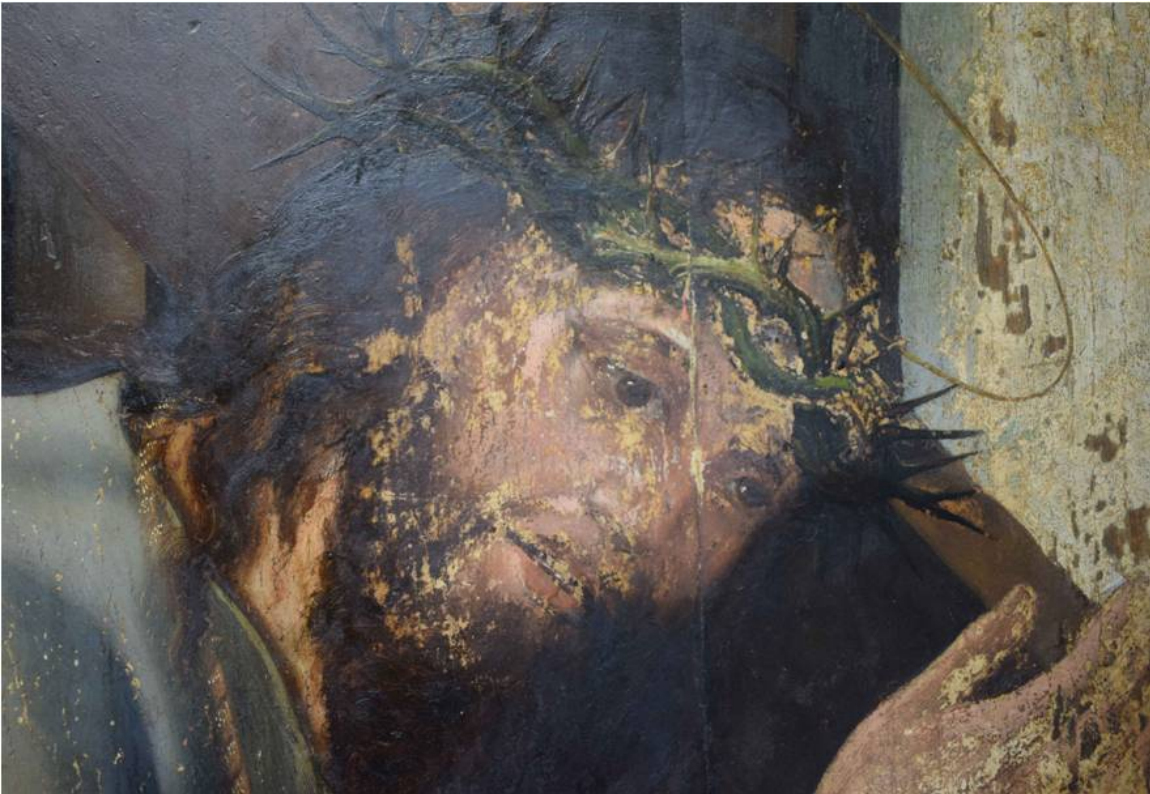
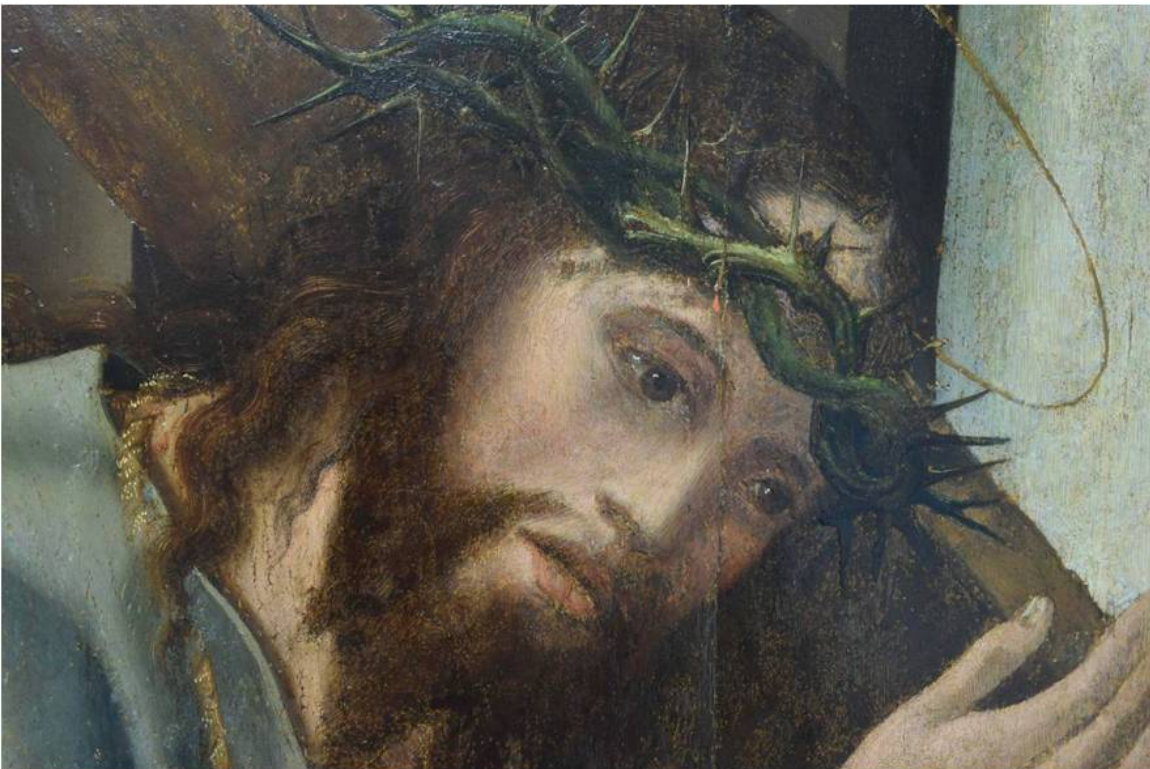
Fig. 14: Pormenor do rosto de Cristo antes da intervenção (fotografia superior) e após a intervenção (fotografia inferior). Porto Restauro © 2016.

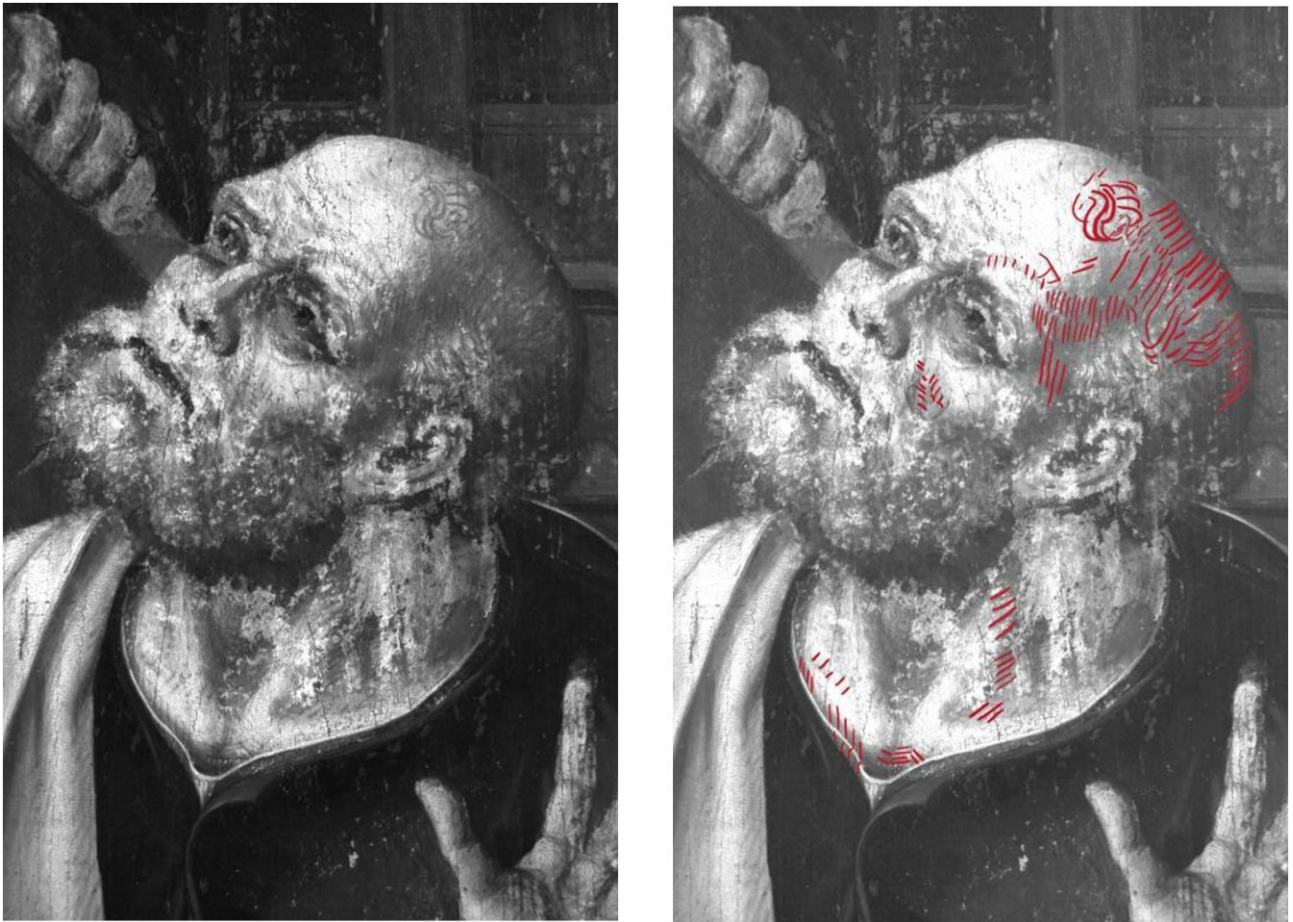
Fig. 8: À esquerda, fotografia de Infravermelho do rosto de S. Pedro. À direita, esquema com a localização sucinta traços de desenho subjacente. Esquema realizado por Rita Veiga sobre fotografia de Museu de Lamego © José Pessoa, 2015.

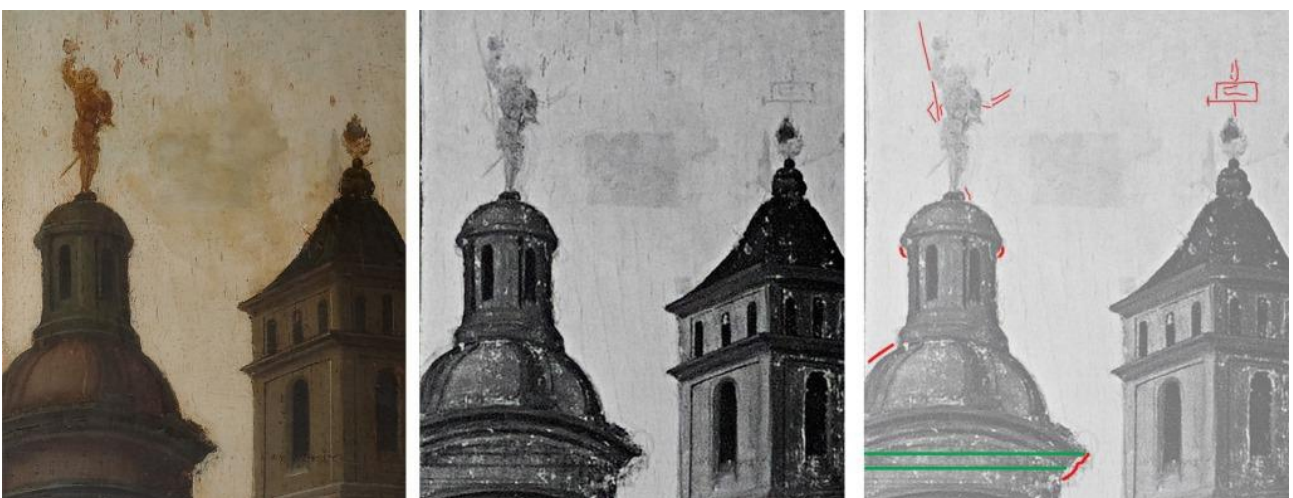
Fig. 9: À esquerda, fotografia de luz visível (Museu de Lamego © José Pessoa, 2015); ao centro, fotografia de Infravermelho (Luís Bravo Pereira © 2016). À direita, esquema com localização de desenho preparatório: a verde, traços rectilíneos que terão servido de apoio para garantir a horizontalidade da construção do arco do edifício; a vermelho, mudanças de composição em fase de desenho.

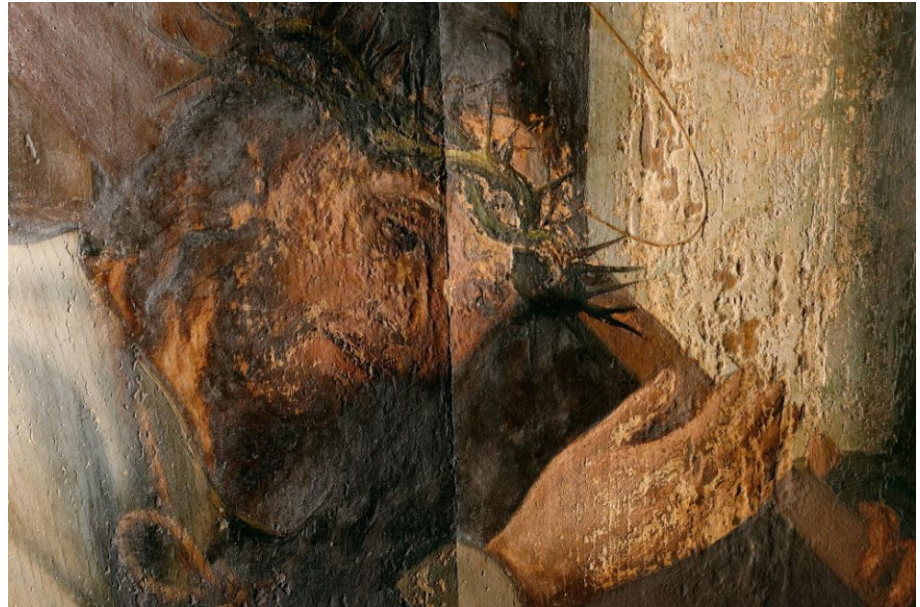
Fig. 18: Fotografia com luz rasante do rosto de Cristo, antes da intervenção da Porto Restauro. Luís Bravo Pereira © 2016.
