Mosteiro de Santo André de Rendufe  
Projeto de Contenção da Galeria Poente

fase: Proj. Execução

Mapa de vãos interiores - Pi.0.01

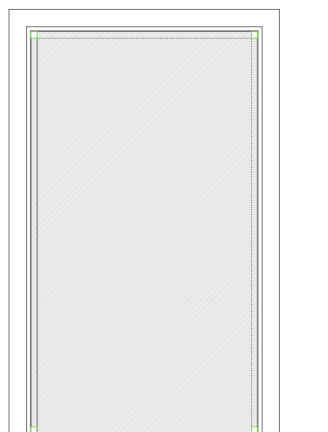
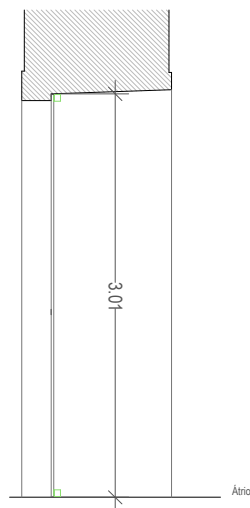
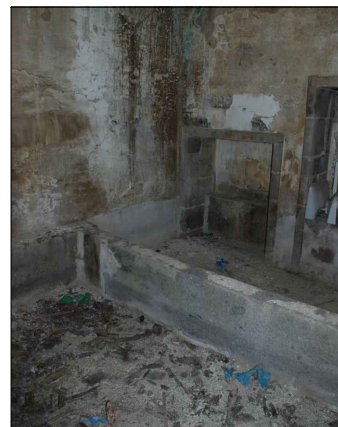
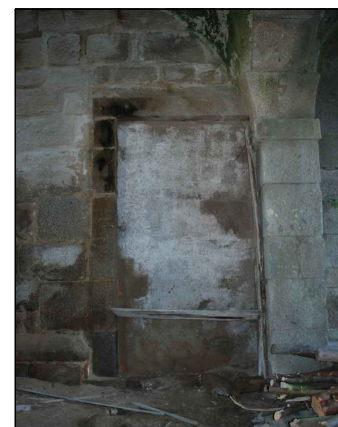
trabalho de	serralharia e pedreiro
abertura	fixa
componentes	1 folha fixa
quantidade	1 unidade
materiais	vidro laminado temperado
acabamentos	
ferragens e acessórios	cantoneiras em aço
intervenção	Desentapamento e colocação do vidro
ver desenho	planta do piso 0

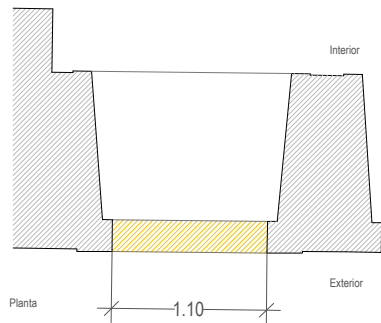
Mapa de vãos exteriores - Pe.0.01

trabalho de	pedreiro
abertura	
componentes	
quantidade	1 unidade
materiais	
acabamentos	
ferragens e acessórios	
intervenção	Desentaipamento
ver desenho	planta do piso 0

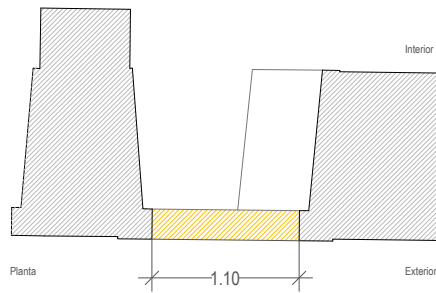
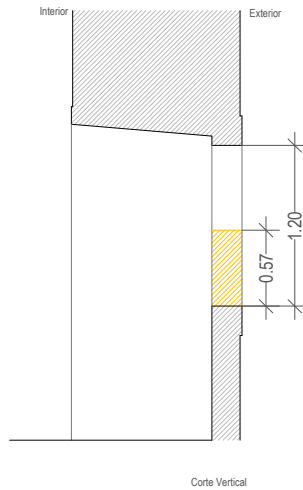
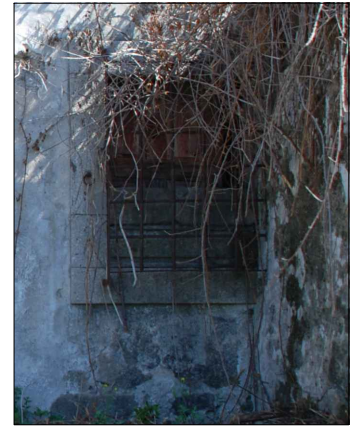
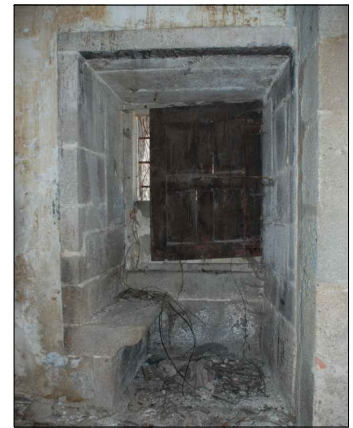
Mapa de vãos exteriores - Pe.0.02

trabalho de	pedreiro
abertura	
componentes	
quantidade	1 unidade
materiais	
acabamentos	
ferragens e acessórios	
intervenção	Desentaipamento
ver desenho	planta do piso 0

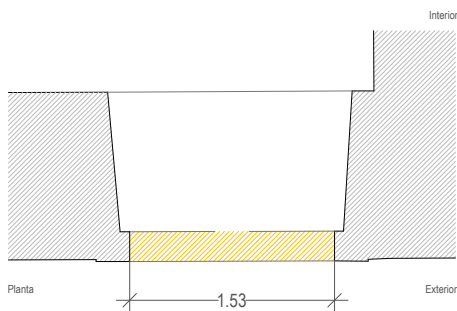
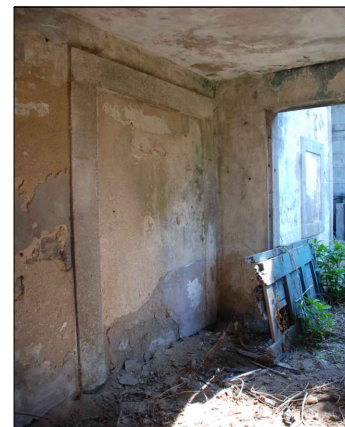
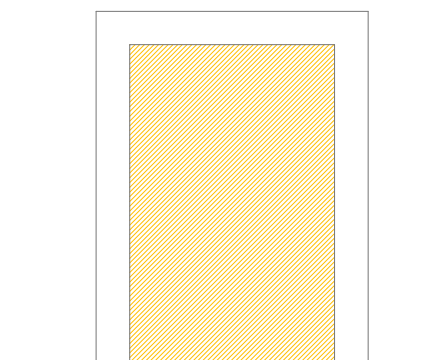
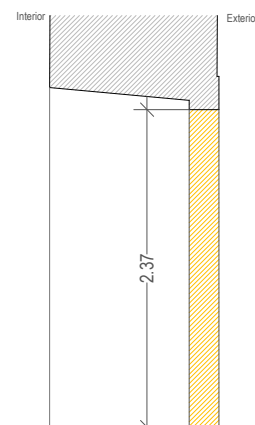
Mapa de vãos exteriores - Pe.0.03

trabalho de	pedreiro
abertura	
componentes	
quantidade	1 unidade
materiais	
acabamentos	
ferragens e acessórios	
intervenção	Desentaipamento
ver desenho	planta do piso 0

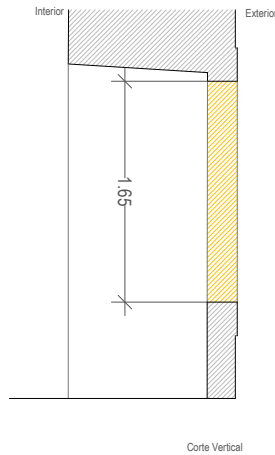
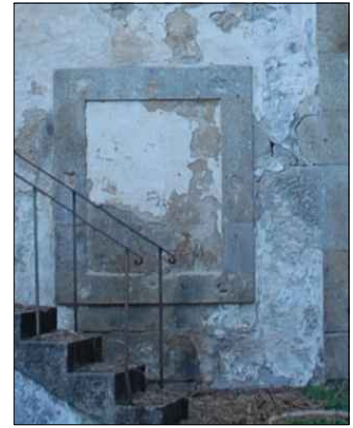
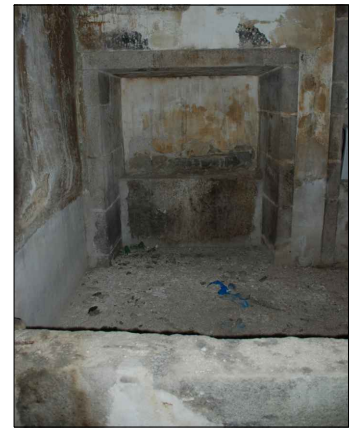
Mapa de vãos exteriores - Pe.0.04

trabalho de	pedreiro
abertura	
componentes	
quantidade	1 unidade
materiais	
acabamentos	
ferragens e acessórios	
intervenção	Desentaipamento
ver desenho	planta do piso 0

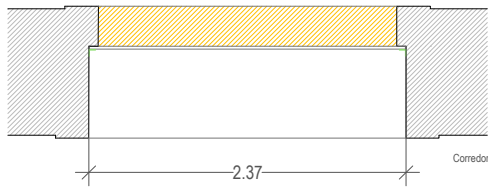
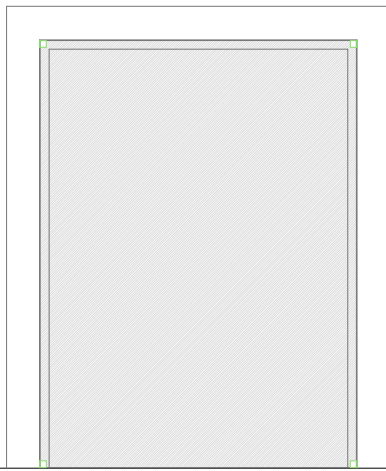
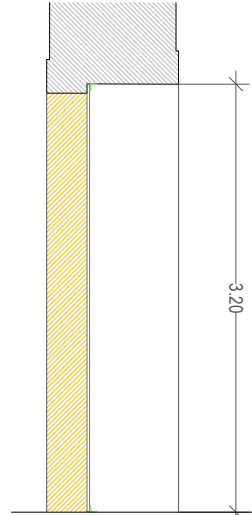
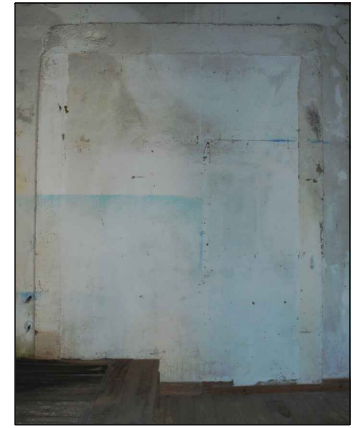
Mapa de vãos interiores - Pi.1.01

trabalho de	serralharia e pedreiro
abertura	fixa
componentes	1 folha fixa
quantidade	1 unidade
materiais	vidro laminado temperado
acabamentos	
ferragens e acessórios	cantoneiras de fixação em aço
intervenção	Desentapamento e colocação do vidro
ver desenho	planta do piso 1

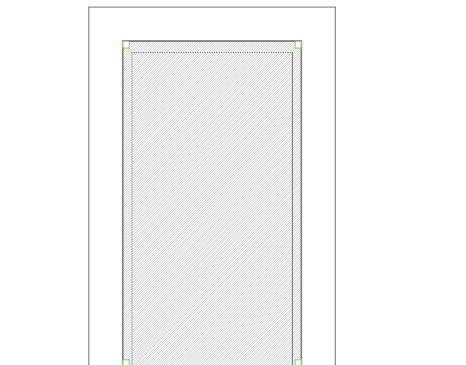
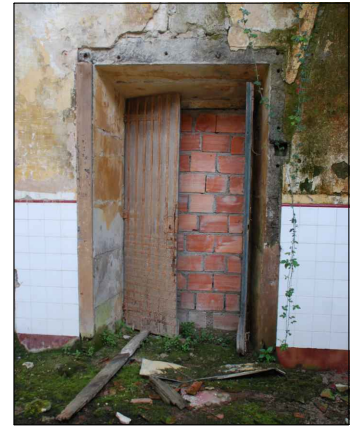
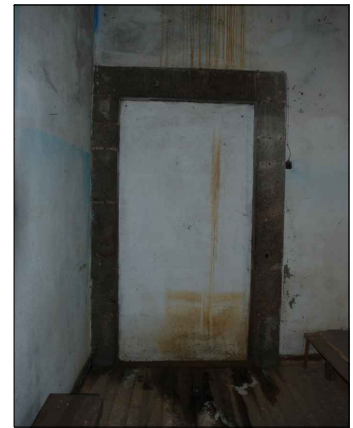
Mapa de vãos interiores - Pi.1.02

trabalho de	serralharia e pedreiro
abertura	fixa
componentes	1 folha fixa
quantidade	1 unidade
materiais	vidro laminado temperado
acabamentos	
ferragens e acessórios	cantoneiras de fixação em aço
intervenção	Desentaipamento e colocação do vidro
ver desenho	planta do piso 1

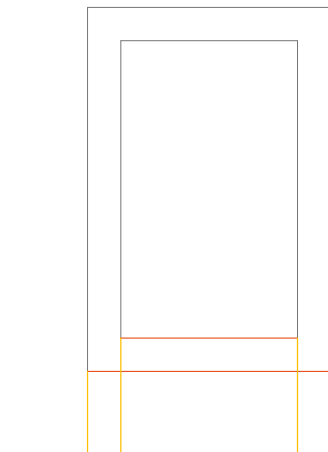
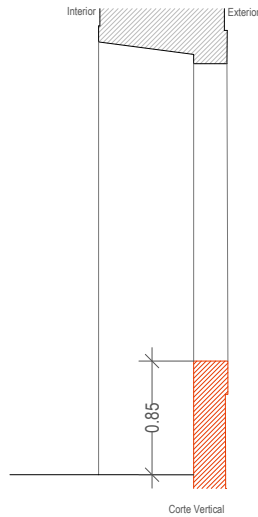
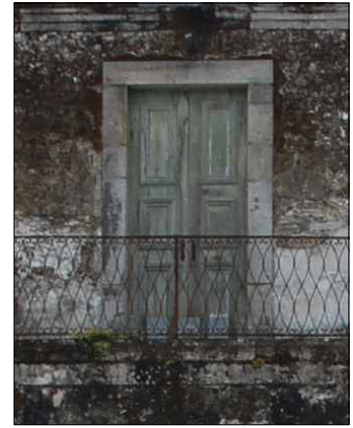
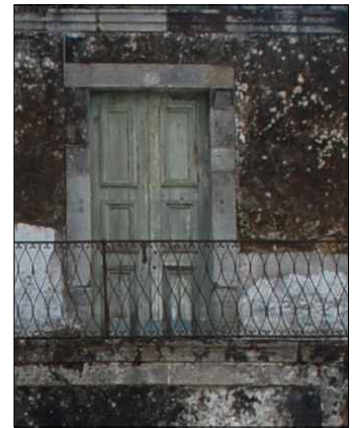
Mapa de vãos interiores - Pe.1.01 e Pe.1.02

trabalho de	pedreiro
abertura	
componentes	padieira igual às existentes
quantidade	2 unidades
materiais	granito
acabamentos	acabamento igual ao existente
ferragens e acessórios	
intervenção	reconstrução da padieira
ver desenho	planta do piso 1

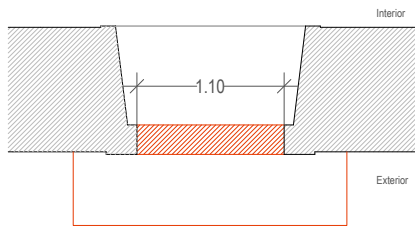
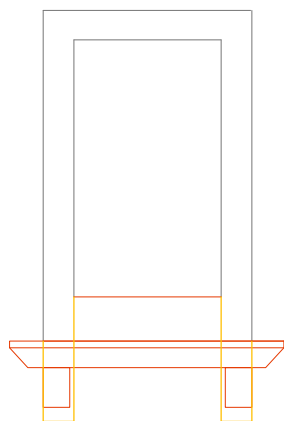
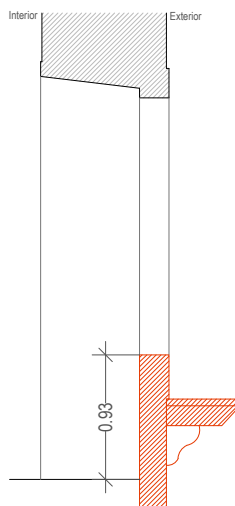
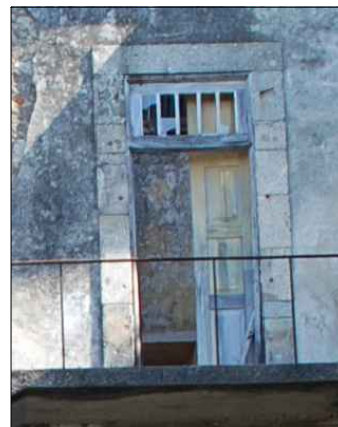
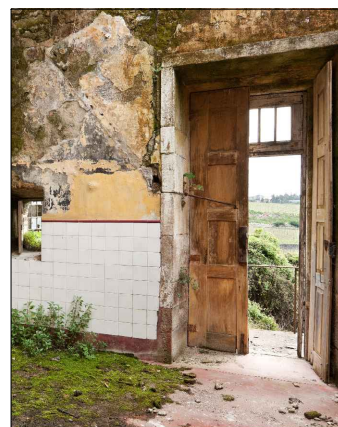
Mapa de vãos interiores - Pe.1.03

trabalho de	pedreiro
abertura	
componentes	padieira igual às existentes
quantidade	1 unidade
materiais	granito
acabamentos	acabamento igual ao existente
ferragens e acessórios	
intervenção	reconstrução da padieira
ver desenho	planta do piso 1
