Restauro de envoltório exterior do Teatro Nacional de São João Projecto de Recuperação e Reabilitação	data: 01/12	02
	fase: P. Execução	
Alçado Norte - Ortofotografia	subt.:	esc.: 1/100
drn. João Carlos Santos, Arq.	com: Catarina Gonçalves	B. Neto; G. Vasconcelos; I. Norões; R. Couto; T. Ferreira
Rua da Igreja de Ramalde, 4180-091 Porto	dabc.drcn@culturenorte.pt tel.: + 351 228 197 080	fax: + 351 228 179 385

Alçado Norte - Representação Esquemática das Patologias Existentes subs.: esc.: 1/100

Alçado Sul - Representação Esquemática das Patologias Existentes
 sube.: esc.: 1/100

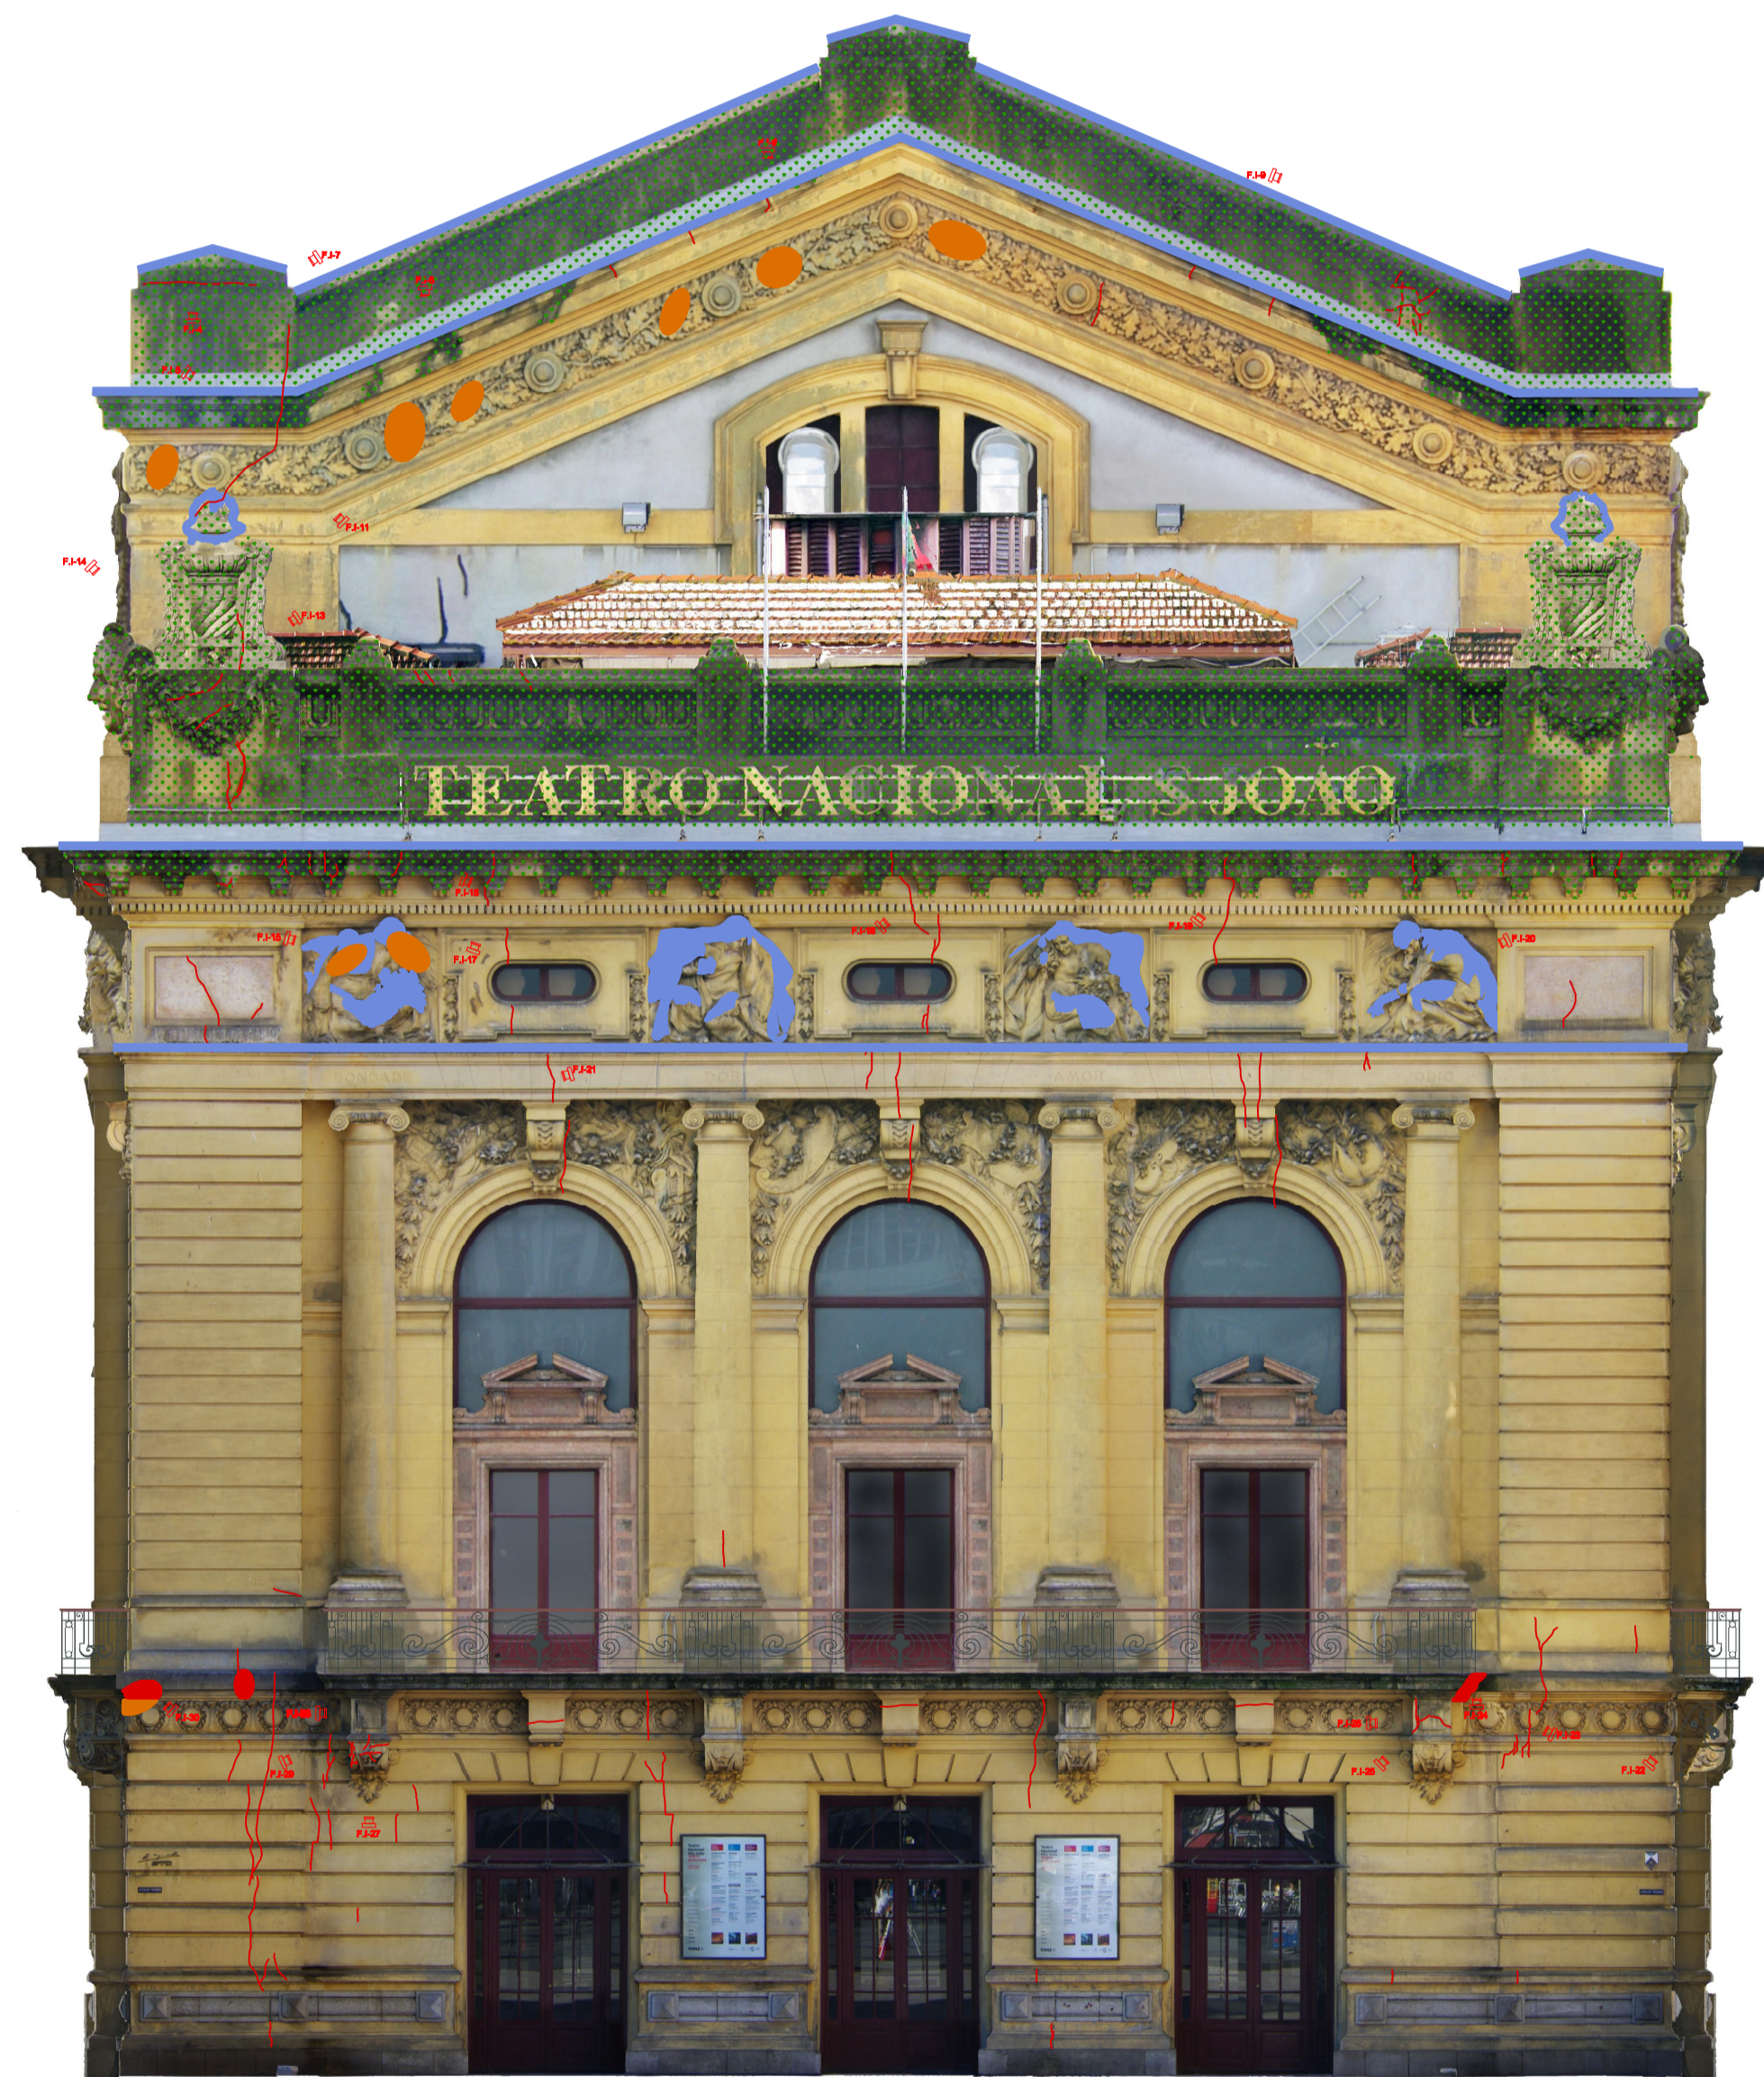
fissura
-

delimitação das esculturas em esmagassa armada
-

delimitação do betão nas cornijas
-

zona com colonização biológica
-

corvoeiro das guardas metálicas de varandas
-

zona com acumulação de guano proveniente de excremento de aves
-

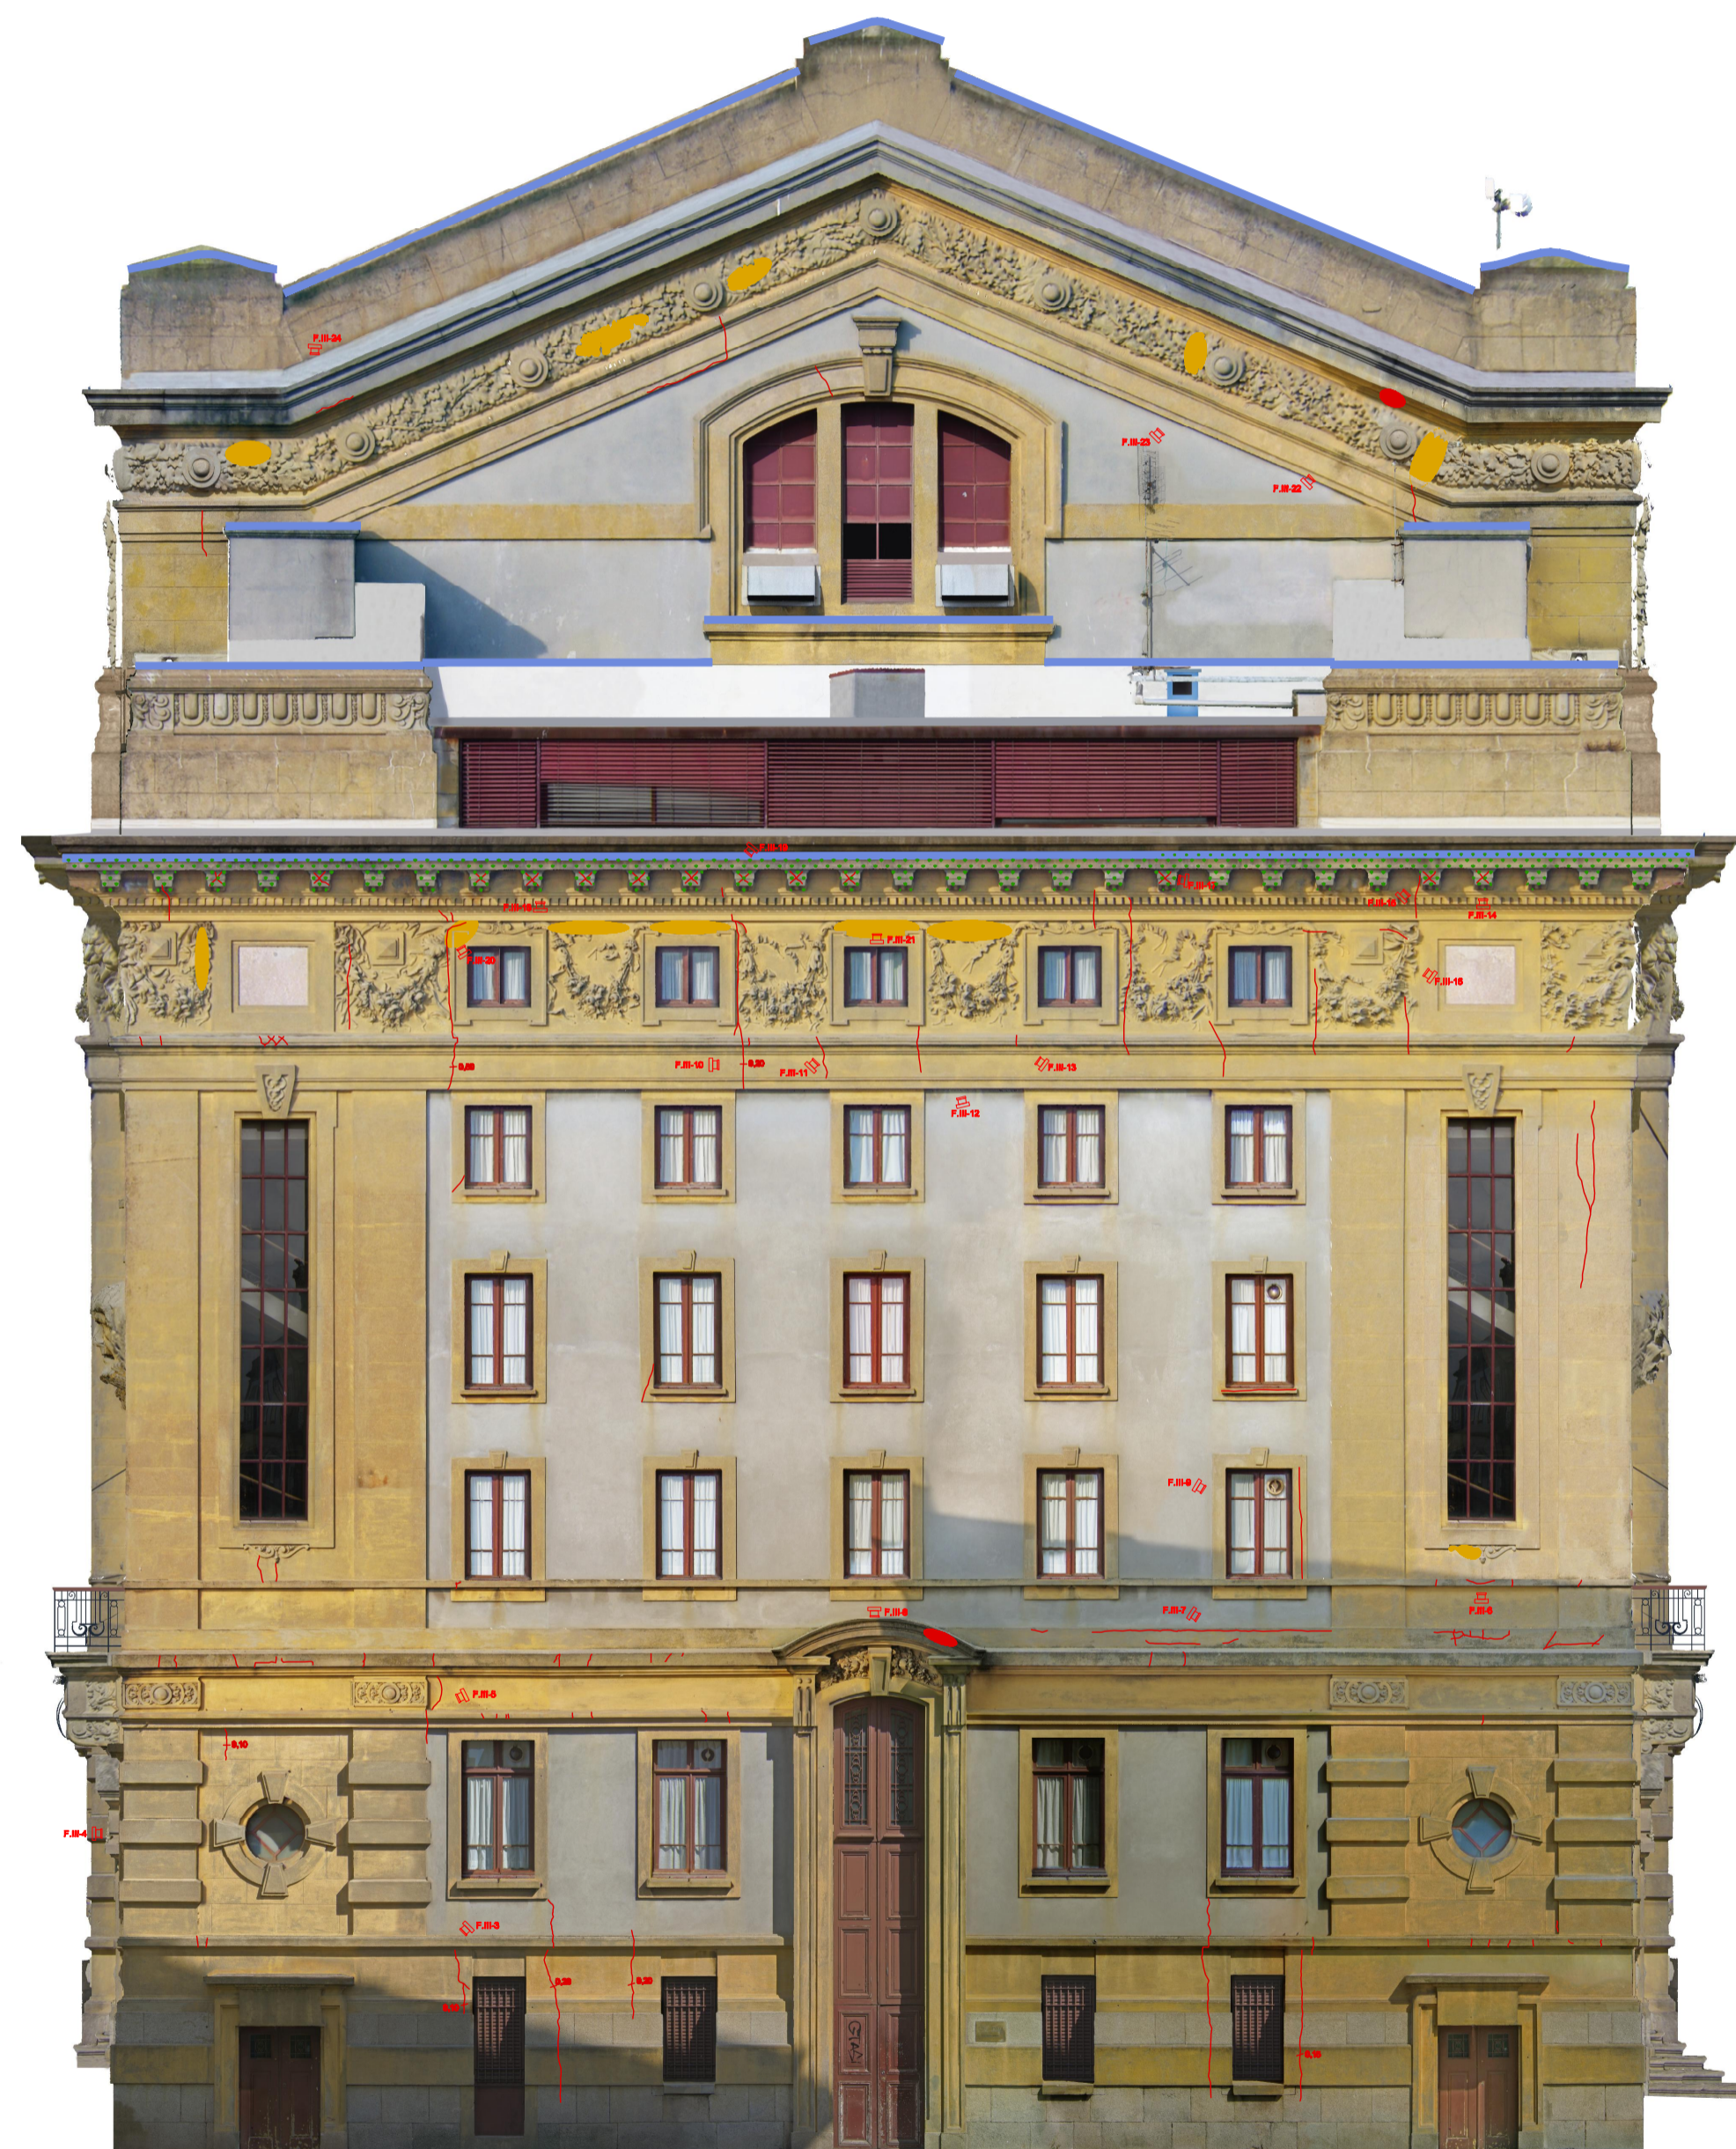
fissura
-

delimitação das esculturas em argamassa armada
-

delimitação do boço nas cornijas
-

zona com colonização biológica
-

corroeiro das guardas metálicas da varanda
-

zona com acumulação de guano proveniente de excremento de aves
-
