Arquivo da Casa de Ramalde

fase: Estudo Prévio

Memória Descritiva

Casa de Ramalde Projecto de Recuperação e Reabilitação	data: 01/10	09
	fase: P. Execução	
Sala de Secretariado	subs.: esc.: 1/50	
Igespar / drcn. João Carlos Santos, Arq.	com: G. Vasconcelos	
Rua da Igreja de Ramalde, 4150.091 Porto	dsbc.drcn@culturalnorte.pt tel.: + 351 226 197 080	fax: + 351 226 179 385

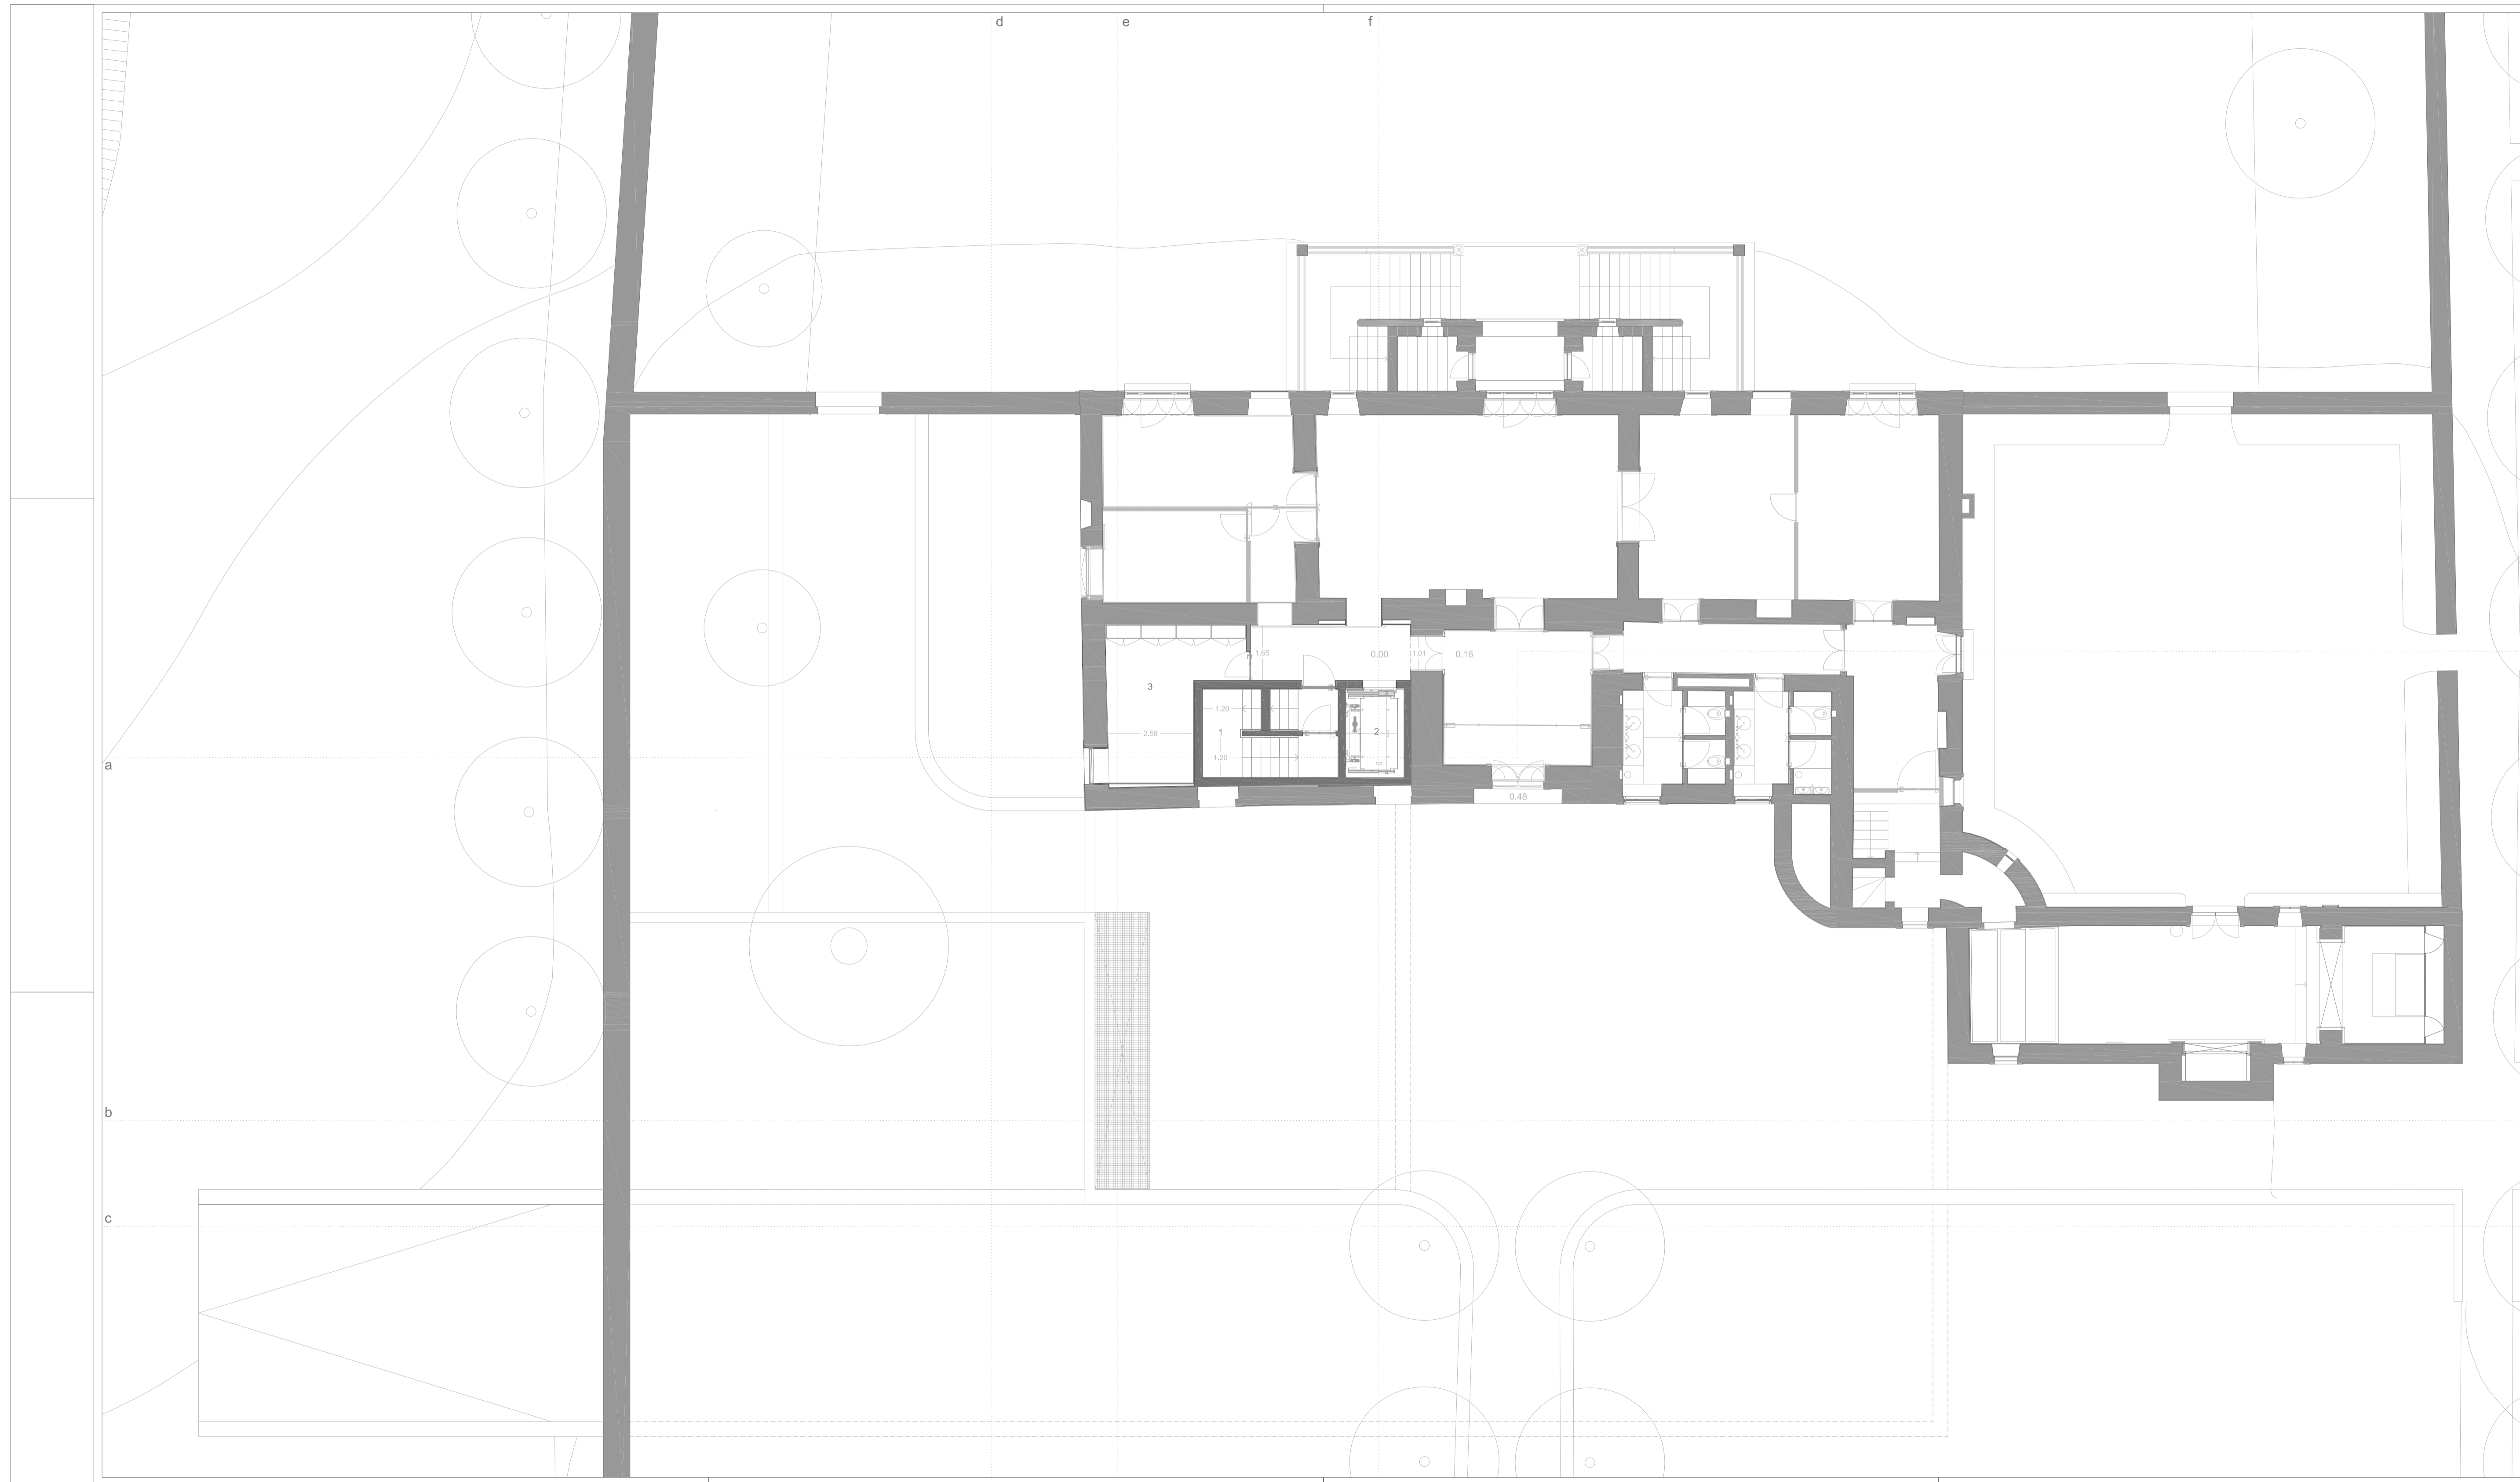
piso 0 - 1/1000

LEGENDA
 1 - escada
 2 - elevador
 3 - gabinete

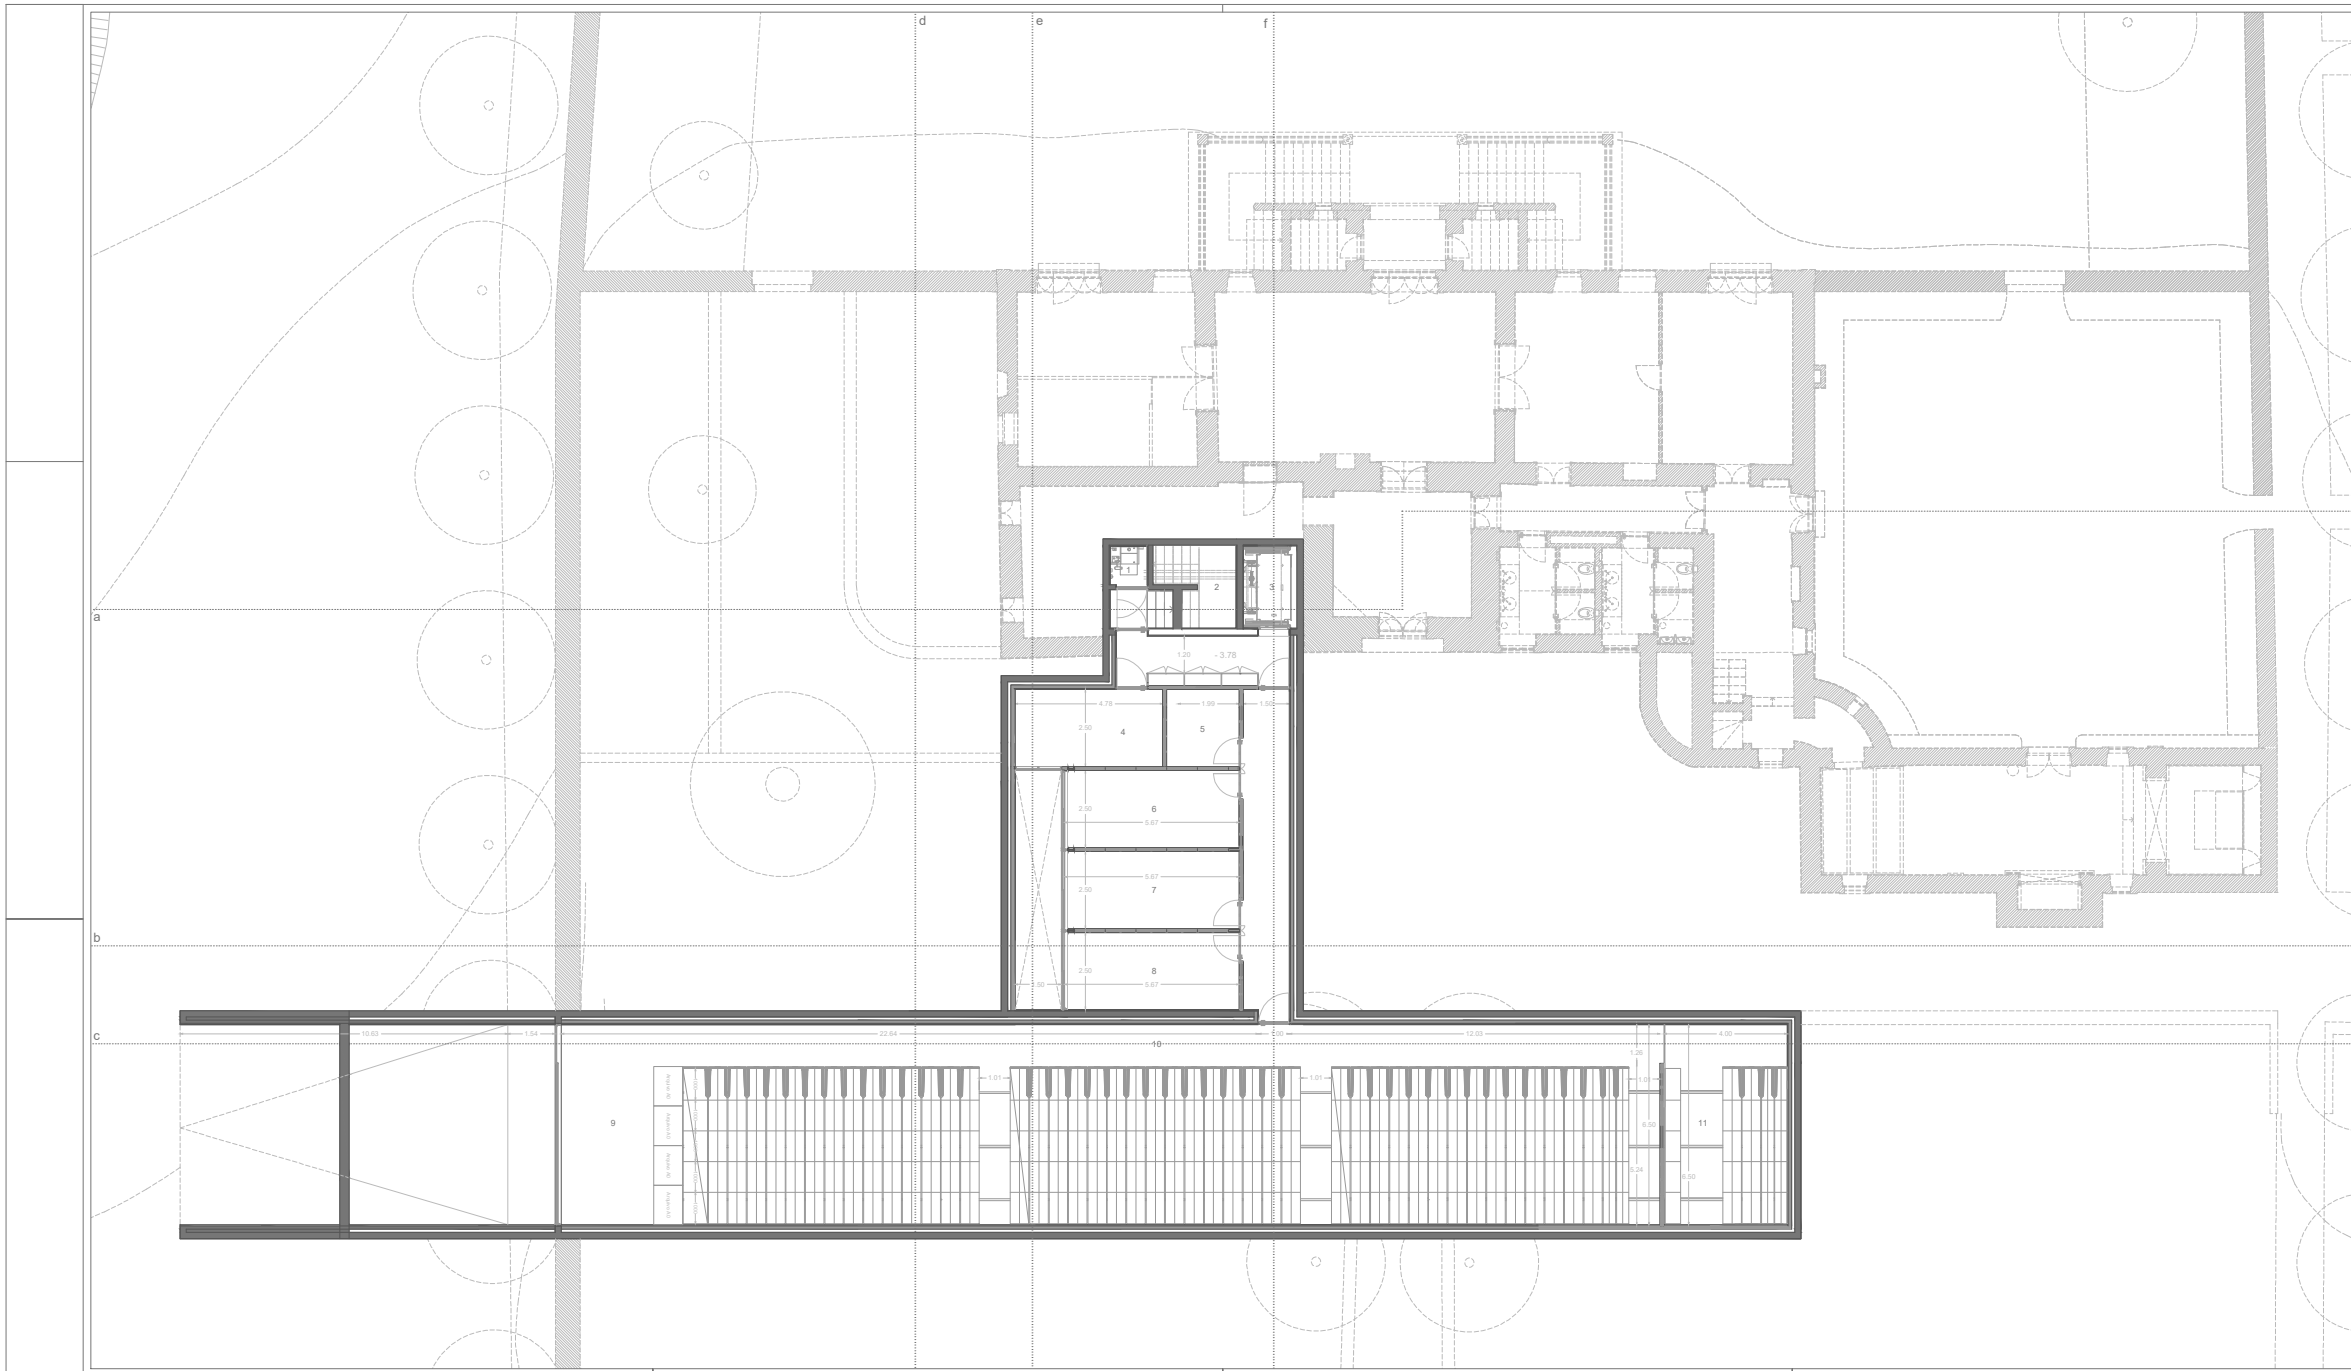
- LEGENDA**
- 1 - área técnica (elevador)
 - 2 - escada
 - 3 - elevador
 - 4 - área técnica
 - 5 - sala de desinfeção
 - 6 - sala de conservação e restauro
 - 7 - sala de descrição documental
 - 8 - sala de leitura
 - 9 - zona de trabalho
 - 10 - depósito de documentação em suporte de papel e em suporte digital
 - 11 - depósito de documentação em película fotográfica e filme

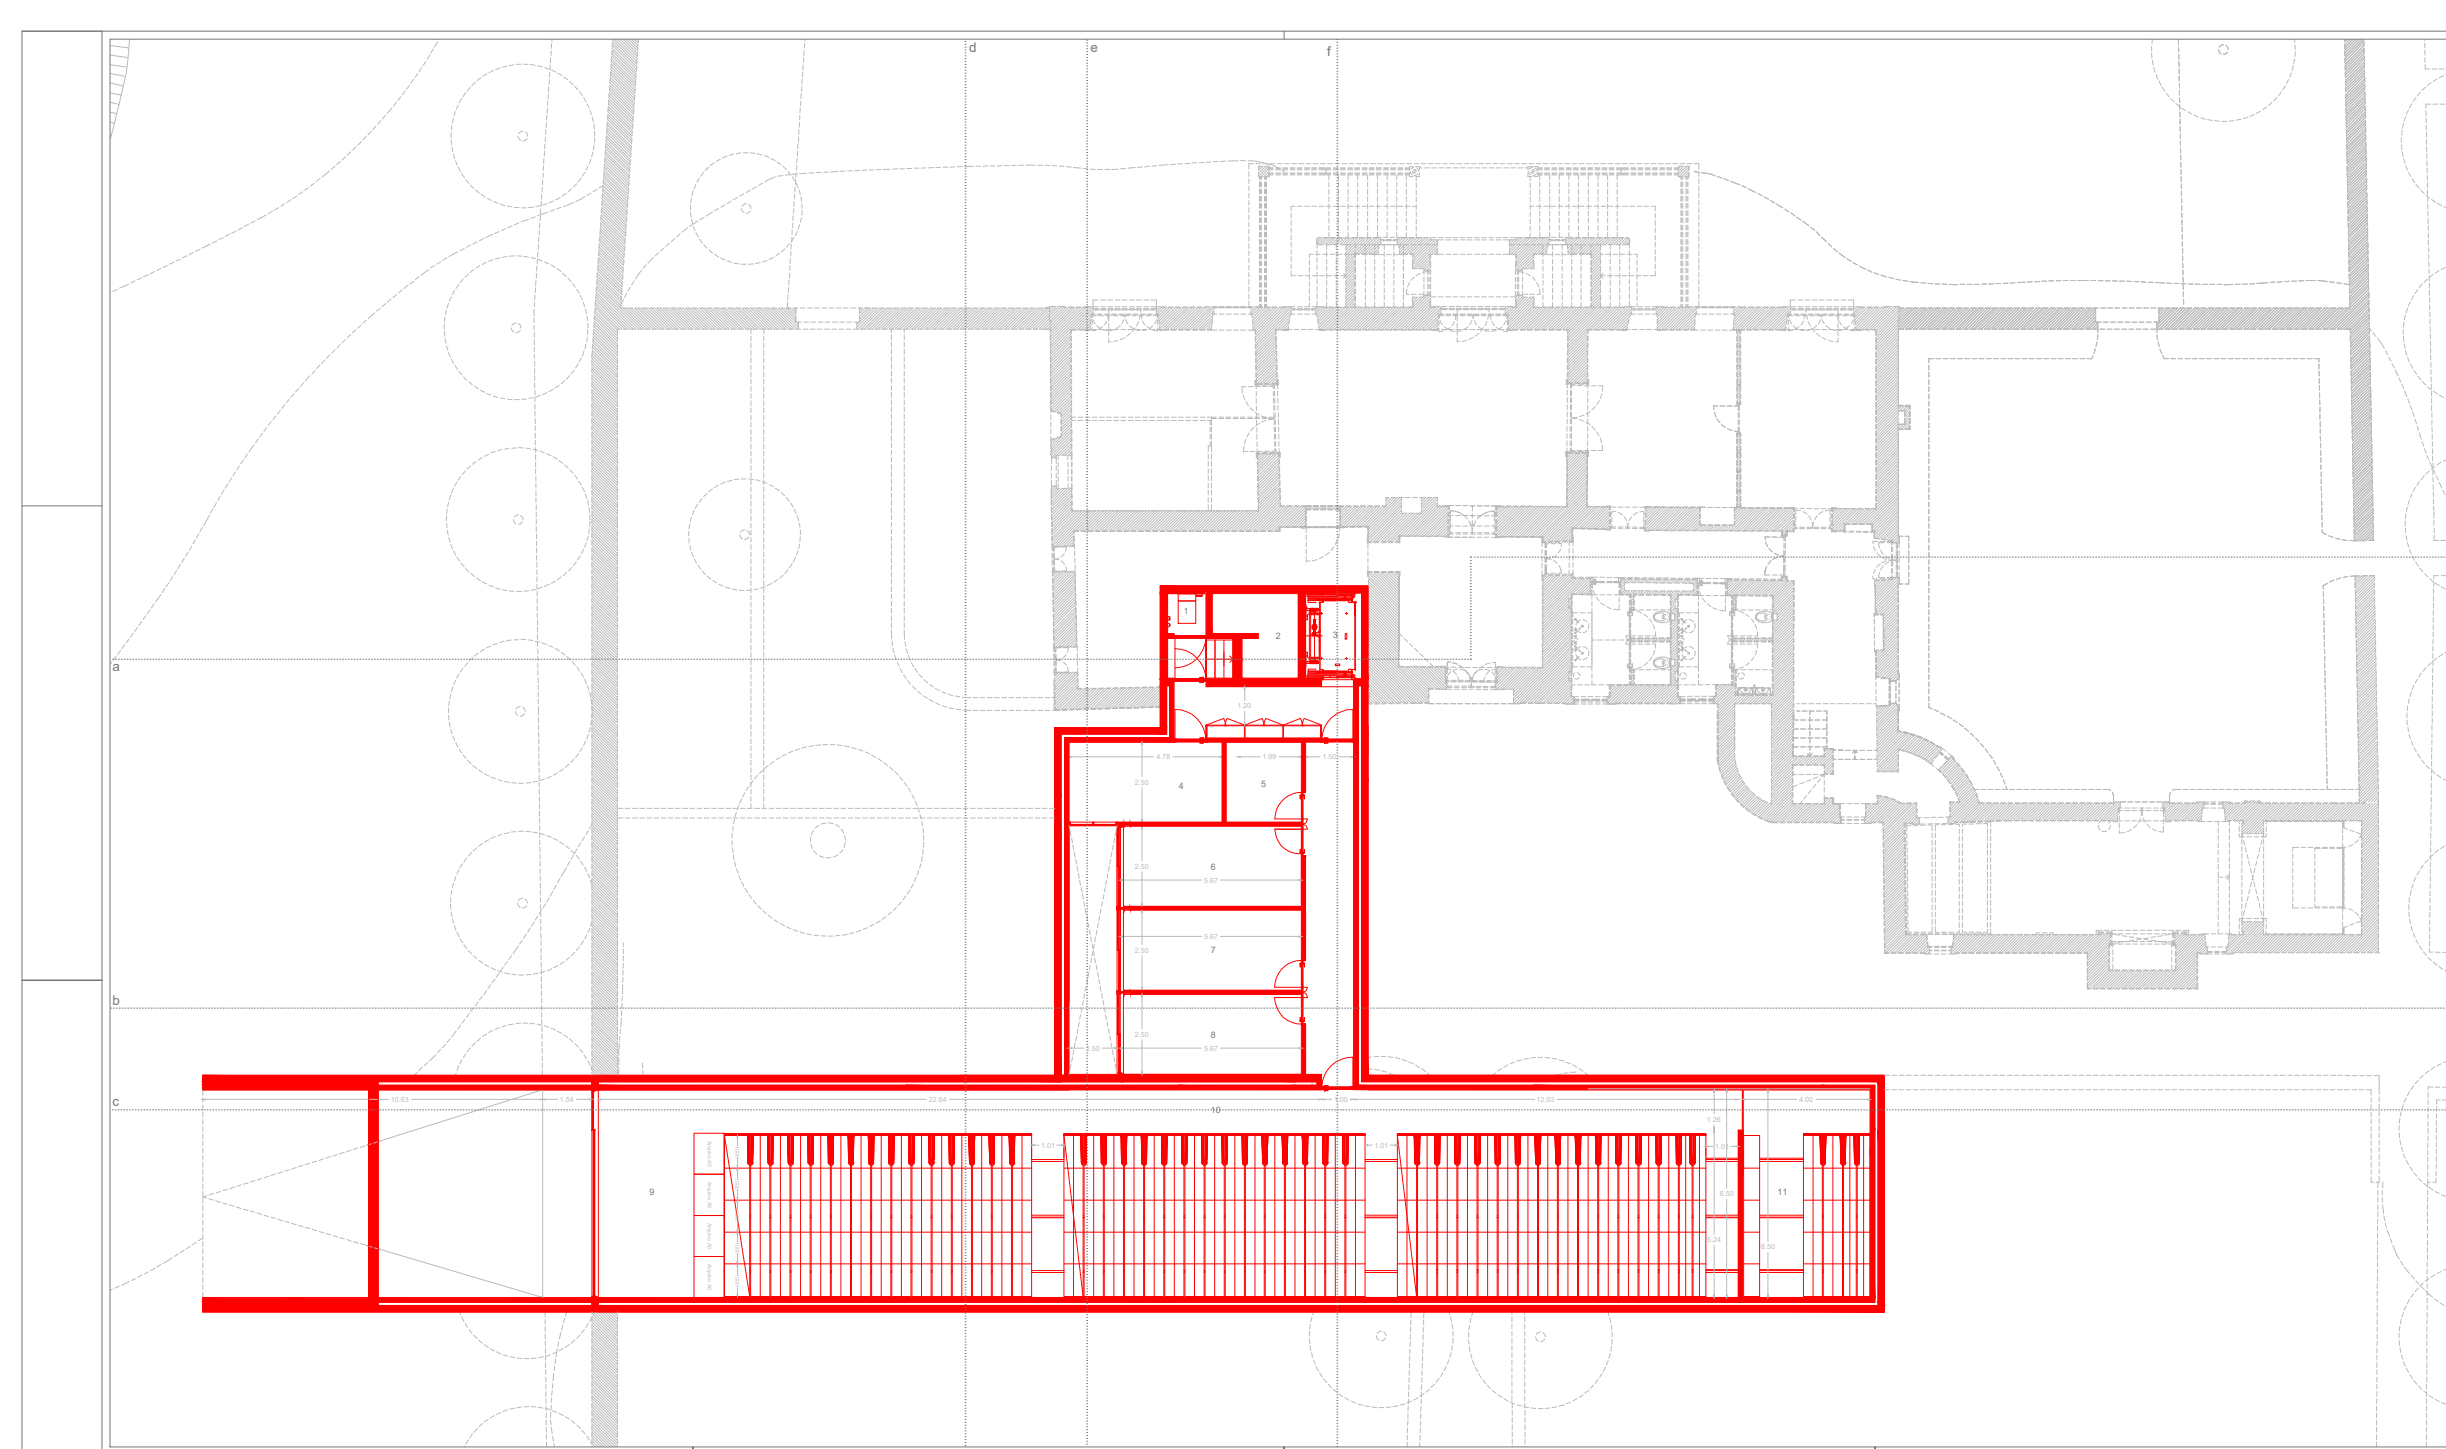
- LEGENDA
- 1 - área técnica (elevador)
 - 2 - escada
 - 3 - elevador
 - 4 - área técnica
 - 5 - sala de desinfeção
 - 6 - sala de conservação e restauro
 - 7 - sala de descrição documental
 - 8 - sala de leitura
 - 9 - zona de trabalho
 - 10 - depósito de documentação em suporte de papel e em suporte digital
 - 11 - depósito de documentação em película fotográfica e filme

- Legenda de zonas
- área a demolir
 - área a construir

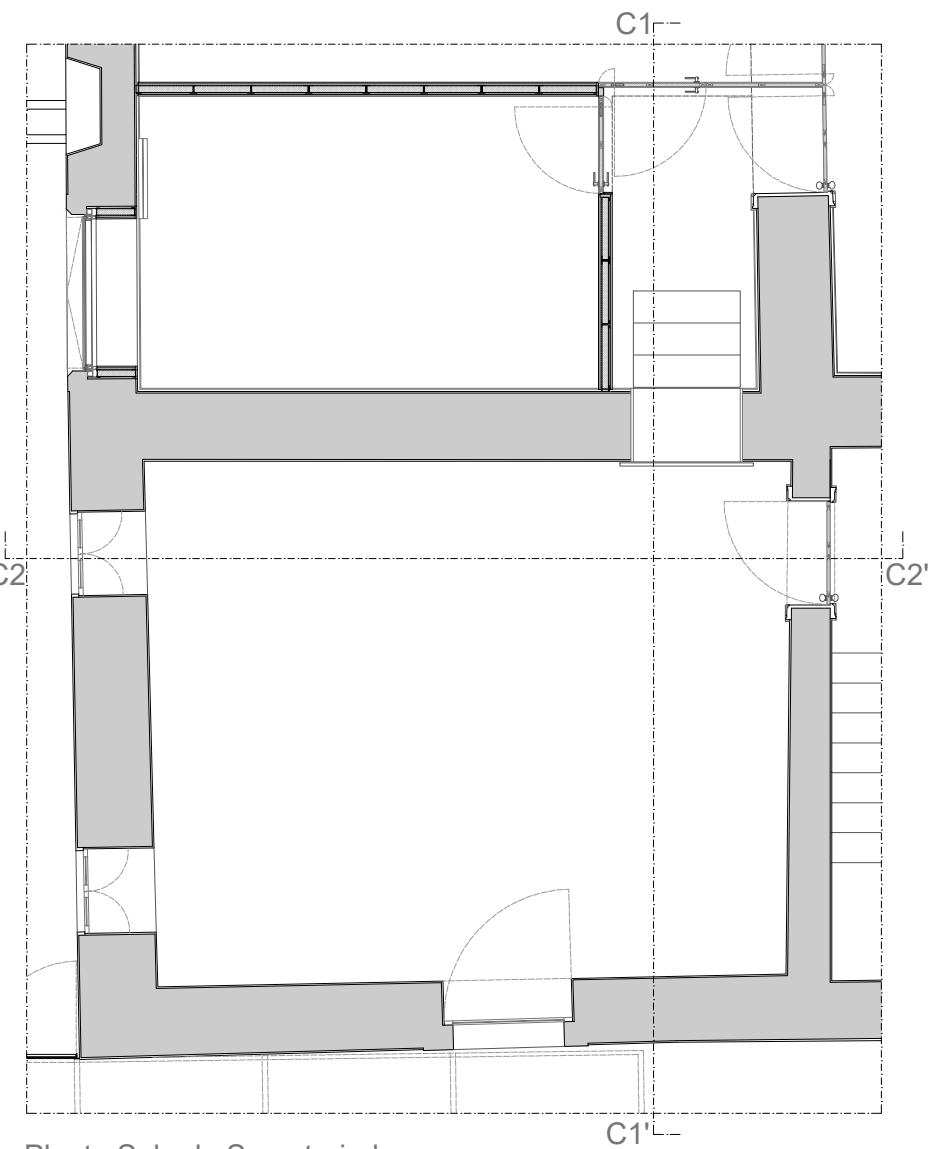
Planta Sala de Secretariado

Corte 1.1'

Corte 2.2'

terreno natural		granito		betão		tijolo		gesso cartonado
	isolamento		valchromat		*		*		*

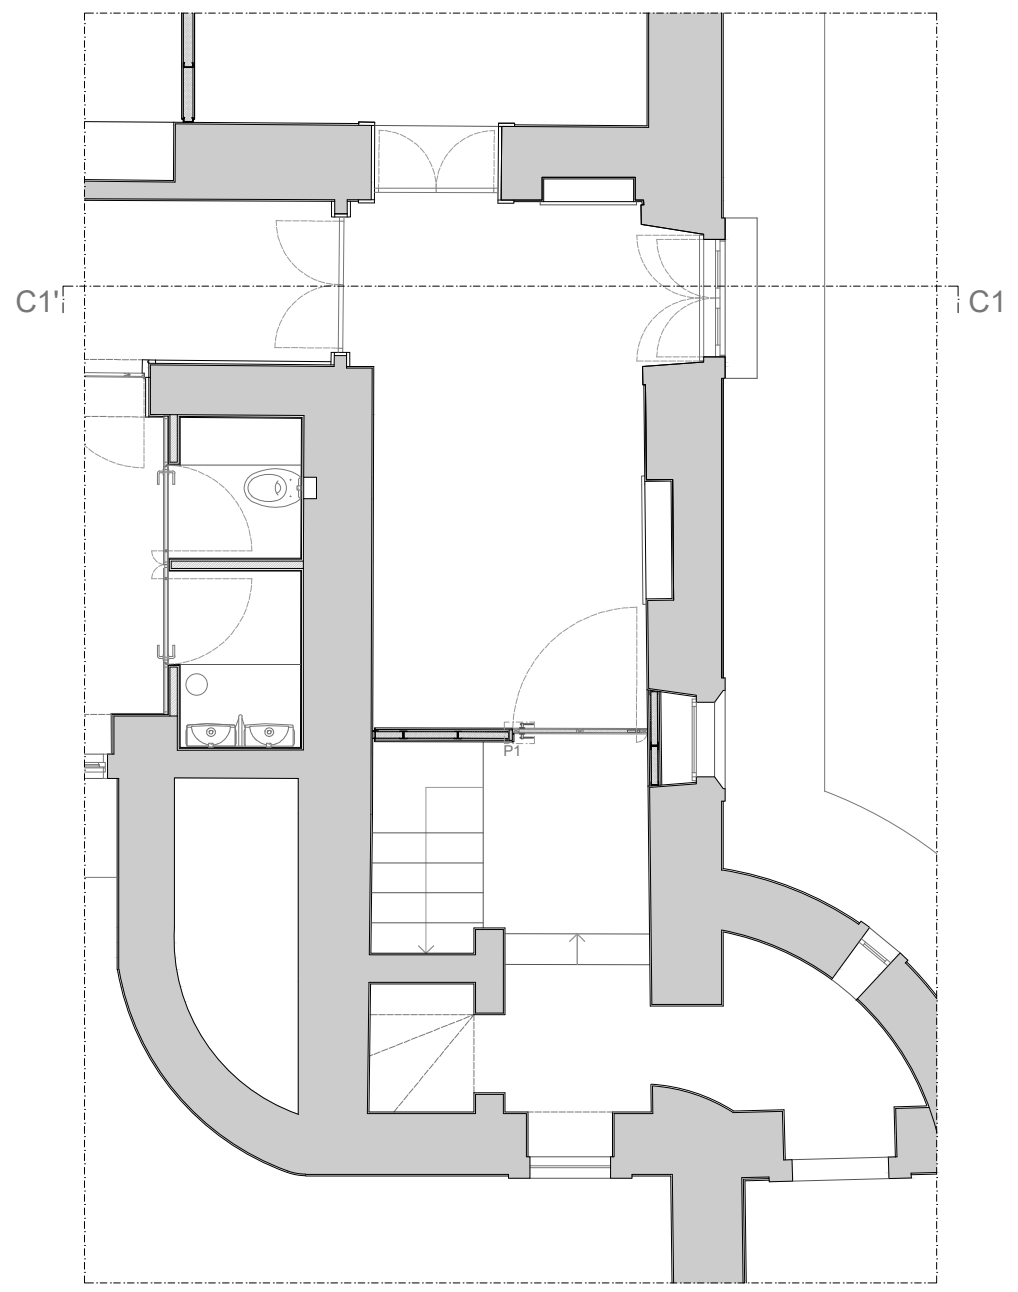
Planta Sala de acesso à Capela

Corte 1.1'

P1 Madeira com 3cm
Perfil de divisória de 70
Isolamento: Poliestireno Extrudido com 3cm
Puxador: JNF - IN.00.050
Roseta: JNF - RS06M

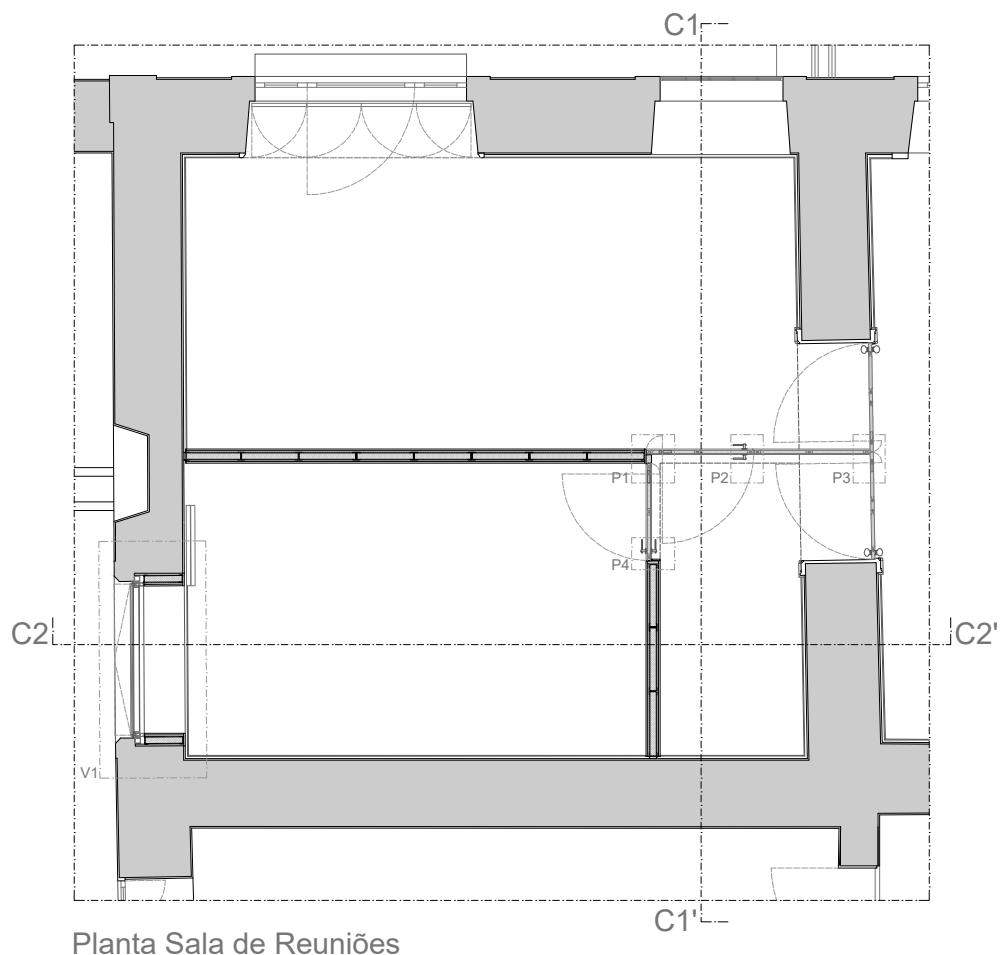
Planta Sala de Reuniões

Corte 1.1'

Corte 2.2'

- [hatched] terreno natural
- [hatched] granito
- [hatched] betão
- [hatched] tijolo
- [hatched] gesso cartonado
- [hatched] isolamento
- [hatched] *
- [hatched] *
- [hatched] *
- [hatched] *

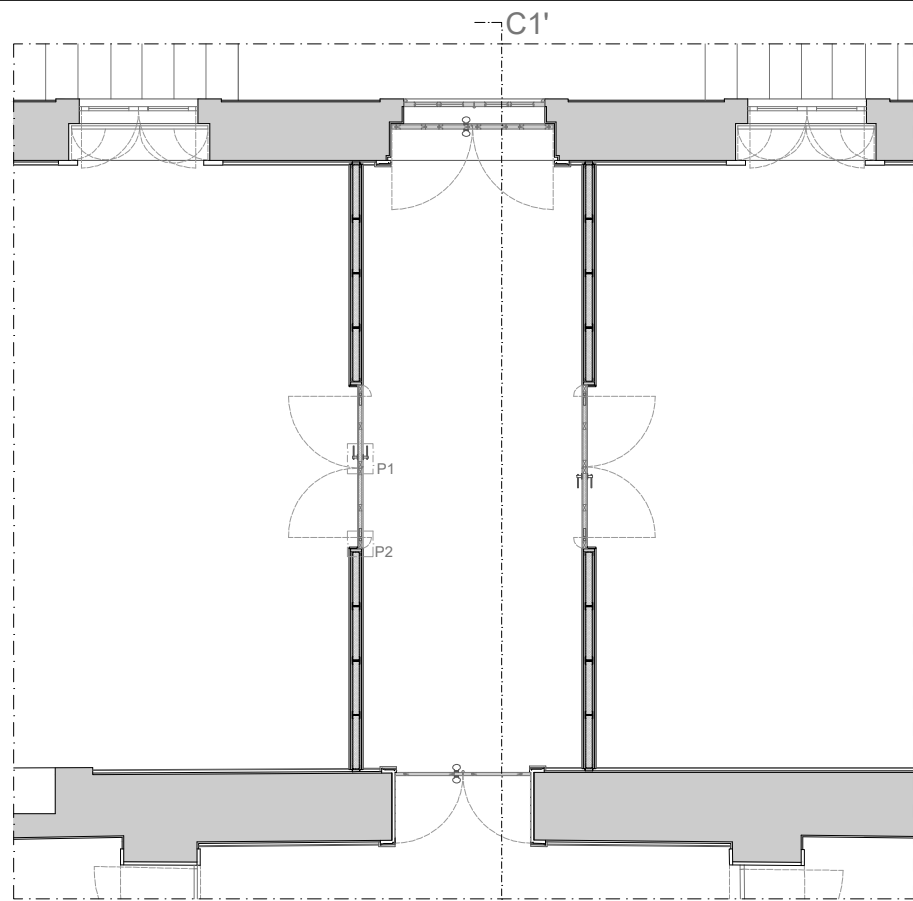
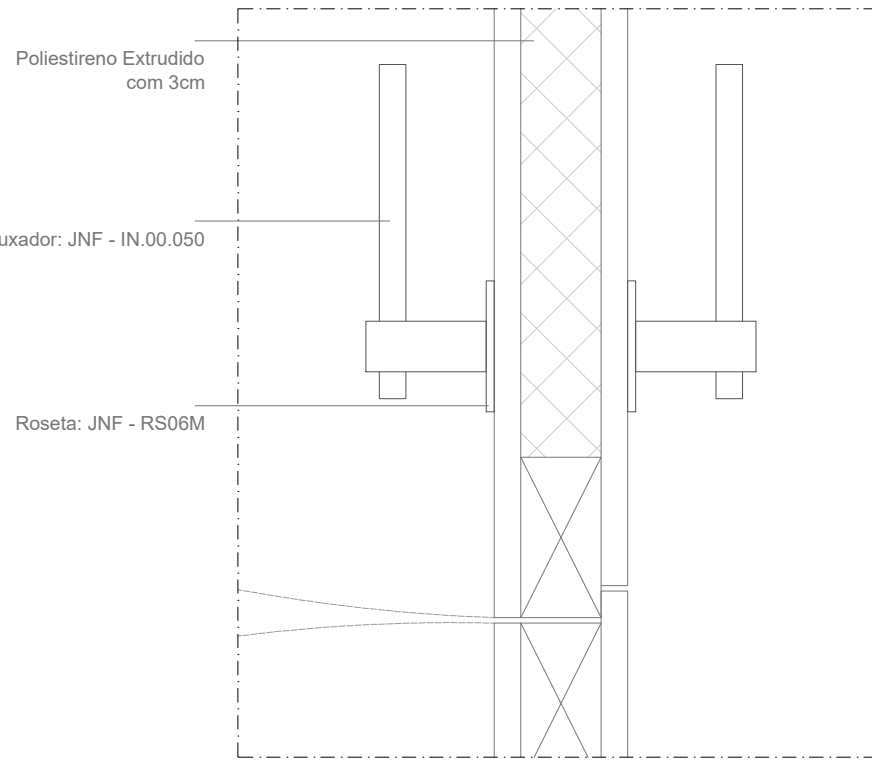
Planta Sala de Trabalho

Corte 1.1'

Poliestireno Extrudido com 3cm

Puxador: JNF - IN.00.050

Roseta: JNF - RS06M

Pivot: JNF - IN.05.197

Madeira com 3cm

Perfil de divisórias 70

Lã de rocha de alta densidade com 6cm

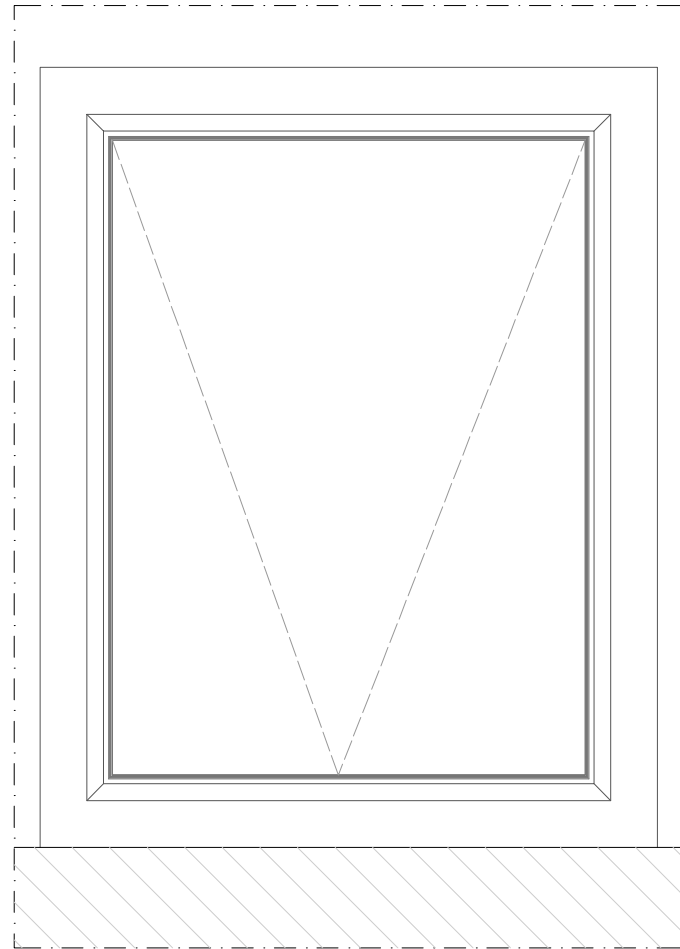
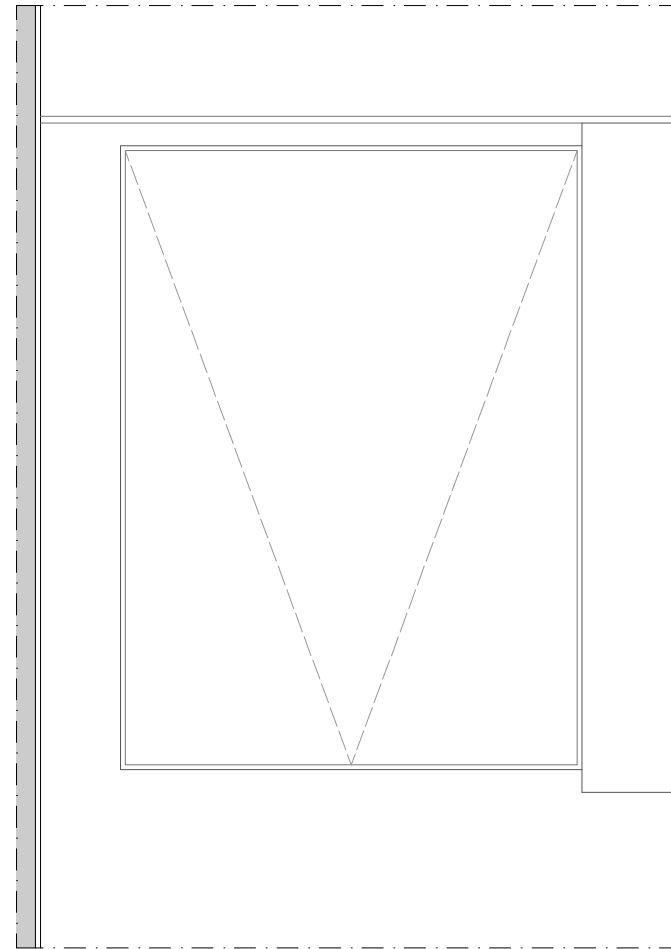
Alçado Exterior

Corte Vertical _ V2

Alçado Interior

Corte Horizontal _ V1

Caixilharia de alumínio termolacado a branco, do tipo "Nuage" fachada "VEC" da "Techna"
 Vidro duplo do tipo "SGG Cool Light ST 450 Securit" de 8 mm + 10mm + Planiterm stadip 55.1.

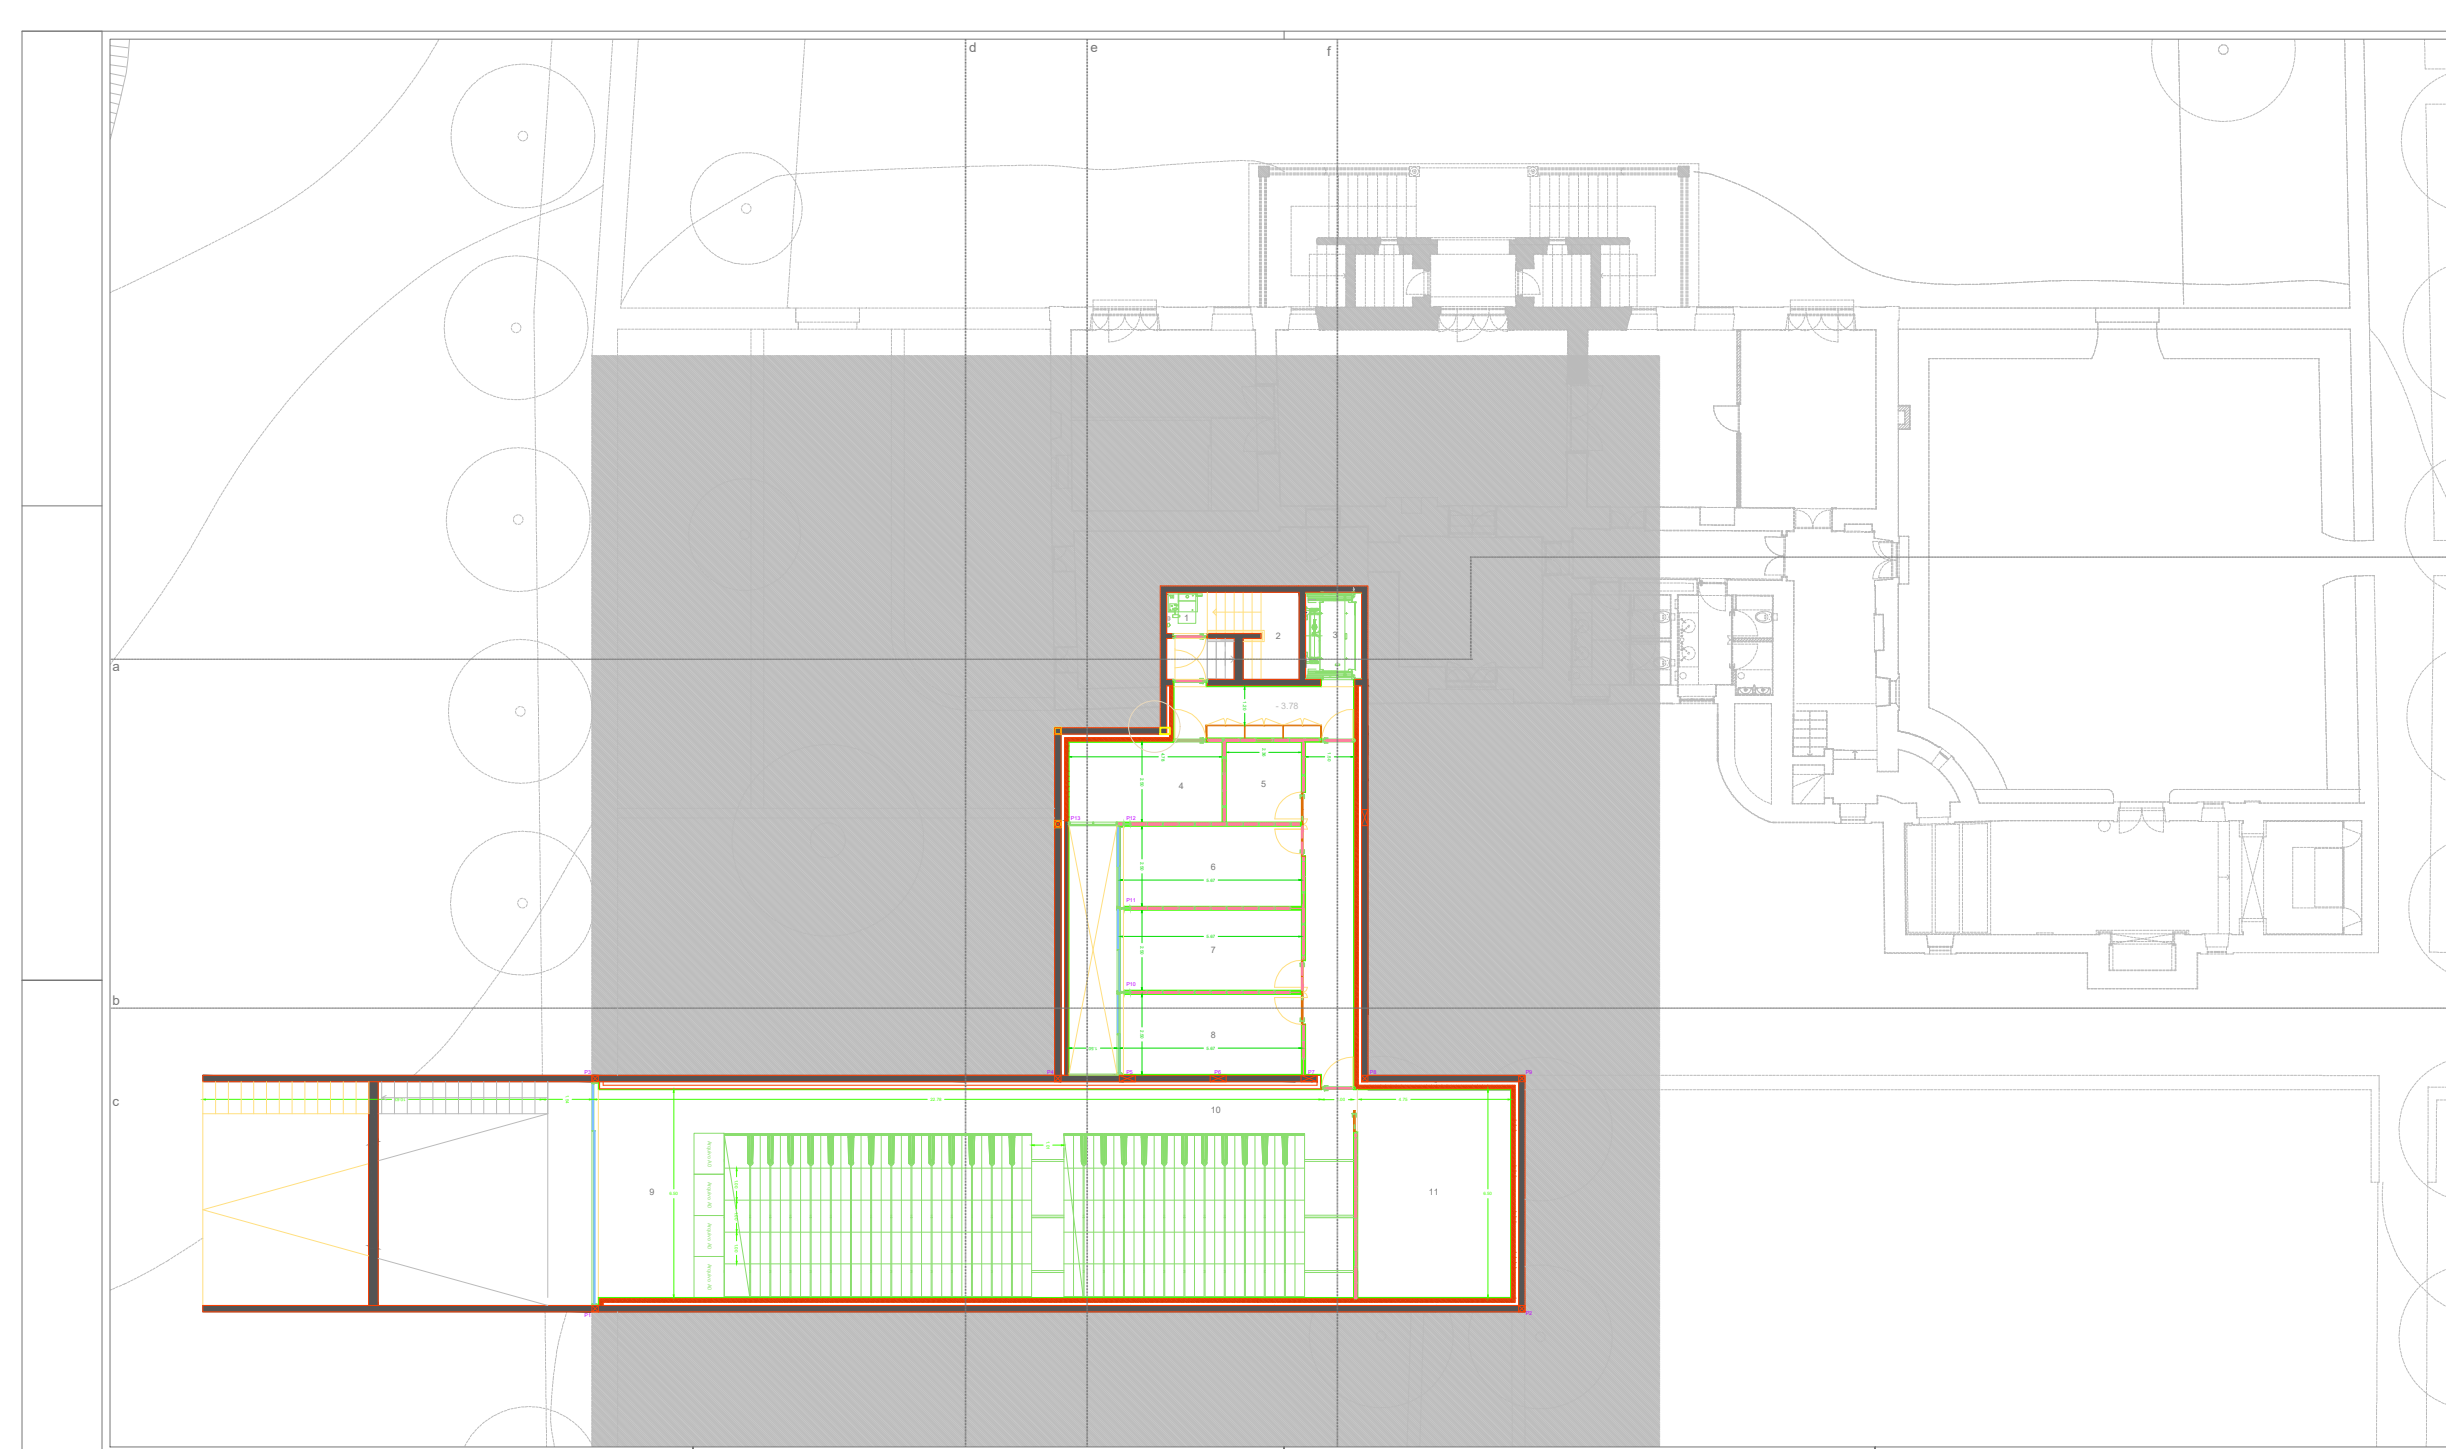
- LEGENDA
- 1 - área técnica (elevador)
 - 2 - escada
 - 3 - elevador
 - 4 - área técnica
 - 5 - sala de desinfestação
 - 6 - sala de conservação e restauro
 - 7 - sala de descrição documental
 - 8 - sala de leitura
 - 9 - zona de trabalho
 - 10 - depósito de documentação em suporte de papel e em suporte digital
 - 11 - depósito de documentação em película fotográfica e filme
