Sítio Arqueológico de S. Cucufate

Vila de Frades Vidigueira Beja

AD nº 5/DRCALEN/2013

“EMPREITADA DE VALORIZAÇÃO DO SÍTIO ARQUEOLÓGICO DE S. CUCUFATE”

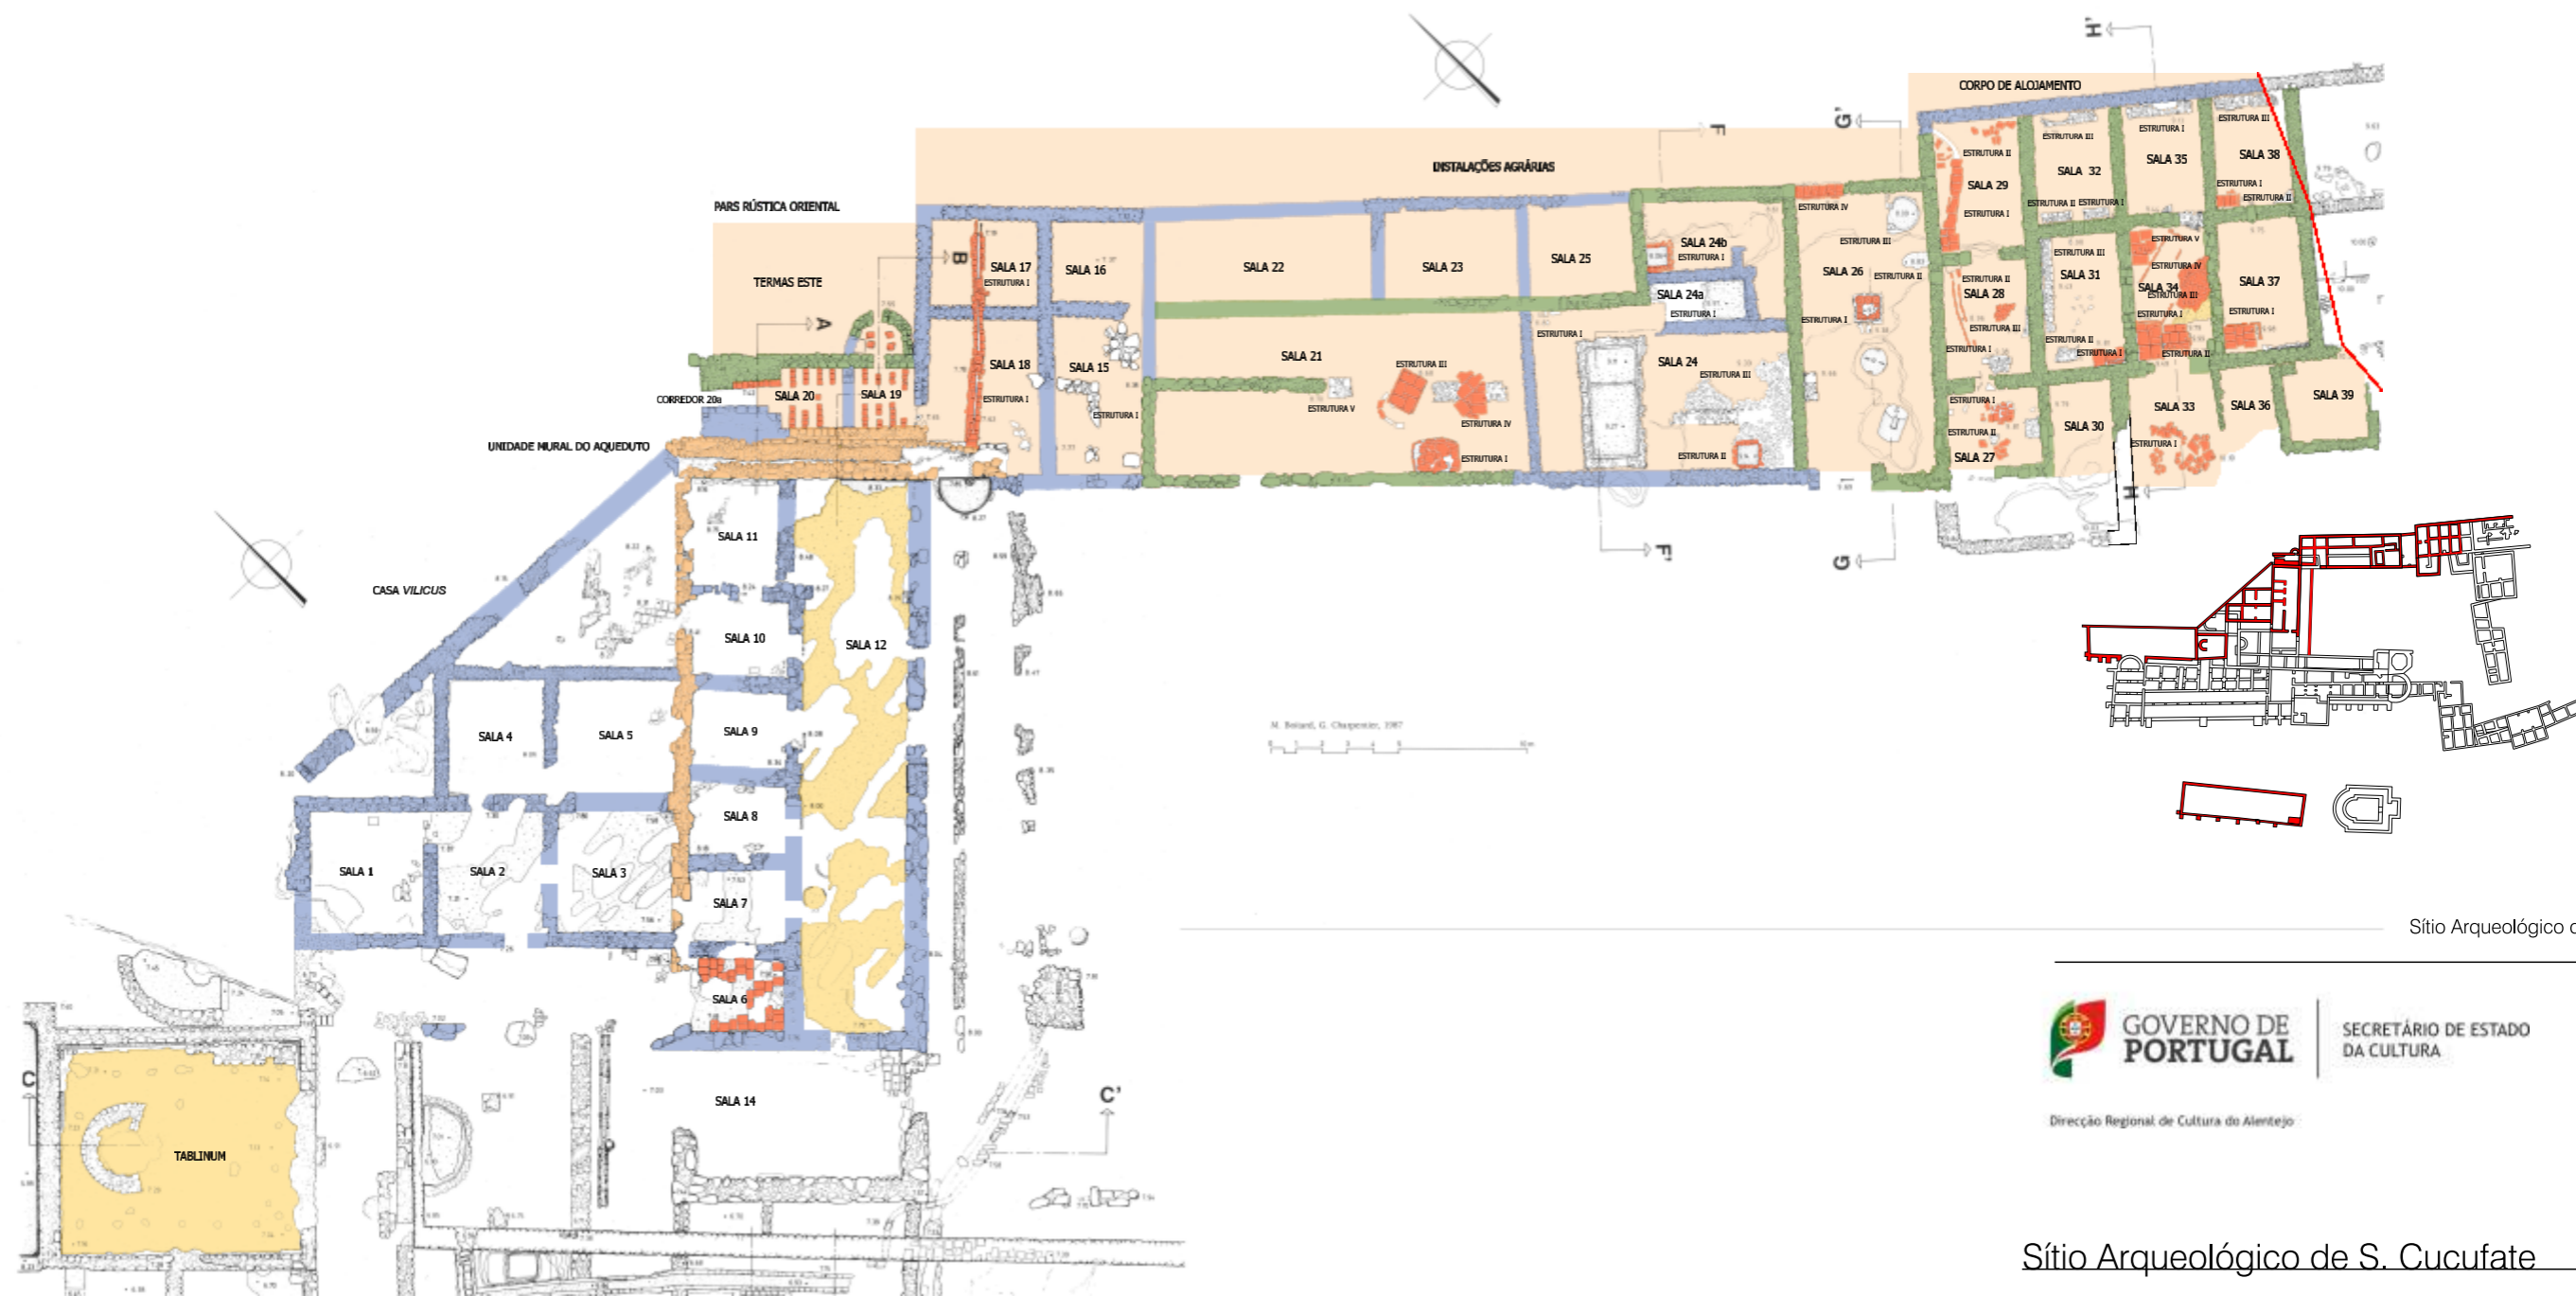
Planta esquemática

- Pavimento em *opus signinum*
- Muros a consolidar e reconstituir - repor volumes com 0.15m
- Lateres /Tegulae*
- Muros a consolidar e capear
- Muros a consolidar e reconstituir - repor volumes com 1ª fiada
- Zona a cobrir com saibro

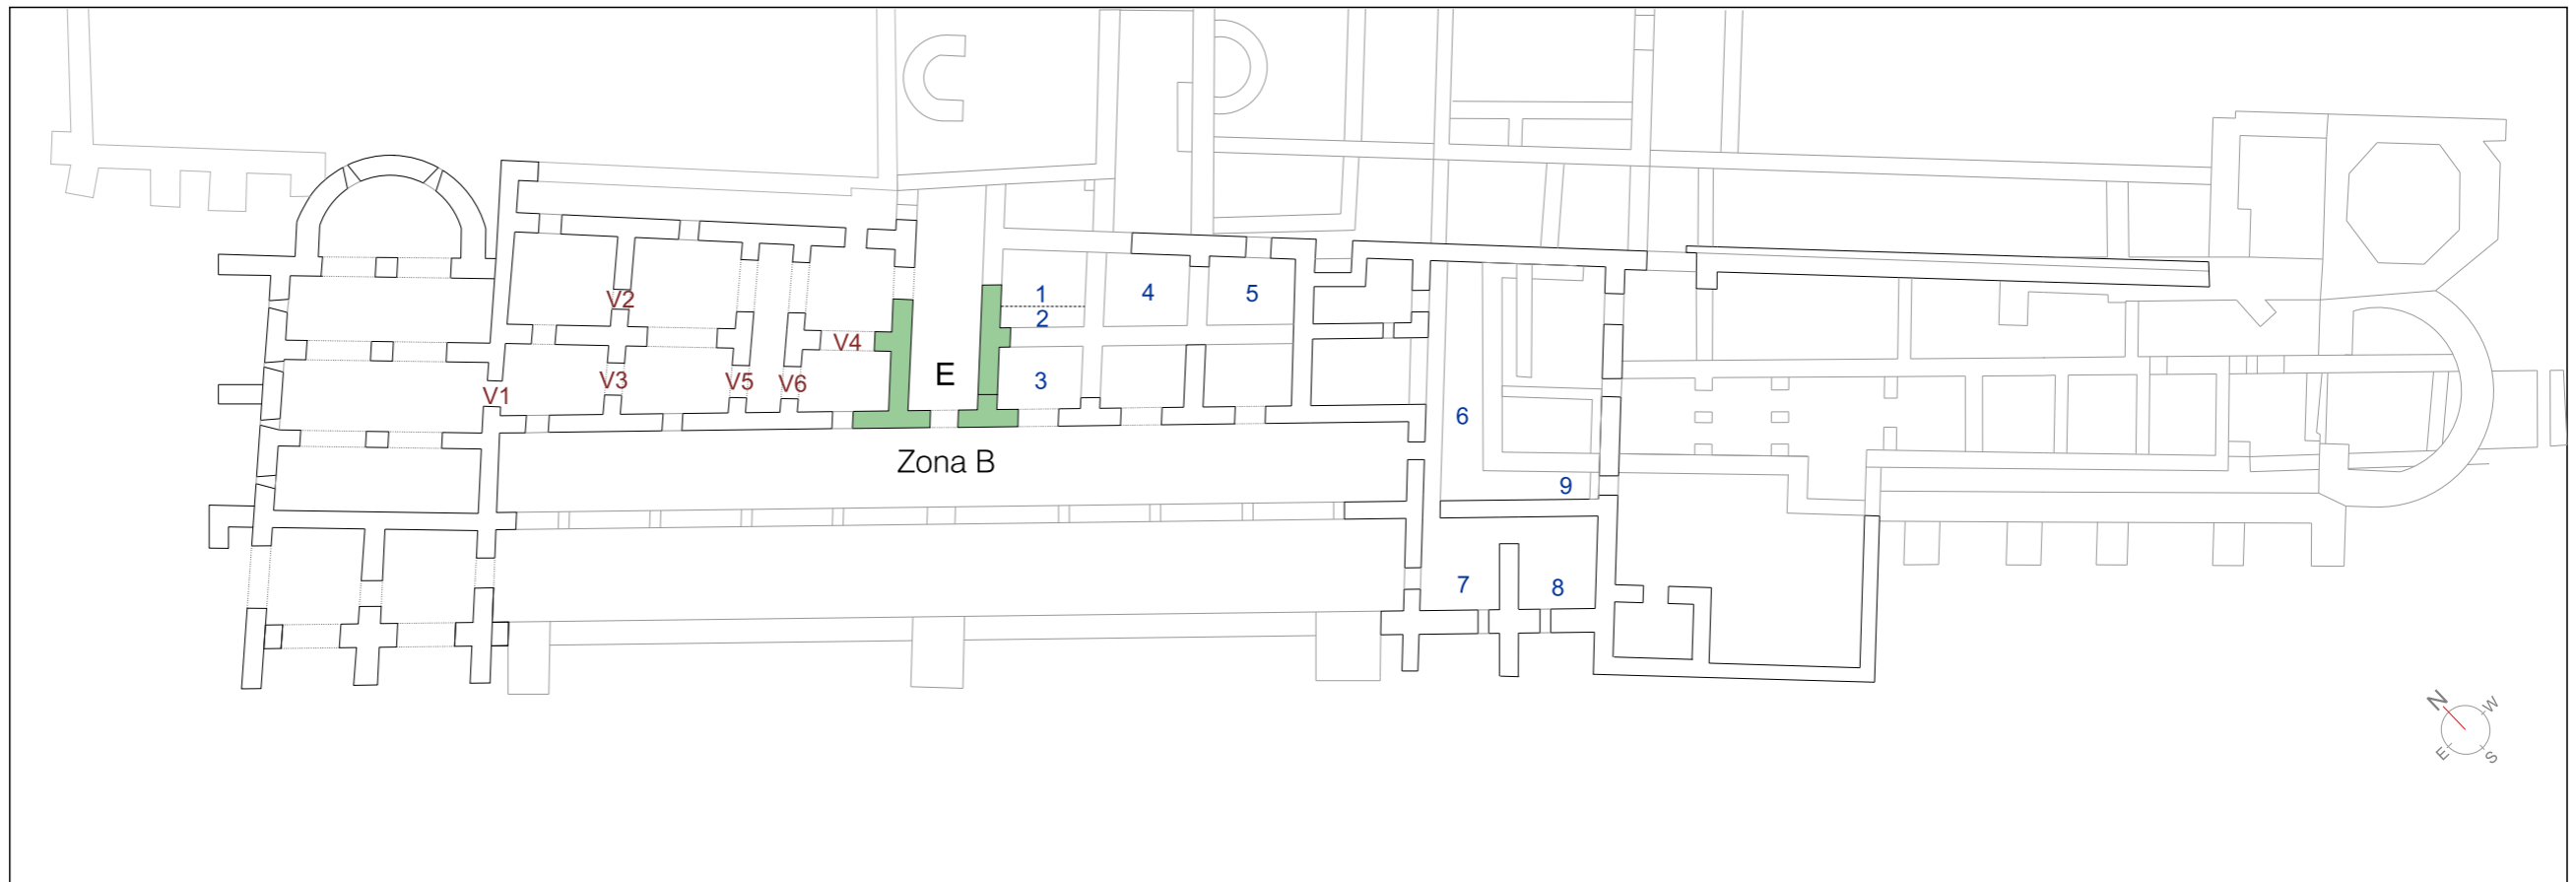
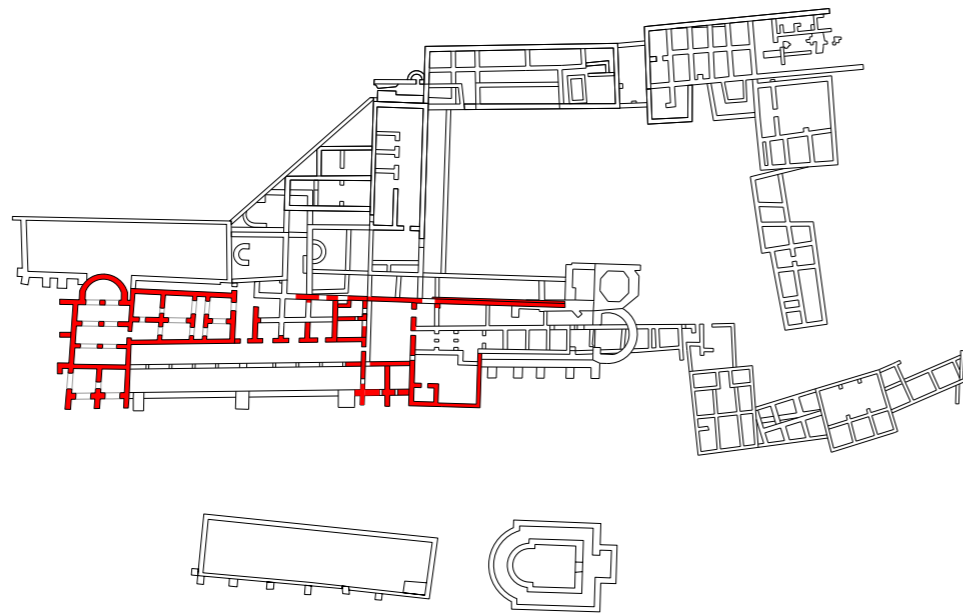
Planta esquemática

- ZONA B
- E Reparação de estrutura e estrado em madeira
