Igreja de Nossa Senhora da Assunção - Elvas

Mapeamento de patologias

Julho 2003

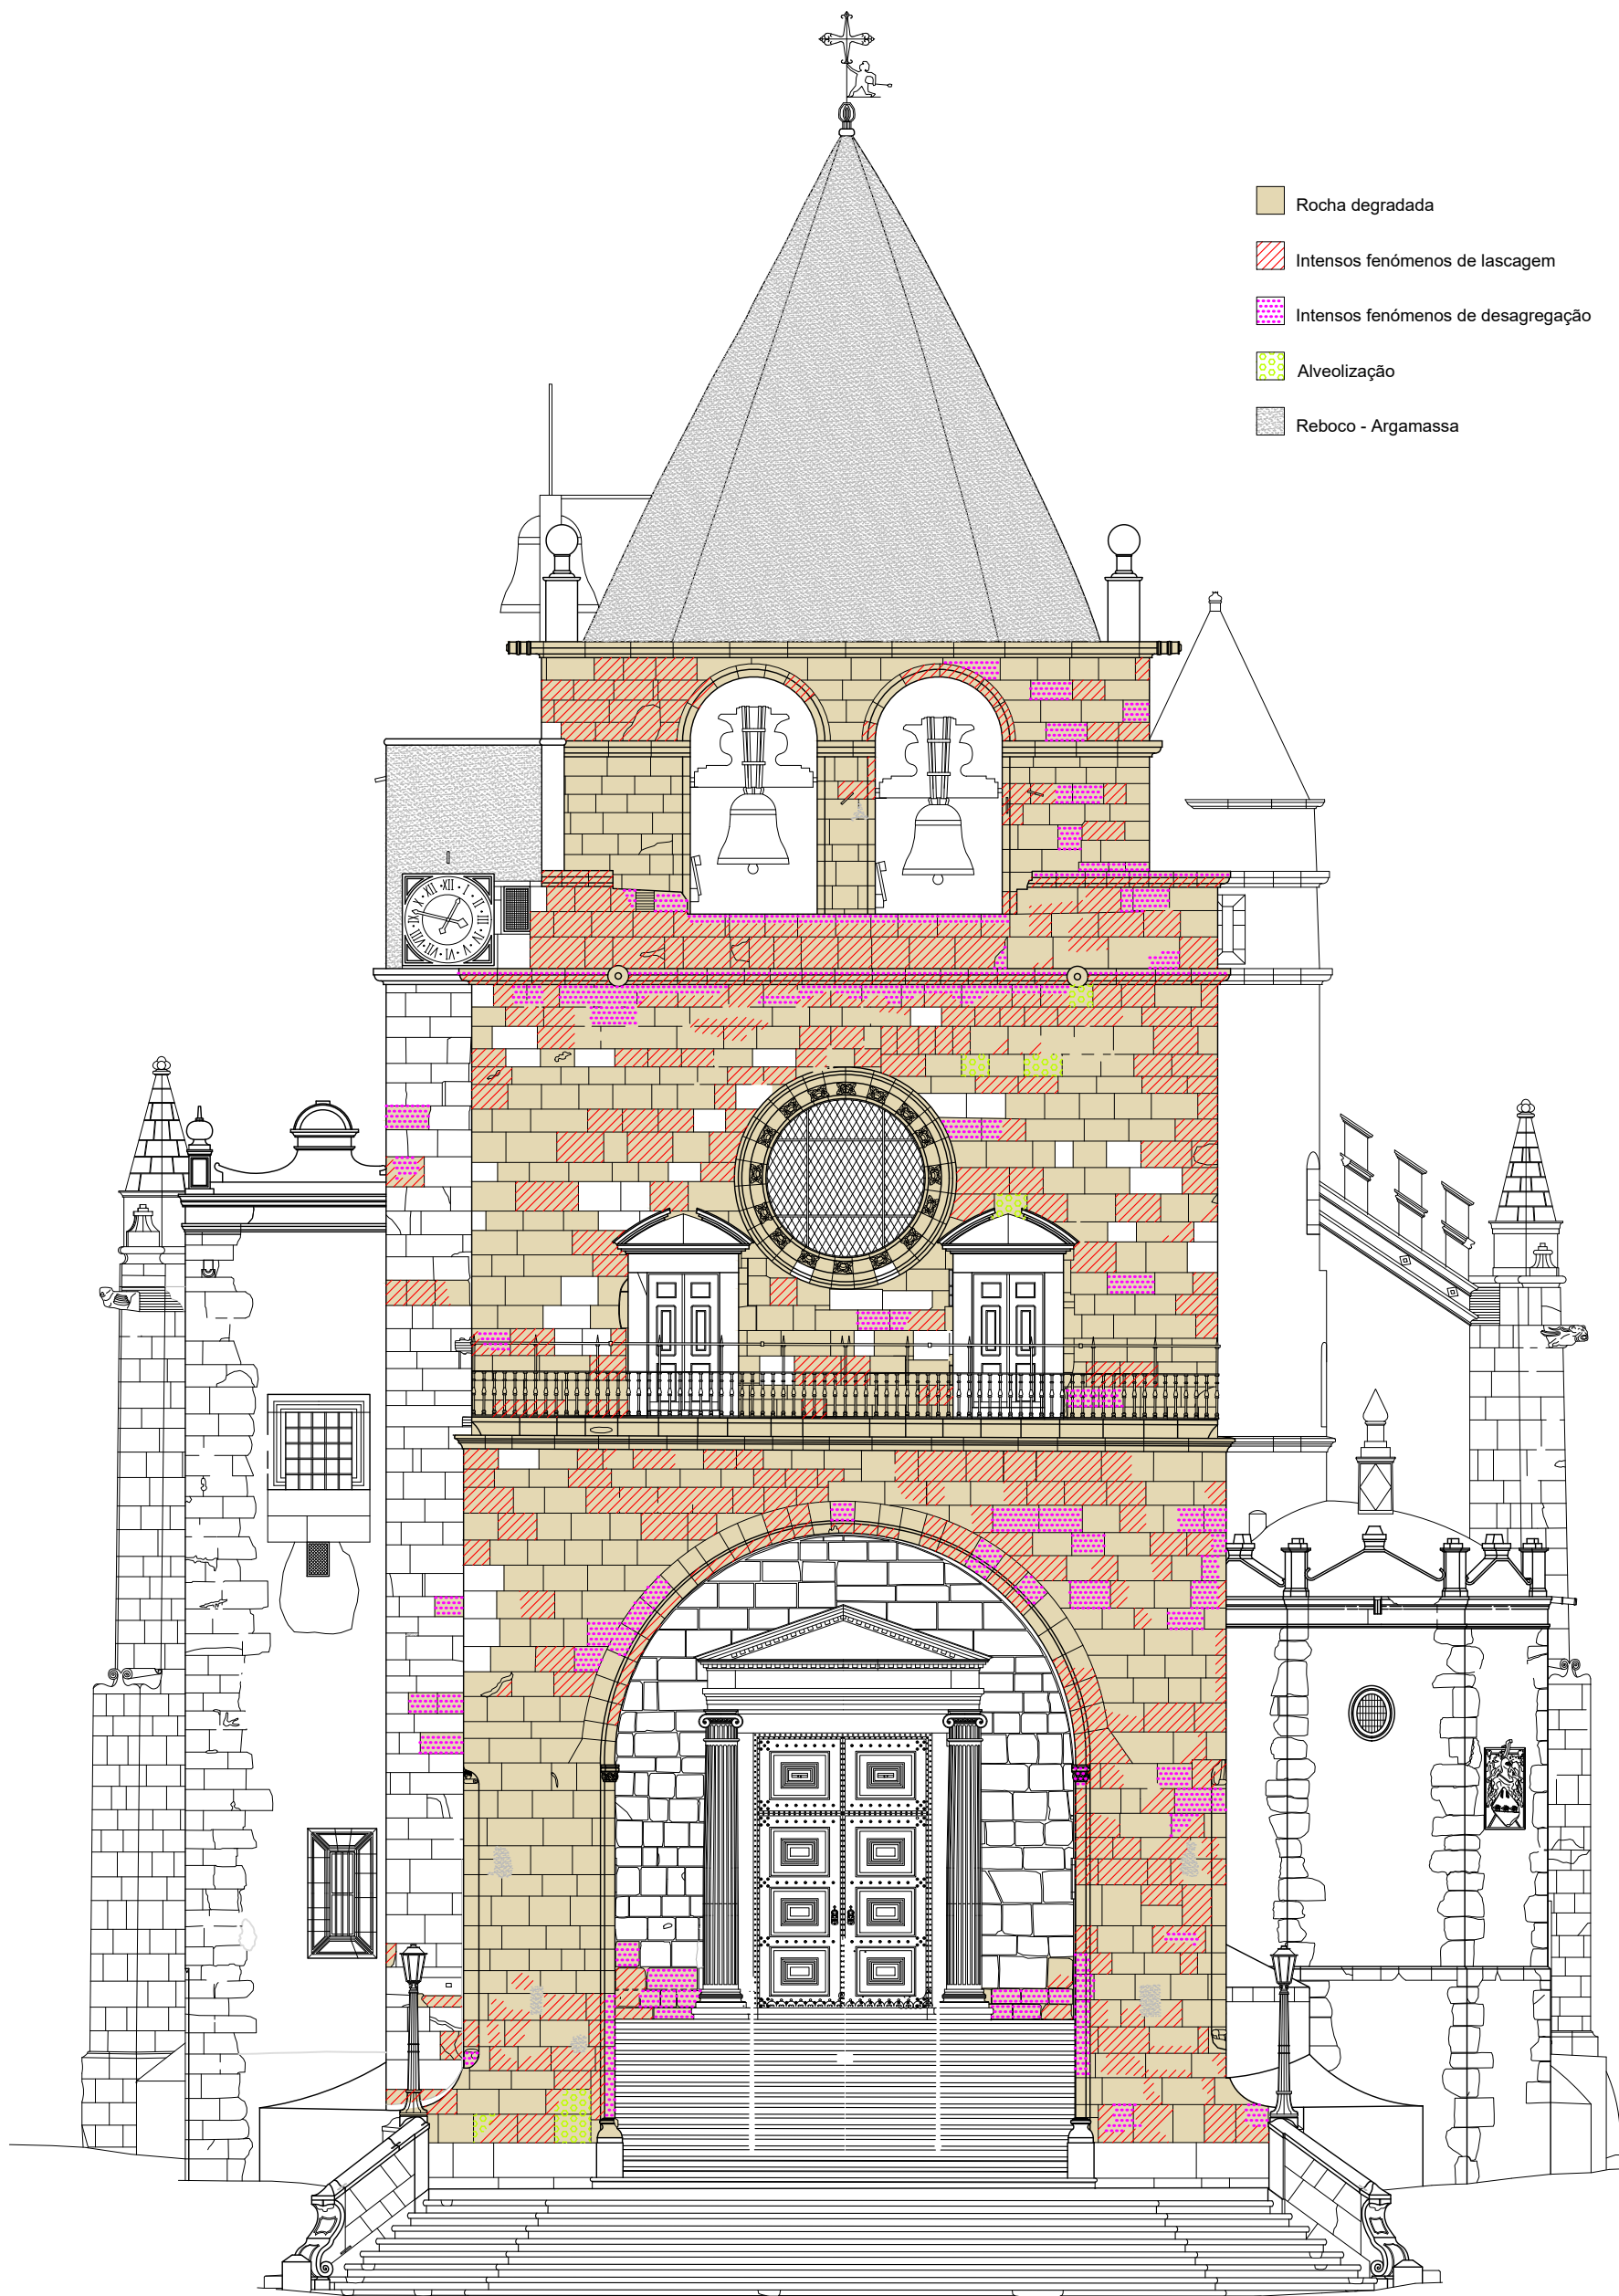
- Rocha degradada
- Intensos fenómenos de lascagem
- Intensos fenómenos de desagregação
- Alveolização
- Reboco - Argamassa

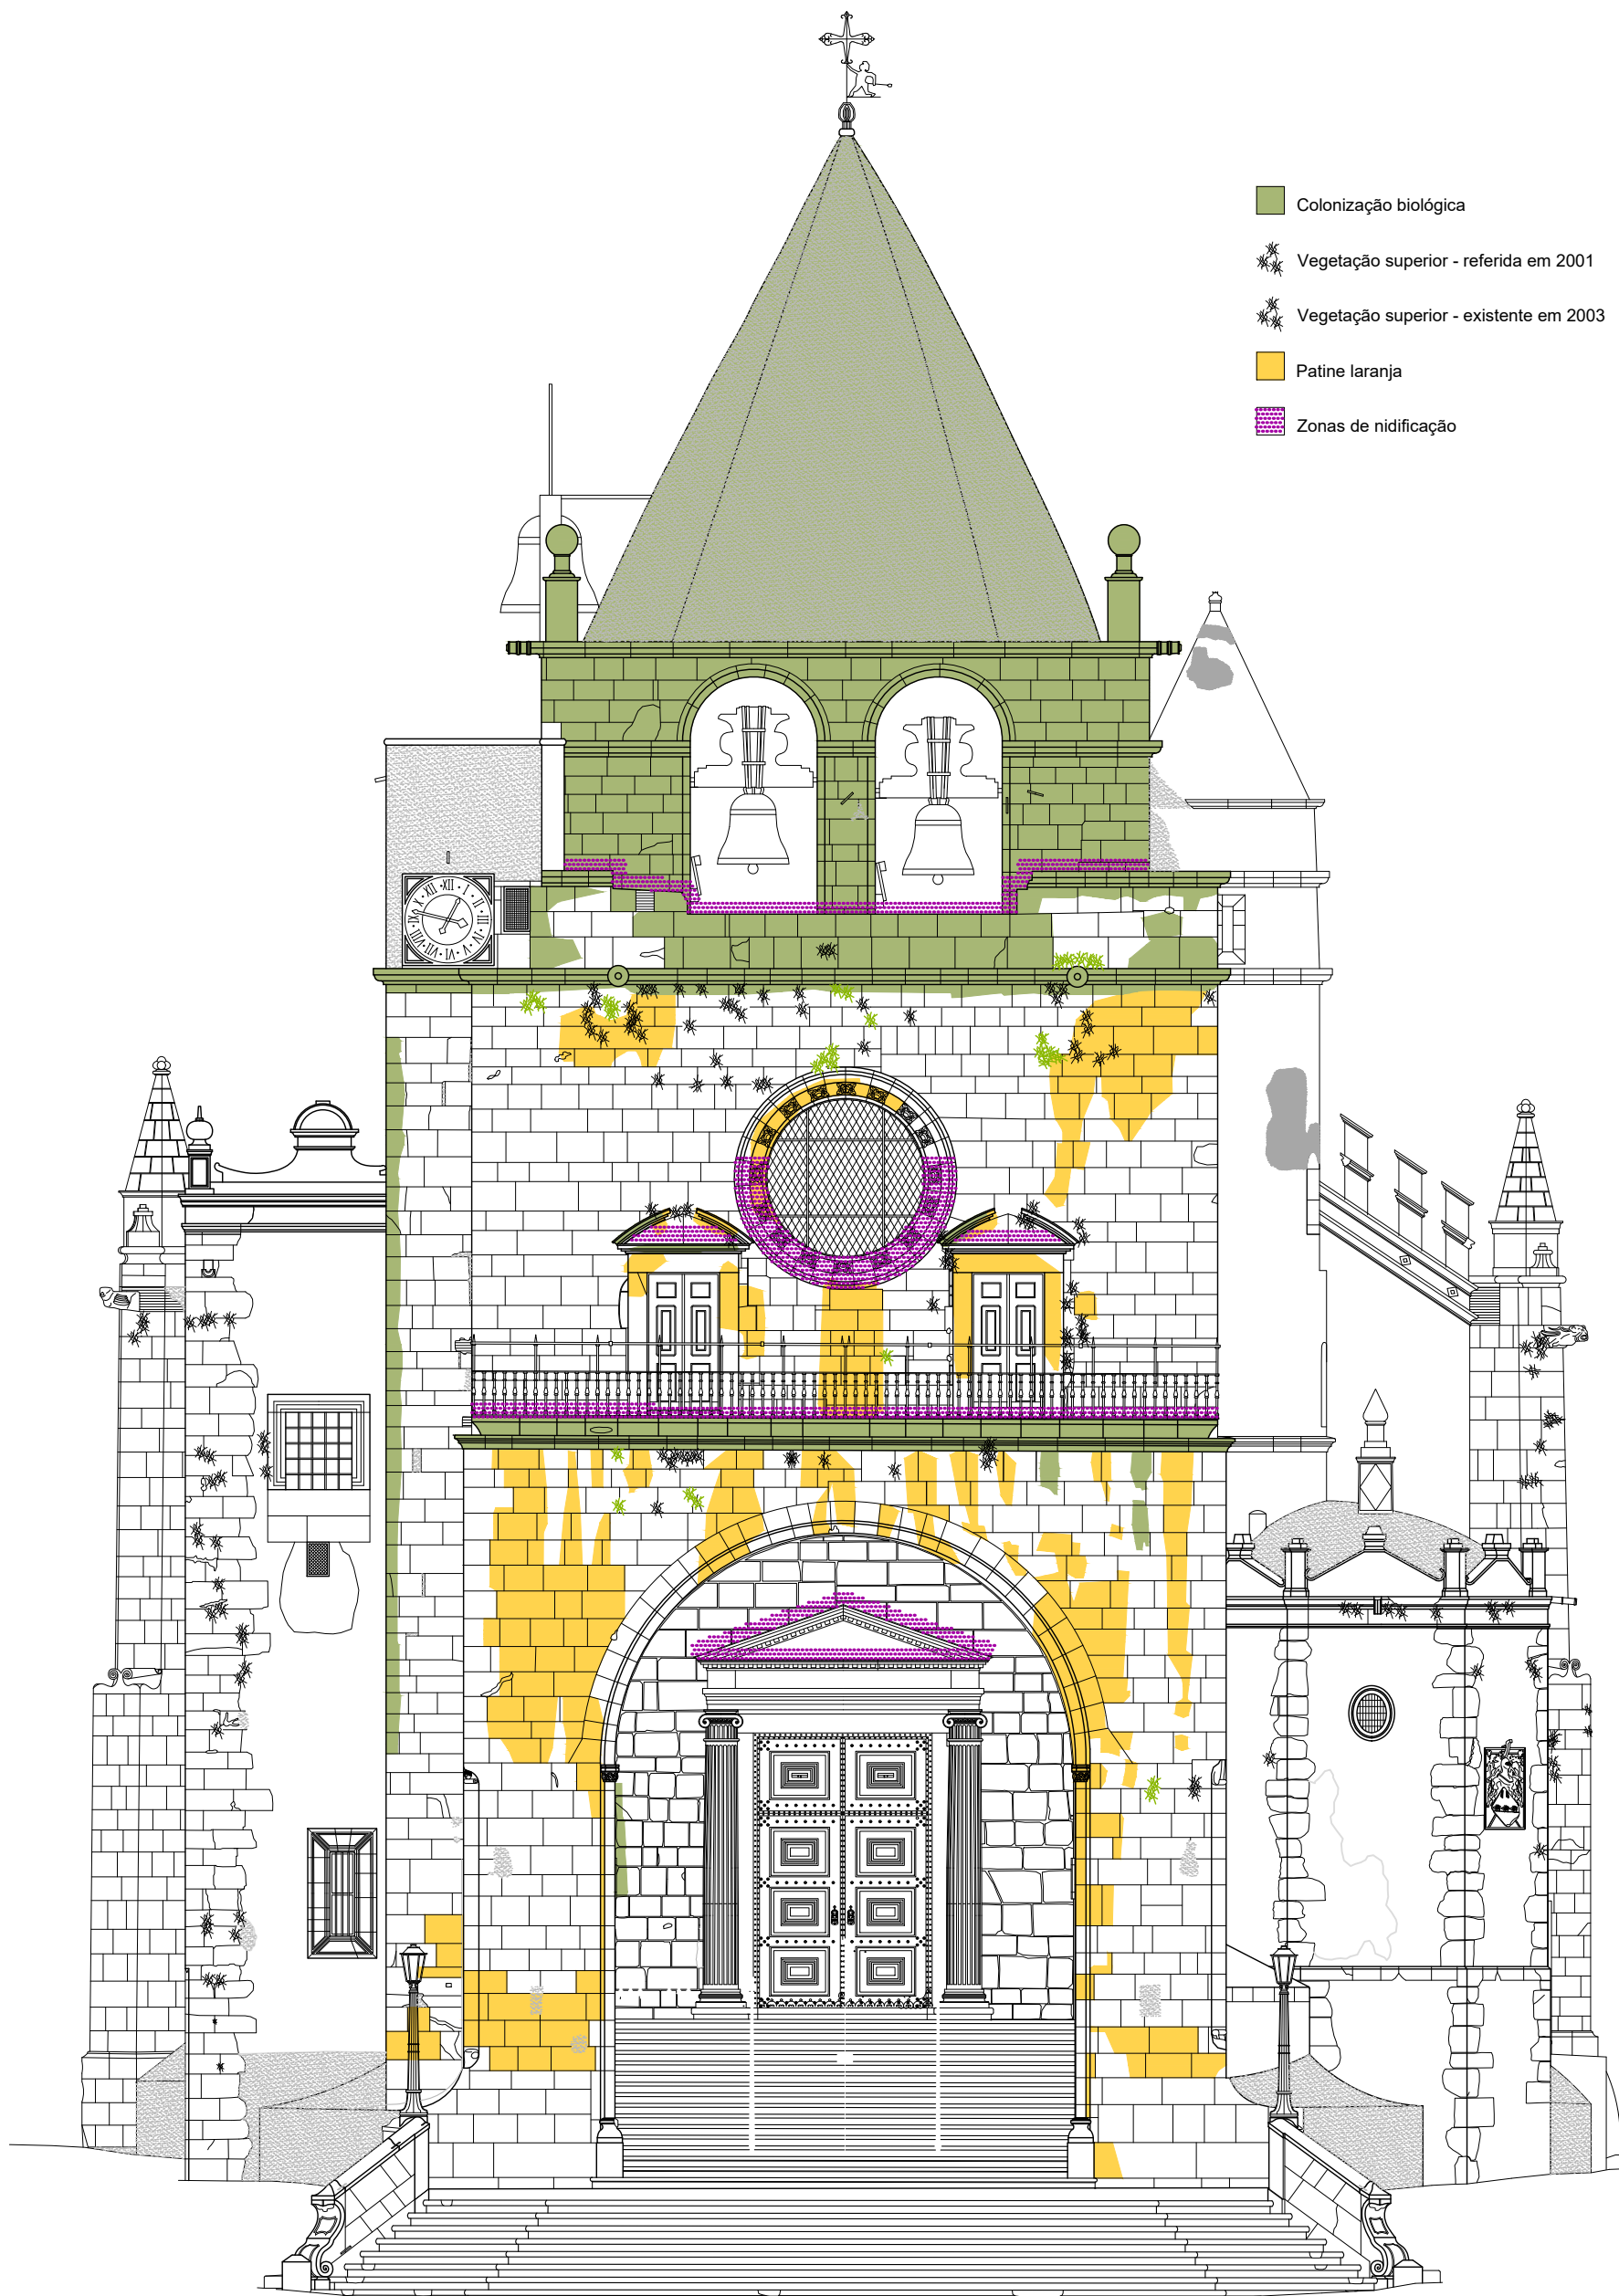
**2**

- Colonização biológica
- Vegetação superior - referida em 2001
- Vegetação superior - existente em 2003
- Patine laranja
- Zonas de nidificação

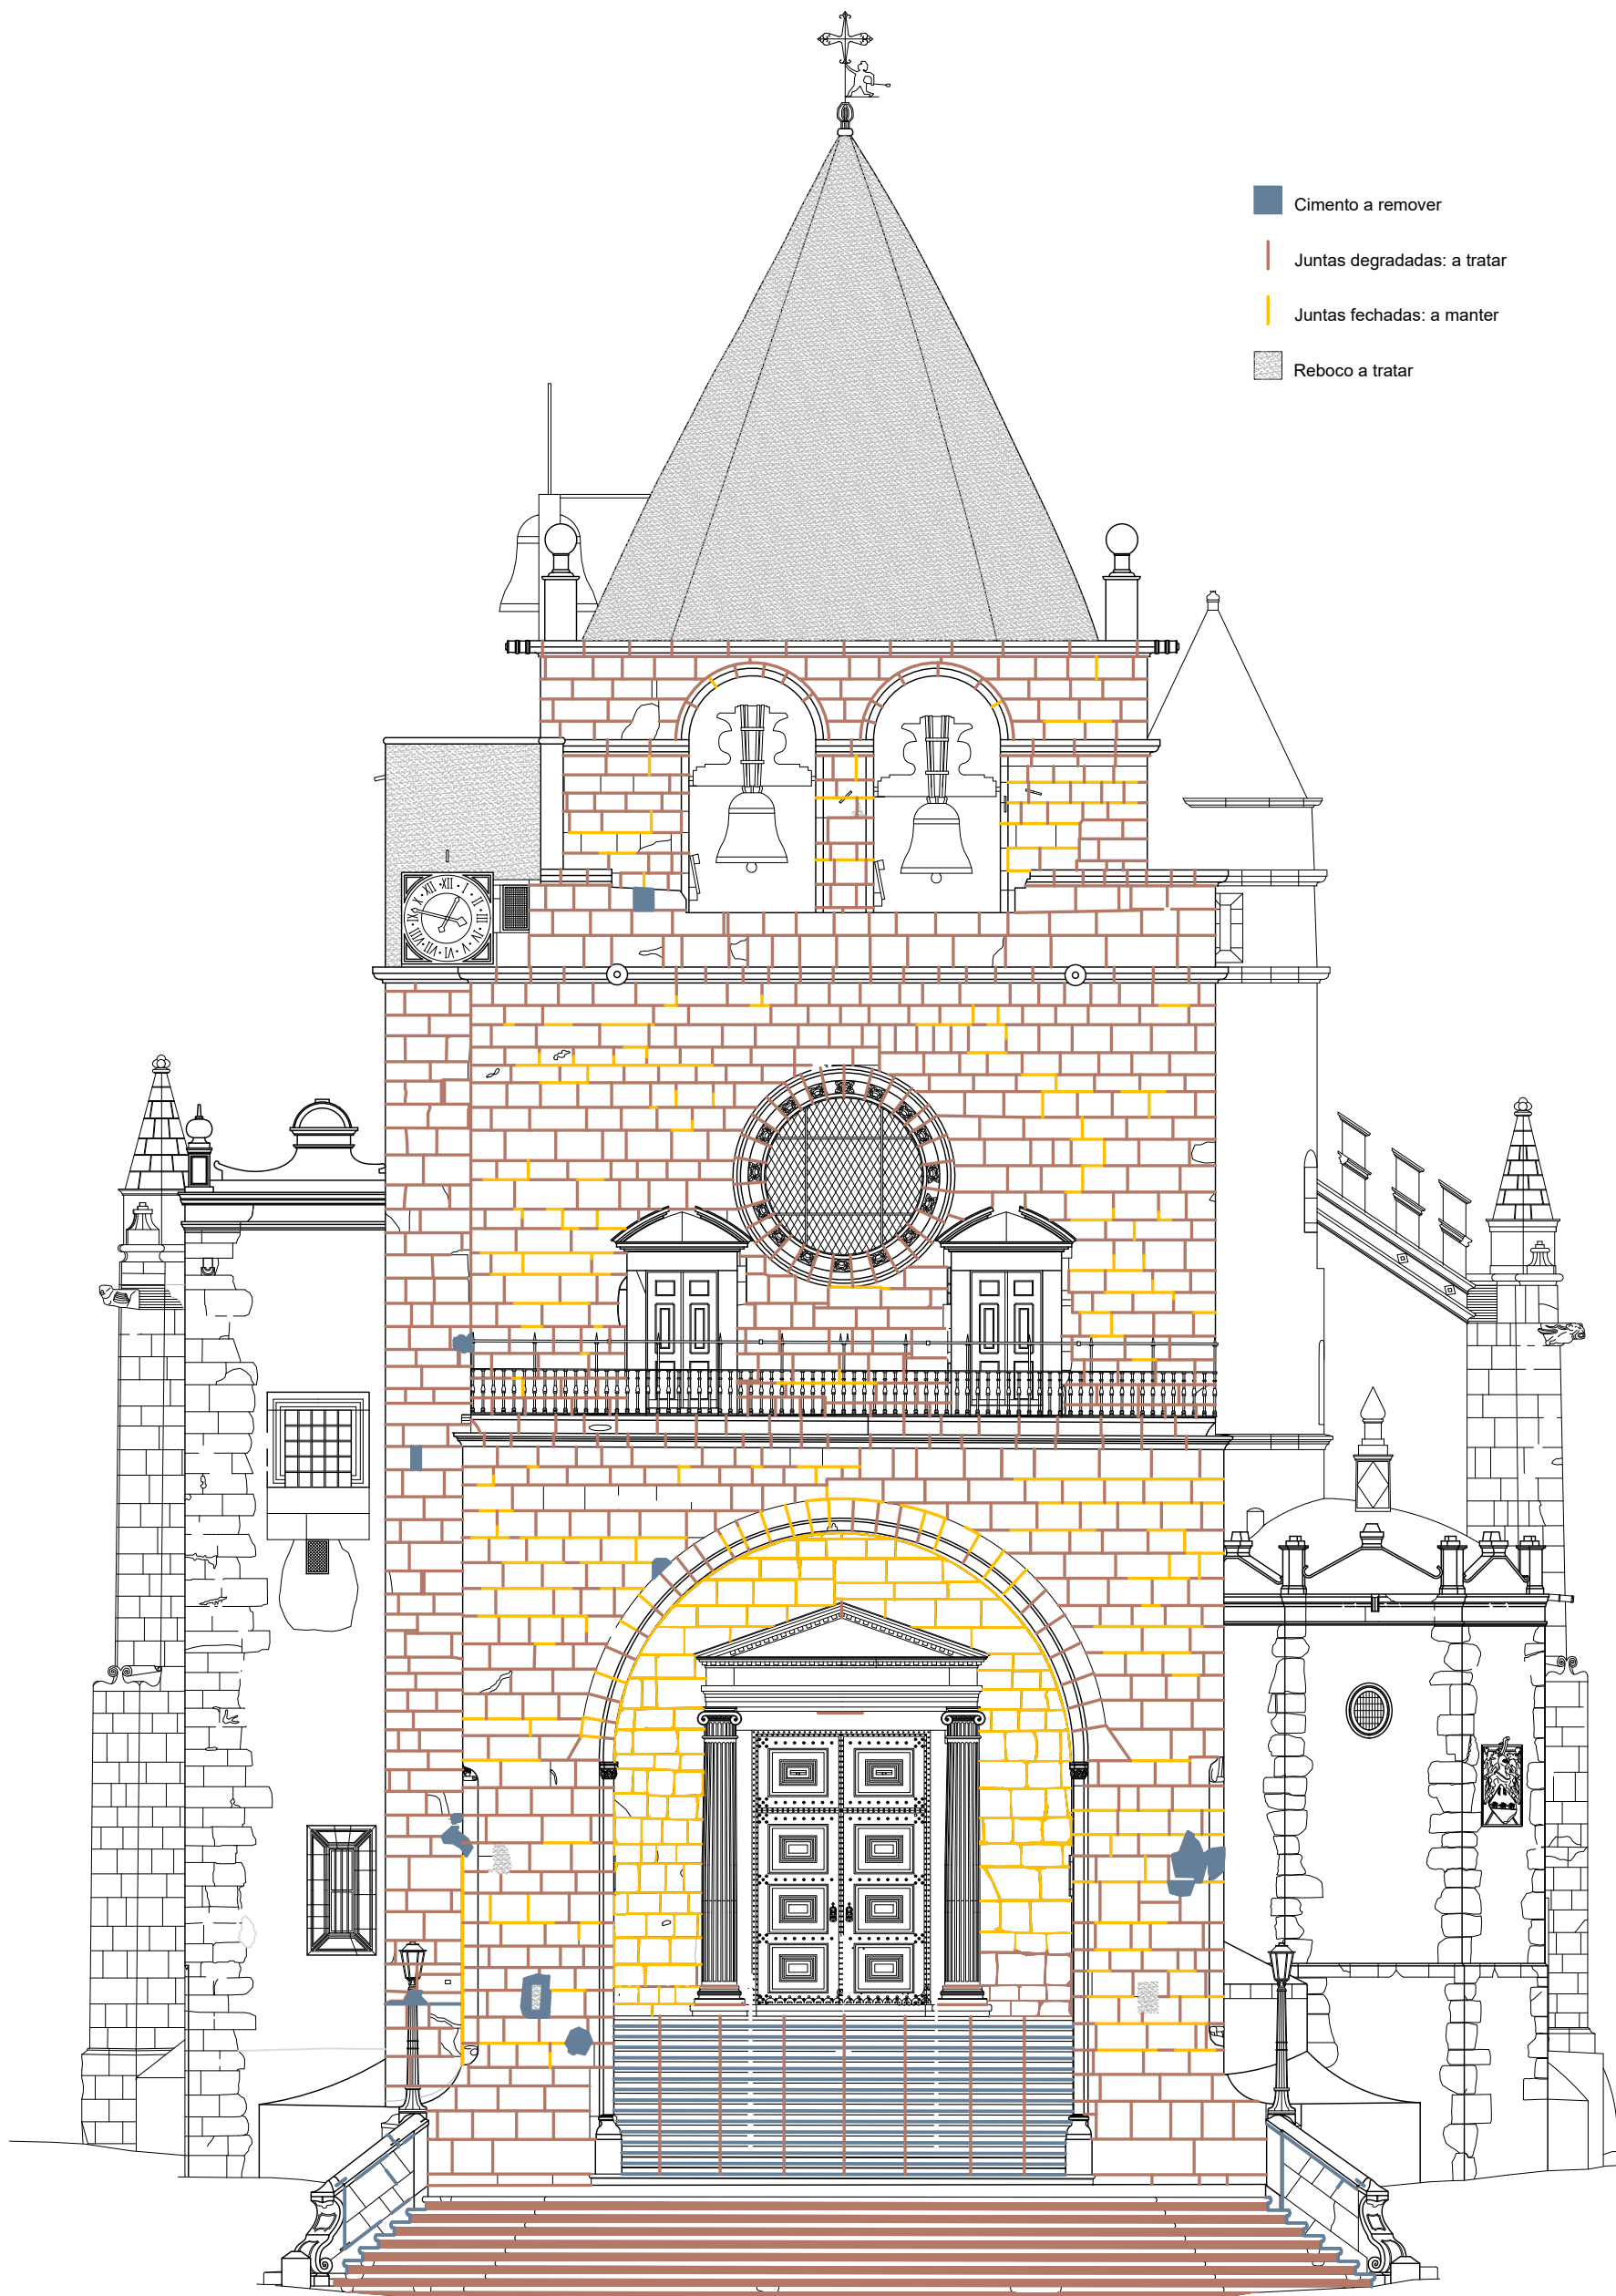
desenho  
**3**

- Cimento a remover
- Juntas degradadas: a tratar
- Juntas fechadas: a manter
- Reboco a tratar

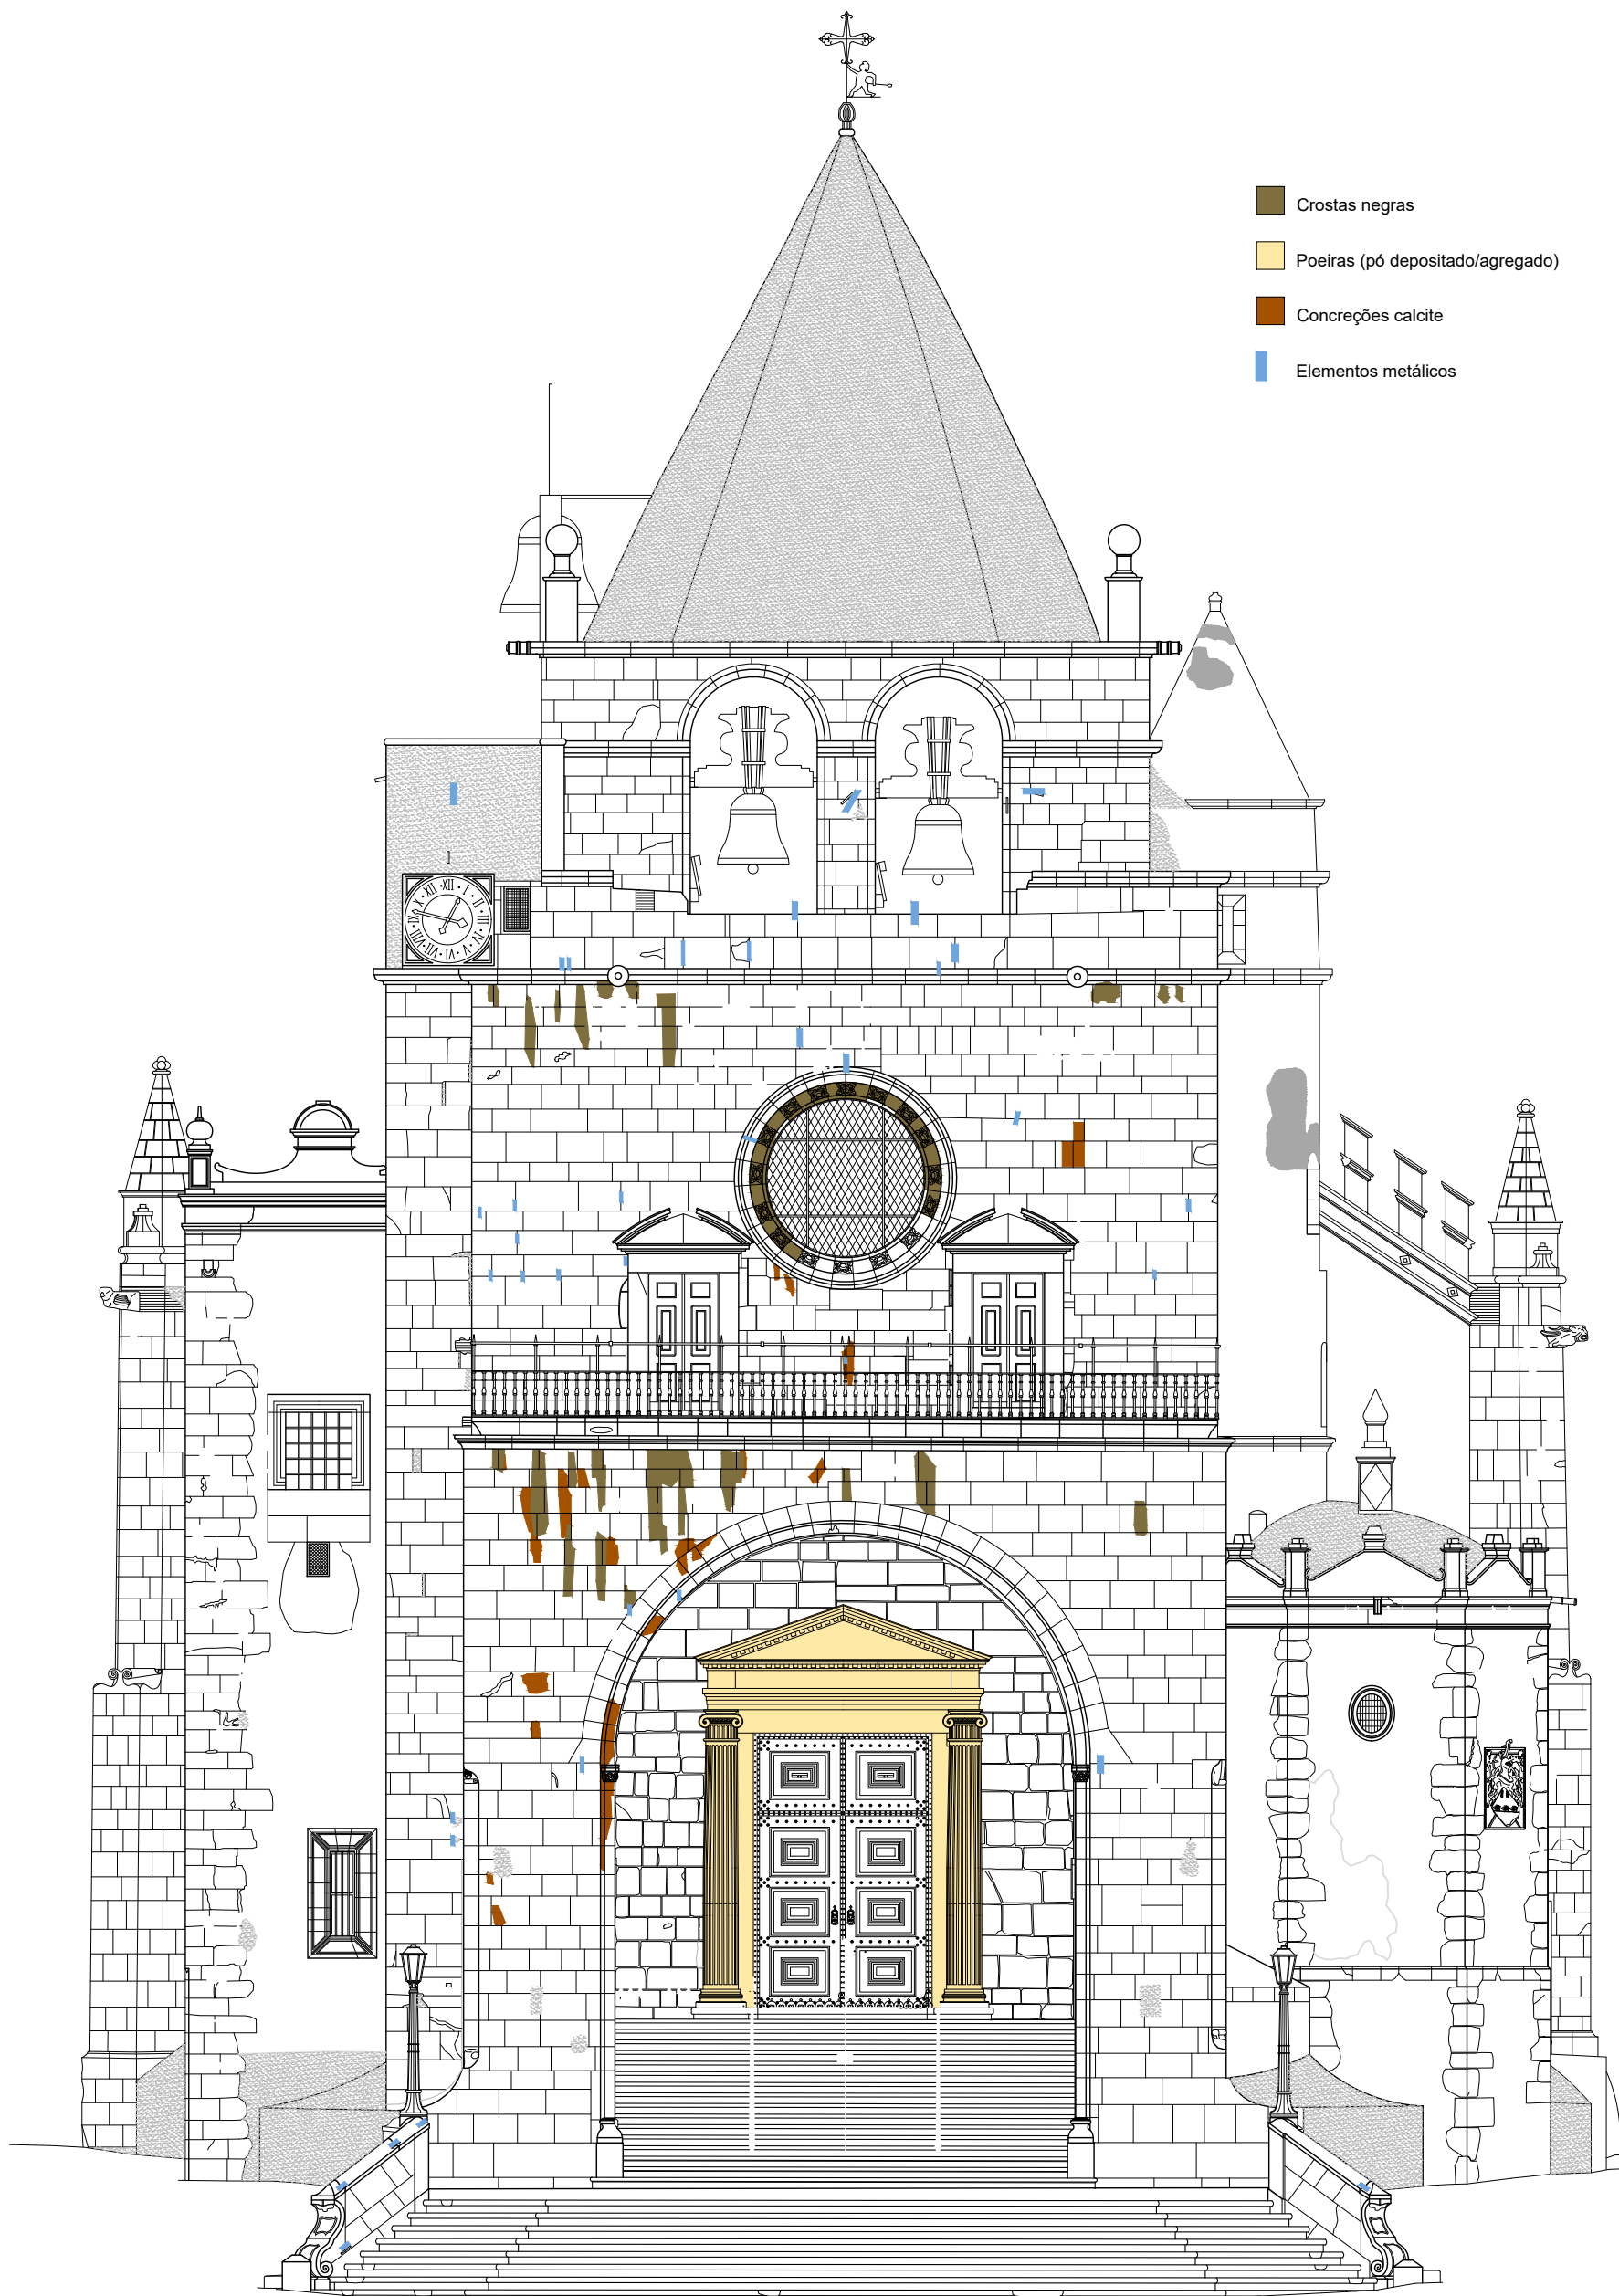
**4**

- Crostas negras
- Poeiras (pó depositado/agregado)
- Concreções calcite
- Elementos metálicos
