Lista Geral Levantamentos da Iguja

IGREJA

CORTES
EST.
DA
IGREJA

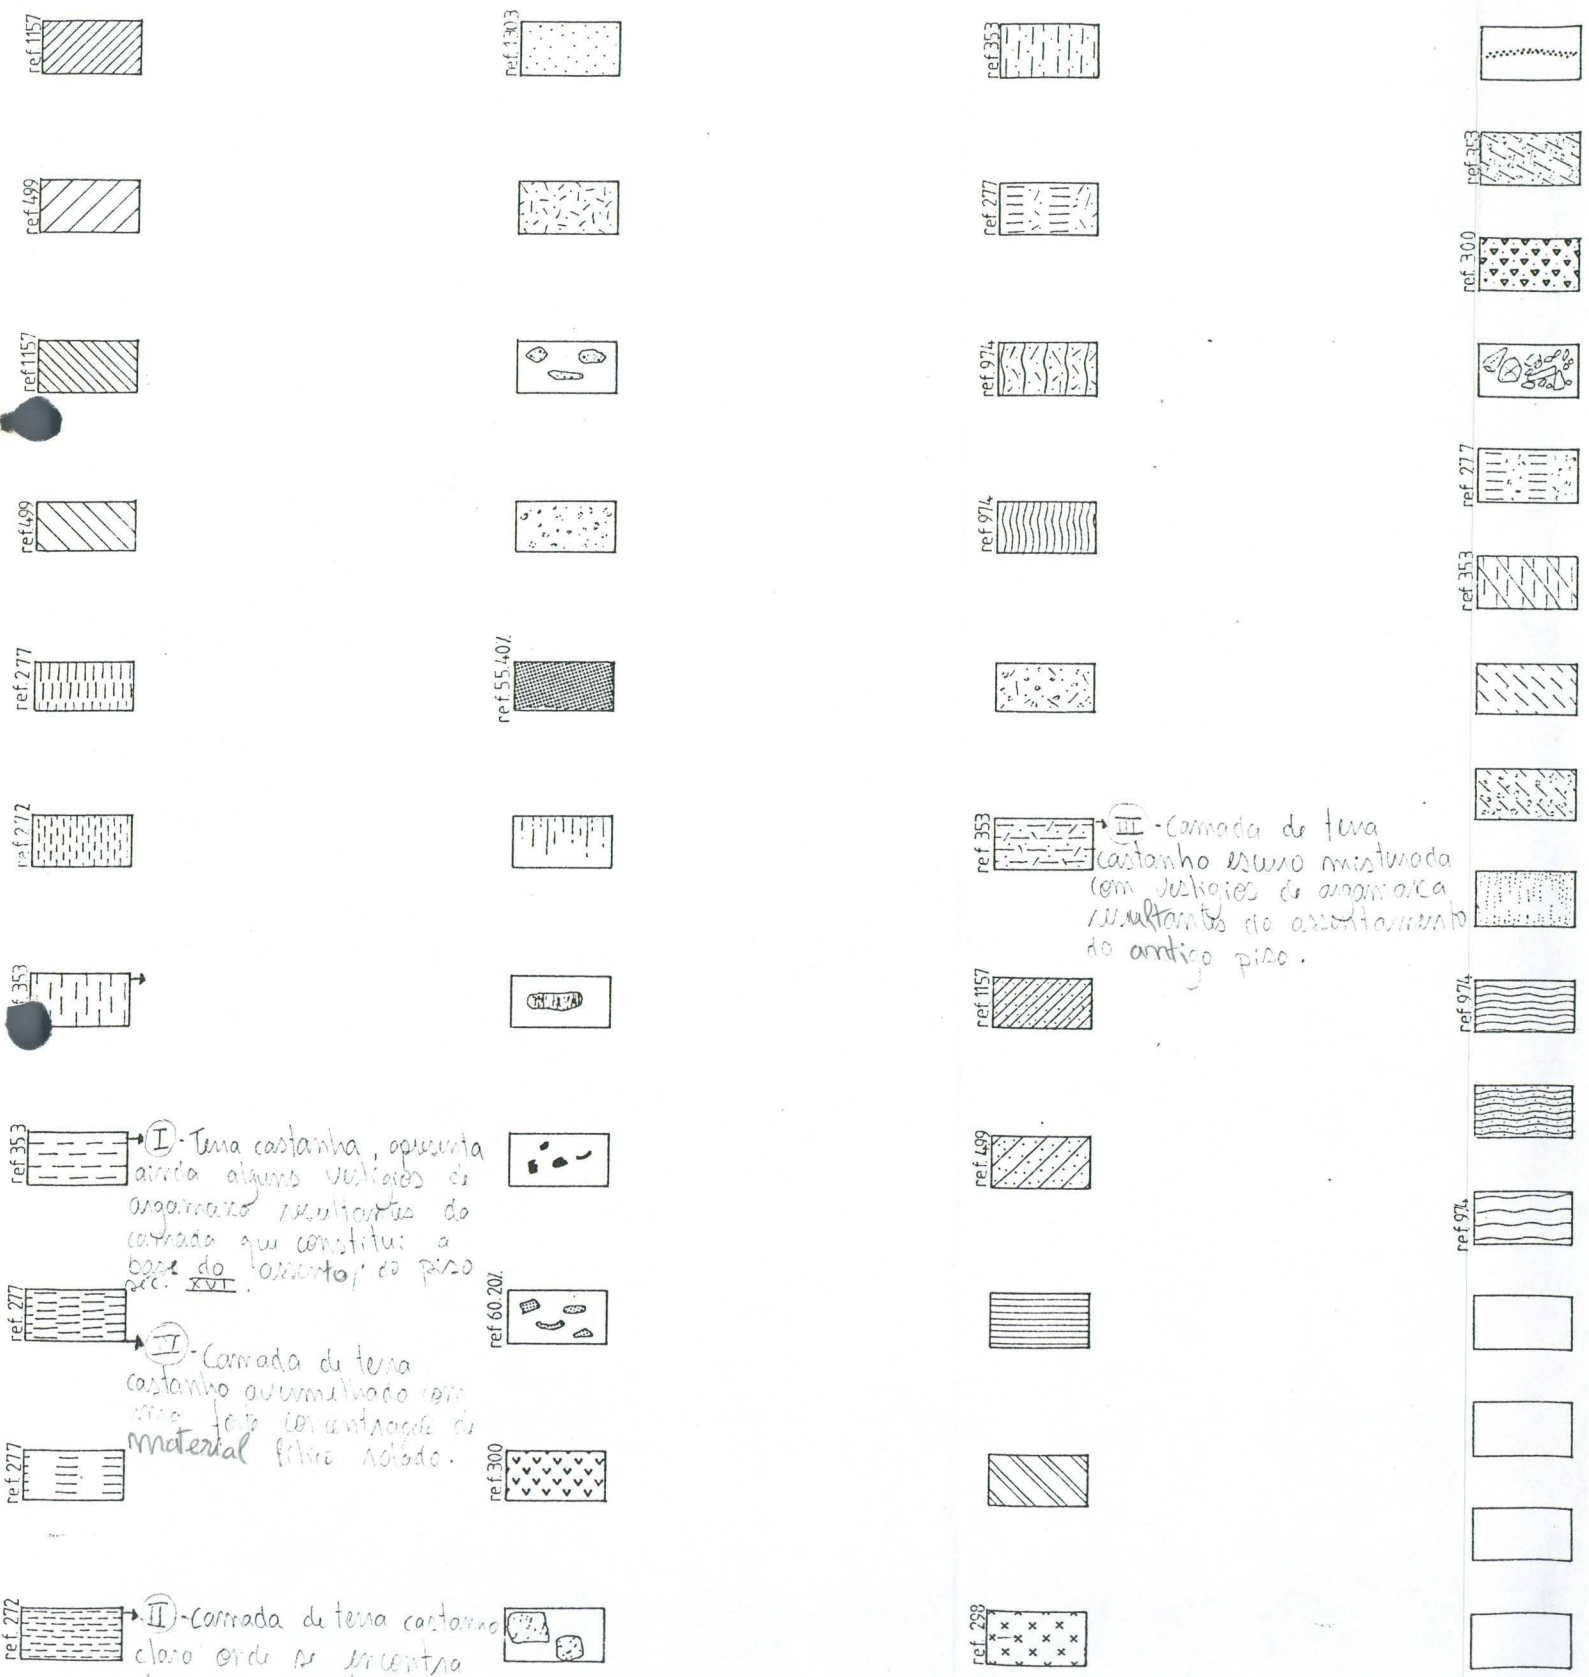
SCV - Estratigrafia - SONDAGEM N° 30

-
- I
-
- III
-
- Argamassa
-
- II
-
- IV

→ A'5 Q. II, IV; A'7 Q. I, III
→ Fotos: 4768, 4819, 4754, 4814, 4759, 4756, 4770, 4861

ref. 353 → I - Terra castanha, apresenta ainda alguns vestígios de argamassa resultantes da camada que constitui a base do pavimento do piso sec. XVI.

ref. 277 → II - Camada de terra castanha avermelhada com uma fina laminação de material fibroso notado.

ref. 272 → III - Camada de terra castanha clara onde se encontra algum material fibroso notado (enchimento).

ref. 353 → III - Camada de terra castanha escura misturada com vestígios de argamassa resultantes do assentamento do antigo piso.
