FEP – ANTE-PROJECTO/PROJECTO-BASE**Índice Desenhos**

ANEXO 1 - Diagnóstico Caixilhariás

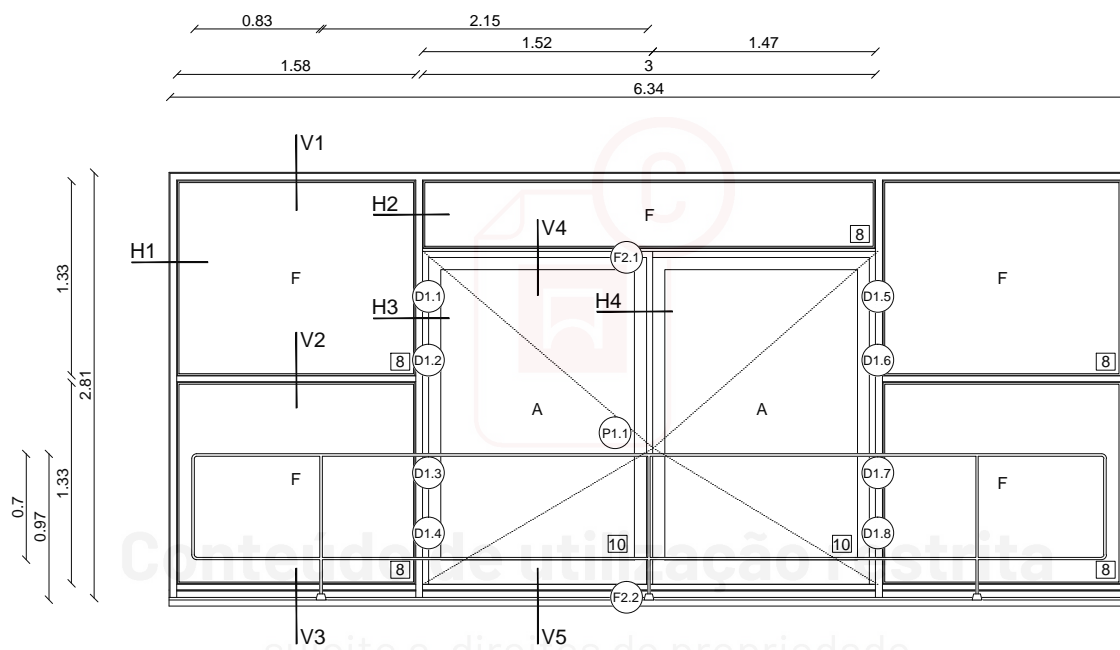
Design.	Piso	Situação/Desempenho	D1.1	D1.2	D1.3	D1.4	D1.5	D1.6	D1.7	D1.8	P1.1	F2.1	F2.2
C1.1	1	Calha de recolha de águas corroida e deslocada; destacamento da tinta da soleira em zinco; folha móvel encontra-se fixa; furação no perfil de alumínio para fechadura; alumínio com sinais de oxidação; destacamento de tinta na guarda;									●	①	①
C1.2	2	Calha de recolha de águas corroida; destacamento da tinta da soleira; existência de fechos não originais; alumínio com sinais de oxidação; destacamento de tinta na guarda;											②

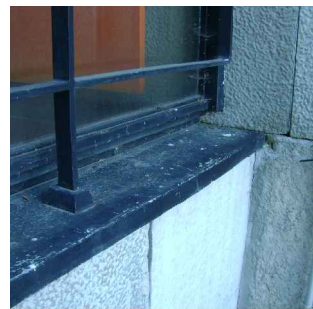
01-DESTACAMENTO DE TINTA NA SOLEIRA

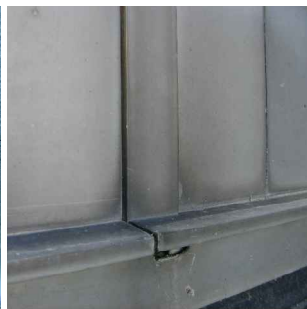
02- SUJIDADE E OXIDAÇÃO NO ALUMÍNIO

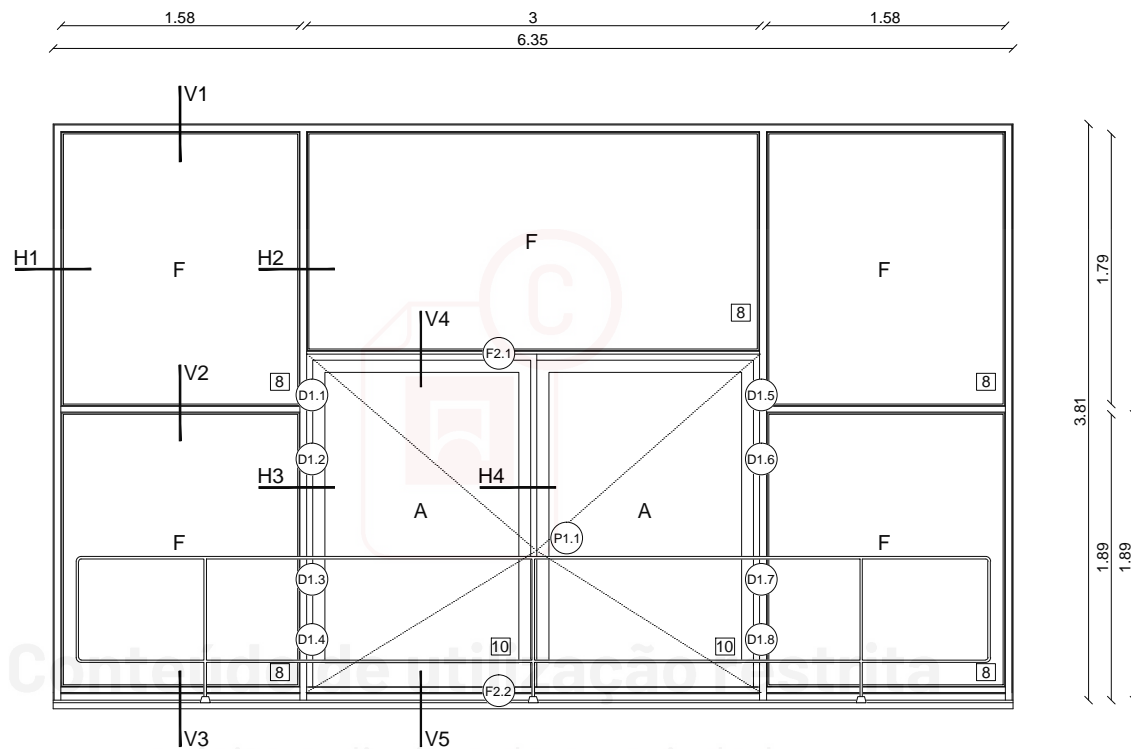
Design.	Piso	Situação/Desempenho	(D1.1) (D1.2) (D1.3) (D1.4) (D1.5) (D1.6) (D1.7) (D1.8) (P1.1) (P1.2) (F2.1) (F2.2)
C2.1	1	Perfis e tubulares inferiores corroídos; O caixilho de batente está muito degradado e só abre um das folhas (os fechos da folha "fixa" não estão a funcionar)	(i) (i) (i) (i)
C2.2	1	Calha de recolha de água corroída; Perfis e tubulares inferiores corroídos; destacamento da tinta da soleira;	
C2.3	1	Calha de recolha de água corroída; tubulares inferiores corroídos; caixilho de batente fechado a cadeado; existência de tubo atravessa tubular superior e um dos tubulares laterais; existência de cortina de lâminas verticais.	(i) (i) (i) (i) (i) (i) (i) (i)
C2.4	1	Calha de recolha de água corroída; tubulares inferiores corroídos; destacamento da tinta da soleira; caixilho de batente bloqueado (aparafusadas chapas); cortina de lâminas verticais degradadas.	
C2.5	2	Calha de recolha de água corroída; tubulares inferiores corroídos; destacamento da tinta da soleira; caixilho de alumínio oxidado(?);	(?)

C2.6	2	Calha de recolha de água corroída; tubulares inferiores corroídos; caixilho de batente envelhecido; destacamento da tinta da soleira.	
C2.7	2	Elementos metálicos inferiores corroídos; caixilho de alumínio degradado; calha de recolha reforçada com chapa de alumínio pintado de preto, na zona do caixilho de batente; alumínio foi perfurado; destacamento da tinta da soleira;	
C2.8	2	Calha de recolha de água corroída; Perfis e tubulares inferiores corroídos; Destacamento da tinta da soleira; dificuldades em verificar o estado do caixilho de batente.

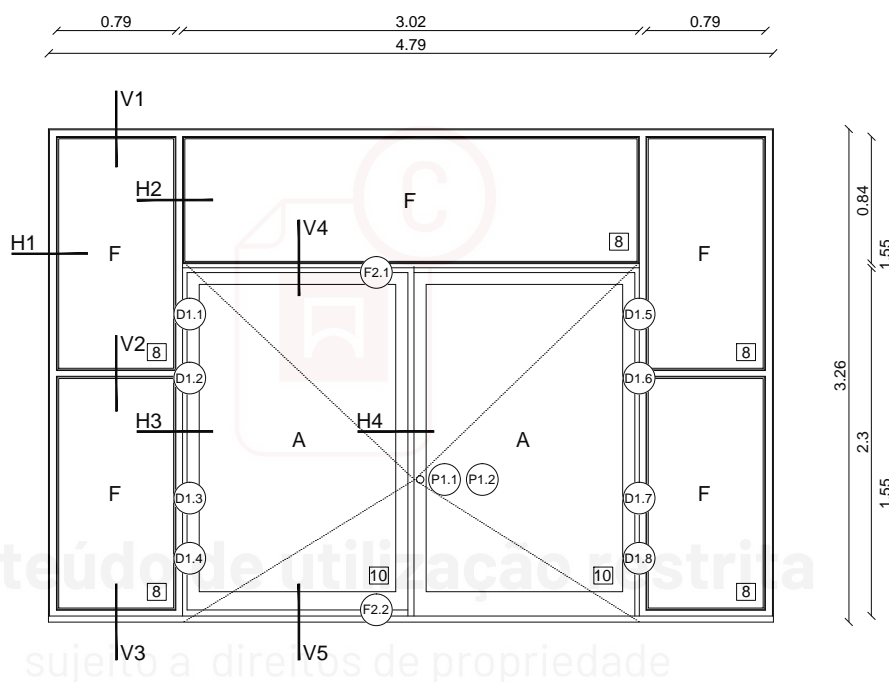
Design.	Piso	Patologias Observadas	D1.1	D1.2	D1.3	D1.4	D1.5	D1.6	D1.7	D1.8	P1.1	P1.2	F2.1	F2.2
C3	1	Tubulares inferiores oxidados; os vidros fixos inferiores foram cortados para passagem de tubagem do ar condicionado e encontram-se estalados; soleira em granito; caixilho de batente em alumínio a funcionar, mas em estado de degradação avançado; cortina interior em tecido; (o vão dá acesso a uma varanda que está povoada de máquinas de ar condicionado.)									●		①	①

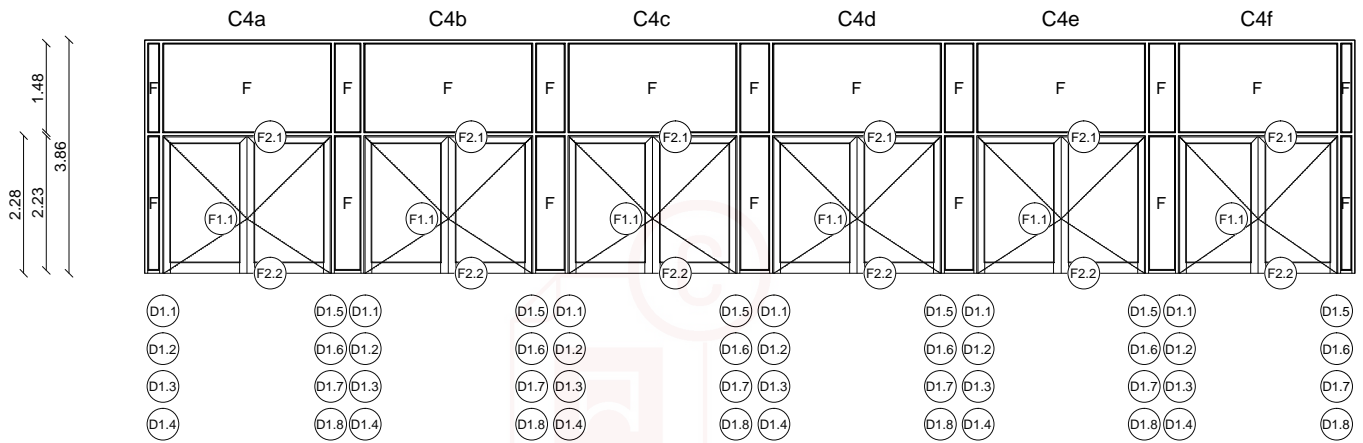
Design.	Piso	Situação/Desempenho	(D1.1)	(D1.2)	(D1.3)	(D1.4)	(D1.5)	(D1.6)	(D1.7)	(D1.8)	(F1.1)	(F2.1)	(F2.2)
C4a	1	Elementos metálicos inferiores corroídos (01/02); folhas móveis de alumínio amolgadas, riscadas, e com sinais de oxidação; destacamento do mastique, destacamento da tinta; existência de fechos tipo "culatra", nas folhas móveis em alumínio, em desacordo com pormenorização original (04); existência de unidades de AC no exterior, contíguas à caixilharia;	?								?	?	?
C4b												?	?
C4c												●	●
C4d												●	●
C4e												?	?
C4f												?	?

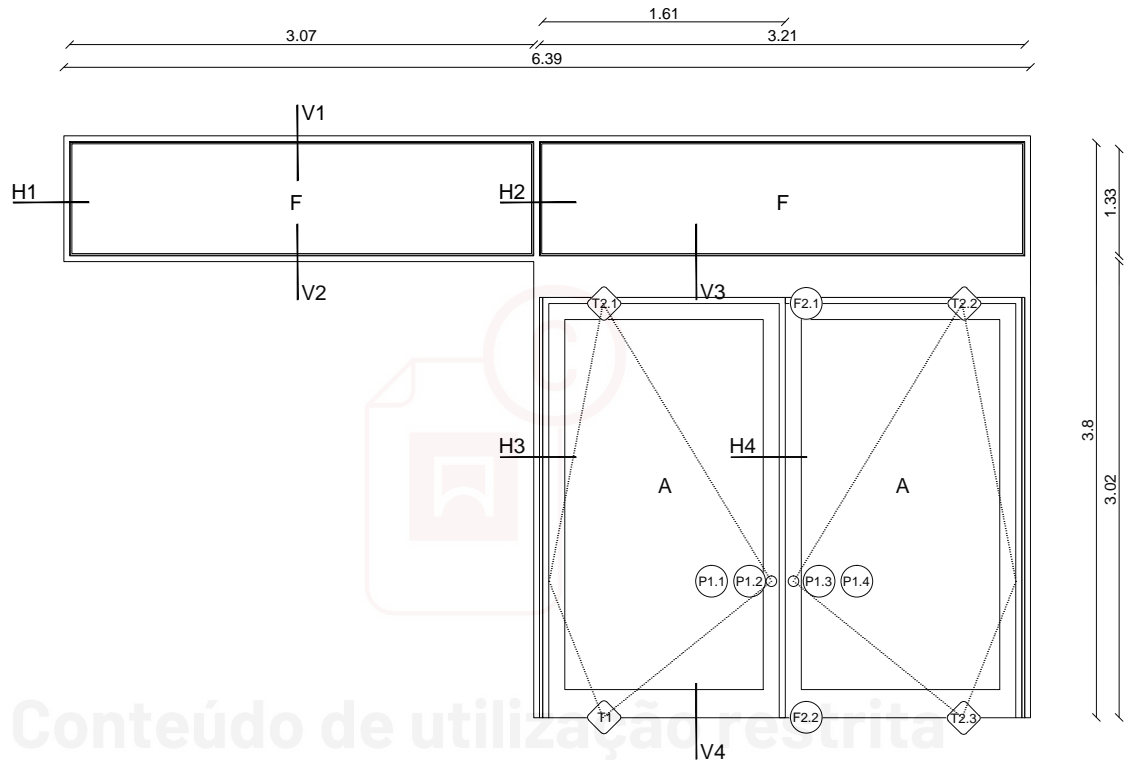
Design.	Piso	Situação/Desempenho	P1.1	P1.2	P1.3	P1.4	F2.1	F2.2	T1	T2.1	T2.2	T2.3
C5.1	1	Tubulares laterais corroídos junto à soleira; perfil de alumínio danificado junto aos pivots superiores; oxidação das folhas de alumínio;					●	●	?		Ⓜ	Ⓜ
C5.2	1	Perfil de alumínio danificado junto aos pivots superiores; oxidação das folhas de alumínio; borrachas de vedação em mau estado;					●	●	?		Ⓜ	Ⓜ
C5.3	1	Tubulares laterais corroídos junto à soleira; perfil de alumínio danificado junto aos pivots superiores; oxidação das folhas de alumínio; caixilho móvel fechado;							Ⓜ	Ⓜ	Ⓜ	Ⓜ
C5.4	1	Tubulares laterais corroídos junto à soleira; perfil de alumínio danificado junto aos pivots superiores; oxidação das folhas de alumínio; caixilho móvel fechado;							Ⓜ	Ⓜ	Ⓜ	Ⓜ

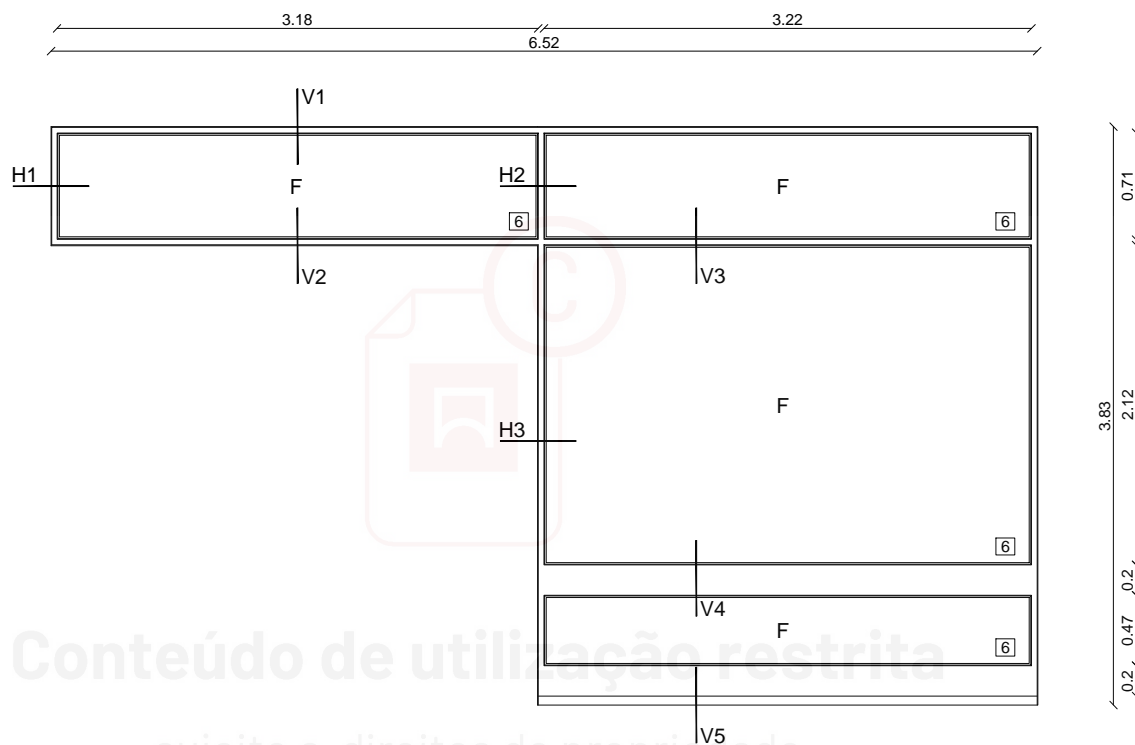
Design.	Piso	Patologias Observadas
C6.1	1	Calha, perfil e tubular inferiores oxidados; destacamento tinta da soleira
C6.2	1	Calha, perfil e tubular inferiores oxidados; destacamento tinta da soleira
C6.3	1	Tubular horizontal intermédio corroído; destacamento da tinta da soleira; vidro inferior oxidado;
C6.4	1	Calha, perfil e tubular inferiores oxidados (exterior); calha de recolha de águas muito corroída;
C6.5	2	Caixilho de menores dimensões; existência de tela asfáltica no canto inferior esquerdo do caixilho; tubular horizontal intermédio oxidado;
C6.6	2	Calha, perfil e tubular inferiores oxidados; destacamento da tinta da soleira;
C6.7	2	Calha, perfil e tubular inferiores oxidados; destacamento da tinta da soleira;
C6.8	2	Calha, perfil e tubular inferiores oxidados;
C6.9	2	Calha, perfil e tubular inferiores oxidados;
C6.10	2	Calha, perfil e tubular inferiores e intermédio corroídos;
C6.11	2	Calha e perfil inferiores oxidados; destacamento da tinta da soleira;

C6.12	2	Perfil e tubular inferiores corroídos; destacamento da tinta da soleira;
C6.13	2	Perfil e tubular inferiores corroídos; destacamento da tinta da soleira;

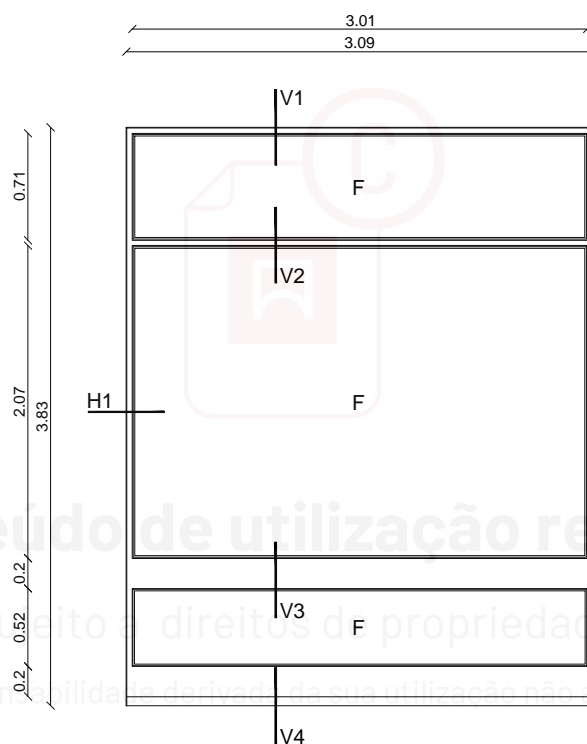
Design.	Piso	Patologias Observadas
C8	2	Elementos metálicos inferiores corroídos;

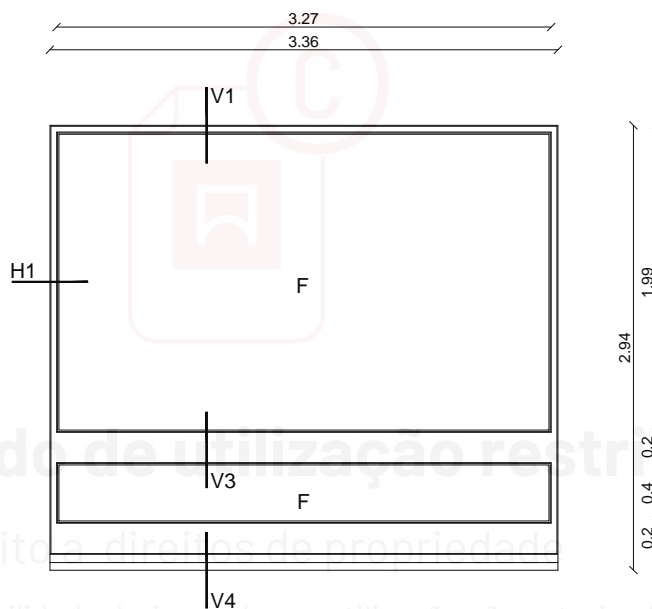
Design.	Piso	Situação/Desempenho
C9.1	1	Elementos metálicos inferiores corroídos; destacamento da tinta da soleira;
C9.2	2	Elementos metálicos inferiores corroídos; destacamento da tinta da soleira;

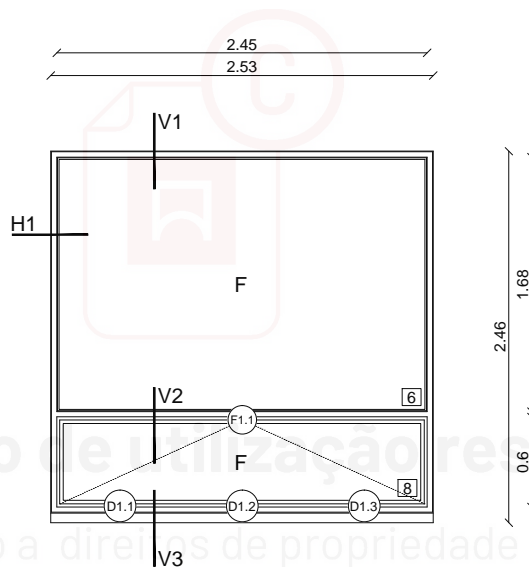
C10 1 Calha de recolha e tubular inferiores corroídos; destacamento da tinta da soleira;

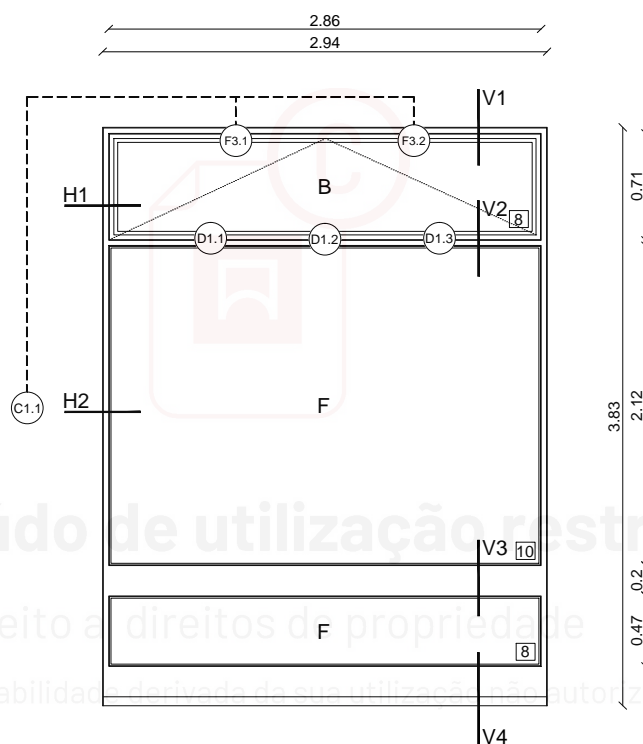
Design.	Piso	Situação/Desempenho	D1.1	D1.2	D1.3	F3.1	F3.2	C1.1
C12.1	1	Calha, perfil e tubular inferiores corroídos; destacamento da pintura da soleira;						
C12.2	1	Calha, perfil e tubular inferiores corroídos; destacamento da pintura da soleira;						
C12.3	1	Perfil e tubular inferiores corroídos; destacamento da tinta da soleira;						
C12.4	2	Calha, perfil e tubular inferiores corroídos; destacamento da tinta da soleira; sistema de fecho do caixilho basculante não funciona correctamente;				●	●	●
C12.5	2	Calha de recolha e tubular inferiores corroídos; destacamento da tinta da soleira;						●
C12.6	2	Perfil e tubular inferiores corroídos; destacamento da tinta da soleira;

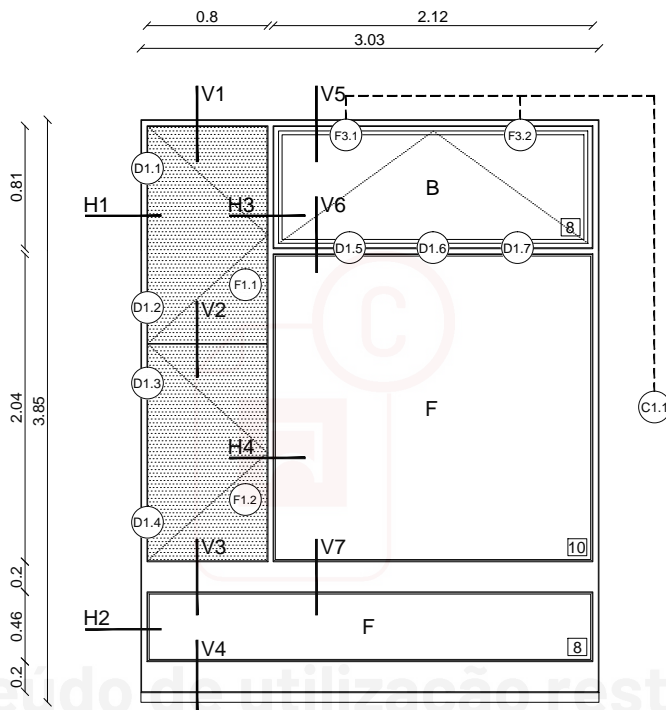
Design.	Piso	Situação/Desempenho	D1.1	D1.2	D1.3	D1.4	D1.5	D1.6	D1.7	F1.1	F1.2	F3.1	F3.2	C1.1
C14.1	1	O caixilho basculante não funciona correctamente; destacamento da tinta da soleira;	●	●	●	●								●
C14.2	2	Perfis inferiores corroídos; destacamento da tinta da soleira;												
C14.3	2	Oxidação e destacamento de tinta na soleira;	●	●	●	●

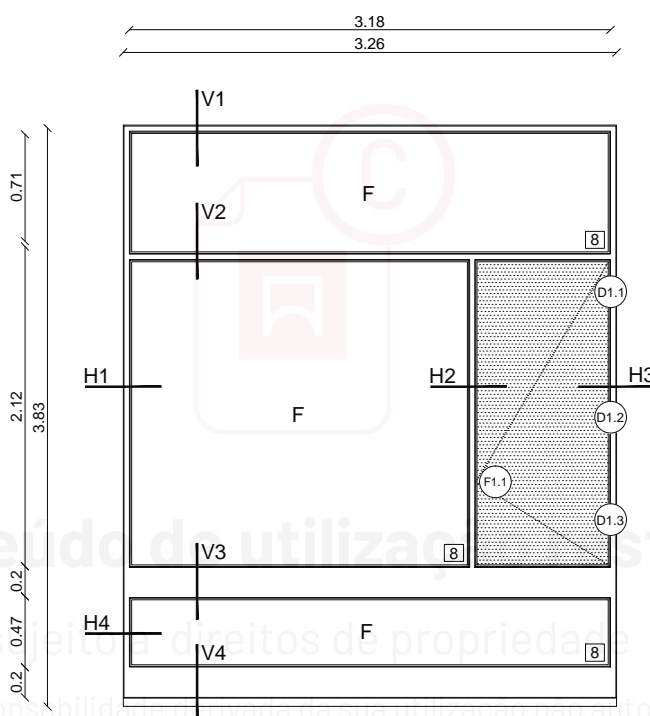
Design.	Piso	Situação/Desempenho	D1.1	D1.2	D1.3	F1.1
C15.1	1	Perfis inferiores corroídos (exterior); calha de recolha de águas corroída; destacamento da tinta da soleira.				
C15.2	1	Tubular e perfil inferiores e intermédio oxidados; calha de recolha de águas corroída; destacamento da tinta da soleira;				
C15.3	1	Destacamento da tinta da soleira;				
C15.4	2	Perfis inferiores oxidados; Calha de recolha de águas corroída; destacamento da tinta da soleira;				
C15.5	2	Calha de recolha de águas corroída.				⊗

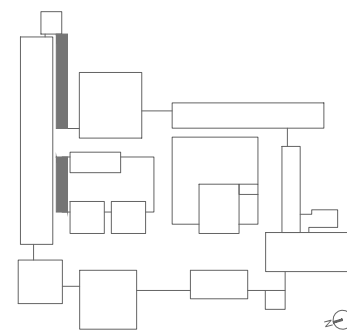
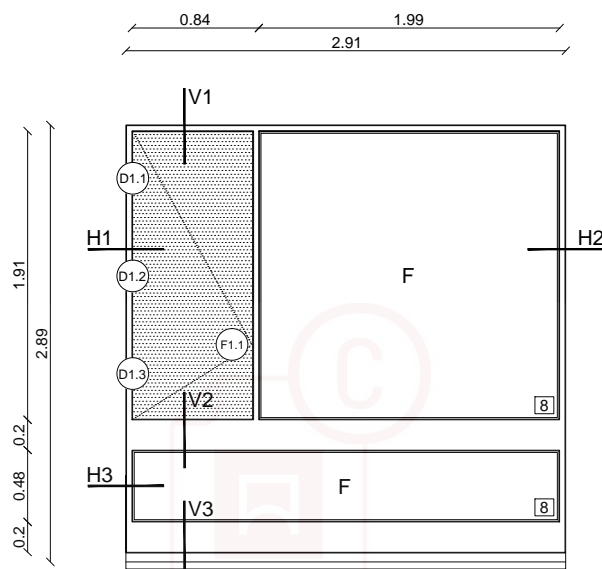
Design.	Piso	Situação/Desempenho	(D1.1)	(D1.2)	(D1.3)	(F1.1)
C16.1	1	Elementos inferiores com sinais de oxidação; calha de recolha de águas corroída; fecho danificado com elementos não originais; destacamento da tinta na caixilharia e soleira; sujidade na totalidade dos elementos;				
C16.2	1	Elementos inferiores com sinais de oxidação; calha de recolha de águas corroída; folha móvel opaca com dificuldades de funcionamento; destacamento da tinta na caixilharia e soleira; sujidade na totalidade dos elementos;				
C16.3	1	Elementos inferiores com sinais de oxidação; calha de recolha de águas corroída; folha móvel opaca colada com fita adesiva impedindo a sua abertura; destacamento da tinta na caixilharia e soleira;				
C16.4	1	Elementos inferiores com sinais de oxidação; destacamento da tinta na caixilharia e soleira;destacamento do silicone sujidade na totalidade dos elementos;;				●
C16.5	1	Elementos inferiores com sinais de oxidação; destacamento da tinta na caixilharia e soleira;destacamento do silicone sujidade na totalidade dos elementos;;				●

C16.6	1	Elementos inferiores e intermédio com sinais de oxidação; calha de recolha de águas corroída; destacamento da tinta na caixilharia e soleira;destacamento do silicone; sujidade na totalidade dos elementos;				●
C16.7	1	Calha de recolha de águas corroída; destacamento da tinta na caixilharia e soleira;destacamento do silicone; sujidade na totalidade dos elementos;				●
C16.8	1	Elementos inferiores com sinais de oxidação; calha de recolha de águas corroída e deslocada; destacamento da tinta na caixilharia e soleira;destacamento do silicone; sujidade na totalidade dos elementos;				●
C16.9	2	Elementos inferiores com sinais de oxidação; calha de recolha de águas corroída; folha móvel opaca com dificuldades de funcionamento; destacamento da tinta na caixilharia e soleira; sujidade na totalidade dos elementos;				●
C16.10	2	Elementos inferiores corroídos; folha móvel opaca com dificuldades de funcionamento; destacamento da tinta na caixilharia e soleira; sujidade na totalidade dos elementos;

C16.11	2	Elementos inferiores corroídos; folha móvel opaca com dificuldades de funcionamento; destacamento da tinta na caixilharia e soleira; vidro de maiores dimensões estalado; sujidade na totalidade dos elementos;	●	⊗	●	
C16.12	2	Elementos inferiores corroídos; caixilho deslucou-se verticalmente; destacamento da tinta na caixilharia e soleira;				
C16.13	2	Elementos inferiores corroídos; folha móvel opaca não abre; destacamento da tinta na caixilharia e soleira; sujidade na totalidade dos elementos;	①	①	①	②
C16.14	2	Elementos inferiores corroídos; folha móvel opaca com dificuldades de funcionamento; destacamento da tinta na caixilharia e soleira; sujidade na totalidade dos elementos;	●	⊗	●	
C16.15	2	Elementos inferiores corroídos; folha móvel opaca substituída e em desacordo com pormenorização original; destacamento da tinta na caixilharia e soleira; sujidade na totalidade dos elementos;	⊗	⊗	⊗	⊗

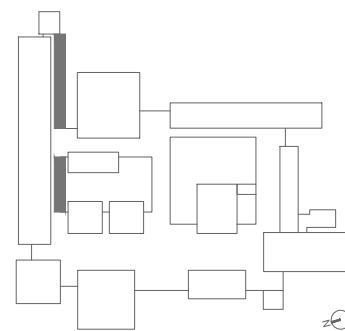
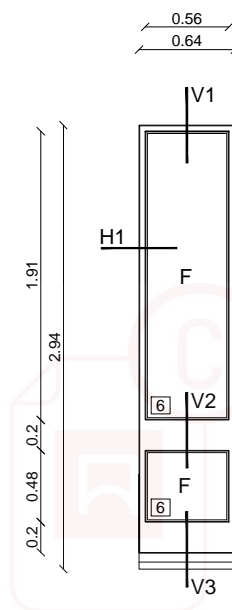
Design.	Piso	Situação/Desempenho
C17.1	1	Elementos metálicos inferiores corroídos; destacamento de tinta na caixilharia e soleira; destacamento do betume; sujidade na totalidade dos elementos;
C17.2	1	Elementos metálicos inferiores corroídos; destacamento de tinta na caixilharia e soleira; destacamento do betume; sujidade na totalidade dos elementos;
C17.3	1	Elementos metálicos inferiores com sinais de oxidação; destacamento de tinta na caixilharia e soleira; destacamento do betume; sujidade na totalidade dos elementos;
C17.4	1	Elementos metálicos inferiores com sinais de oxidação; destacamento de tinta na caixilharia e soleira; destacamento do betume; sujidade na totalidade dos elementos;
C17.5	1	Elementos metálicos inferiores com sinais de oxidação; destacamento de tinta na caixilharia e soleira; destacamento do betume; sujidade na totalidade dos elementos;
C17.6	1	Elementos metálicos inferiores com sinais de oxidação; destacamento de tinta na caixilharia e soleira; destacamento do betume; sujidade na totalidade dos elementos;

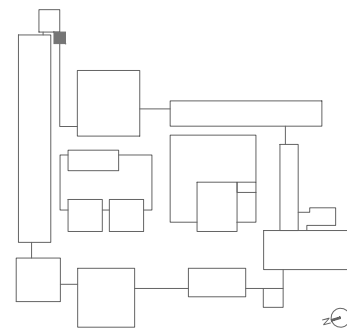
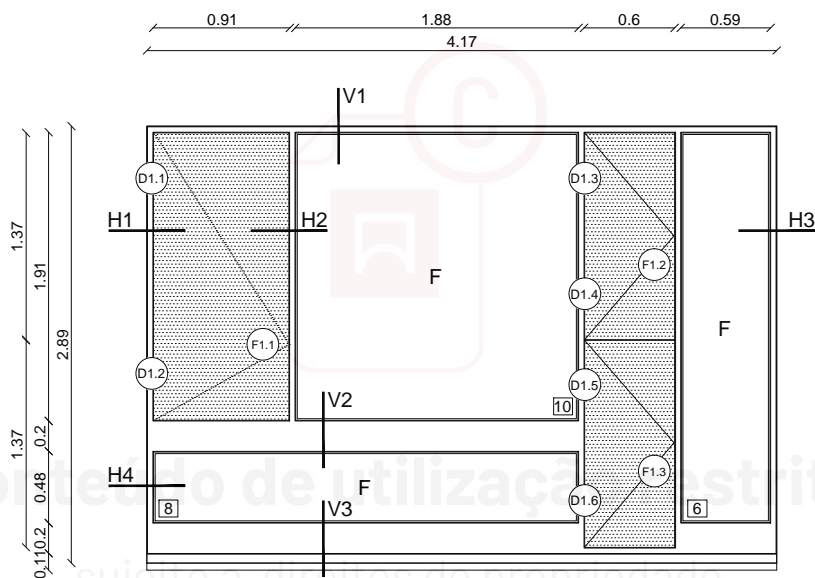
C18 1 Elementos inferiores corroídos; folhas móveis opacas riscadas e deteoradas; existência de chapas metálicas aparafusadas às folhas de alumínio impedindo a sua abertura; destacamento da tinta na caixilharia e soleira; sujidade na totalidade dos elementos;

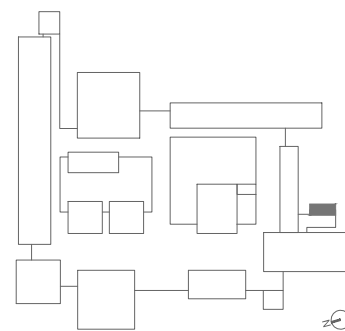
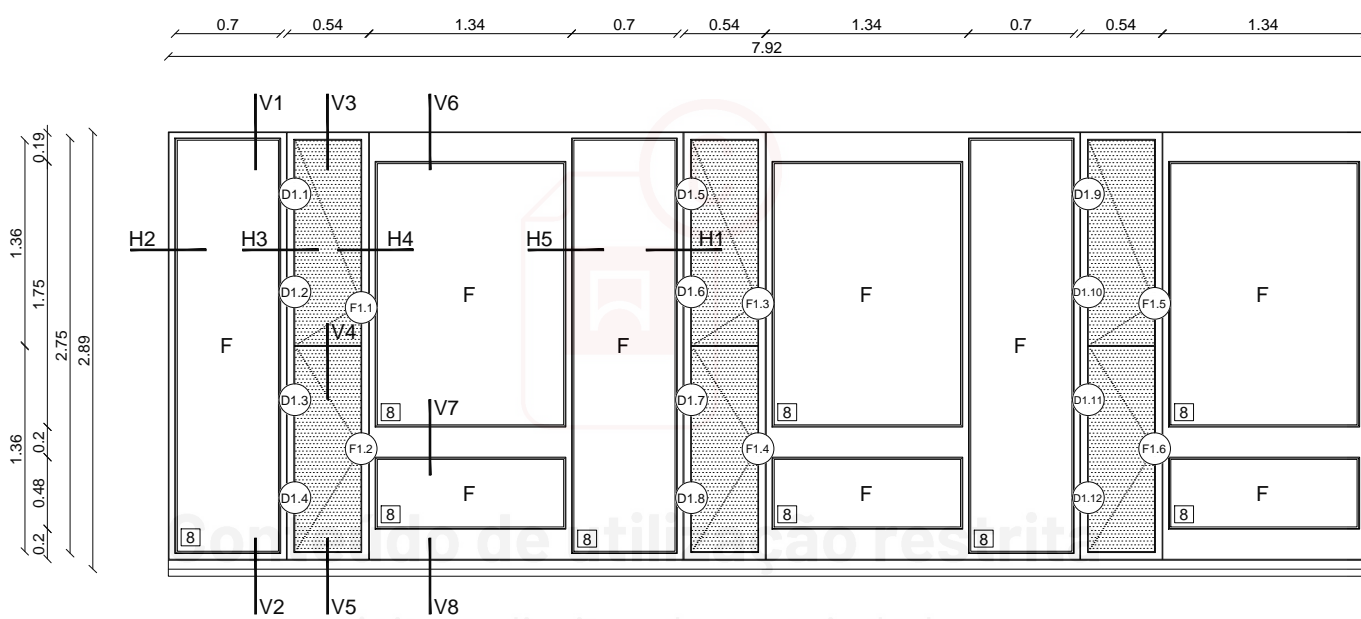
Design.	Piso	Situação/Desempenho	D1.1	D1.2	D1.3	D1.4	D1.5	D1.6	D1.7	D1.8	D1.9	D1.10	D1.11	D1.12	F1.1	F1.2	F1.3	F1.4	F1.5	F1.6	
C19	1	Tubular vertical constituinte da ombreira (lado esquerdo) perfurado para passagem de tubo do "AC"; caixilho de batente (lado esquerdo) não abre devido à existência de máquina do AC no exterior; elementos metálicos inferiores corroídos; calha de recolha de águas corroída; existência de estore com lâminas verticais;	⓪	⓪	⓪	⓪															●

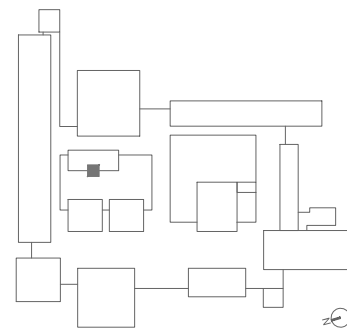
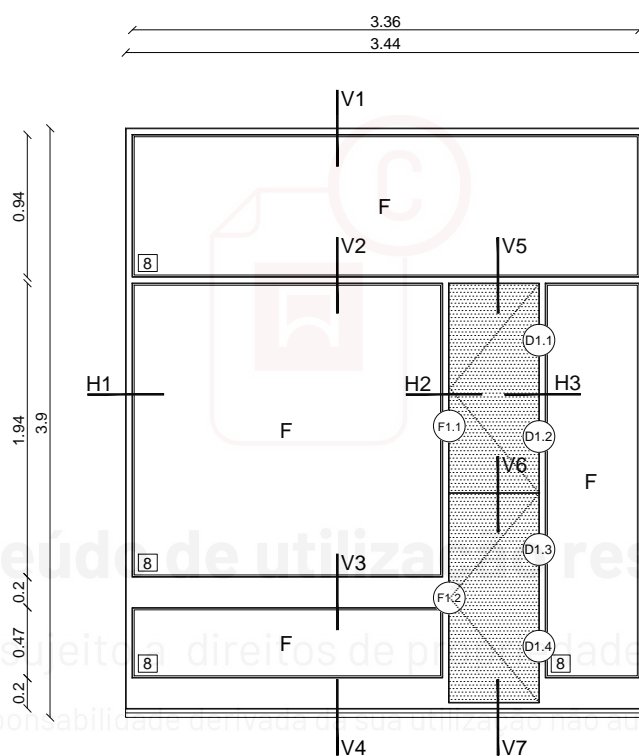
Design.	Piso	Situação/Desempenho
C20	1	Calha de recolha de águas corroída; existência de cortina interior;

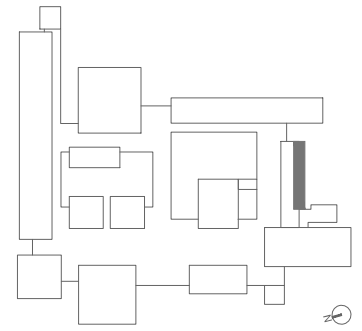
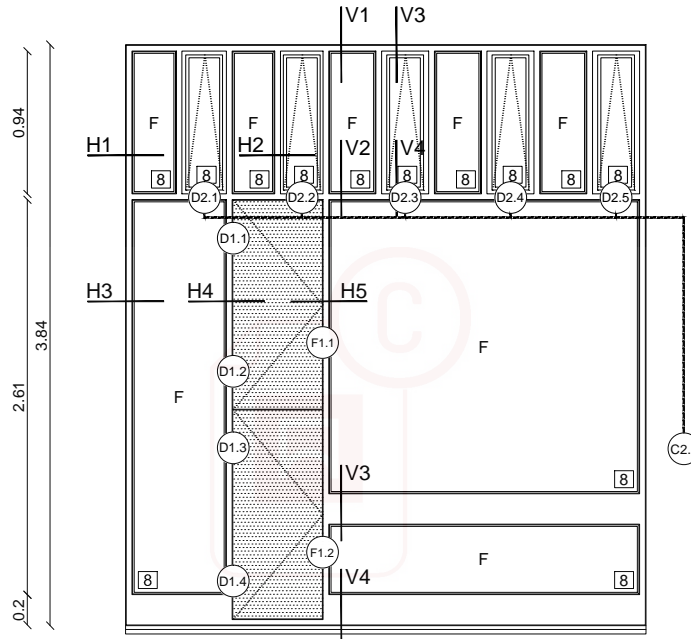
Design.	Piso	Situação/Desempenho	D1.1	D1.2	D1.3	D1.4	D2.1	D2.2	D2.3	D2.4	D2.5	F1.1	F1.2	C2.1
C21.1	1	Elementos metálicos inferiores corroídos (01/02) e revestidos a chapa de alumínio (interior.); existência de rede mosquiteira (03) nos caixilhos superiores pelo exterior; caixilhos opacos perfurados (04) e bloqueados com cadeado; sujidade na generalidade do vão; existência de terminal de ventilação no exterior; tubagem a atravessar a caixilharia (03);	⓪	⓪	⓪	⓪	●	●	●	●	●	⓪	⓪	●
C21.2	1	Elementos metálicos inferiores corroídos (01/02) e revestidos a chapa de alumínio (interior.); existência de rede mosquiteira (03) nos caixilhos superiores pelo exterior; caixilhos opacos perfurados (04) e bloqueados com cadeado; sujidade na generalidade do vão; vidro fixo de maiores dimensões estalado;	⓪	⓪	⓪	⓪	●	●	●	●	●	⓪	⓪	●
C21.3	1	Elementos metálicos inferiores corroídos (01/02) e revestidos a chapa de alumínio (interior.); existência de rede mosquiteira (03) nos caixilhos superiores pelo exterior; caixilhos opacos perfurados (04) e bloqueados com cadeado; sujidade na generalidade do vão;	⓪	⓪	⓪	⓪						⊗	⊗

C21.4	1	Elementos metálicos inferiores corroídos (01/02) e revestidos a chapa de alumínio (interior.); existência de rede mosquiteira (03) nos caixilhos superiores pelo exterior; caixilhos opacos perfurados (04) e bloqueados com cadeado; sujidade na generalidade do vão;	⓪	⓪	⓪	⓪	●	●	●	●	●	⓪	⓪	●
C21.5	1	Elementos metálicos inferiores corroídos (01/02) e revestidos a chapa de alumínio (interior.); existência de rede mosquiteira (03) nos caixilhos superiores pelo exterior; caixilhos opacos perfurados (04) e bloqueados com cadeado; sujidade na generalidade do vão;	⓪	⓪	⓪	⓪	●	●	●	●	●	⓪	⓪	●

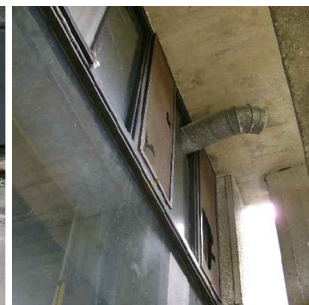
04-FURAÇÃO PERFIS ALUMÍNIO

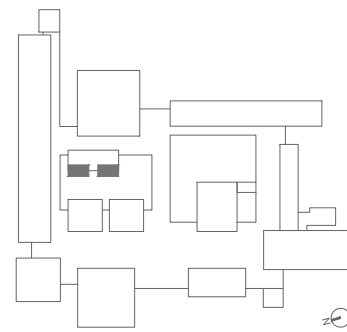
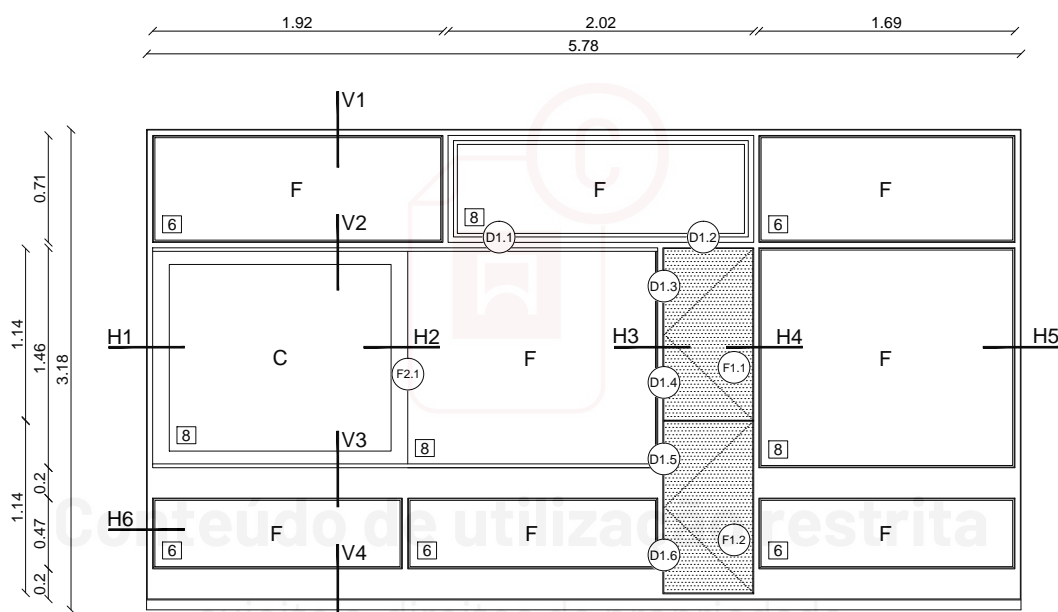
Design.	Piso	Situação/Desempenho	(D1.1) (D1.2) (D1.3) (D1.4) (D1.5) (D1.6) (F1.1) (F1.2) (F1.3) (F2.1)
C22.1	1	Elementos metálicos inferiores corroídos; perfuração de tubular e vidro para passagem de tubos do AC; existência de máquina de AC no interior; cобlagem de telecomunicações fixa ao tubular inferior; destacamento da tinta da soleira;	
C22.2	1	Caixilho, em geral, em boas condições de funcionamento; calha de recolha de águas enferrujada.

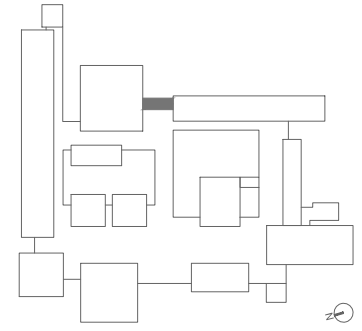
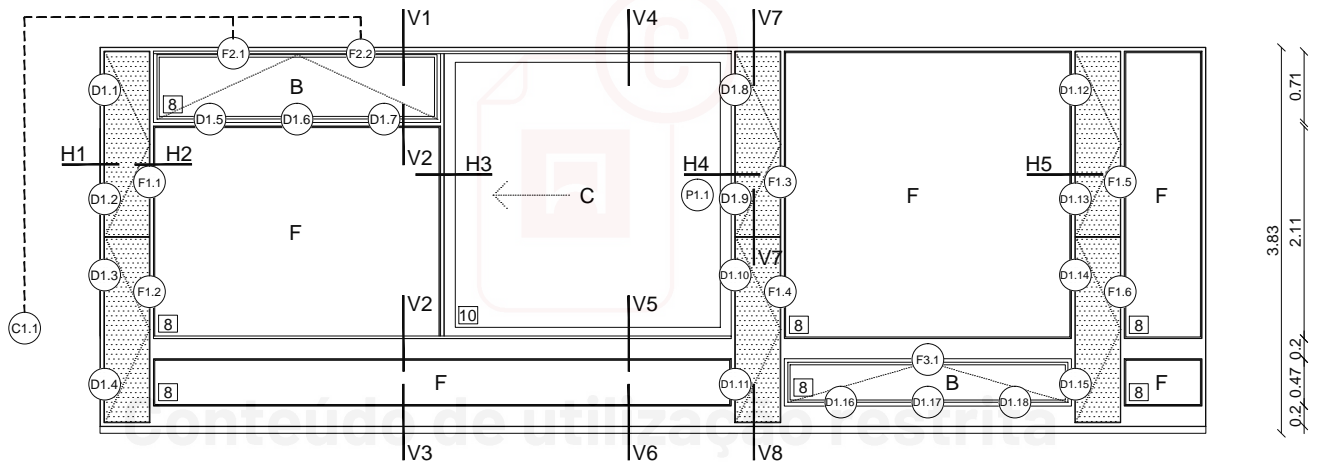
C23 1 Calha de recolha de águas corroída; Elementos inferiores corroídos; folhas opacas centrais abrem com dificuldade; caixilho de correr não abre devido a dificuldades no seu deslocamento; cablagem de telecomunicações fixa à travessa horizontal inferior e tubular vertical; destacamento da finta da soleira; existência de estores de rolo, no interior;

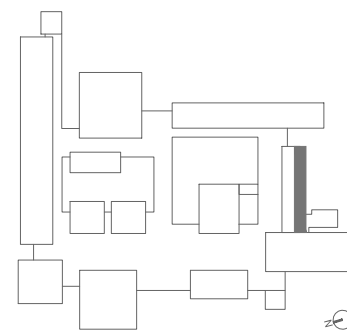
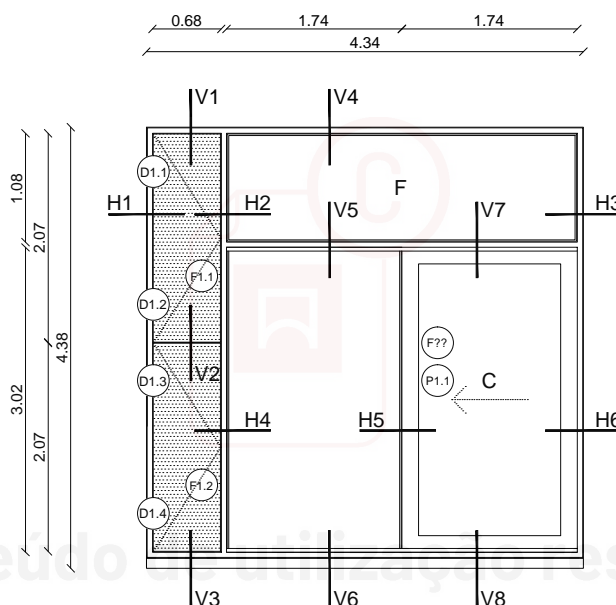
Design.	Piso	Situação/Desempenho	D1.1	D1.2	D1.3	D1.4	F1.1	F1.2	P1.1	F??	
C24.1	2	Cablagem de telecomunicações fixas aos tubulares verticais laterais e tubular horizontal superior; tubular horizontal inferior oxidado;									●
C24.2	2	Cablagem de telecomunicações fixas aos tubulares verticais laterais e tubular horizontal superior; tubular horizontal inferior;									
C24.3	2	Cablagem de telecomunicações fixas aos tubulares verticais laterais e tubular horizontal superior; tubular horizontal inferior;									
C24.4	2	Cablagem de telecomunicações fixas aos tubulares verticais laterais e tubular horizontal superior; tubular horizontal inferior;									
C24.5	2	Cablagem de telecomunicações fixas aos tubulares verticais laterais e tubular horizontal superior; tubular horizontal inferior;									
C24.6	2	Cablagem de telecomunicações fixas aos tubulares verticais laterais e tubular horizontal superior; tubular horizontal inferior;

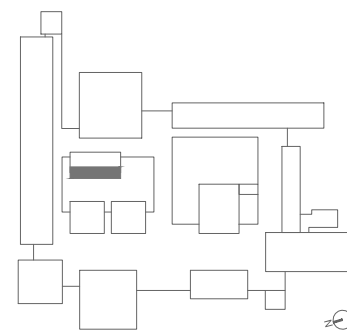
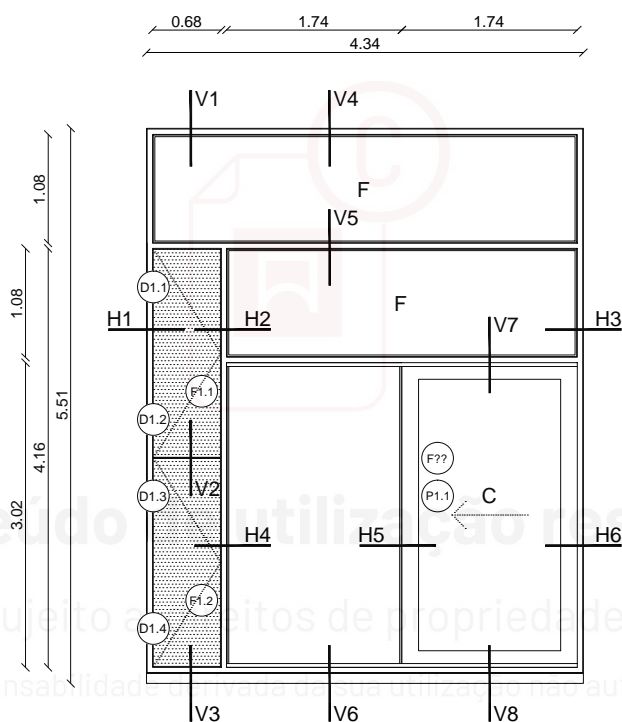
Design.	Piso	Situação/Desempenho	D1.1	D1.2	D1.3	D1.4	F1.1	F1.2	P1.1	F??
C25.1	2	Tubular inferior corroído; existência de calha de madeira fixa à travessa horizontal;						●	●	
C25.2	2	Tubular inferior corroído; existência de calha de madeira fixa à travessa horizontal;								
C25.3	2	Tubulares inferiores oxidados (exterior); Impossível verificar o sistema basculante e calha de recolha de águas; existência de calha de madeira fixa à travessa horizontal;	①	①	①	①	①	①		
C25.4	2	Tubulares inferiores oxidados (exterior); calha de recolha de águas oxidada; Existência de calha de madeira fixa à travessa horizontal;								
C25.5	2	Tubulares inferiores oxidados (exterior); Calha de recolha de águas oxidadas; Existência de calha de madeira fixa à travessa horizontal;

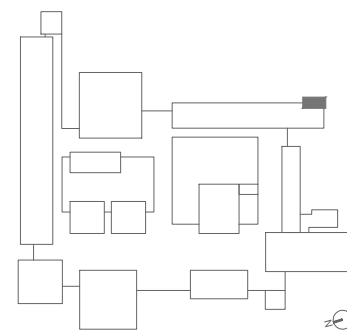
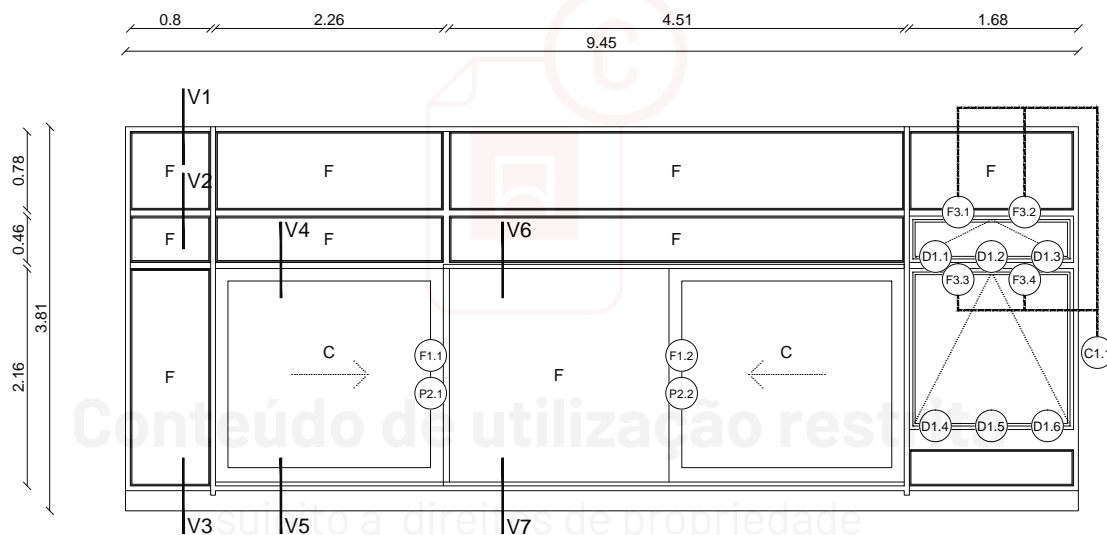
Design.	Piso	Situação/Desempenho	D1.1	D1.2	D1.3	D1.4	D1.5	D1.6	P2.1	P2.2	F1.1	F1.2	F3.1	F3.2	F3.3	F3.4	C1.1	
C26	1	Elementos metálicos inferiores corroídos; sistema projectante sem funcionamento; sistema de correr com grandes dificuldades de funcionamento; existência de cortina de lâminas verticais; vidro fixo estalado e vidro cortado para passagem de conduta; máquina do sistema AVAC no exterior;																?

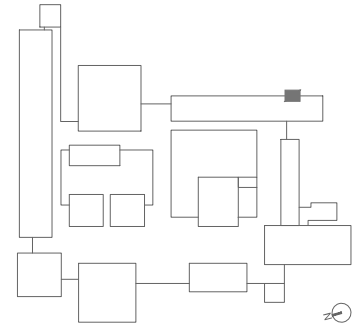
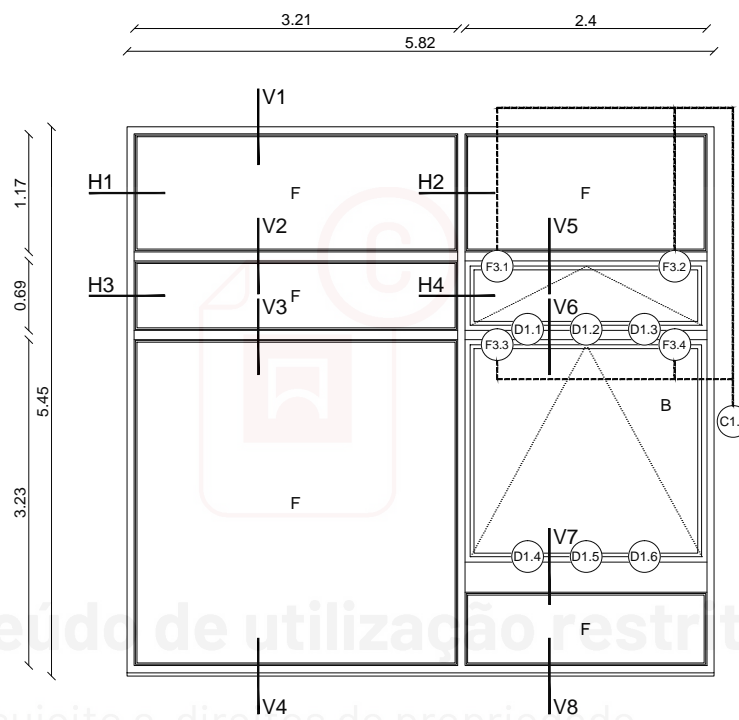
C27 1 Elementos metálicos inferiores corroídos (interior); calha de recolha de águas corroída; sistema basculante não encerra; existência de um tubo de água que atravessa para o exterior os tubulares e perfis constituintes da soleira acelerando o processo de deterioração; existência de cortina de lâminas verticais;

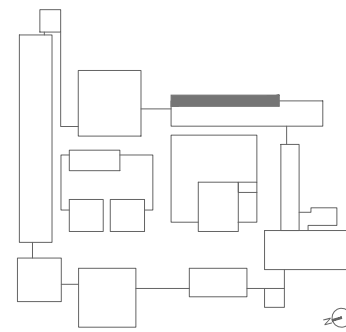
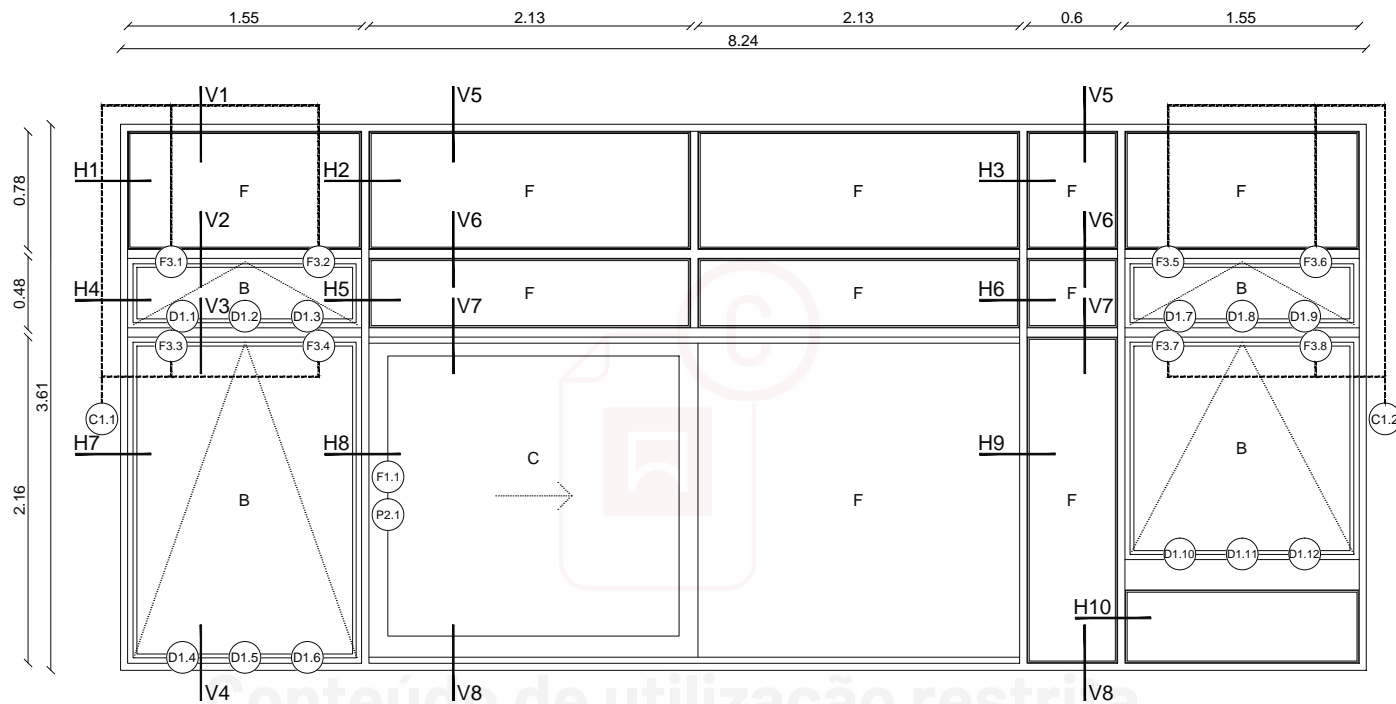
Design.	Piso	Situação/Desempenho	D1.1	D1.2	D1.3	D1.4	D1.5	D1.6	D1.7	D1.8	D1.9	D1.10	D1.11	D1.12	P2.1	F1.1	F3.1	F3.2	F3.3	F3.4	F3.5	F3.6	F3.7	F3.8	C1.1	C1.2
C28.1	1																									
C28.2	1																									
C28.3	1

Elementos metálicos inferiores e travessa intermédia corroídos; caixilho de correr com dificuldades no seu funcionamento; perfis de alumínio com sinais de oxidação; caixilho muito degradado e com muita sujidade;

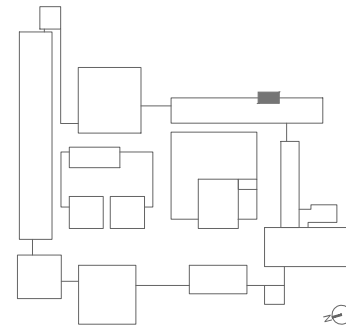
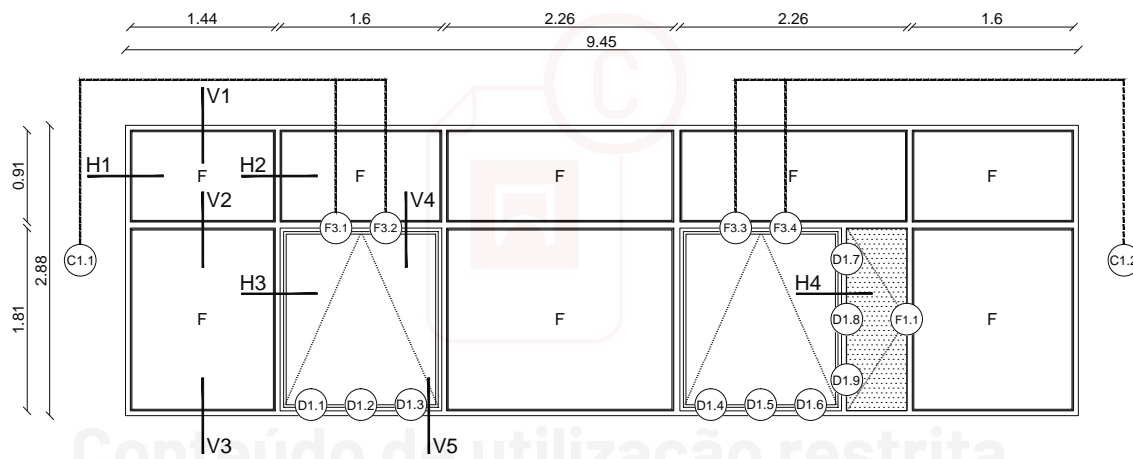
Design.	Piso	Situação/Desempenho	D1.1	D1.2	D1.3	D1.4	D1.5	D1.6	D1.7	D1.8	D1.9	F1.1	F3.1	F3.2	F3.3	F3.4	C1.1	C1.2
C29	2	Elementos metálicos inferiores corroídos; caixilho projectante com dificuldades no seu funcionamento; perfis de alumínio com sinais de oxidação; caixilho com muita sujidade;	ⓘ	ⓘ	ⓘ	ⓘ	ⓘ	ⓘ	ⓘ	ⓘ	ⓘ	ⓘ	●	●	●	●	●	●

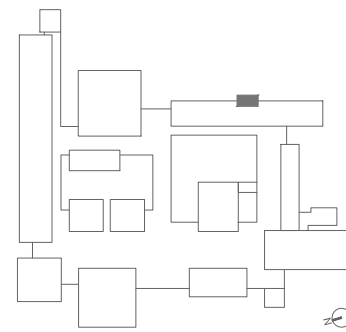
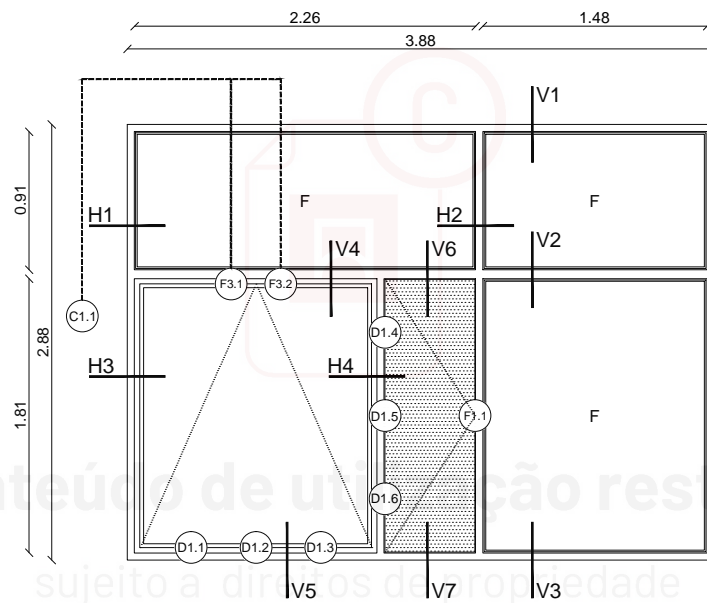
Design.	Piso	Situação/Desempenho	D1.1	D1.2	D1.3	D1.4	D1.5	D1.6	F1.1	F3.1	F3.2	C1.2
C30	2	Elementos metálicos inferiores corroídos; perfis de alumínio com sinais de oxidação; caixilho com muita sujidade;	ⓘ	ⓘ	ⓘ	ⓘ	ⓘ	ⓘ	ⓘ	●	●	●

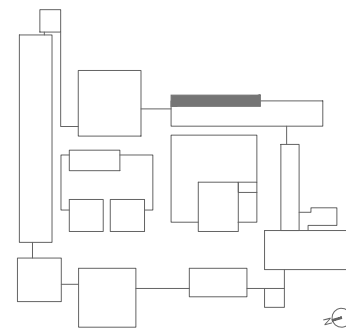
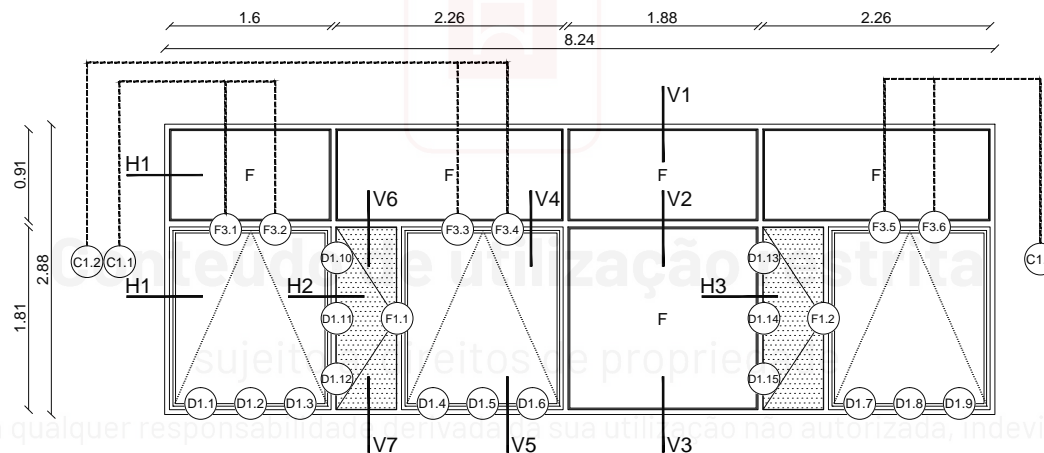
Design.	Piso	Situação/Desempenho	D1.1	D1.2	D1.3	D1.4	D1.5	D1.6	D1.7	D1.8	D1.9	D1.10	D1.11	D1.12	D1.13	D1.14	F1.1	F1.2	F3.1	F3.2	F3.3	F3.4	F3.5	F3.6	C1.1	C1.2	C1.3
C31.1	2	Elementos metálicos inferiores corroídos; caixilho projectante com dificuldades funcionamento; perfis de alumínio com sinais de oxidação;	ⓐ	ⓐ	ⓐ	ⓐ	ⓐ	ⓐ	ⓐ	ⓐ	ⓐ	ⓐ	ⓐ	ⓐ	ⓐ	ⓐ	ⓐ	ⓐ	ⓐ	ⓐ	ⓐ	ⓐ	ⓐ	ⓐ	ⓐ	ⓐ	ⓐ
C31.2	2	Elementos metálicos inferiores corroídos; perfis de alumínio com sinais de oxidação; caixilho com muita sujidade;						ⓐ	ⓐ	ⓐ	ⓐ	ⓐ	ⓐ	ⓐ	ⓐ	ⓐ	ⓐ	ⓐ	●	●	●	●	●	●	●	●	●
C31.3	2	Elementos metálicos inferiores corroídos; caixilho projectante com dificuldades funcionamento; perfis de alumínio com sinais de oxidação;						ⓐ	ⓐ	ⓐ	ⓐ	ⓐ	ⓐ	ⓐ	ⓐ	ⓐ	ⓐ	ⓐ	●	●	●	●	●	●	●	●	●
