FEP – ANTE-PROJECTO/PROJECTO-BASE**Índice Desenhos**

ANEXO 1 - Diagnóstico Caixilhariás

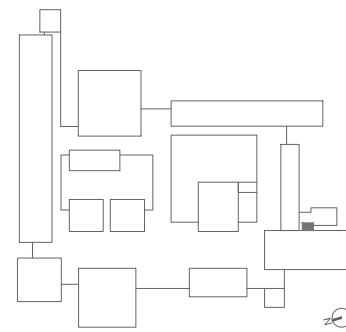
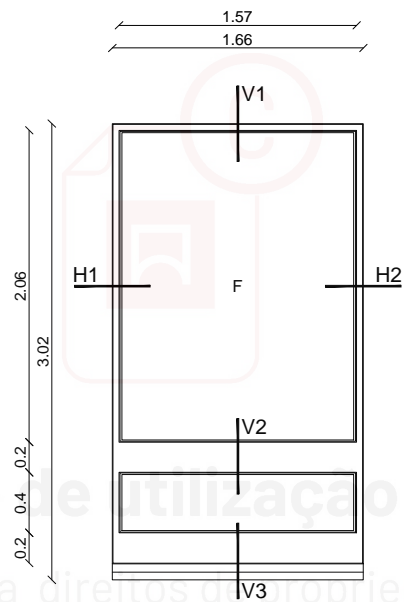
C32 1 Elementos metálicos inferiores corroídos(01/02); rufagem em zinco danificada e com sinais de oxidação(03);

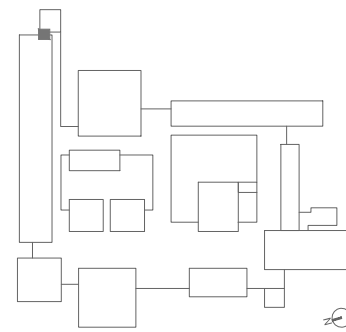
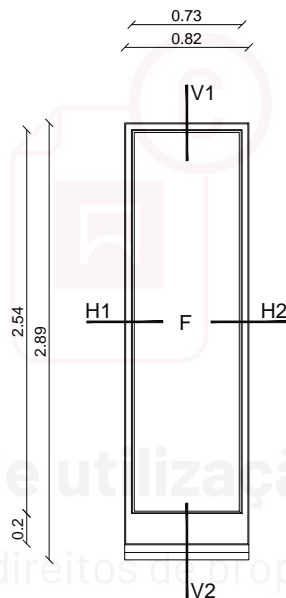
C33.1	1	Calha de recolha de águas corroída (01); cablagem de telecomunicações a passar no tubular superior, no interior e no exterior; destacamento de tinta e betume na caixilharia (02); cablagem de telecomunicações a passar nos tubulares laterais, no exterior.
C33.2	2	Elementos metálicos inferiores corroídos (01);

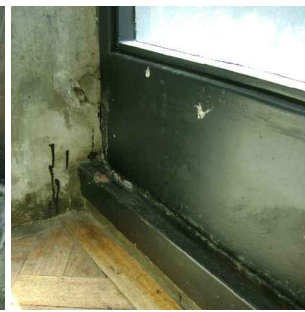
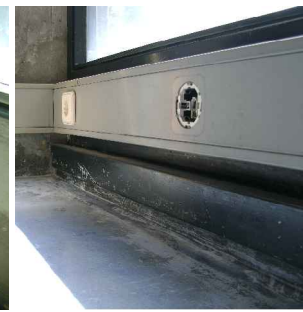
04 - INFRAESTRUTURAS FIXAS AO CAIXILHO

03 - DESTACAMENTO DE TINTA

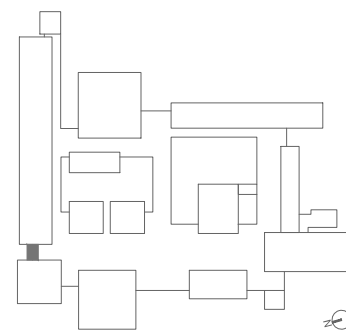
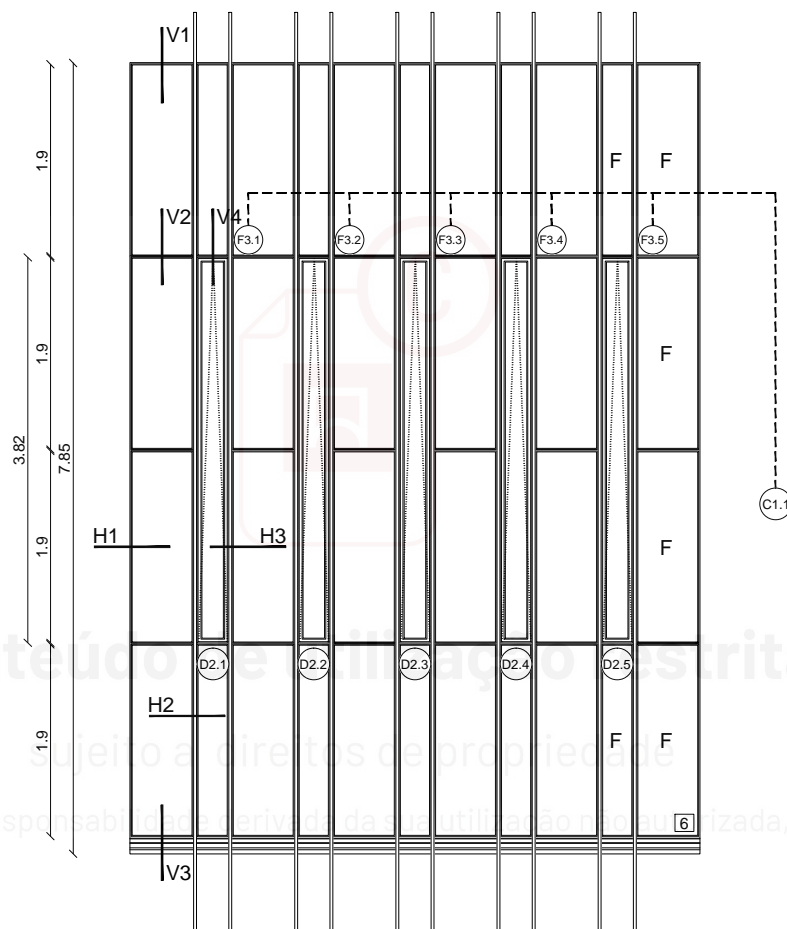
C37 1;2 Corrosão dos perfis e tubulares inferiores (01/02); sujidade e descolamento de tinta na zona da soleira, no exterior (03).

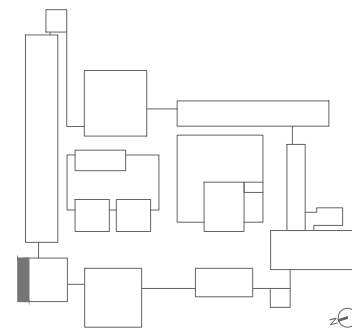
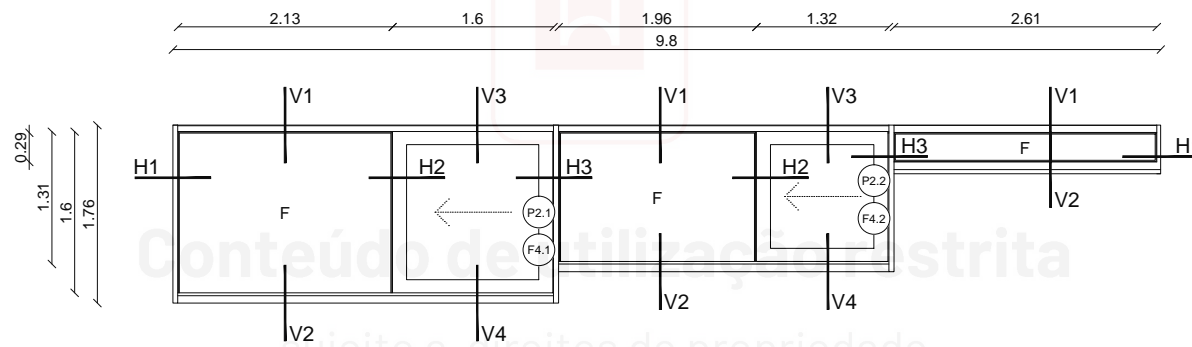
Design.	Piso	Situação/Desempenho	F4.1	F4.2	P2.1	P2.2
C38.1	1	Elementos metálicos inferiores corroídos; caixilho de correr de maiores dimensões não abre e apresenta o vidro estalado; destacamento da tinta do peitoril; existência de estores de rolo;	⊗			
C38.2	2	Elementos metálicos inferiores oxidados; caixilho de maiores dimensões não corre; destacamento da tinta do peitoril; existência de estores de rolo;	⊗	●

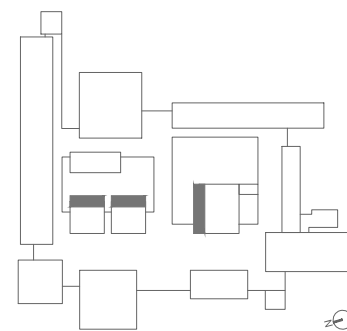
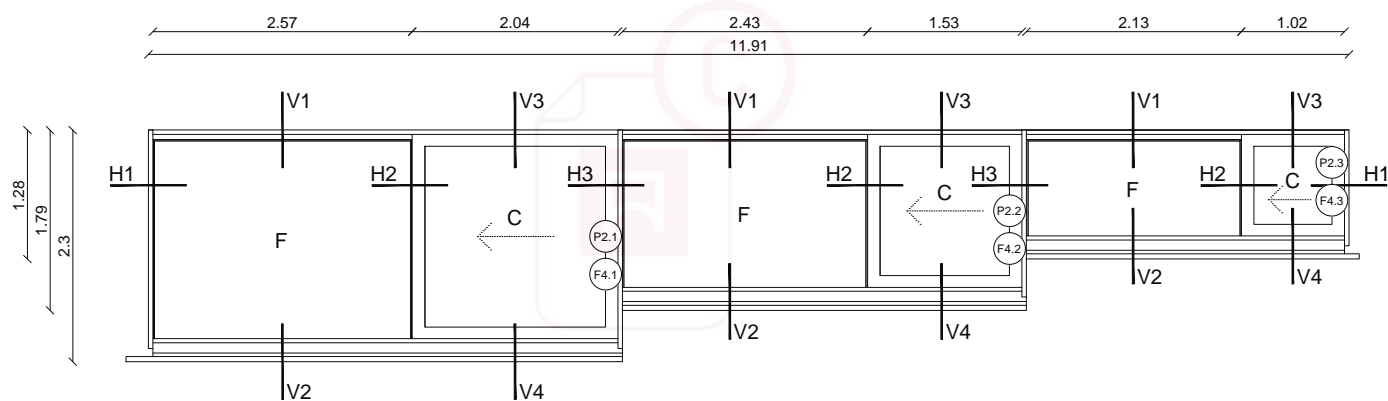
Design.	Piso	Situação/Desempenho	F4.1	F4.2	F4.3	P2.1	P2.2	P2.3
C39.1	1	Elementos metálicos inferiores corroídos; tubular vertical oxidado; peitoril oxidado e com destacamento de tinta; A calha de alumínio do vão de maior dimensão encontra-se deslocada/solta; o vãos de dimensão intermédia funciona com muita dificuldade; existência de estores de rolo interiores;						●
C39.2	1	Elementos metálicos inferiores corroídos; tubular vertical corroído; destacamento da tinta do peitoril; impossibilidade na abertura do vão de dimensão intermédia; existência de estores de rolo;					●	●
C39.3	1	Elementos metálicos inferiores corroídos; dificuldade no funcionamento do caixilho de maior dimensão; existência de estores de rolo em todos os vãos;					●	
C39.4	2	Elementos metálicos inferiores corroídos; destacamento de tinta no peitoril; existência de estores de rolo; dificuldade de funcionamento dos caixilhos de correr;					⊗	●

C39.5	2	Elementos metálicos inferiores corroídos; destacamento de tinta no peitoril; existência de estores de rolo; dificuldade de funcionamento dos caixilhos de correr;						
C39.6	2	Elementos metálicos inferiores corroídos; destacamento da tinta do peitoril; existência de estores de rolo;					●	●

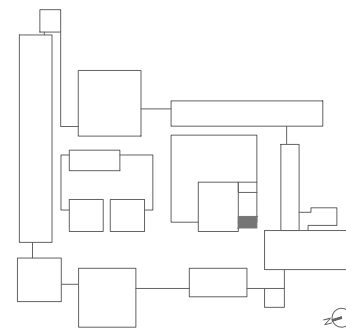
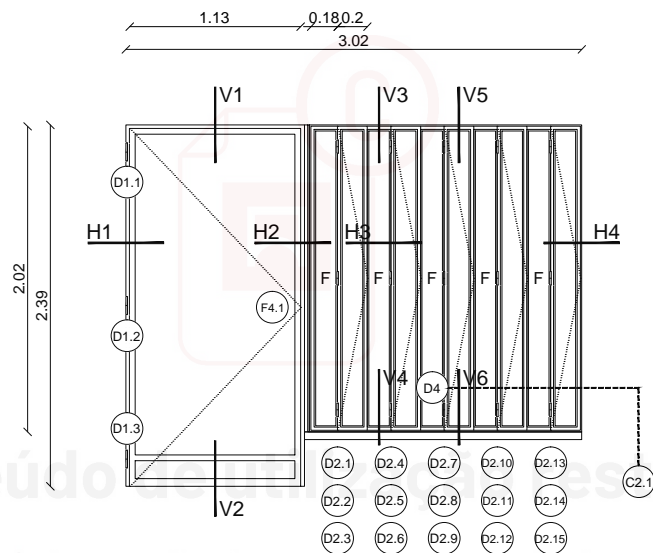
C40.1 1 Elementos metálicos inferiores corroídos (01/02); sujidade, com maior incidência nas zonas inferiores (03); caixilhos de menores com dificuldades no seu funcionamento;

C40.2 1 Elementos metálicos inferiores corroídos (01/02); sujidade, com maior incidência nas zonas inferiores (03); vidro da porta estalado (04); caixilhos de menores dimensões sem funcionamento (05).

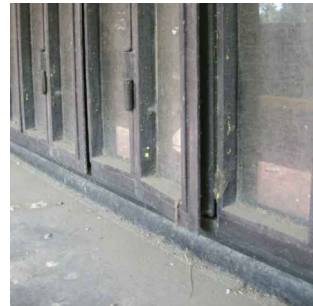
01 - SUJIDADE/DESTACAMENTO DE TINTA CAIXILHA

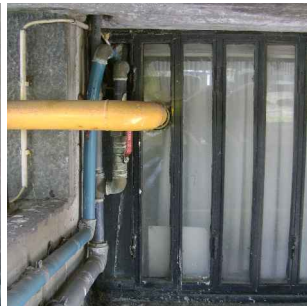
02 - CORTE DA CAIXILHARIA

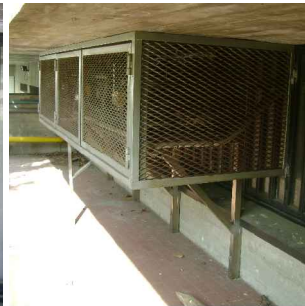
03/04/05 - EQUIPAMENTOS E ACESSÓRIOS INSTALADOS

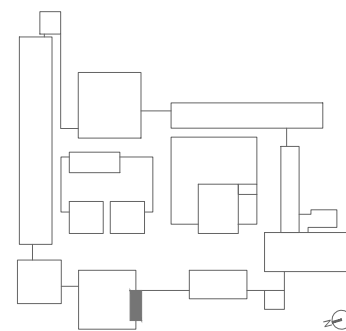
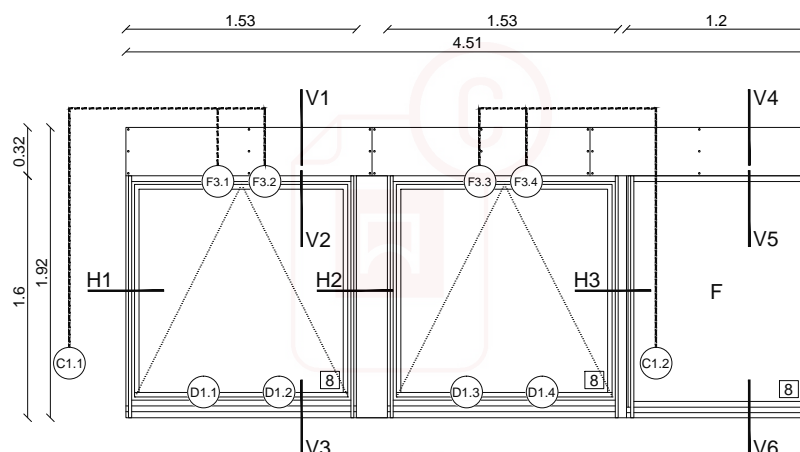
Design.	Piso	Situação/Desempenho	D1.1	D1.2	D1.3	D1.4	F3.1	F3.2	F3.3	F3.4	C1.1	C1.2
C49.1	1	Elementos metálicos inferiores corroídos; destacamento da tinta do peitoril; existência de estores exteriores (em funcionamento);										
C49.2	1	(módulo simétrico) - Calha de recolha de águas oxidada; estores exteriores em funcionamento; existência de estores de rolo, no interior;										
C49.3	2	Calha de recolha de águas corroída; estores exteriores em funcionamento mas sem uso regular, existência de cortina de lâminas verticais, no interior;										
C49.4	2	(módulo simétrico) - Calha de recolha de águas oxidada; sistema basculante em desacordo com original; estores exteriores em funcionamento mas sem uso regular; existência de cortina de lâminas verticais, no interior.

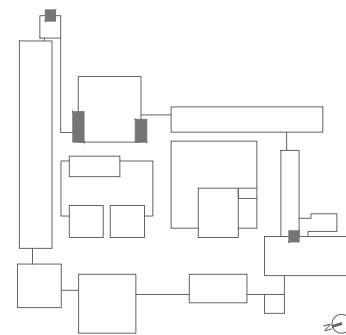
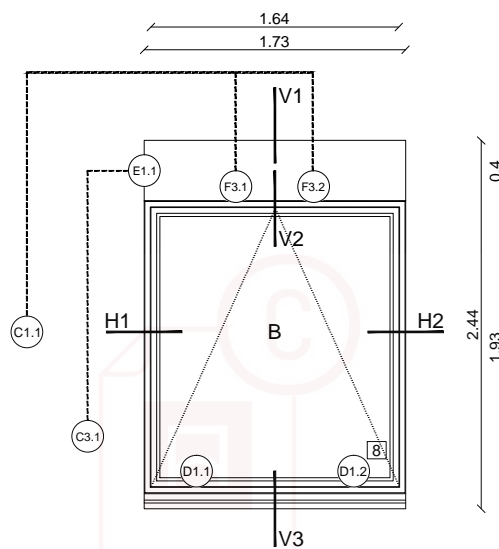
Design.	Piso	Situação/Desempenho	D1.1	D1.2	F3.1	F3.2	C1.1	C3.1	E1.1
C50.1	-1	Existência de estore exterior, em funcionamento; calha de recolha de águas oxidada; destacamento da tinta do peitoril;							
C50.2	1	Existência de estore exterior, em funcionamento; calha de recolha de águas oxidada; destacamento da tinta do peitoril;							●
C50.3	1	Existência de estore exterior, em funcionamento; calha de recolha de águas oxidada;							● ●
C50.4	2	Elementos metálicos inferiores corroídos; calha de recolha de águas corroída; existência de estore exterior, em funcionamento; destacamento da tinta do peitoril; caixilho basculante não fecha totalmente;			●	●	●		
C50.5	2	Calha de recolha de águas oxidada; existência de estore de lâminas horizontais de alumínio, no exterior, sem funcionamento; peitoril muito degradada e com destacamento da tinta;							
C50.6	3	Calha de recolha de águas oxidada; existência de estore de lâminas horizontais de alumínio, sem funcionamento; existência de cortina de tecido, no interior; existência de tubos do AC à vista no pilar contíguo;

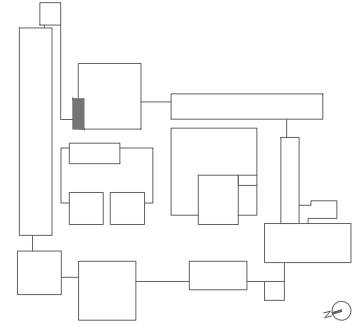
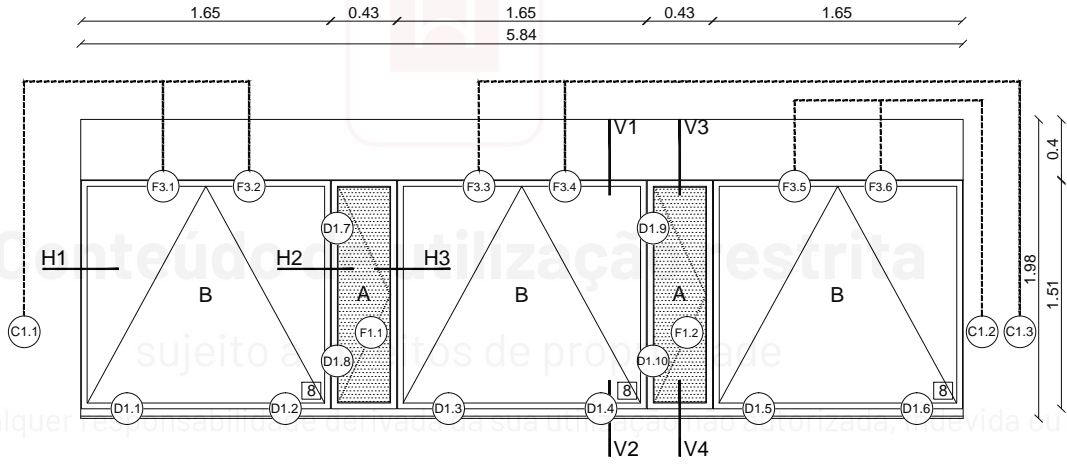
Design.	Piso	Situação/Desempenho	(D1.1) (D1.2) (D1.3) (D1.4) (D1.5) (D1.6) (D1.7) (D1.8) (D1.9) (D1.10) (F1.1) (F1.2) (F3.1) (F3.2) (F3.3) (F3.4) (F3.5) (F3.6) (C1.1) (C1.2) (C1.3)
C51.1	1	Calha de recolha de águas oxidada; persianas exteriores em funcionamento, no entanto muito envelhecidas;	
C51.2	2	Calha de recolha de águas oxidada; estores exteriores sem funcionamento; um dos caixilhos de batente não fecha; destacamento da tinta do peitoril.	● ● ●

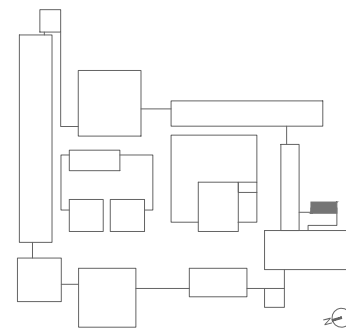
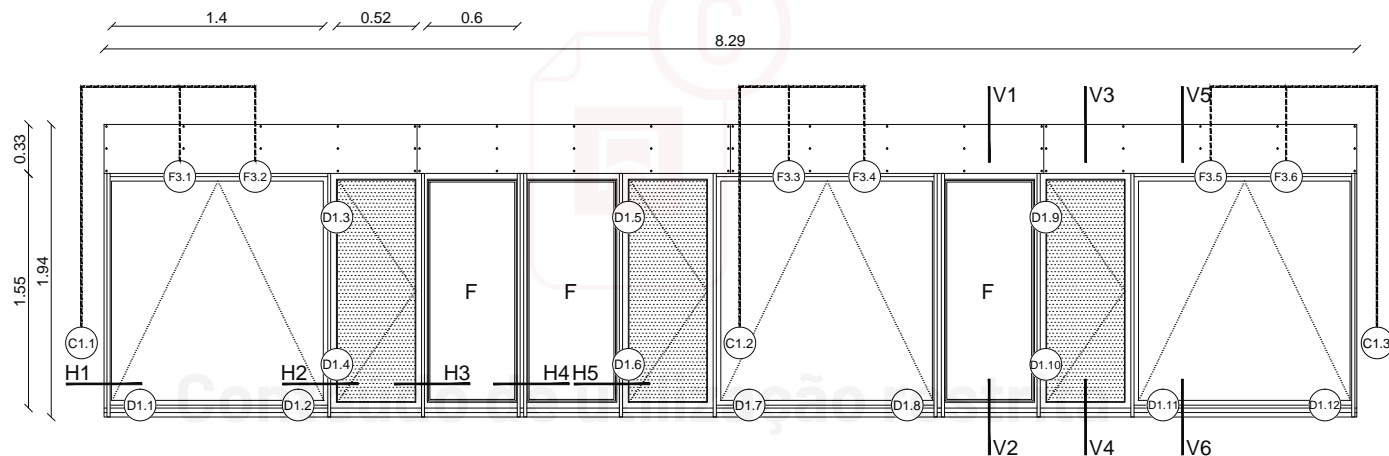
Design.	Piso	Situação/Desempenho	D1.1	D1.2	D1.3	D1.4	D1.5	D1.6	D1.7	D1.8	D1.9	D1.10	D1.11	D1.12	F3.1	F3.2	F3.3	F3.4	F3.5	F3.6	C1.1	C1.2	C1.3
C52	-1	Calha de recolha de águas oxidada; sujidade e oxidação na folha de alumínio (01/02); fissuração e descolamento da tinta do peitoril (03); estores exteriores sem funcionamento.

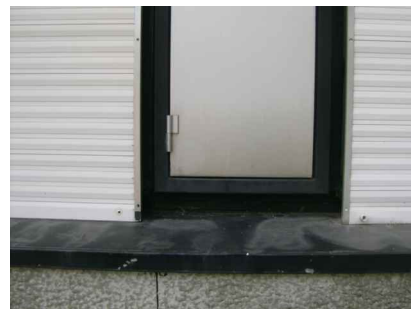
01/02 - SUJIDADE E OXIDAÇÃO DA FOLHA DE ALUMÍNIO

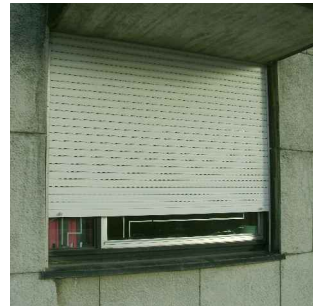
01 - FITA ALARME COLADA AO VIDRO

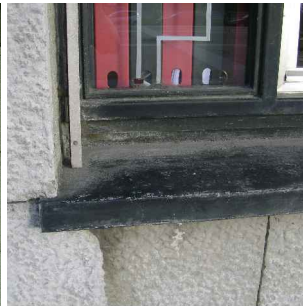
02/03 - DESTACAMENTO DE TINTA/SUJIDADE

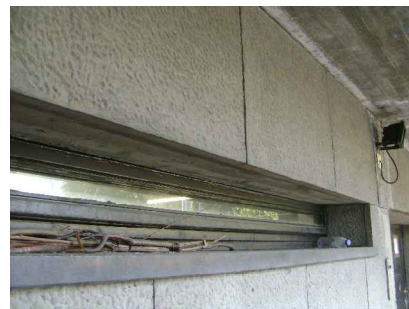
01/02/03 - SUJIDADE E DESTACAMENTO DE TINTA DA SOLEIRA
