IDENTIFICAÇÃO DE PATOLOGIAS

Ministério da Cultura	  INSTITUTO PORTUGUÊS DO PATRIMÓNIO ARQUITECTÓNICO Direcção Regional de Coimbra
d.o.: IPPAR, Direcção Regional de Coimbra Local: Mosteiro de Santa Clara-a-Velha, COIMBRA	
Projecto/Valorização do Mosteiro de Santa Clara-a-Velha Identificação de Patologias da Igreja	
Desenhos CORTE PELA CABECEIRA	
Escala: 1/50	
Processo: Designação: DP(--) 001	Folha n.º: 01

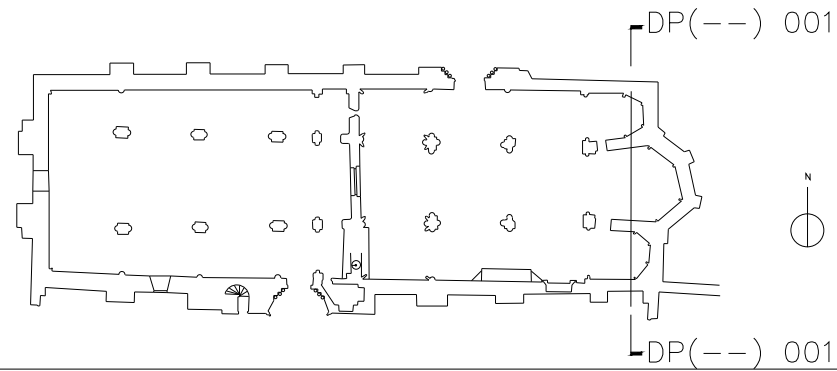
CORTE PELA CABECEIRA

— Microorganismos
-

— Zonas enegrecidas
-

— Alteração cromática diversa (manchas de ocre a castanho e traços negros)
-

— Colonização biológica verde (algas)
-

— Marca da cortina periférica (Bentonite)
-

— Elementos metálicos sem função aparente
-

— Vegetação superior
-

— LACUNAS VOLUMÉTRICAS

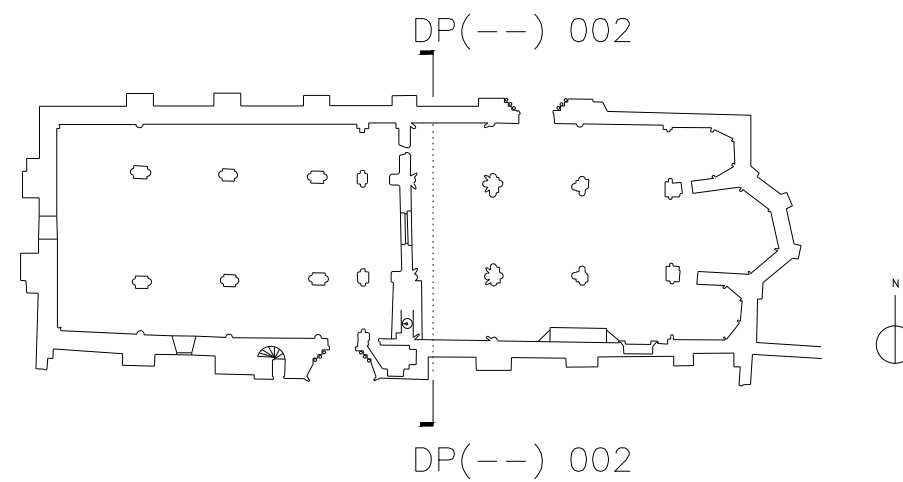
ALÇADO ESTE DA PAREDE DIVISÓRIA DO CORO

— Picagem recente do reboco (rebocar de novo a parede)
-

— Zonas enegrecidas
-

— Alteração cromática diversa (manchas de ocre a castanho e traços negros)
-

— Colonização biológica verde (algas)
-

— Elementos metálicos sem função aparente
-

— Pedra aparelhada (retirar vestígios de argamassa ainda fixados)
-

— LACUNAS VOLUMÉTRICAS

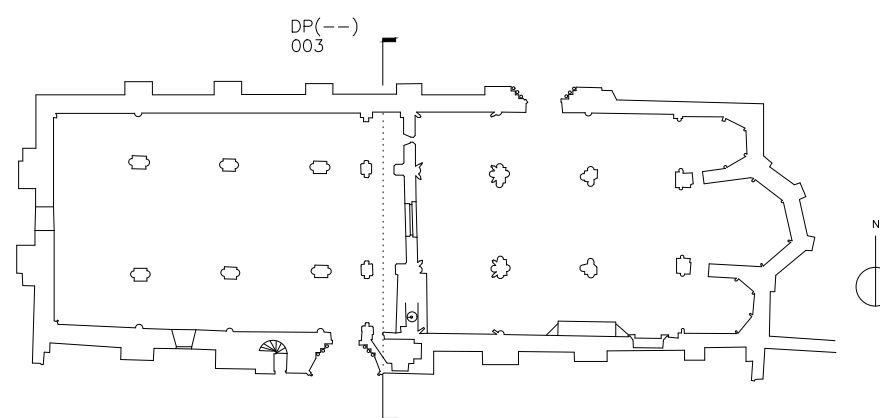
ALÇADO OESTE DA PAREDE DIVISÓRIA DO CORO

- Picagem recente do reboco (rebocar de novo a parede)
- Zonas enegrecidas
- Alteração cromática diversa (manchas de ocre a castanho e traços negros)
- Colonização biológica verde (algas)
- Elementos metálicos sem função aparente
- Pedra aparelhada (retirar vestígios de argamassa ainda fixados)
- LACUNAS VOLUMÉTRICOS

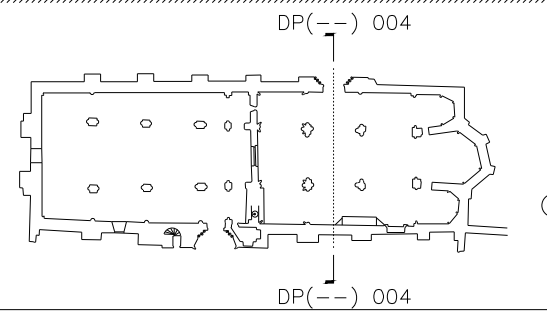
CORTE PELO EIXO DA PORTA NORTE

- Zonas enegrecidas
  -

- Alteração cromática diversa (manchas de ocre a castanho e traços negros)
  -

- Colonização biológica verde (algas)
  -

- Elementos metálicos sem função aparente
  -

- Vegetação superior
  -

- LACUNAS VOLUMÉTRICAS
  -

- Marca de cortina periférica (Bentonite)

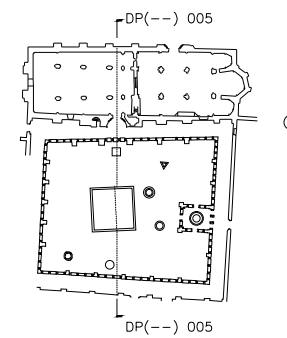
CORTE PELO EIXO DA PORTA SUL

- IDENTIFICAÇÃO DE PATOLOGIAS
-   Zonas empedradas
  -   Alteração cromática diversa (manchas de cor e castanho e traços negros)
  -   Colonização biológica verde (algas)
  -   Elementos metálicos sem função aparente
  -   Vegetação superior
  -   LACUNAS VOLUMÉTRICAS
  -   Marca de corina perfurada (Bentonia)
