MUSEU JOSÉ MALHOA (Caldas da Rainha)

MUSEU DE JOSÉ MALHOA
Requalificação do Museu de José Malhoa - Caldas da Rainha

Planta_ Piso Cave - Patologias

Planta - Piso 01 - Patologias

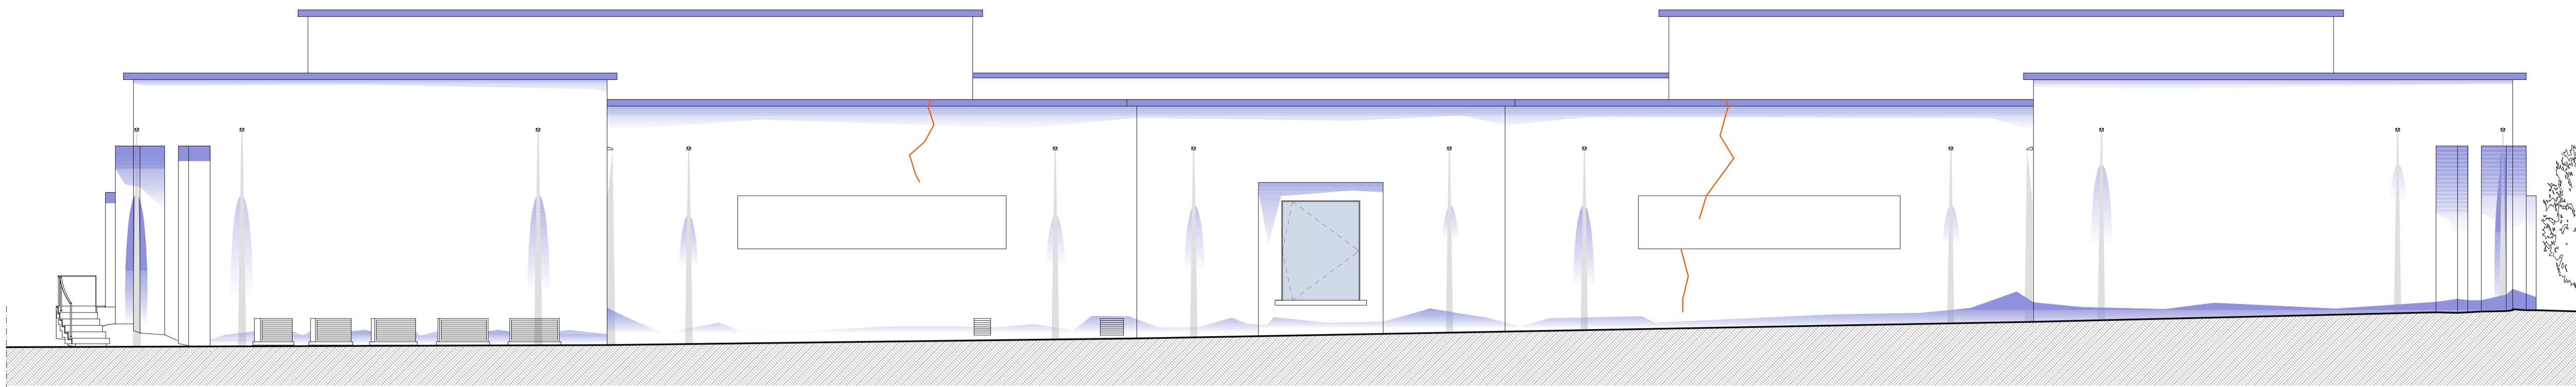
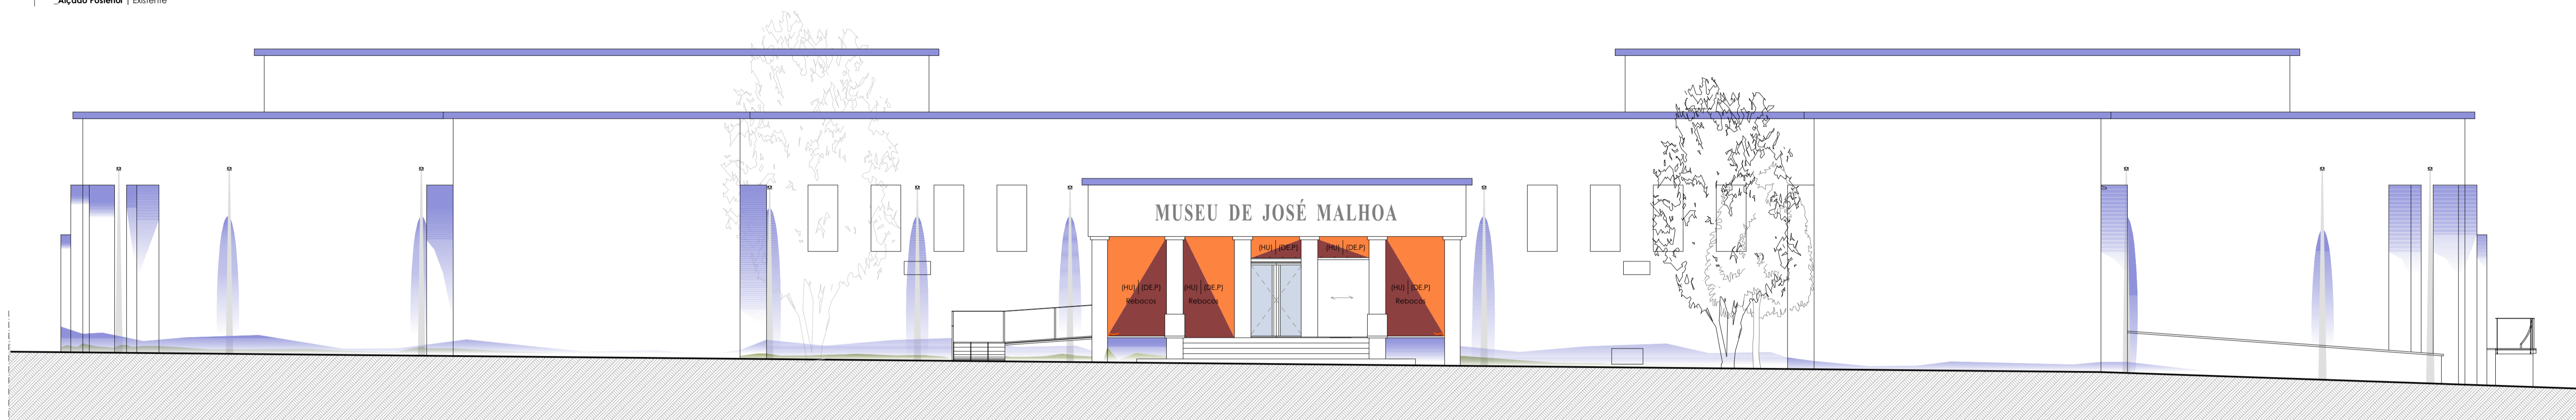
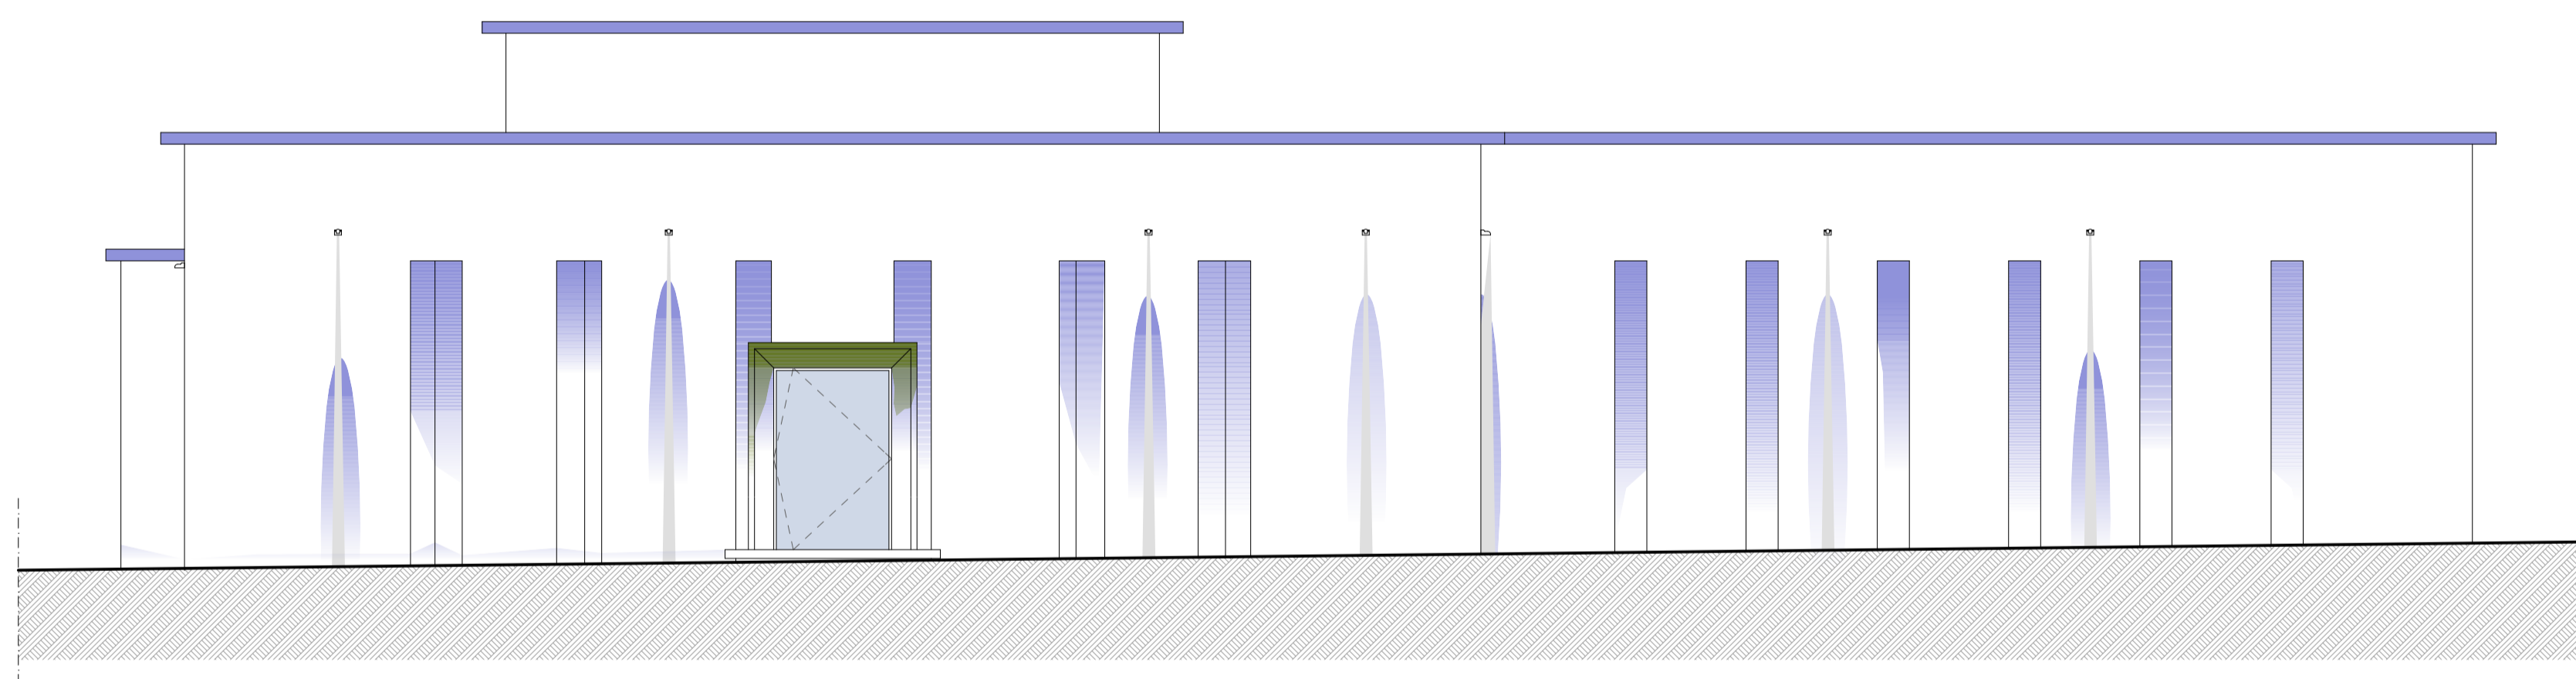
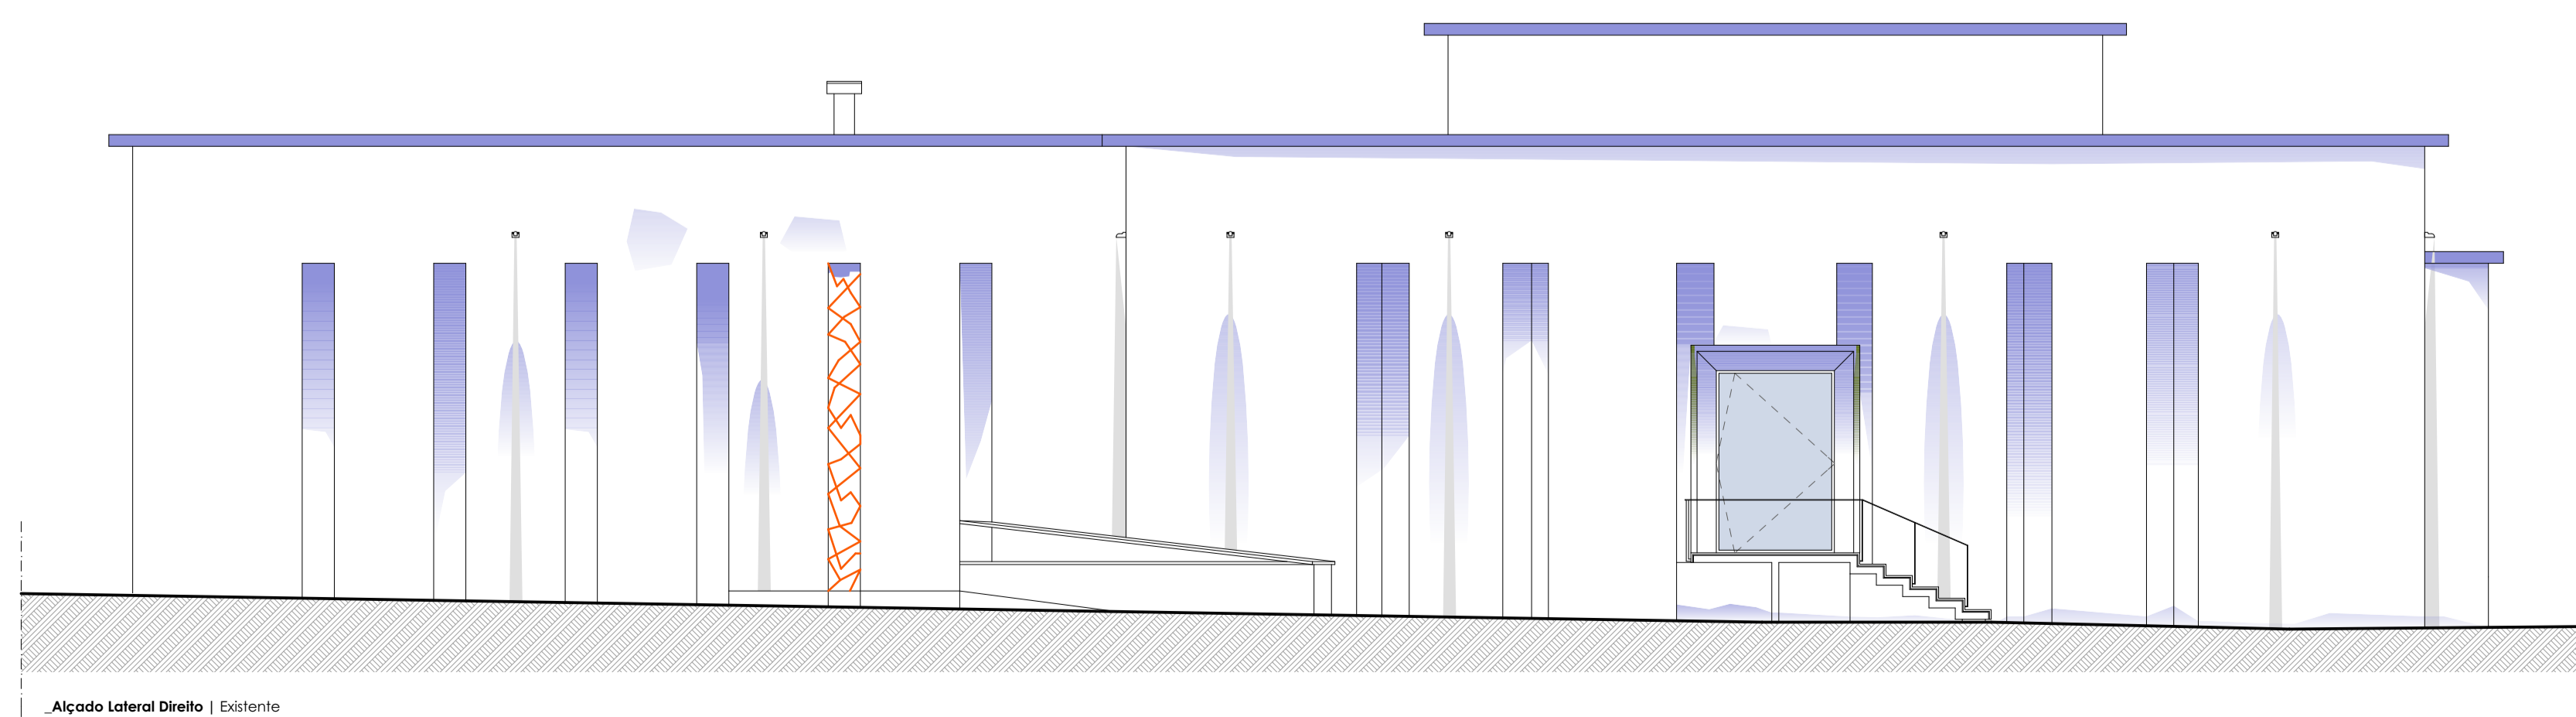
Humidade e pintura degradada até h= (+-) 50cm - (HU) (DE.P)
Necessita de correção/limpeza e pintura

Base de pilares apresentando o revestimento por pintura com descolamento e empolamento, acompanhado por degradação do reboco - exigindo substituição total em perímetro da base até uma altura de cerca de 0,30m. - (HU) ascensional (DE.R)
