Igreja de Santa Cristina de Serzedelo

Conservação e Valorização do Monumento
alçados; vista aérea

Serzedelo | Guimarães

PLANO "ROMÂNICO-ATLÂNTICO 2015-2018"

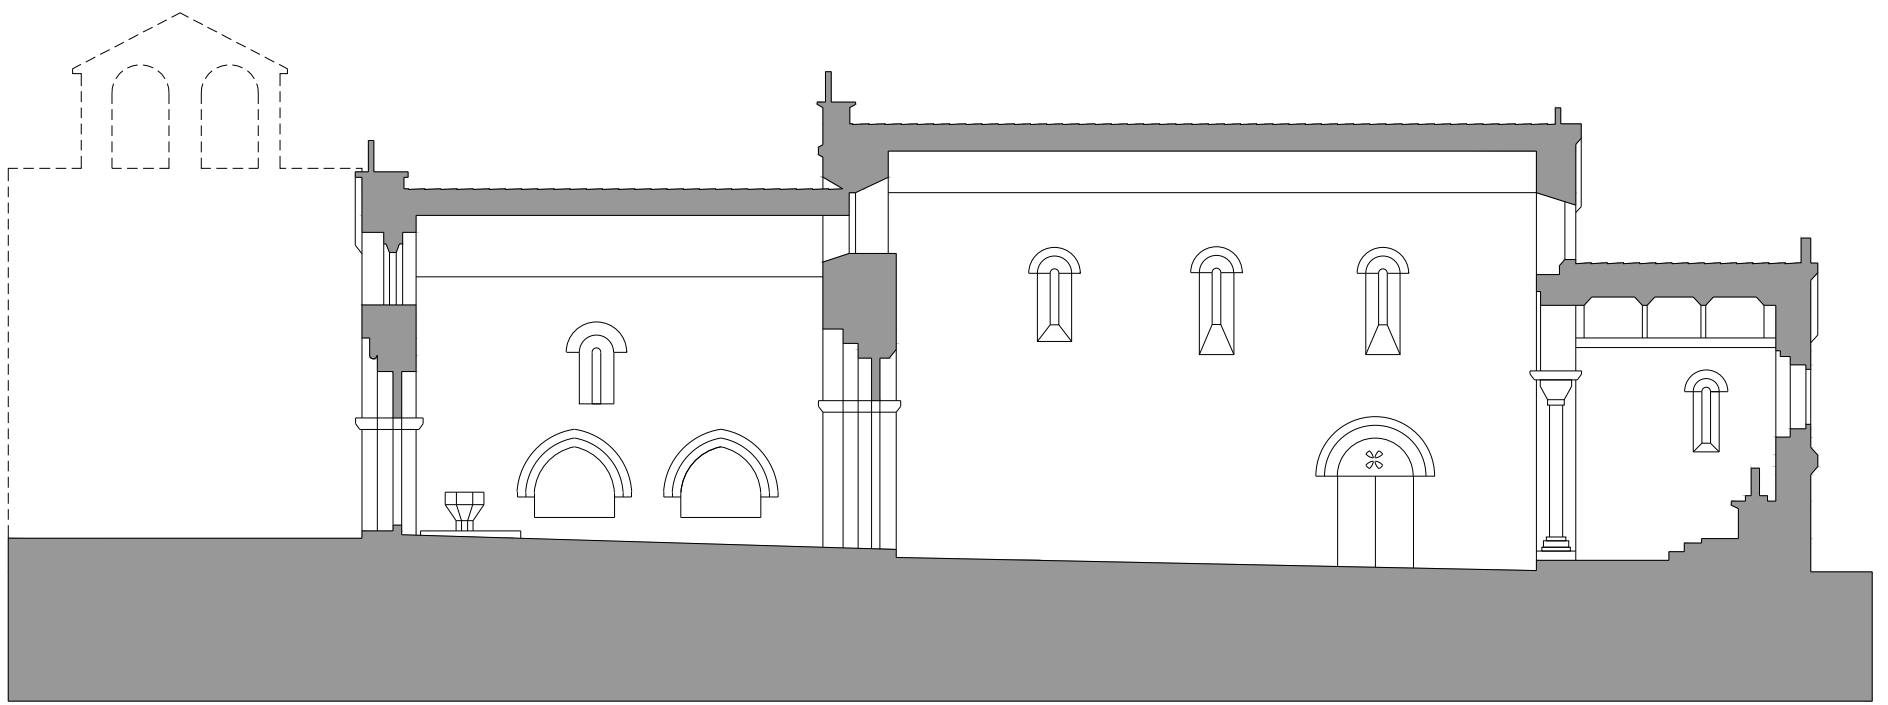
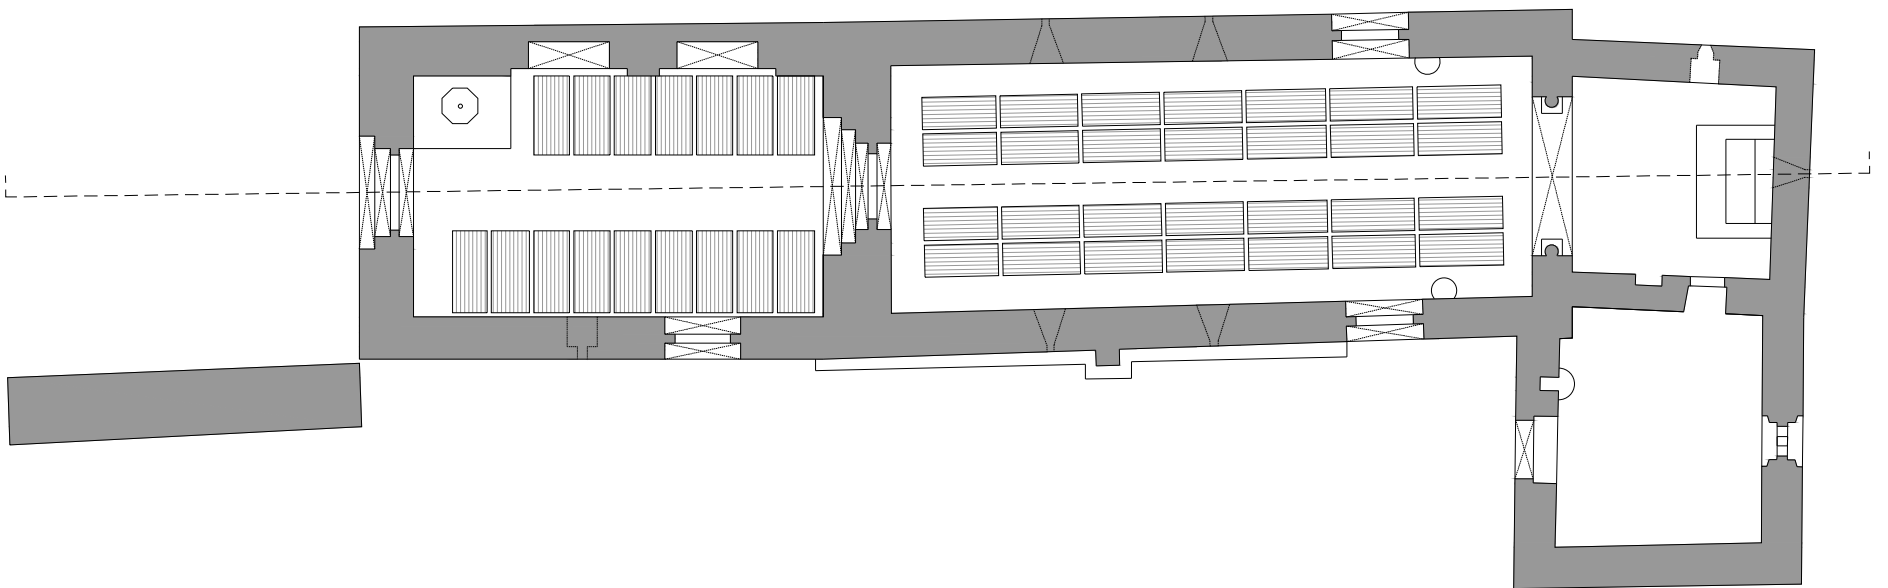
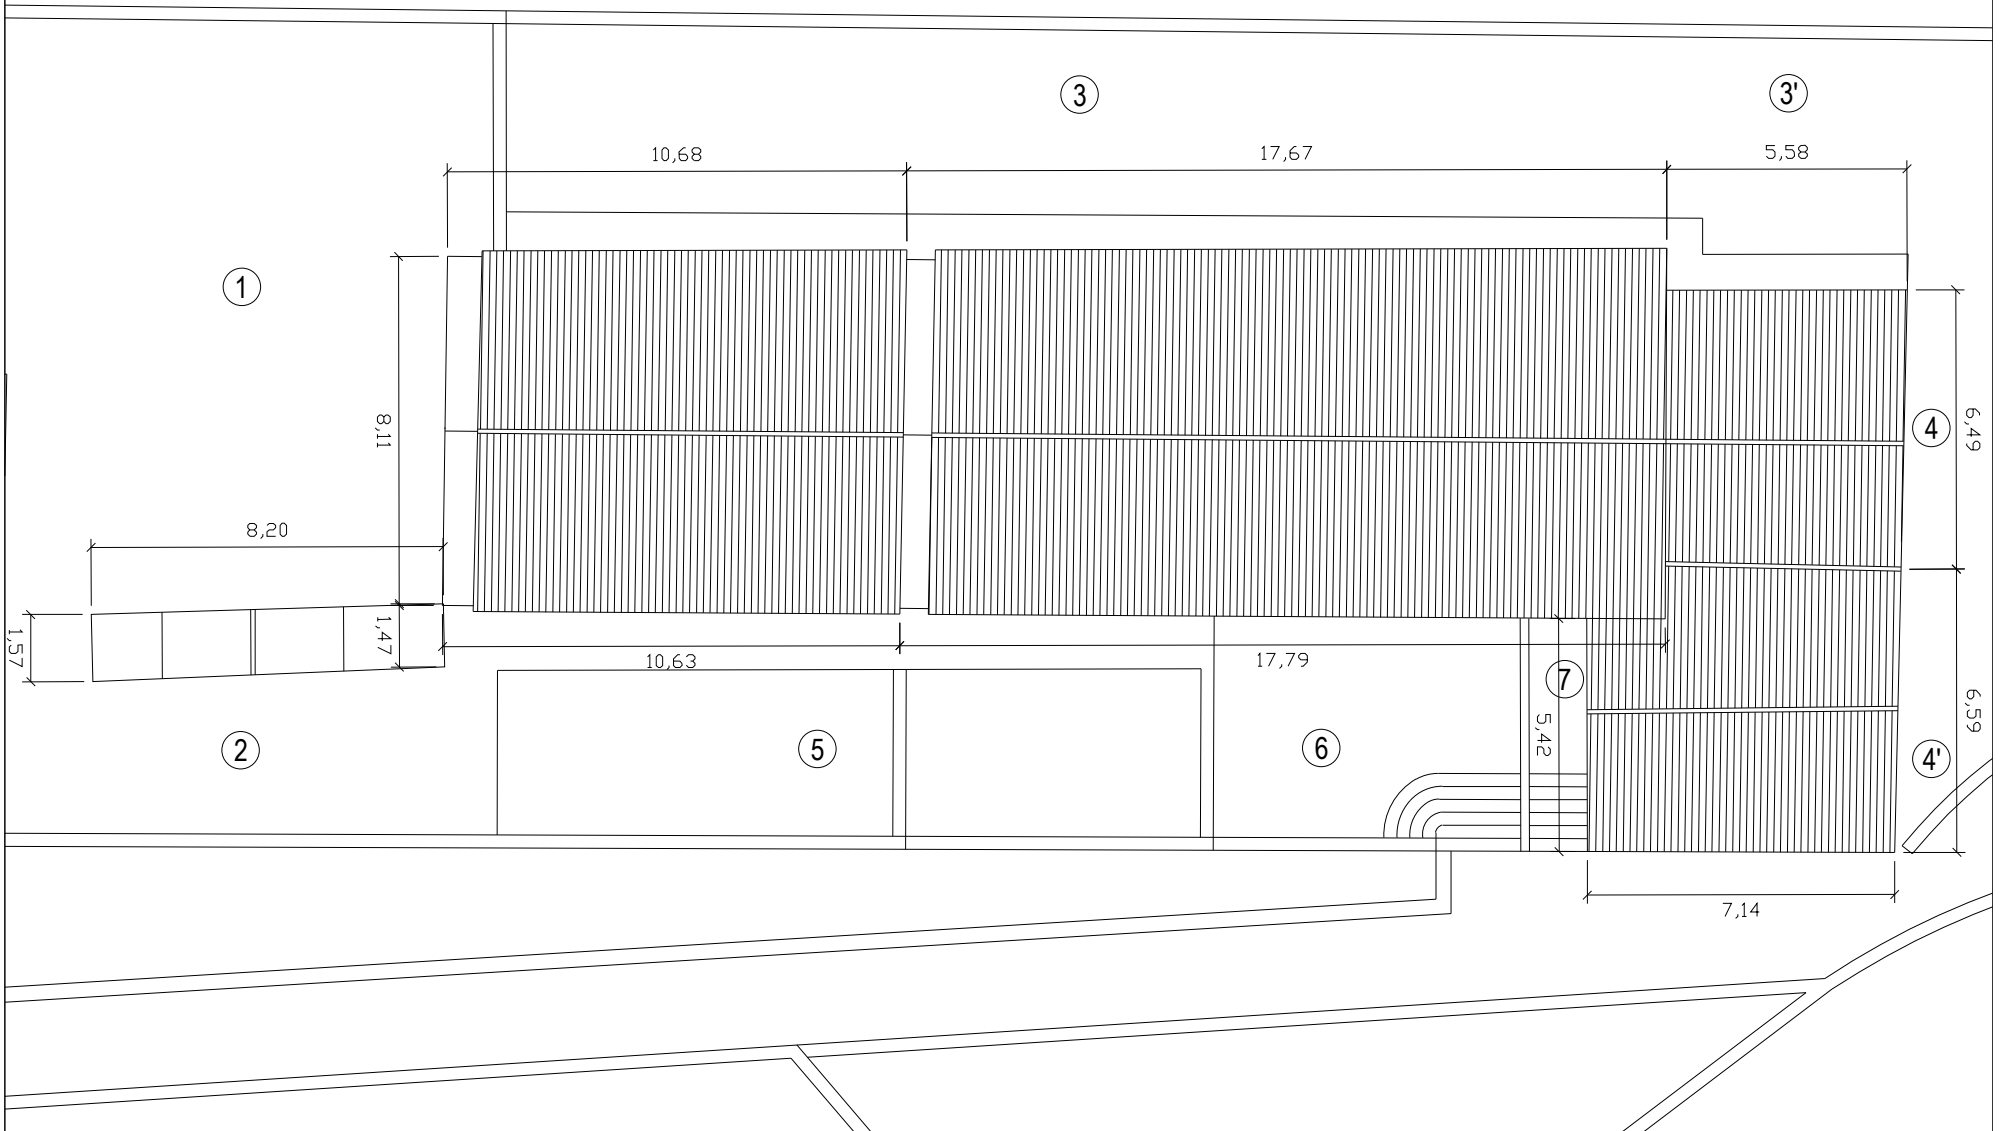
SACRISTIA / CAPELA MOR

Infiltrações
Falhas nos remates e vedações da cobertura
Degradação de carpintarias
Humidade e Colonização Biológica

Substituição de telhas degradadas ou sem préstimo por outras do tipo e qualidade idênticas;
Revisão do sistema de rufagem e colmatação dos remates de encontro das coberturas com os paramentos;
Tratamento preventivo sobre as madeiras e aplicação de nova pintura;
Reparação pontual de ferragens, dobradiças ou fechaduras;
Limpeza das superfícies em pedra afetadas com água nebulizada e escova macia, aplicação de hidrorrepelente;
Preenchimento de juntas disfuncionais com argamassas adequadas ao seu estado, à base de cal hidráulica natural e pó de pedra.
