Instituto Português do
Património Arquitectónico
DIRECÇÃO REGIONAL DE COIMBRA

Mosteiro de Santa Clara-a-Velha de Coimbra

ASSUNTO:..... *Casa do IPPAR na Rua de Bento, 43-45 S.C.V.*

Análise efectuada no âmbito do projecto para adaptação da casa da Rua de Baixo, para o núcleo de cerâmica

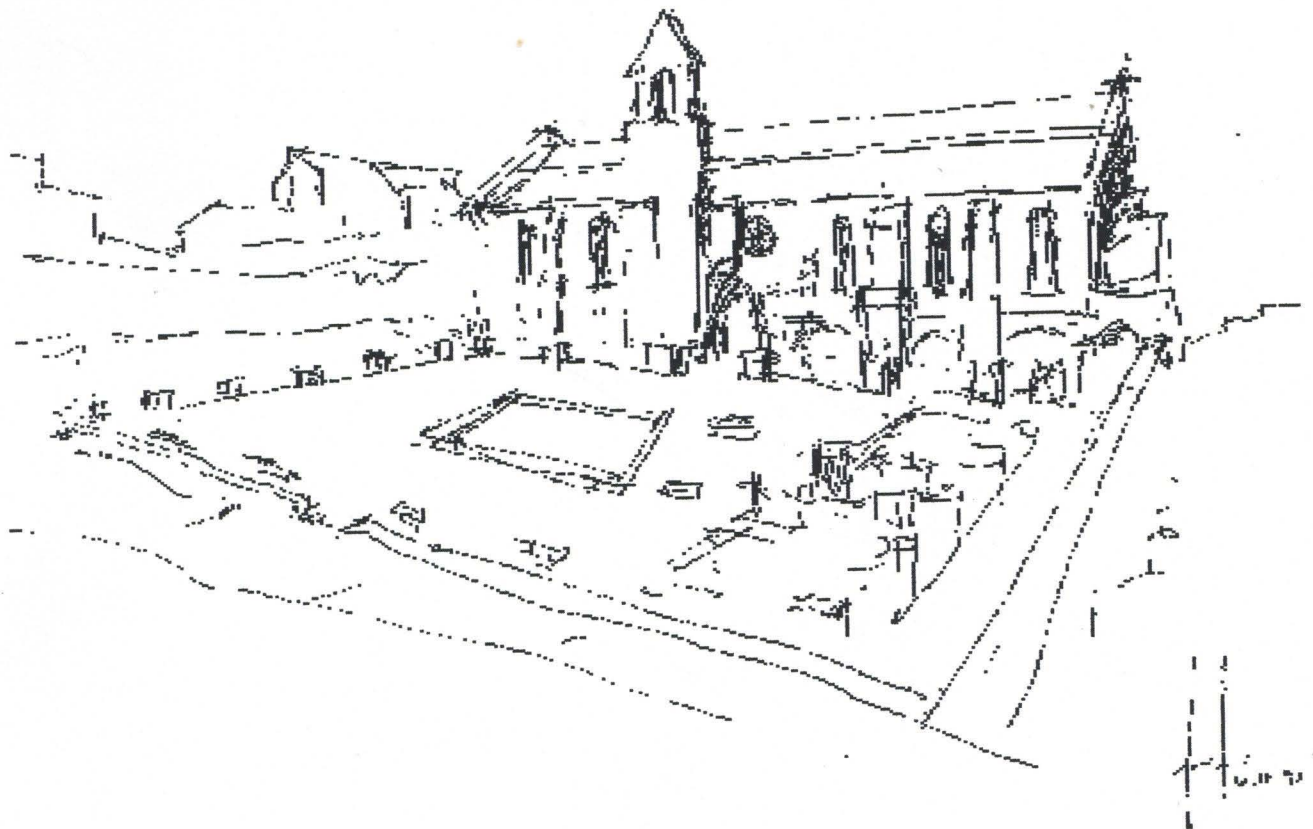
Acredita-se que a cobertura original tenha sido elevada para permitir a ocupação habitacional das águas furtadas, (ver fotos) — veja-se a duplicação de caleiras e o revestimento em chapa metálica na fachada principal;
