12.12.2014

A característica mais notável de
S. Francisco é o sistema estrutural,
especialmente a cobertura
com o sistema de arbotantes em
vãos em tijolo e vãos foveiros
de descarga, visíveis na cobertura

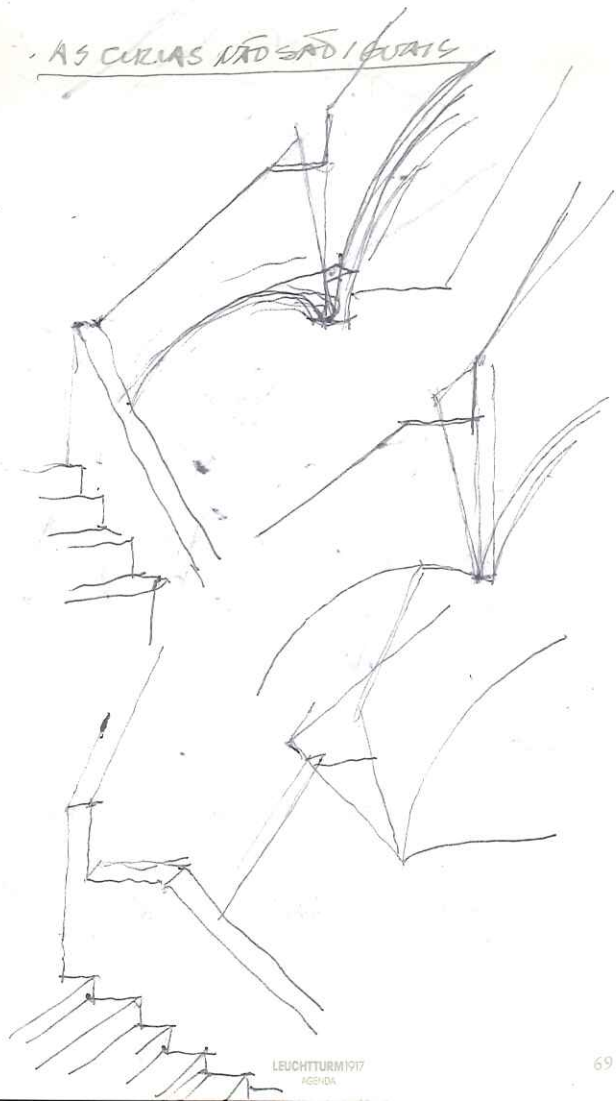
AS CURVAS NÃO SÃO IGUAIS

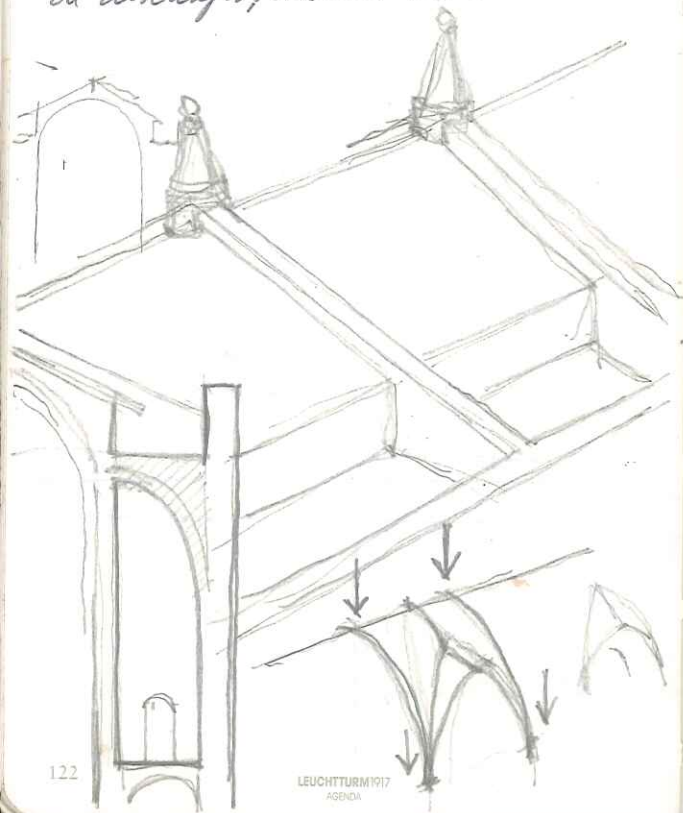
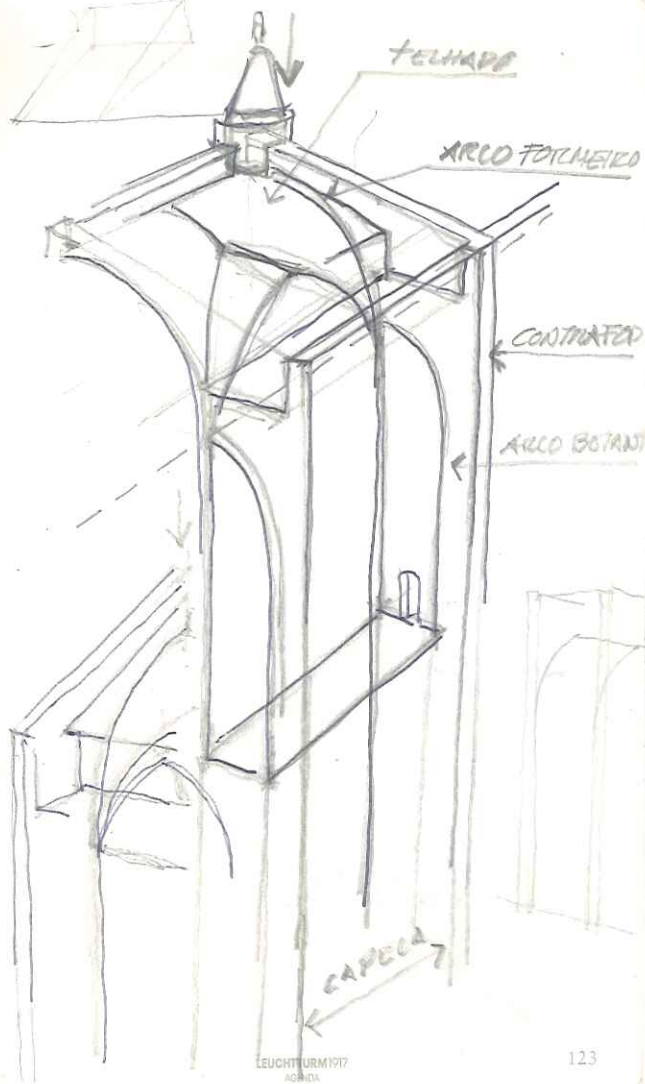
A característica mais notável de
S. Francisco é o sistema estrutural,
especialmente a cobertura
com o sistema de arbotantes su-
periores em diáfano e arcos foneiros
de descarga, visíveis na cobertura
