IPPAR - Direcção Geral de Évora Castelo de Viana do Alentejo Projecto de reabilitação da Igreja da Misericórdia	
Escala 1:100	DES. Nº. 1
Data 2024	1
Autor [Nome]	[Nome]
Este desenho é da exclusiva autoria e propriedade da OI - diagnóstico, levantamento e controlo de qualidade em estruturas e fundações, lda. As informações nele contidas são, no entanto, livremente utilizáveis pelo Cliente que poderá, com esse fim, reproduzi-lo em todo ou em parte.

IPPAR - Direcção Geral de Évora Castelo de Viana do Alentejo Projecto de reabilitação da Igreja da Misericórdia	
Proc. 541	
Escala 1:100	Plantas DES. Nº. 2
Data Abil.04	Localização das fendas e zonas a reparar
	subst. por
	subst. por

IPPAR - Direcção Geral de Évora Castelo de Viana do Alentejo Projecto de reabilitação das muralhas																	
Proc. 541	DES. Nº. 1																
Escala 1:100	Alçado Exterior Norte Representação das zonas a reparar																
Data Abil.04	<table border="1"> <tr> <td> </td> <td> </td> <td> </td> <td> </td> <td> </td> <td> </td> <td> </td> <td> </td> </tr> <tr> <td colspan="8"> subsc. por subsc. por </td> </tr> </table>									subsc. por subsc. por							
subsc. por subsc. por																	
<sm

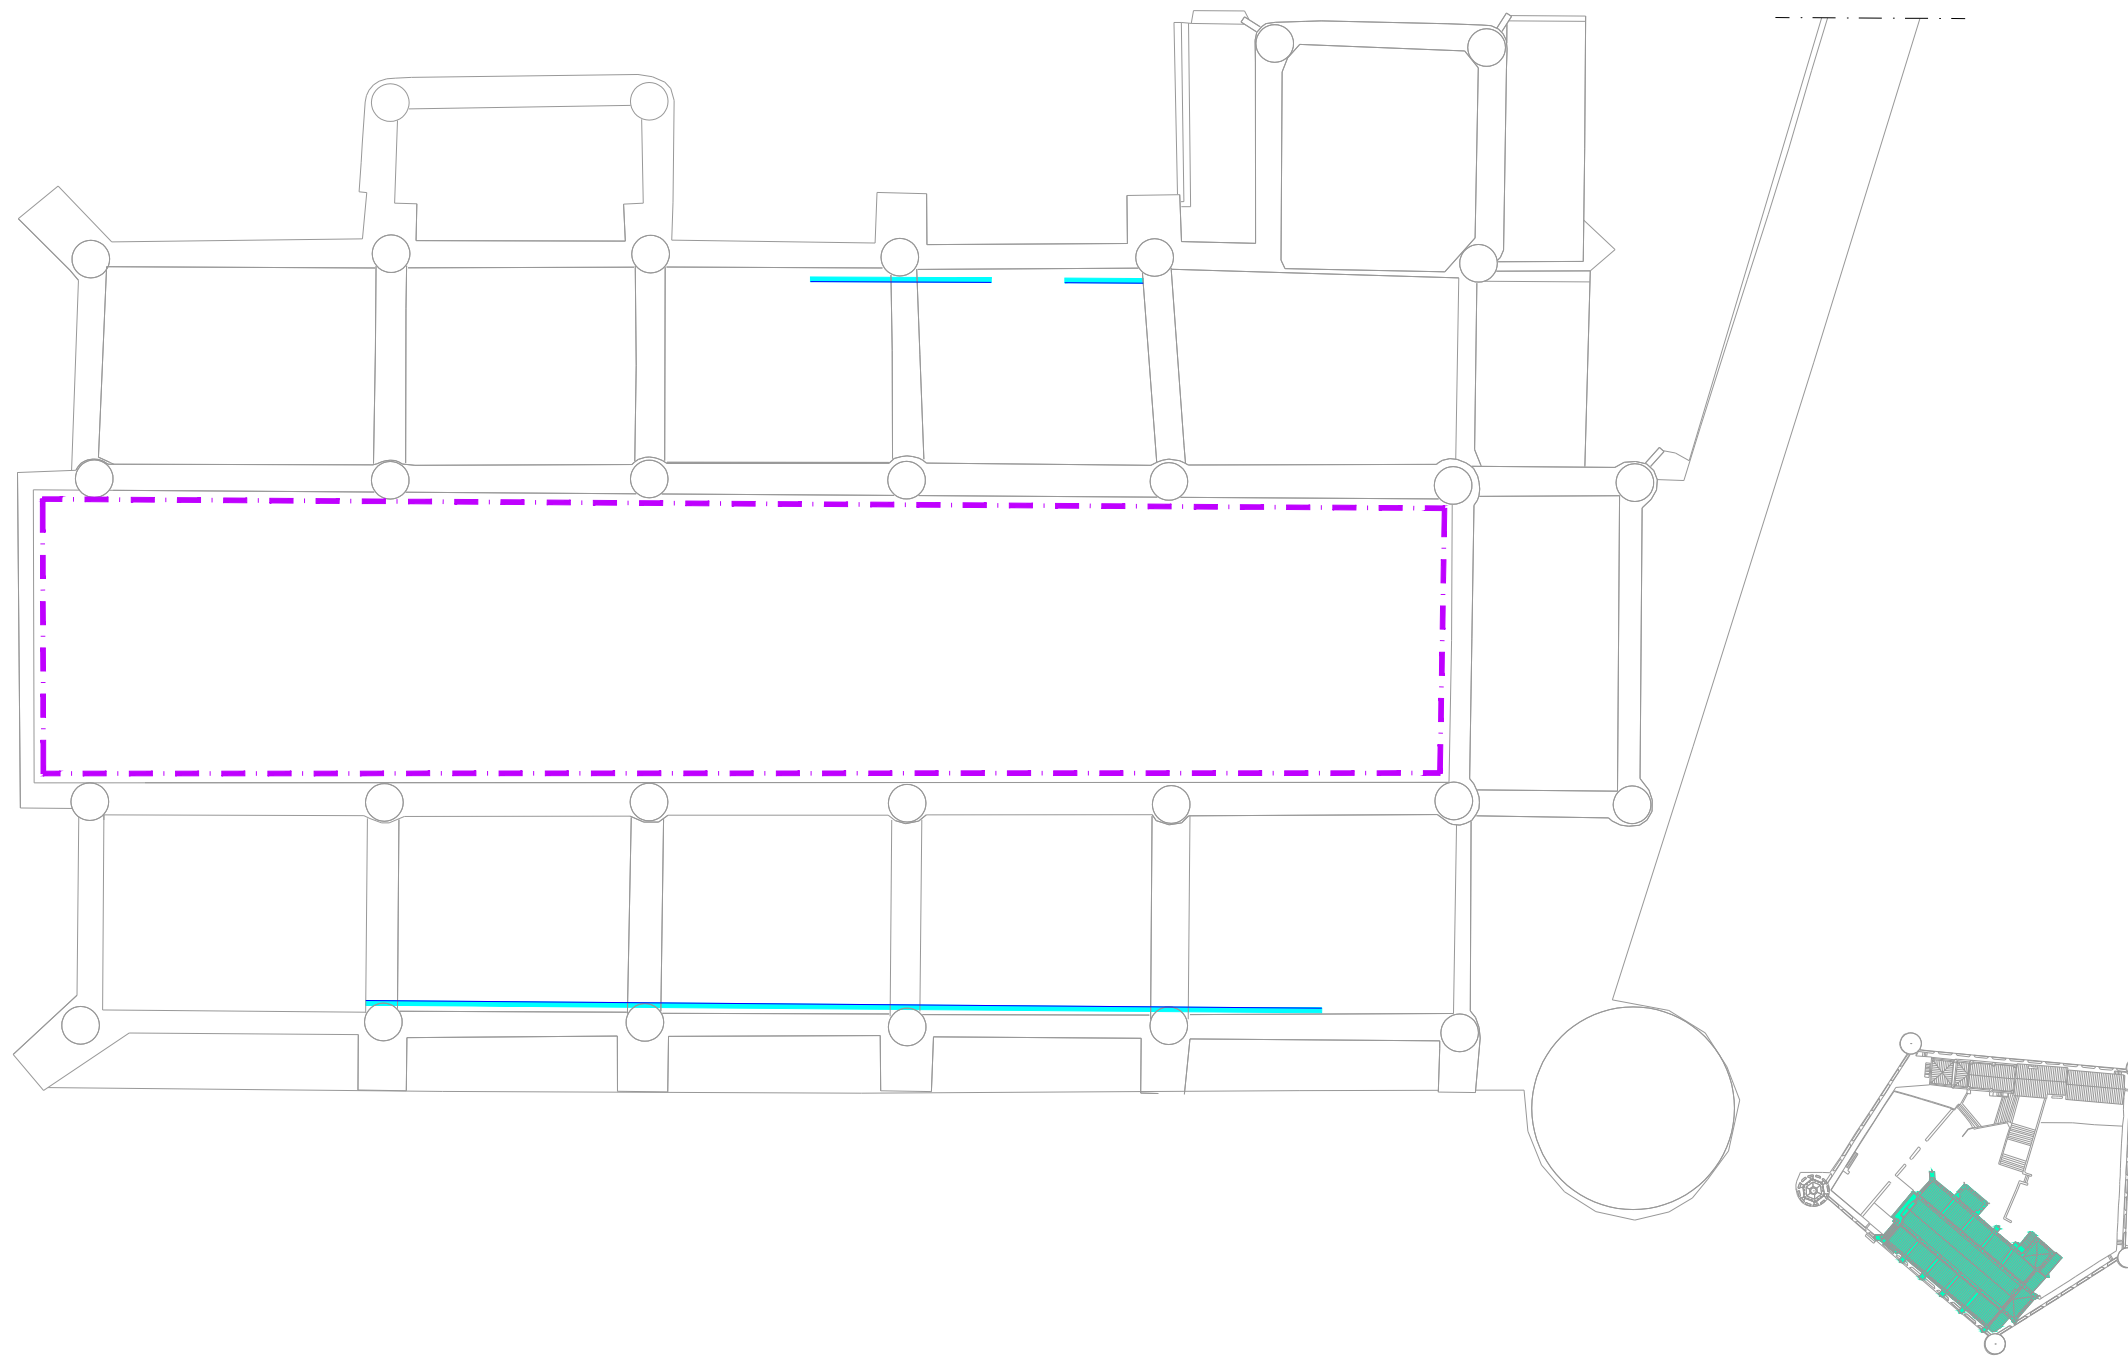
Proc. 541	IPPAR - Direcção Geral de Évora Castelo de Viana do Alentejo Projecto de reabilitação da Igreja da Paroquial	
Escala 1: 100	Planta Reparação de rebocos	DES. Nº. 1
Data Abril /04		subst. subst_por

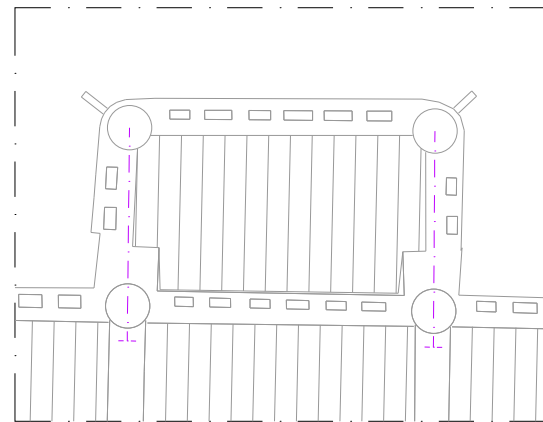
Planta

Capela	DES. Nº. 2								
Representação das zonas a reparar									
<table border="1" style="width: 100%; height: 20px;"> <tr> <td>subst.</td> <td>subst. por</td> </tr> </table>		subst.	subst. por						
subst.	subst. por								
Data Abril /04									
Este desenho é da exclusiva autoria e propriedade da Oz - diagnóstico, levantamento e controlo de qualidade em estruturas e fundações, lda. As informações nele contidas são, no entanto, livremente utilizáveis pelo Cliente, que poderá, com esse fim, reproduzir este desenho no todo ou em parte.

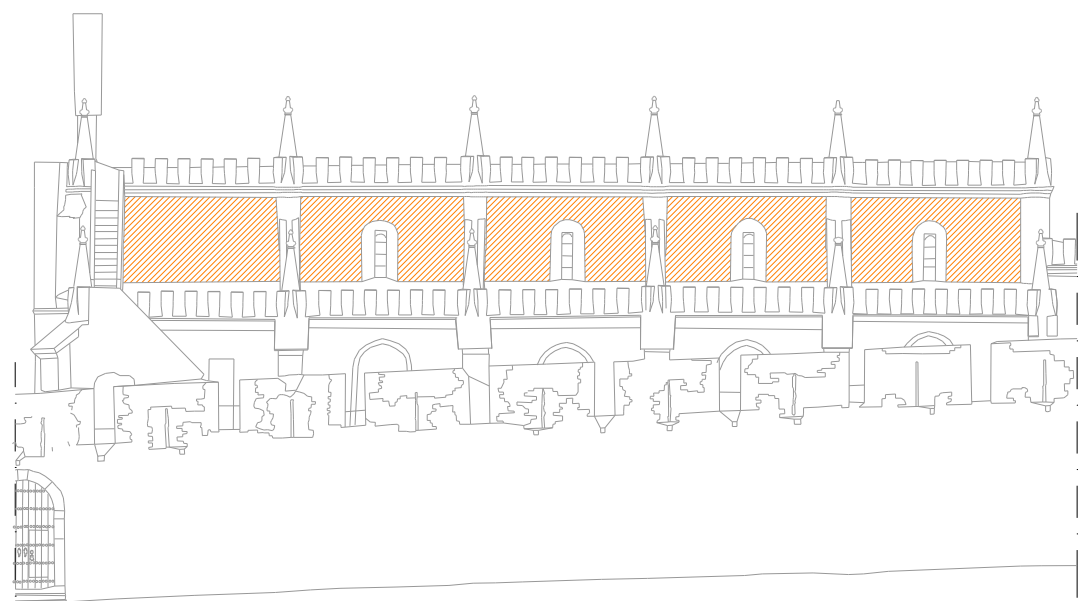
Alçado Sul

Proc. 541	IPPAR - Direcção Geral de Évora Castelo de Viana do Alentejo Projecto de reabilitação da Igreja Paroquial	
Escala 1:100	Alçados exteriores Representação das zonas a reparar	DES. Nº. 5
Data Abril 04	subst. subst. por	
<small>Este desenho é da exclusiva autoria e propriedade da Oz - diagnóstico, levantamento e controlo de qualidade em estruturas e fundações, lda. As informações nele contidas são, no entanto, livremente utilizáveis pelo Cliente, que poderá, com esse fim, reproduzir este desenho no todo ou em parte.</small>

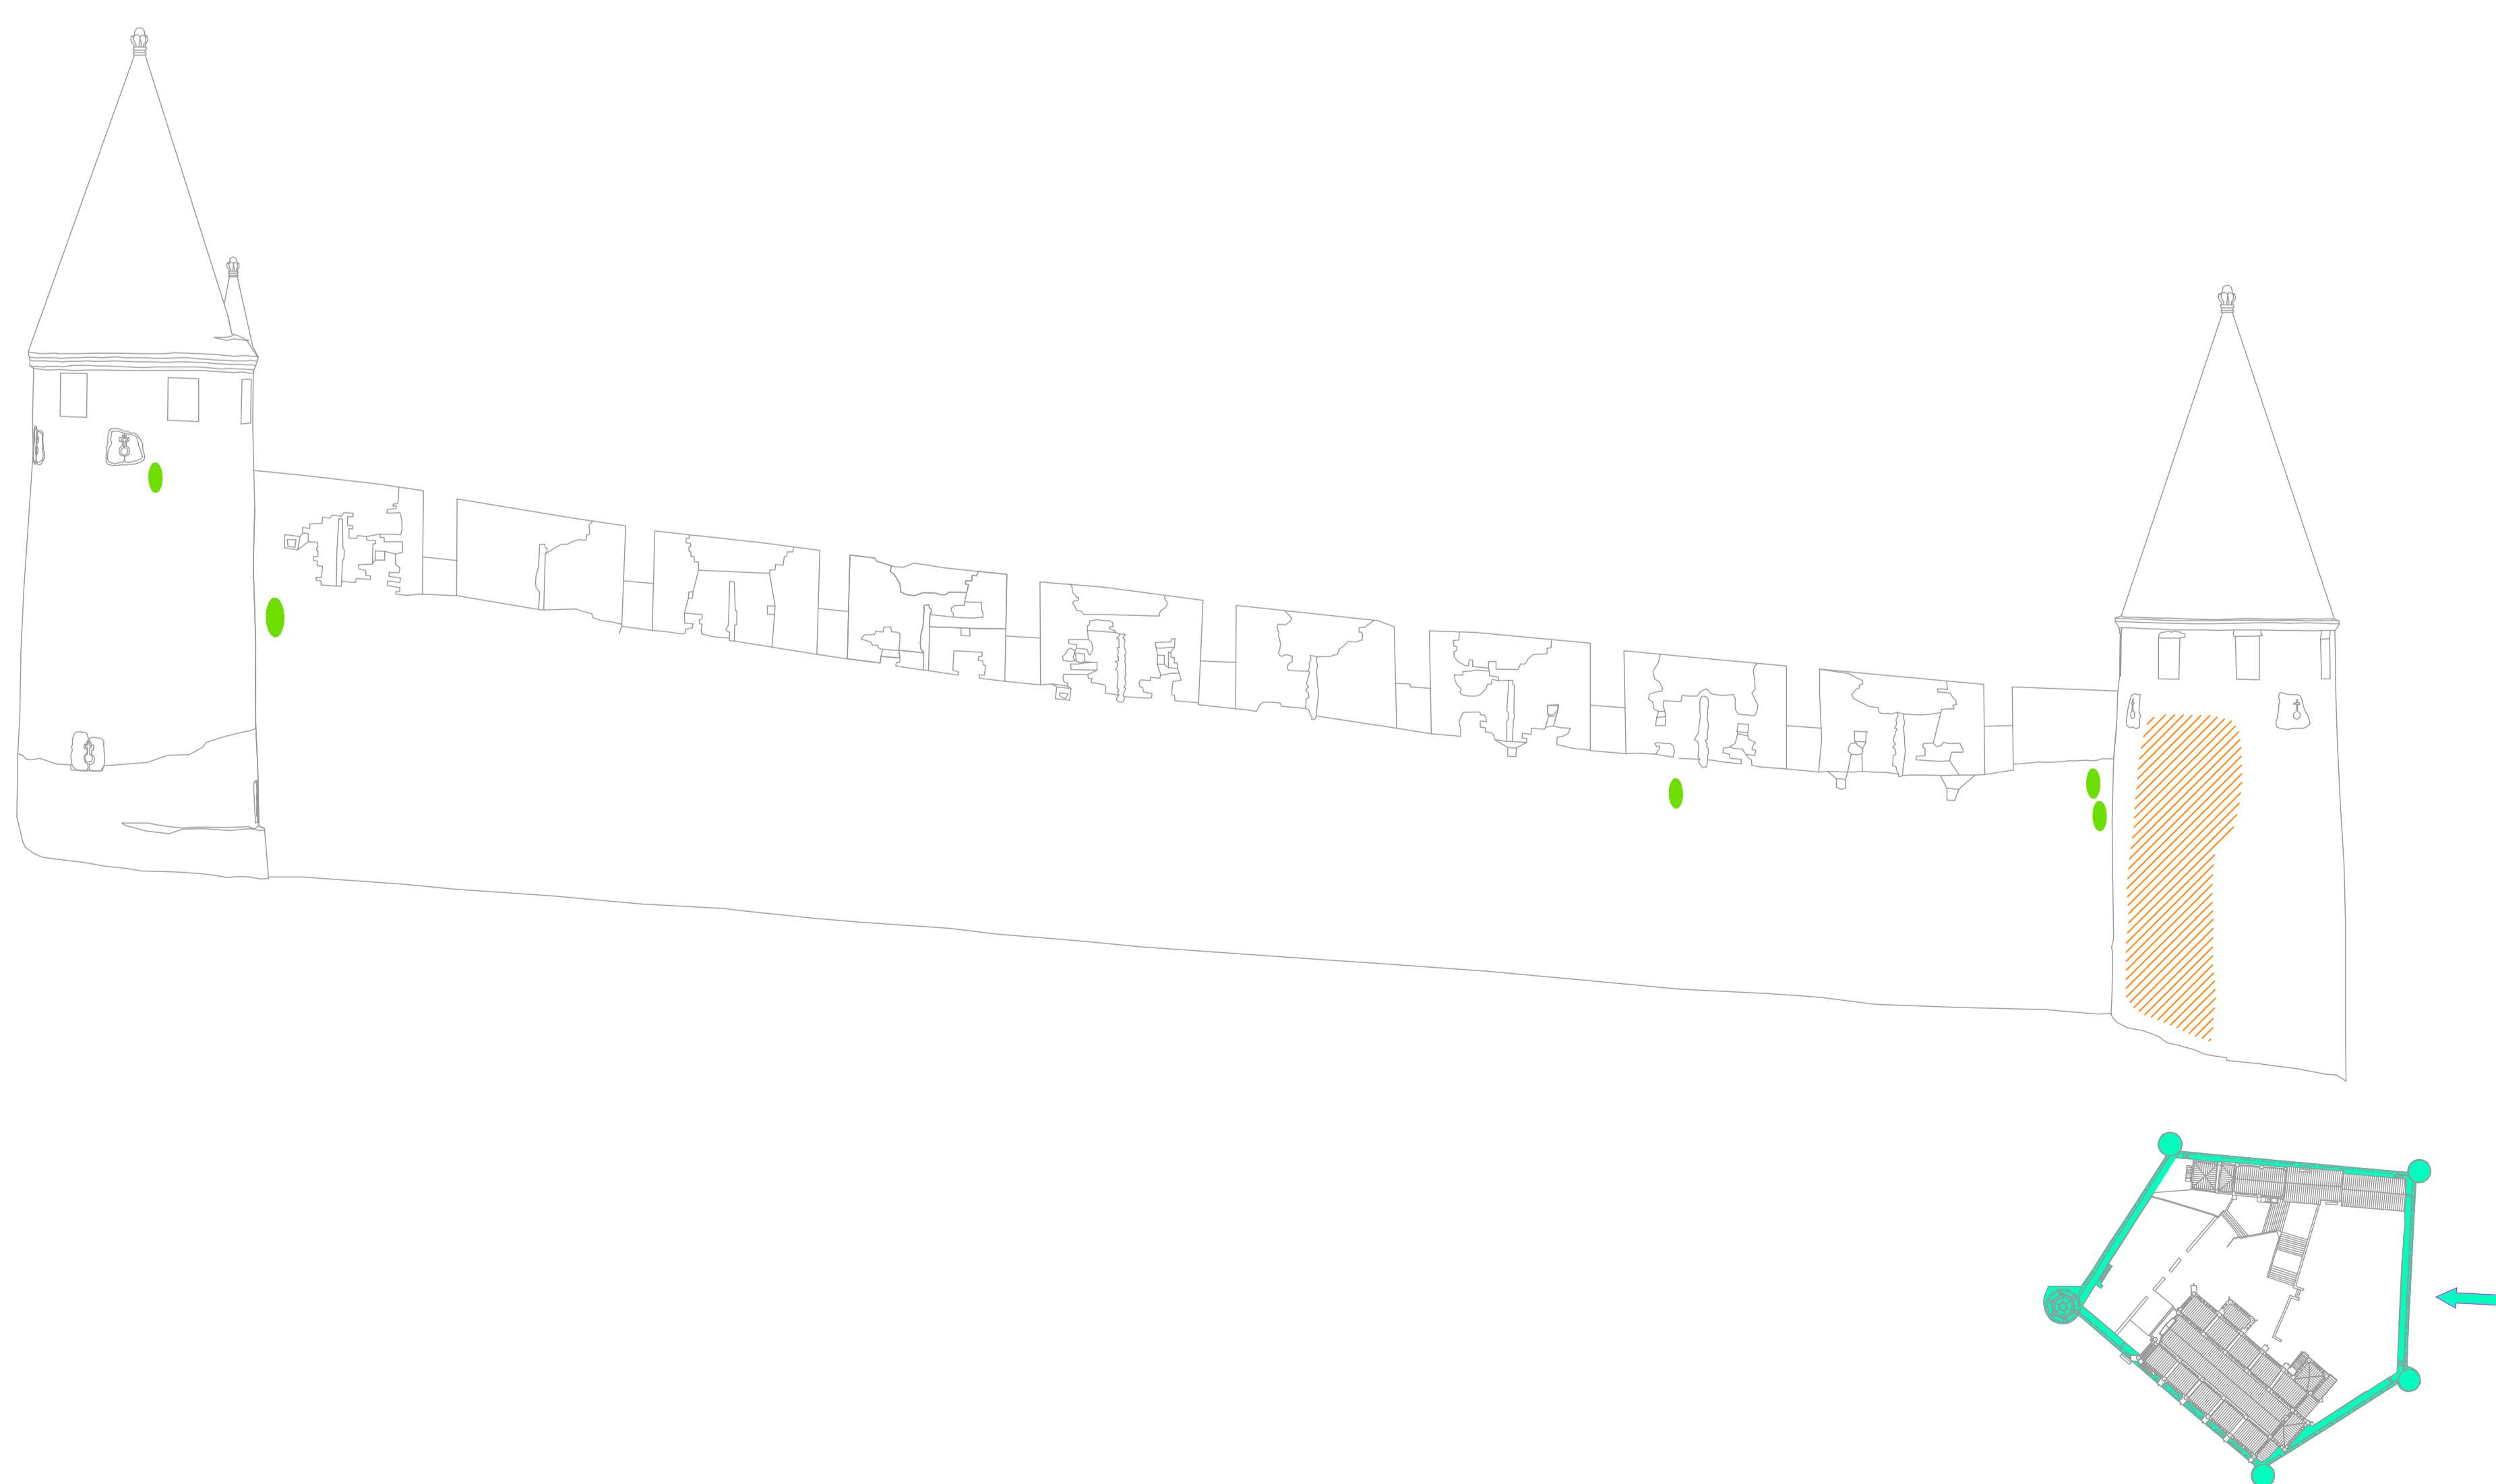
IPPAR - Direcção Geral de Évora Castelo de Viana do Alentejo Projecto de reabilitação das muralhas					
Proc. 541	DES. Nº. 2				
Escala 1:100	Alçado Exterior Este Representação das zonas a reparar				
Data Abil/04	<table border="1"> <tr> <td>subst.</td> <td></td> </tr> <tr> <td>por</td> <td></td> </tr> </table>	subst.		por	
subst.					
por					
<small>Este desenho é da exclusiva autoria e propriedade da Oz - diagnóstico, levantamento e controlo de qualidade em estruturas e fundações, lda. As informações nele contidas são, no entanto, livremente utilizáveis pelo Cliente, que poderá, com esse fim, reproduzir este desenho no todo ou em parte.</small>

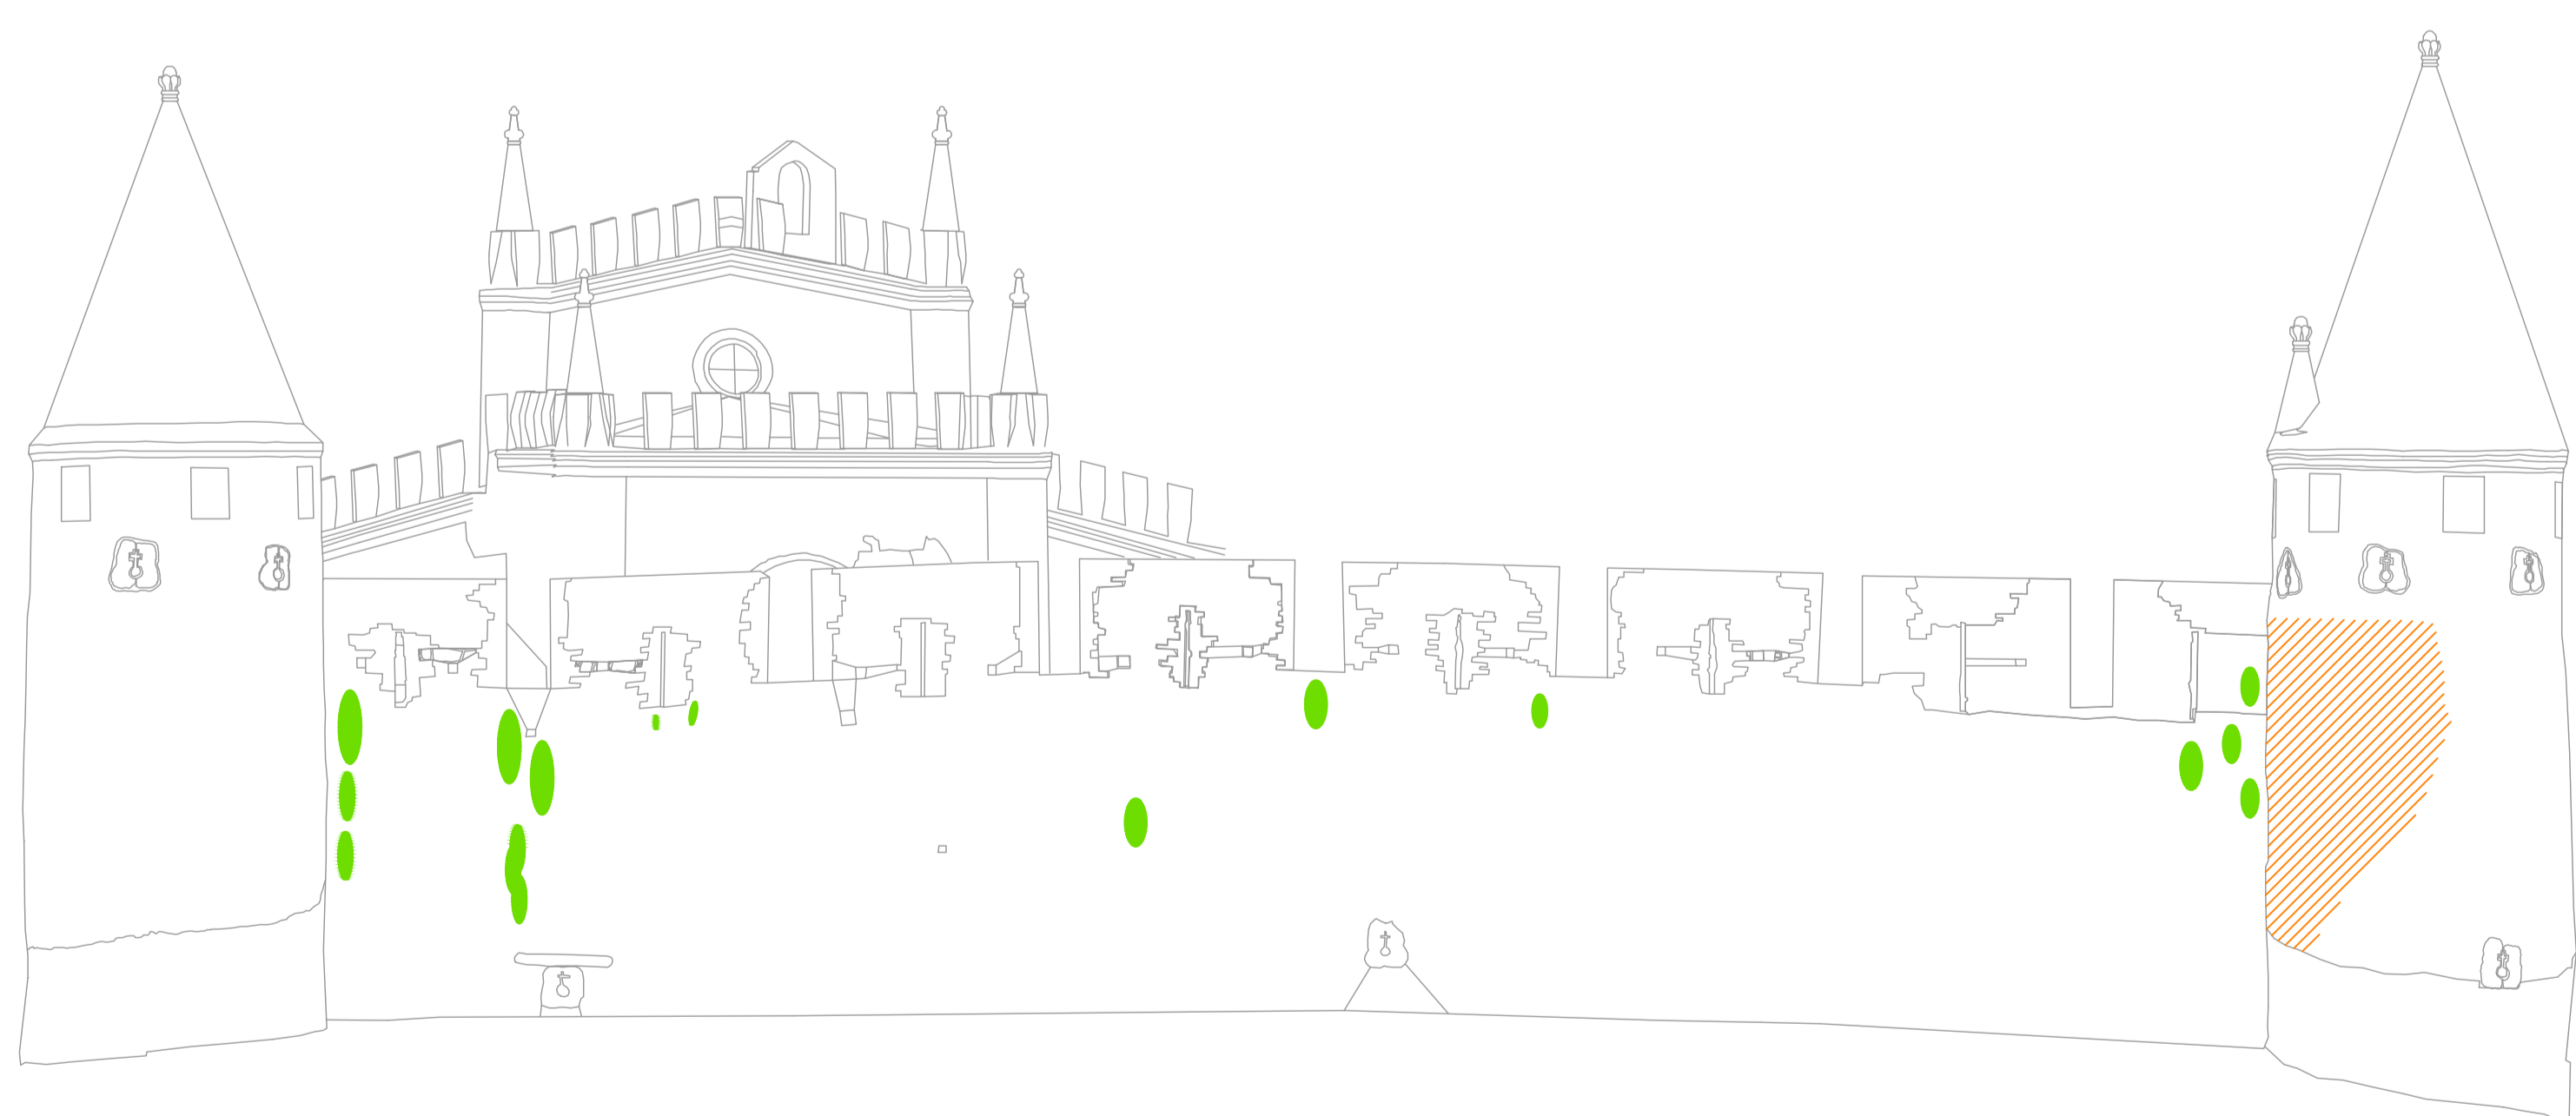
IPPAR - Direcção Geral de Évora Castelo de Viana do Alentejo Projecto de reabilitação das muralhas	
Proc. 541	DES. Nº. 3
Escala 1:100	Alçado Exterior Sudeste
Data	Representação das zonas a reparar
Abil.04	subit. por
<small>Este desenho é da exclusiva autoria e propriedade da Oz - diagnóstico, levantamento e controlo de qualidade em estruturas e fundações, lda. As informações nele contidas são, no entanto, livremente utilizáveis pelo Cliente, que poderá, com esse fim, reproduzir este desenho no todo ou em parte.</small>

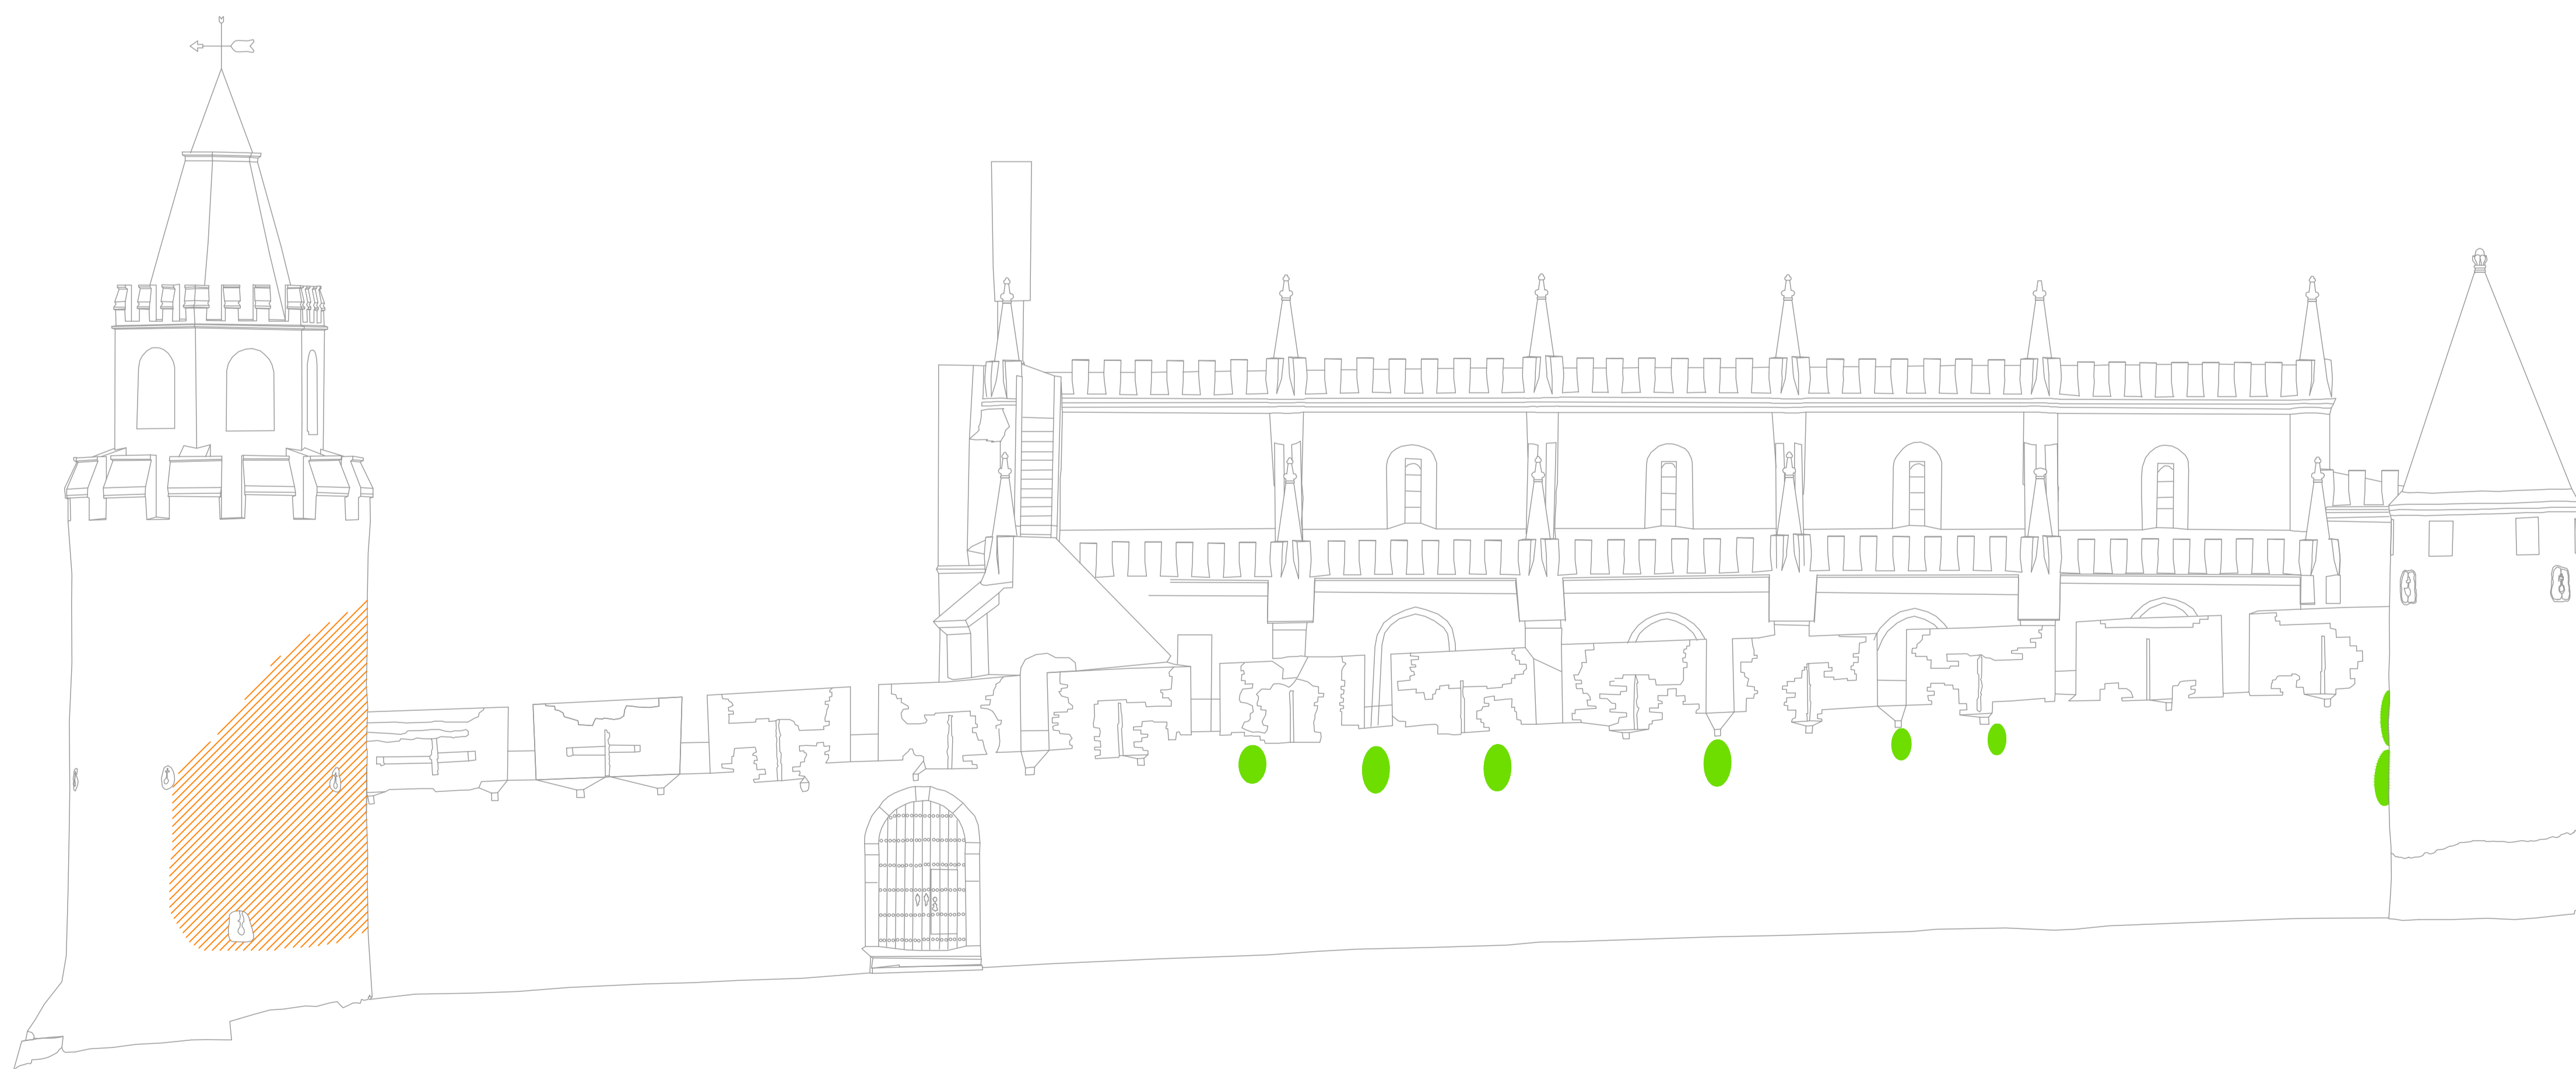
IPPAR - Direcção Geral de Évora Castelo de Viana do Alentejo Projecto de reabilitação das muralhas	
Proc: 541	DES. Nº. 4
Escala 1:100	Alçado Exterior Sul Representação das zonas a reparar
Data Abril 04	subsc. [assinatura]
<small>Este desenho é de exclusiva autoria e propriedade da Oi - diagnóstico, levantamento e controlo de qualidade em estruturas e fundações, lda. As informações nele contidas são, no entanto, livremente utilizáveis pelo Cliente, que poderá, com esse fim, reproduzir este desenho no todo ou em parte.</small>

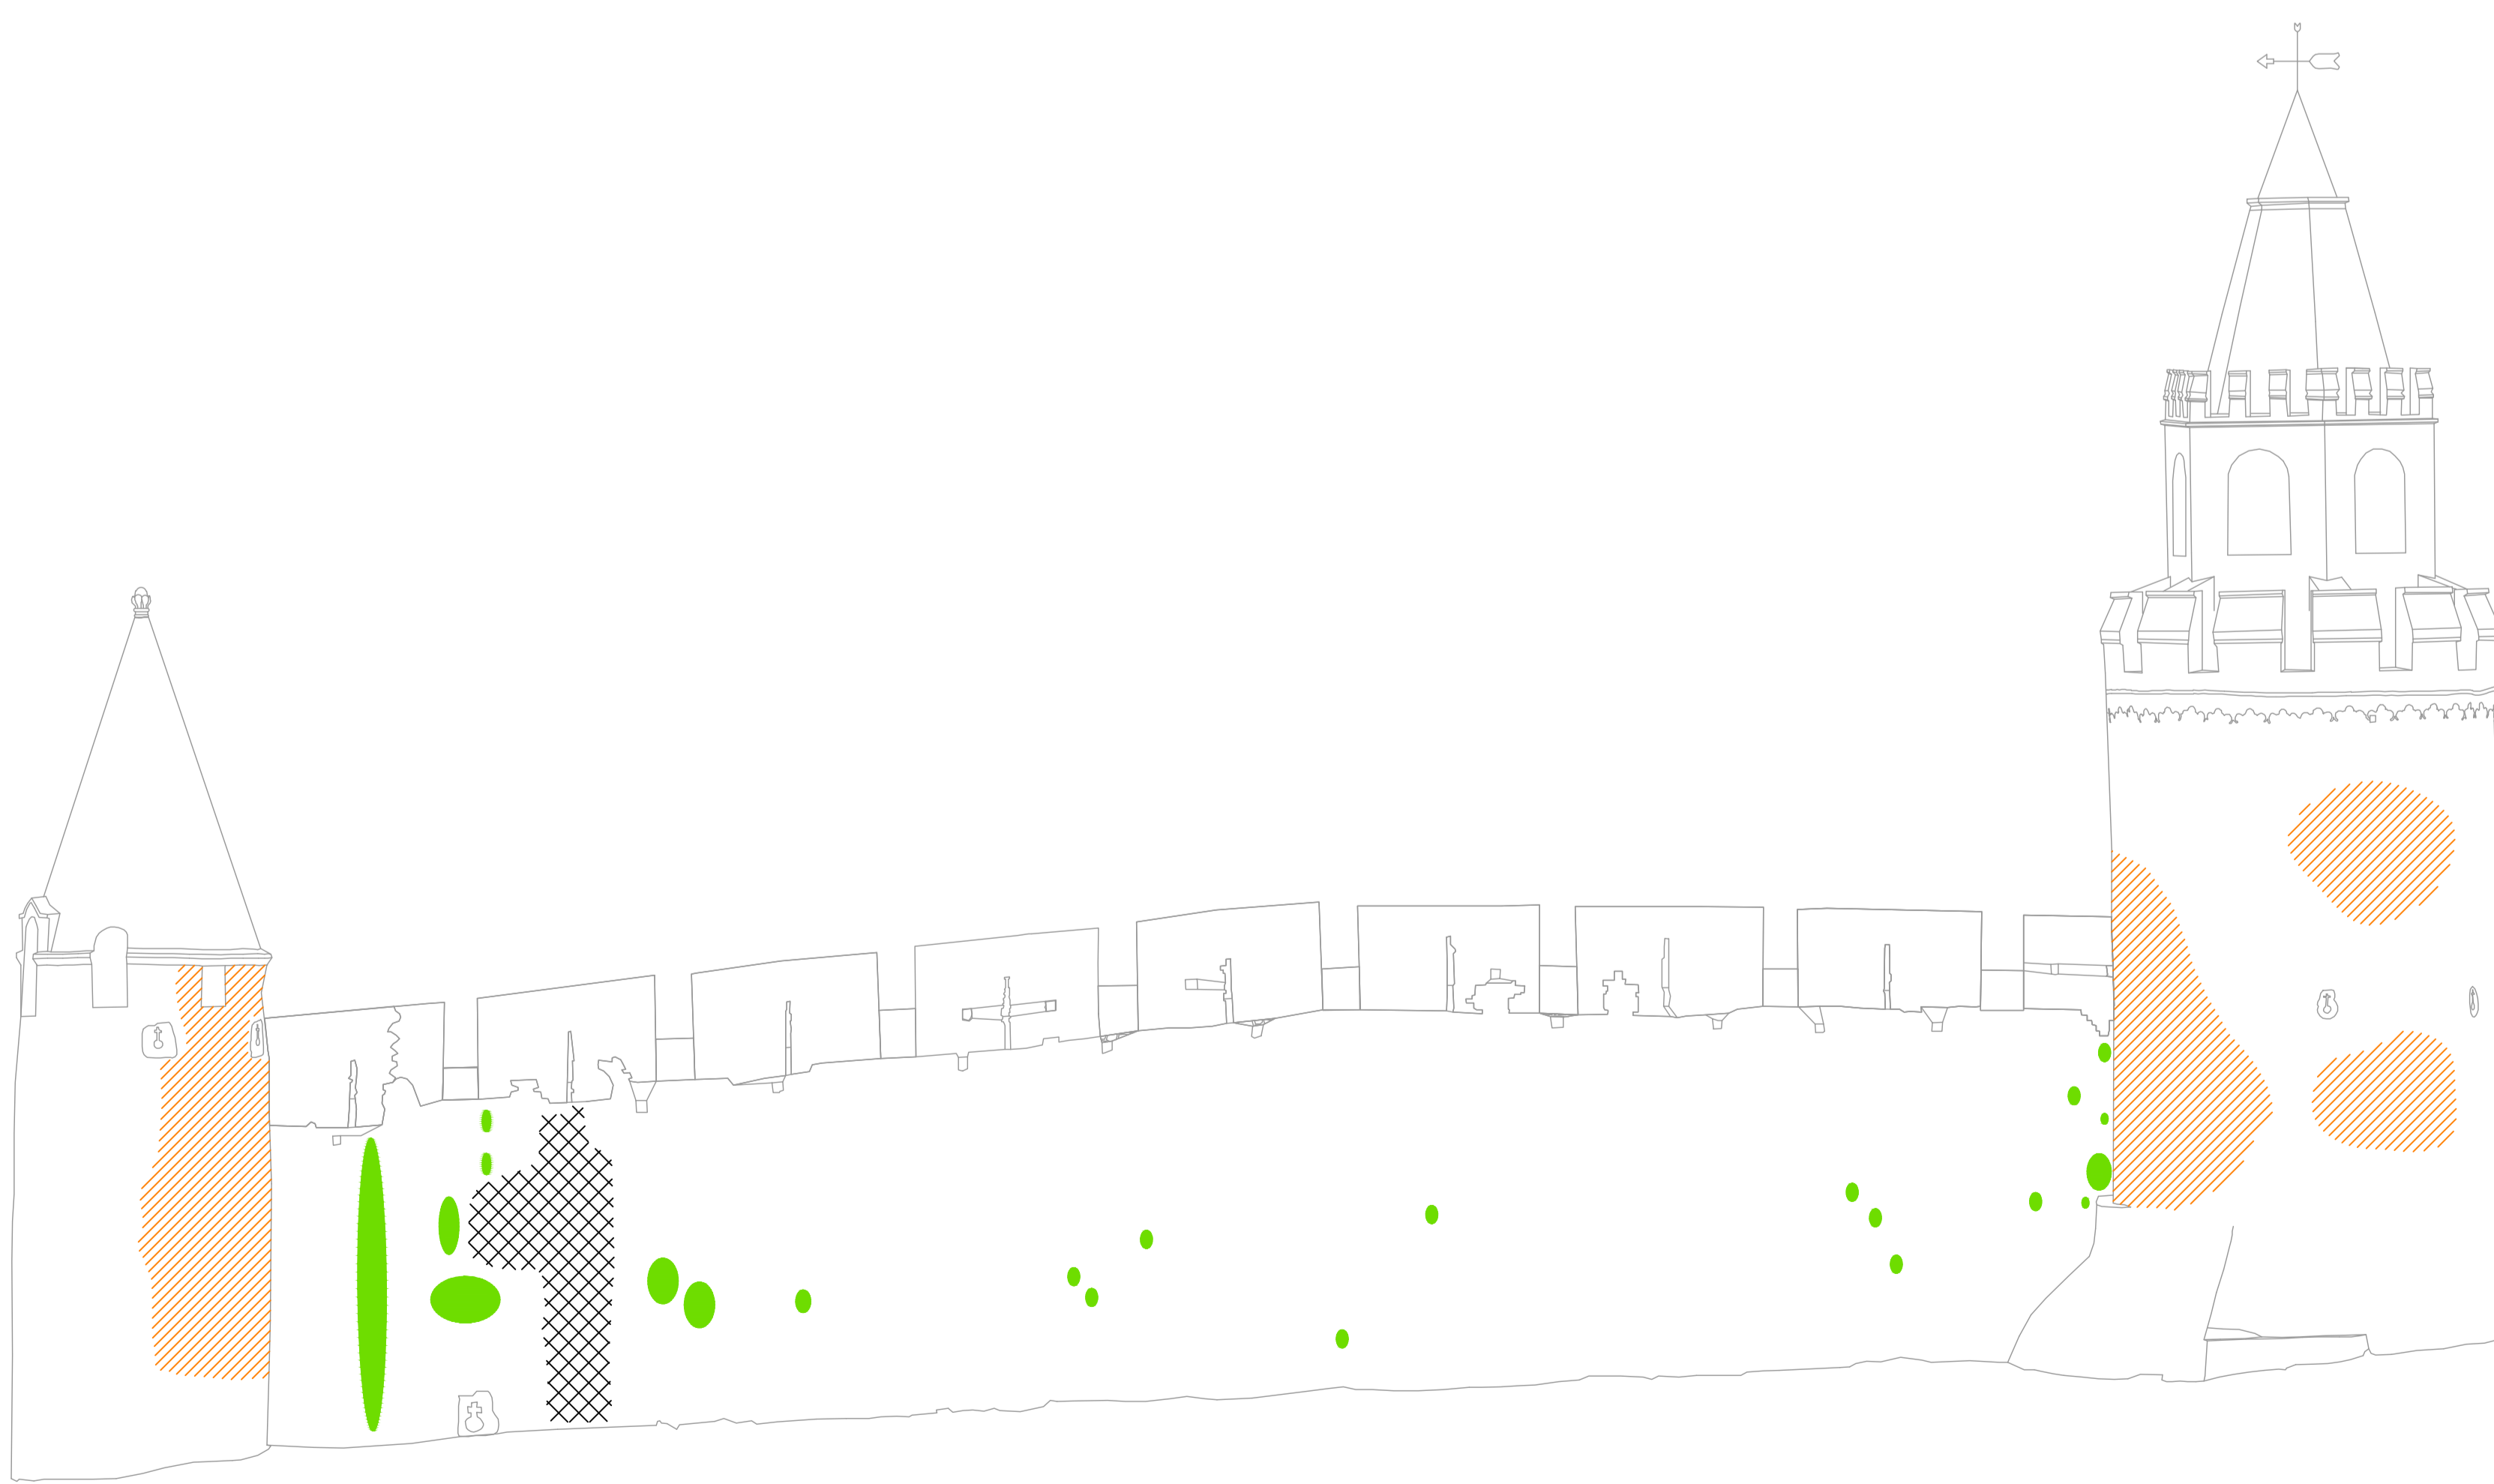
IPPAR - Direcção Geral de Évora Castelo de Viana do Alentejo Projecto de reabilitação das muralhas	
Proc. 541	DES. Nº. 5
Escala 1:100	Alçado Exterior Noroeste
Data Abil/04	Representação das zonas a reparar
Este desenho é da exclusiva autoria e propriedade da Oz - diagnóstico, levantamento e controlo de qualidade em estruturas e fundações, lda. As informações nele contidas são, no entanto, livremente utilizáveis pelo Cliente, que poderá, com esse fim, reproduzir este desenho no todo ou em parte.

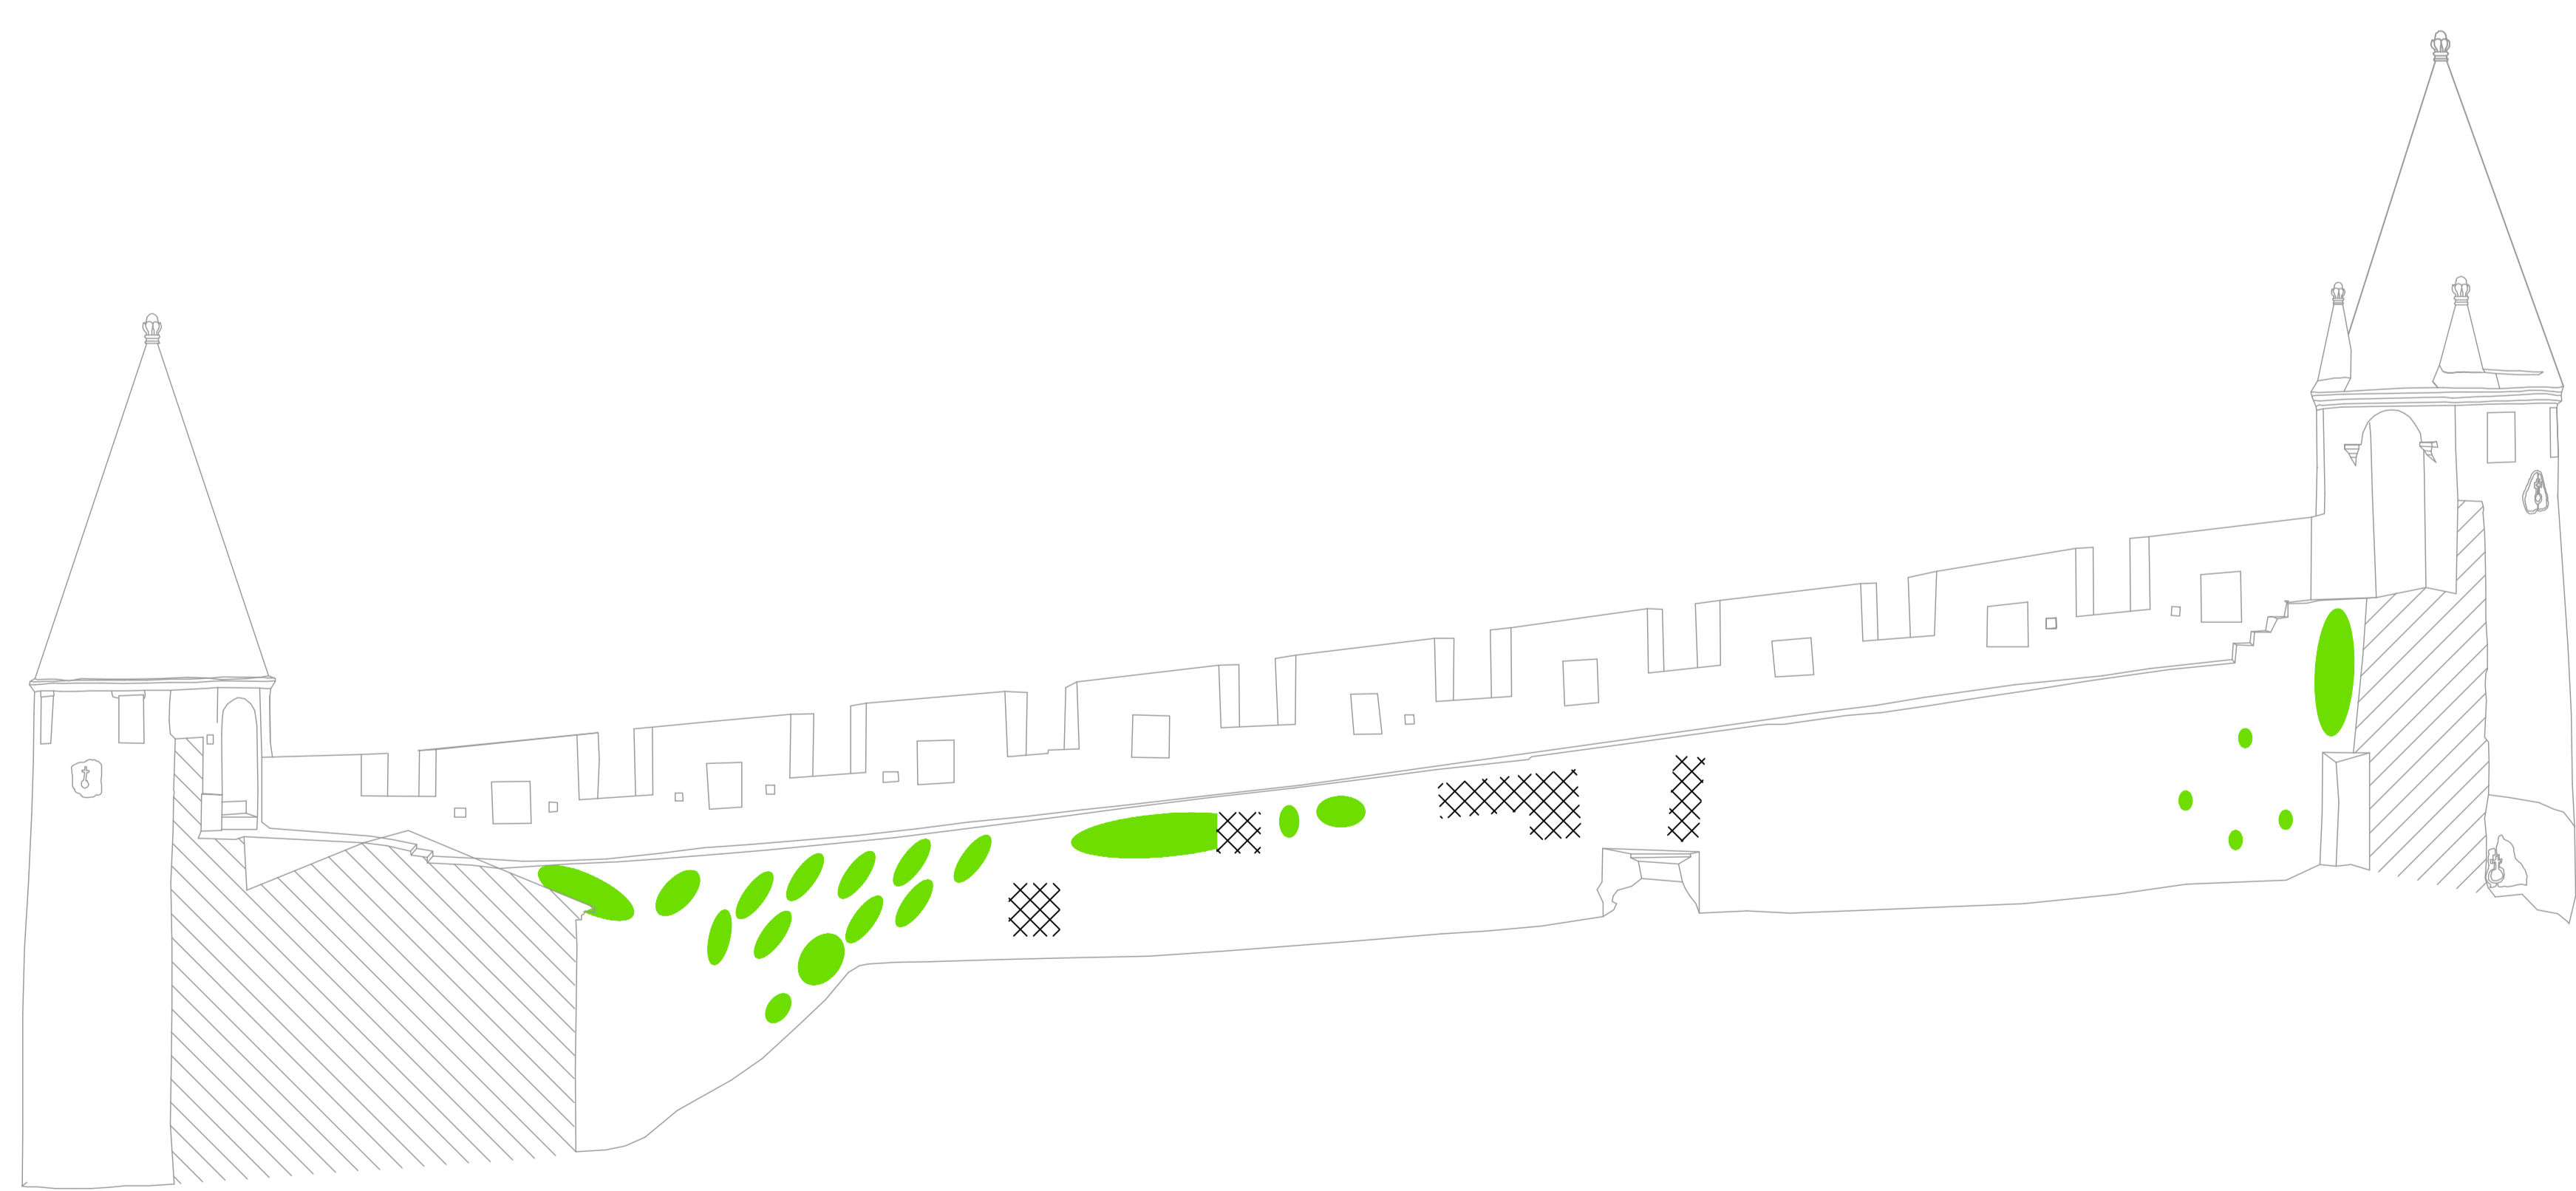
IPPAR - Direcção Geral de Évora Castelo de Viana do Alentejo Projecto de reabilitação das muralhas																					
Proc. 541	DES. Nº. 6																				
Escala 1:100	Alçado Interior Este Representação das zonas a reparar																				
Data Abil/04	<table border="1"> <tr> <td> </td> <td> </td> <td> </td> <td> </td> <td> </td> <td> </td> <td> </td> <td> </td> <td> </td> <td> </td> </tr> <tr> <td colspan="10"> subsc. por </td> </tr> </table>											subsc. por									
subsc. por																					
<small>Este desenho é da exclusiva autoria e propriedade da Oz - diagnóstico, levantamento e controlo de qualidade em estruturas e fundações, lda. As informações nele contidas são, no entanto, livremente utilizáveis pelo Cliente, que poderá, com esse fim, reproduzir este desenho no todo ou em parte.</small>
