IPPAR - Direcção Geral de Évora Castelo de Viana do Alentejo Projecto de reabilitação da Igreja da Misericórdia	
Escala 1:100	DES. Nº. 1
Data 2024	1
Autor [Nome]	[Nome]
Este desenho é da exclusiva autoria e propriedade da OI - diagnóstico, levantamento e controlo de qualidade em estruturas e fundações, lda. As informações nele contidas são, no entanto, livremente utilizáveis pelo Cliente que poderá, com esse fim, reproduzi-lo em todo ou em parte.

IPPAR - Direcção Geral de Évora Castelo de Viana do Alentejo Projecto de reabilitação da Igreja da Misericórdia	
Proc. 541	
Escala 1:100	Plantas DES. Nº. 2
Data Abil.04	Localização das fendas e zonas a reparar
	subst. por
	subst. por

IPPAR - Direcção Geral de Évora Castelo de Viana do Alentejo Projecto de reabilitação das muralhas																	
Proc. 541	DES. Nº. 1																
Escala 1:100	Alçado Exterior Norte Representação das zonas a reparar																
Data Abil.04	<table border="1"> <tr> <td> </td> <td> </td> <td> </td> <td> </td> <td> </td> <td> </td> <td> </td> <td> </td> </tr> <tr> <td colspan="8"> subsc. por subsc. por </td> </tr> </table>									subsc. por subsc. por							
subsc. por subsc. por																	
<sm

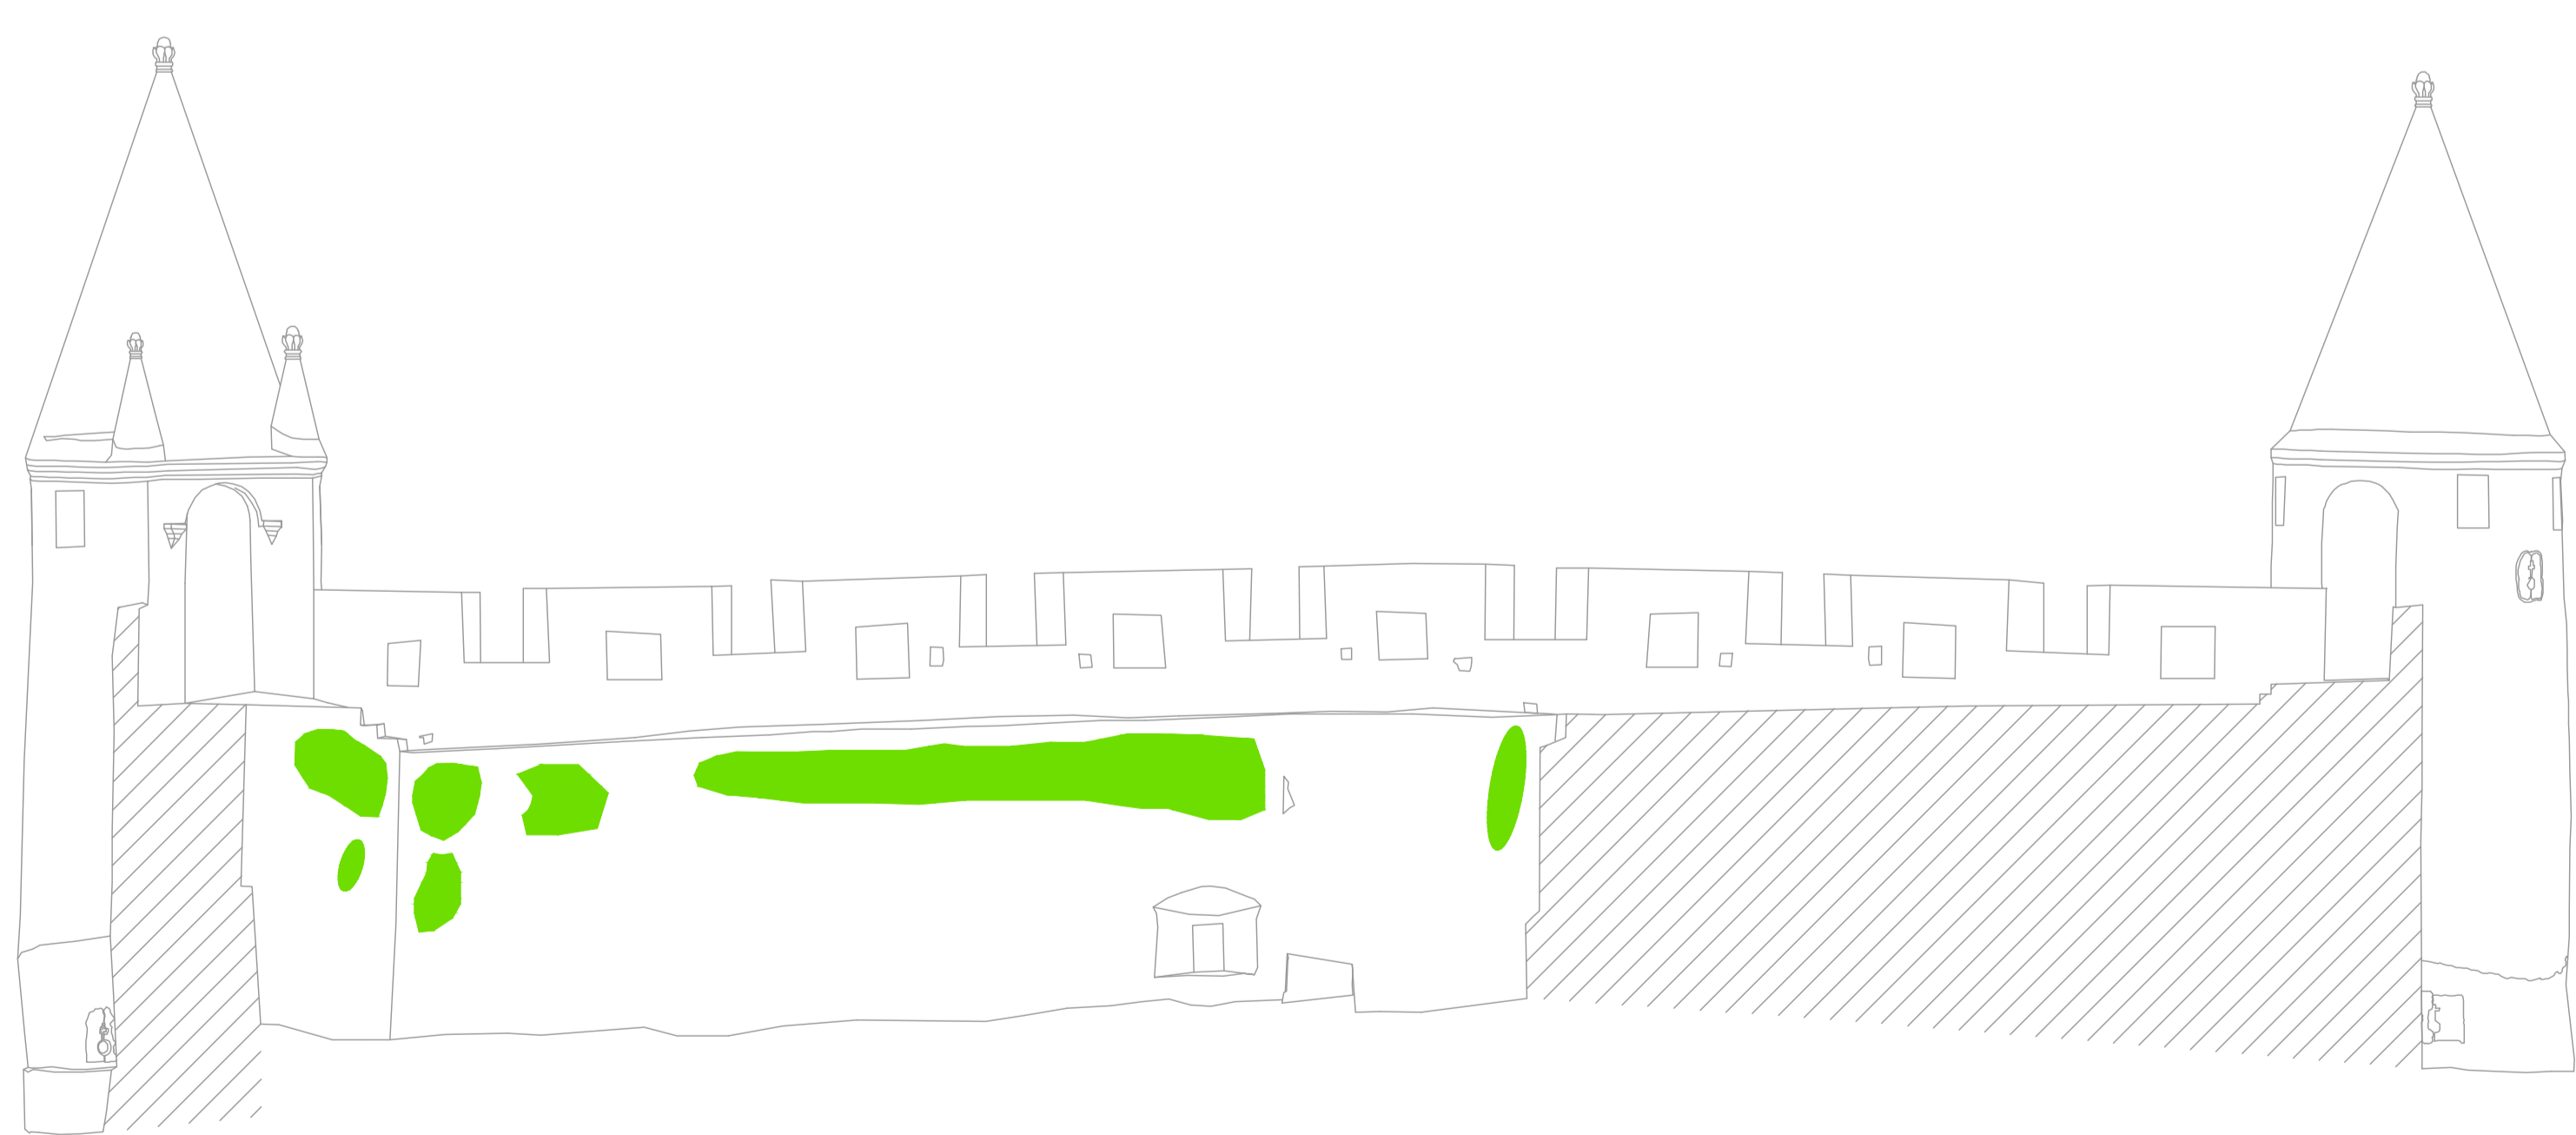
IPPAR - Direcção Geral de Évora Castelo de Viana do Alentejo Projecto de reabilitação das muralhas	
Proc. 541	DES. Nº. 7
Escala 1:100	Alçado Interior Sudeste
Data Abil.04	Representação das zonas a reparar
Este desenho é da exclusiva autoria e propriedade da Oz - diagnóstico, levantamento e controlo de qualidade em estruturas e fundações, lda. As informações nele contidas são, no entanto, livremente utilizáveis pelo Cliente, que poderá, com esse fim, reproduzir este desenho no todo ou em parte.
