Restauro da caixilharia de madeira

MUSEU DA CERÂMICA, CALDAS DA RAINHA		
DRCC	nov. 2019	ESC. 1:100
Desenhos gerais - LOCALIZAÇÃO DOS VÃOS	substituído por:	01.2
PLANTAS; PISO -1 e 0; cave e r/chão	Direção de Serviços

- Restauro da cobertura do telheiro
- Restauro da caixilharia de madeira

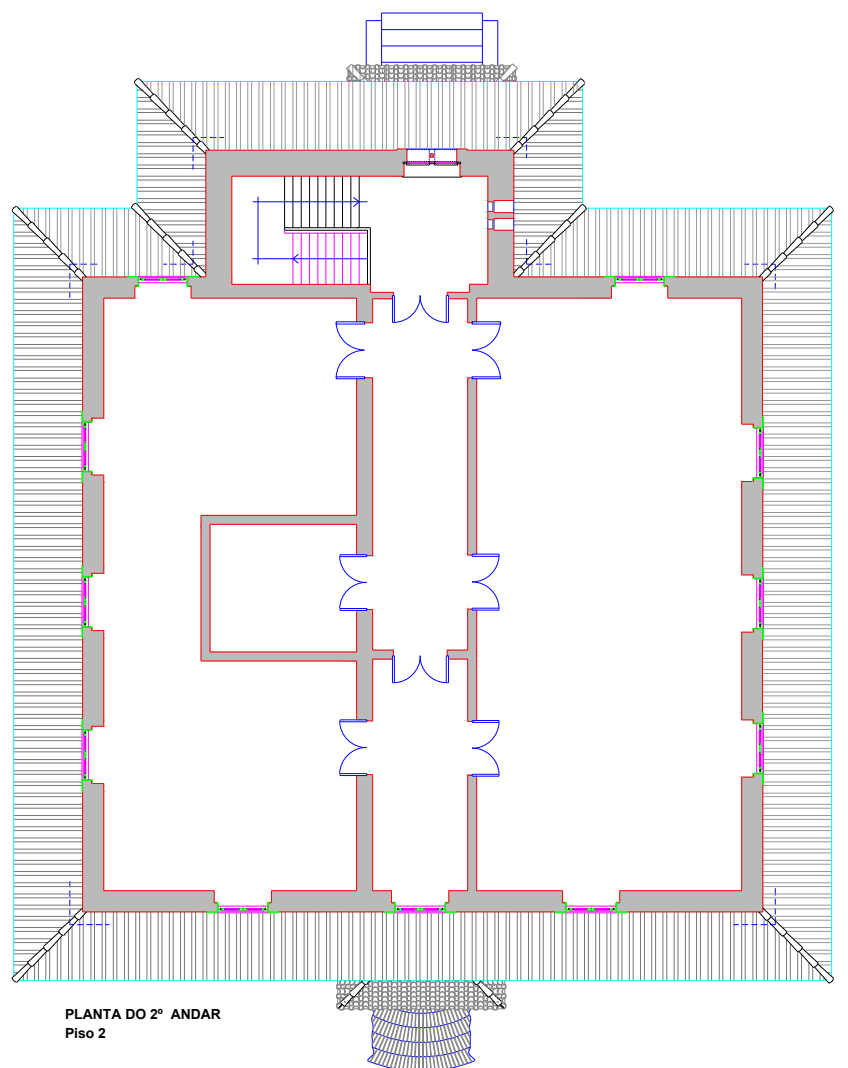
PLANTA DO 2º ANDAR
Piso 2

MUSEU DA CERÂMICA, CALDAS DA RAINHA	nov. 2019	ESC. 1:100
DRCC	substituído por:	02.2
Desenhos gerais - LOCALIZAÇÃO DOS VÃOS	Direção de Serviços	
PLANTAS; PISO 1 e 2; 1º e 2º andares

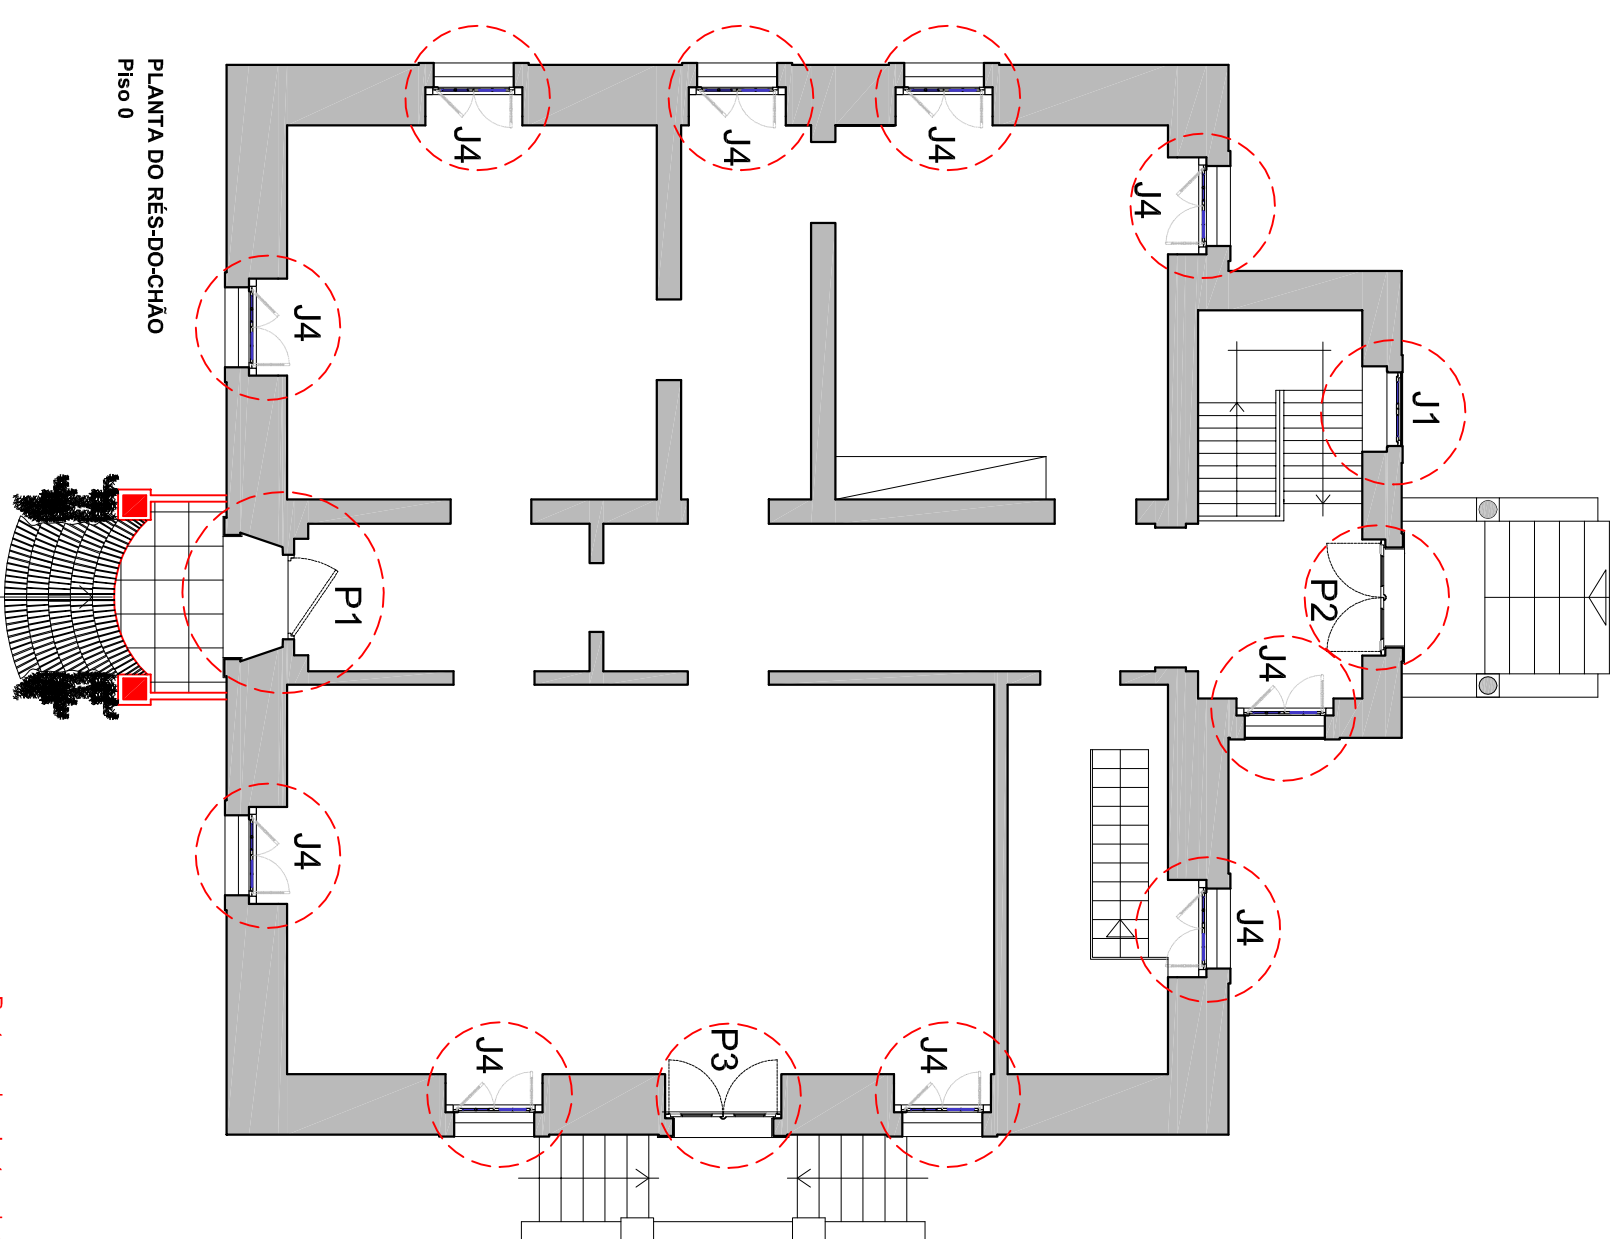
PLANTA DO RÉS-DO-CHÃO
Piso 0

MUSEU DA CERÂMICA, CALDAS DA RAINHA		DRCC	nov. 2019	ESC. 1:100
Desenhos gerais - LOCALIZAÇÃO DOS VÃOS		substituí:		
PLANTAS: PISO - 1 e 0; cave e rchão		substituído por:		02.9
		Direção de Serviços

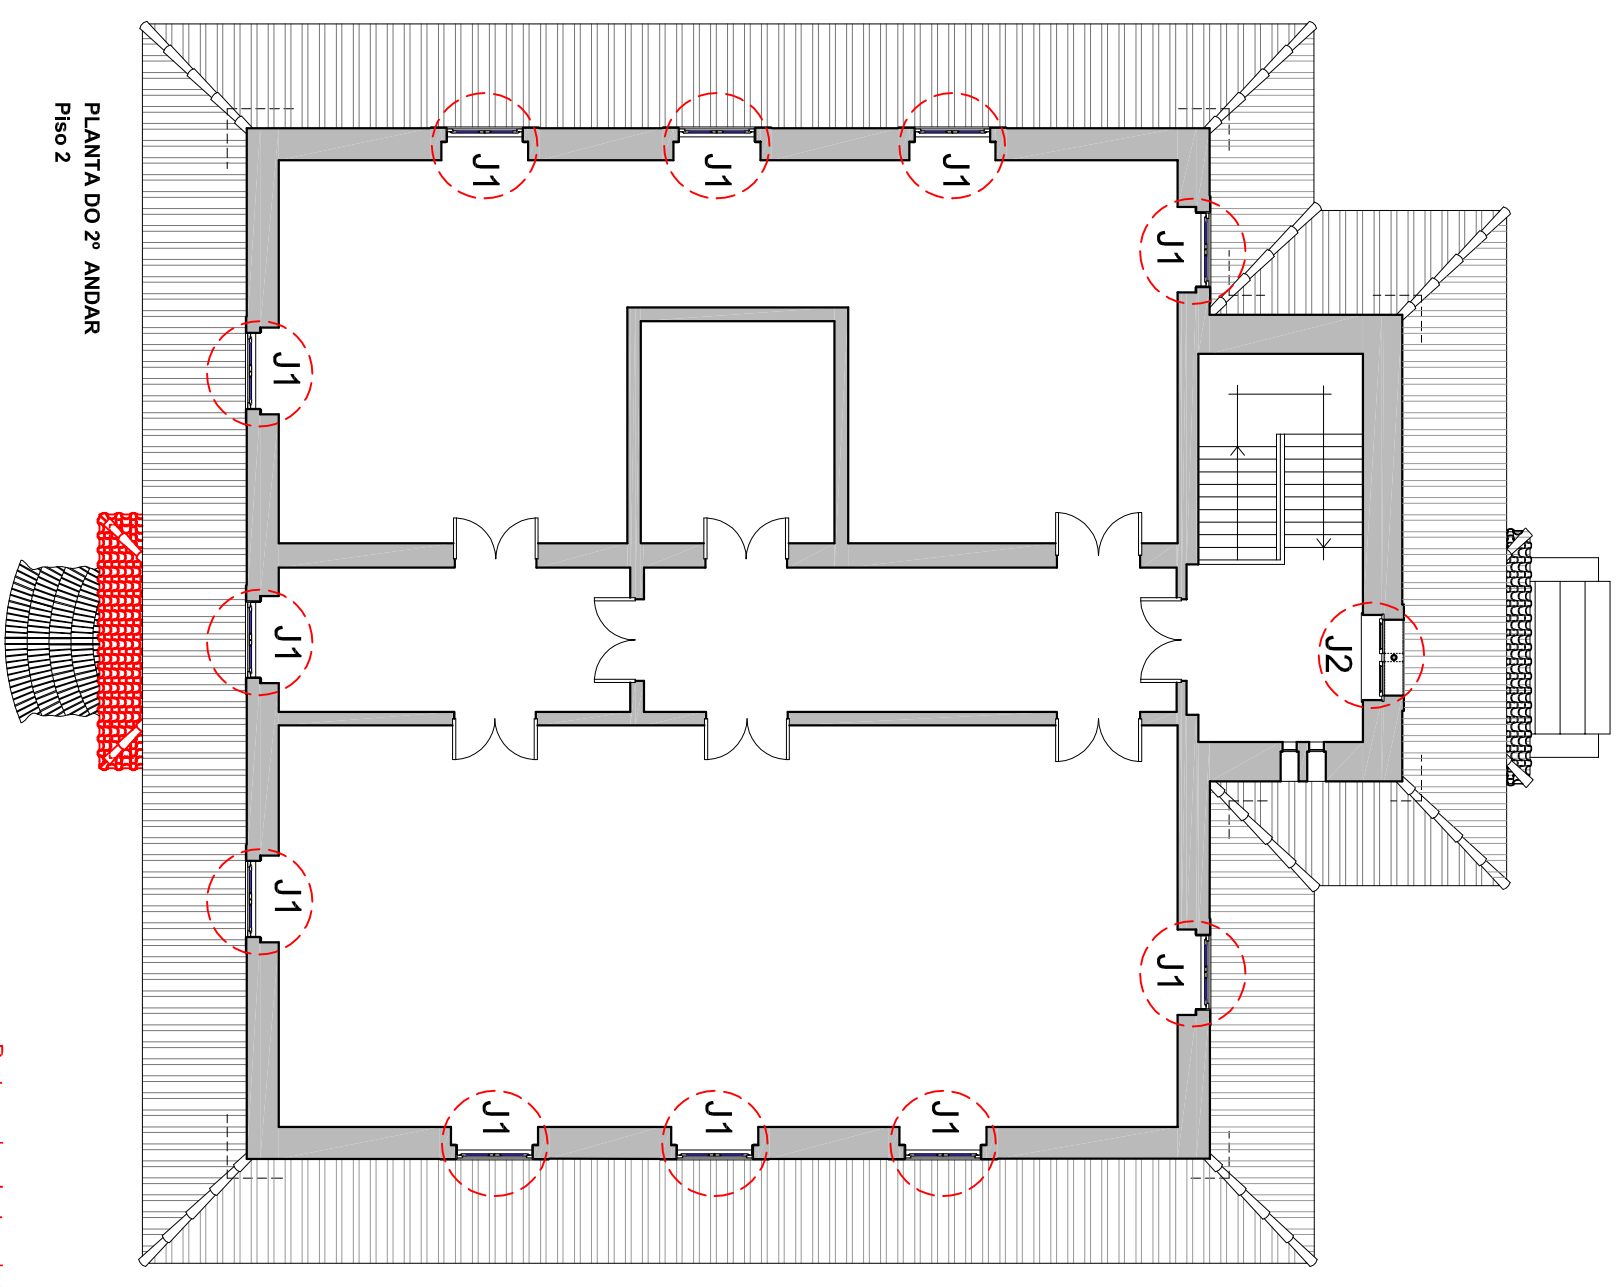
PLANTA DO 2º ANDAR
Piso 2

- Restauro da cobertura do telheiro
- Restauro da caixilharia de madeira

MUSEU DA CERÂMICA, CALDAS DA RAINHA		nov. 2019	ESC. 1:100
DRCC		substitui:	
Desenhos gerais - LOCALIZAÇÃO DOS VÃOS		substituído por:	03.9
PLANTAS- PISO 1 e 2; 1º e 2º andares		Direção de Serviços

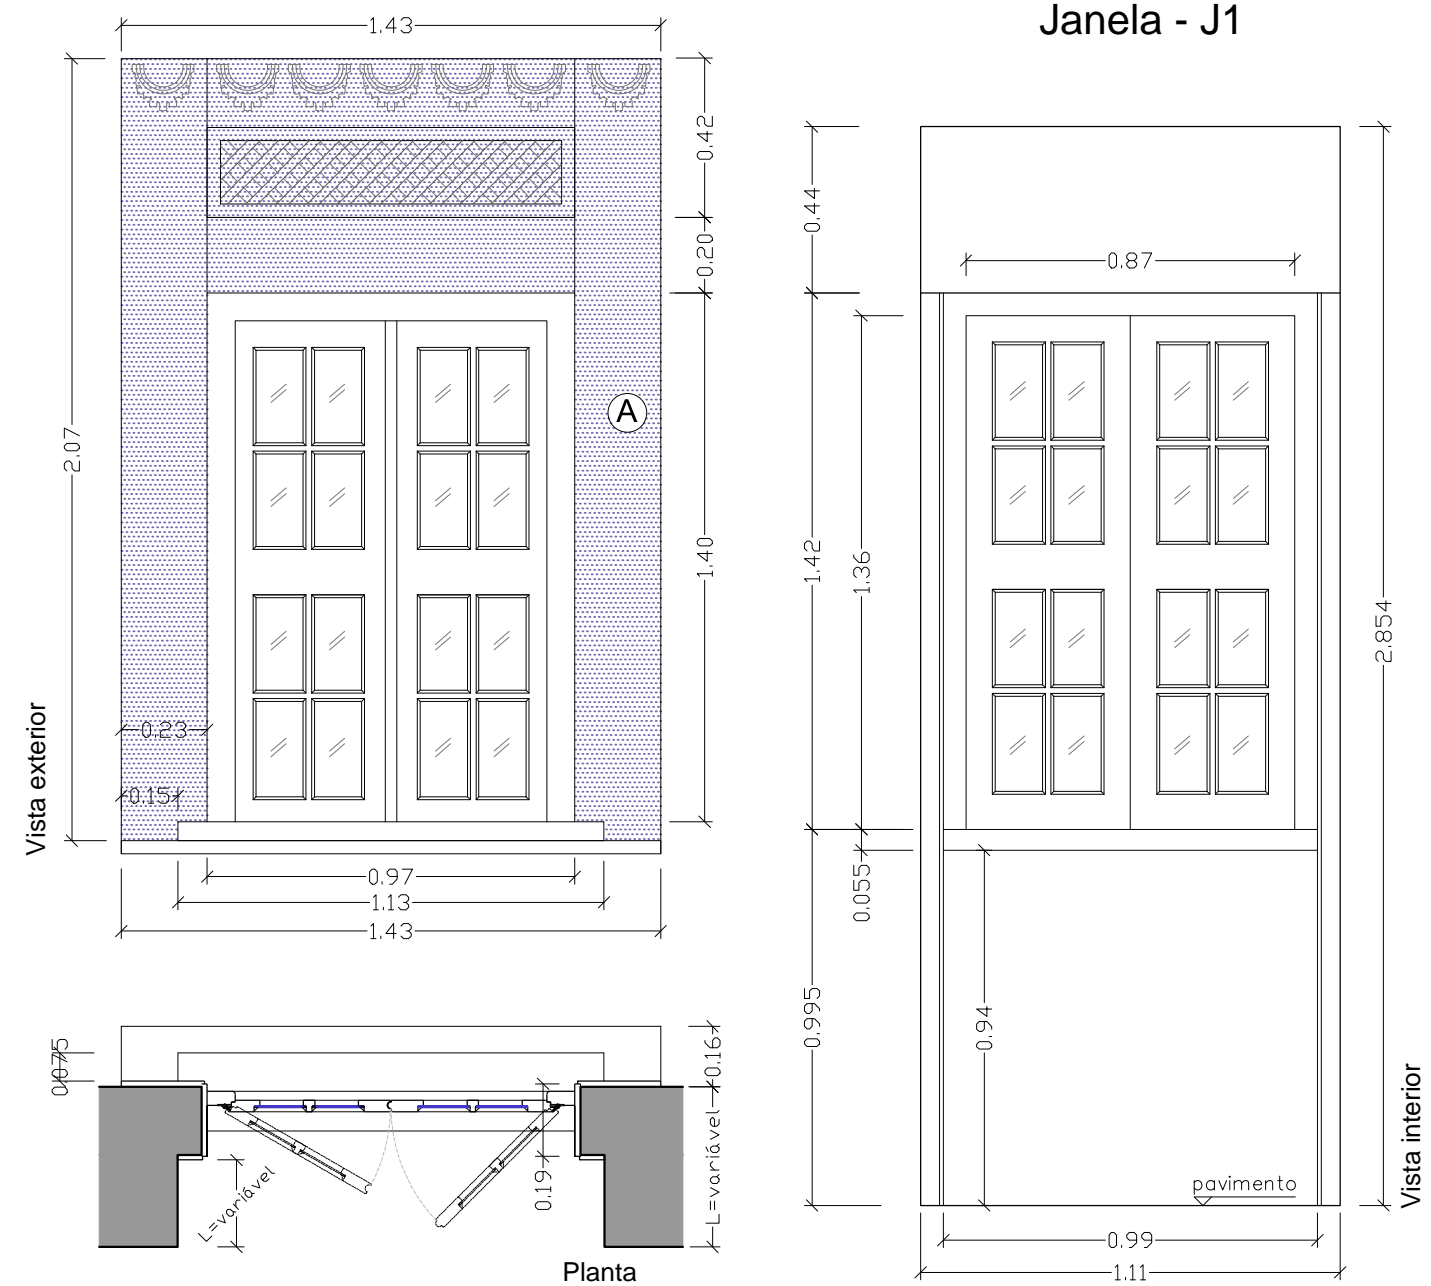
Quantidade: 12un

FOLHA E ARO	SISTEMA	2 FOLHAS DE ABRIR
	ESTRUTURA	EM MADEIRA
	ORLA	EM MADEIRA
	FACES	EM VIDRO 5mm
	ALMOFADA	---
	BITES	EM MADEIRA
	ACABAMENTO	PINTURA A TINTA DE ESMALTE, BASE DE ÁGUA OU LACAGEM

Acessórios	DOBRADIÇAS	composição por vão: 1 - Dobradiça 2 - Ferrolho 3 - Batente 4 - Fecho 5 - Varão 6 - Passadores 7 - Encaixes 8 - Apoios
	FECHADURAS	
	FECHOS	
	VENTILADORES

MUSEU DA CERÂMICA, CALDAS DA RAINHA	nov. 2019	ESC. 1:20
DRCC	substituído por:	04.9
CAIXILHARIA EXTERIOR DO PISO 2, (2º andar) - Desenhos gerais	substituído por:	
MAPA DE VÃOS - Janelas: J1 e J2	Direção de Serviços

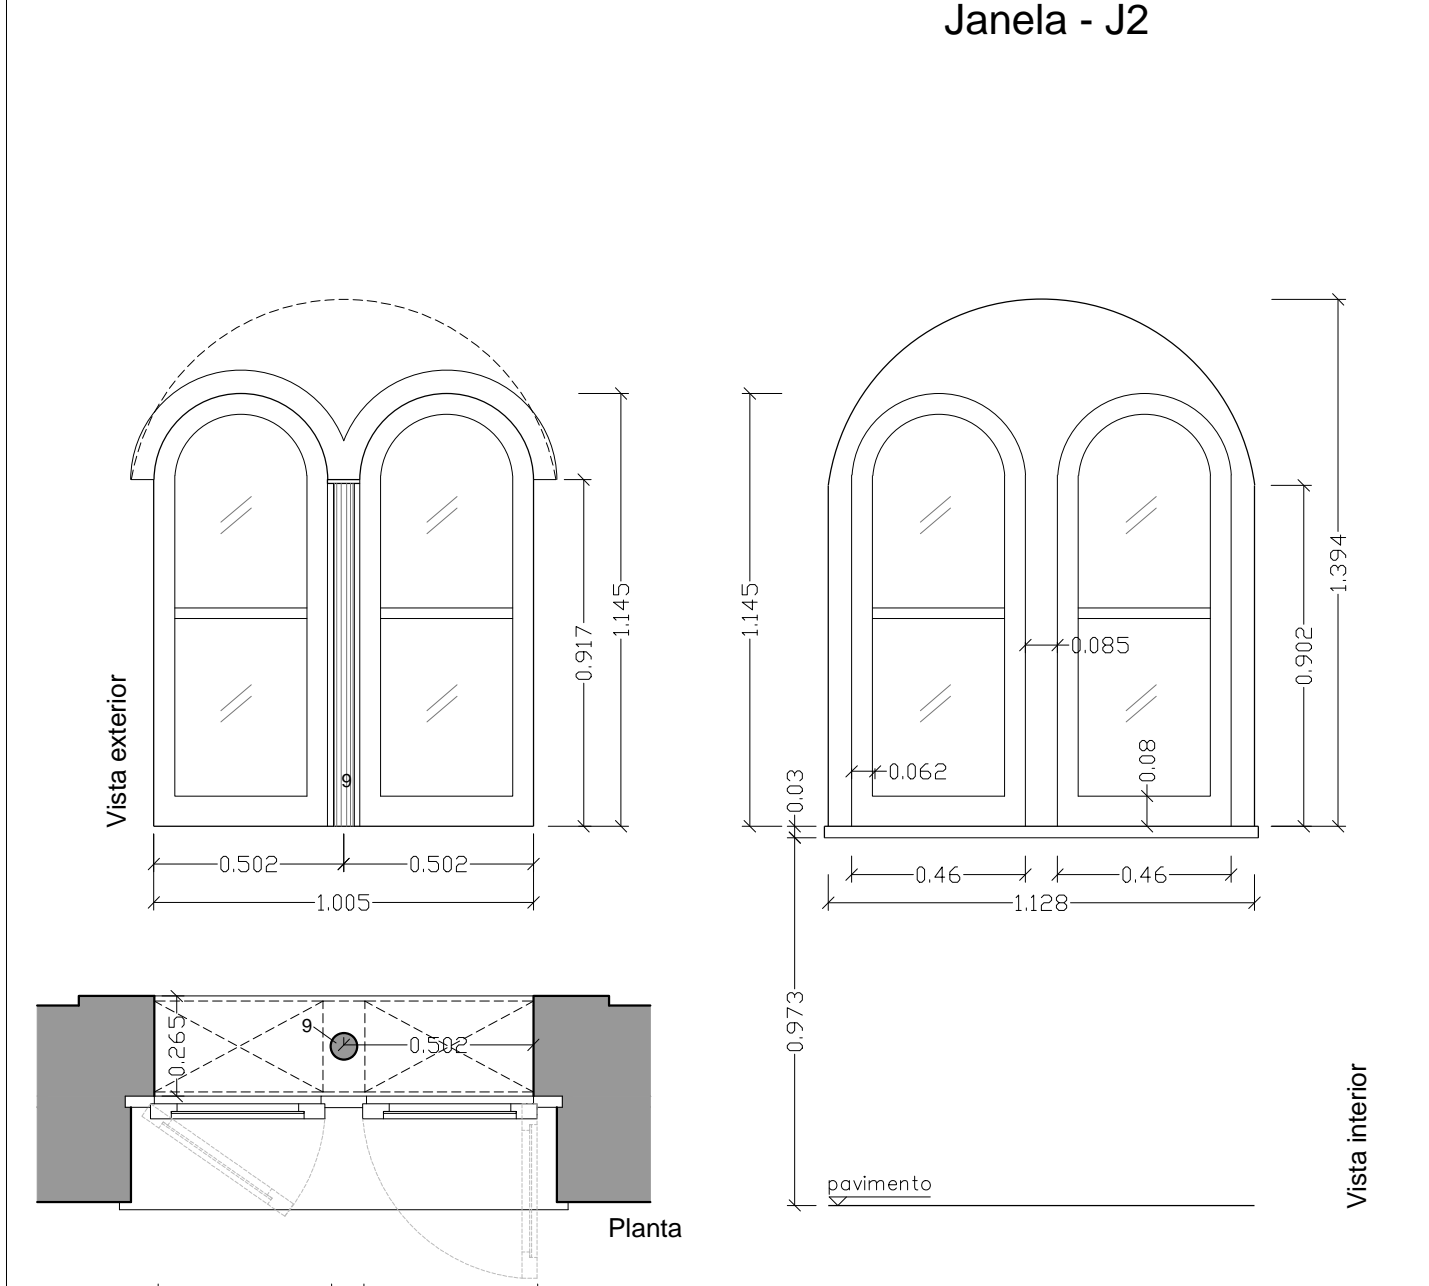
Quantidade: 2un

FOLHA E ARO	SISTEMA	2 FOLHAS DE ABRIR COM ILHARGA CENTRAL FIXA
	ESTRUTURA	EM MADEIRA
	ORLA	EM MADEIRA
	FACES	EM VIDRO 5mm
	ALMOFADA	---
	BITE TRANSVERSAL	EM MADEIRA
	ACABAMENTO	PINTURA A TINTA DE ESMALTE, BASE DE ÁGUA OU LACAGEM

Acessórios	DOBRADIÇAS	composição por vão: 1 - Dobradiça 2 - Ferrolho 4 - Fecho 9 - Pilar de ferro Ø 60mm, de apoio dos arcos em tijolo maciço
	FECHADURAS	
	FECHOS	
	VENTILADORES

ESCLARECIMENTOS: Todas as cotas deverão ser confirmadas em obra
 Ferragens em ferro existentes ou substituição por iguais, em forma e material
 (A) - Painel exterior em madeira, moldura do vão com elementos ornamentais

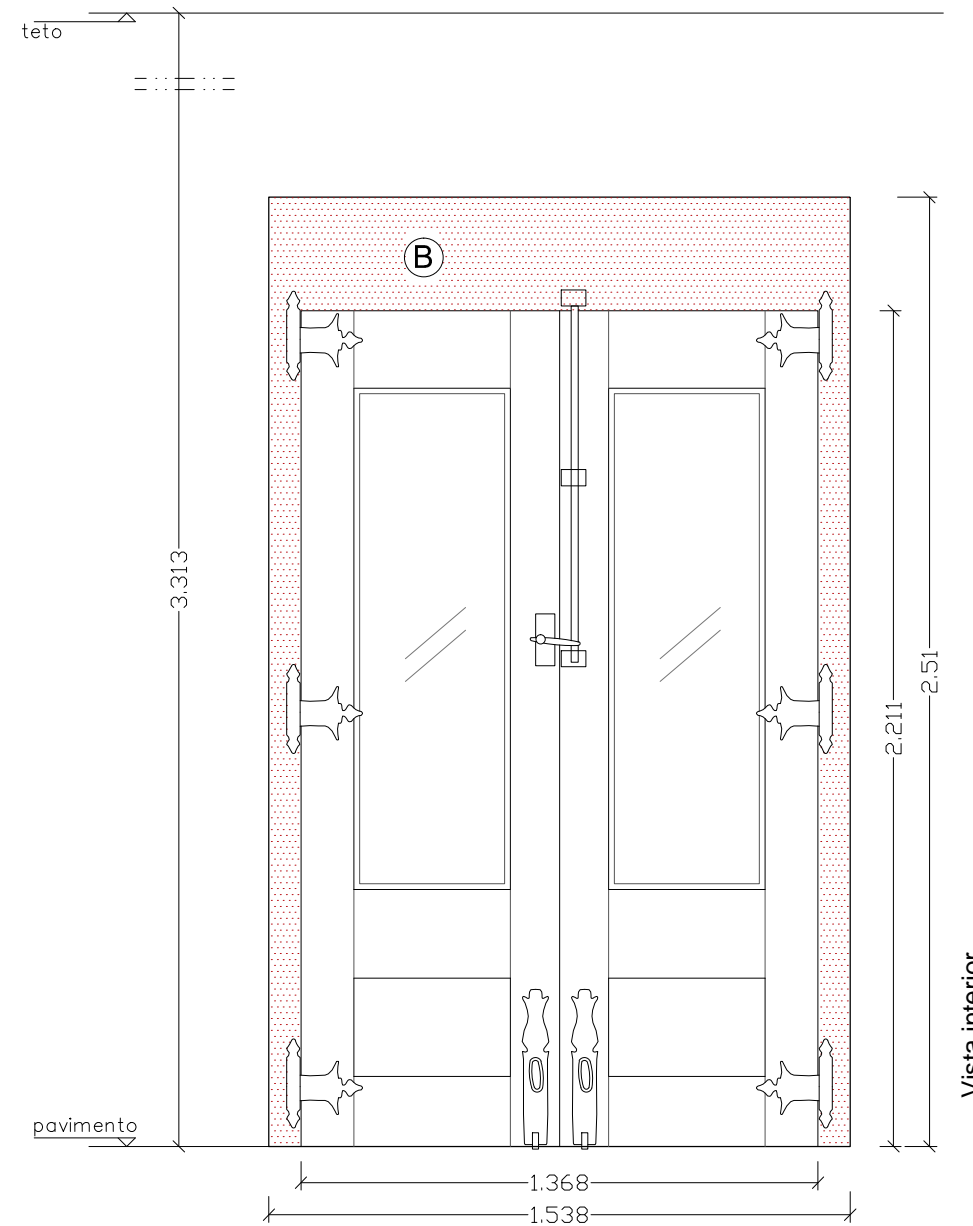
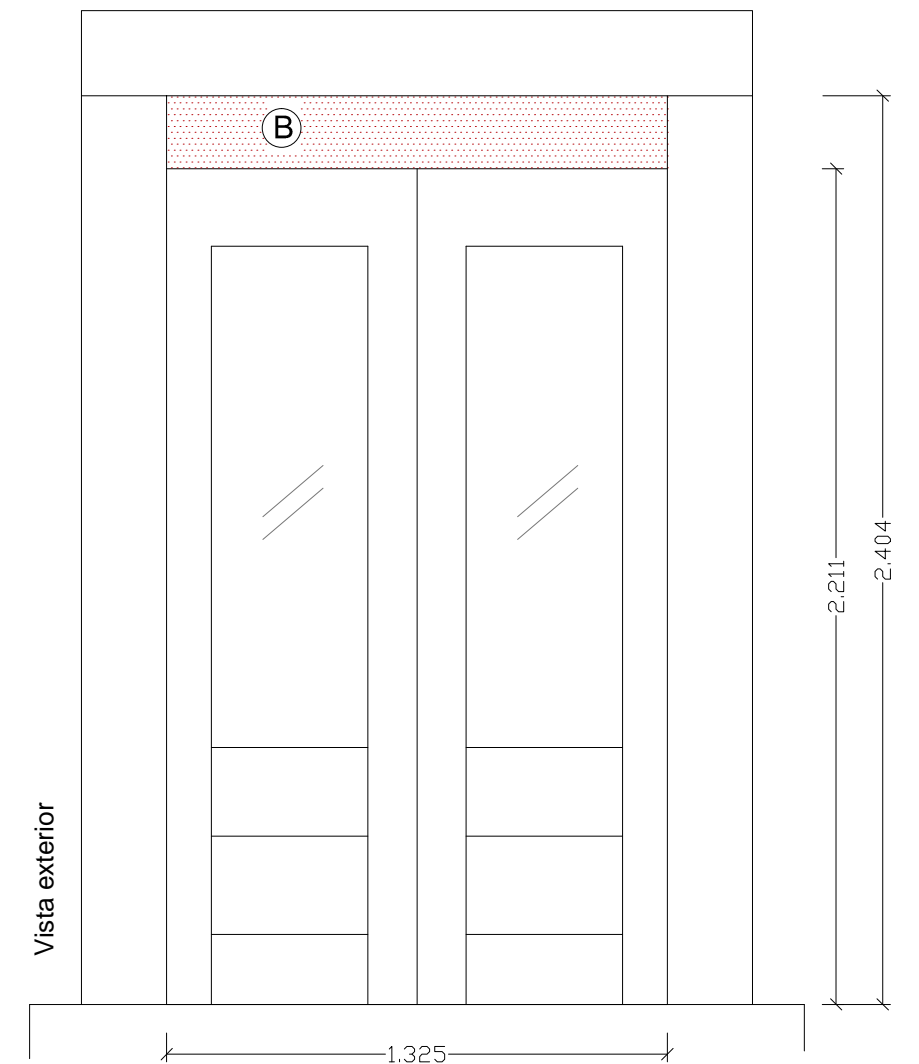
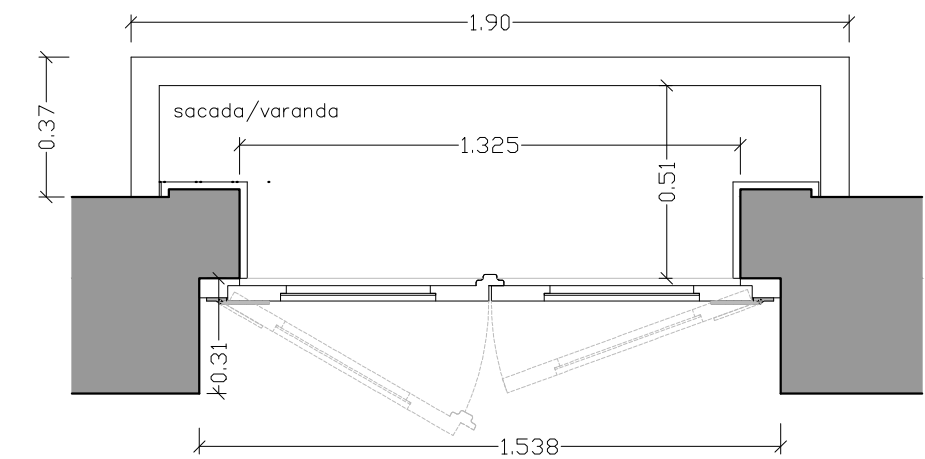
Vista interior

Vista exterior

Planta

FOLHA E ARO	SISTEMA	2 FOLHAS DE ABRIR
	ESTRUTURA	EM MADEIRA
	ORLA	EM MADEIRA
	FACES	EM VIDRO 6mm
	ALMOFADA	EM MADEIRA
	BITES	EM MADEIRA
	ACABAMENTO	PINTURA A TINTA DE ESMALTE, BASE DE ÁGUA OU LACAGEM
Acessórios	DOBRADIÇAS	composição por vão:
	FECHADURAS	
	FECHOS	
	VENTILADORES	
	1 - Dobradiça	
	2 - Ferrolho	
	3 - Batente	
	4 - Fecho	
	5 - Varão	
	6 - Passadores	
	7 - Encaixes	
	8 - Apoios

ESCLARECIMENTOS: Todas as cotas deverão ser confirmadas em obra
 Ferragens em ferro existentes ou substituição por iguais, em forma e material
 (B) - Aro com umbreiras e verga em madeira

MUSEU DA CERÂMICA, CALDAS DA RAINHA		
DRCC	nov. 2019	ESC. 1:20
CAIXILHARIA EXTERIOR DO PISO 1, (1º andar) - Desenhos gerais	substitui:	05.9
MAPA DE VÃOS - Janela de sacada JS3	substituído por:	
	Direção de Serviços

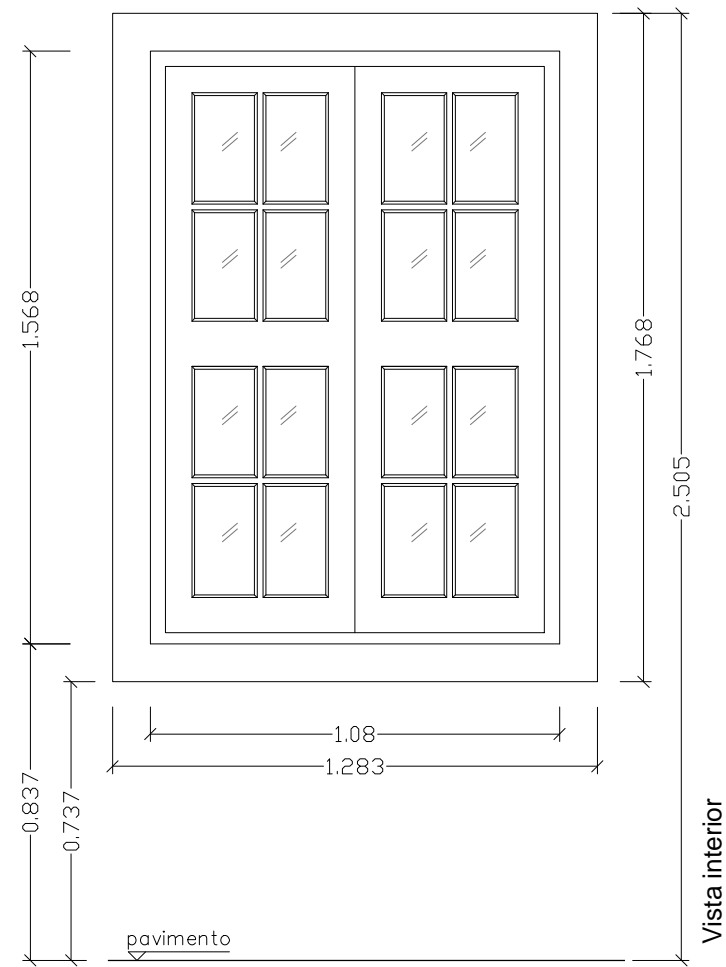
Janela - J4

Quantidade: 21un

MUSEU DA CERÂMICA, CALDAS DA RAINHA		
DRCC	nov. 2019	ESC. 1:20
CAIXILHARIA EXTERIOR DO PISO 0 e 1, (1º e 2º andares) - Desenhos gerais	substituído por:	06.9
MAPA DE VÃOS - Janelas JS3 e J4	Direção de Serviços

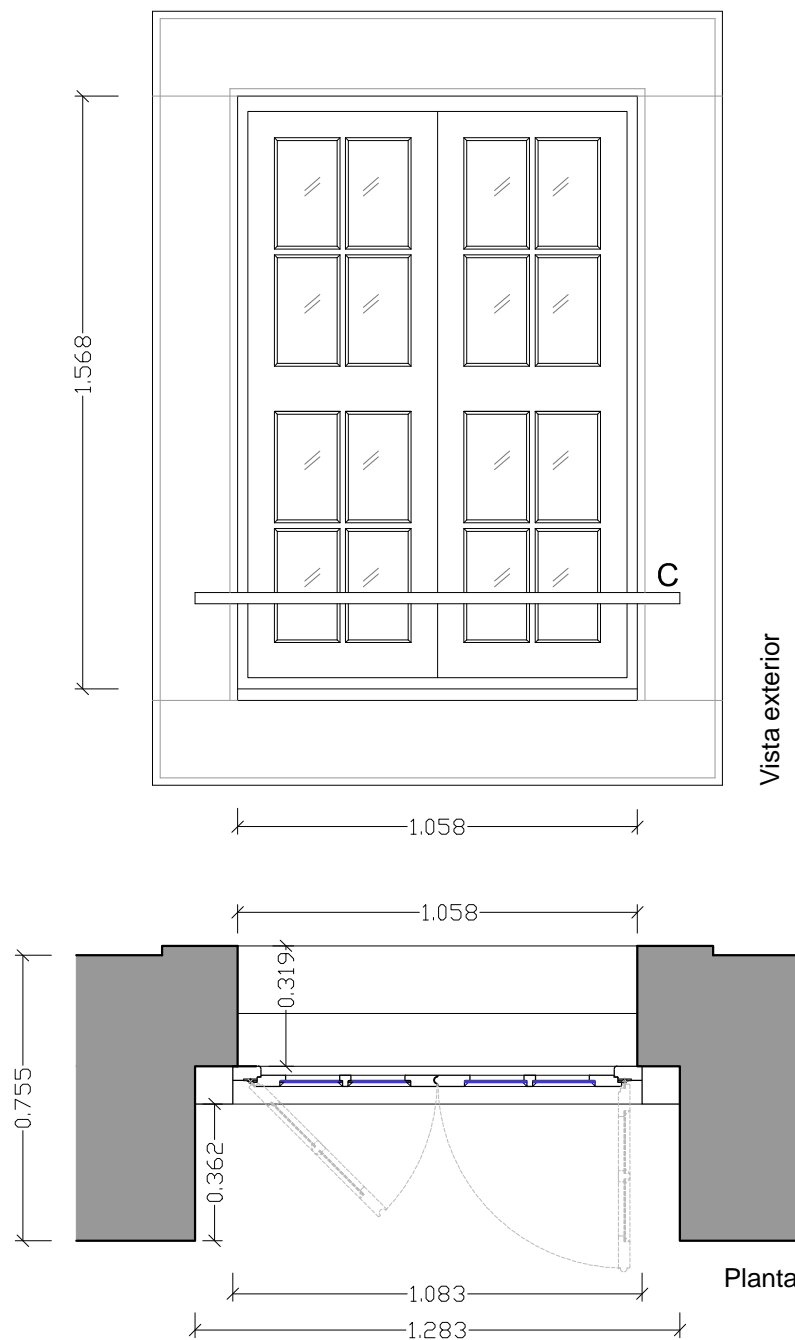
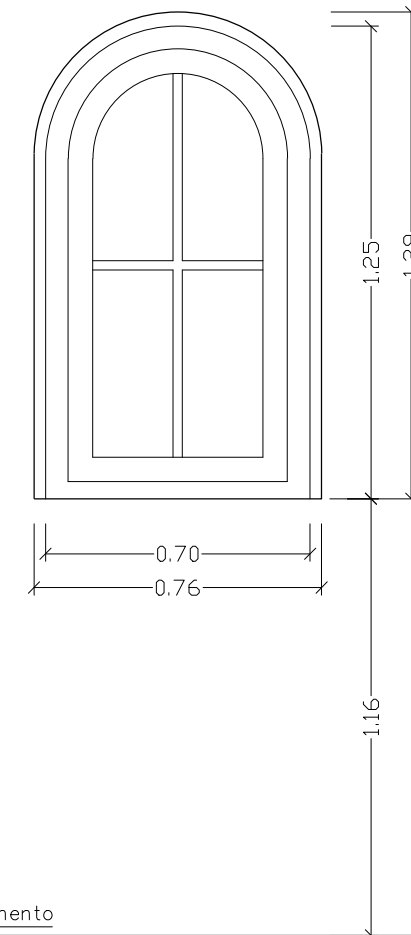
Janela - J5

Planta

FOLHA E ARO	SISTEMA	2 FOLHAS DE ABRIR
	ESTRUTURA	EM MADEIRA
	ORLA	EM MADEIRA
	FACES	EM VIDRO 5mm
	ARO GUARNIÇÃO	EM MADEIRA
	BITES	EM MADEIRA
	ACABAMENTO	PINTURA A TINTA DE ESMALTE, BASE DE ÁGUA OU LACAGEM

Acessórios	DOBRADIÇAS	composição porvão: 1 - Dobradiça 2 - Ferrolho 3 - Batente 4 - Fecho 5 - Varão 6 - Passadores 7 - Encaixes 8 - Apoios
	FECHADURAS	
	FECHOS	
	VENTILADORES

ESCLARECIMENTOS: Todas as cotas deverão ser confirmadas em obra
 Ferragens em ferro existentes ou substituição por iguais, em forma e material
 © - Guarda em ferro maciço de secção quadrada 30,2x30,2mm, chumbado na guarnição de alvenaria

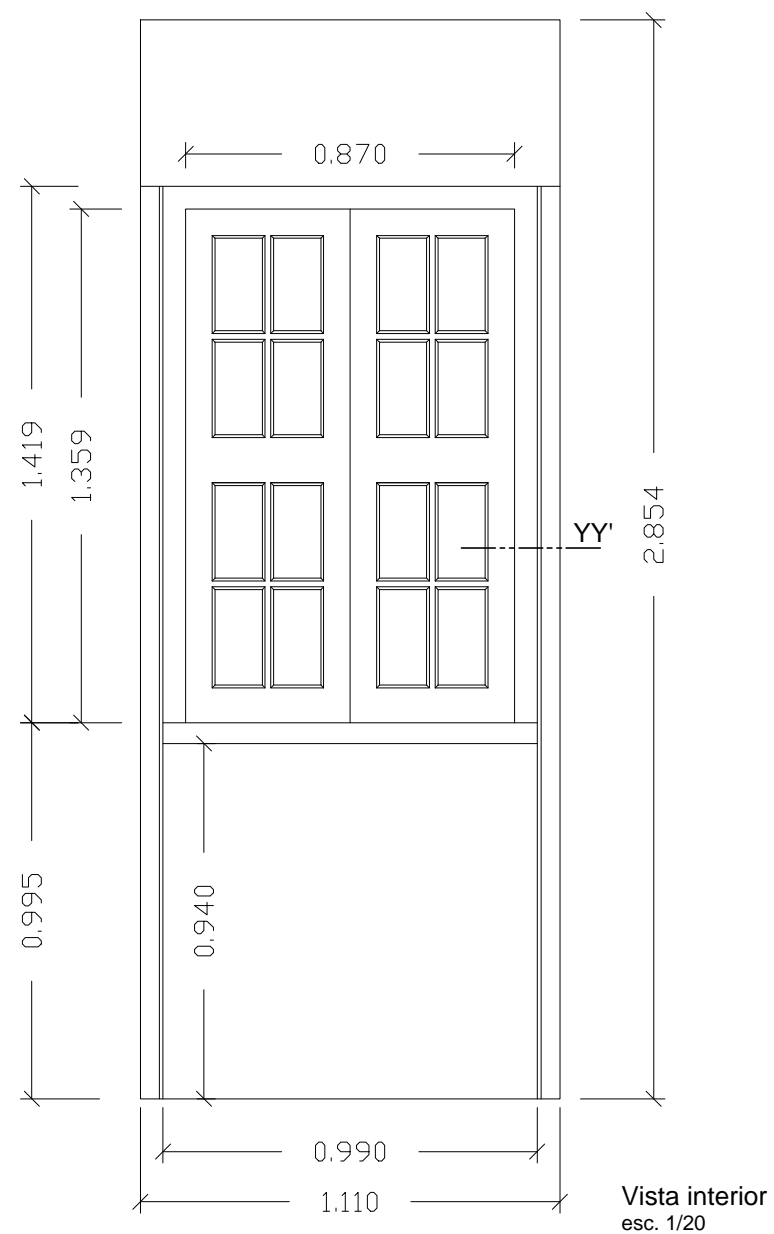
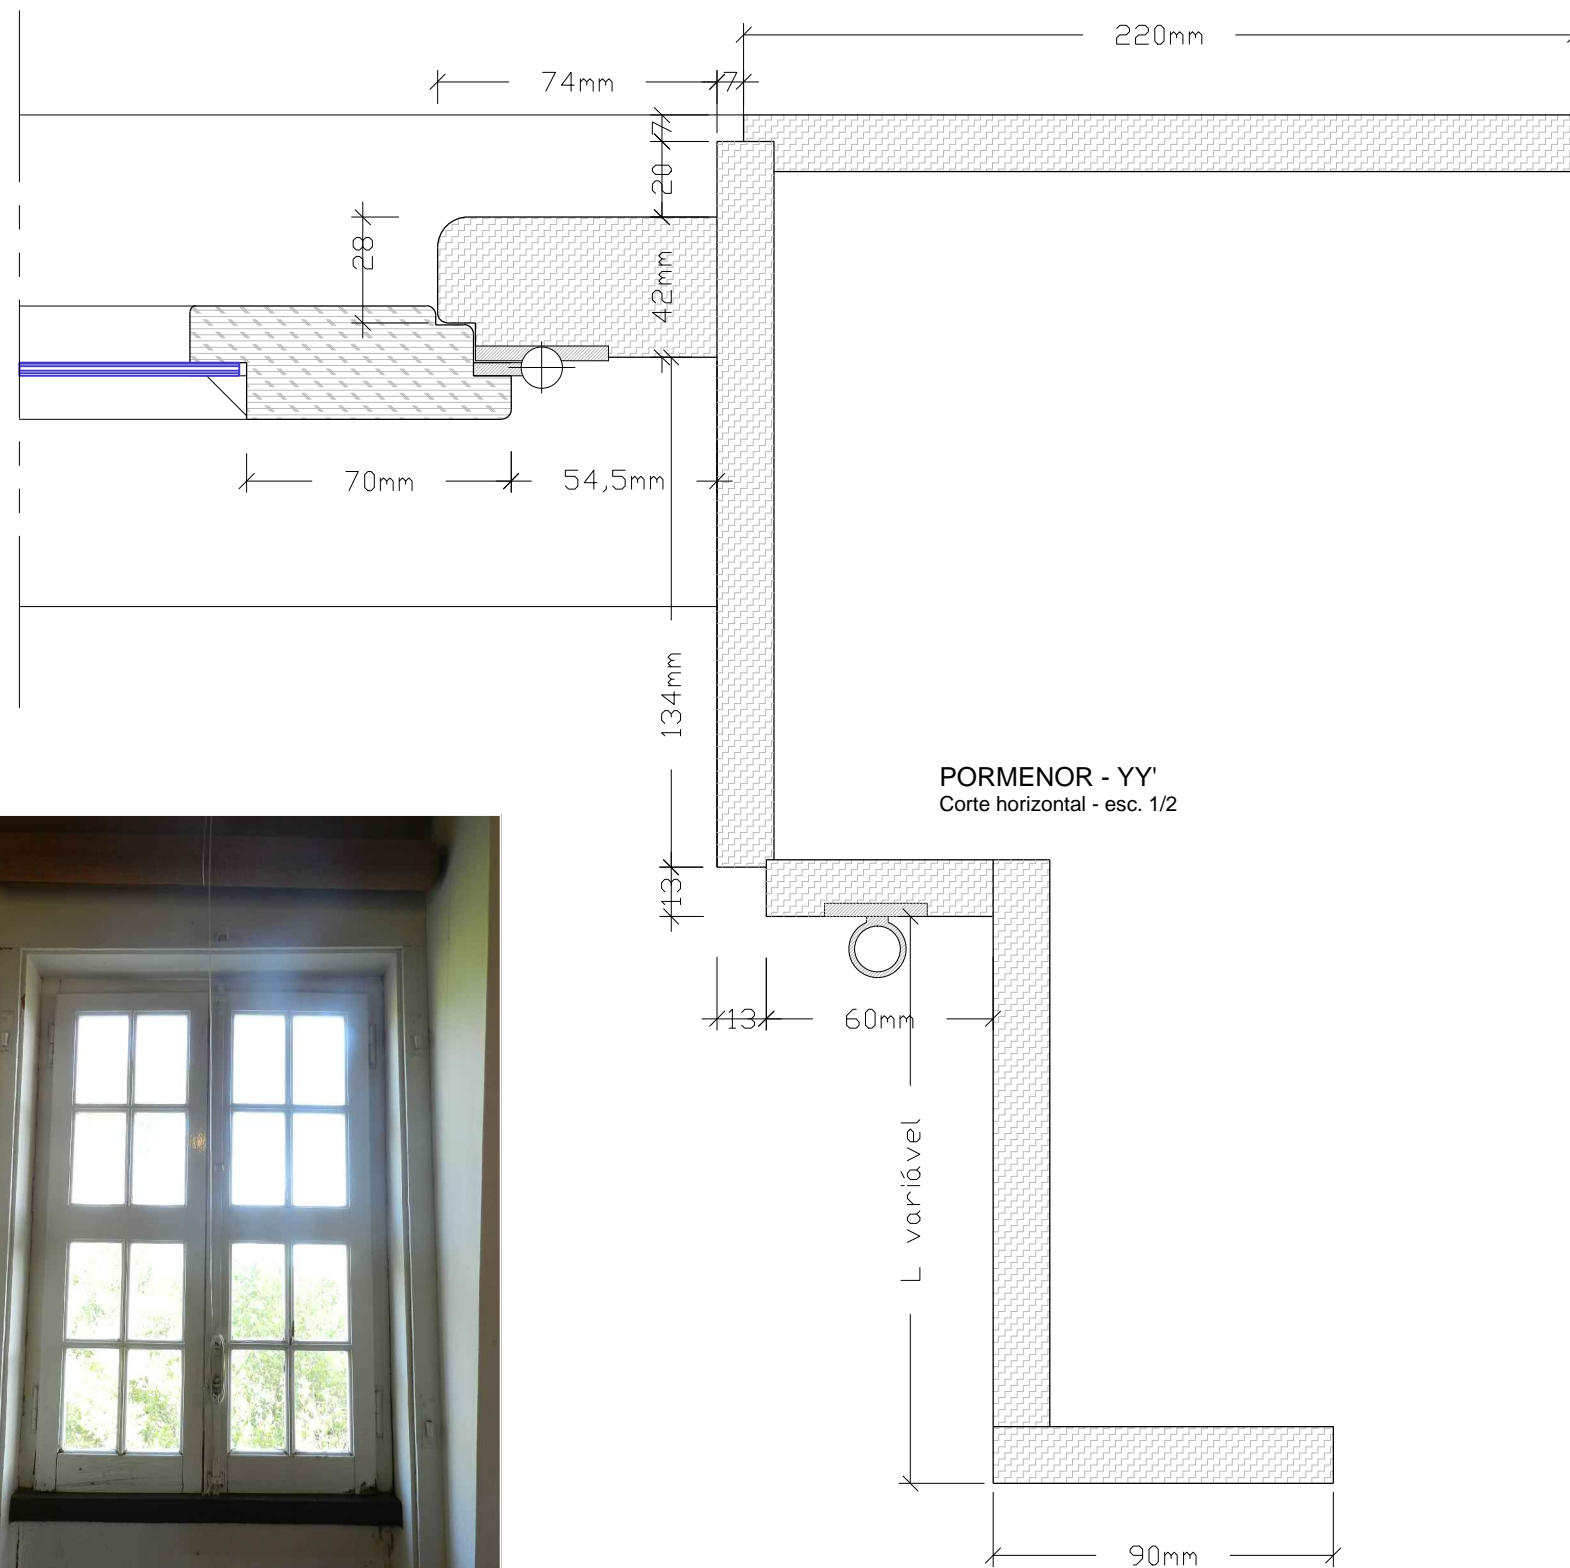
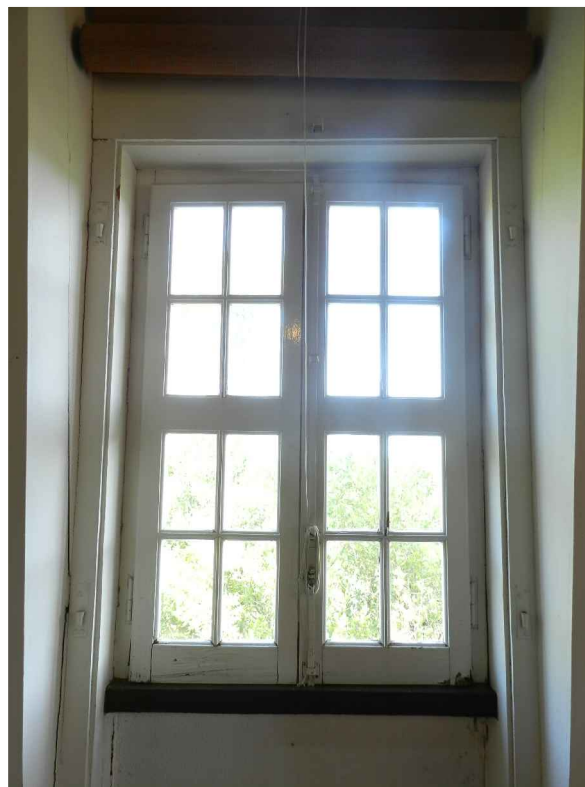
Quantidades = 12un

MUSEU DA CERÂMICA, CALDAS DA RAINHA		
DRCC	nov. 2019	ESC. 1:20 e 1/2
CAIXILHARIA EXTERIOR DO PISO 2 , (2ºandar) - Desenhos gerais	substituído por:	07.9
PORMENOR DA JANELA J1	substituído por:	
	Direção de Serviços

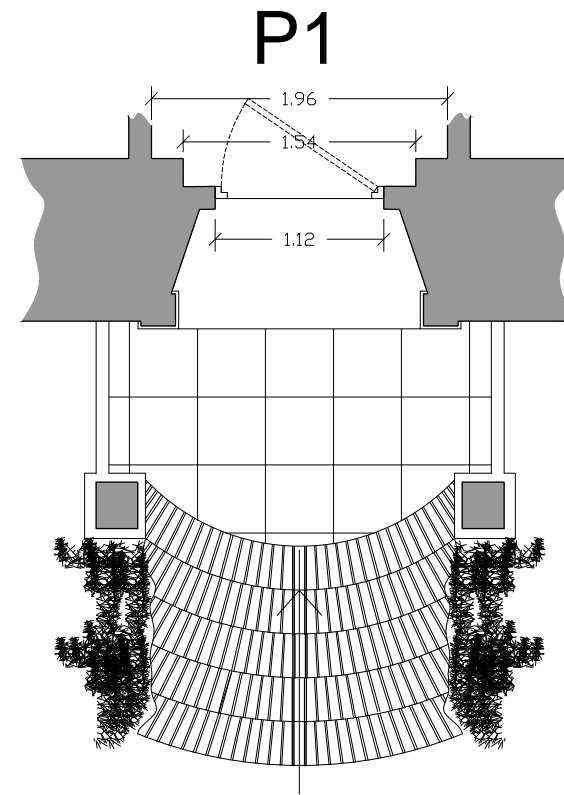
PLANTA DE COBERTURA

PLANTA DO TELHEIRO

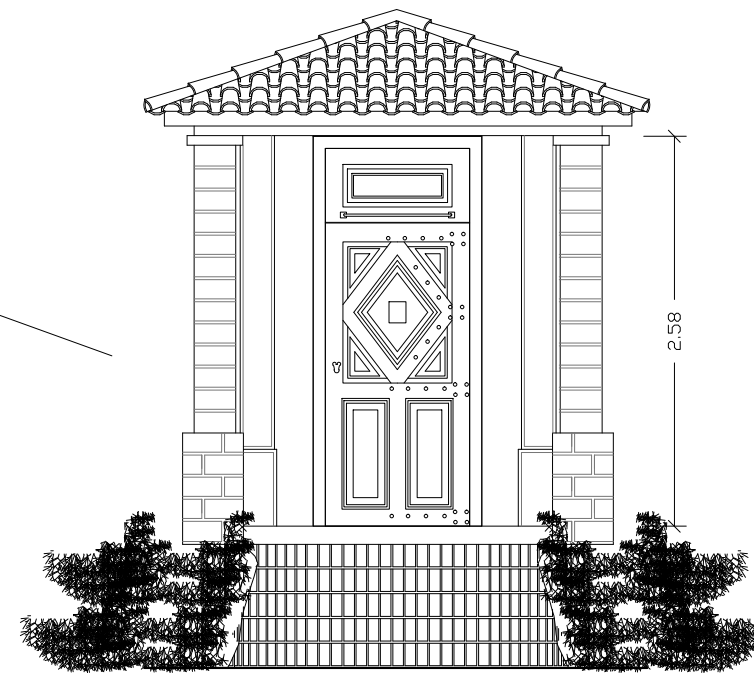
VISTA DE FRENTE

MUSEU DA CERÂMICA, CALDAS DA RAINHA		
DRCC	nov. 2019	ESC. 1:50
TELHEIRO DO VÃO P1 - Desenhos gerais	substituí:	08.9
	substituído por:	
PLANTAS E VISTAS	Direção de Serviços

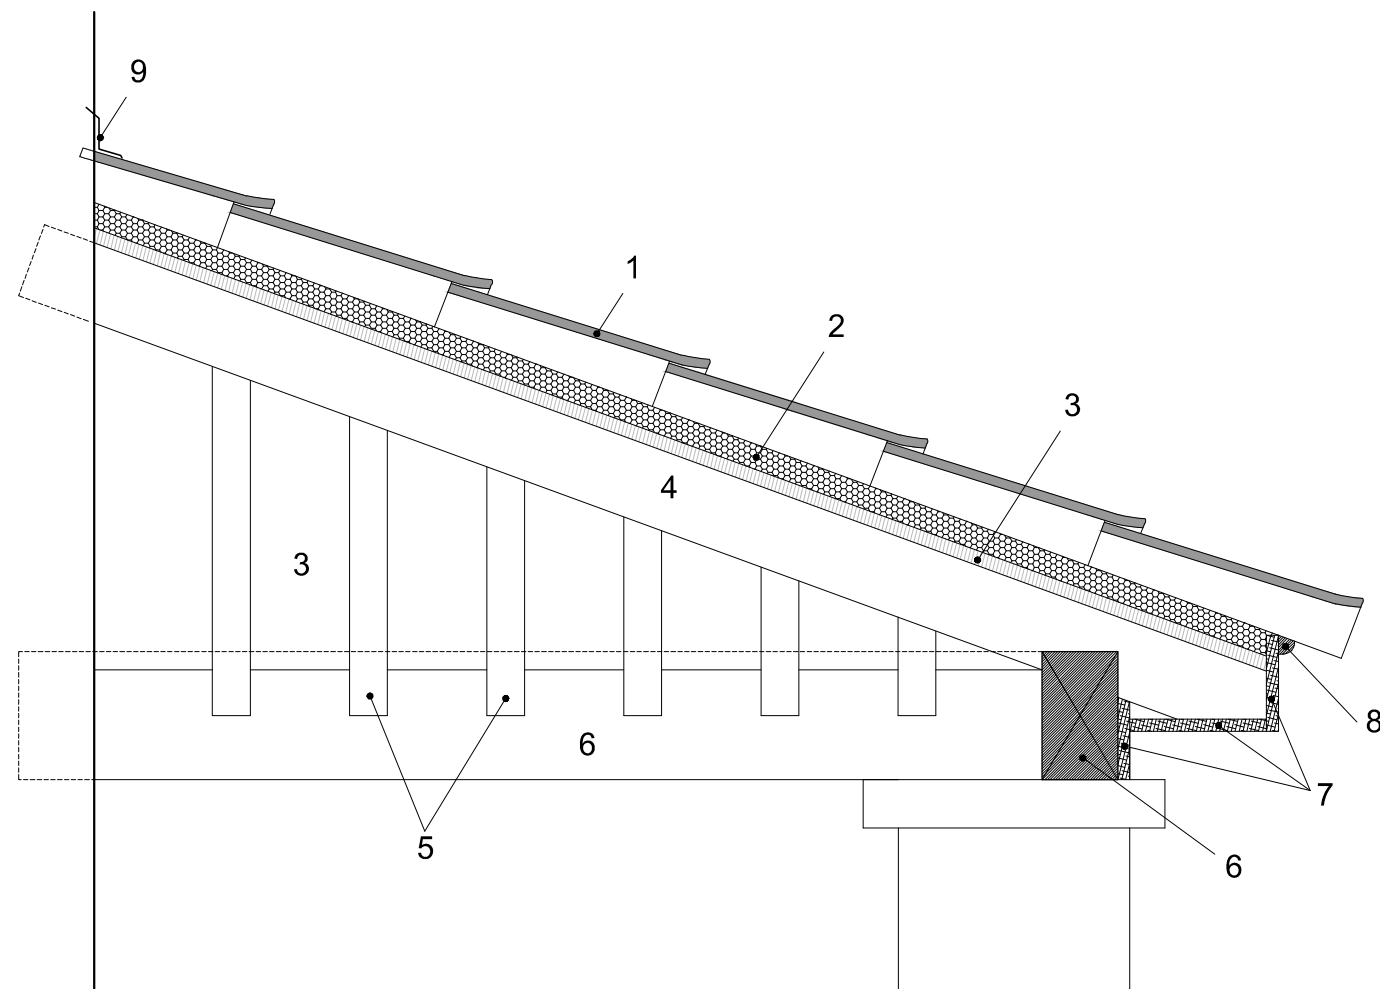
PORMENOR ESTRUTURAL

esc. 1/10

- 1 - Telha de canudo em barro vermelho
- 2 - Argamassa pobre de assentamento
- 3 - Guarda pó em tabuado de madeira, com 22mm de espessura
- 4 - Rincão de madeira com 100x80mm
- 5 - Madres/travessas de madeira com 80x60mm
- 6 - Vigas dos beirados em madeira, com 170x100mm
- 7 - Forras em tábua de madeira com 16mm de espessura
- 8 - Bite de madeira para remate
- 9 - Rufo de zinco

NOTA: Toda a madeira é tratada, lixada e acabada a tinta de óleo cor sangue de boi
