Palacete do Visconde de Villar d' Allen, Porto
Projecto de Recuperação

Pormenor de chaminé _ Cobertura

Palacete do Visconde de Villar d'Allen, Porto
Projecto de Recuperação

Mapa de vãos exteriores - Je.1.01

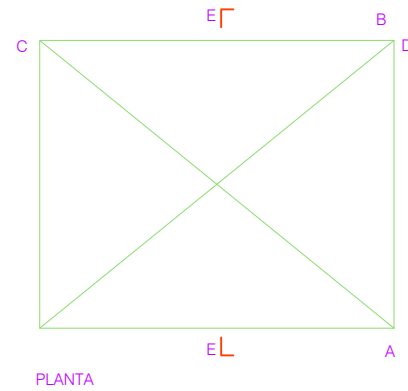
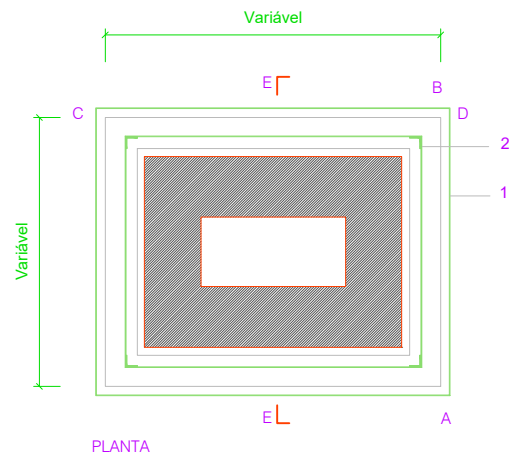
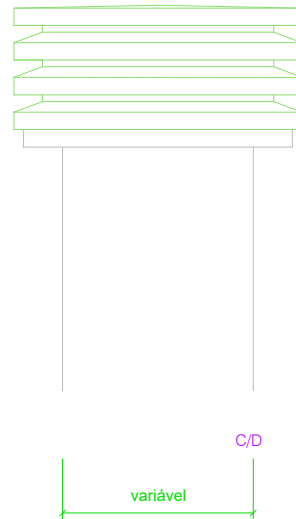
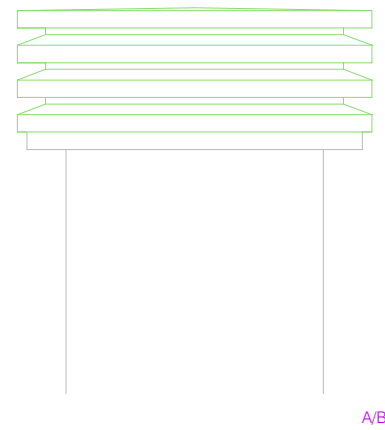
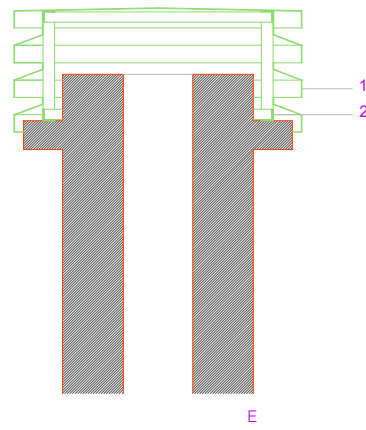
- 01.Chapa quinada
- 02.Cantoneira em ferro de 0.03x0.03x0.002 m

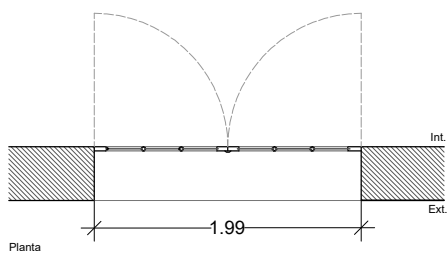
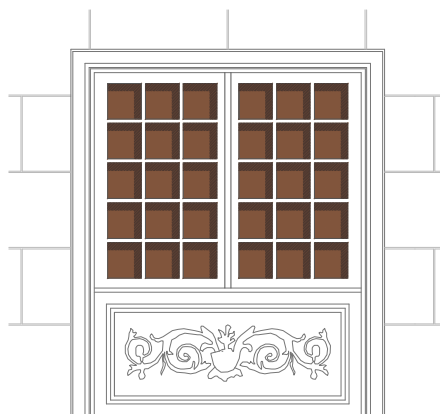
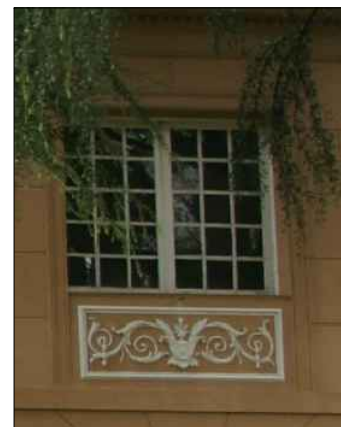
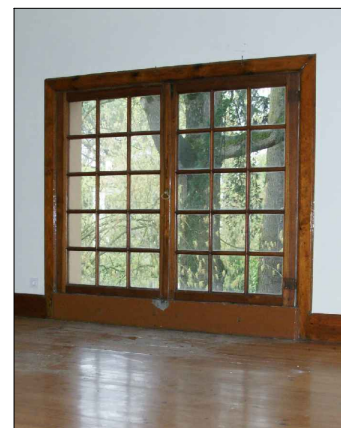
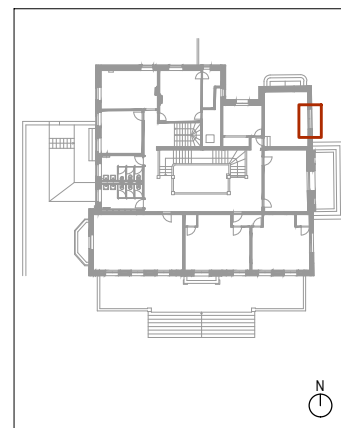
trabalho de	carpintaria
abertura	batente
componentes	2 folhas de batente
quantidade	1 unidade
materiais	madeira maciça + vidro
acabamentos	pintura a tinta de óleo
ferragens e acessórios	parafusos e dobradiças em ferro
intervenção	raspagem, emassamento, e pintura da caixilharia pelas duas faces com reparação do funcionamento e substituição de ferragens em mau estado
ver desenho	planta do piso 1

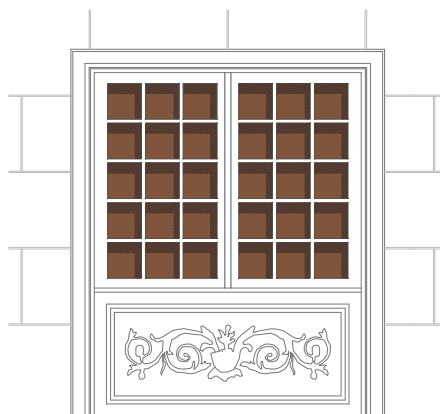
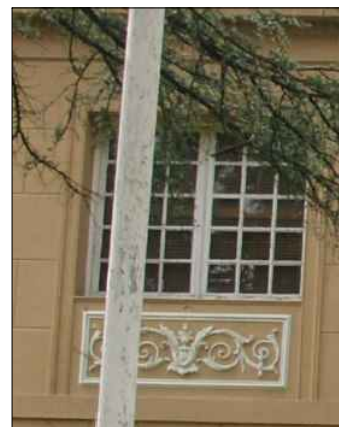
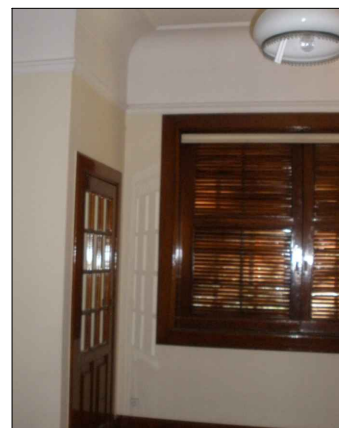
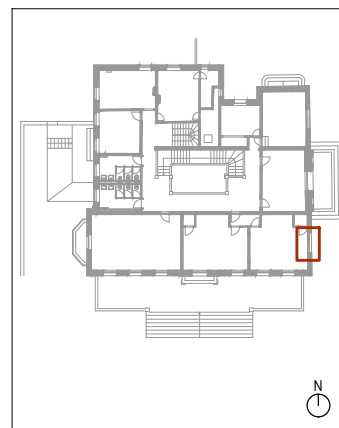
Mapa de vãos exteriores - Je.1.02

trabalho de	carpintaria
abertura	correr
componentes	2 folhas de correr + portadas interiores de correr em madeira
quantidade	1 unidade
materiais	madeira maciça + vidro
acabamentos	pintura a tinta de óleo
ferragens e acessórios	parafusos e calhas em ferro
intervenção	raspagem, emassamento, e pintura da caixilharia pelas duas faces com reparação do funcionamento e substituição de ferragens em mau estado reparação do funcionamento das portadas em madeira
ver desenho	planta do piso 1

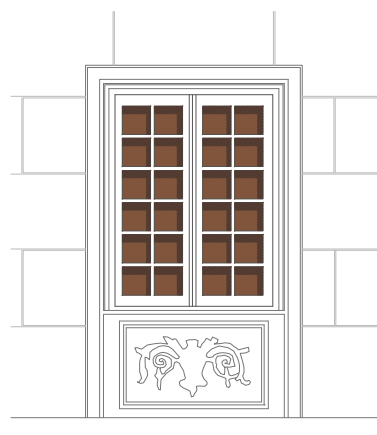
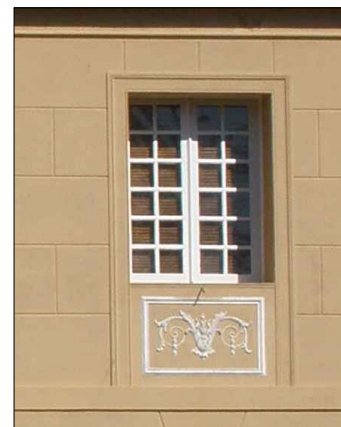
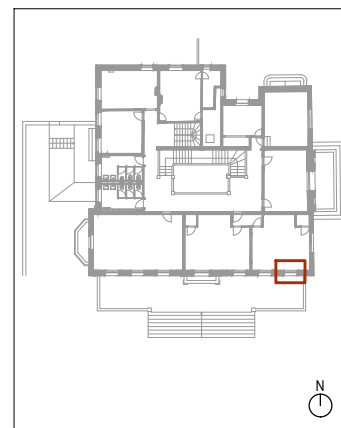
Mapa de vãos exteriores - Je.1.03

trabalho de	carpintaria
abertura	correr
componentes	2 folhas de correr + portadas interiores de correr em madeira
quantidade	1 unidade
materiais	+ vidro
acabamentos	pintura a tinta de óleo
ferragens e acessórios	parafusos e calhas em ferro
intervenção	raspagem, emassamento, e pintura da caixilharia pelas duas faces com reparação do funcionamento e substituição de ferragens em mau estado reparação do funcionamento de portadas em madeira
ver desenho	planta do piso 1

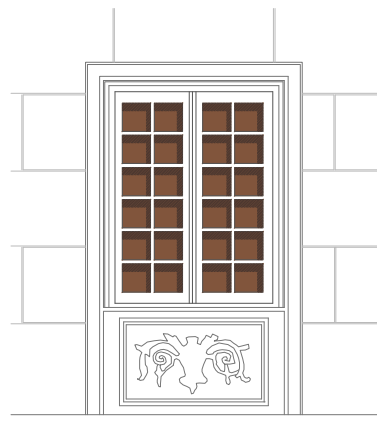
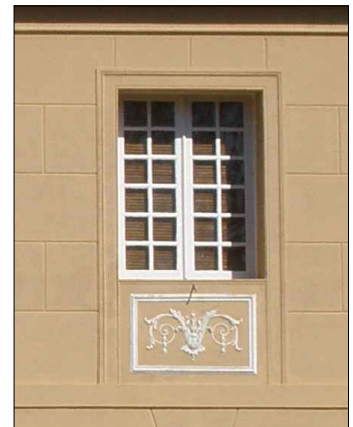
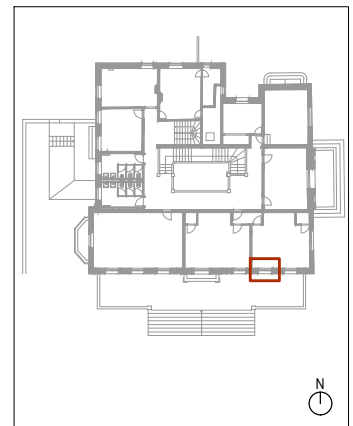
Mapa de vãos exteriores - Je.1.04

trabalho de	carpintaria
abertura	correr
componentes	2 folhas de correr + portadas interiores de correr em madeira
quantidade	1 unidade
materiais	madeira maciça + vidro
acabamentos	pintura a tinta de óleo
ferragens e acessórios	parafusos e calhas em ferro
intervenção	raspagem, emassamento, e pintura da caixilharia pelas duas faces com reparação do funcionamento e substituição de ferragens em mau estado reparação do funcionamento de portadas em madeira
ver desenho	planta do piso 1

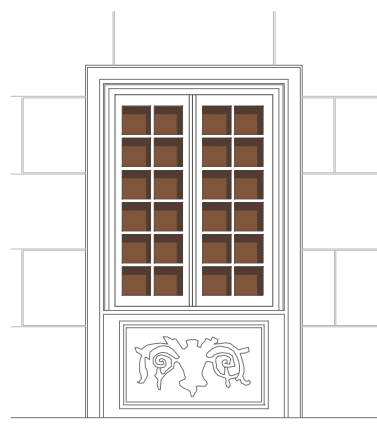
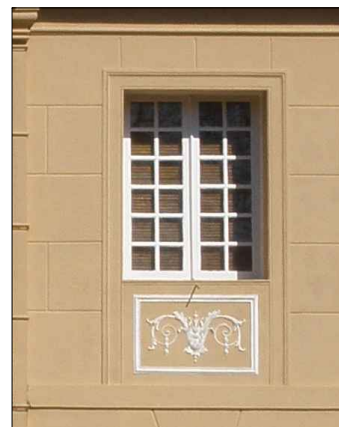
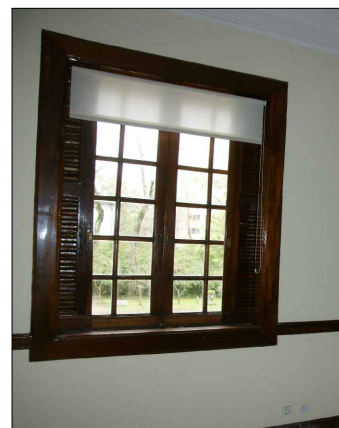
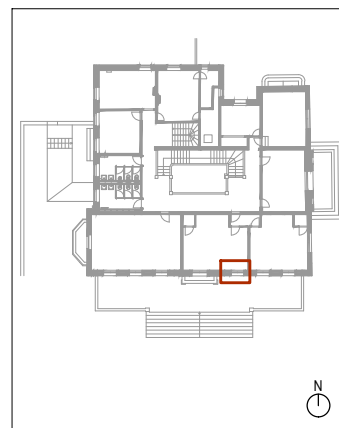
Mapa de vãos exteriores - Je.1.05

trabalho de	carpintaria
abertura	correr
componentes	2 folhas de correr + portadas interiores de correr em madeira
quantidade	1 unidade
materiais	madeira maciça + vidro
acabamentos	pintura a tinta de óleo
ferragens e acessórios	parafusos e calhas em ferro
intervenção	raspagem, emassamento, e pintura da caixilharia pelas duas faces com reparação do funcionamento e substituição de ferragens em mau estado reparação do funcionamento de portadas em madeira
ver desenho	planta do piso 1

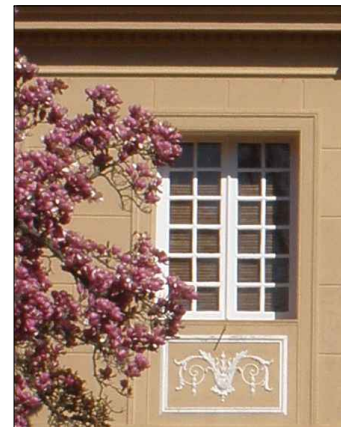
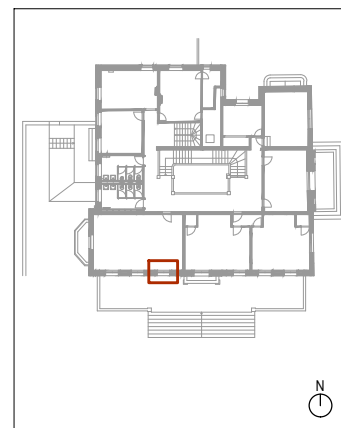
Mapa de vãos exteriores - Je.1.06

trabalho de	carpintaria
abertura	correr
componentes	2 folhas de correr + portadas interiores de correr em madeira
quantidade	1 unidade
materiais	madeira maciça + vidro
acabamentos	pintura a tinta de óleo
ferragens e acessórios	parafusos e calhas em ferro
intervenção	raspagem, emassamento, e pintura da caixilharia pelas duas faces com reparação do funcionamento e substituição de ferragens em mau estado reparação do funcionamento de portadas em madeira
ver desenho	planta do piso 1

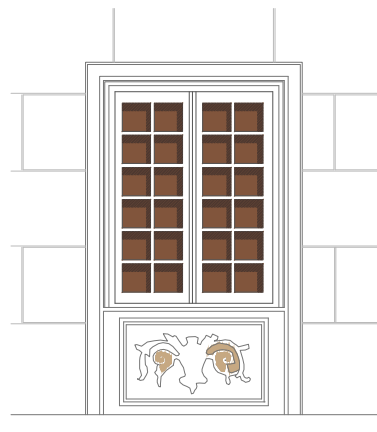
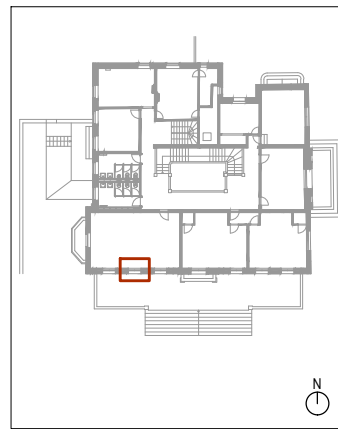
Mapa de vãos exteriores - Je.1.07

trabalho de	carpintaria
abertura	correr
componentes	2 folhas de correr + portadas interiores de correr em madeira
quantidade	1 unidade
materiais	madeira maciça + vidro
acabamentos	pintura a tinta de óleo
ferragens e acessórios	parafusos e calhas em ferro
intervenção	raspagem, emassamento, e pintura da caixilharia pelas duas faces com reparação do funcionamento e substituição de ferragens em mau estado reparação do funcionamento de portadas em madeira
ver desenho	planta do piso 1

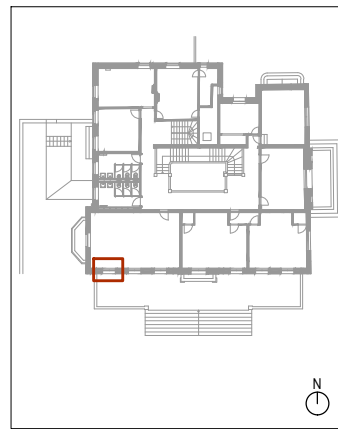
Mapa de vãos exteriores - Je.1.08

trabalho de	carpintaria
abertura	correr
componentes	2 folhas de correr + portadas interiores de correr em madeira
quantidade	1 unidade
materiais	madeira maciça + vido
acabamentos	pintura a tinta de óleo
ferragens e acessórios	parafusos e calhas em ferro
intervenção	raspagem, emassamento, e pintura da caixilharia pelas duas faces com reparação do funcionamento e substituição de ferragens em mau estado reparação do funcionamento de portadas em madeira
ver desenho	planta do piso 1

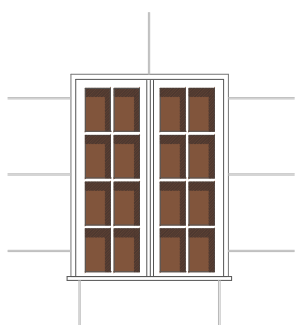
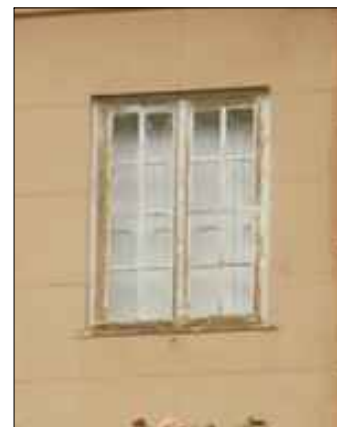
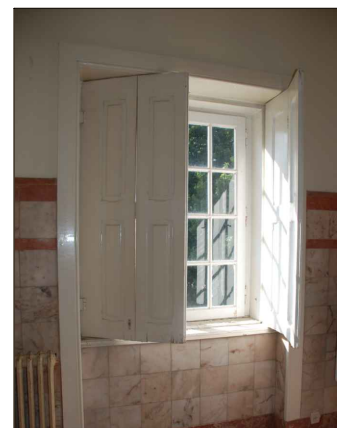
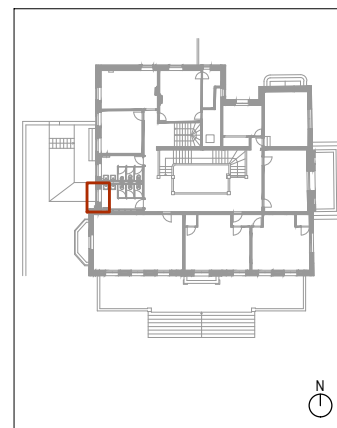
Je.1.09

trabalho de	carpintaria
abertura	batente
componentes	2 folhas de batente + portadas interiores articuladas em madeira
quantidade	1 unidade
materiais	madeira maciça + vidro
acabamentos	pintura a tinta de óleo
ferragens e acessórios	parafusos e dobradiças em ferro
intervenção	raspagem, emassamento, e pintura da caixilharia pelas duas faces com reparação do funcionamento e substituição de ferragens em mau estado pintura e reparação do funcionamento de portadas em madeira
ver desenho	planta do piso 1

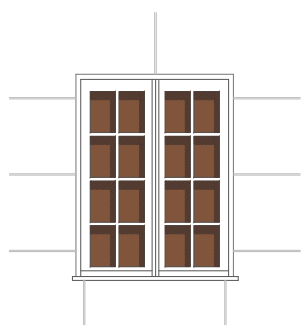
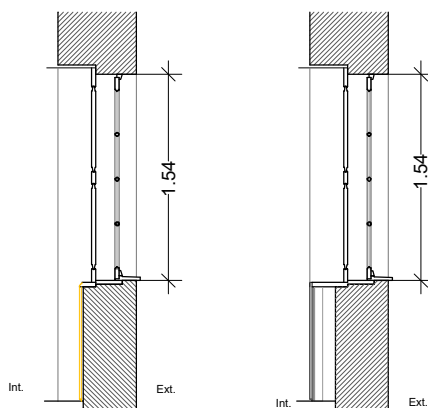
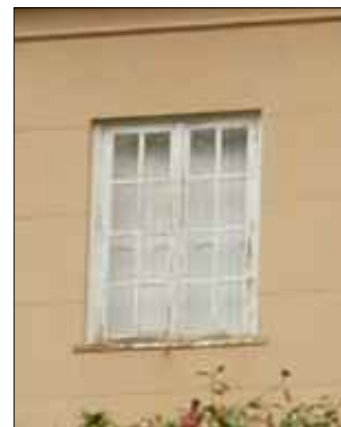
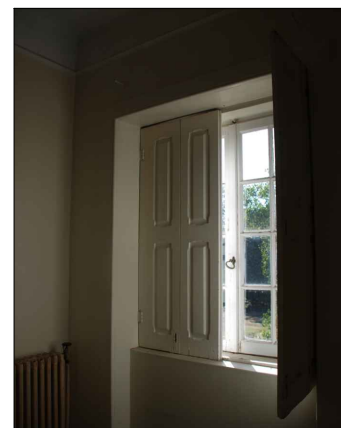
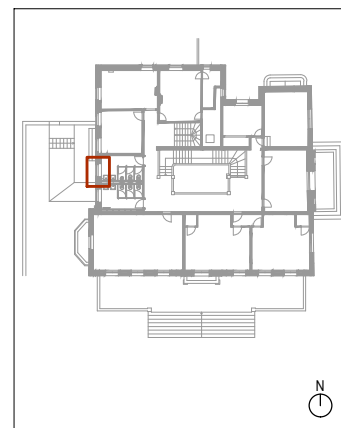
Mapa de vãos exteriores - Je.1.10

trabalho de	carpintaria
abertura	batente
componentes	2 folhas de batente + portadas interiores articuladas em madeira
quantidade	1 unidade
materiais	madeira maciça + vidro
acabamentos	pintura a tinta de óleo
ferragens e acessórios	parafusos e dobradiças em ferro
intervenção	raspagem, emassamento, e pintura da caixilharia pelas duas faces com reparação do funcionamento e substituição de ferragens em mau estado pintura e reparação do funcionamento de portadas em madeira
ver desenho	planta do piso 1

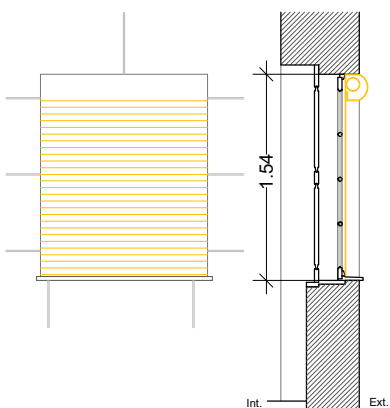
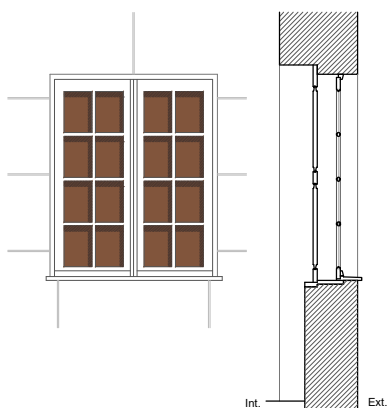
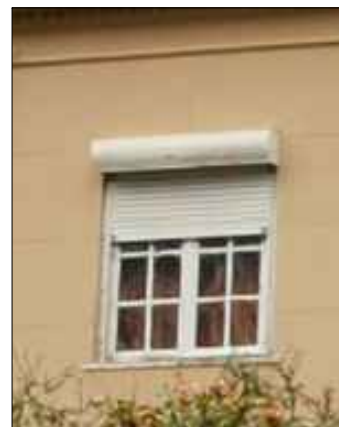
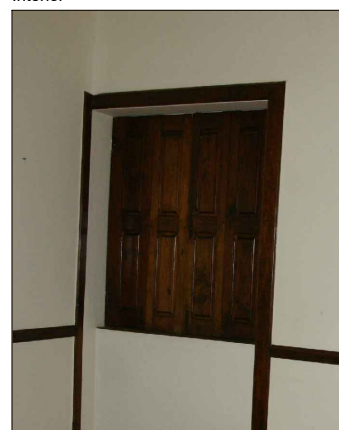
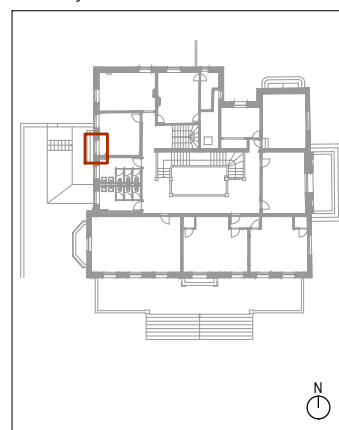
Mapa de vãos exteriores - Je.1.11

trabalho de	carpintaria
abertura	batente
componentes	2 folhas de batente + portadas interiores de batente em madeira + persiana
quantidade	1 unidade
materiais	madeira maciça + vidro
acabamentos	pintura a tinta de óleo
ferragens e acessórios	parafusos e dobradiças em ferro
intervenção	raspagem, emassamento, e pintura da caixilharia pelas duas faces com reparação do funcionamento e substituição de ferragens em mau estado retirar persiana
ver desenho	planta do piso 1

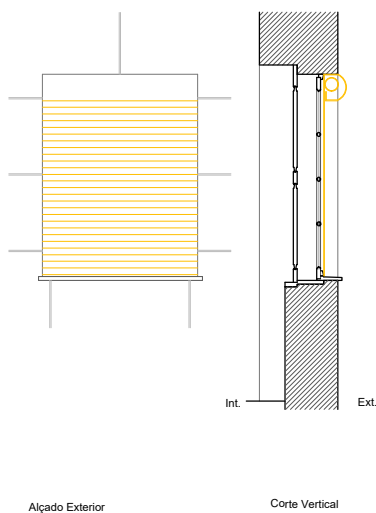
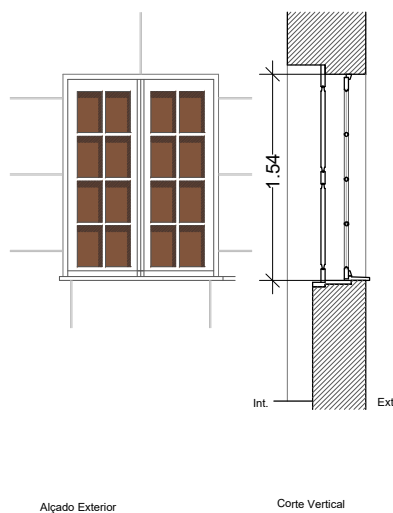
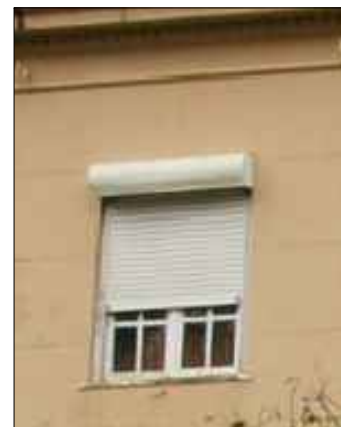
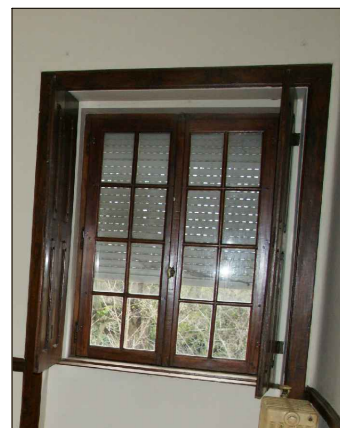
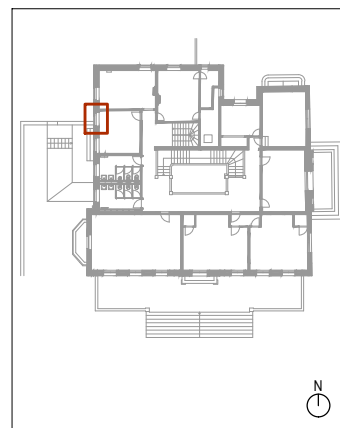
Mapa de vos exteriores - Je.1.12

trabalho de	carpintaria
abertura	batente
componentes	2 folhas de batente+ portadas interiores articuladas em madeira
quantidade	1 unidade
materiais	madeira macia + vidro
acabamentos	pintura a tinta de leo
ferragens e acessrios	parafusos e dobradias em ferro
intervenco	raspagem, emassamento, e pintura da caixilharia pelas duas faces com reparaco do funcionamento e substituico de ferragens em mau estado retirar persiana
ver desenho	planta do piso 1

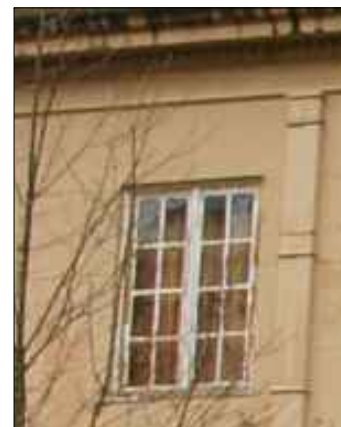
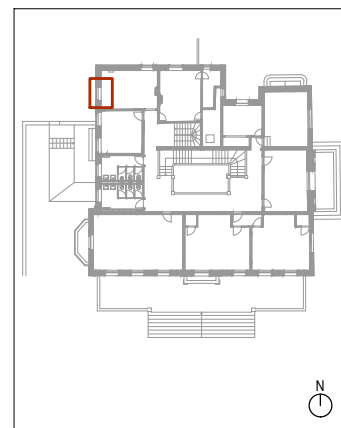
Mapa de vãos exteriores - Je.1.13

trabalho de	carpintaria
abertura	batente
componentes	2 folhas de batente + portadas interiores articuladas em madeira
quantidade	1 unidade
materiais	madeira maciça + vidro
acabamentos	pintura a tinta de óleo
ferragens e acessórios	parafusos e dobradiças em ferro
intervenção	raspagem, emassamento, e pintura da caixilharia pelas duas faces com reparação do funcionamento e substituição de ferragens em mau estado
ver desenho	planta do piso 1

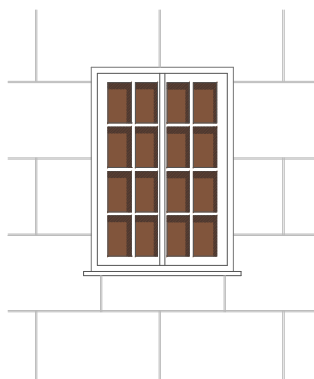
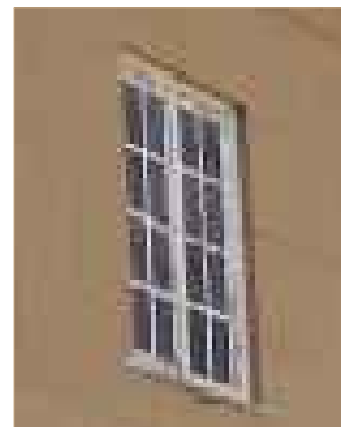
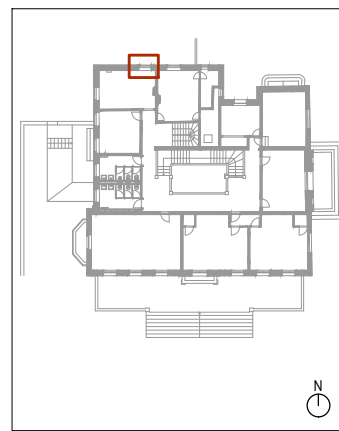
Mapa de vãos exteriores - Je.1.14

trabalho de	carpintaria
abertura	batente
componentes	2 folhas de batente + portadas interiores articuladas em madeira
quantidade	1 unidade
materiais	madeira maciça + vidro
acabamentos	pintura a tinta de óleo
ferragens e acessórios	parafusos e dobradiças em ferro
intervenção	raspagem, emassamento, e pintura da caixilharia pelas duas faces com reparação do funcionamento e substituição de ferragens em mau estado
ver desenho	planta do piso 1

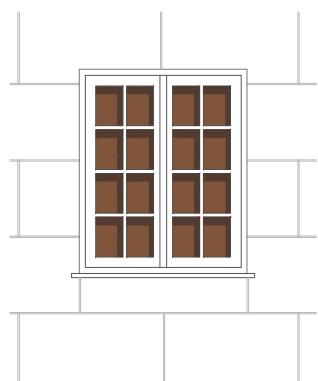
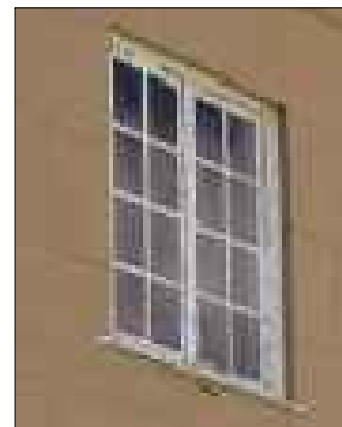
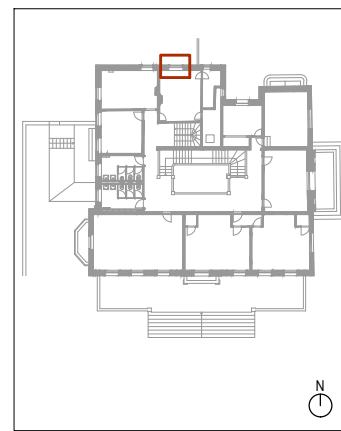
Mapa de vãos exteriores - Je.1.15

trabalho de	carpintaria
abertura	batente
componentes	2 folhas de batente + portadas interiores articuladas em madeira
quantidade	1 unidade
materiais	madeira maciça + vidro
acabamentos	pintura a tinta de óleo
ferragens e acessórios	parafusos e dobradiças em ferro
intervenção	raspagem, emassamento, e pintura da caixilharia pelas duas faces com reparação do funcionamento e substituição de ferragens em mau estado
ver desenho	planta do piso 1

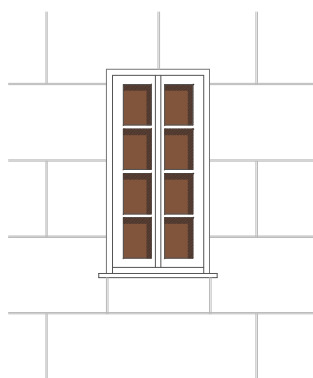
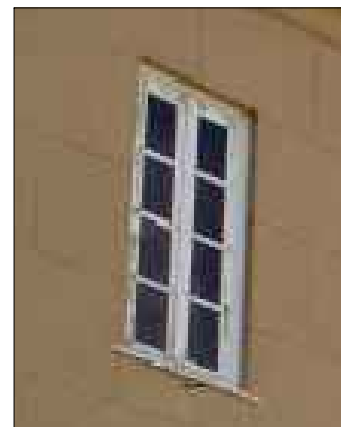
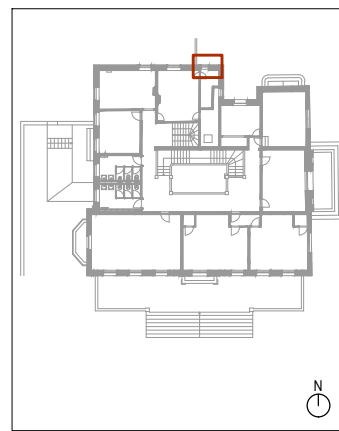
Mapa de vãos exteriores - Je.1.16

trabalho de	carpintaria
abertura	batente
componentes	2 folhas de batente + portadas interiores articuladas em madeira
quantidade	1 unidade
materiais	madeira maciça + vidro
acabamentos	pintura a tinta de óleo
ferragens e acessórios	parafusos e dobradiças em ferro
intervenção	raspagem, emassamento, e pintura da caixilharia pelas duas faces com reparação do funcionamento e substituição de ferragens em mau estado
ver desenho	planta do piso 1

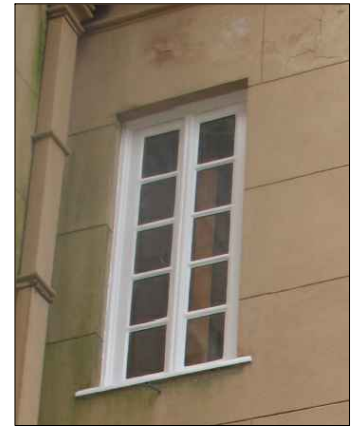
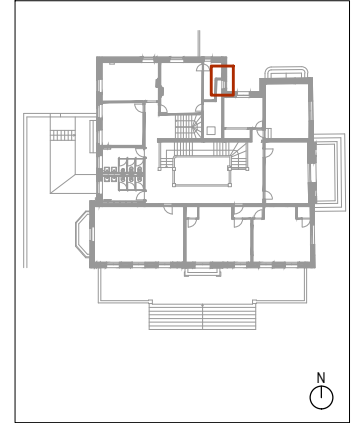
Mapa de vãos exteriores - Je.1.17

trabalho de	carpintaria
abertura	batente
componentes	2 folhas de batente+ portadas interiores articuladas em madeira
quantidade	1 unidade
materiais	madeira maciça + vidro
acabamentos	pintura a tinta de óleo
ferragens e acessórios	parafusos e dobradiças em ferro
intervenção	raspagem, emassamento, e pintura da caixilharia pelas duas faces com reparação do funcionamento e substituição de ferragens em mau estado
ver desenho	planta do piso 1

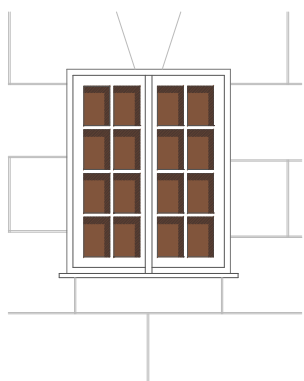
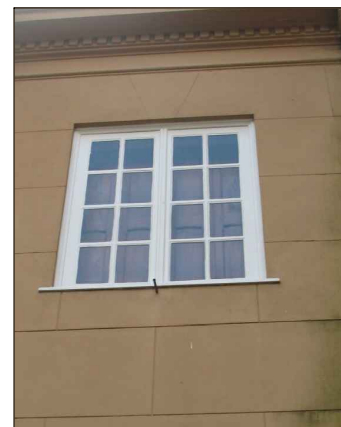
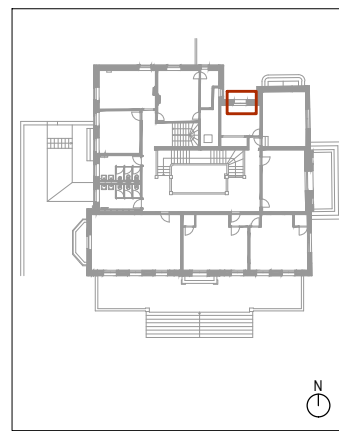
Mapa de vãos exteriores - Je.1.18

trabalho de	carpintaria
abertura	batente
componentes	2 folhas de batente + portadas interiores articuladas em madeira
quantidade	1 unidade
materiais	madeira maciça + vidro
acabamentos	pintura a tinta de óleo
ferragens e acessórios	parafusos e dobradiças em ferro
intervenção	raspagem, emassamento, e pintura da caixilharia pelas duas faces com reparação do funcionamento e substituição de ferragens em mau estado
ver desenho	planta do piso 1

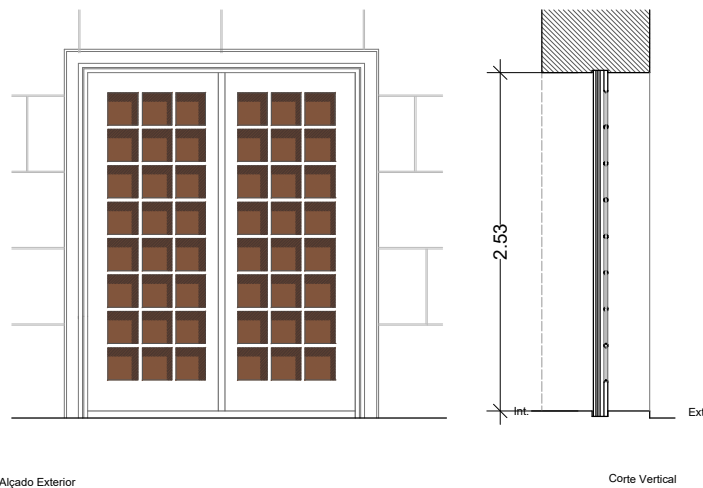
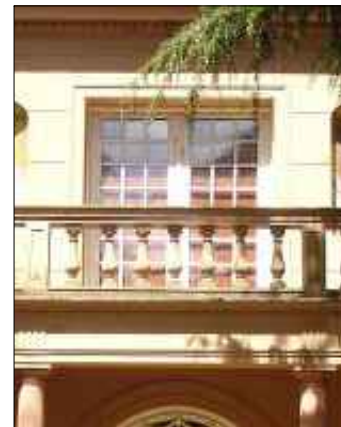
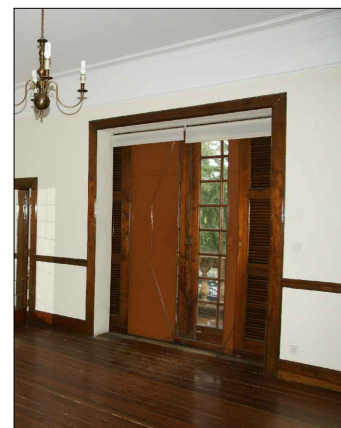
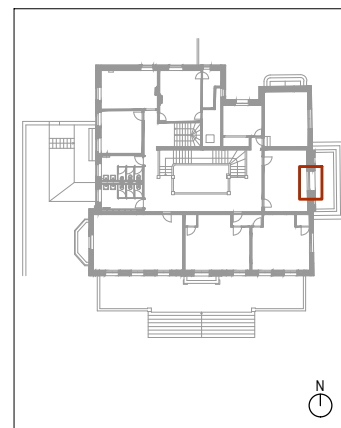
Pe.1.01

trabalho de	carpintaria
abertura	correr
componentes	2 folhas de correr + 2 portadas metálicas de correr + 2 portadas interiores de correr em madeira
quantidade	1 unidade
materiais	madeira maciça + vidro + ferro
acabamentos	pintura a tinta de óleo
ferragens e acessórios	parafusos e calhas em ferro
intervenção	raspagem, emassamento, e pintura da caixilharia pelas duas faces com reparação do funcionamento e substituição de ferragens em mau estado reparação do funcionamento de portadas metálicas e madeira
ver desenho	planta do piso 1

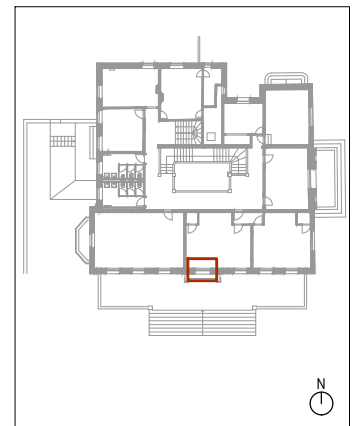
Pe.1.02

trabalho de	carpintaria
abertura	correr
componentes	2 folhas de correr + 2 portadas metálicas de correr + 2 portadas de correr interiores em madeira
quantidade	1 unidade
materiais	madeira maciça + vidro
acabamentos	pintura a tinta de óleo
ferragens e acessórios	parafusos e calhas em ferro
intervenção	raspagem, emassamento, e pintura da caixilharia pelas duas faces com reparação do funcionamento e substituição de ferragens em mau estado reparação do funcionamento de portadas metálicas e em madeira
ver desenho	planta do piso 1

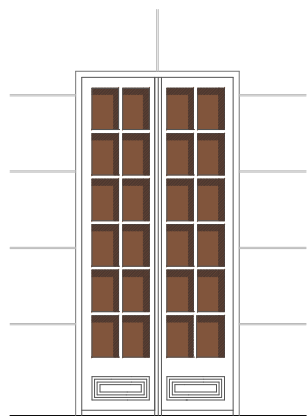
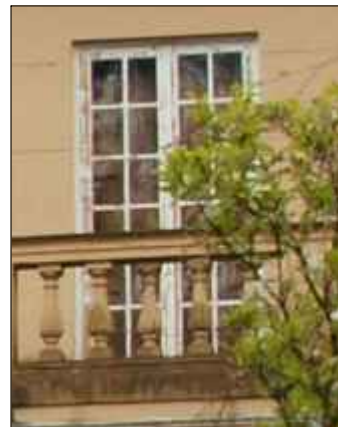
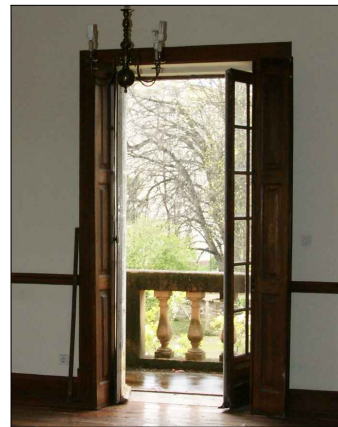
Mapa de vãos exteriores - Pe.1.03

Alçado Exterior

Corte Vertical

trabalho de	carpintaria
abertura	batente
componentes	2 folhas de batente + portadas interiores articuladas em madeira
quantidade	1 unidade
materiais	madeira maciça + vidro
acabamentos	pintura a tinta de óleo
ferragens e acessórios	parafusos e dobradiças em ferro
intervenção	raspagem, emassamento, e pintura da caixilharia pelas duas faces com reparação do funcionamento e substituição de ferragens em mau estado reparação do funcionamento de portadas em madeira
ver desenho	planta do piso 1

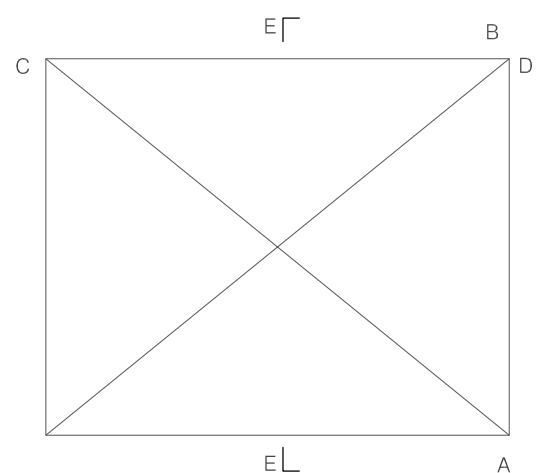
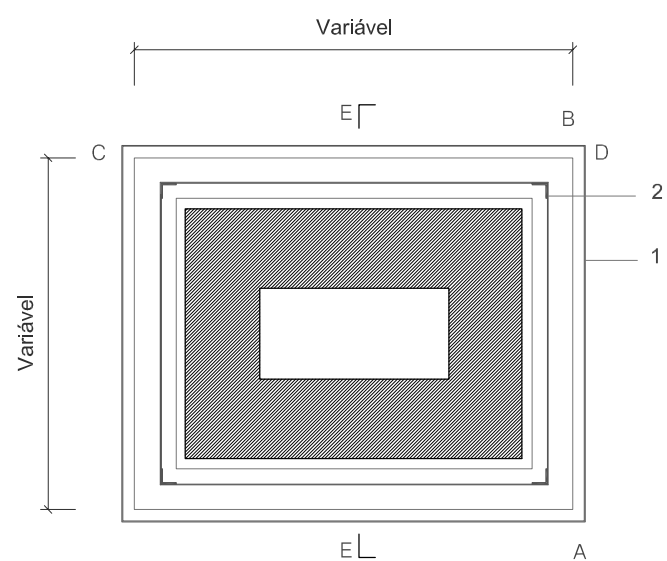
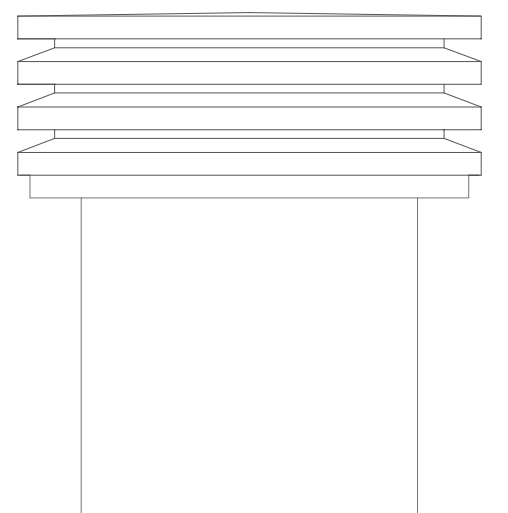
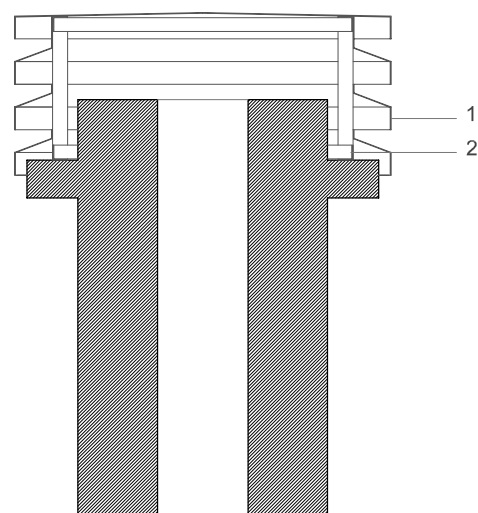
Pormenor de chaminé _ Cobertura

PLANTA

A/B

E

- 01.Chapa quinada
- 02.Cantoneira em ferro de 0.03x0.03x0.002 m
