Última actualização: 26 de Novembro de 2009	
Igreja do Mosteiro de S. João de Tarouca	Direcção: Luis Sebastian
Desenho n.º 18 / 20	Levantamento: Hugo Pereira
Corpo, 3º Tramo	Vectorização: Hugo Pereira
Corte Norte - Sul	Vectorização: Ana S. Castro
Levantamento e vectorização manual realizados à escala 1/20	Data: de 08/2004 a 07/2005

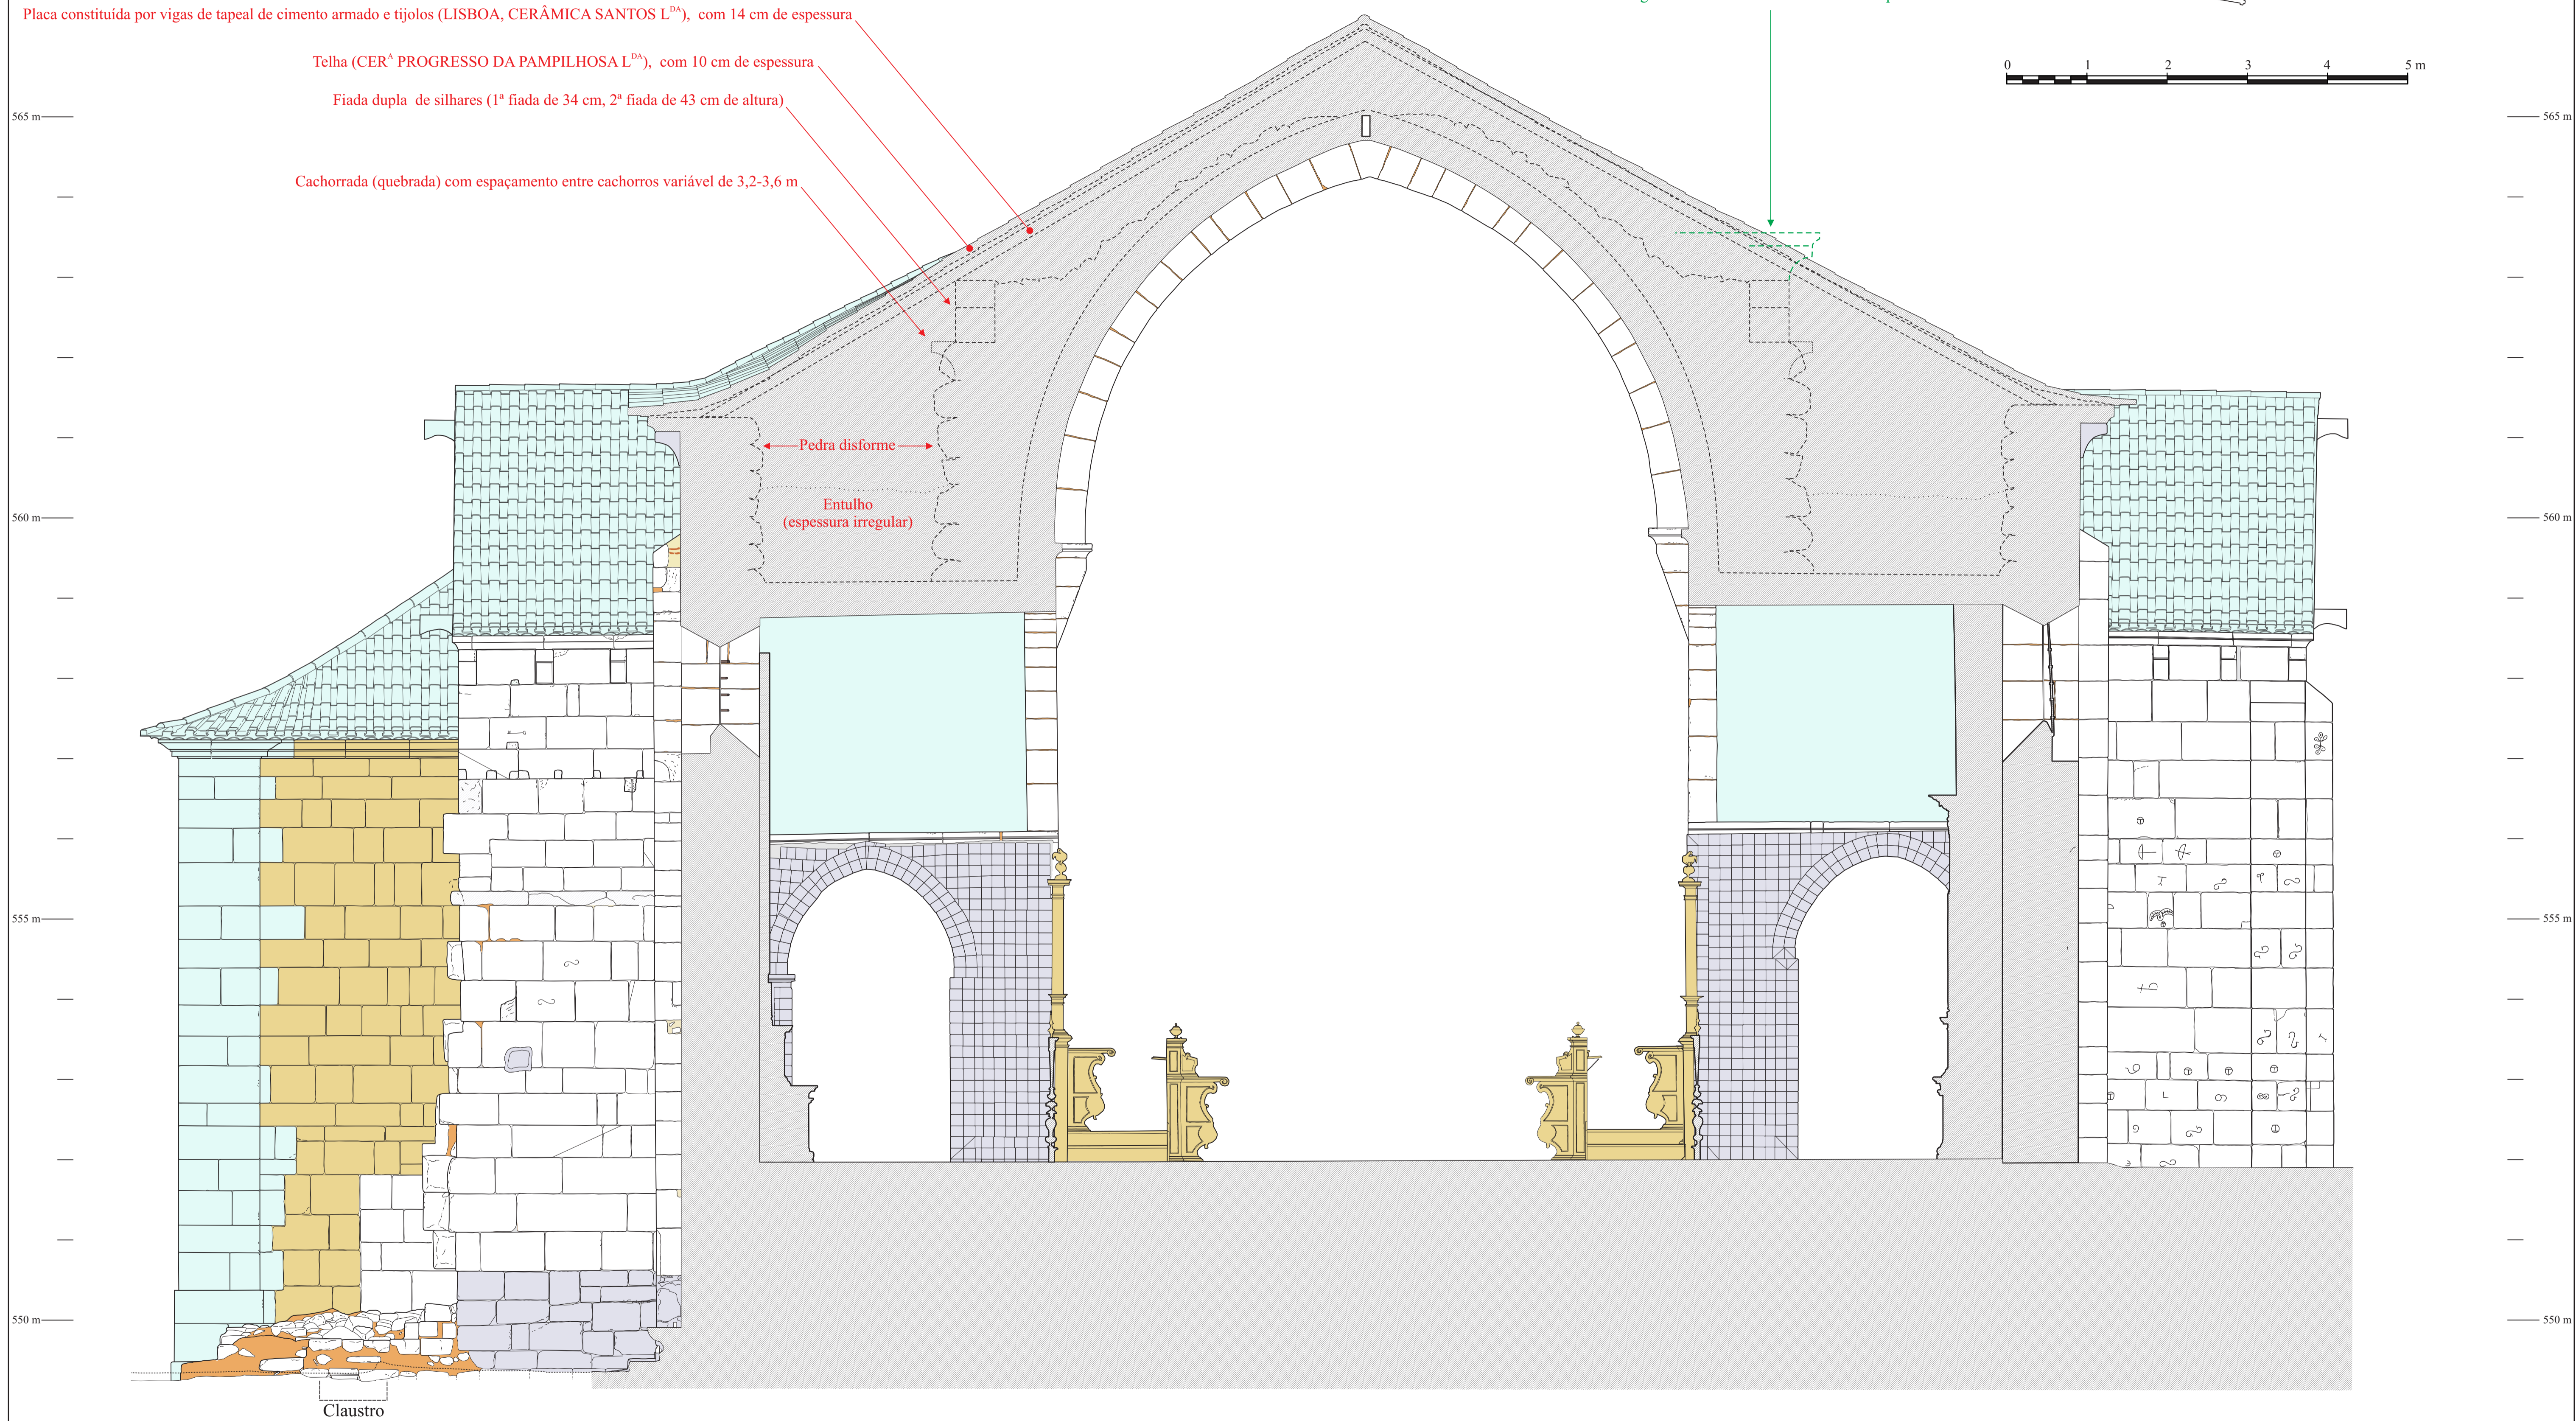
Nota: A informação a tracejado relativa ao interior da cobertura foi recolhida por observação directa do interior da cobertura da nave lateral Norte, realizada no dia 2009-11-25, sendo as medidas aproximadas.
