IPPAR <i>ÁZIMO</i> Consultoria e Fiscalização	CASTELO DE CAMPO MAIOR FORNECIMENTO E REPARAÇÃO DE VÃOS EM EDIFÍCIOS MILITARES E ESCAVAÇÃO DE TERRENO NO INTERIOR DO CASTELO	
	PORMENORES TIPO VÃOS	Desenho 3
Elaborado por:	DATA: Março - 2003	ESCALA: 1/20

CASTELO DE CAMPO MAIOR

FORNECIMENTO E REPARAÇÃO DE VÃOS EM EDIFÍCIOS MILITARES
E ESCAVAÇÃO DE TERRENO NO INTERIOR DO CASTELO

Desenho 1

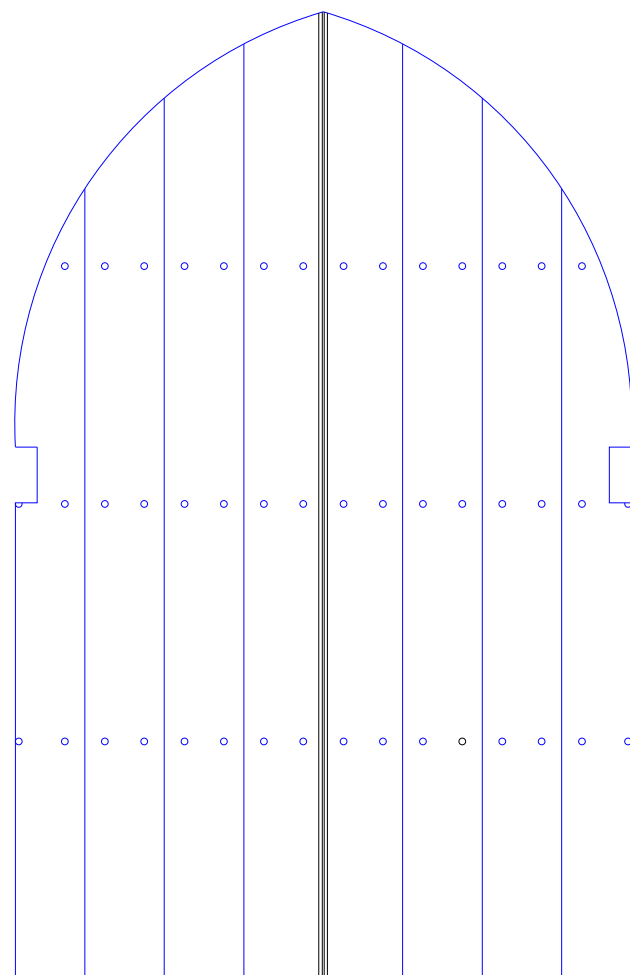
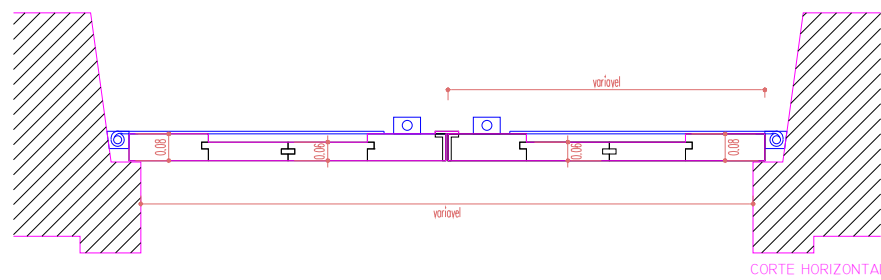
- 1 FECHO DE BANDEIRA/MOLA (SV/CBC)
- 2 DOBRADIÇA EM AÇO INOX (TIPO D LINE)
- 3 PUXADOR RECTILÍNEO (TIPO D LINE- 14.4014.02/650)
- 4 CREMONE DE SEGURANÇA (TIPO G.U-SECURY)
- 5 FECHADURA DE SEGURANÇA EMBUTIDA (COM ESPELHO EM INOX)
- 6 PUXADOR - TRANCA (TIPO D - LINE 14.5412.02)
