ALA NORTE

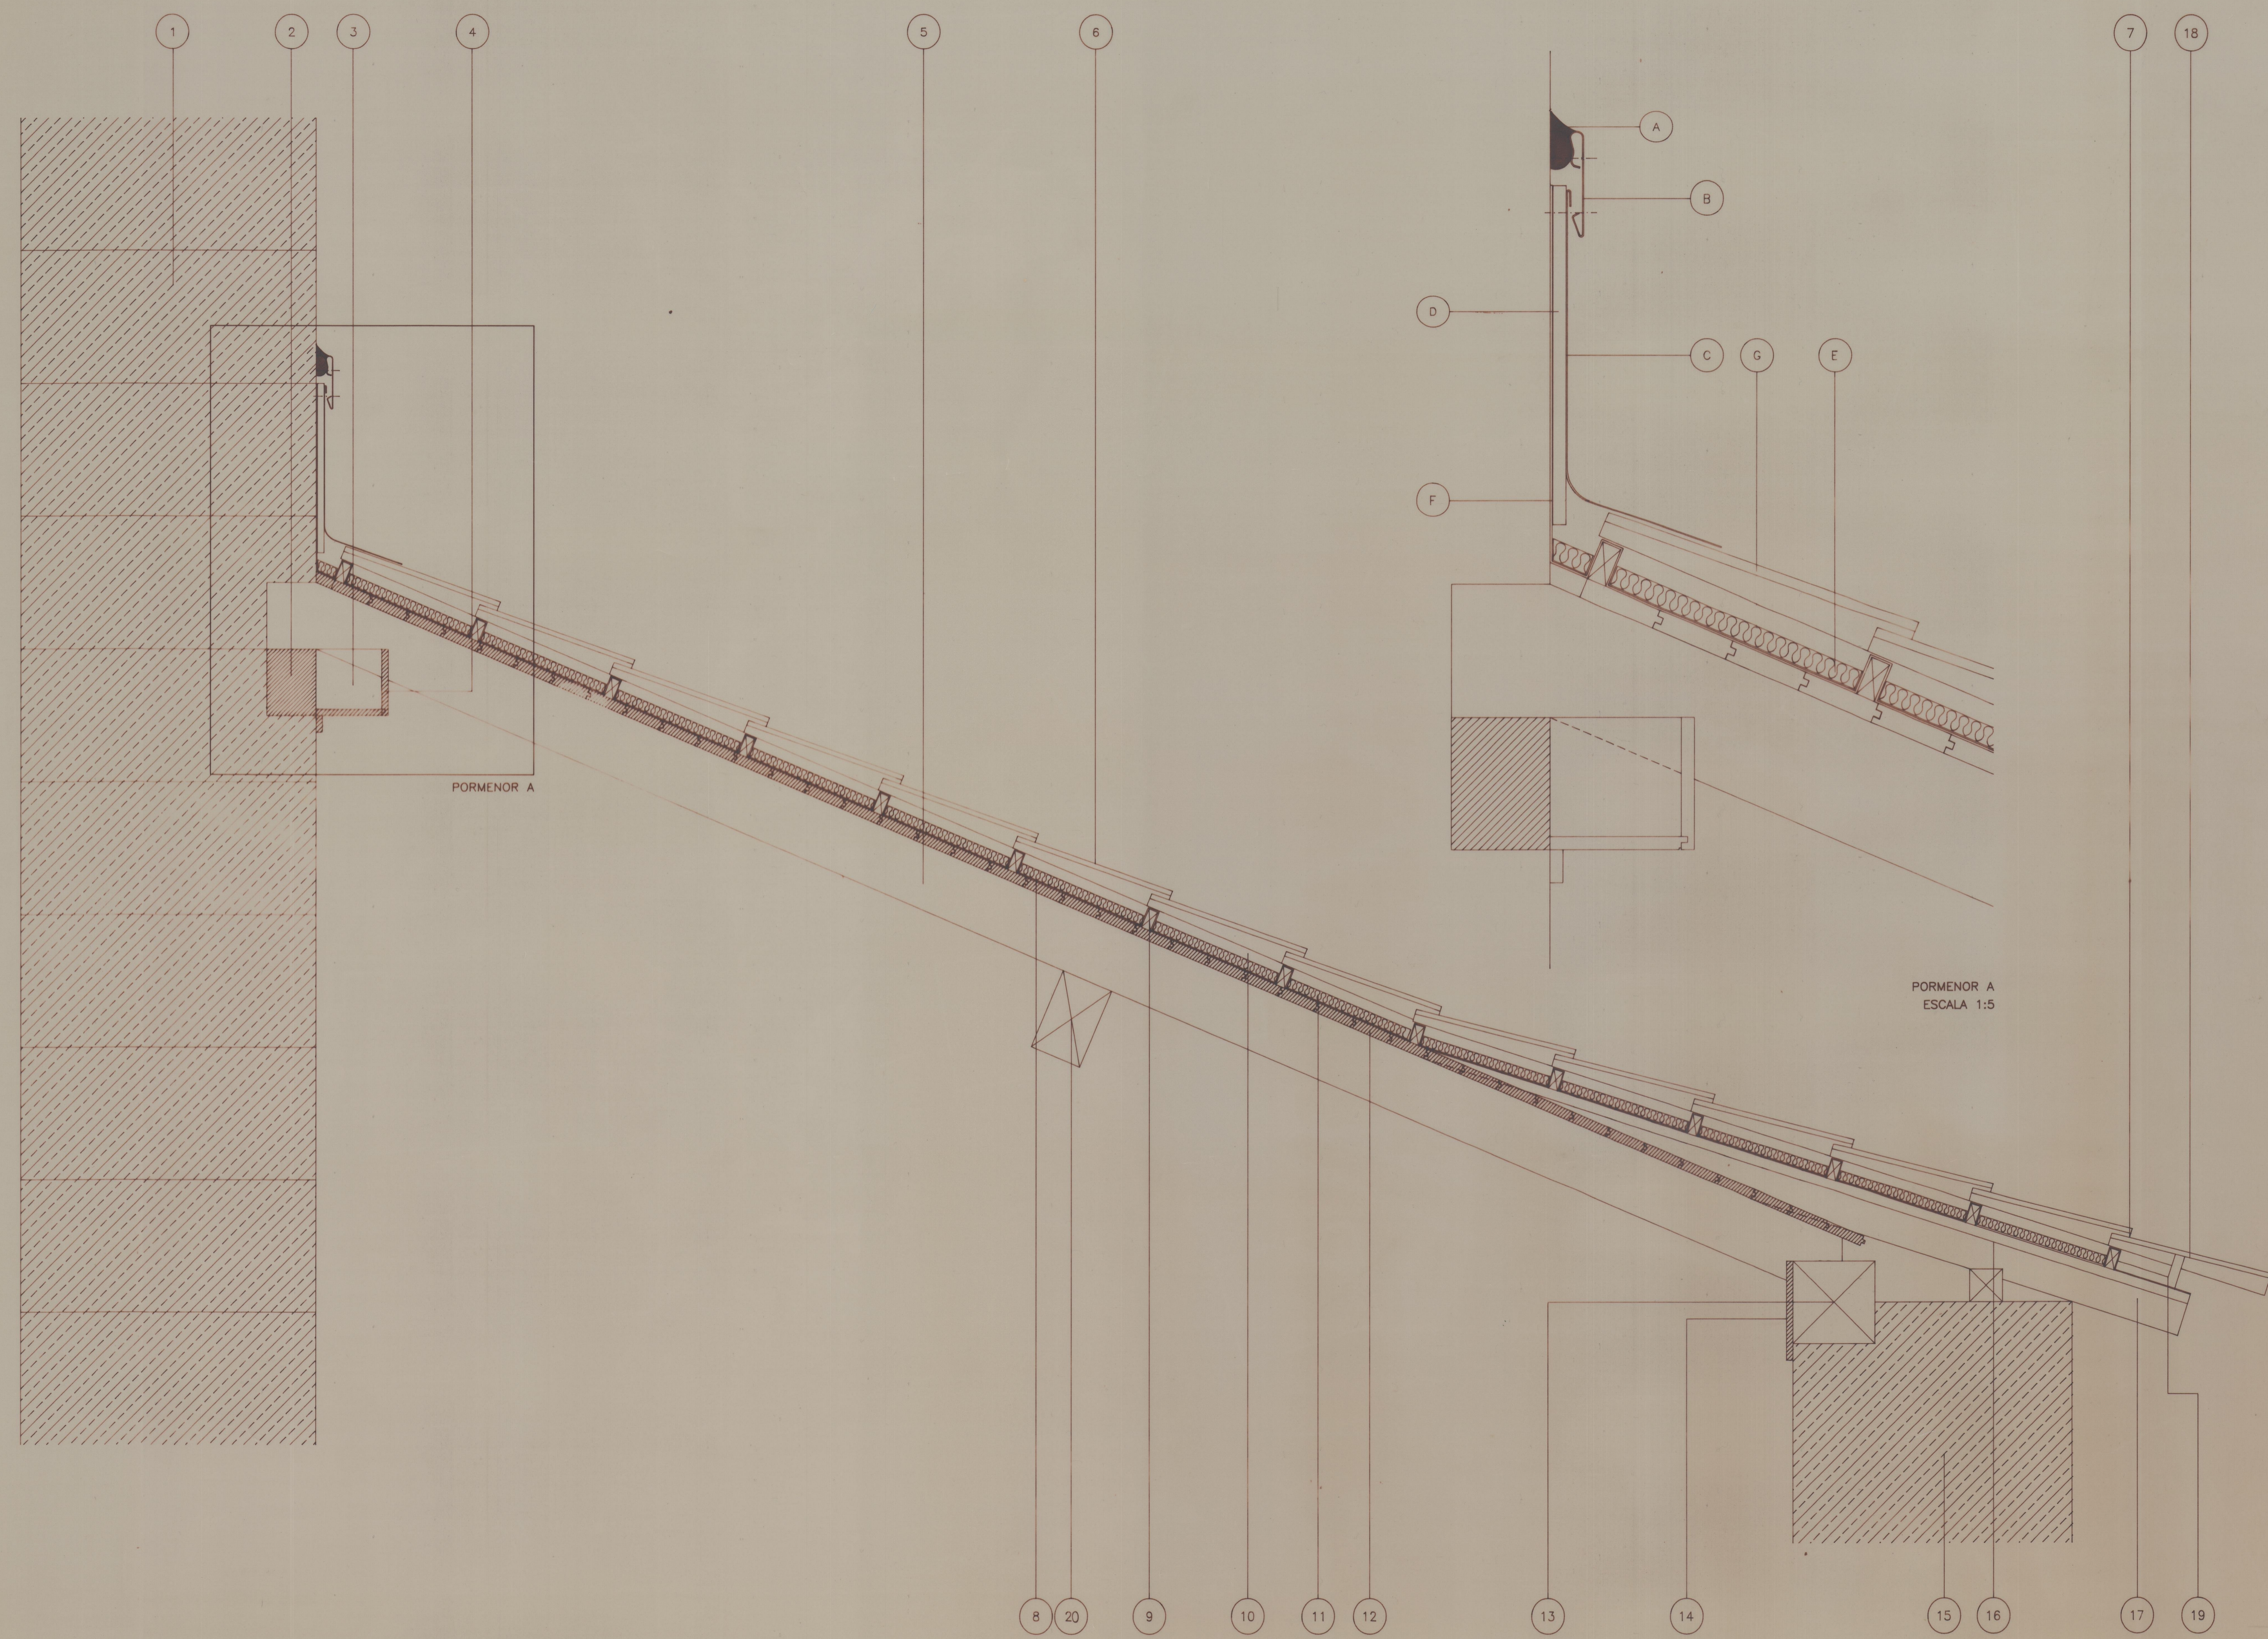
1. PAREDE DE GARNITO EXISTENTE - A CONSOLIDAR NA SEGUNDA FASE
2. LINTEL EM BETÃO - EXISTENTE
3. SANCA EM MADEIRA DE CASTANHO PARA ILUMINAÇÃO
4. SANCA EM MADEIRA DE CASTANHO (ILUMINAÇÃO A EXECUTAR NA FASE 2)

5. VIGA EM MADEIRA DE CASTANHO (NOVA OU A RECUPERAR)
6. TELHA PORTUGUESA DO TIPO "MENDES GODINHO"
7. ARGAMASSA PINTADA PARA FIXAÇÃO DA TELHA DE BEIRAL
8. TELA DO TIPO "HIDROSTAN 10"

9. RIPAS DE MADEIRA DE CASTANHO COM 0,03 X 0,06M.
10. CAIXA DE AR
11. PLACAS DE ROOFMATE - SL - 0,03M
12. FORRO MACHEADO EM MADEIRA DE CASTANHO
13. PEÇA DE BETÃO OU MADEIRA - EXISTENTE

14. PEÇA DE REMATE EM MADEIRA DE CASTANHO
15. PAREDE DE GRANITO EXISTENTE - A CONSOLIDAR NA SEGUNDA FASE
16. FORRO EM AGLOMERADO MARÍTIMO
17. CONTRAFEITO DE SANCA EM MADEIRA DE CASTANHO

18. TELHA DE BEIRAL DO TIPO "MENDES GODINHO"
19. PEÇA DE MADEIRA DE CASTANHO PARA SUPORTE DA TELHA DE BEIRAL
20. VIGA DE CASTANHO - SUPORTE INTERMÉDIO

- A IMPERMEABILIZANTE - MASSA EPÓXICA
 B PRESILHA DO TIPO "CAPPING STRIP - ZN" EM COBRE
 C RUFO DE COBRE
 D AGLOMERADO NEGRO DE CORTIÇA
 E ROOFMATE SL 0,03
 F TELA DO TIPO "HIDROSTAN 10"
 G TELHA PORTUGUESA DO TIPO "MENDES GODINHO"
