Palacete do Visconde de Villar d' Allen, Porto data: 10/2010  
 Projecto de Recuperação fase: P. Execução

Planta Piso 1 e Planta de Cobertura \_ Situação Existente subs.:      esc.: 1/100

Sanitário para pessoa de mobilidade reduzida Piso 0 - Projecto de intervenção

Pormenor de chaminé \_ Cobertura

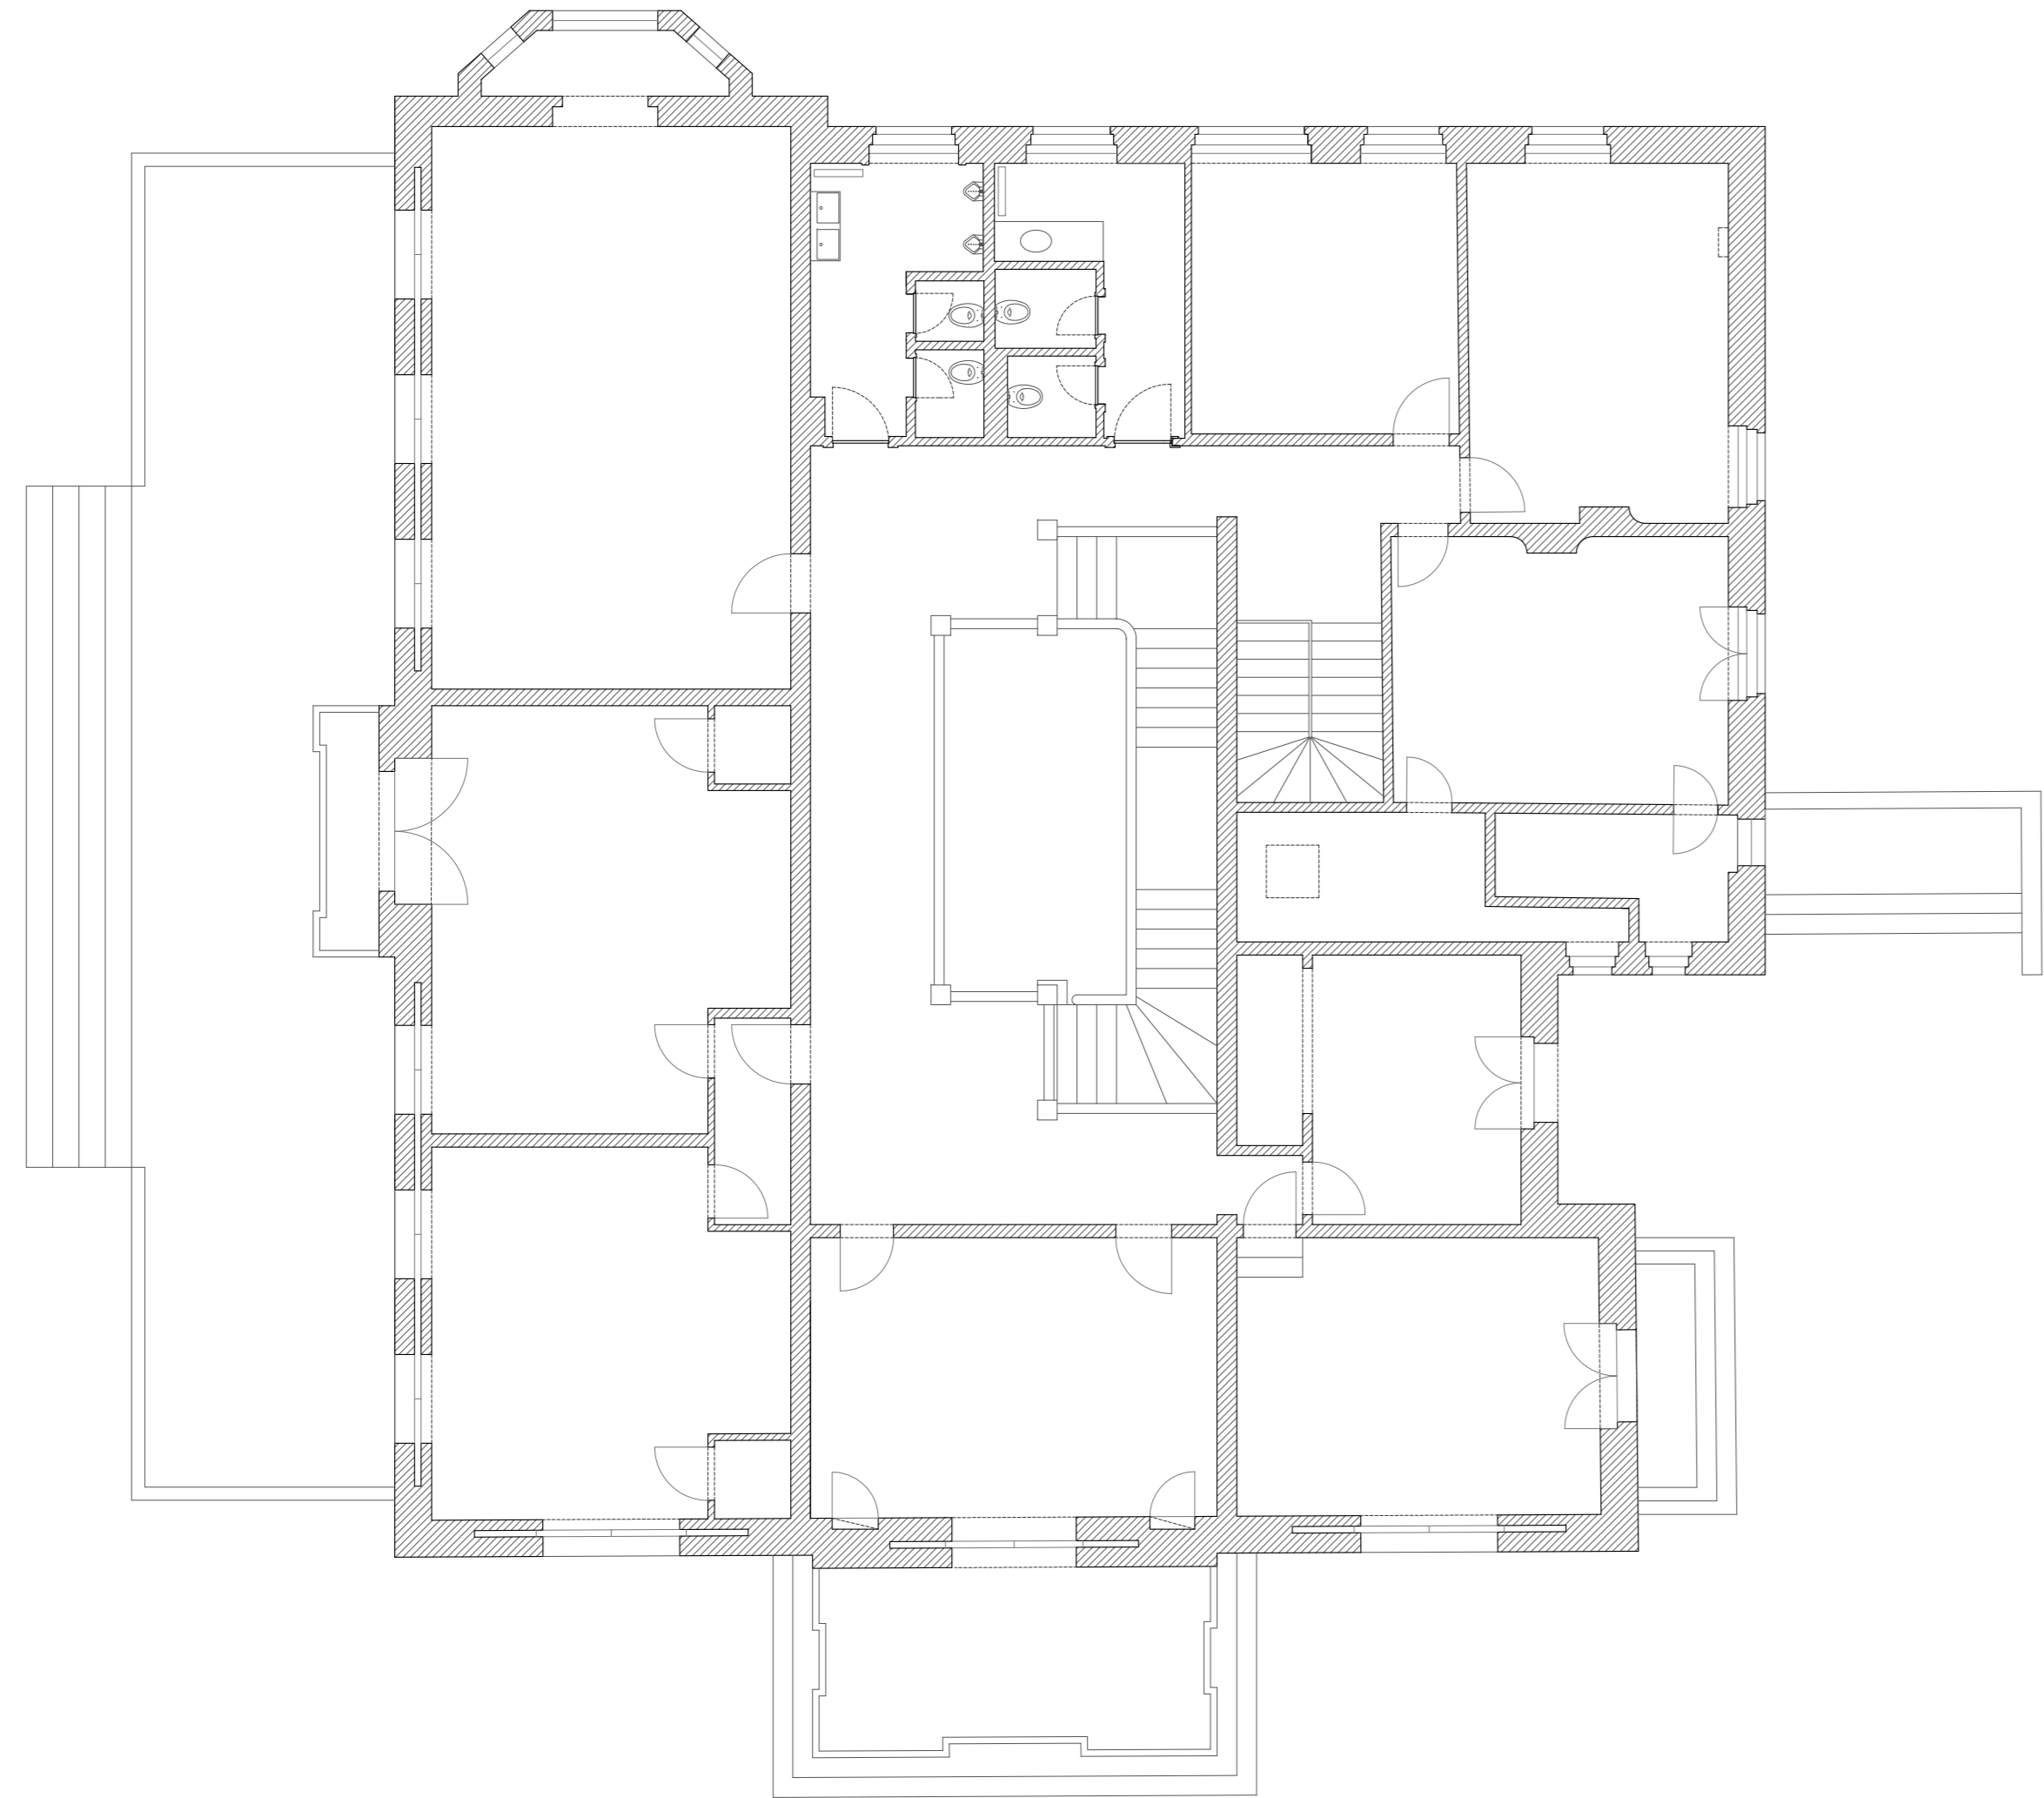
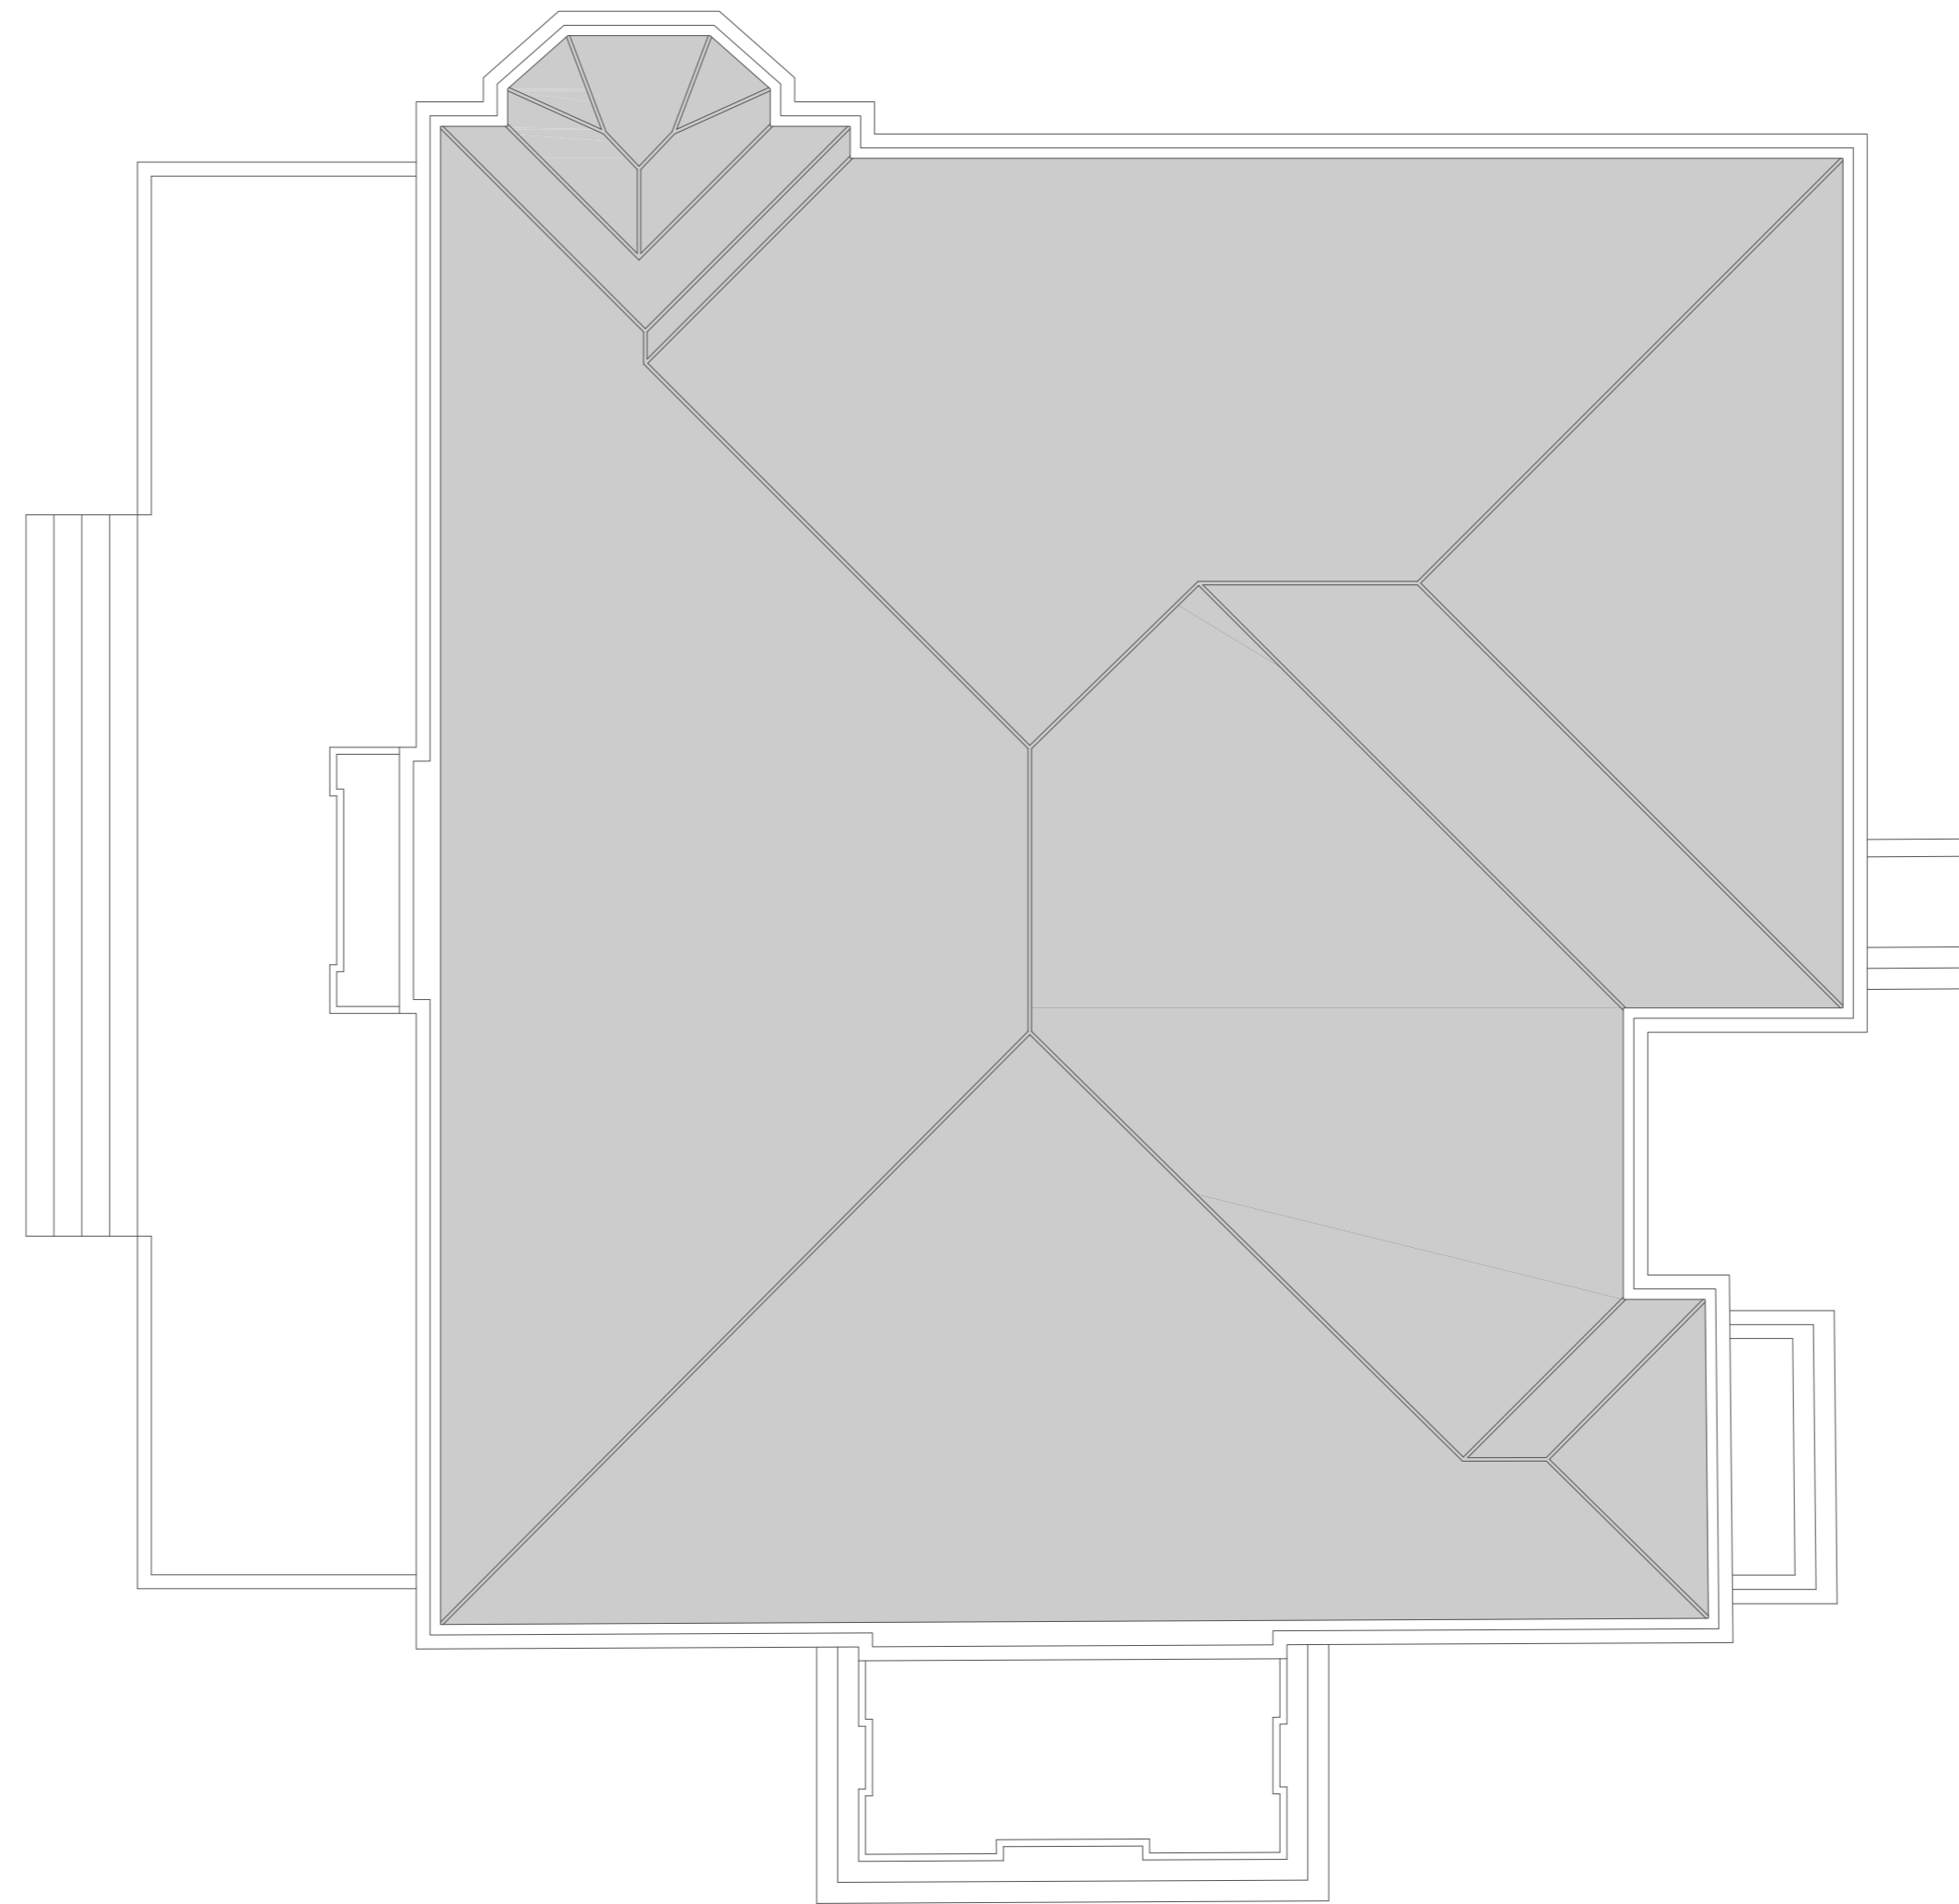
Planta do Piso 1

Planta de Cobertura

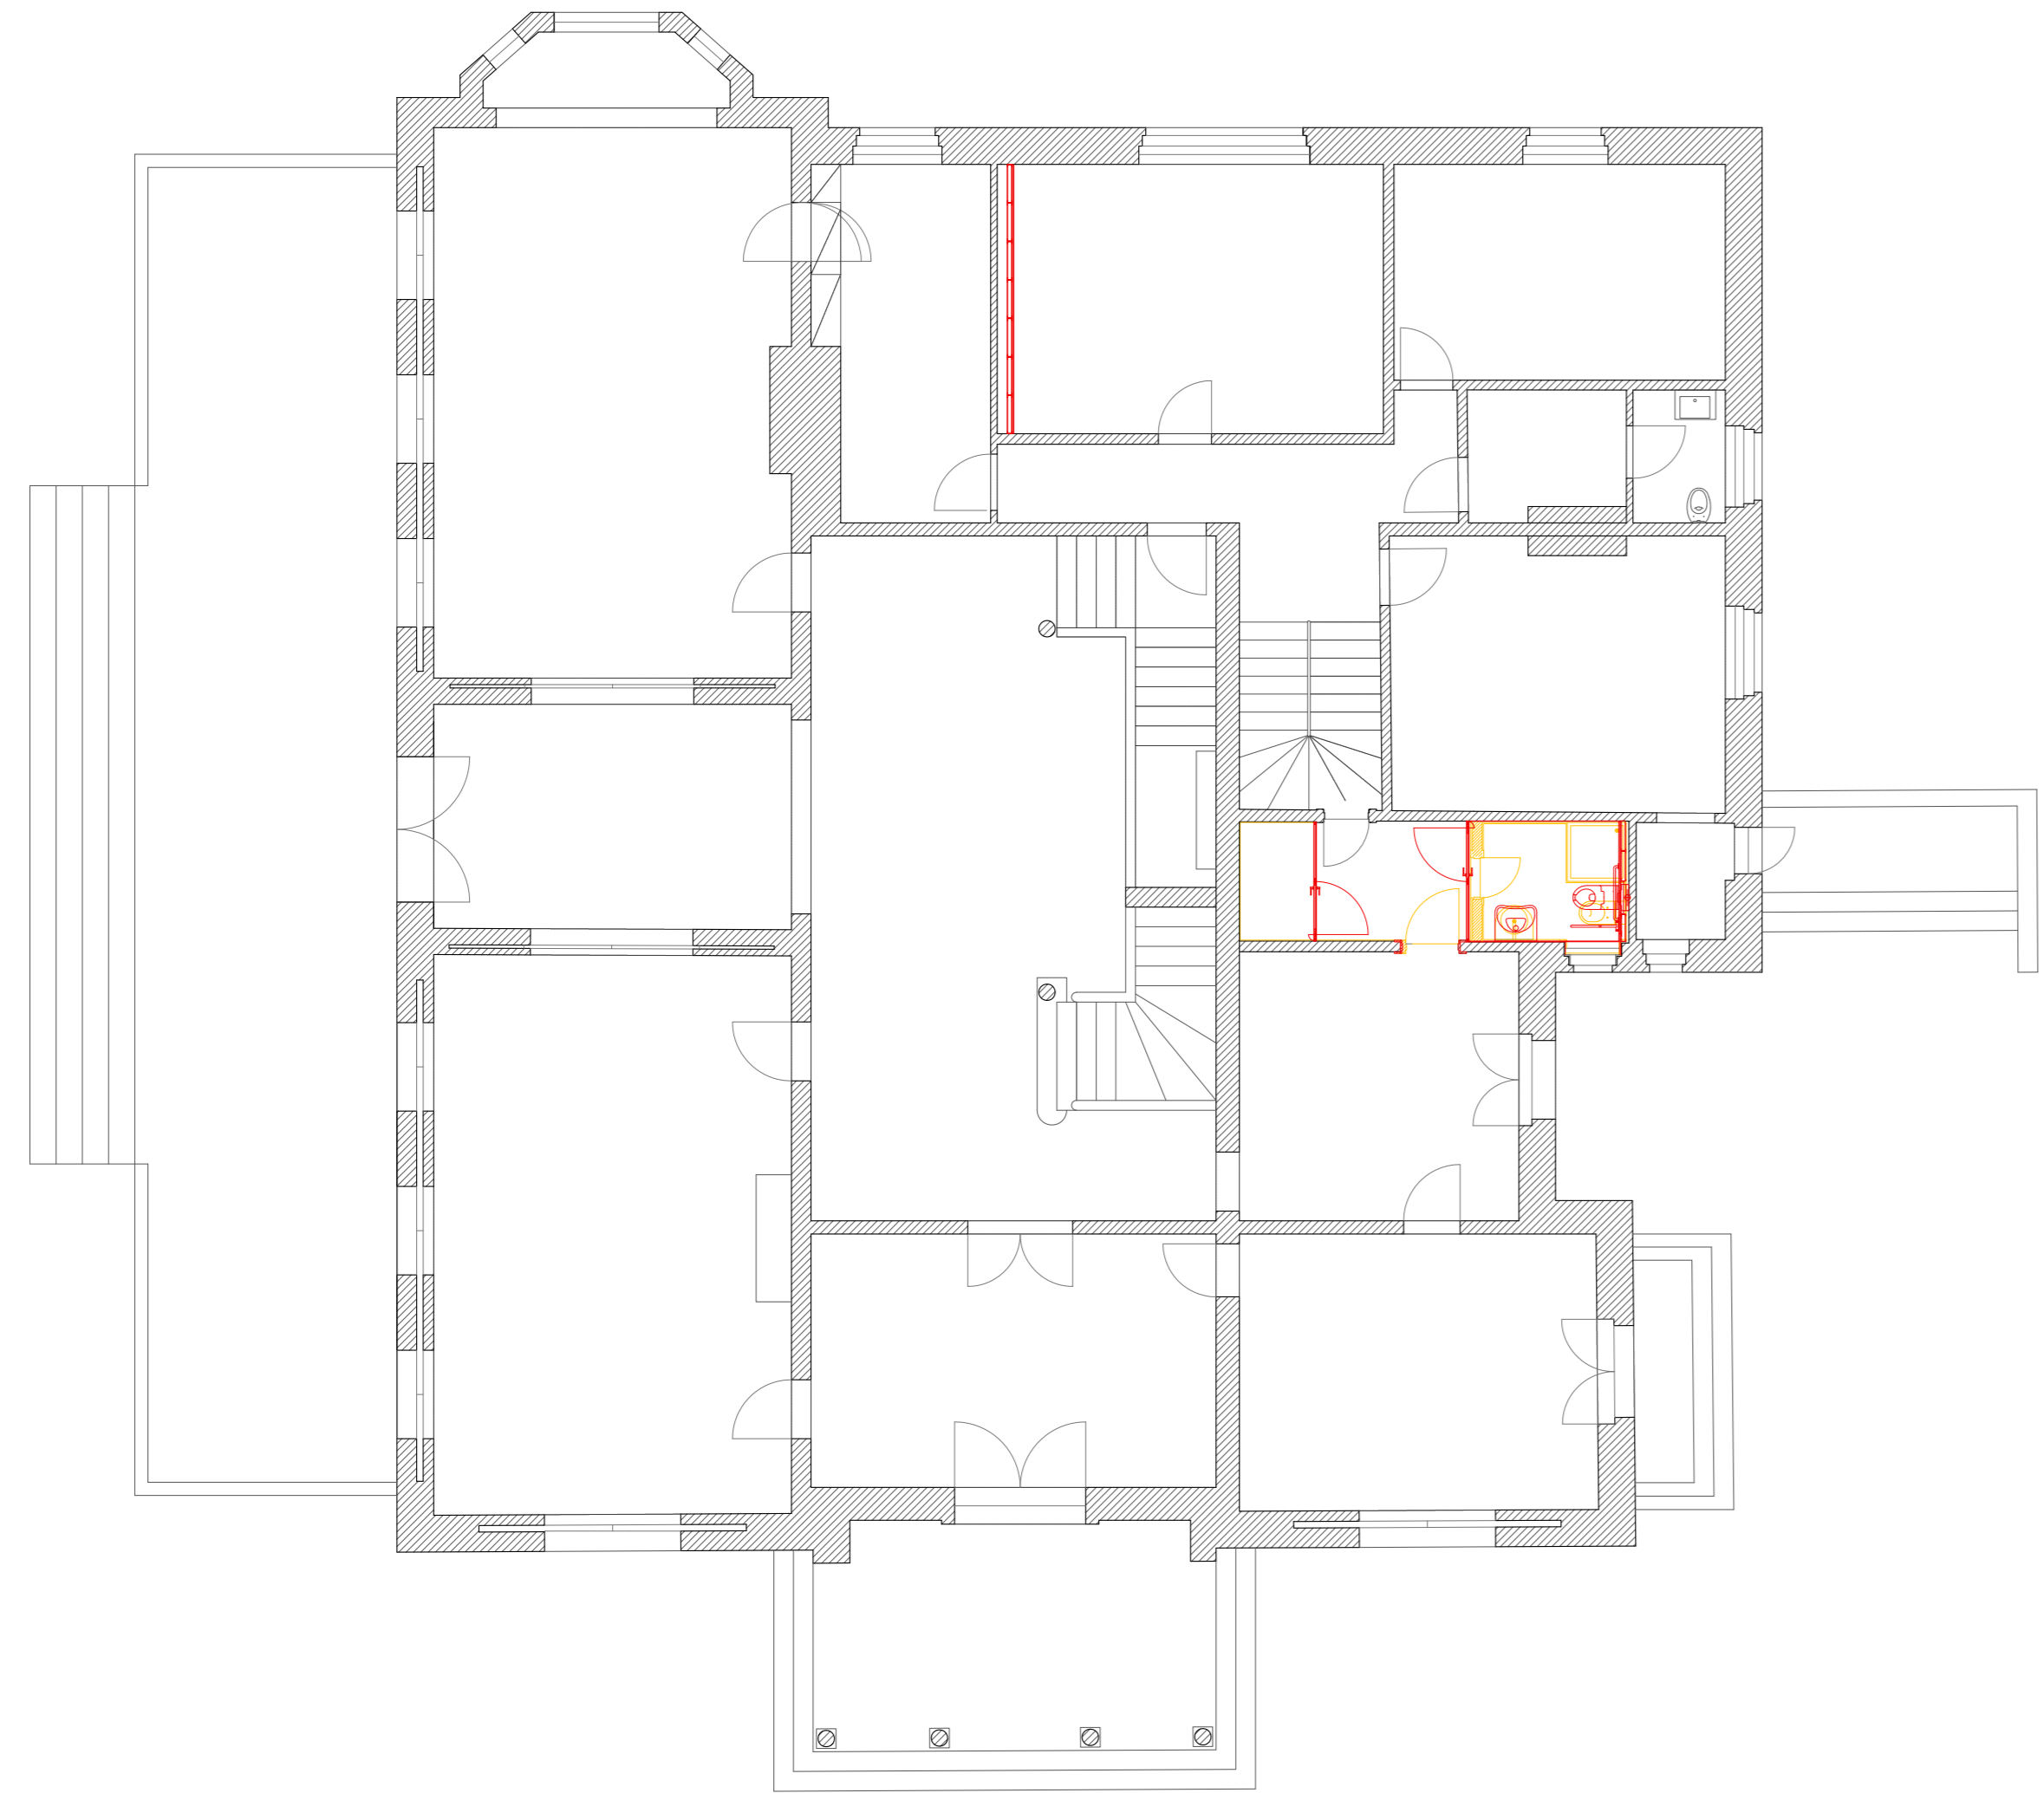
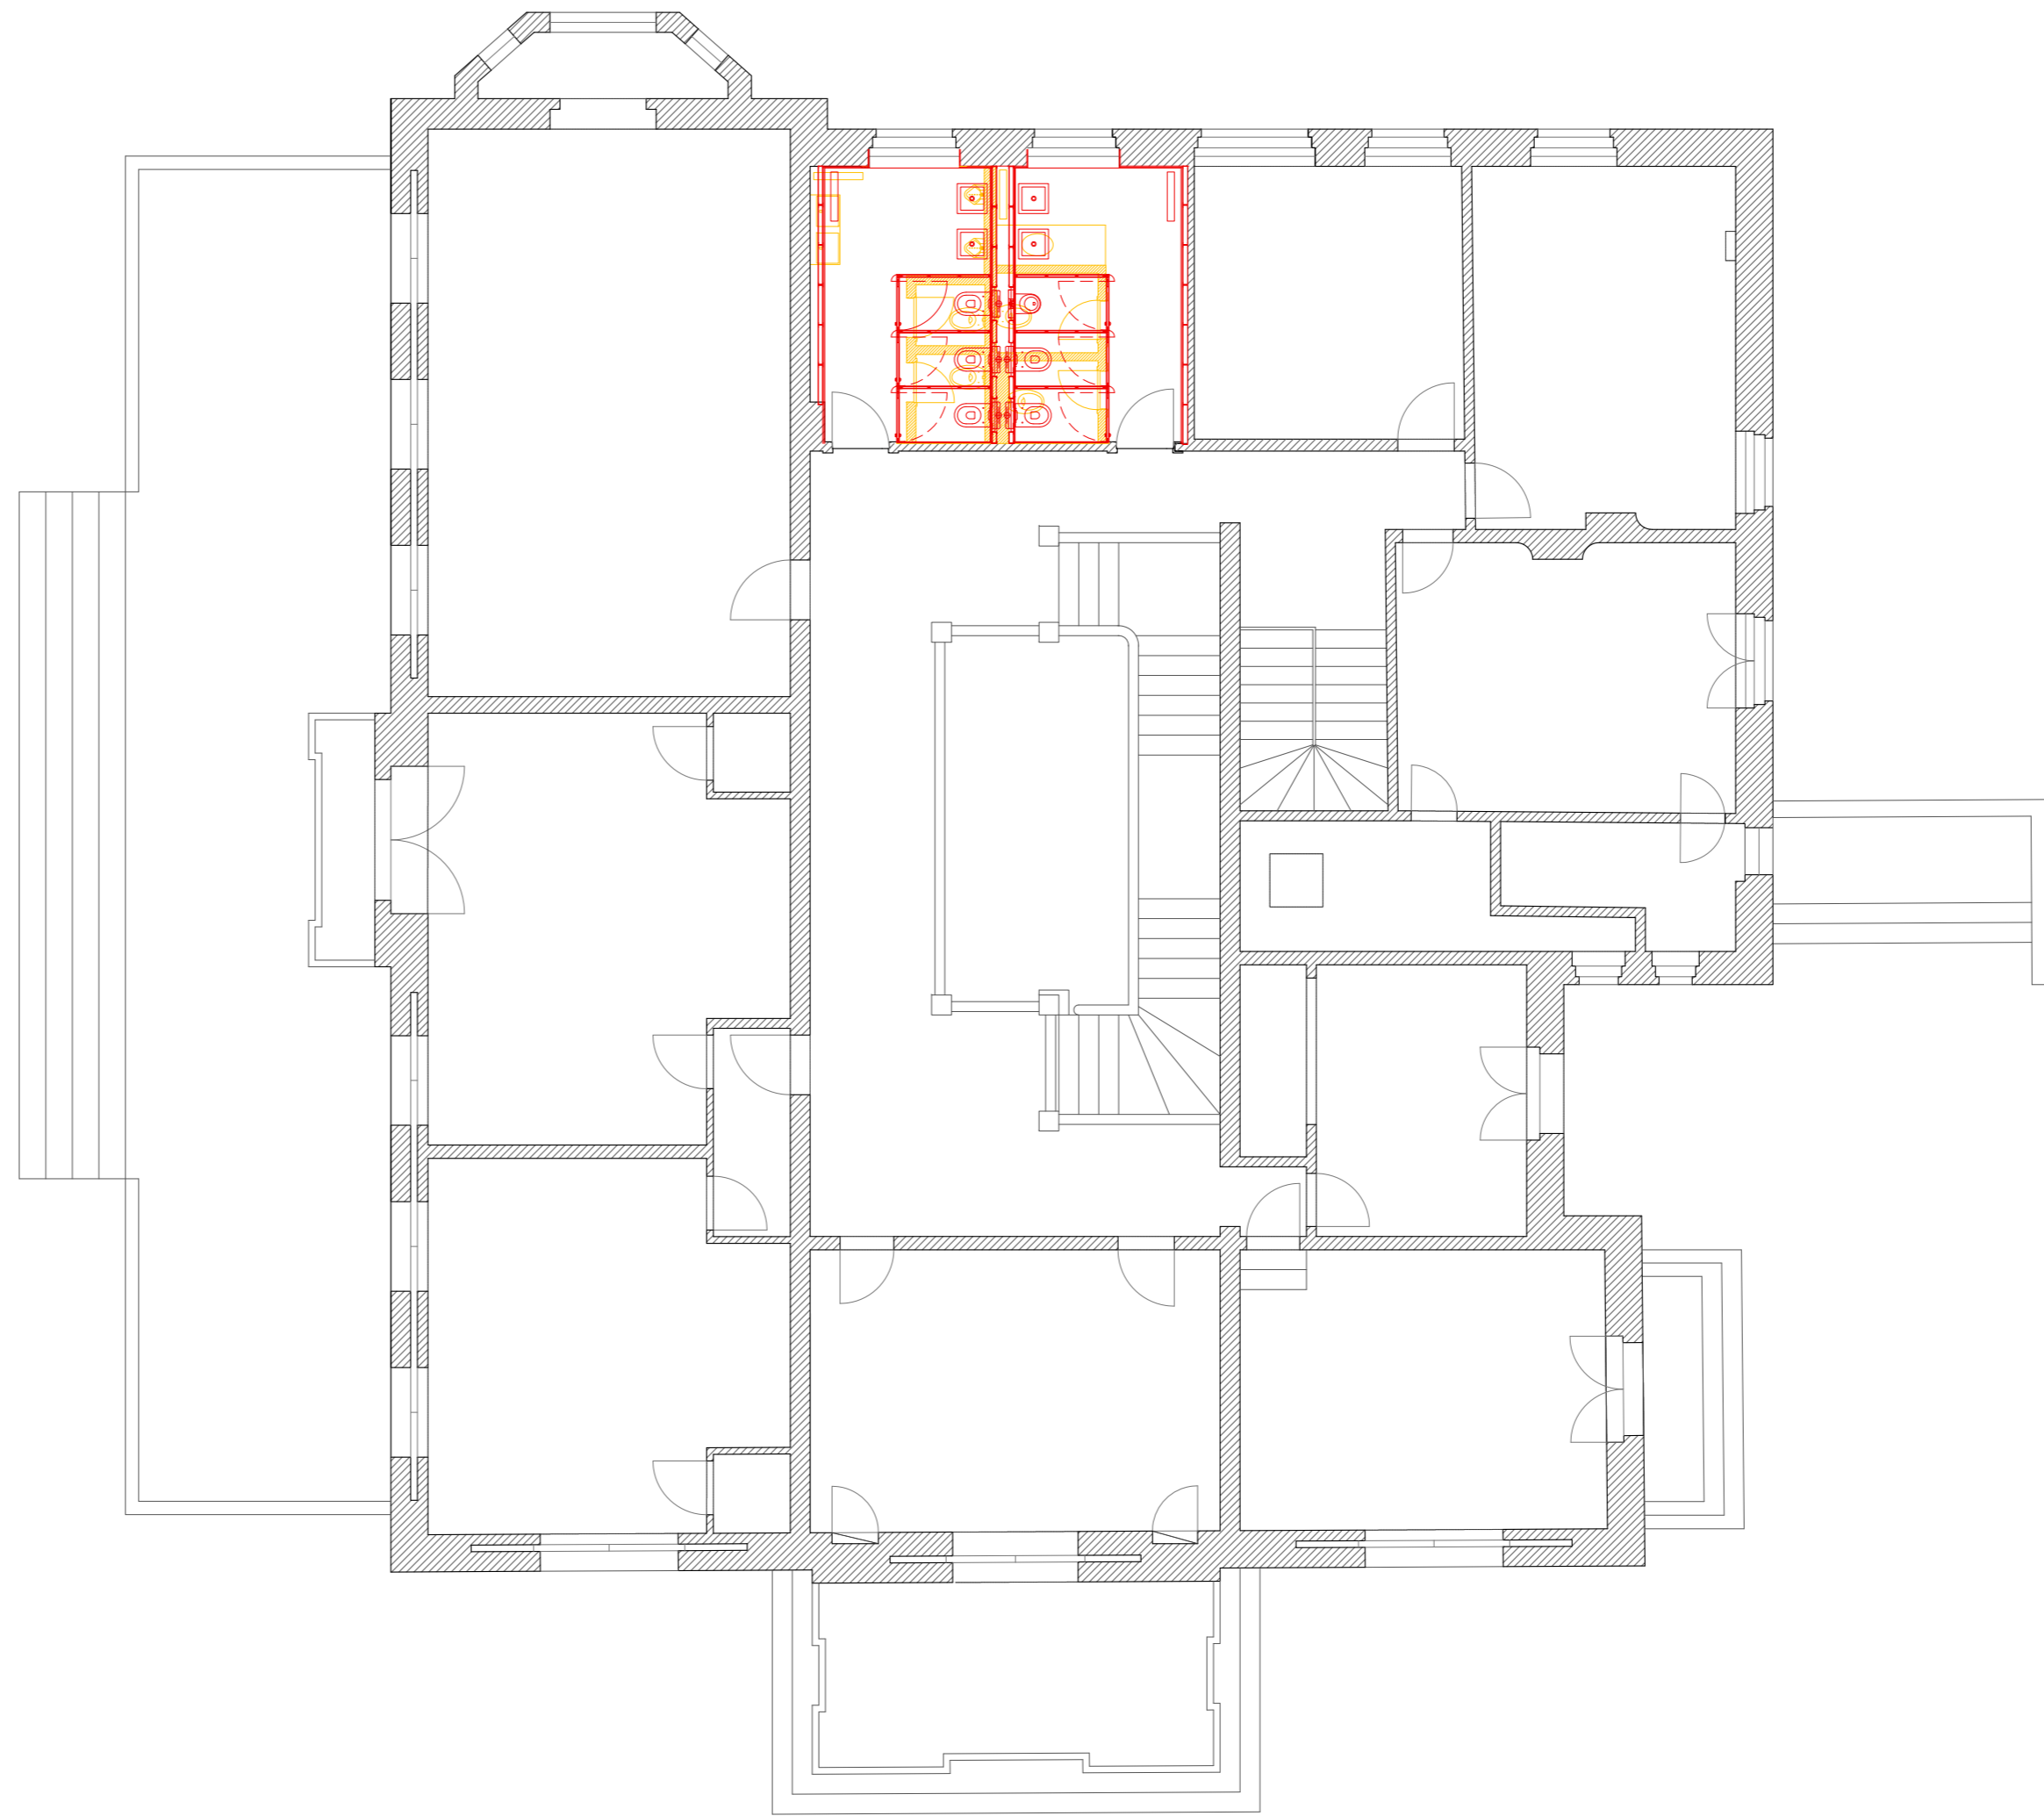
Planta do Piso 0

Planta do Piso 1
