Palacete do Visconde de Villar d' Allen, Porto data: 10/2010  
 Projecto de Recuperação fase: P. Execução

Planta Piso 1 e Planta de Cobertura \_ Situação Existente subs.:      esc.: 1/100

Sanitário para pessoa de mobilidade reduzida Piso 0 - Projecto de intervenção

Pormenor de chaminé \_ Cobertura

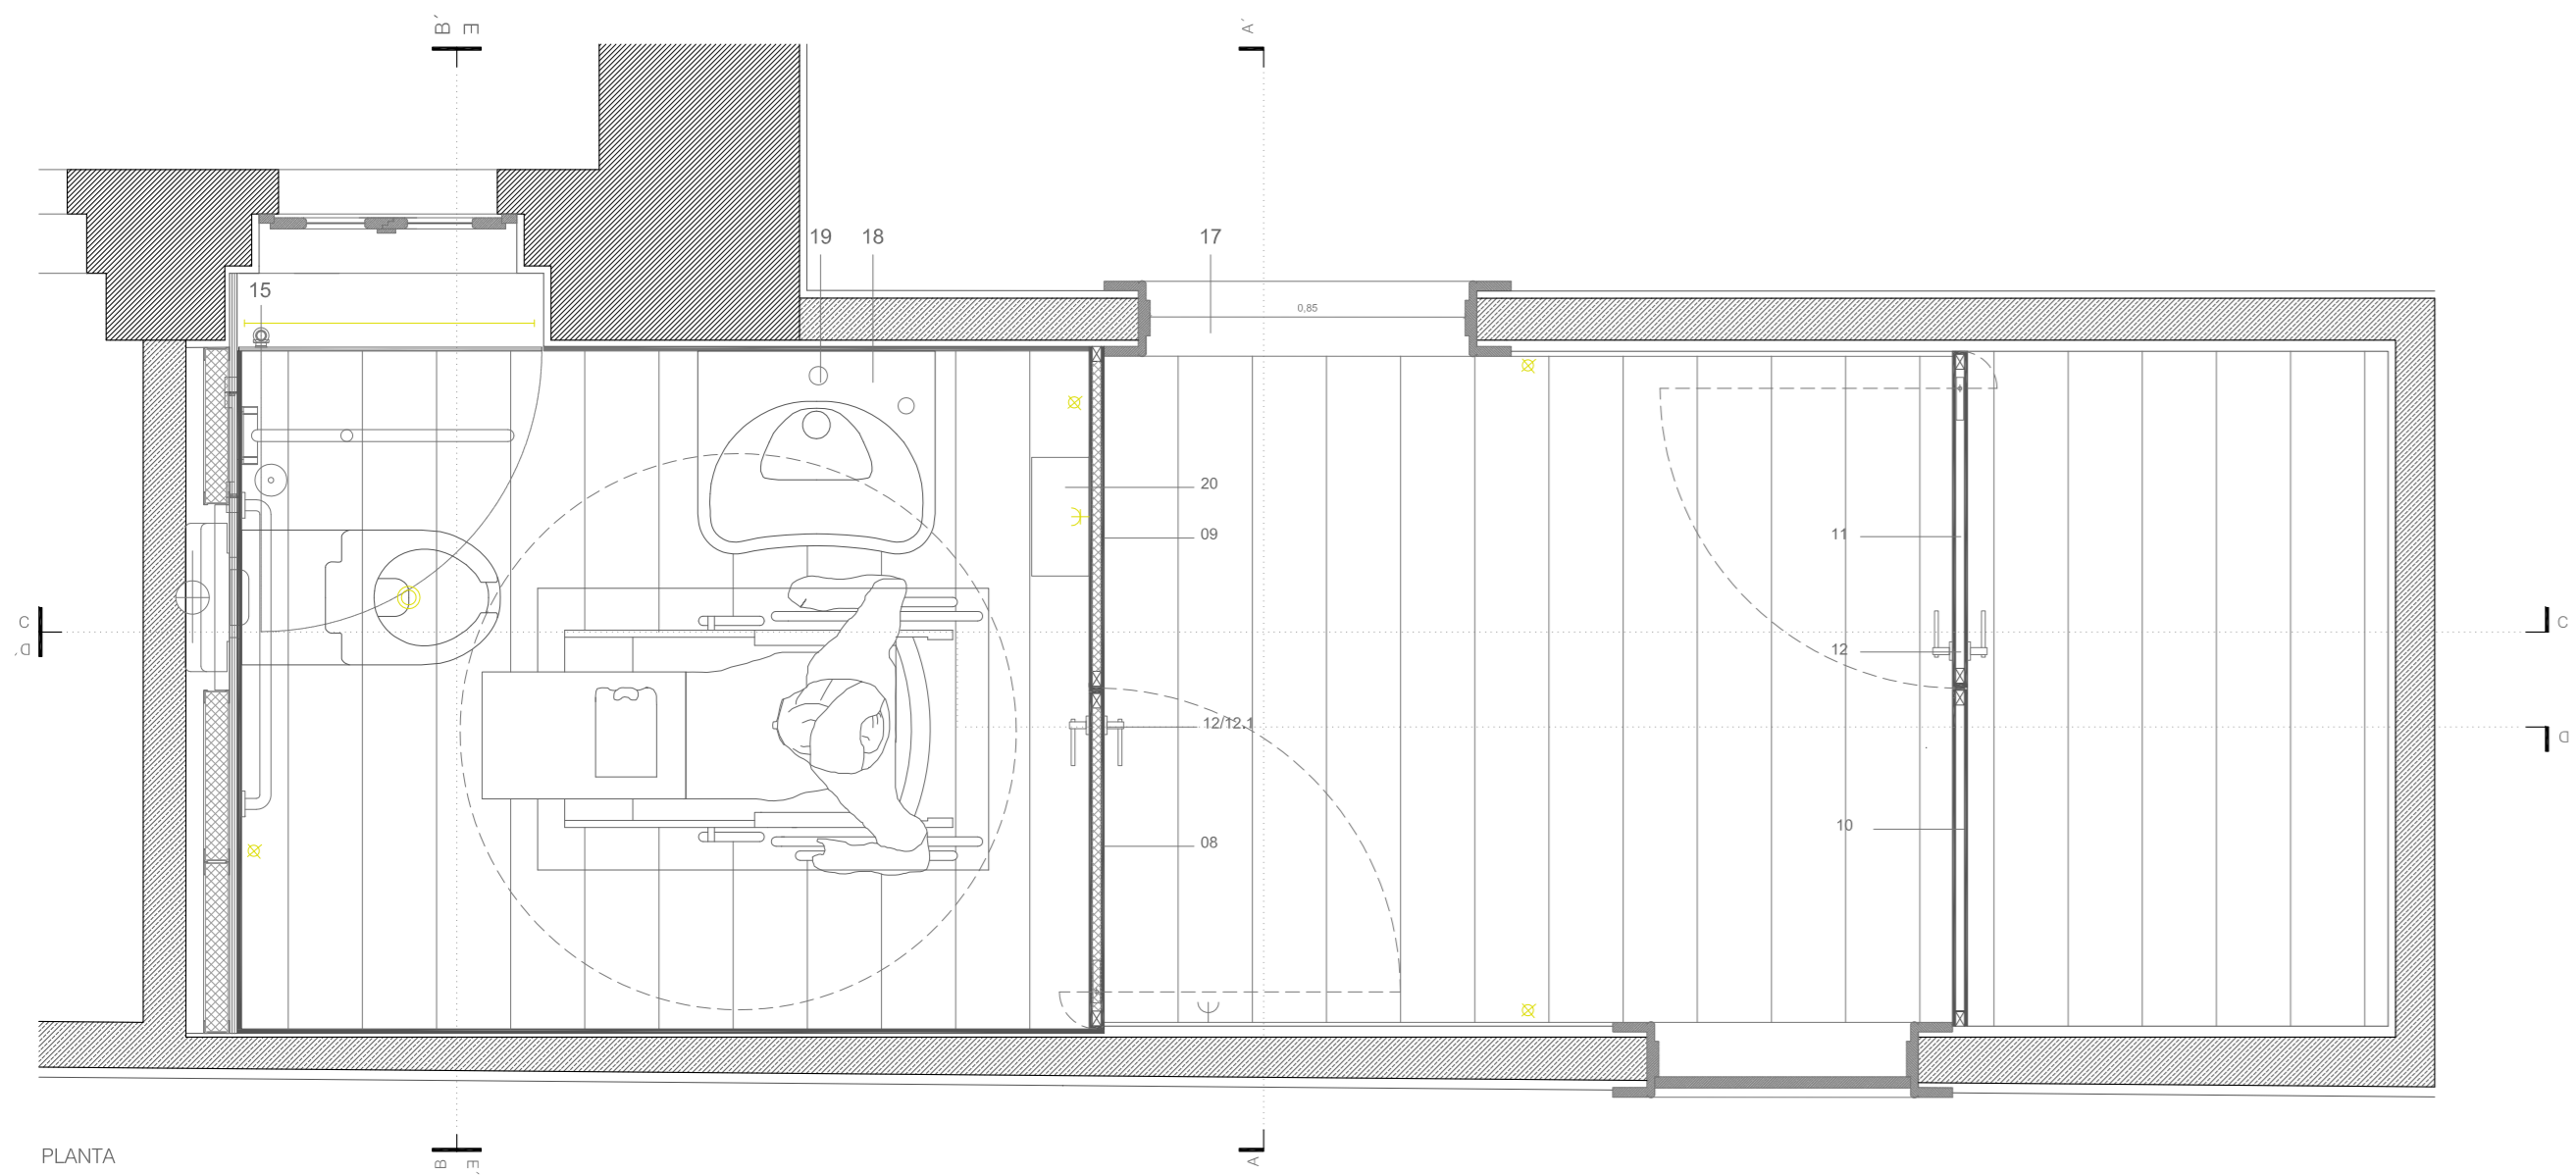
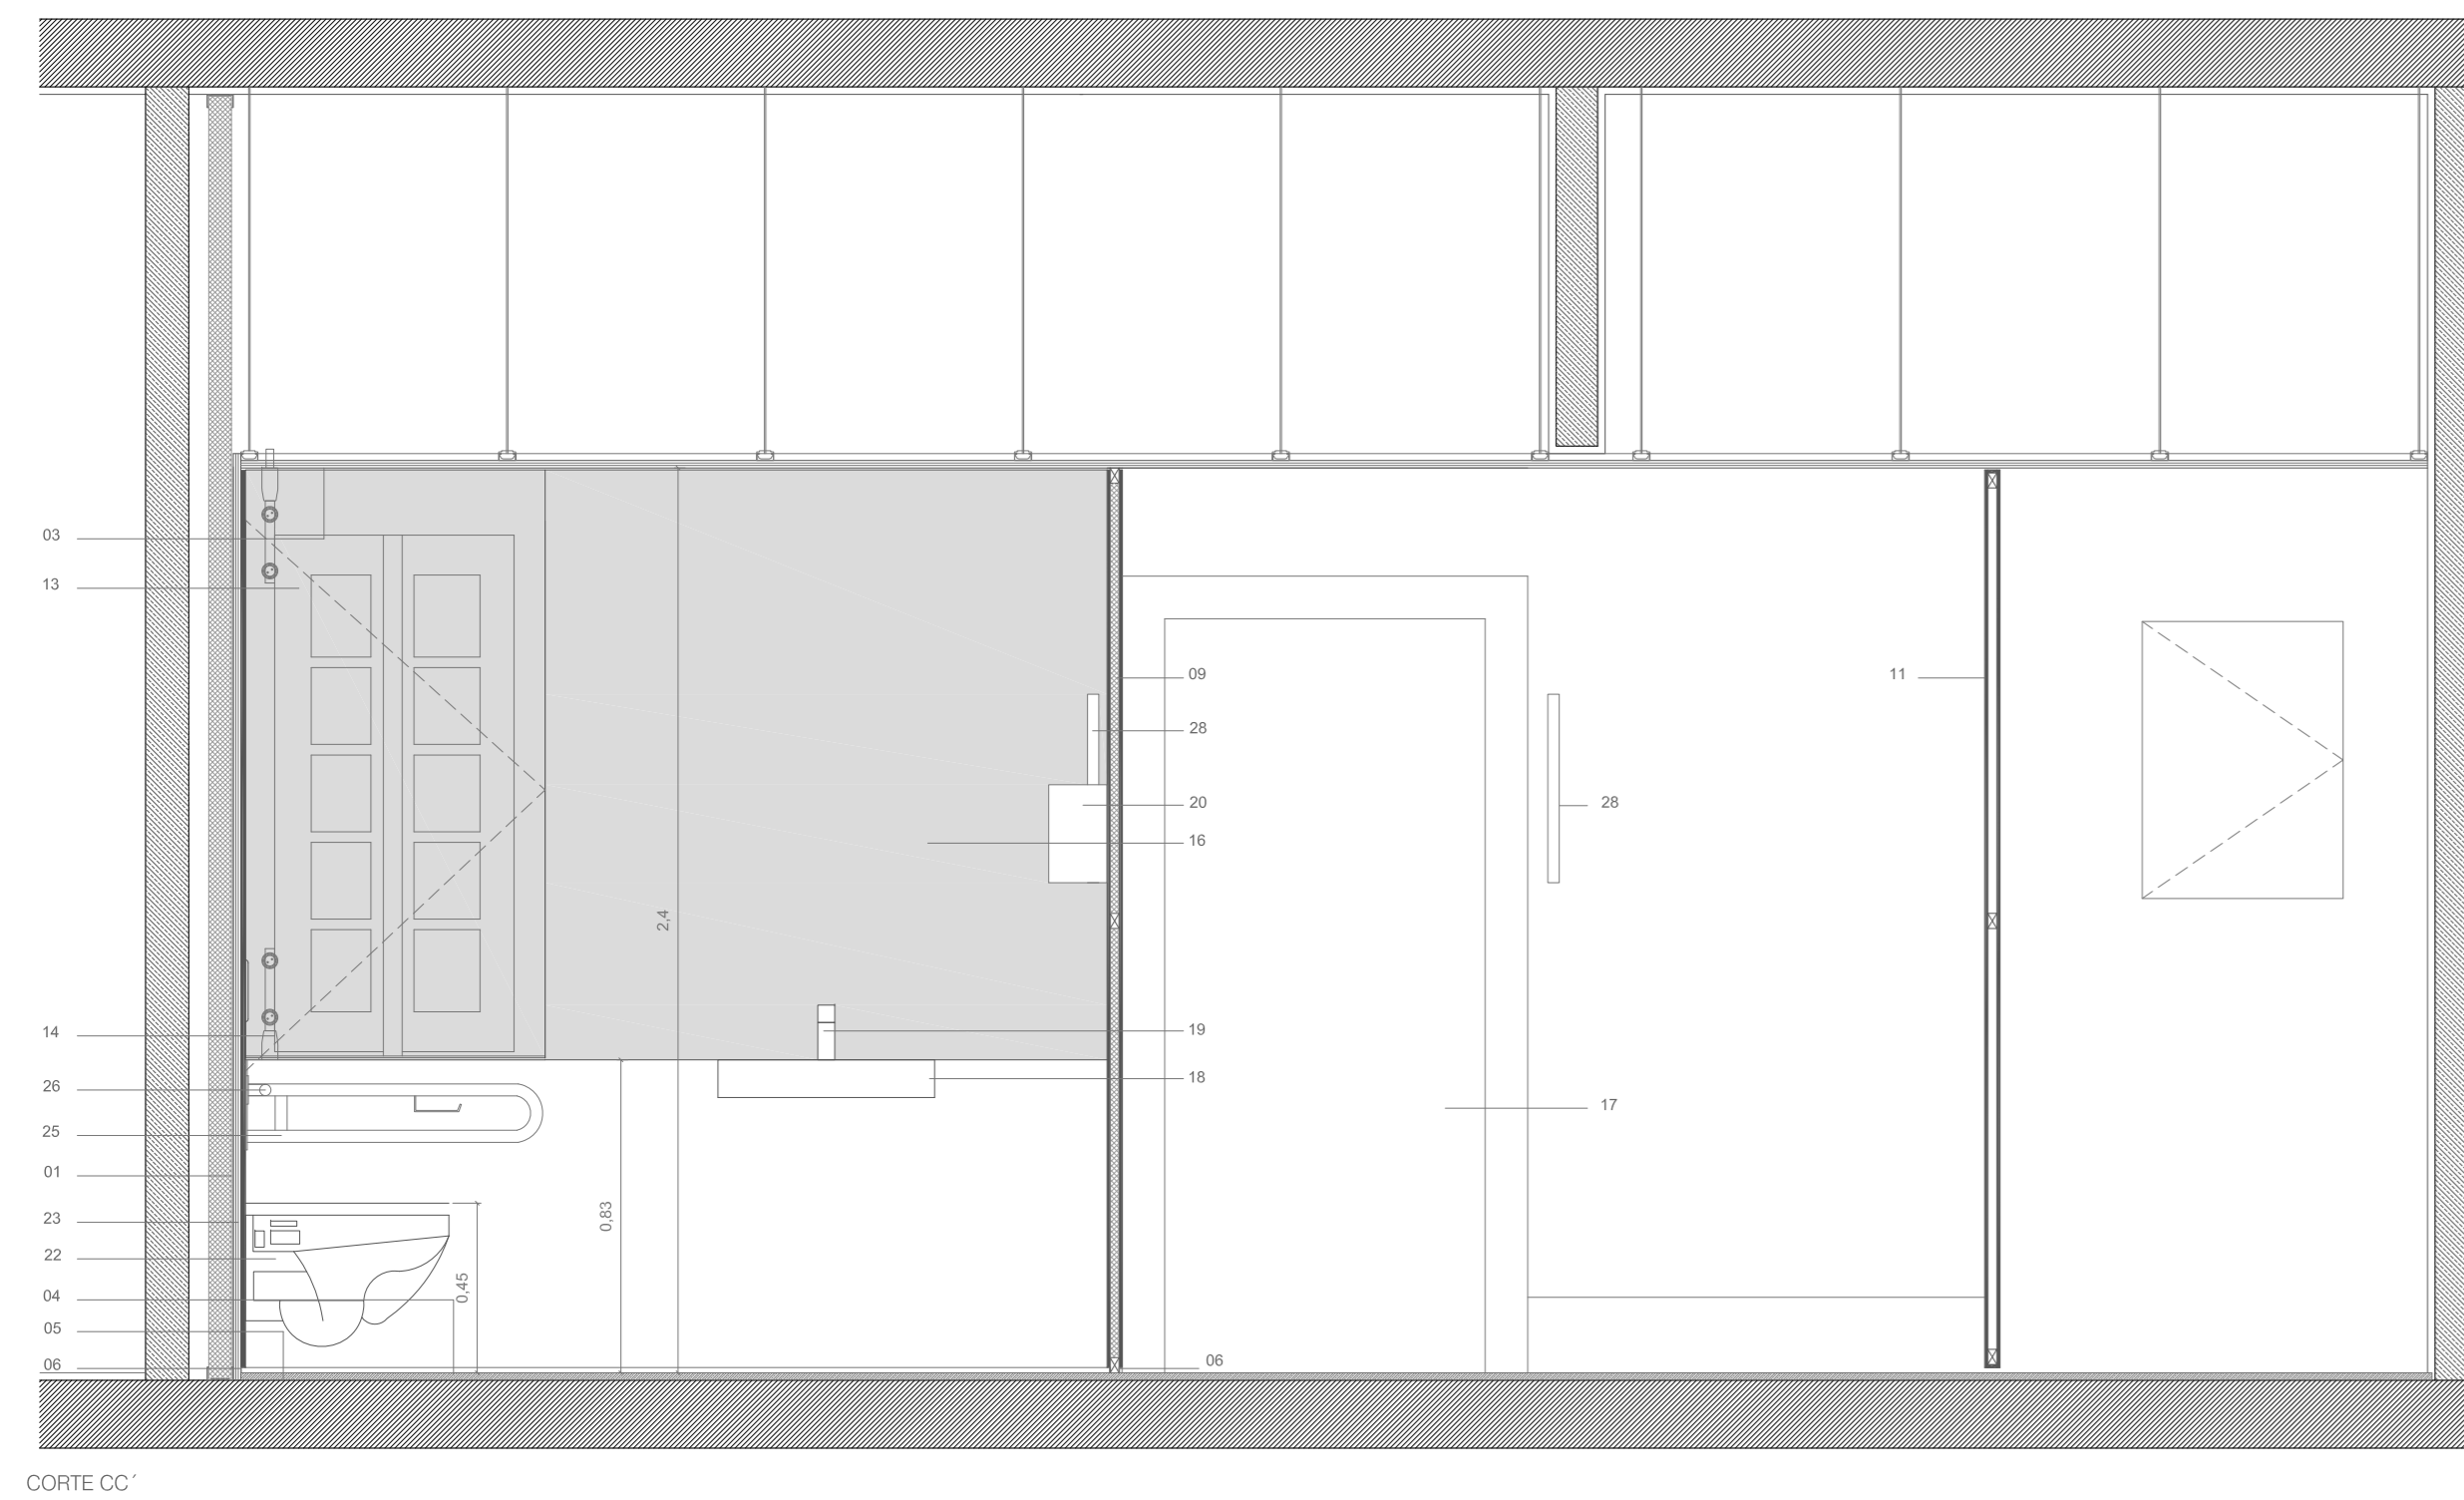
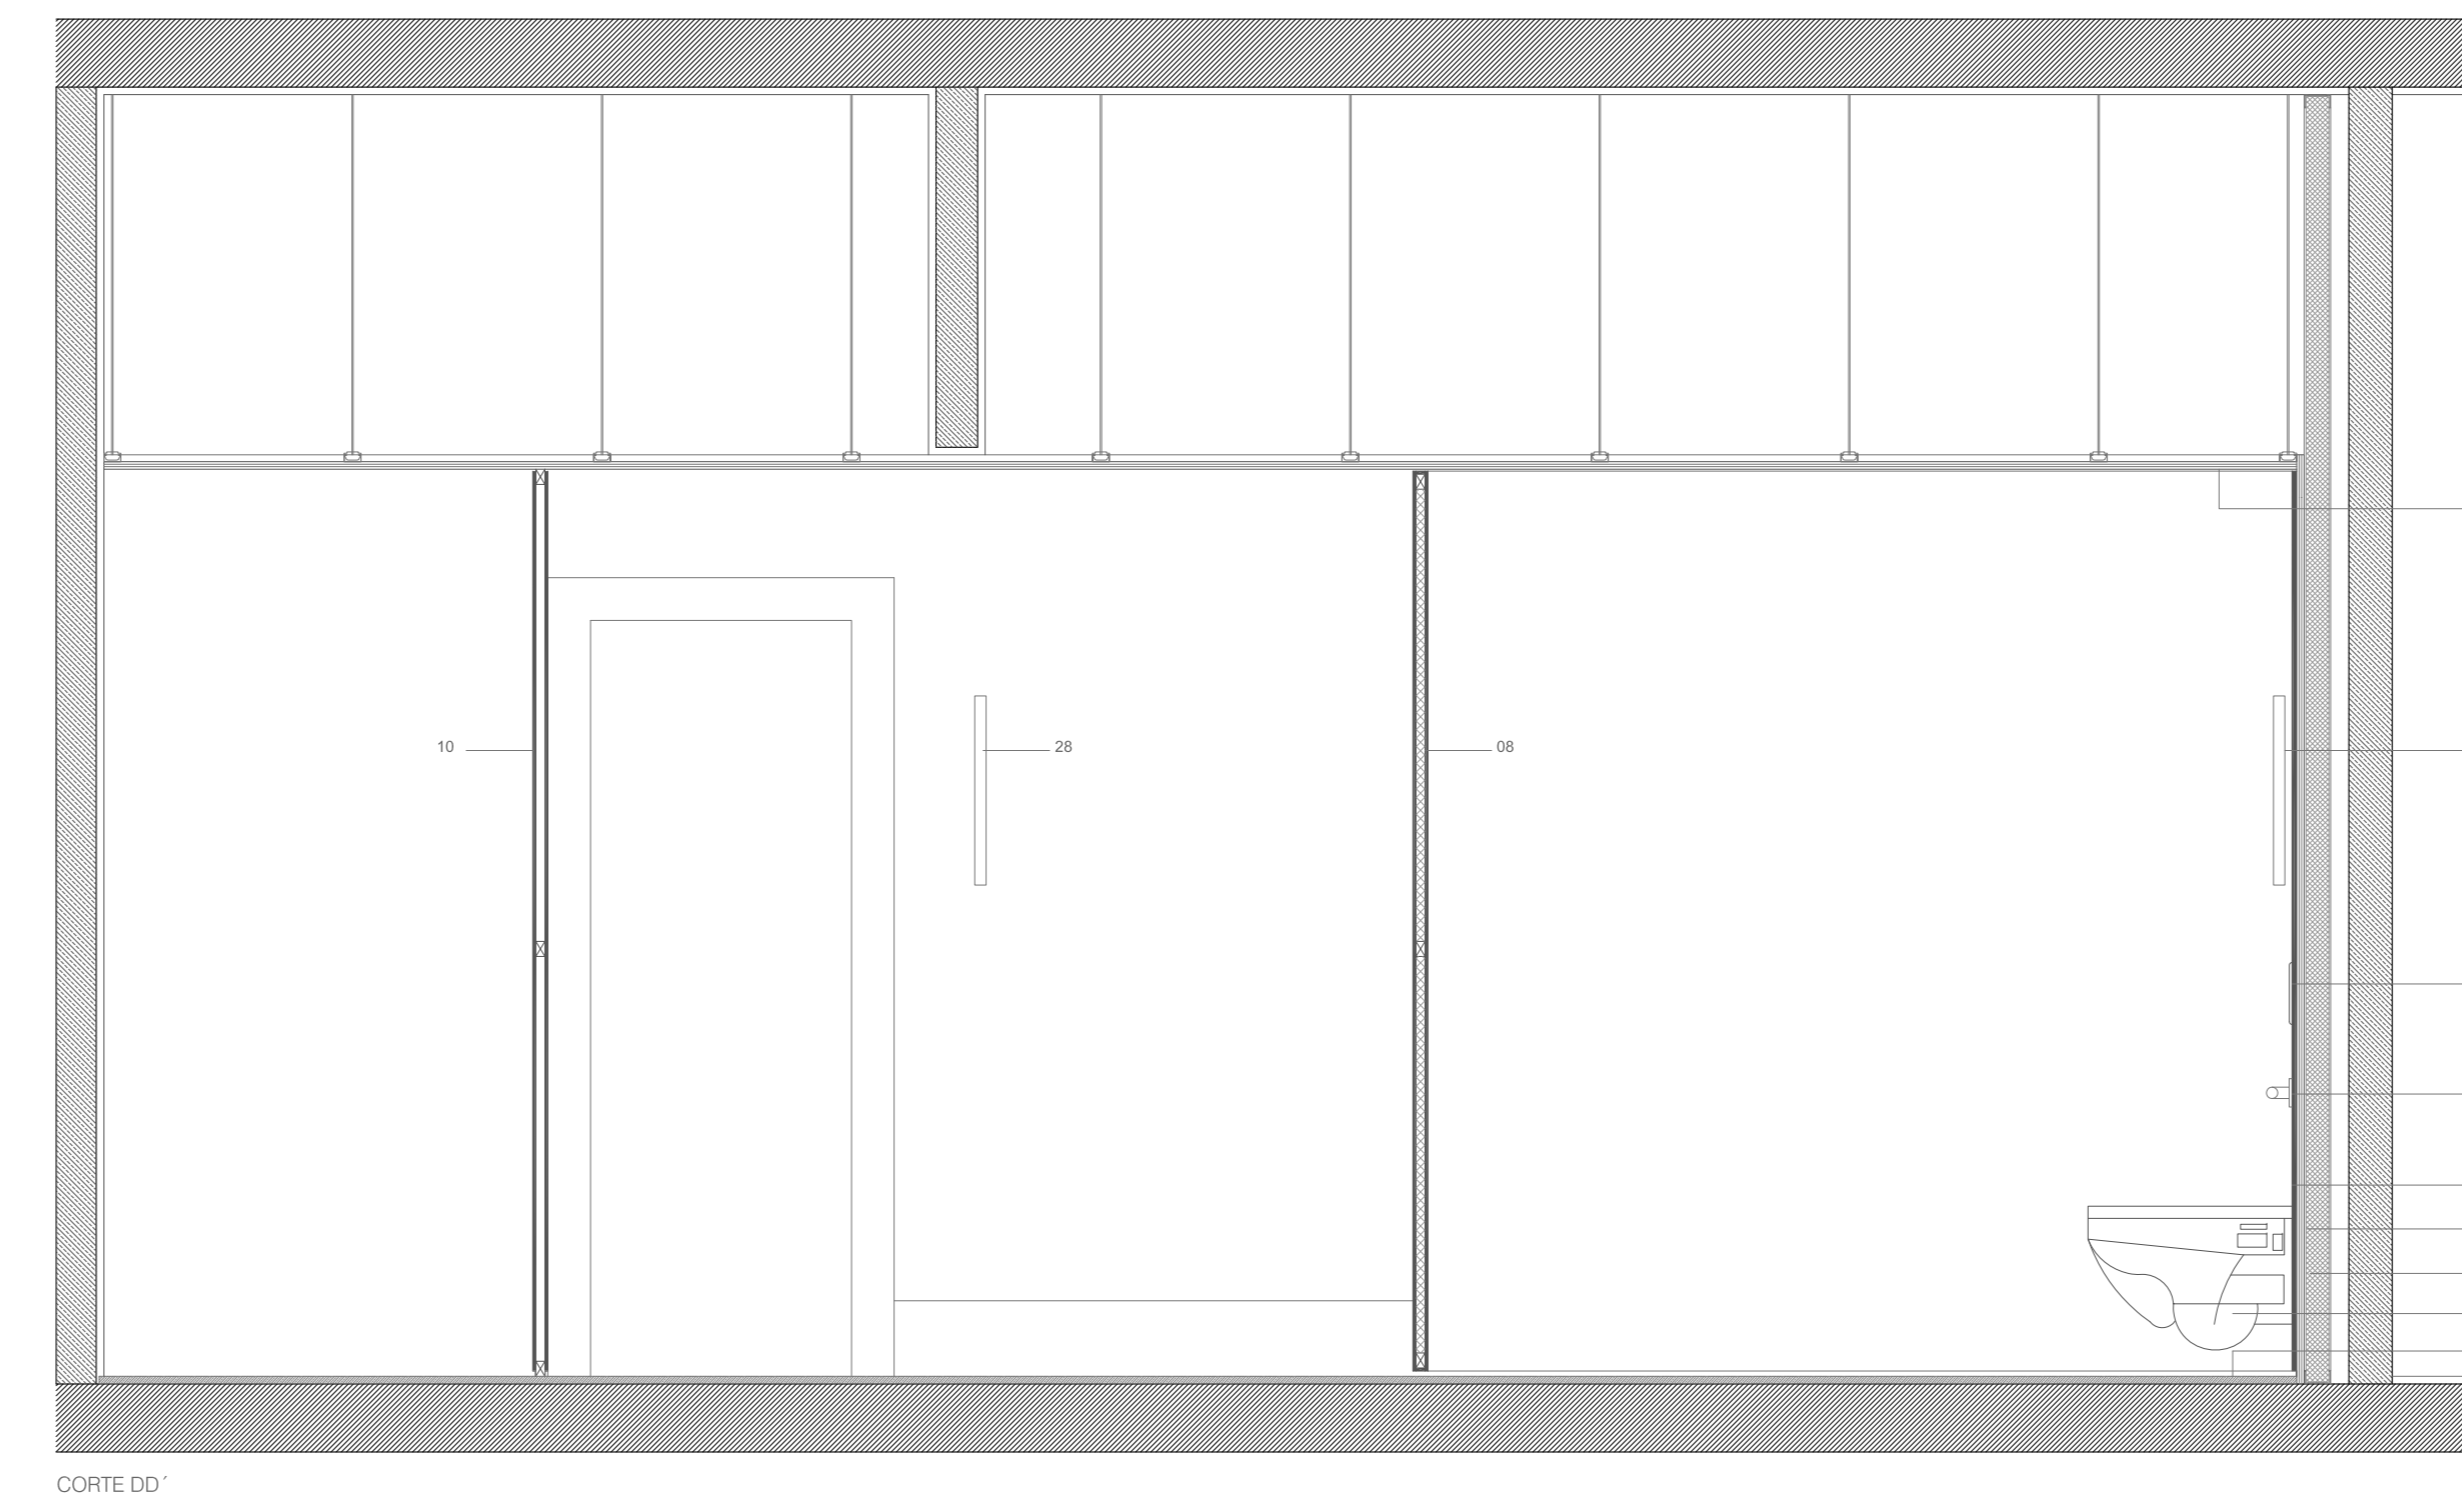
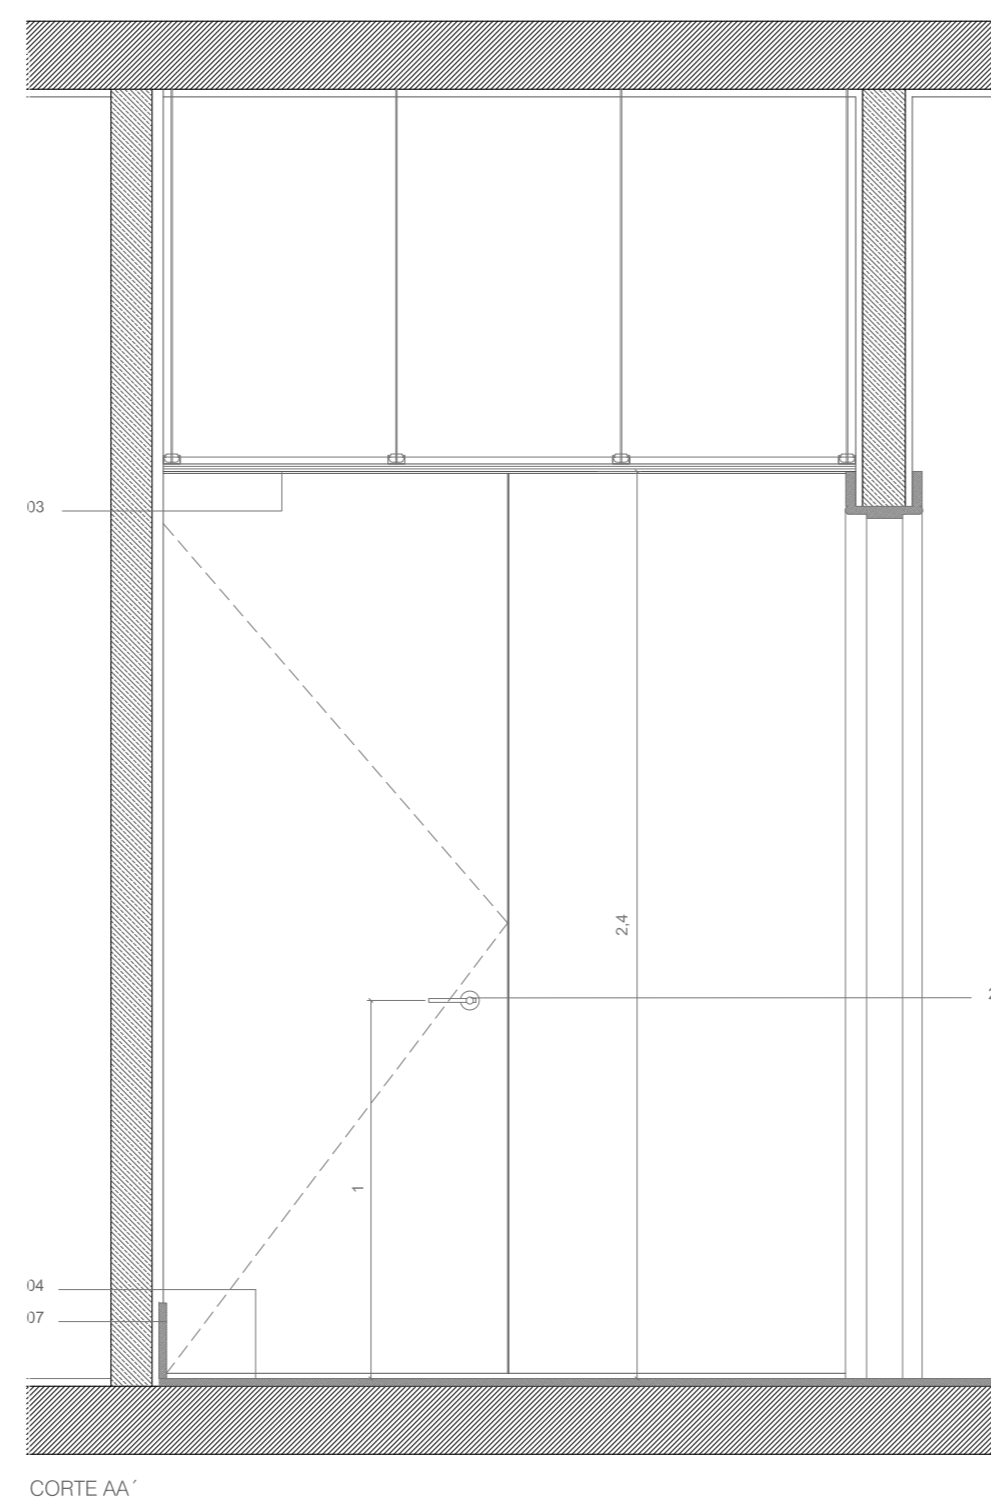
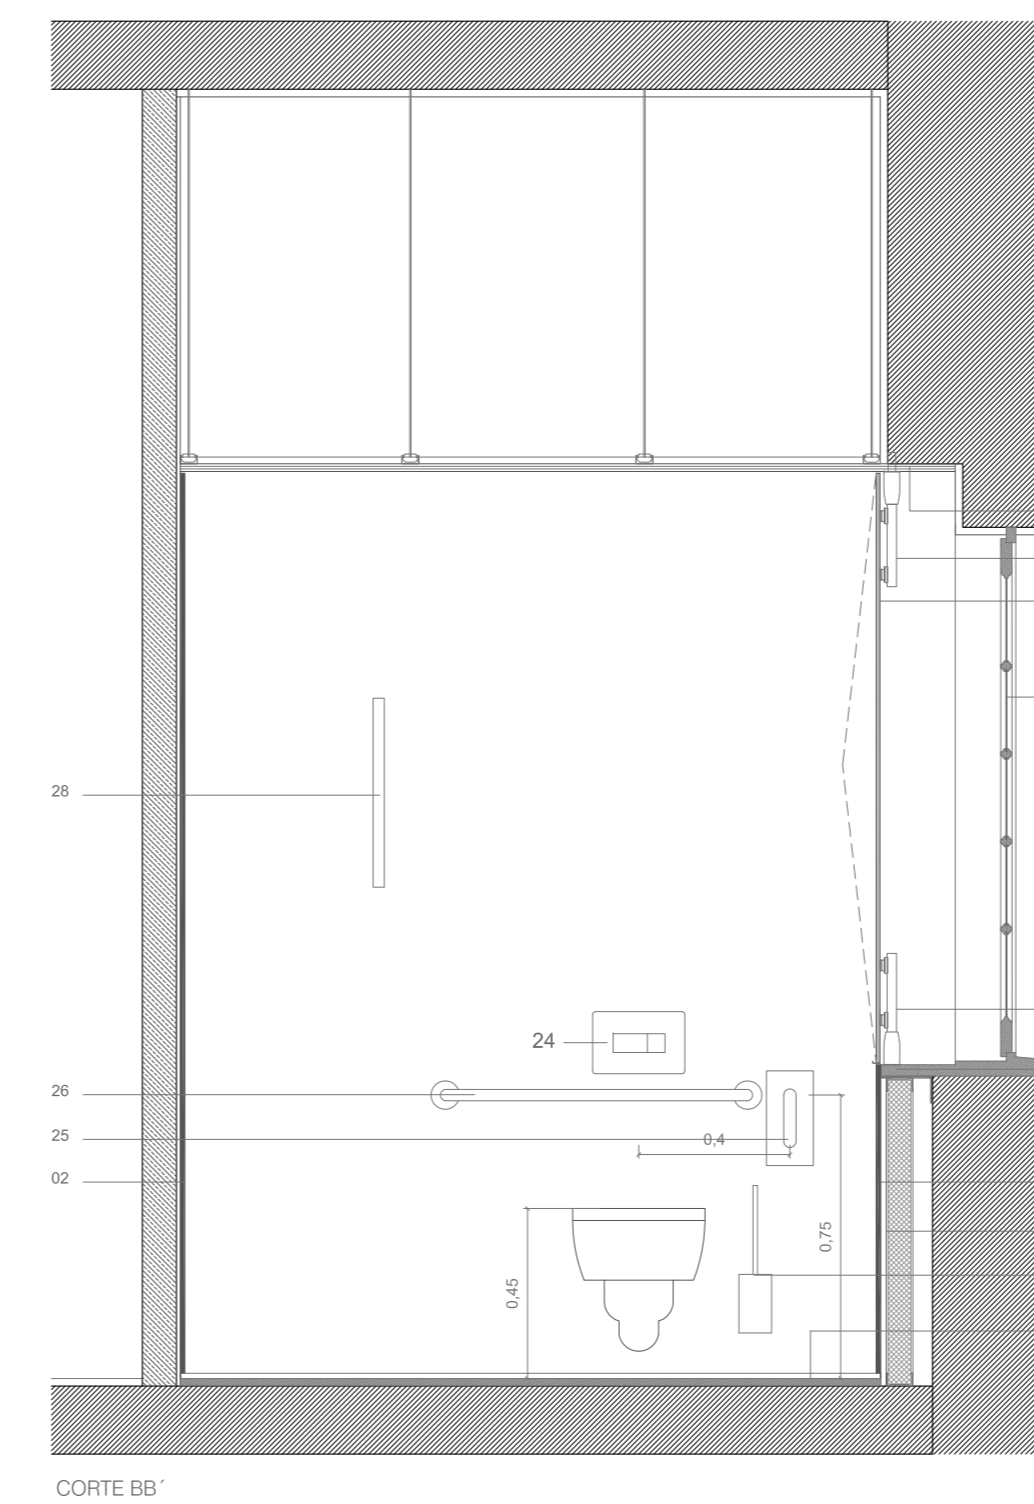
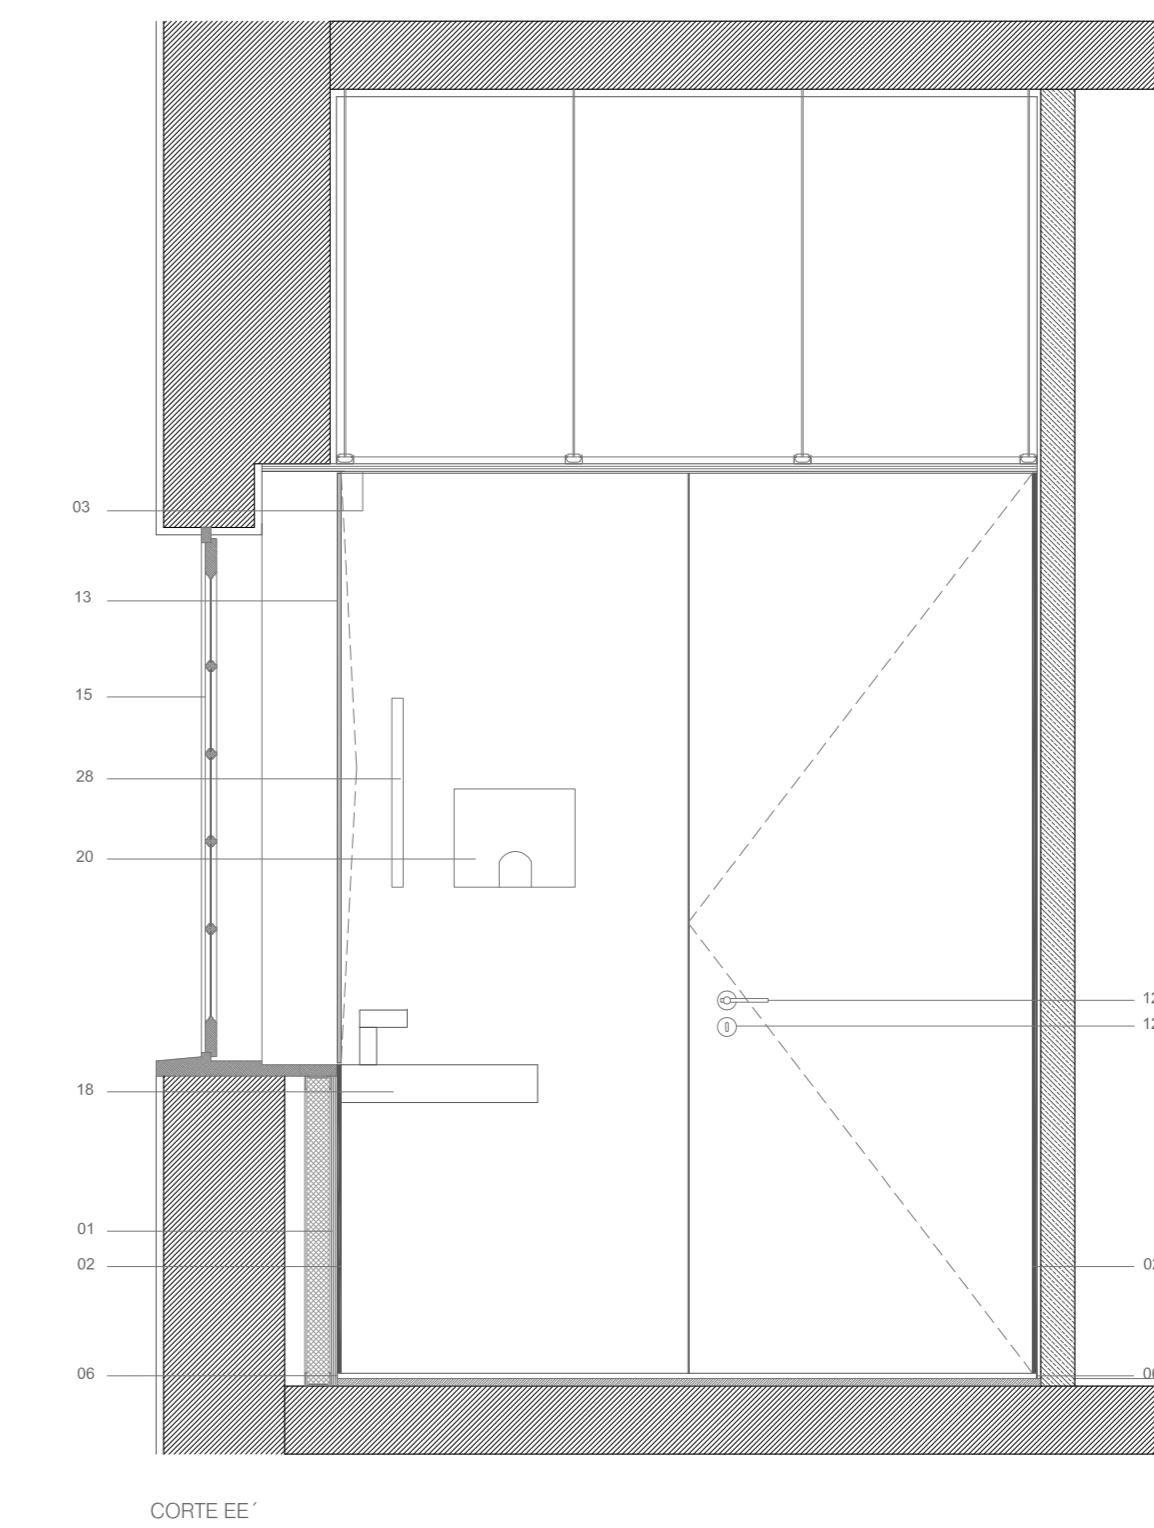
- Legenda**
- 01 Parede de forma simples em gesso cartonado com isolamento
  - 02 Revestimento do tipo "Valchromat" 12mm
  - 03 Tecto falso em gesso cartonado

- 04 Soalho em madeira maciça com 30mm de espessura
  - 05 Revestimento com argamassa com polímeros
  - 06 Rodapé em cantoneira de alumínio (15x12mm)
  - 07 Rodapé em madeira

- 08 Porta pivotante em estrutura de aço e placas do tipo "Valchromat" cor preta (8mm) com isolamento acústico
  - 09 Painel em estrutura de aço e placas do tipo "Valchromat" cor preta (8mm) com isolamento acústico

- 10 Painel em estrutura de aço e placas do tipo "Valchromat" cor preta (8mm)
  - 11 Porta pivotante em estrutura de aço e placas do tipo "Valchromat" cor preta (8mm)

- 12 Puxador do tipo JNF IN 00 050, roseta do tipo "JNF" RB08M
  - 12.1 Entrada de chave pelo lado interior do tipo "JNF" IN.04.285.P18.H.P
  - 13 Porta pivotante em vidro fosco do tipo "SANTO COBANI" SANTIWOVVO MATE 10 mm

- 17 Alargar vão existente para 850mm livres e retirar porta
  - 18 Lavatório do tipo mural "Access da Rocca" com jogo de fixação do tipo Ref.327230000 + Conjunto de descarga com sifão incorporado e avivador de nível do tipo Ref. 506403207

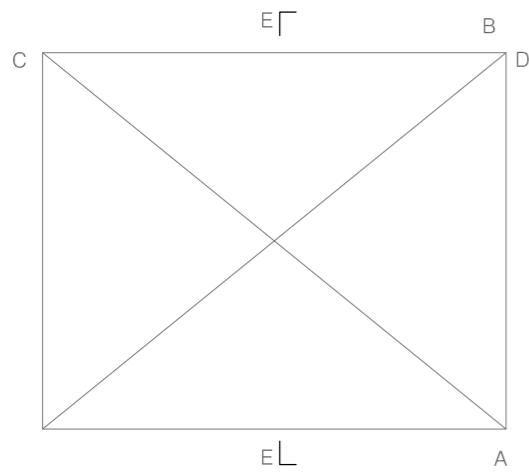
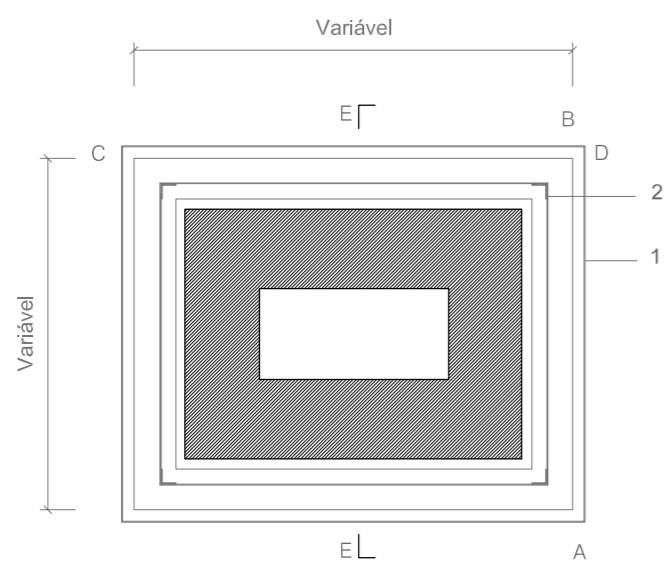
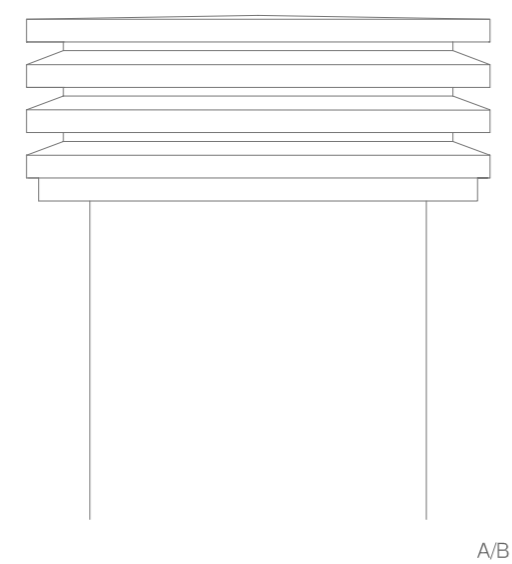
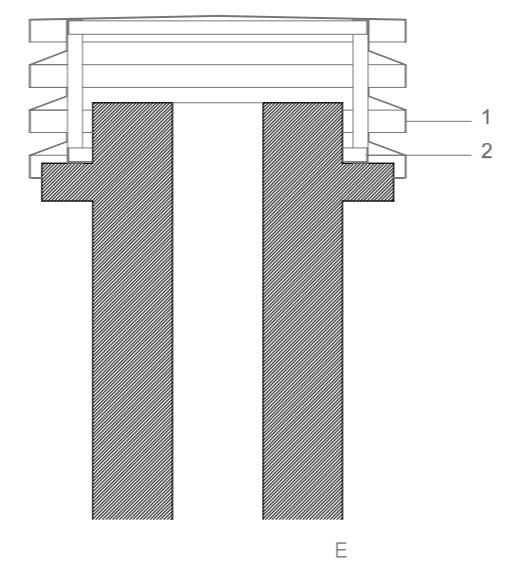
- 01.Chapa quinada
- 02.Cantoneira em ferro de 0.03x0.03x0.002 m

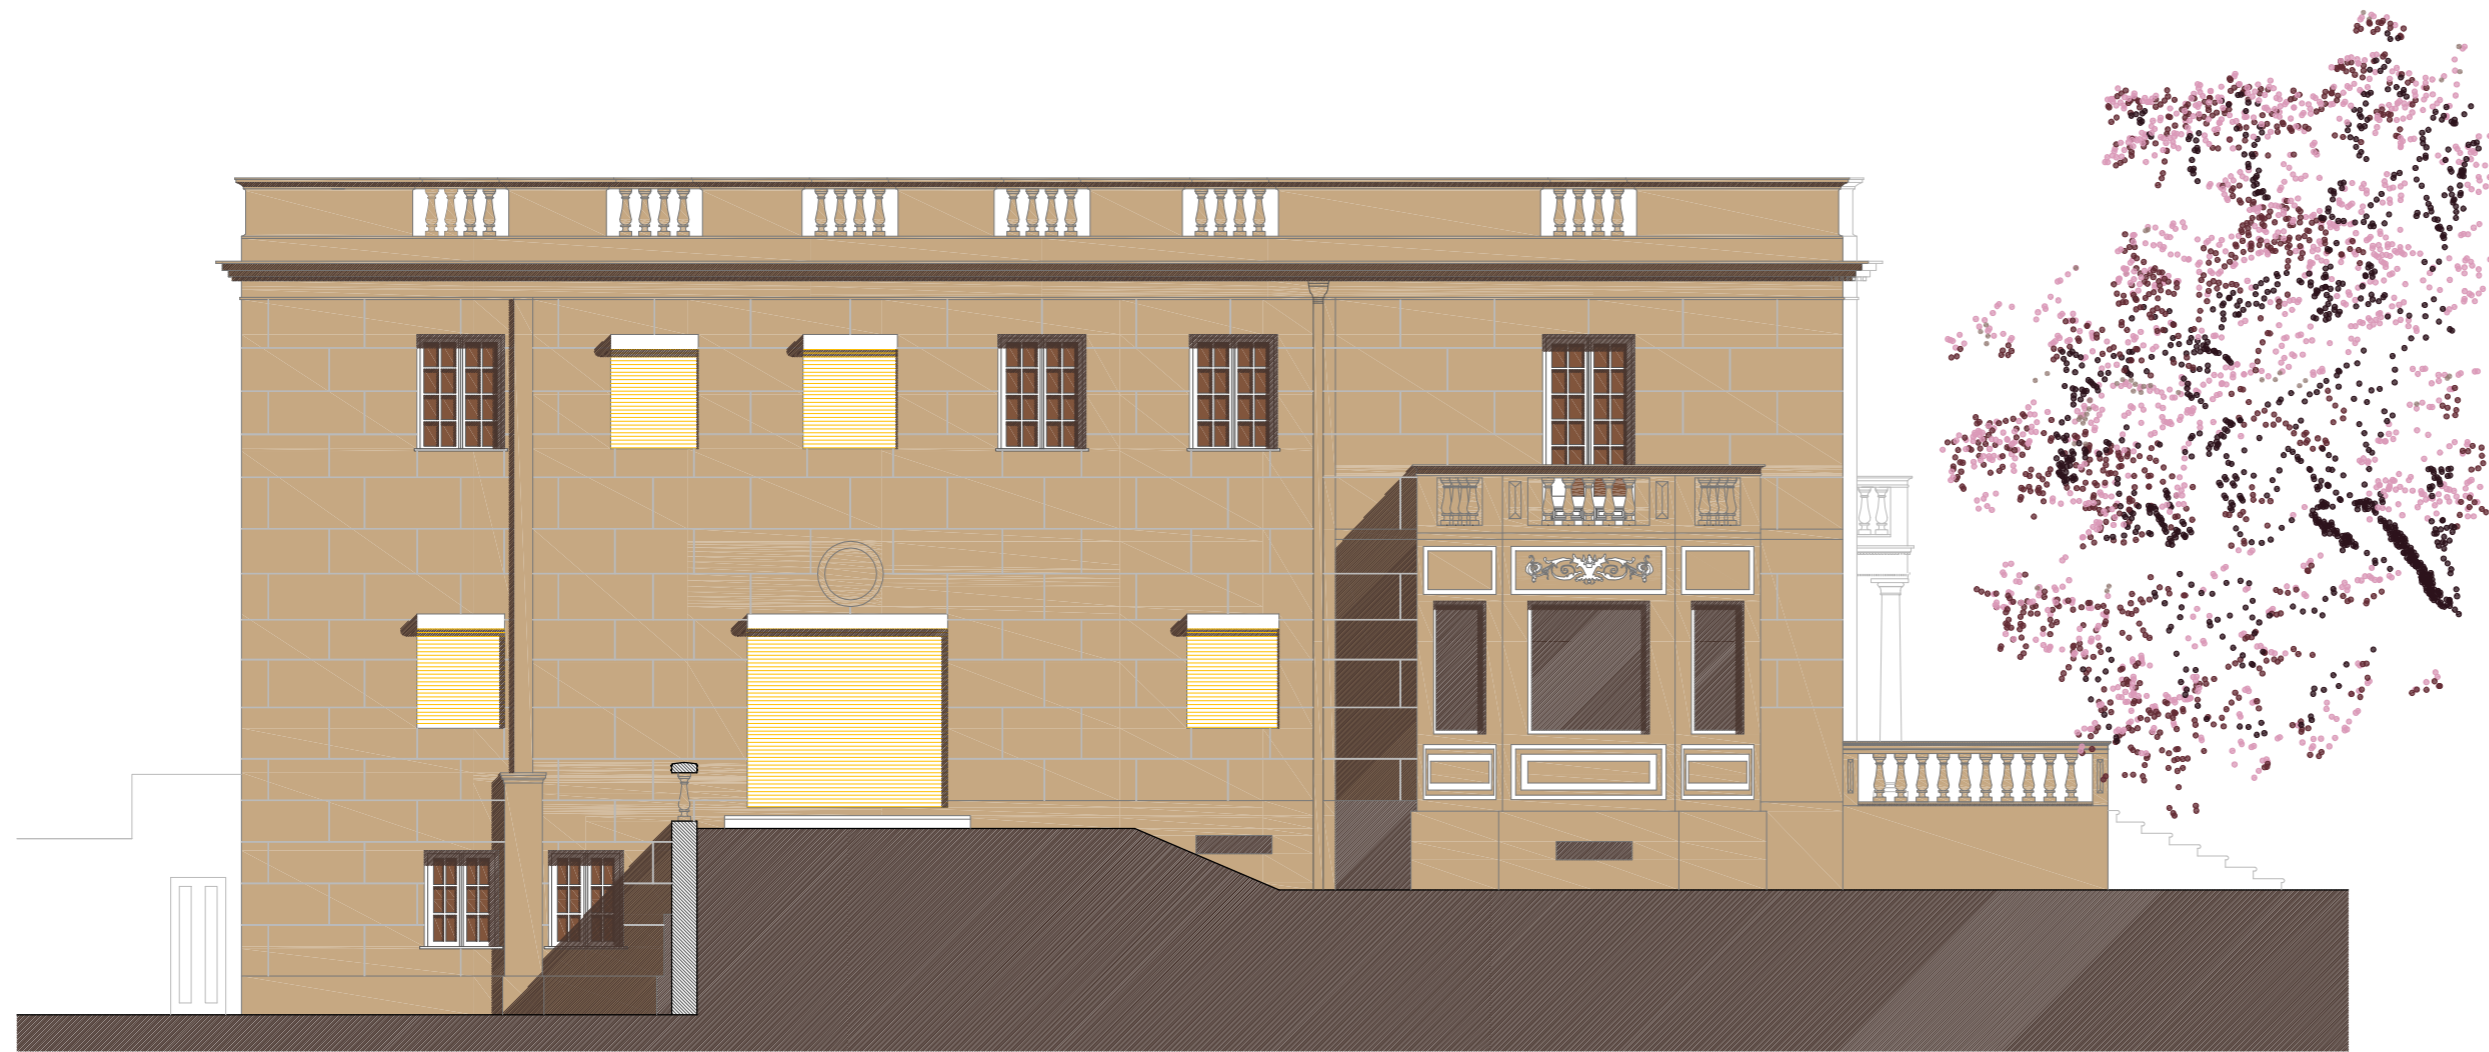
Alçado Poente\_ Amarelos e Vermelhos subs.: esc.: 1/100

Alçado Poente

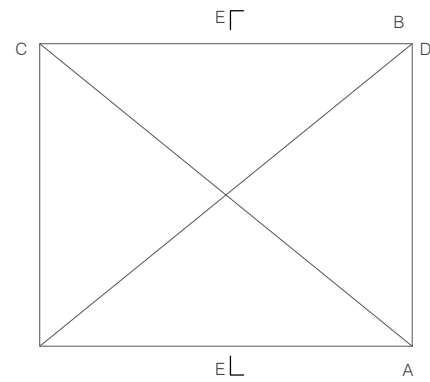
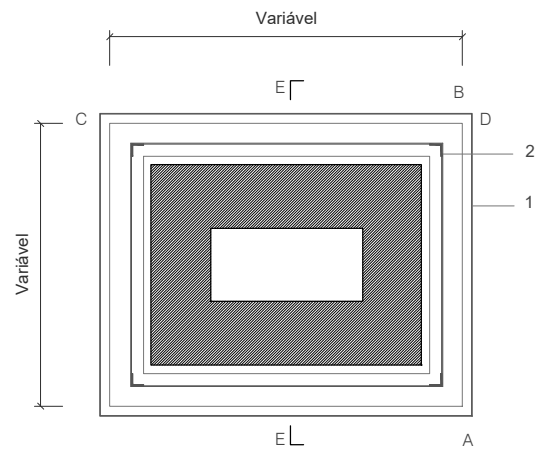
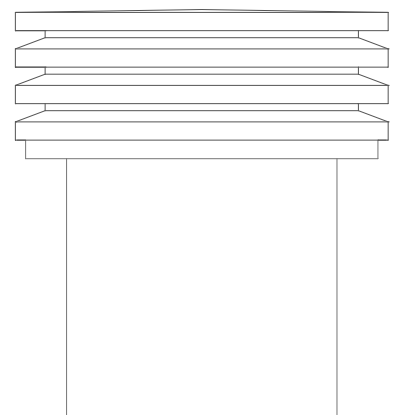
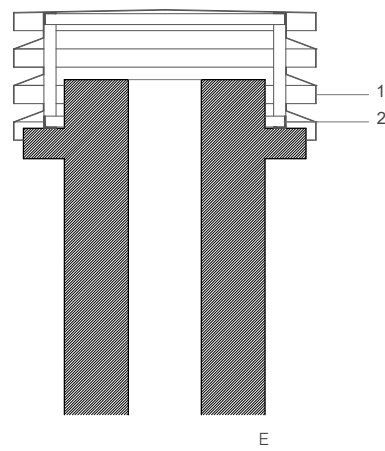
Pormenor de chaminé \_ Cobertura

01.Chapa quinada

02.Cantoneira em ferro de 0.03x0.03x0.002 m

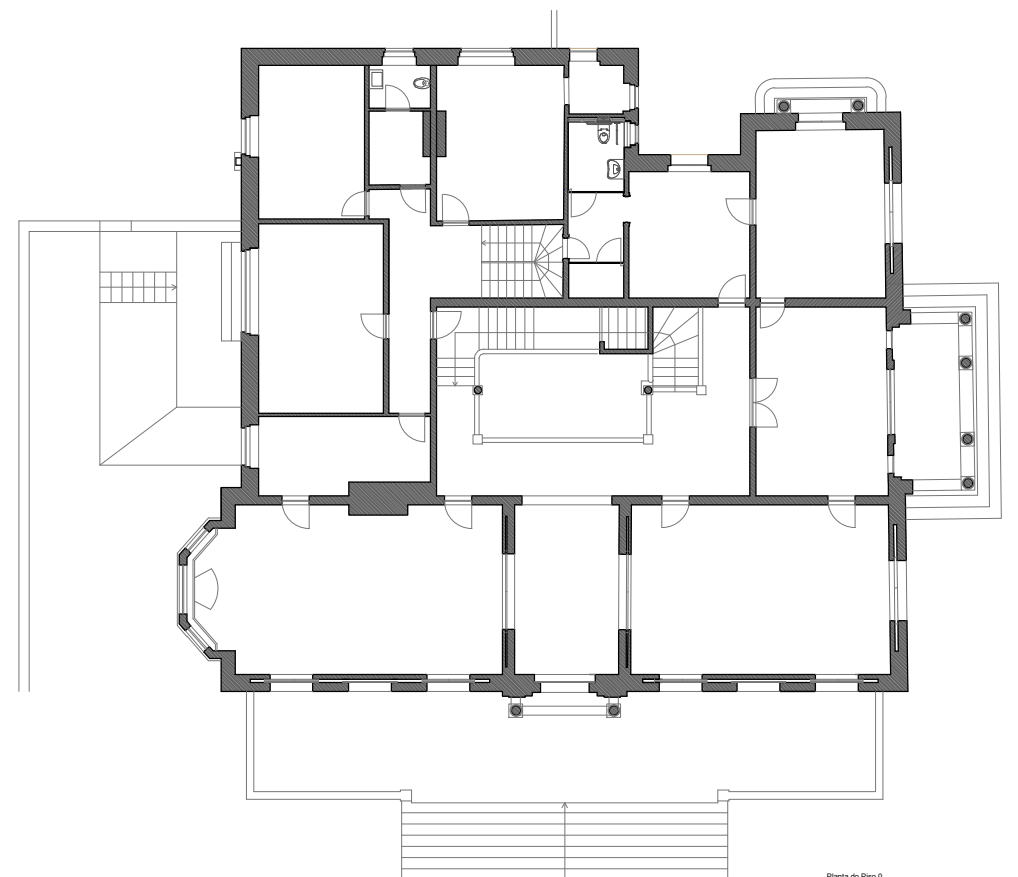
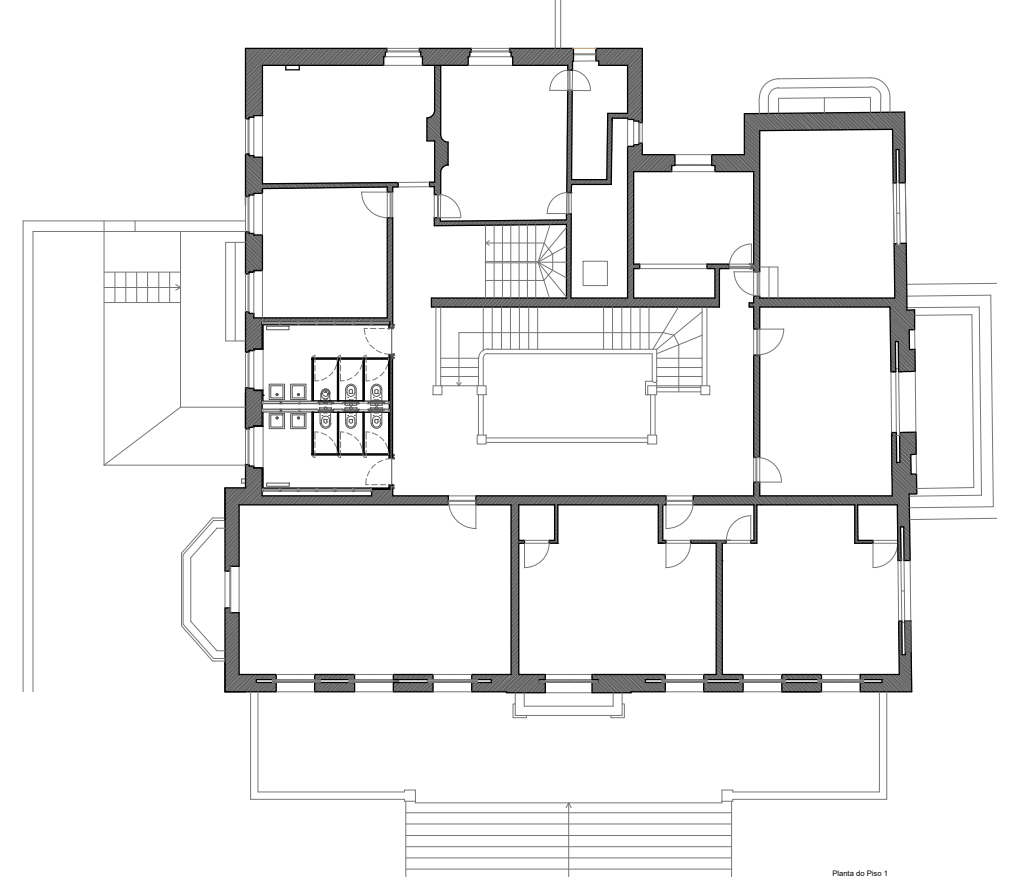
Planta Piso 0 e Piso 1 - Projeto de intervenção subs.:      esc.: 1/100

Planta do Piso 0

Planta do Piso 1
