DIREÇÃO REGIONAL DE CULTURA DO NORTE

Igreja de São Martinho de Cedofeita

| Porto

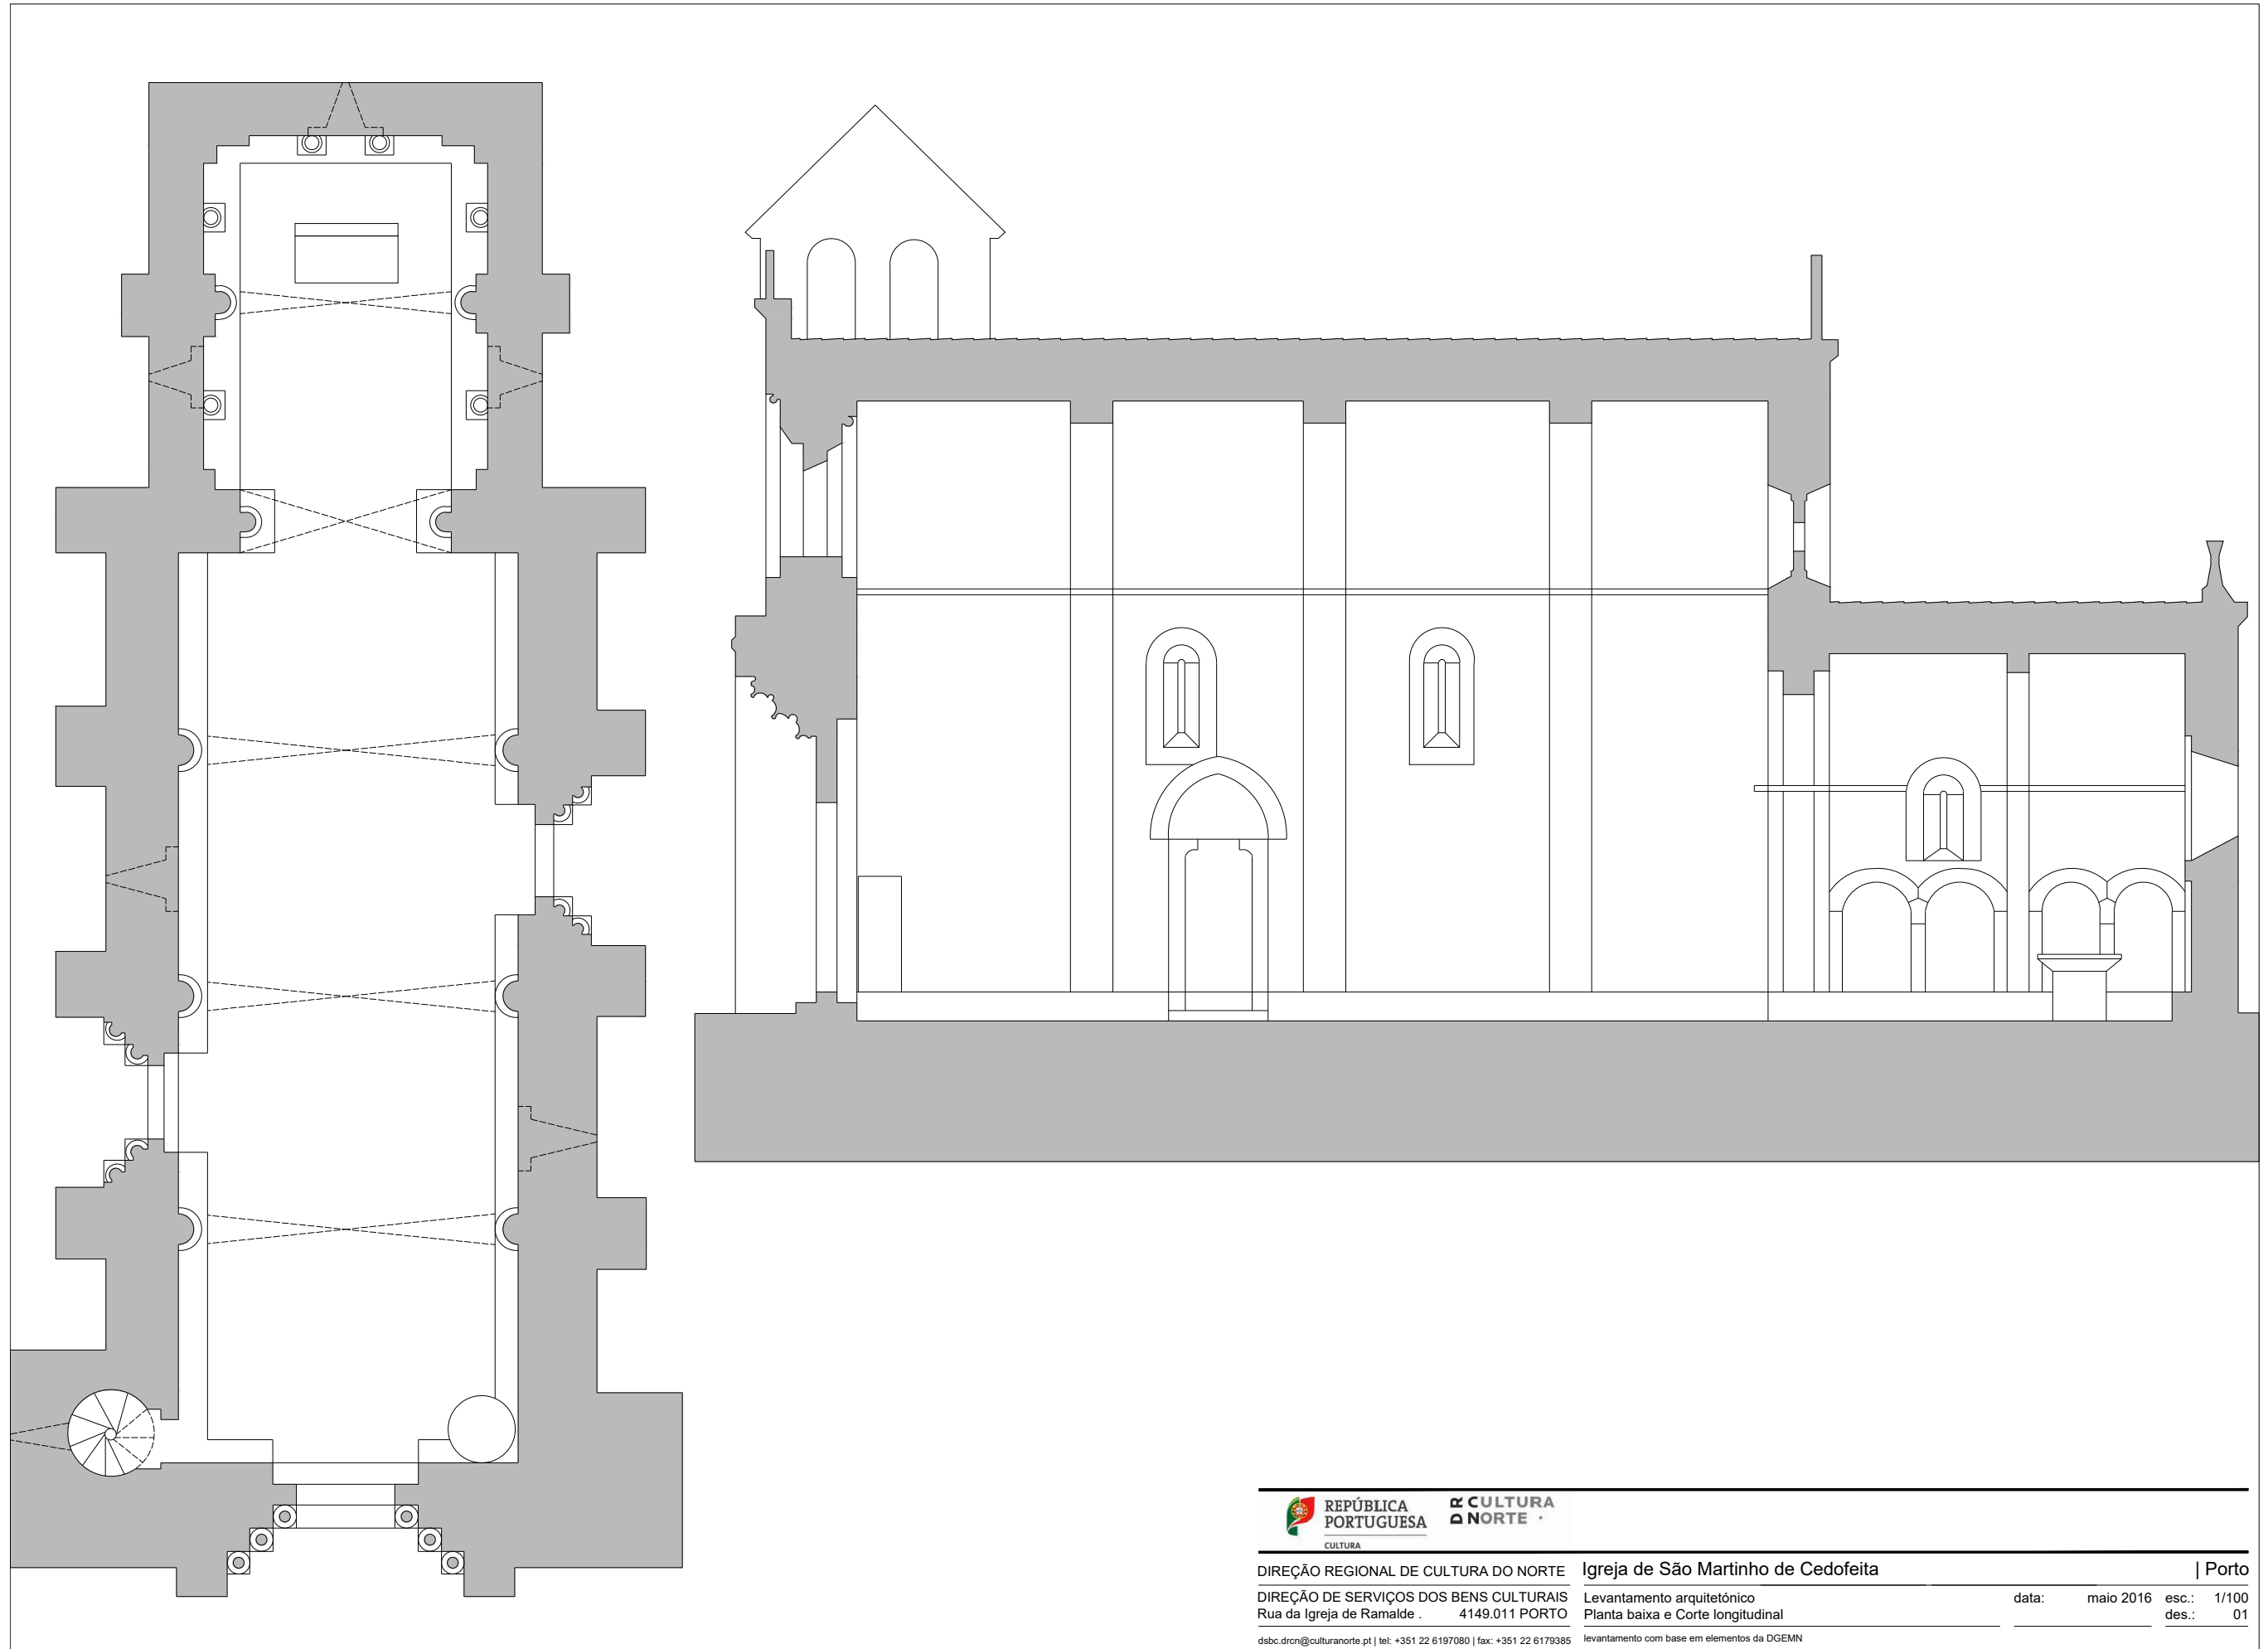
<p>CAPELA-MOR</p>  	 	<p>PATOLOGIA / DANO Colonização biológica</p> <p>PROPOSTA / AÇÃO Revisão geral do telhado Lavagem e limpeza dos elementos cerâmicos, com substituição de peças Fornecimento e assentamento de telhas degradadas ou sem préstimo, por outras do tipo e qualidade idênticas Assentamento de telhas de ventilação do mesmo tipo utilizado no revestimento e de subtelha (tela permeável ao vapor e vedante à água líquida) Beneficiação geral das superfícies e elementos de apoio do revestimento da cobertura Aplicação de produto - preventivo, curativo - biocida nos elementos construtivos</p>
<p>NAVE</p>  	 	<p>PATOLOGIA / DANO Colonização biológica</p> <p>PROPOSTA / AÇÃO Revisão geral do telhado Lavagem e limpeza dos elementos cerâmicos, com substituição de peças Fornecimento e assentamento de telhas degradadas ou sem préstimo, por outras do tipo e qualidade idênticas Assentamento de telhas de ventilação, do mesmo tipo utilizado no revestimento Beneficiação geral das superfícies e elementos de apoio do revestimento da cobertura Aplicação de produto - preventivo, curativo - biocida nos elementos construtivos</p>

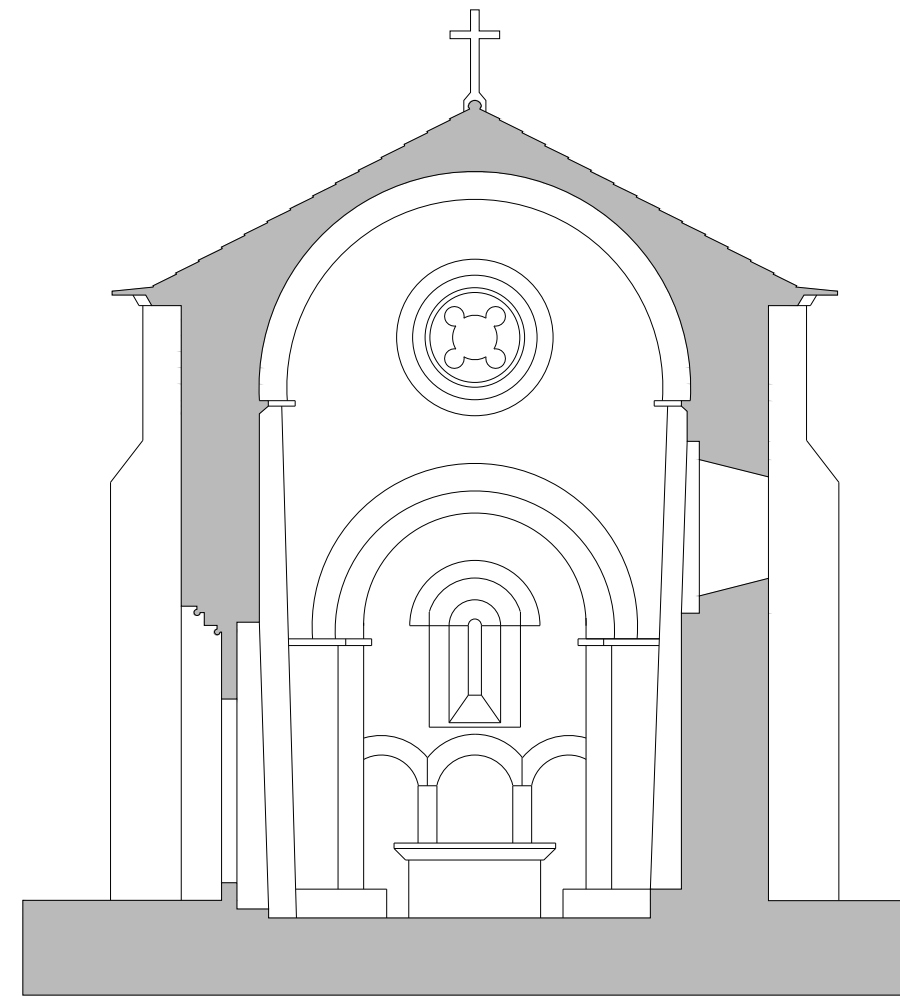
<p>FACHADA/TORRE</p>  	 	<p>PATOLOGIA / DANO Colonização biológica</p> <p>PROPOSTA / AÇÃO Limpeza geral com água nebulizada e escova macia Aplicação de biocida e de uma proteção hidrorrepelente</p> <p>PATOLOGIA / DANO Degradação do revestimento de carpintarias</p> <p>PROPOSTA / AÇÃO Reparação pontual de ferragens, dobradiças ou fechaduras Tratamento preventivo sobre as madeiras Aplicação de nova pintura</p> <p>PATOLOGIA / DANO Deterioração de elementos pétreos</p> <p>PROPOSTA / AÇÃO Limpeza geral com água nebulizada e escova macia Preenchimento de juntas disfuncionais com argamassas adequadas ao seu estado, à base de cal hidráulica e pó de pedra Revisão e consolidação de fraturas e fissuras Aplicação de biocida e de uma proteção hidrorrepelente</p>
