Mosteiro de Santa Clara-a-Velha
Coimbra

Levantamento gráfico arquitectónico

Levantamento dos trabalhos
de conservação e restauro

Tratamentos estruturais

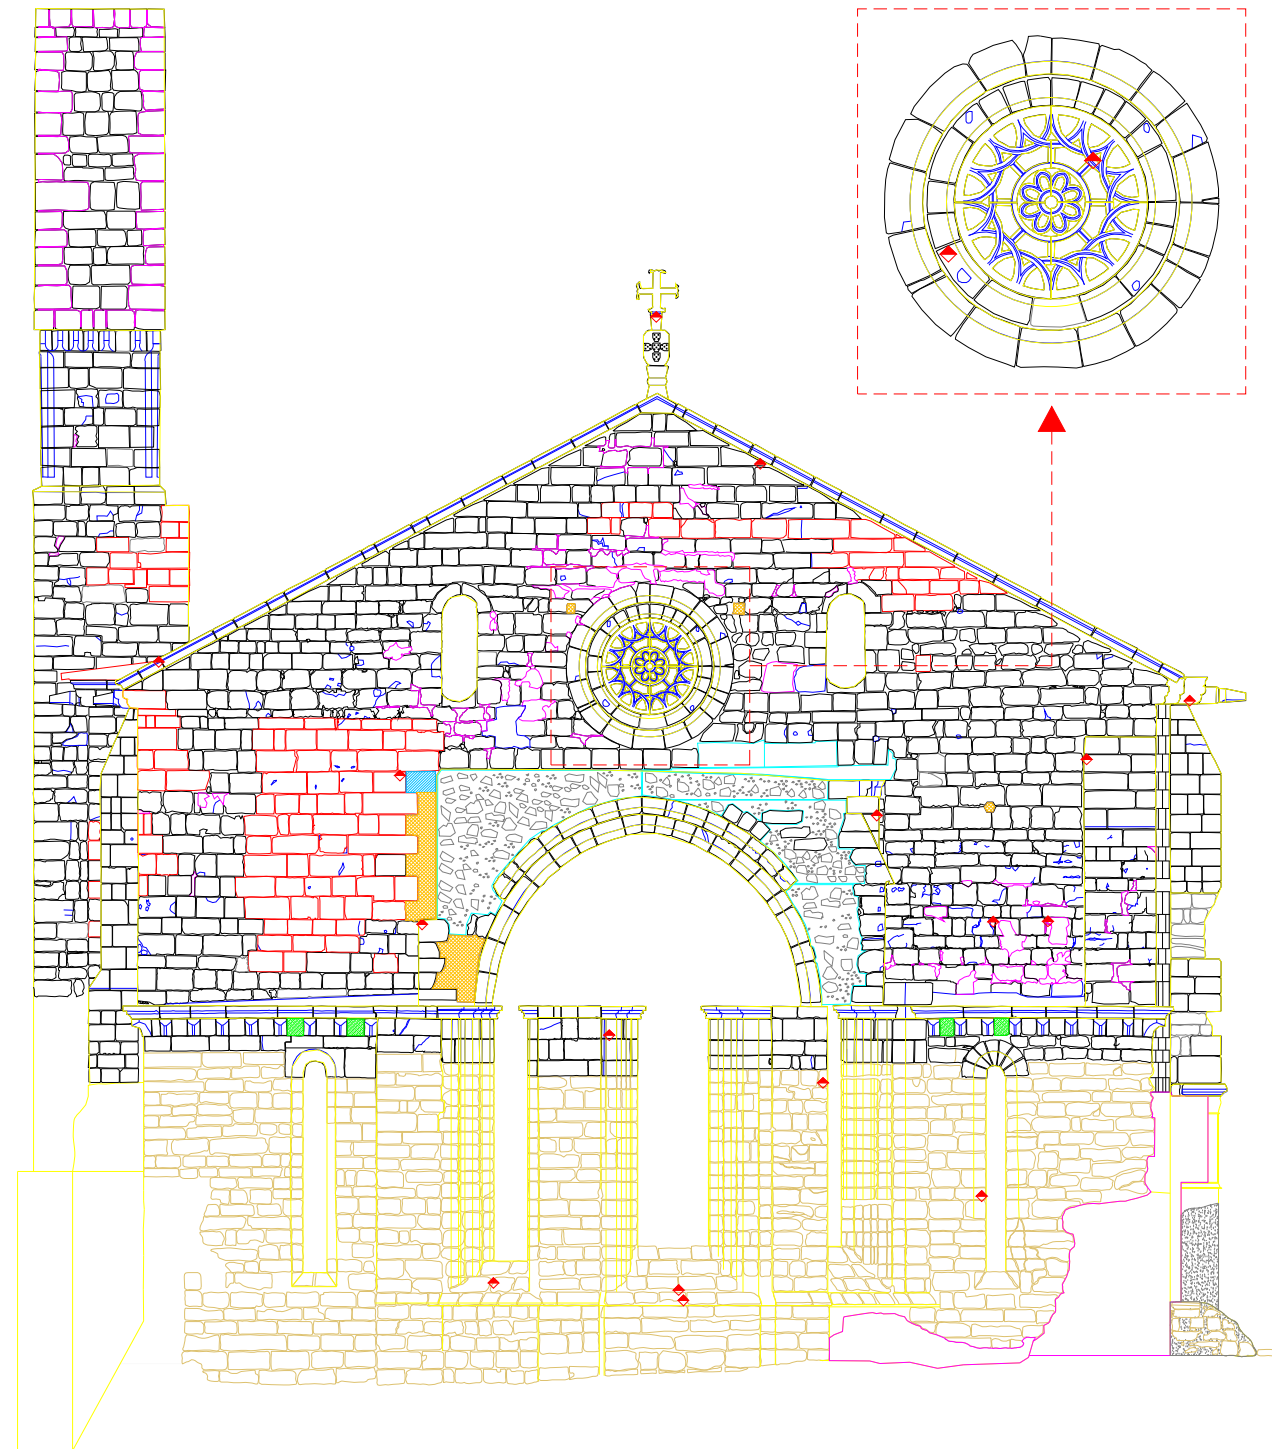
Alçado Nascente

Assentamento de nova peça
-

Colagem de material pétreo
-

Desmontagem e remontagem de conjuntos
-

Refechamento de lacunas arquitectónicas

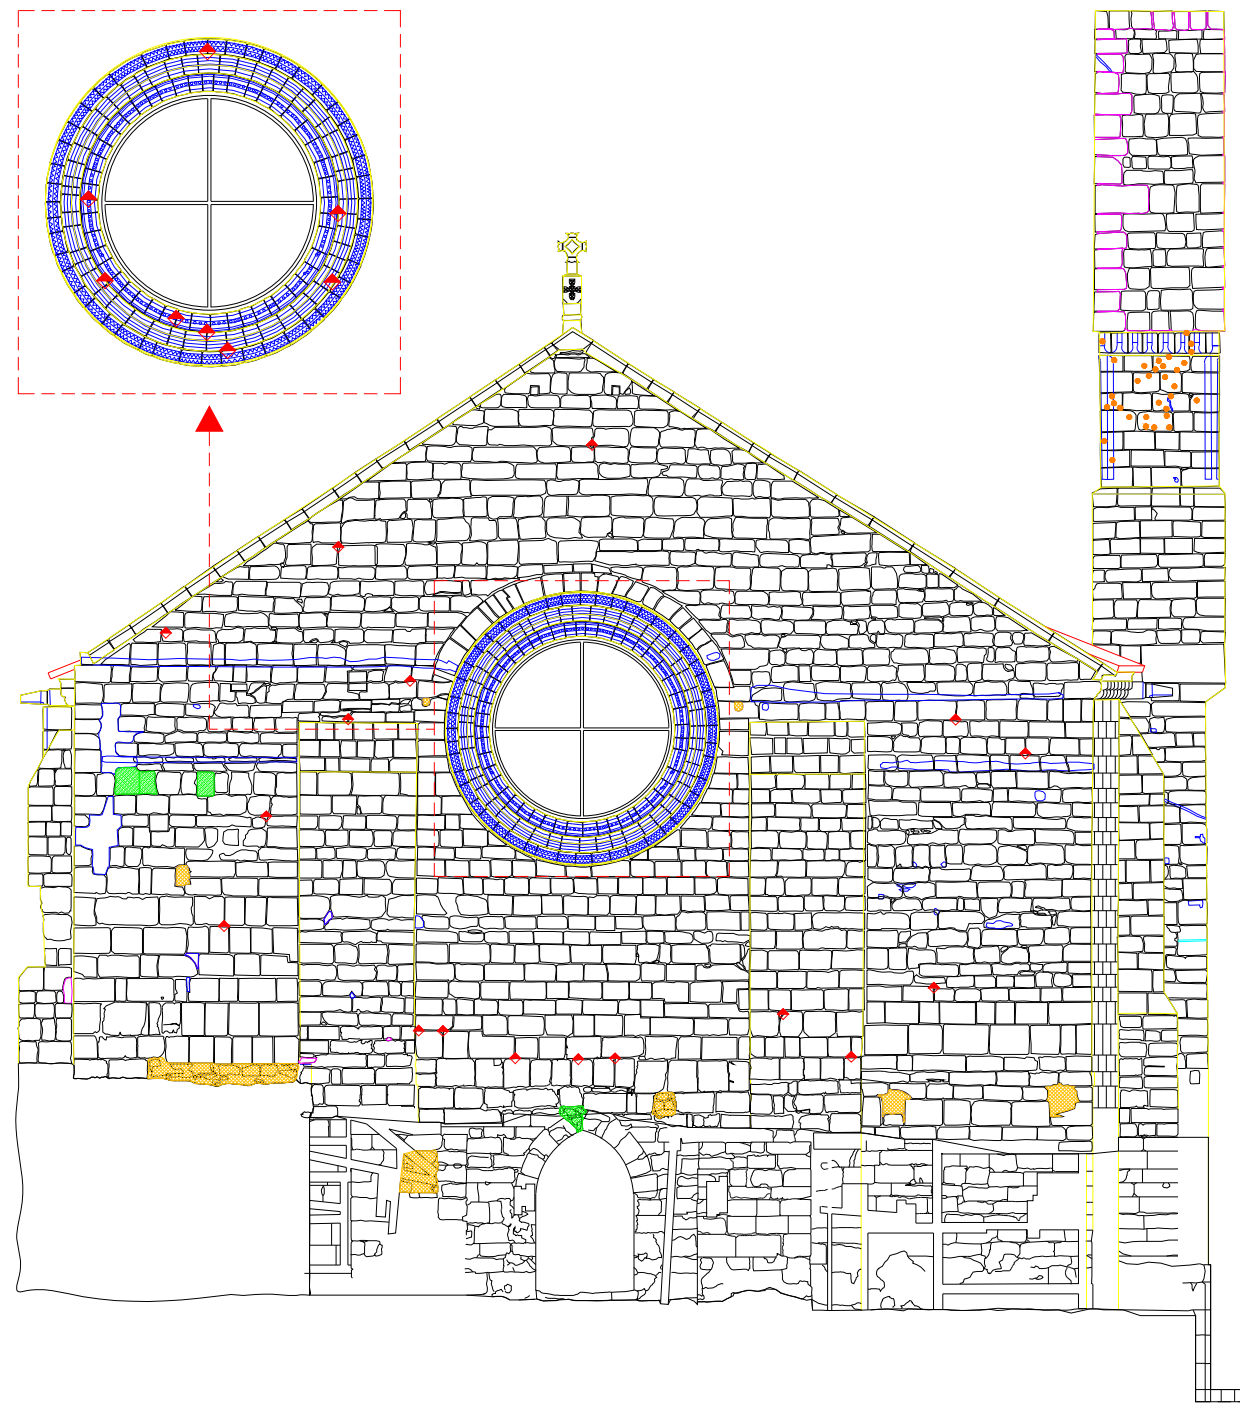
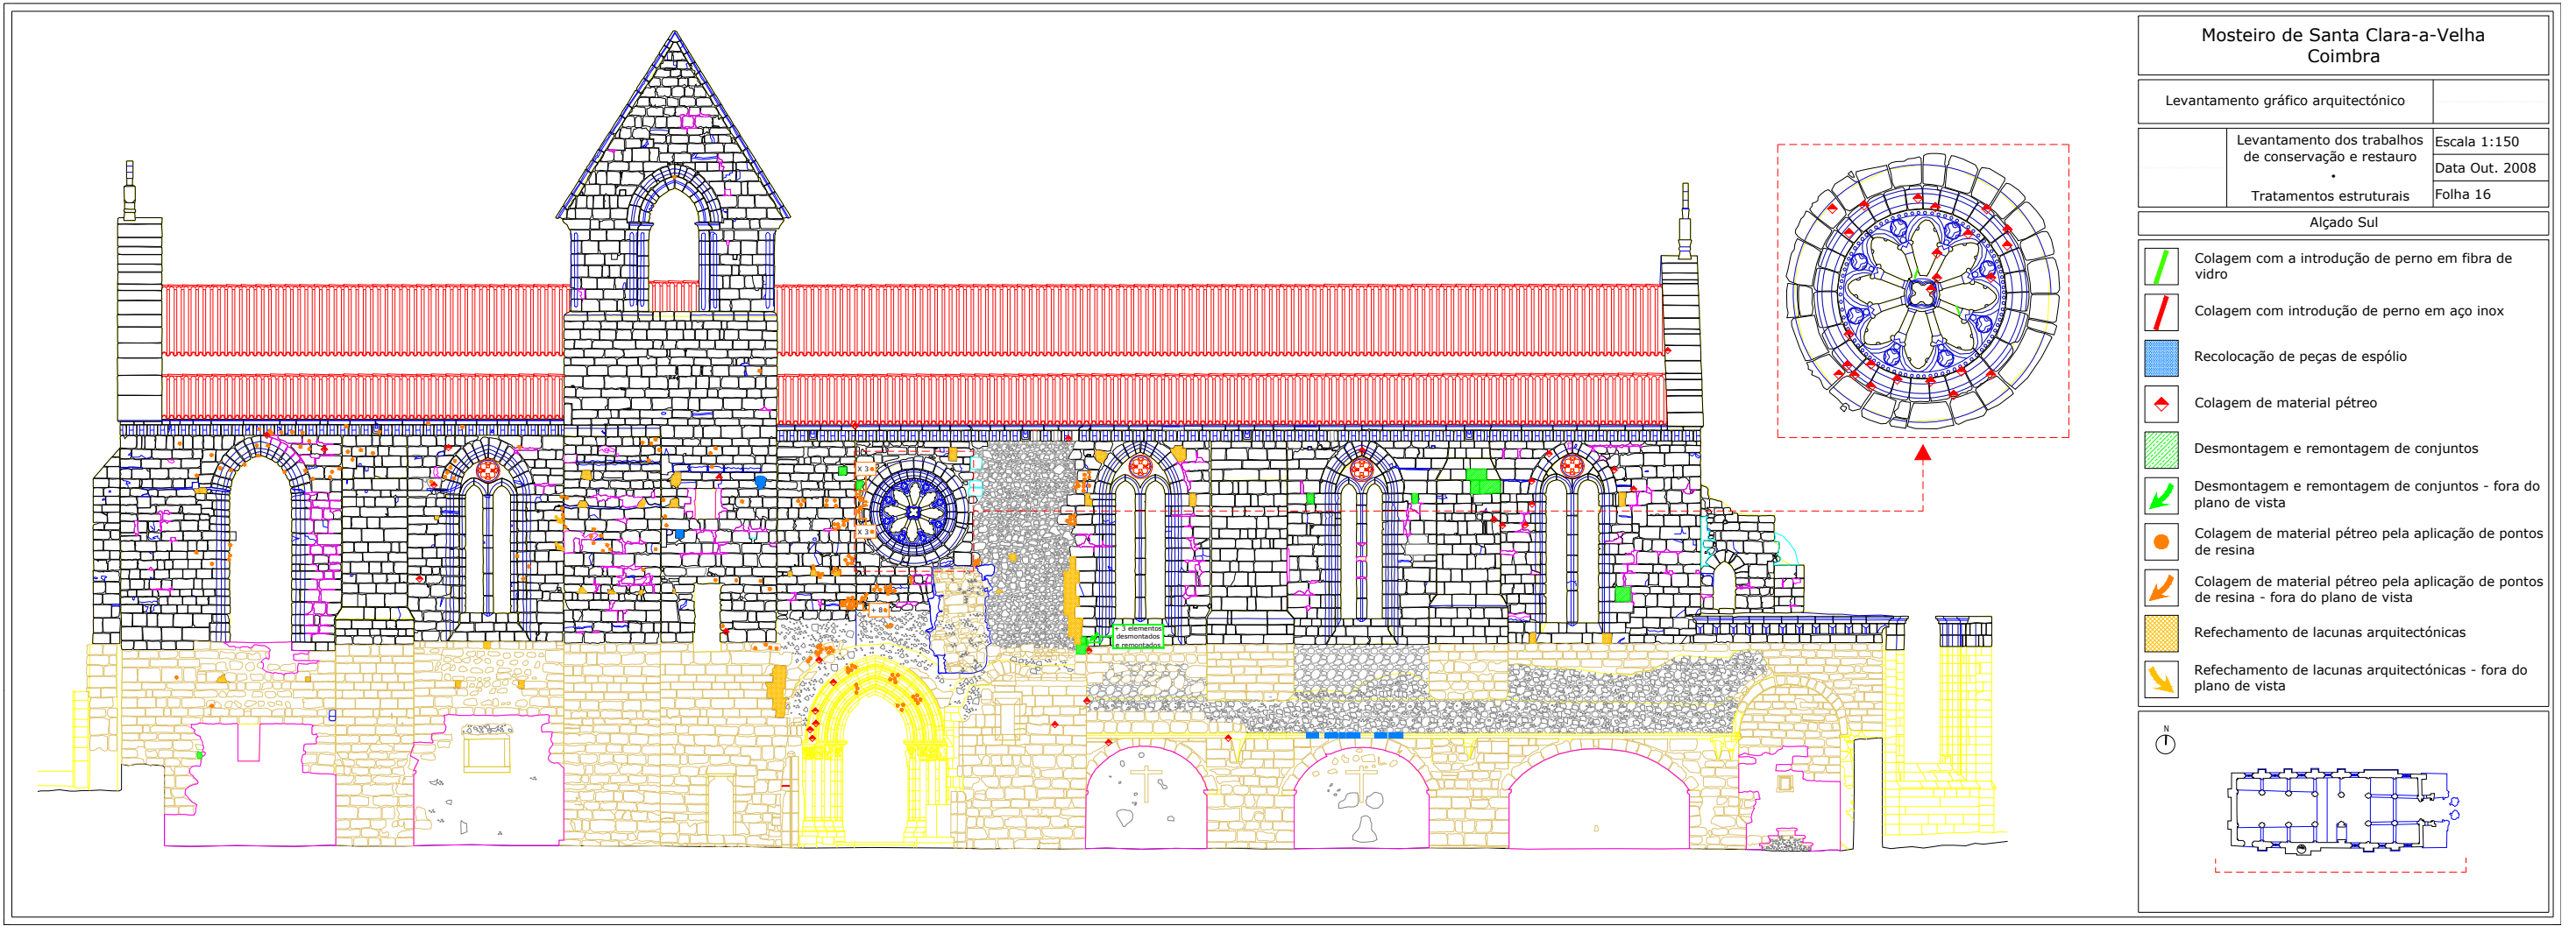
Alçado Poente

Colagem de material pétreo
-

Desmontagem e remontagem de conjuntos
-

Colagem de material pétreo pela aplicação de pontos de resina
-

Refechamento de lacunas arquitectónicas

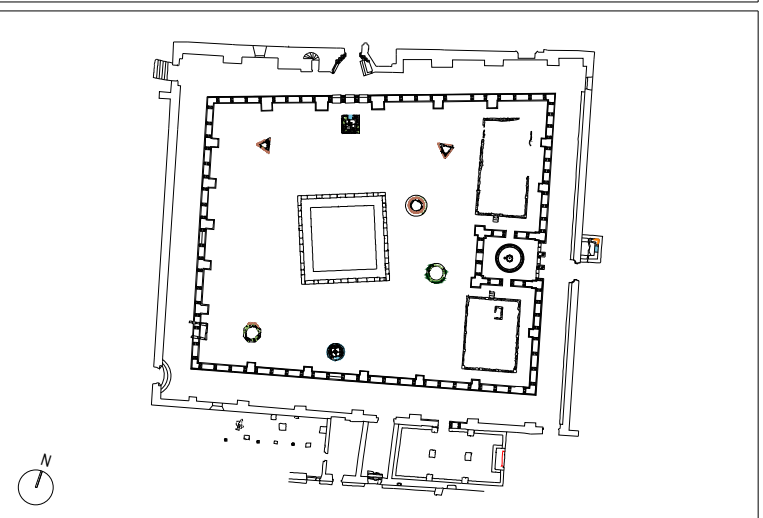
Planta do claustro

- Recolocação de peças de espólio lítico
- Colagem de material pétreo
- Desmontagem e remontagem de conjuntos

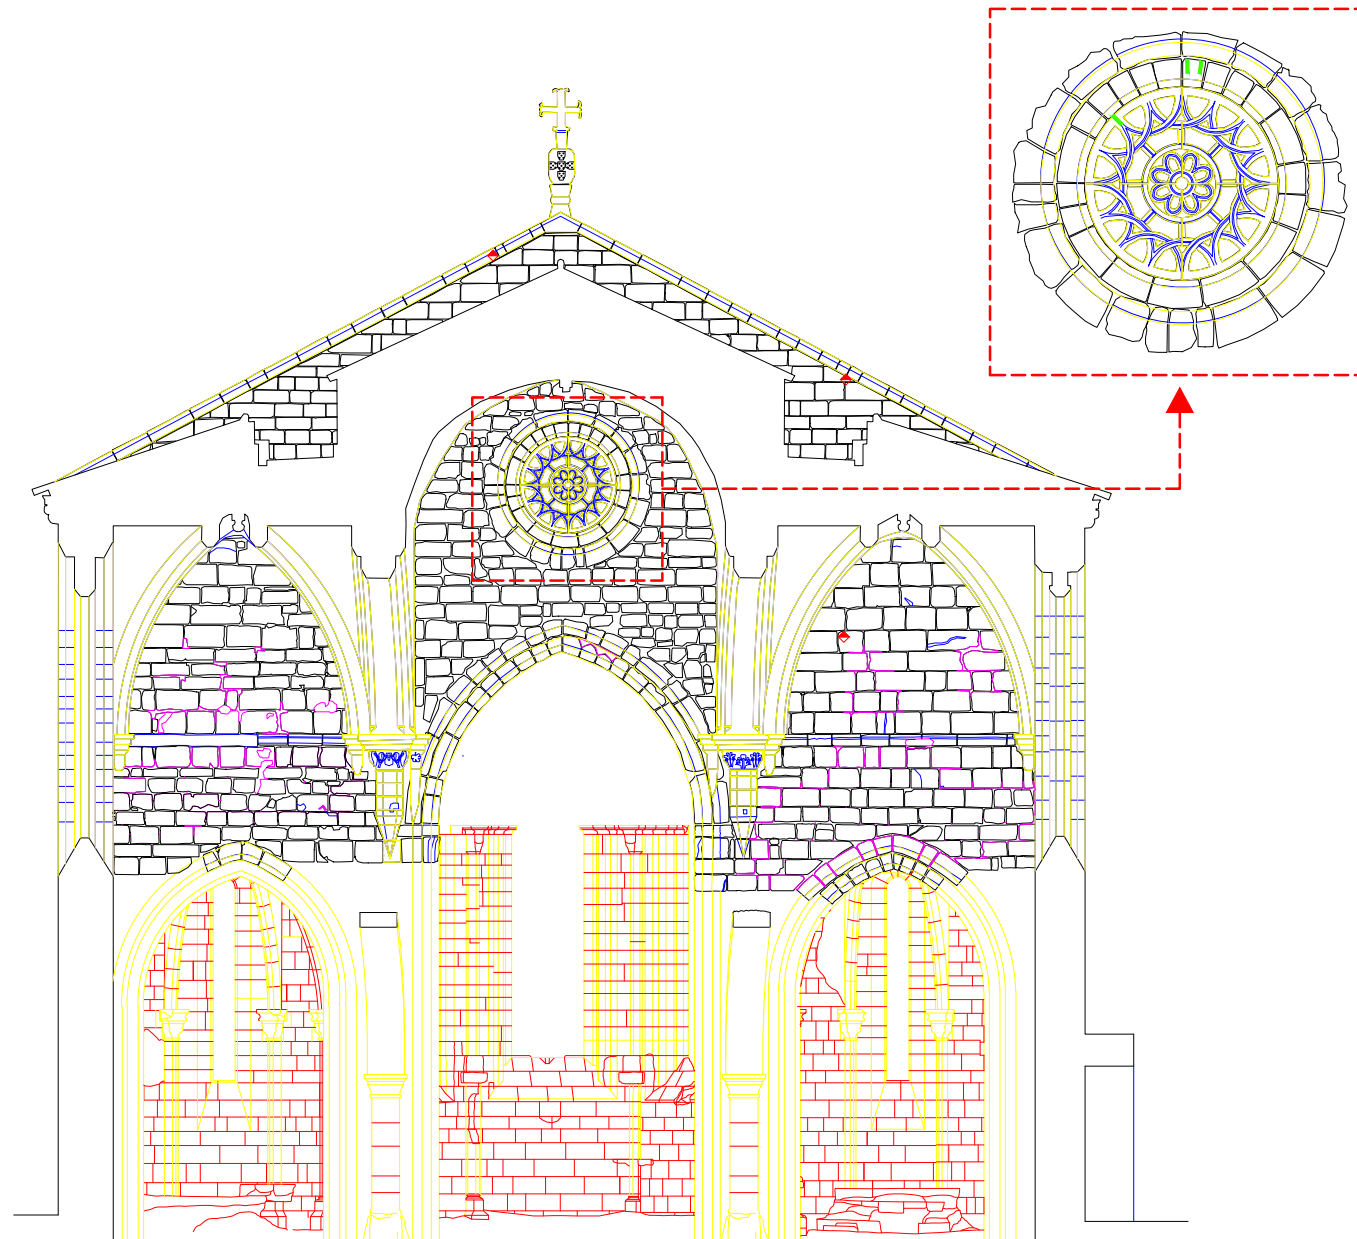
Corte transversal, interior Nascente

Introdução de perno em fibra de vidro

Colagem de material pétreo

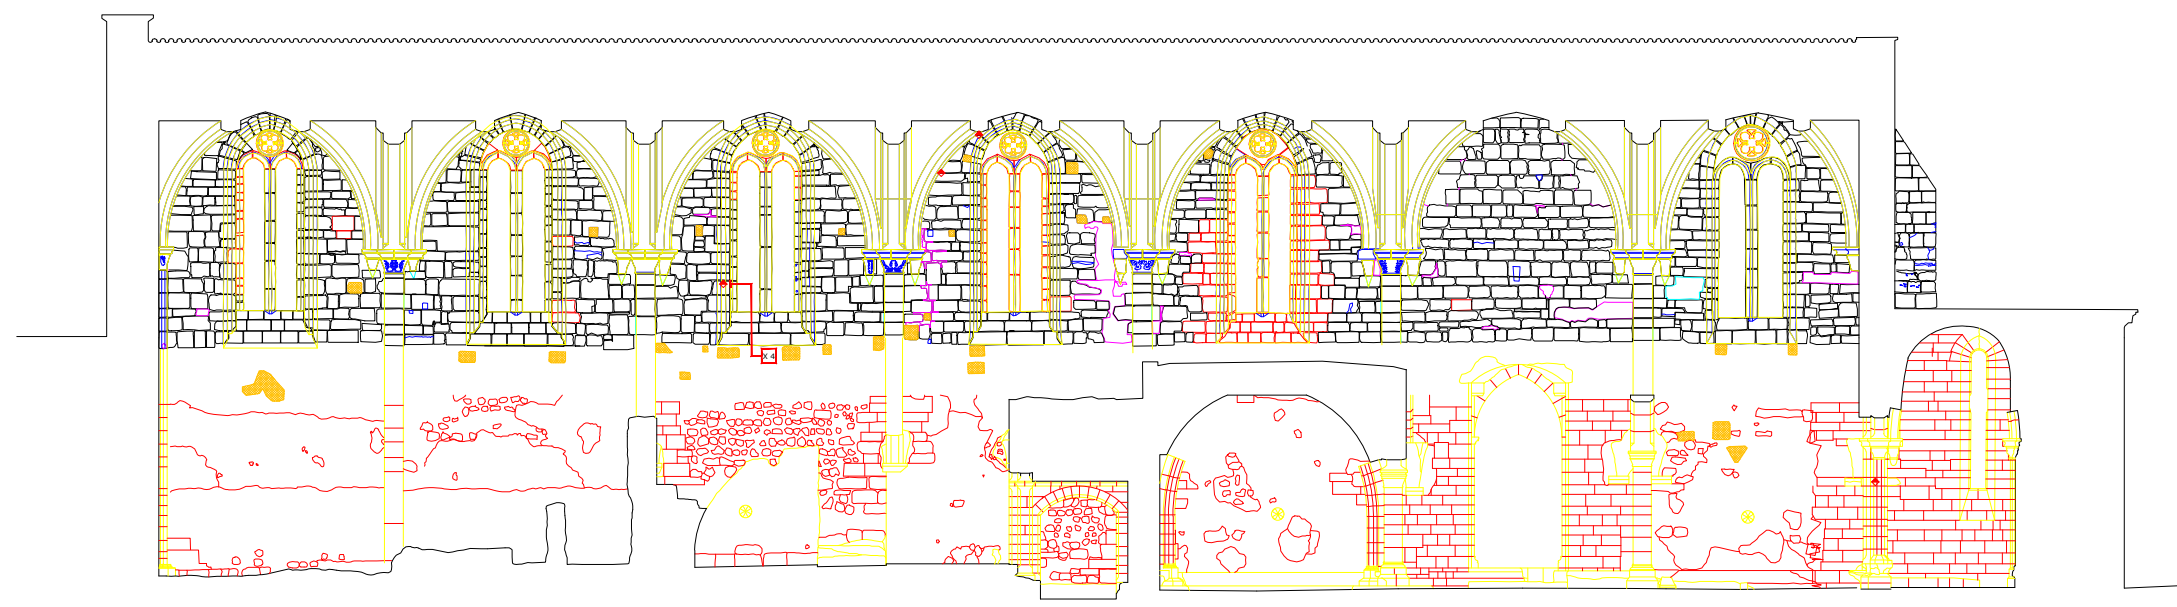
Corte longitudinal, interior Norte

- ◆ Colagem de material pétreo
- Refechamento de lacunas arquitectónicas

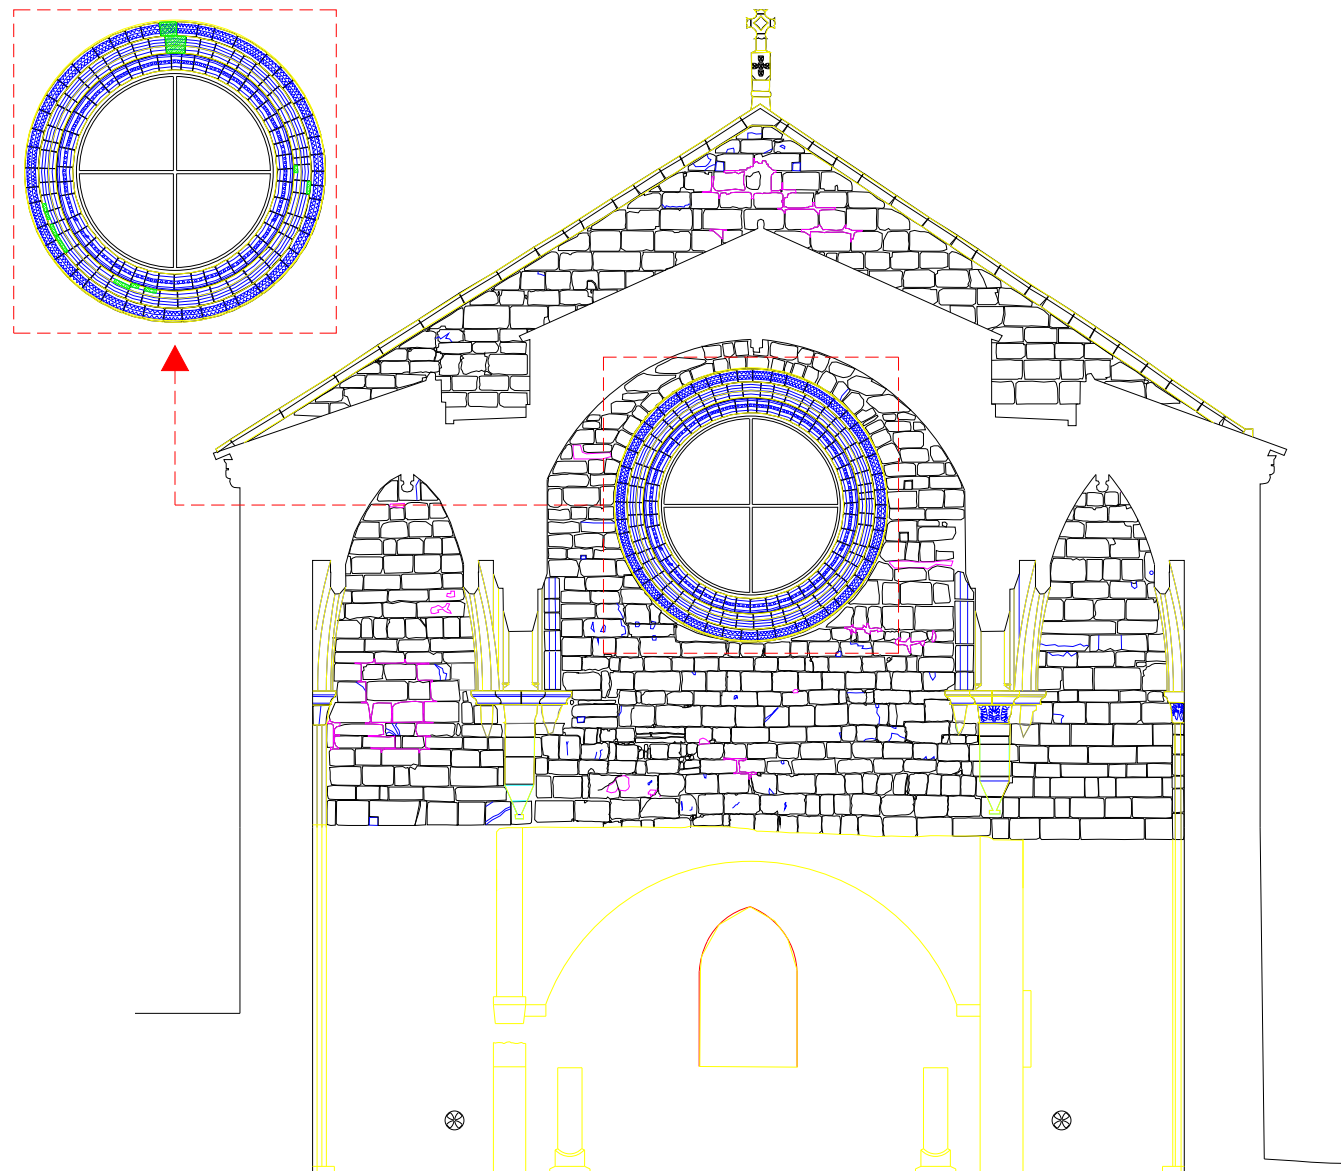
Corte transversal, interior Poente

Desmontagem e remontagem de conjuntos

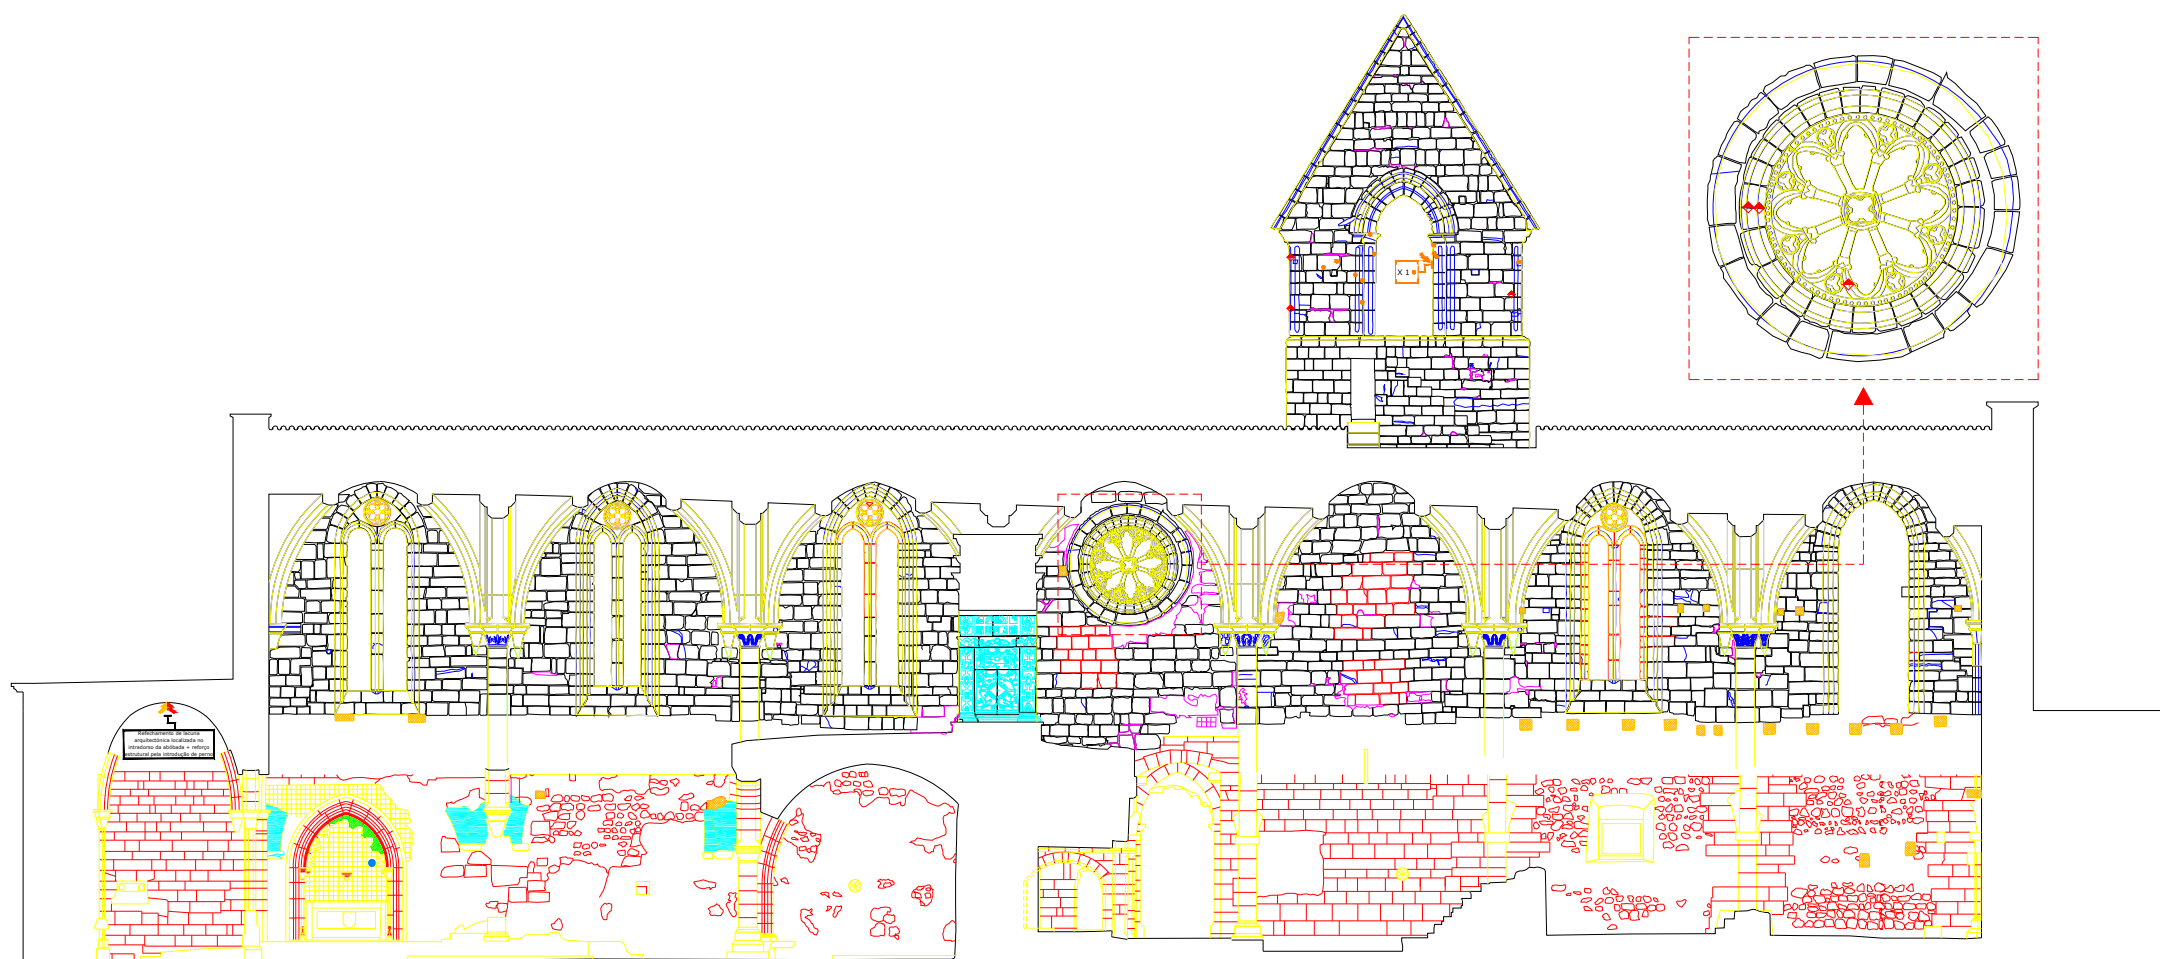
Corte longitudinal, interior Sul

Introdução de perno em aço inox - fora do plano de vista
-

Recolocação de peças de espólio
-

Colagem de material pétreo
-

Desmontagem e remontagem de conjuntos
-

Colagem de material pétreo pela aplicação de pontos de resina
-

Refechamento de lacunas arquitectónicas
-

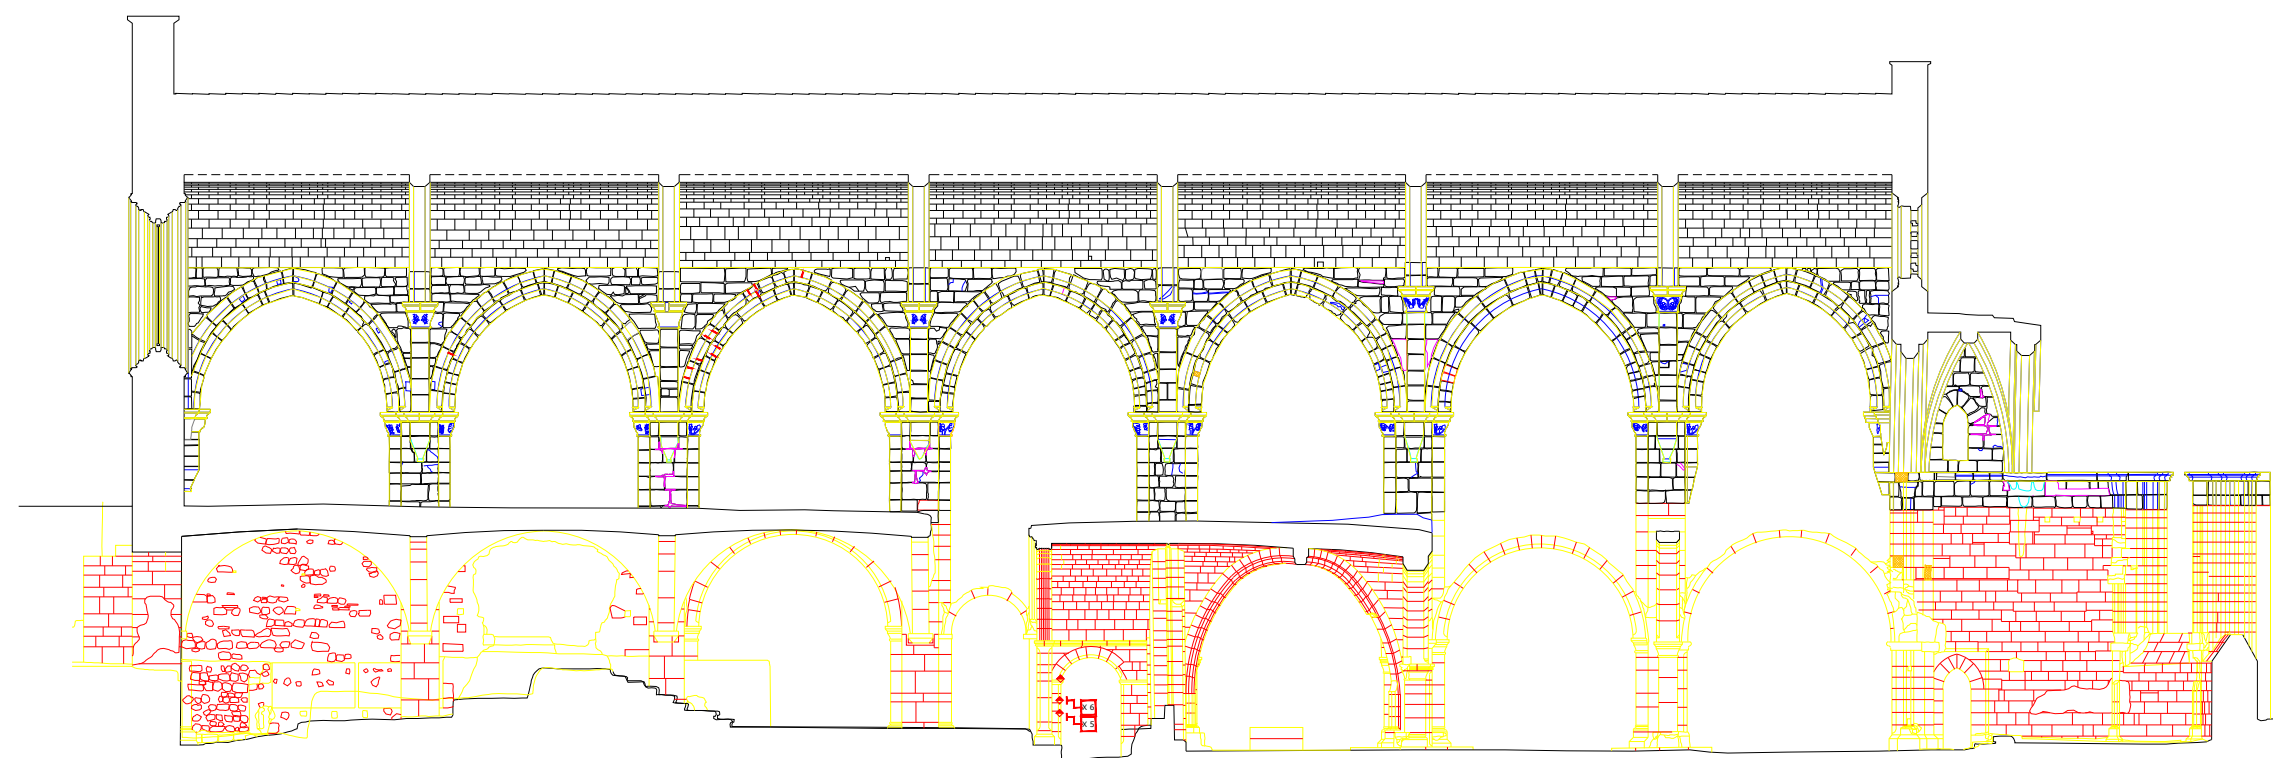
Corte longitudinal pelo eixo central, vista Norte

Colagem com introdução de perno em aço inox
-

Colagem de material pétreo
-

Refechamento de lacunas arquitectónicas

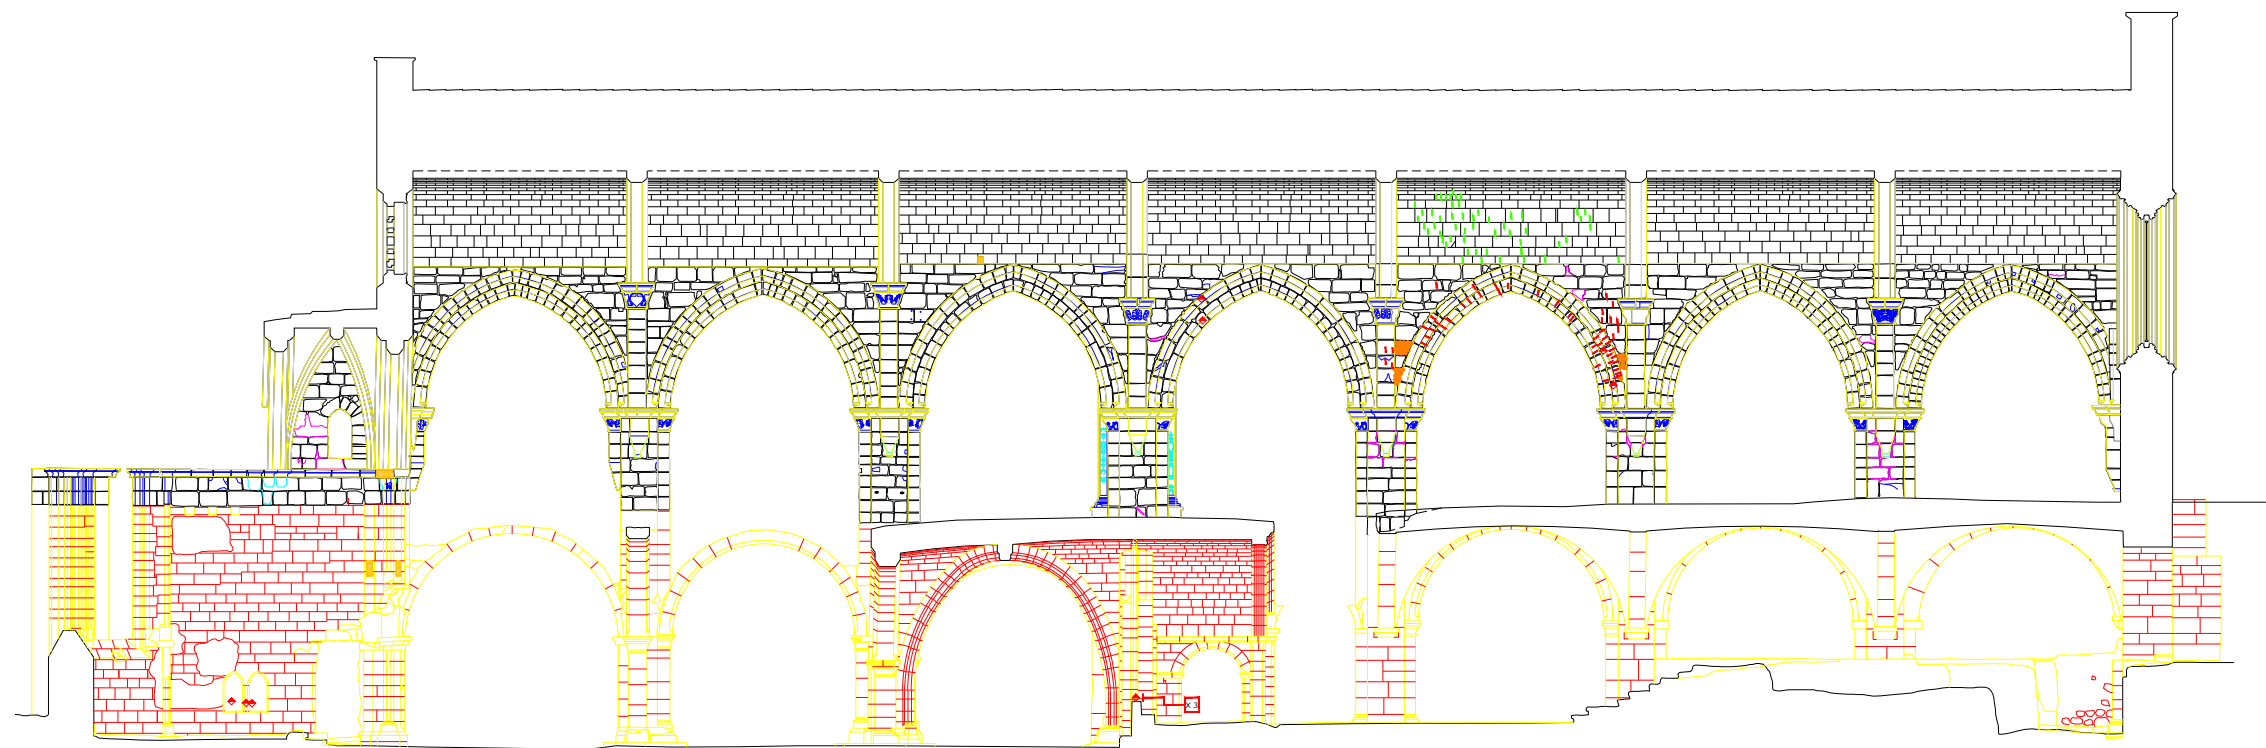
Corte longitudinal pelo eixo central, vista Sul

Colagem com introdução de perno em fibra de vidro
-

Colagem com introdução de perno em aço inox
-

Colagem de material pétreo
-

Colagem de material pétreo pela aplicação de pontos de resina
-

Refechamento de lacunas arquitectónicas

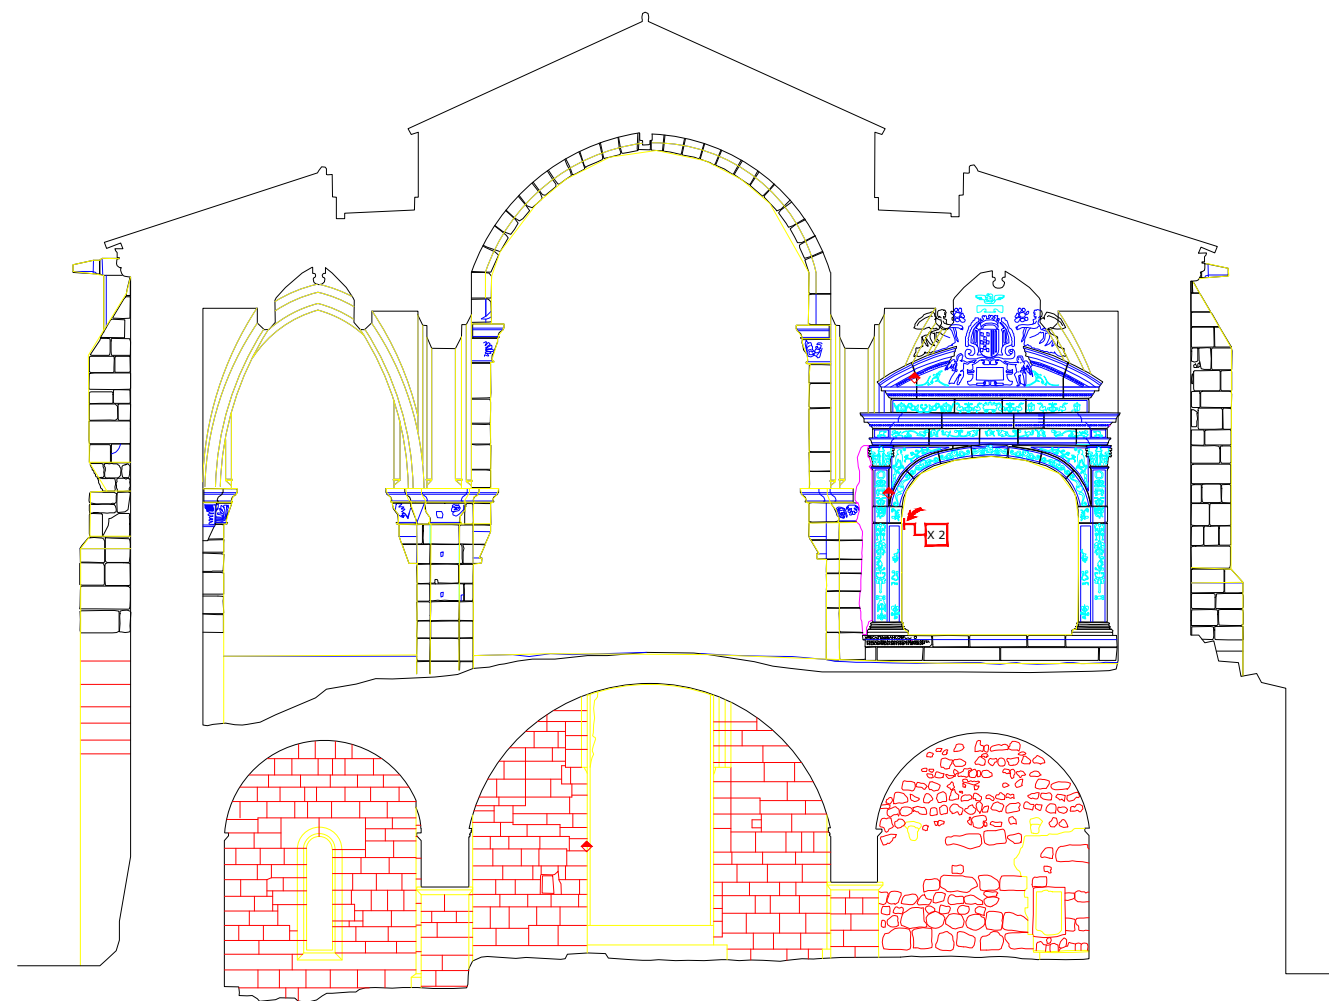
Corte transversal pelo arco triunfal, vista Nascente

Colagem de material pétreo

Colagem de material pétreo - fora do plano de vista

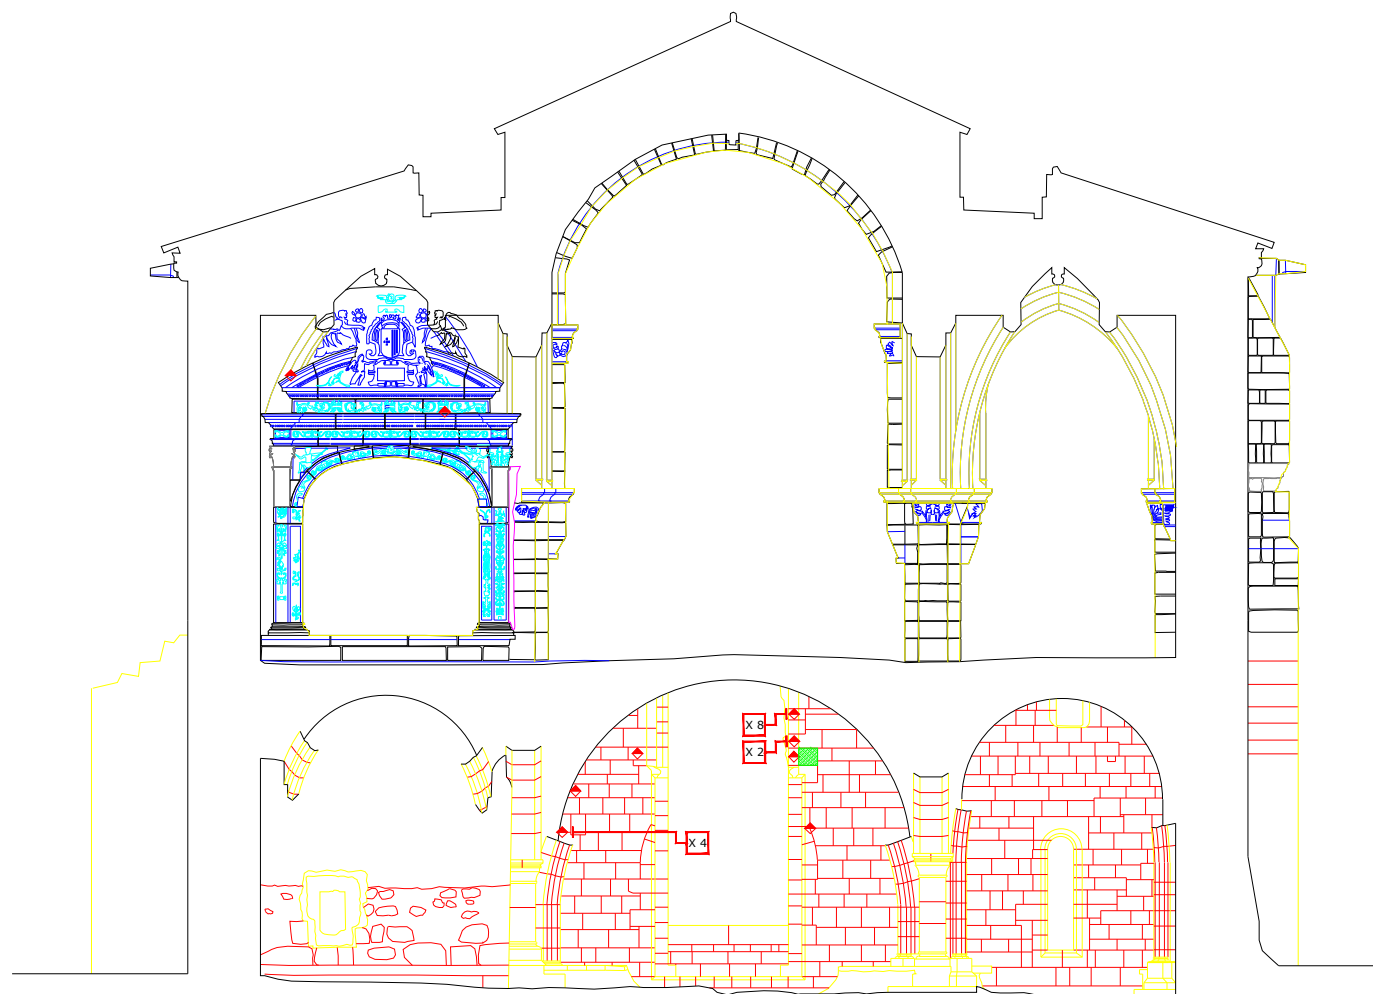
Corte transversal pelo arco triunfal, vista Poente

Colagem de material pétreo

Desmontagem e remontagem de conjuntos

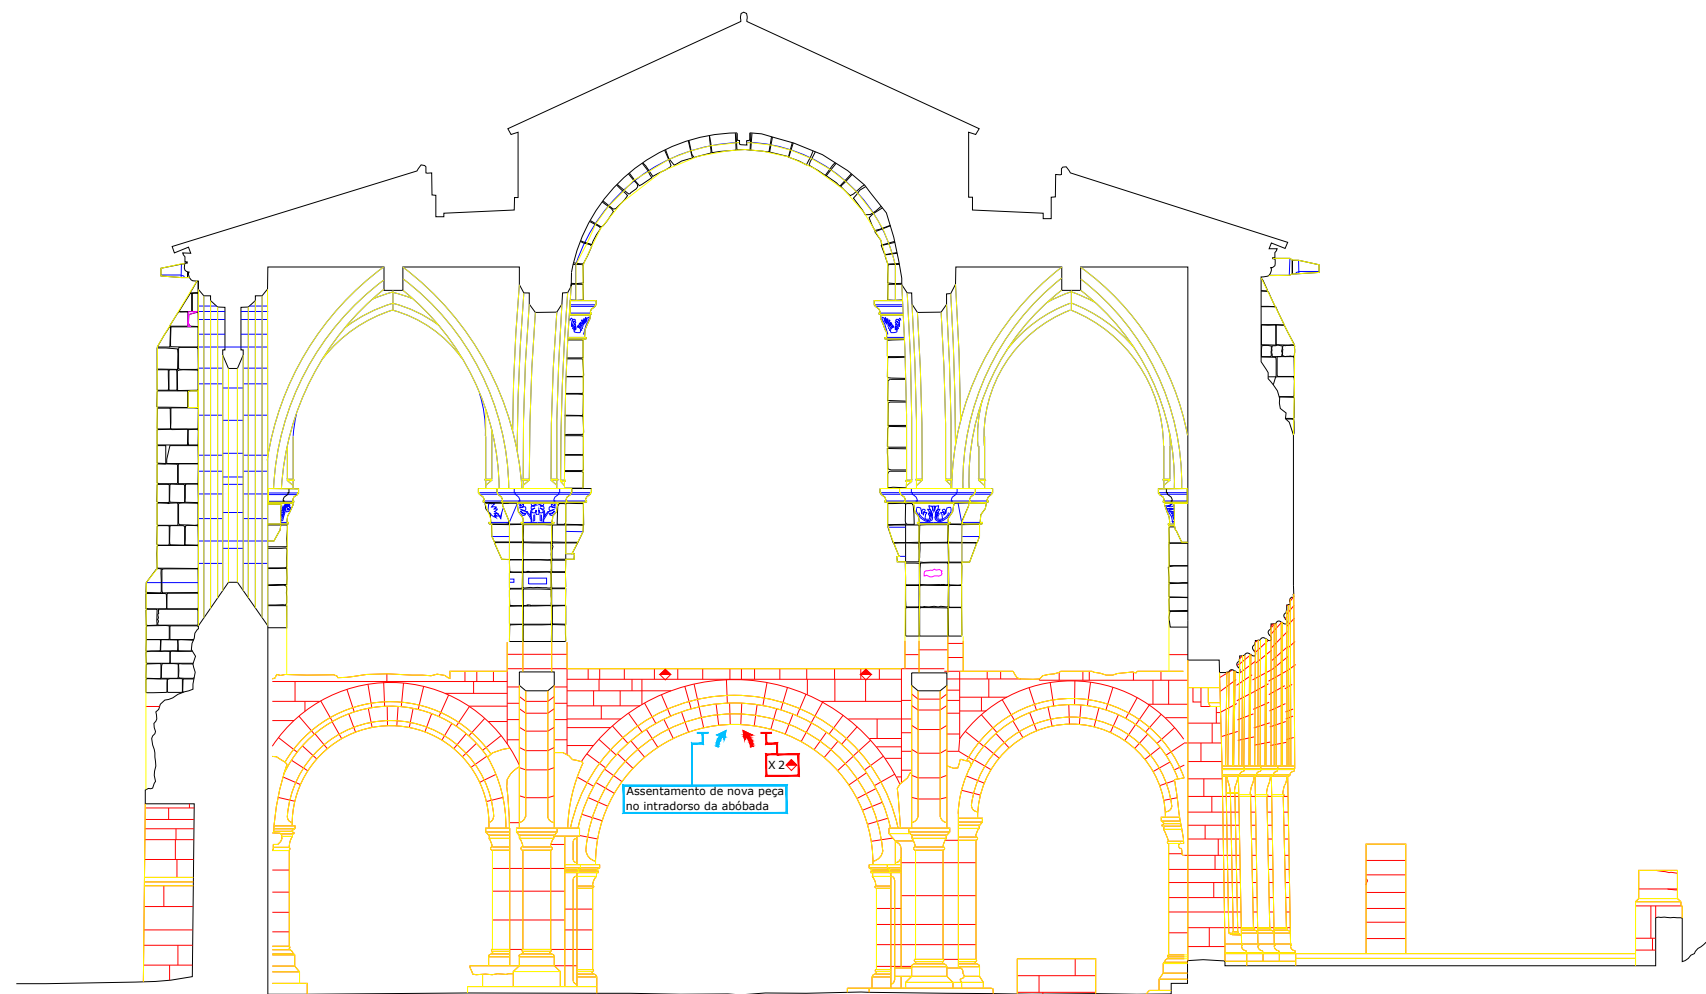
Corte transversal pelo portal Norte, vista Poente

Assentamento de nova peça, fora do plano de vista

Colagem de material pétreo

Colagem de material pétreo - fora do plano de vista

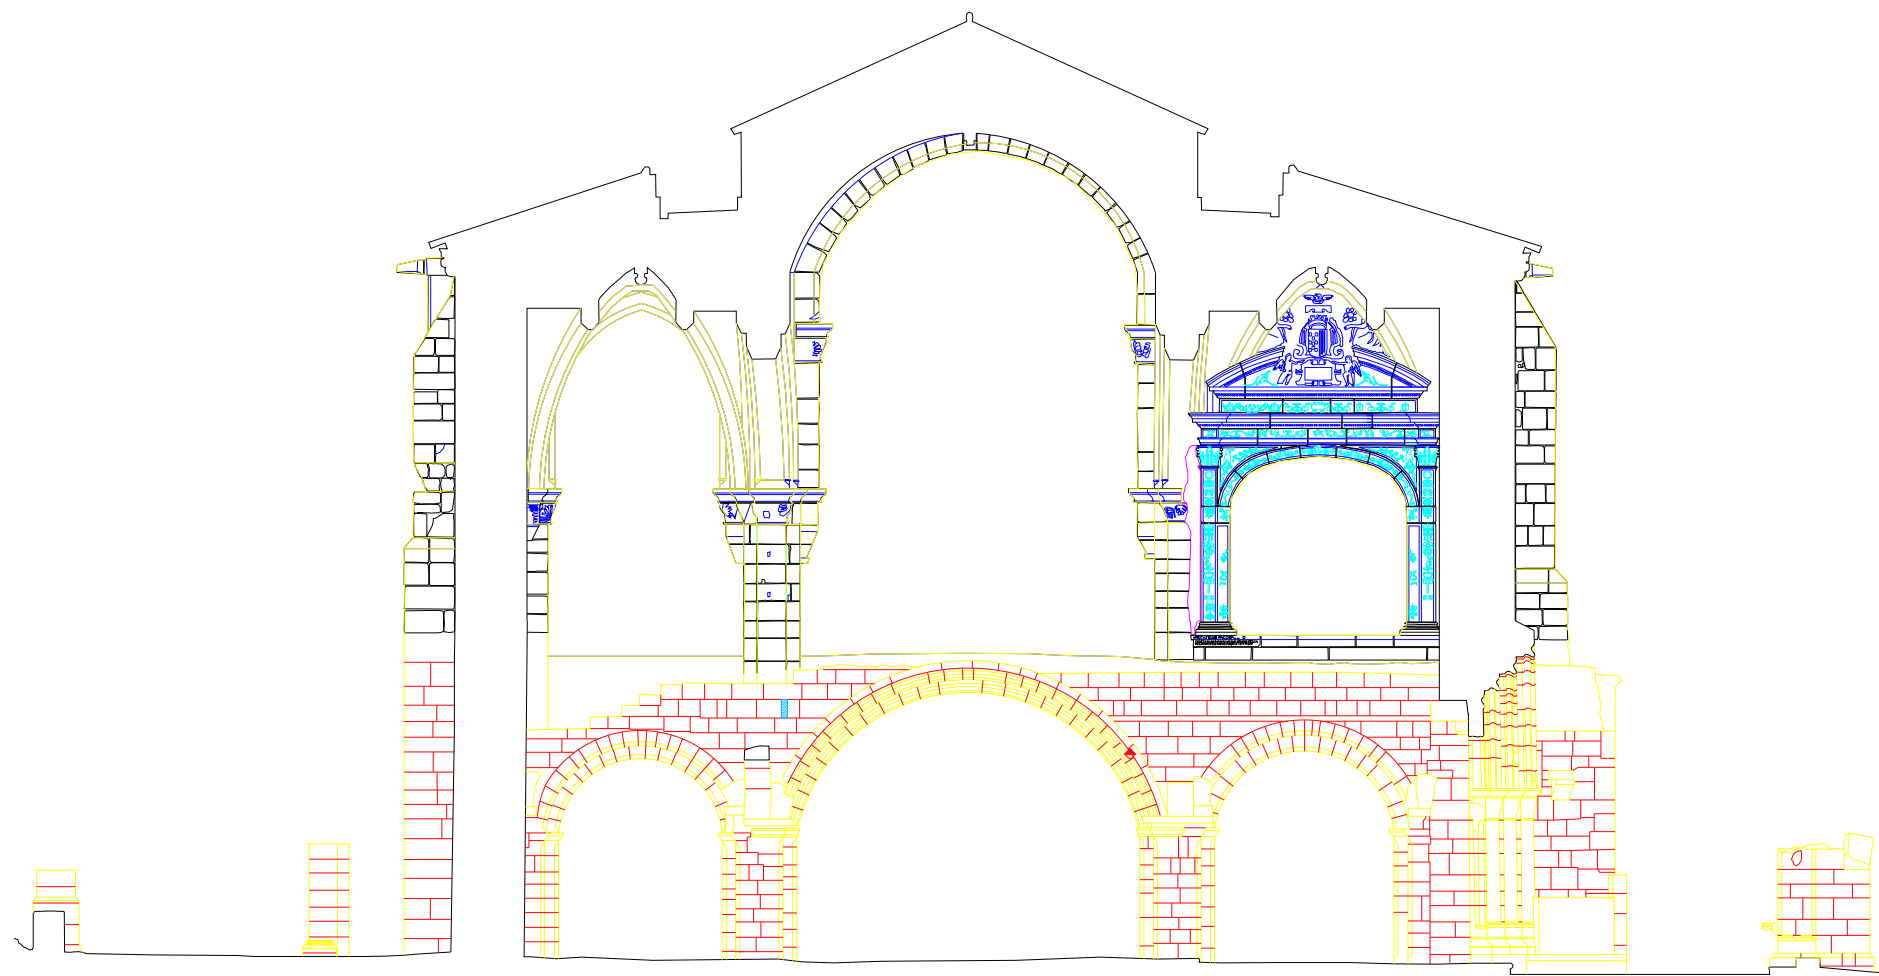
Corte transversal pelo portal Sul, vista Nascente

Assentamento de nova peça
-

Colagem de material pétreo
