Mosteiro de Santa Clara-a-Velha
Coimbra

Levantamento gráfico arquitectónico

Levantamento dos trabalhos
de conservação e restauro

Tratamentos estruturais

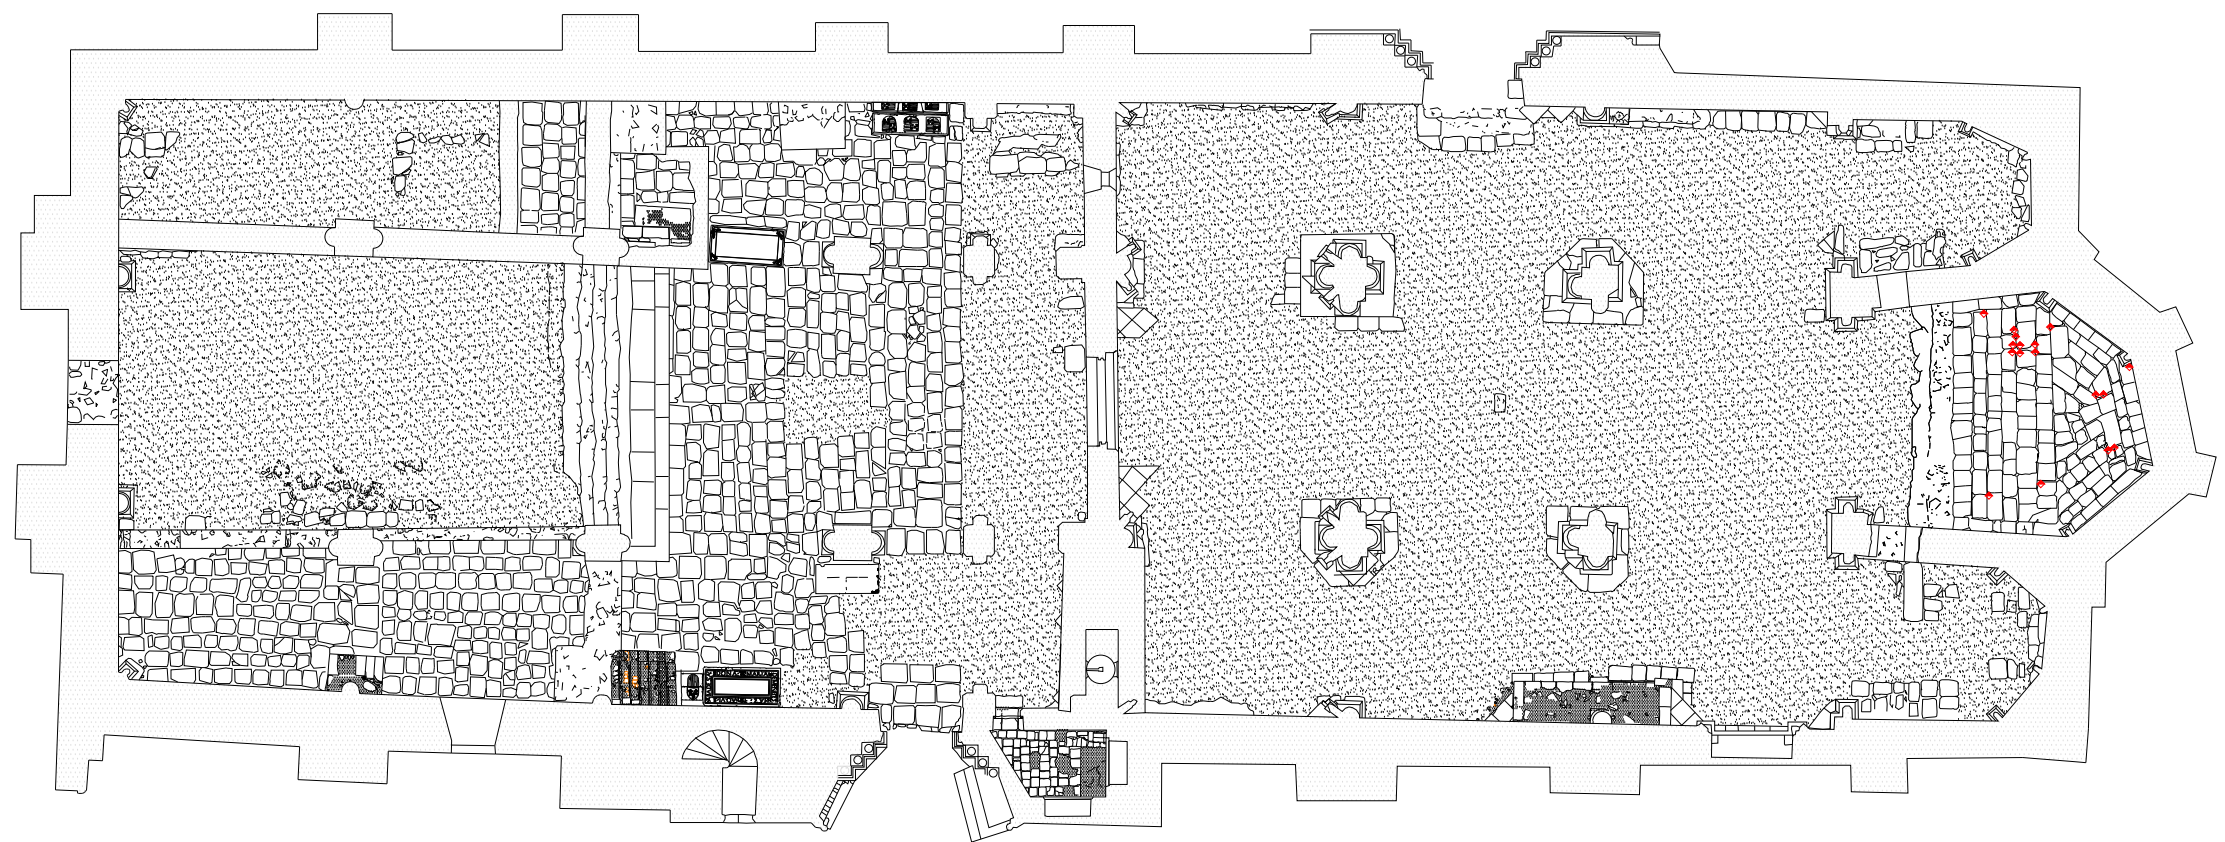
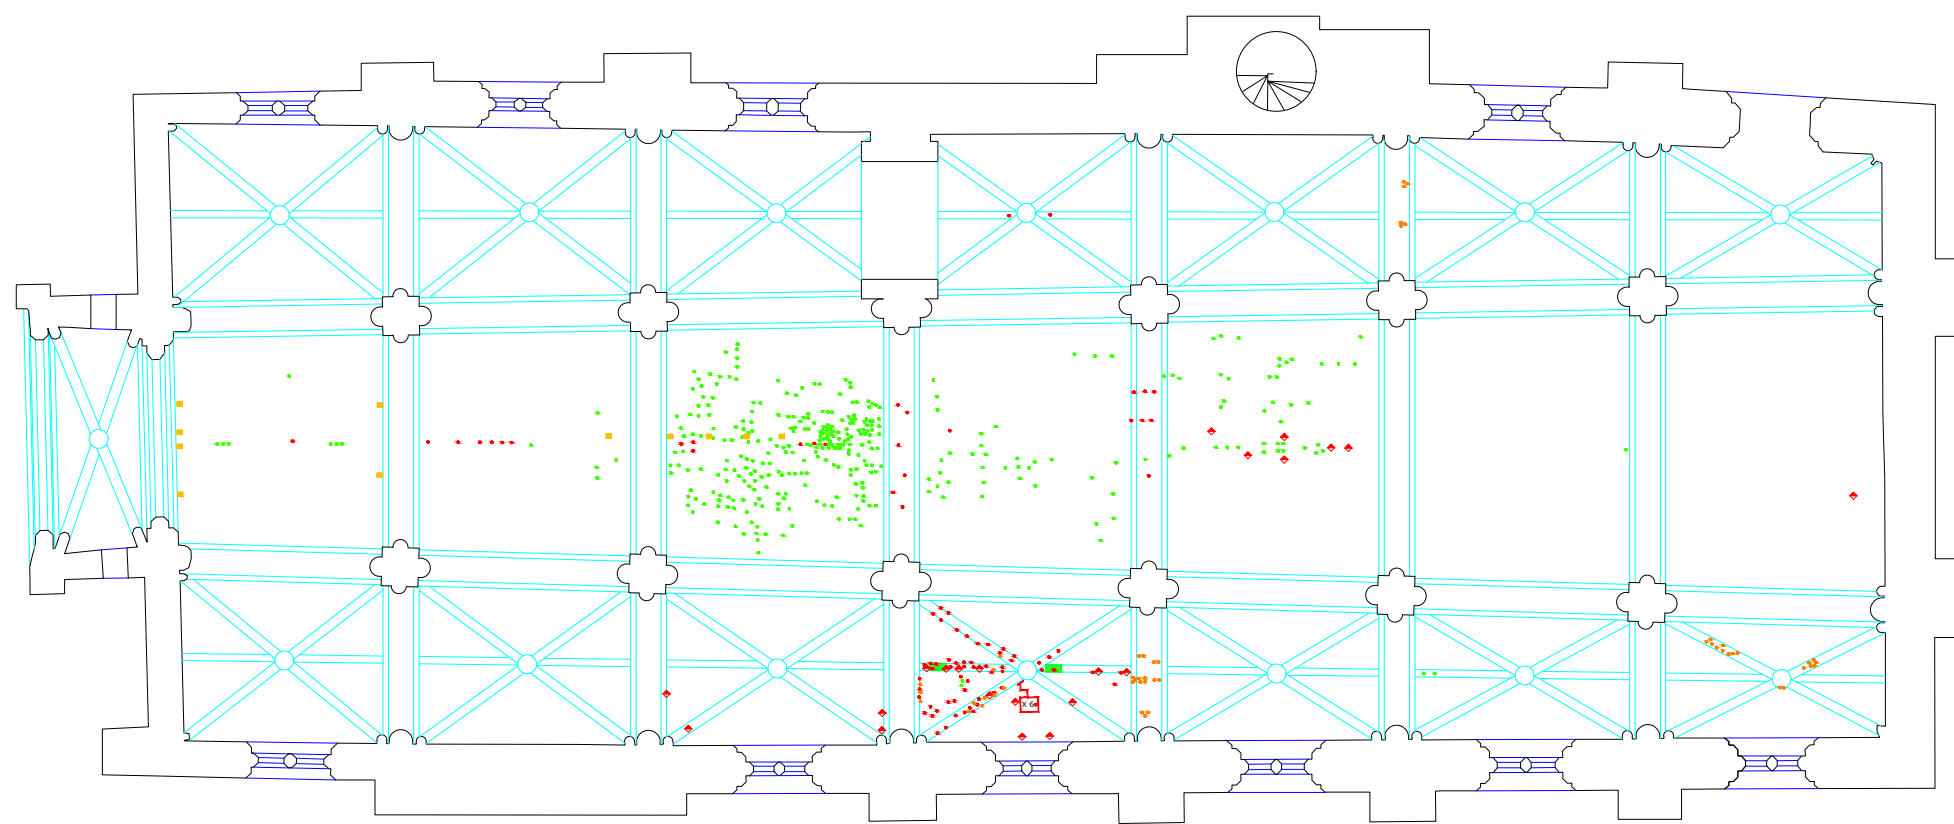
Planta arqueológica da igreja

◆ Colagem de material pétreo
