MINISTÉRIO DA CULTURA Direcção Regional de Cultura do Alentejo	edifício : IGREJA DE S. FRANCISCO	proc : nº arquivo :
	estudo : Recuperação da Cobertura	desenho nº : 01
projecto :	contém : Planta da Cobertura – existente	escala : 1/100
desenho : domingos		data : Abril / 2009

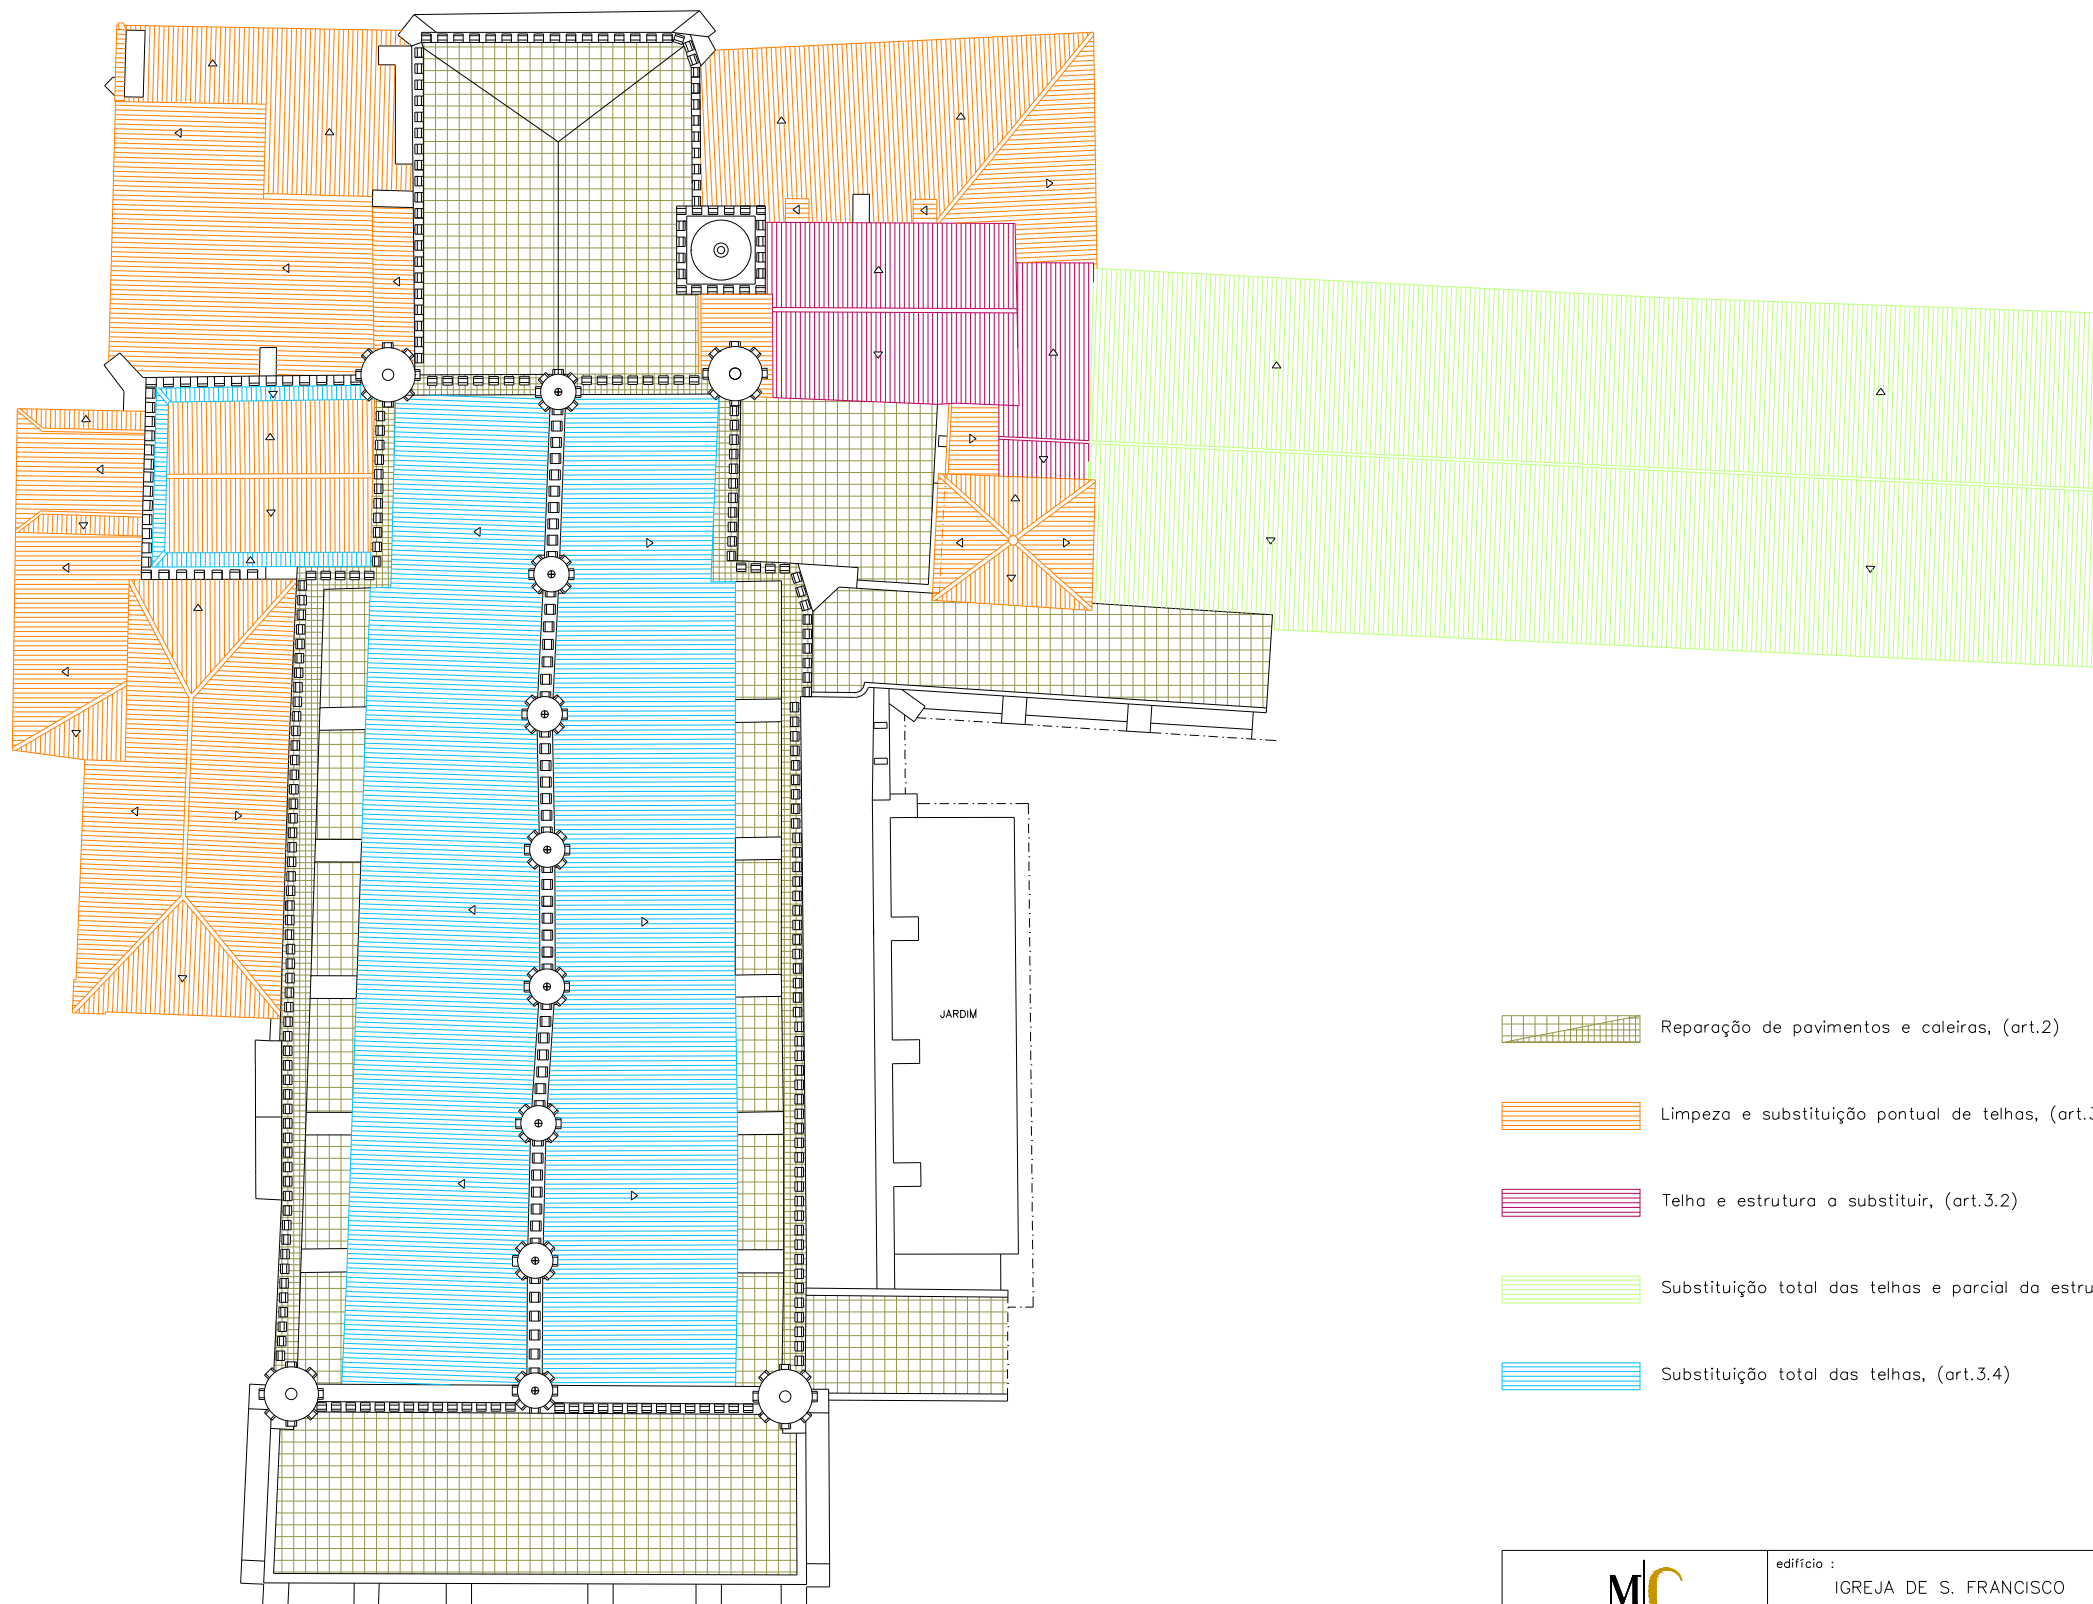
Reparação de pavimentos e caleiras, (art.2)
-

Limpeza e substituição pontual de telhas, (art.3.1)
-

Telha e estrutura a substituir, (art.3.2)
-

Substituição total das telhas e parcial da estrutura, (art.3.3)
-

Substituição total das telhas, (art.3.4)
