PROJETO
Recuperação do Escadório do Mosteiro de São Martinho de Tibães
Muro de Tibães, Braga

COORDENAÇÃO
Plano de Intervenção no Escadório da Cerca do Mosteiro
de S. Martinho de Tibães - Patamar P6

FABRICATION
Projeto de Execução

DATA
AGOSTO 2020

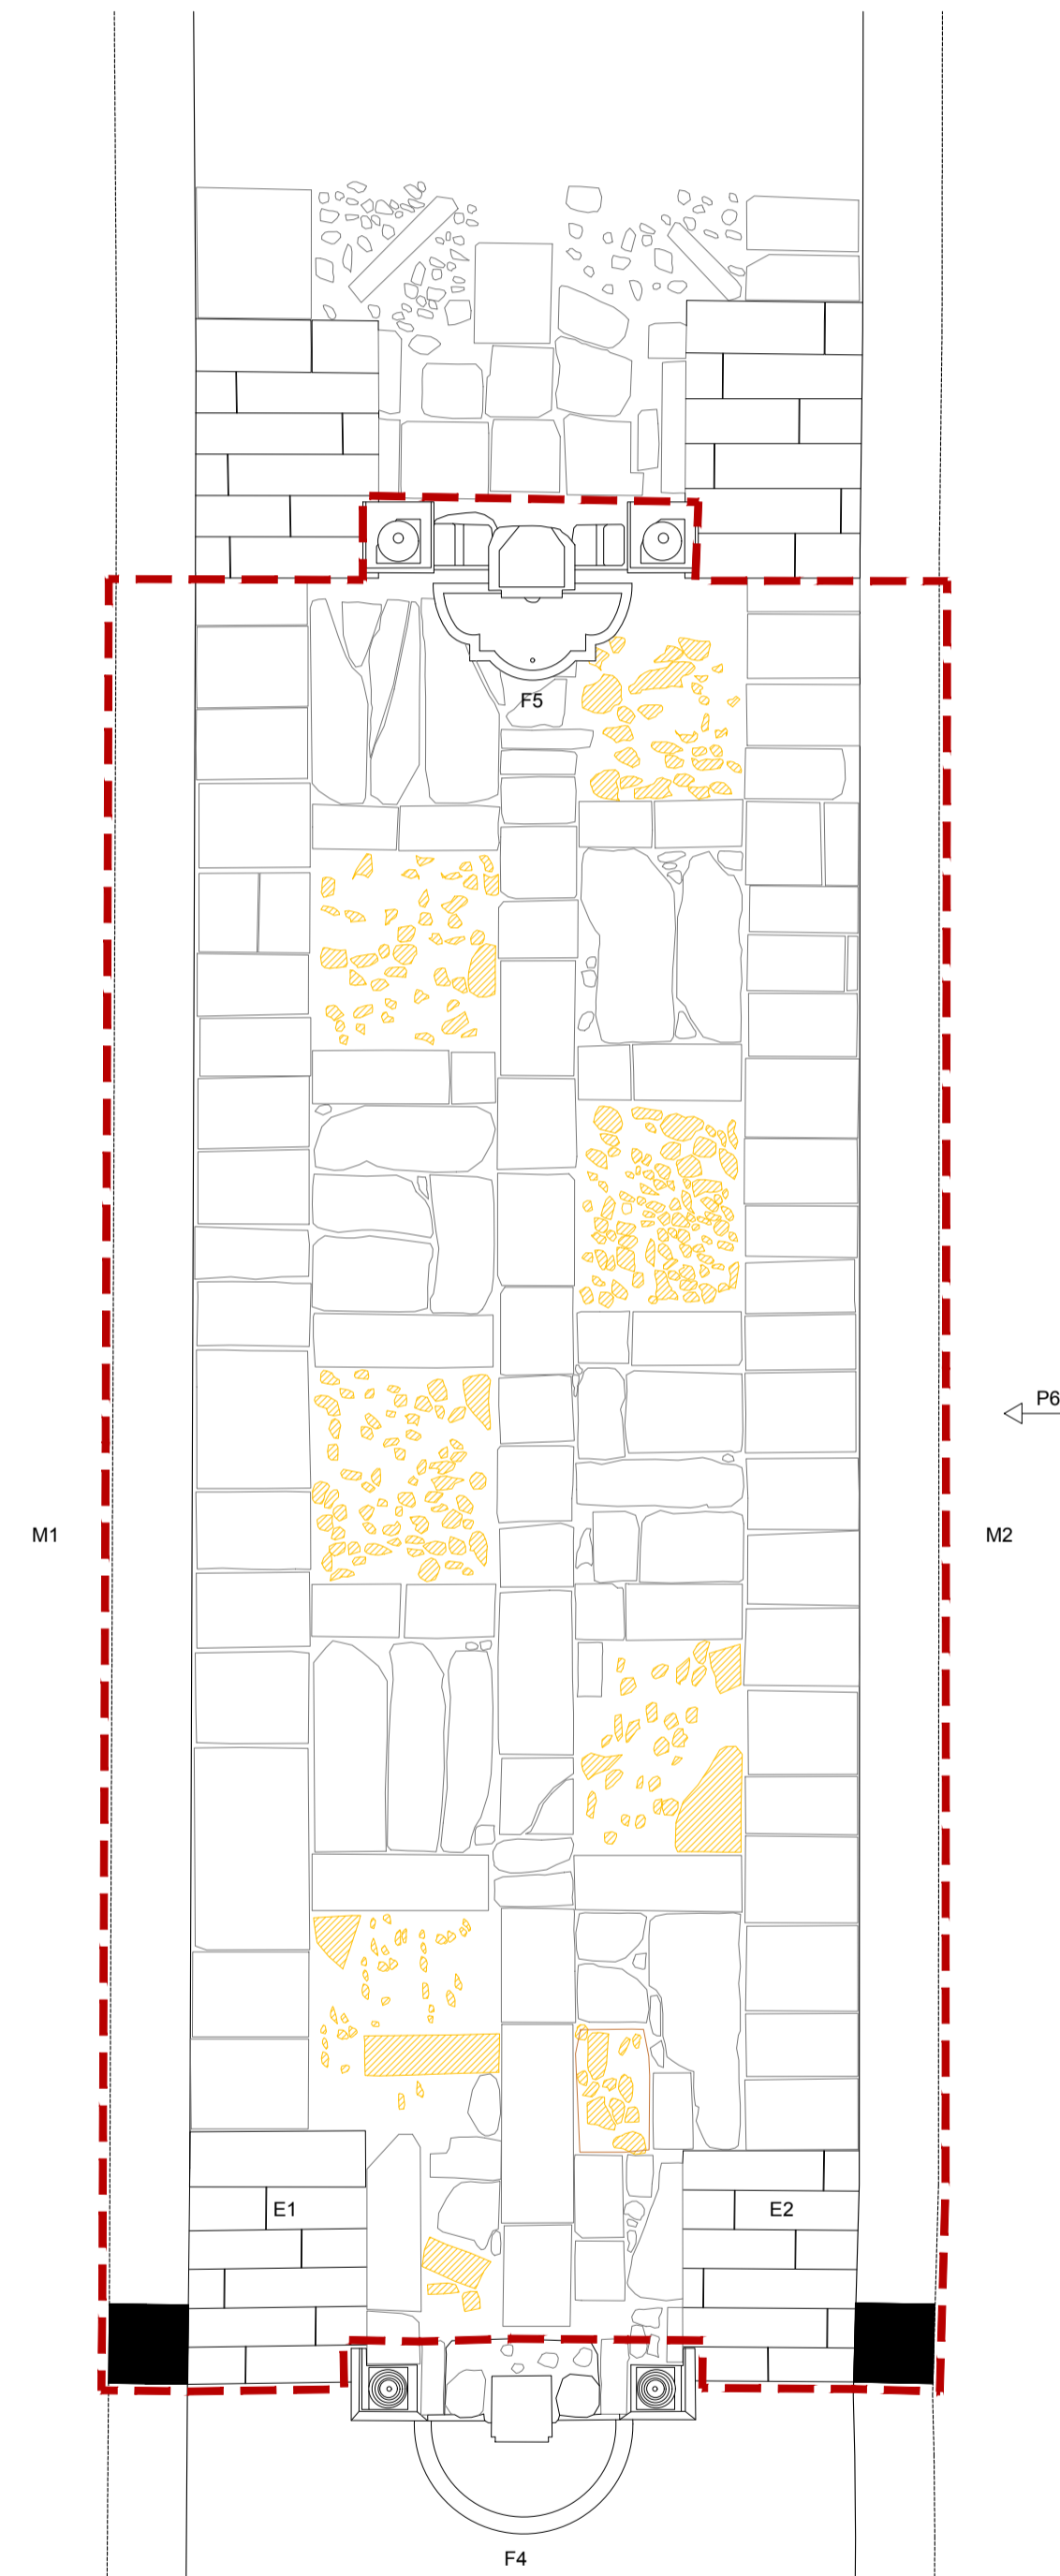
PLANTA DE PATAMAR P6 | SITUAÇÃO EXISTENTE | ESCALA 1:50

- Limite de intervenção do Patamar P6
- Pedra a remover

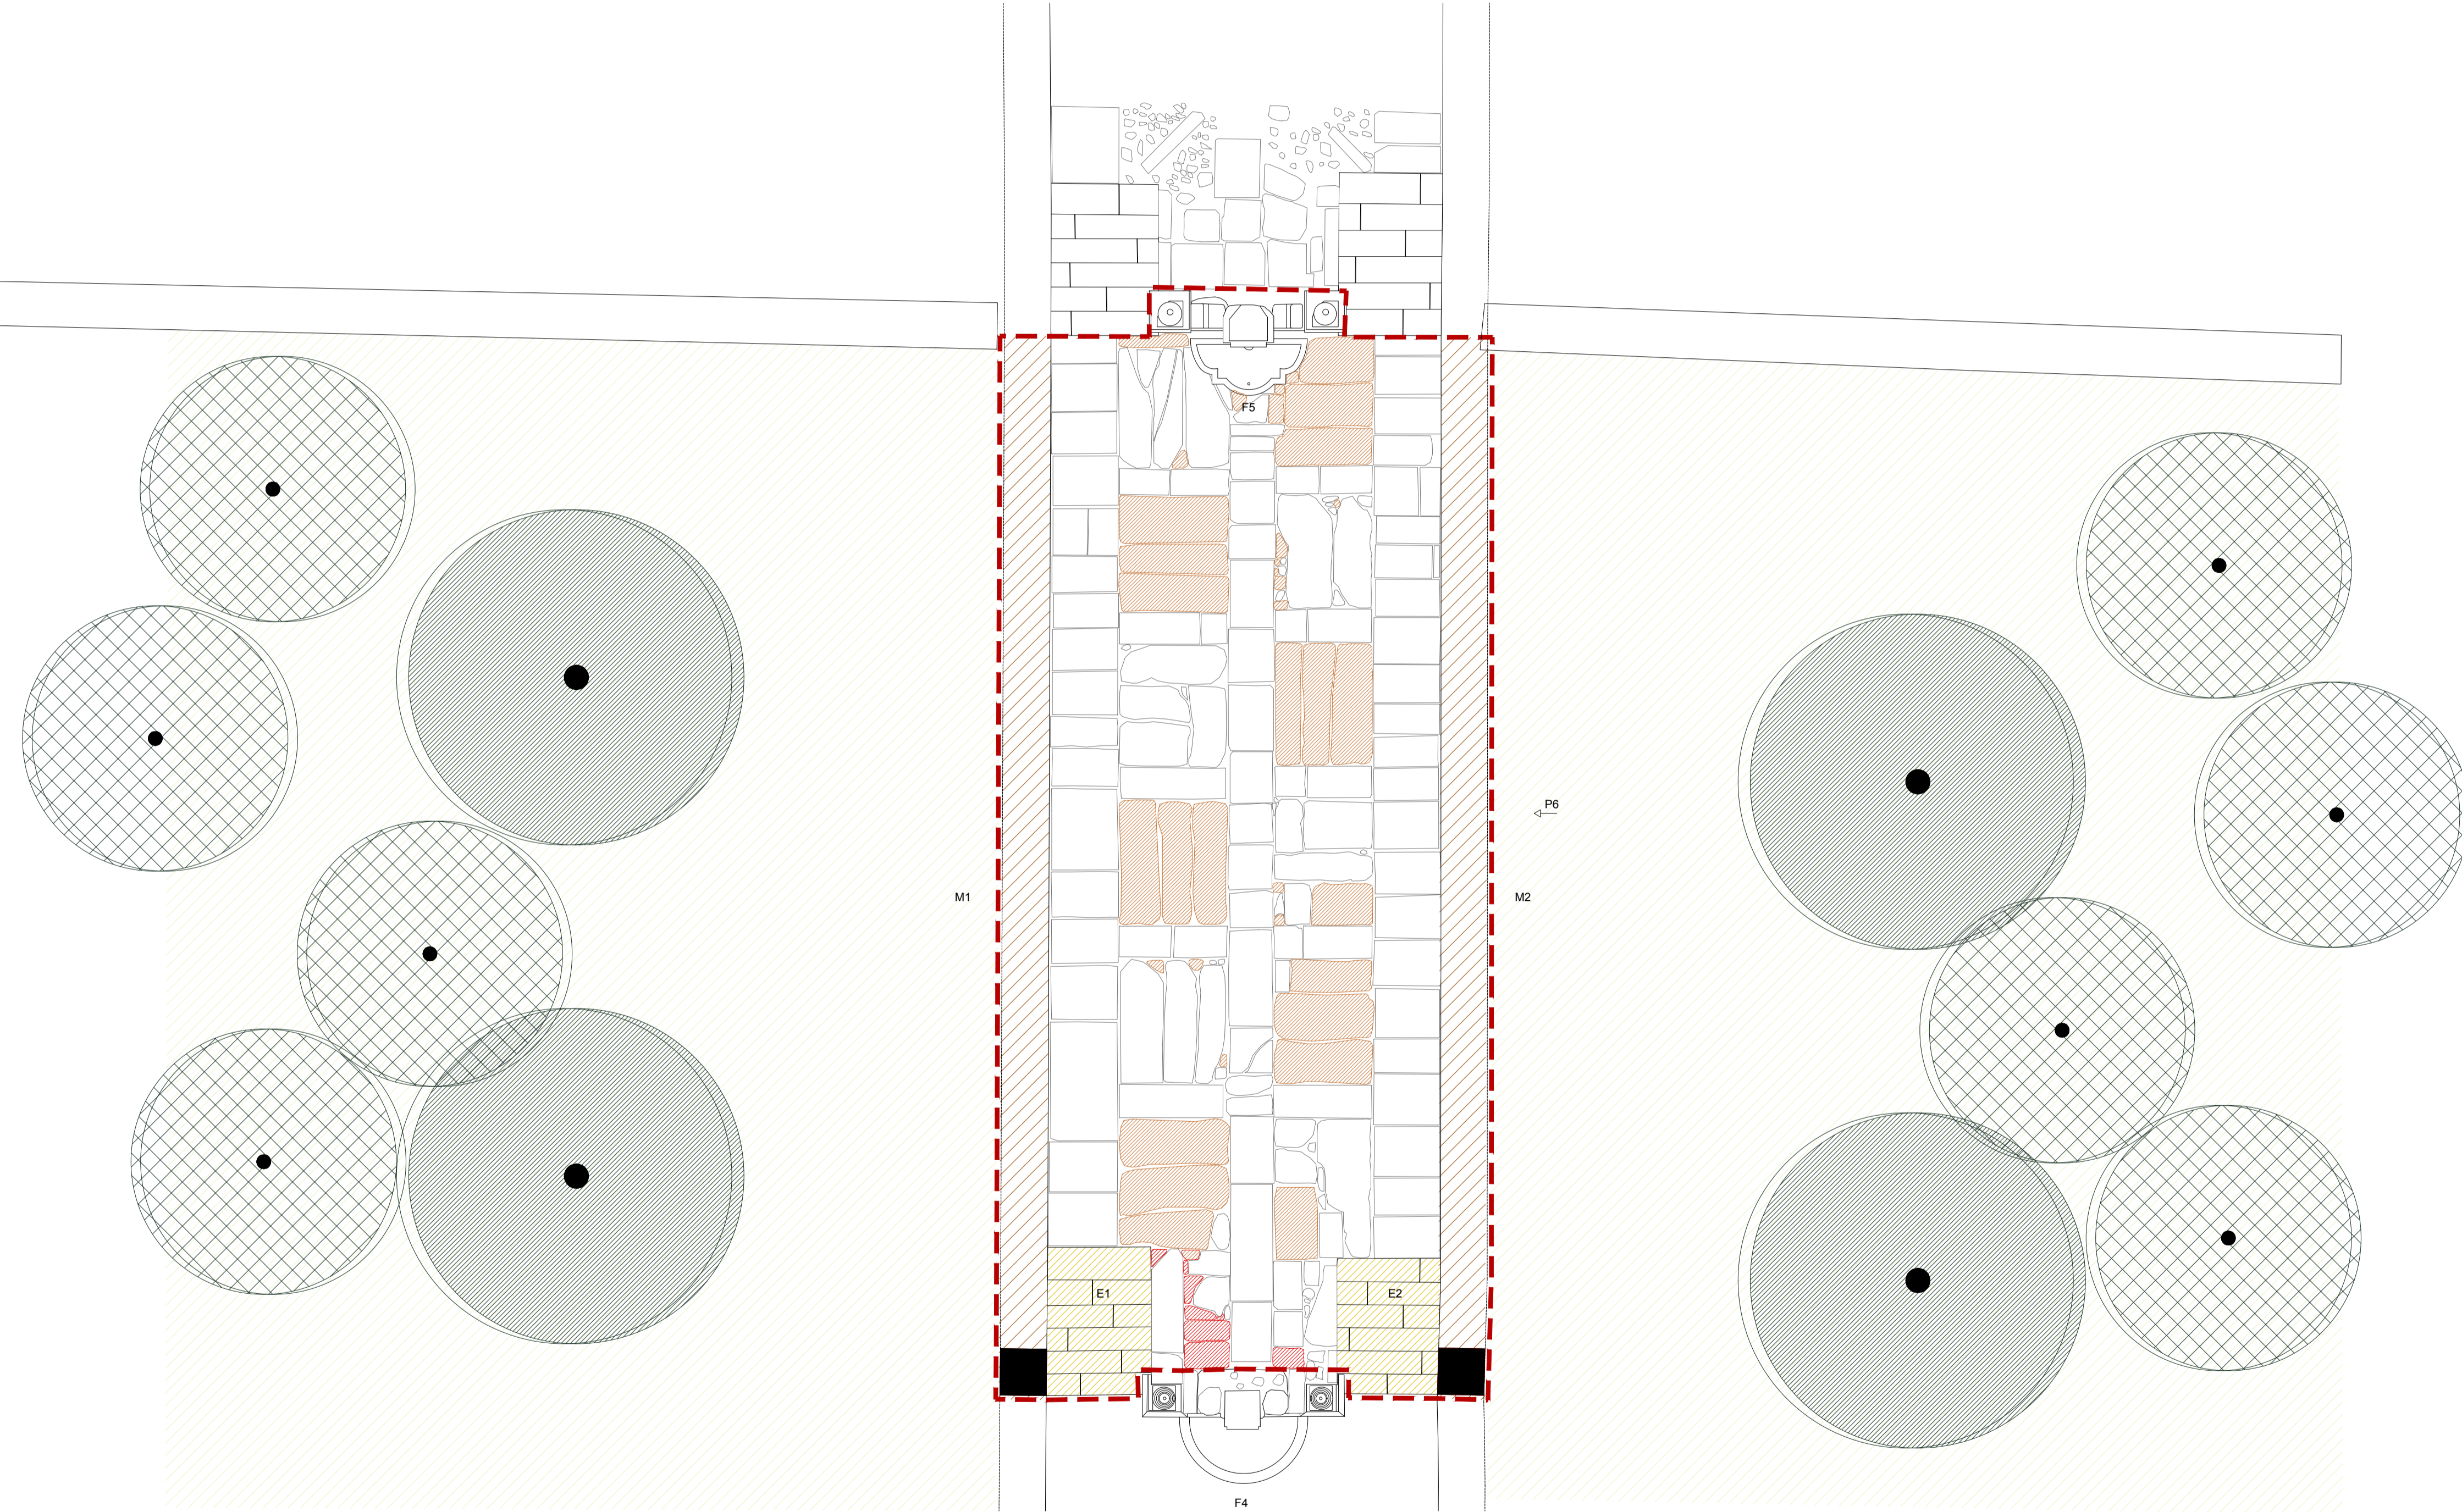
PLANTA DE PATAMAR P6 | PROPOSTA | ESCALA 1:50

- Limite de intervenção do Patamar P6
- Calçada em pedra de granito a construir ou colmatar
- Calçada em pedra de xisto a construir
- Escadaria a reabilitar
- Muro a reabilitar
- Fontes a reabilitar (consultar projeto Fontes, Chafarizes e Tanques)
- Olea europaea, Oliveira
- Árvores de fruto | Pomar

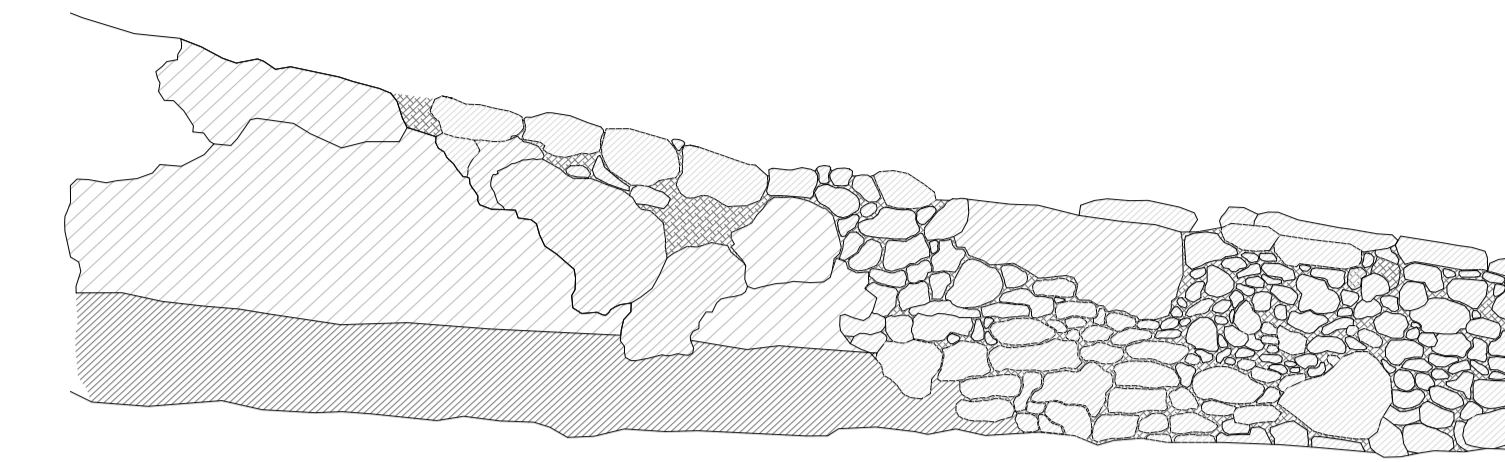
Alçado de Muro lateral do escadório | Situação existente

ALÇADOS DE MURO LATERAL DO ESCADÓRIO | SITUAÇÃO EXISTENTE E PROPOSTA | ESCALA 1:20

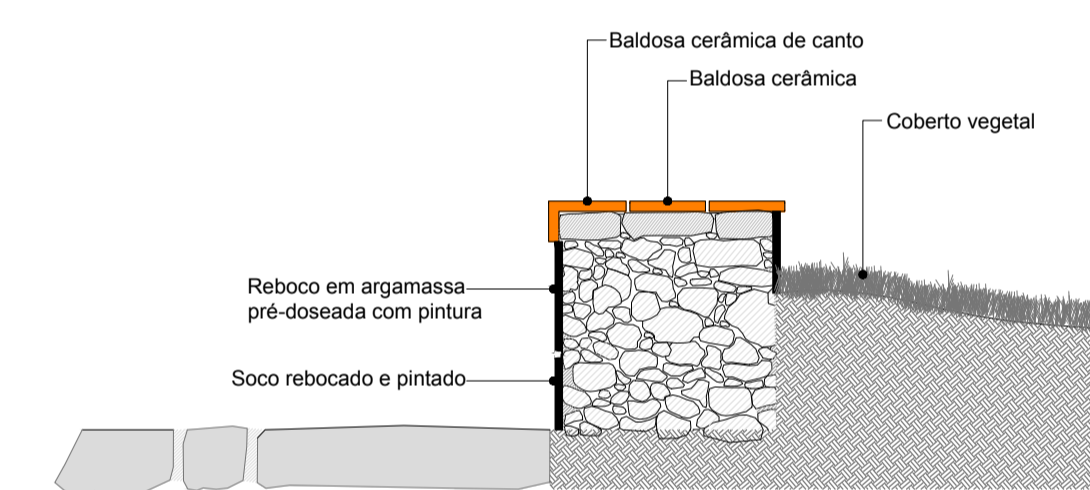
Muro lateral do escadório | Proposta, vista em corte

CORTE E PLANTA DE MURO LATERAL DO ESCADÓRIO | PROPOSTA | ESCALA 1:20

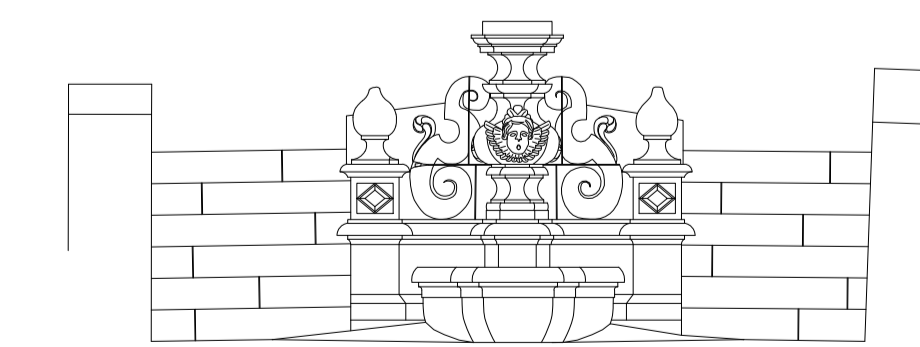
PERFIL FONTE F5 | ESCALA 1:50

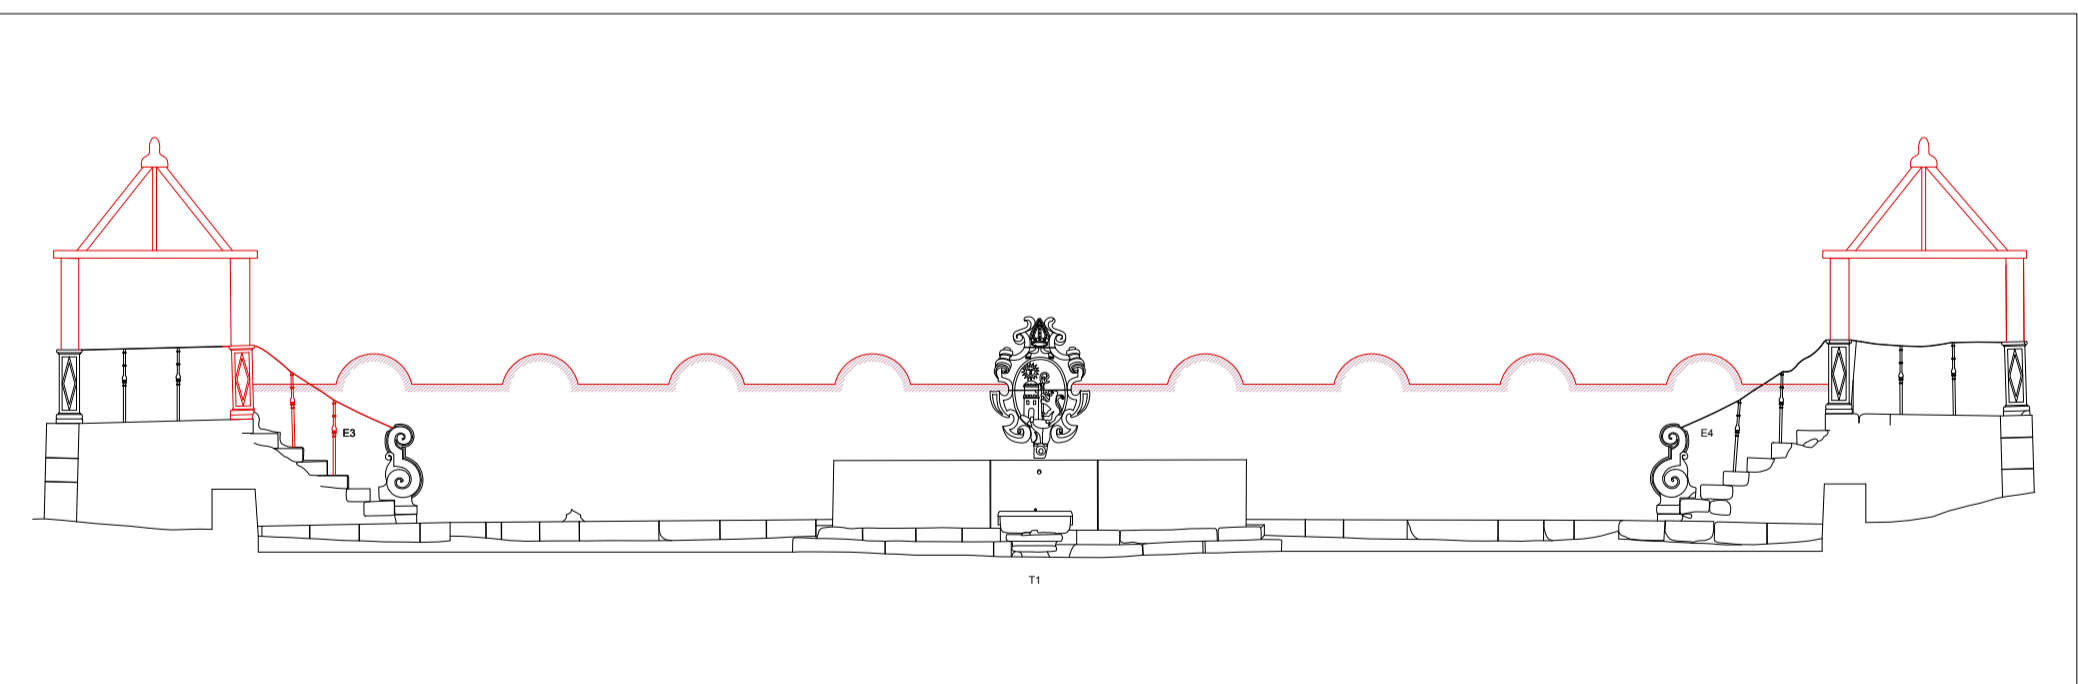
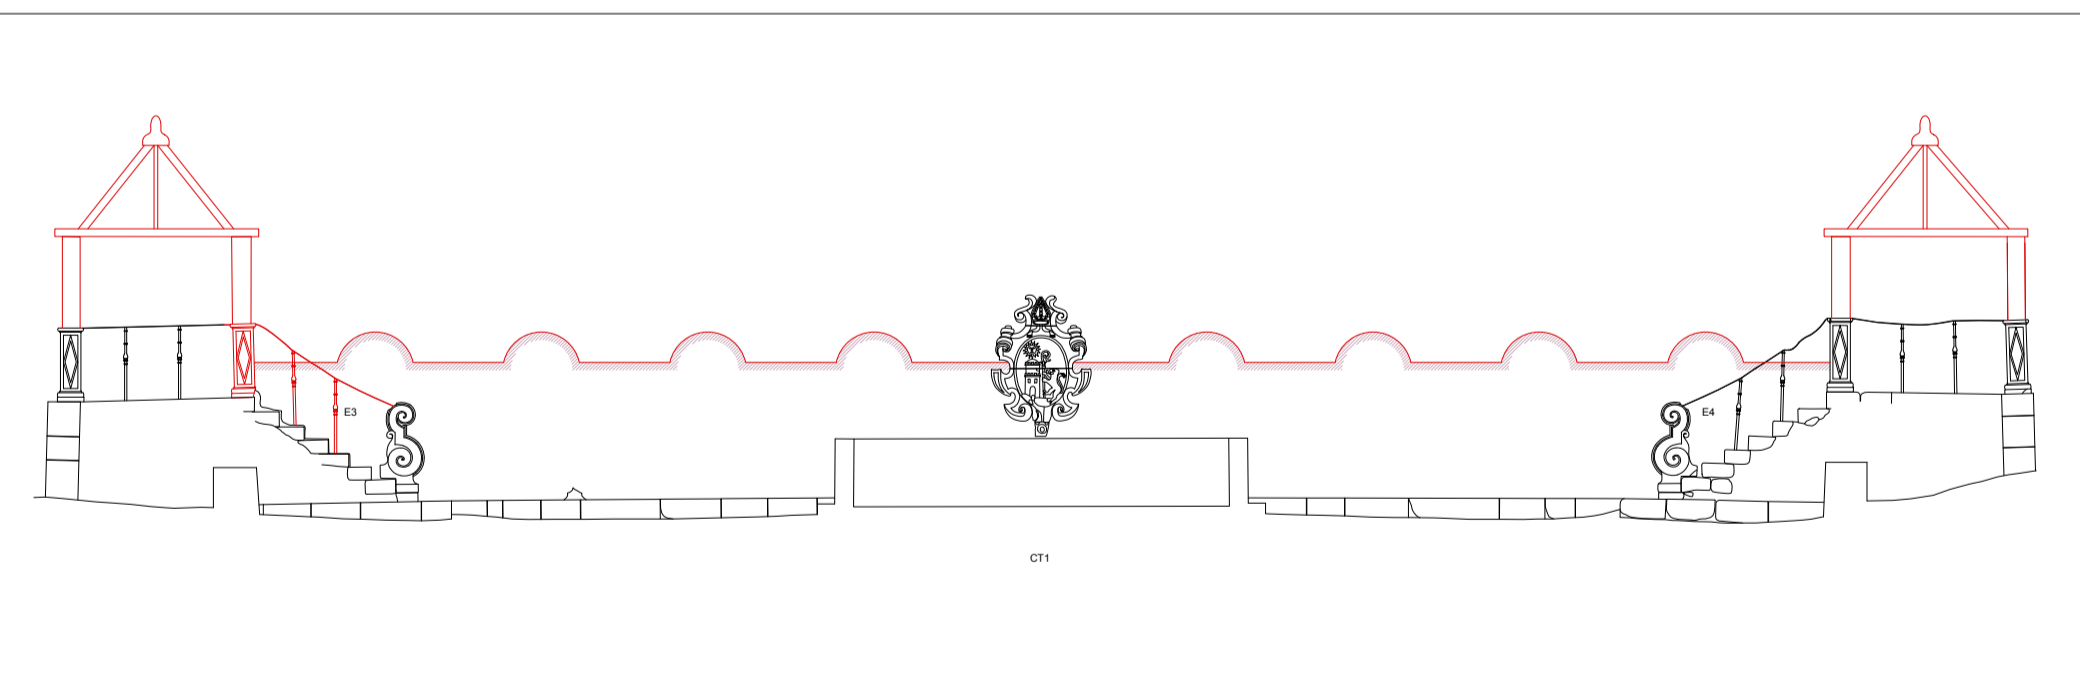
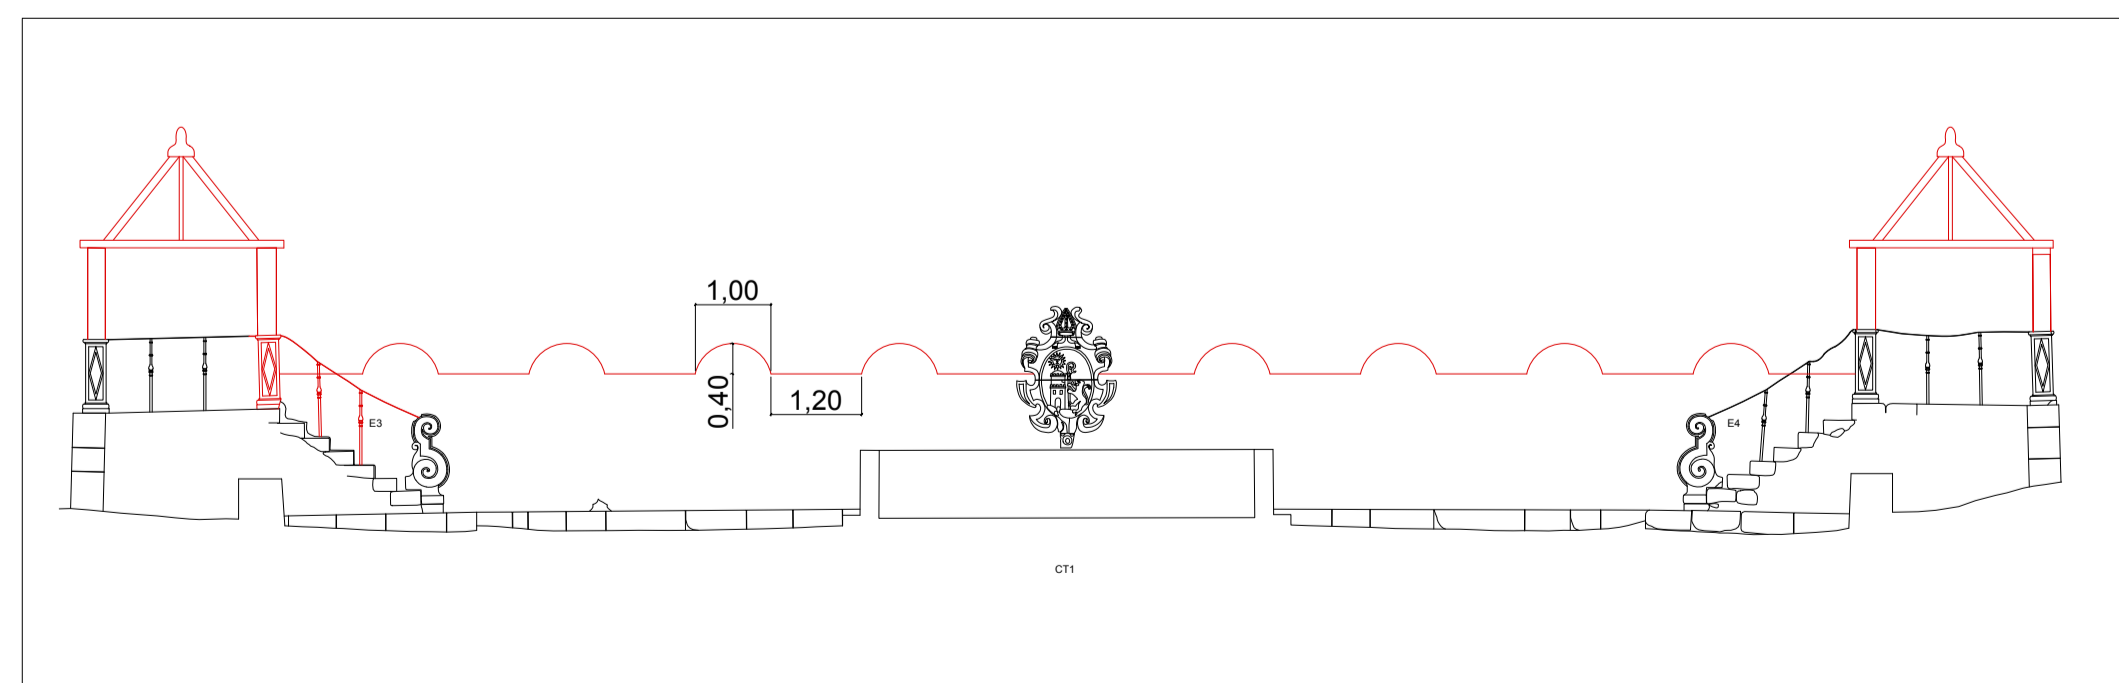
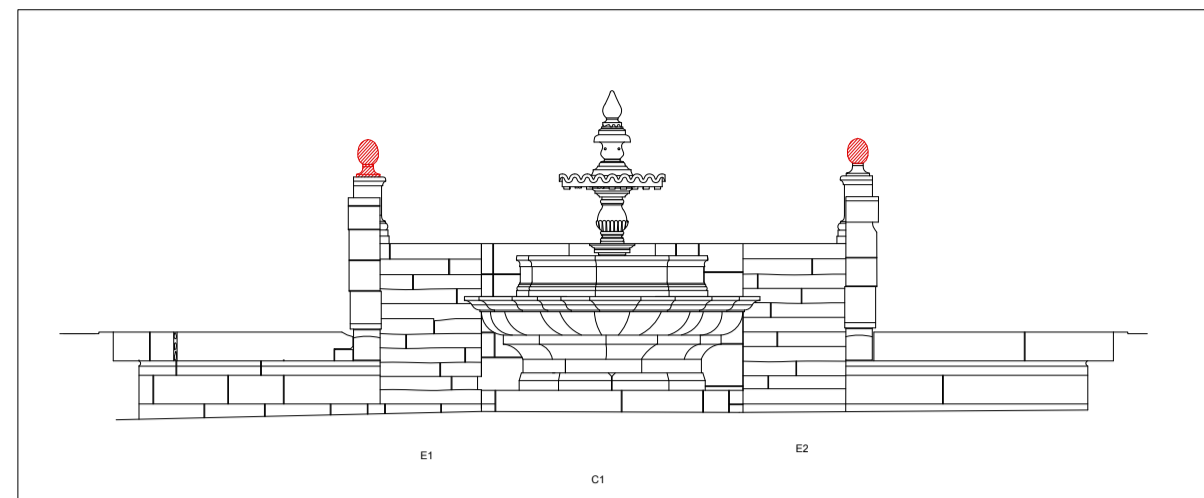
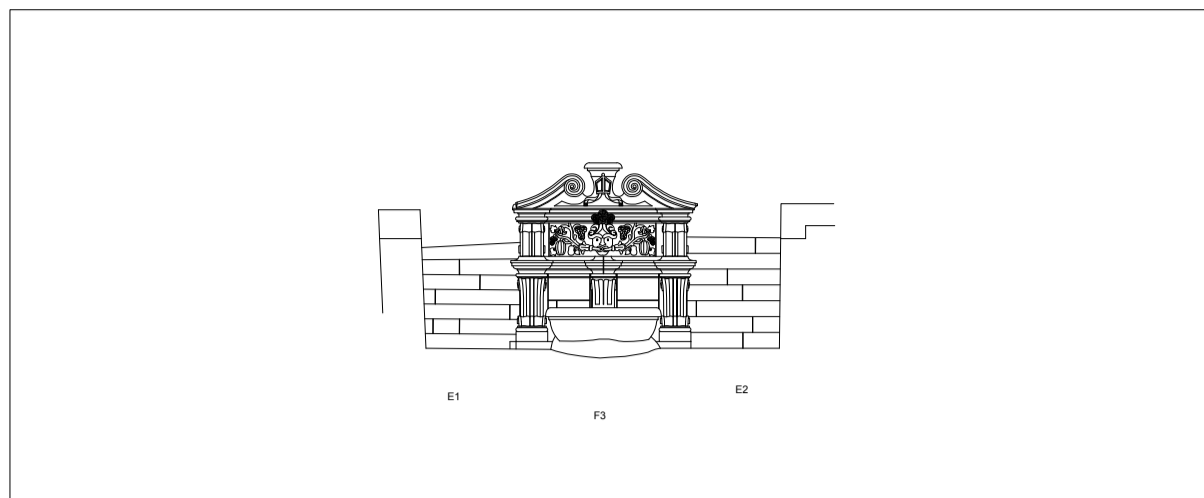
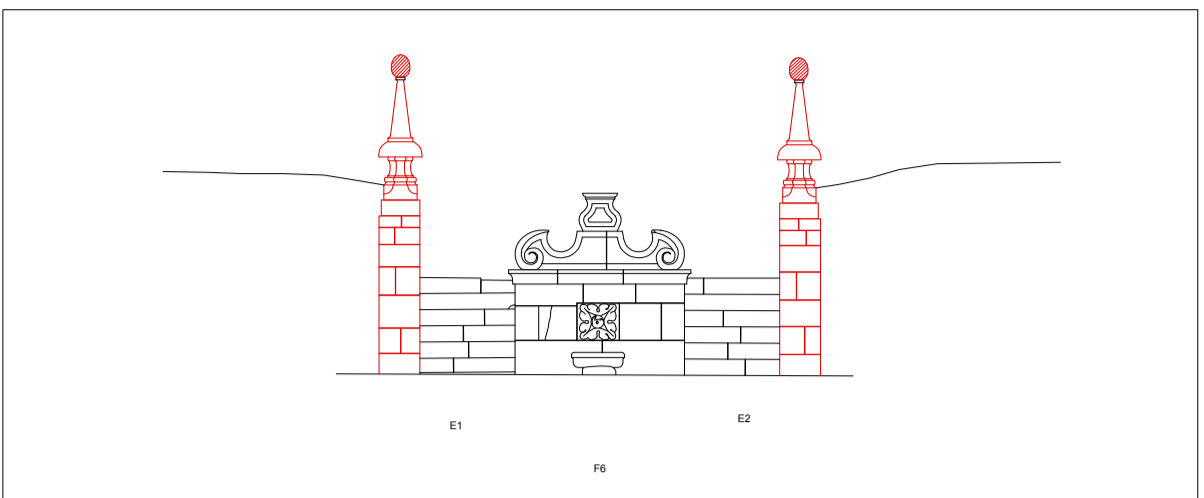
- LEGENDA**
- Proposta de intervenção
 - Situação existente a manter
 - Cantarias novas a fornecer

DESCRIÇÃO
 Plano de Intervenção no Escadório da Cerca do Mosteiro
 de S. Martinho de Tibães - Fontes, Chafarizes e Tanques

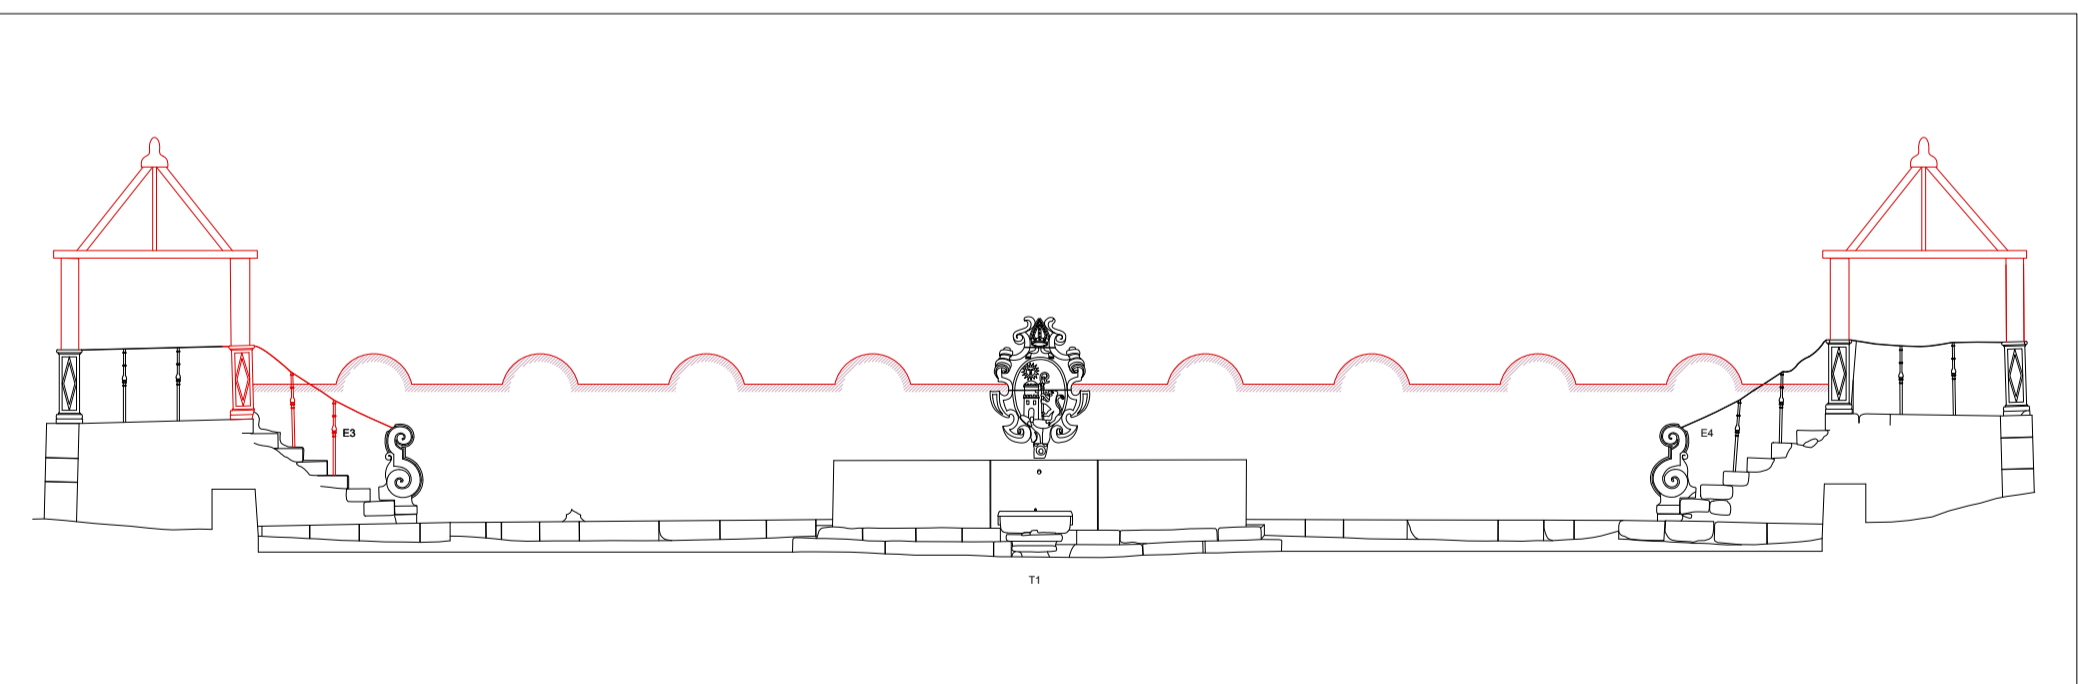
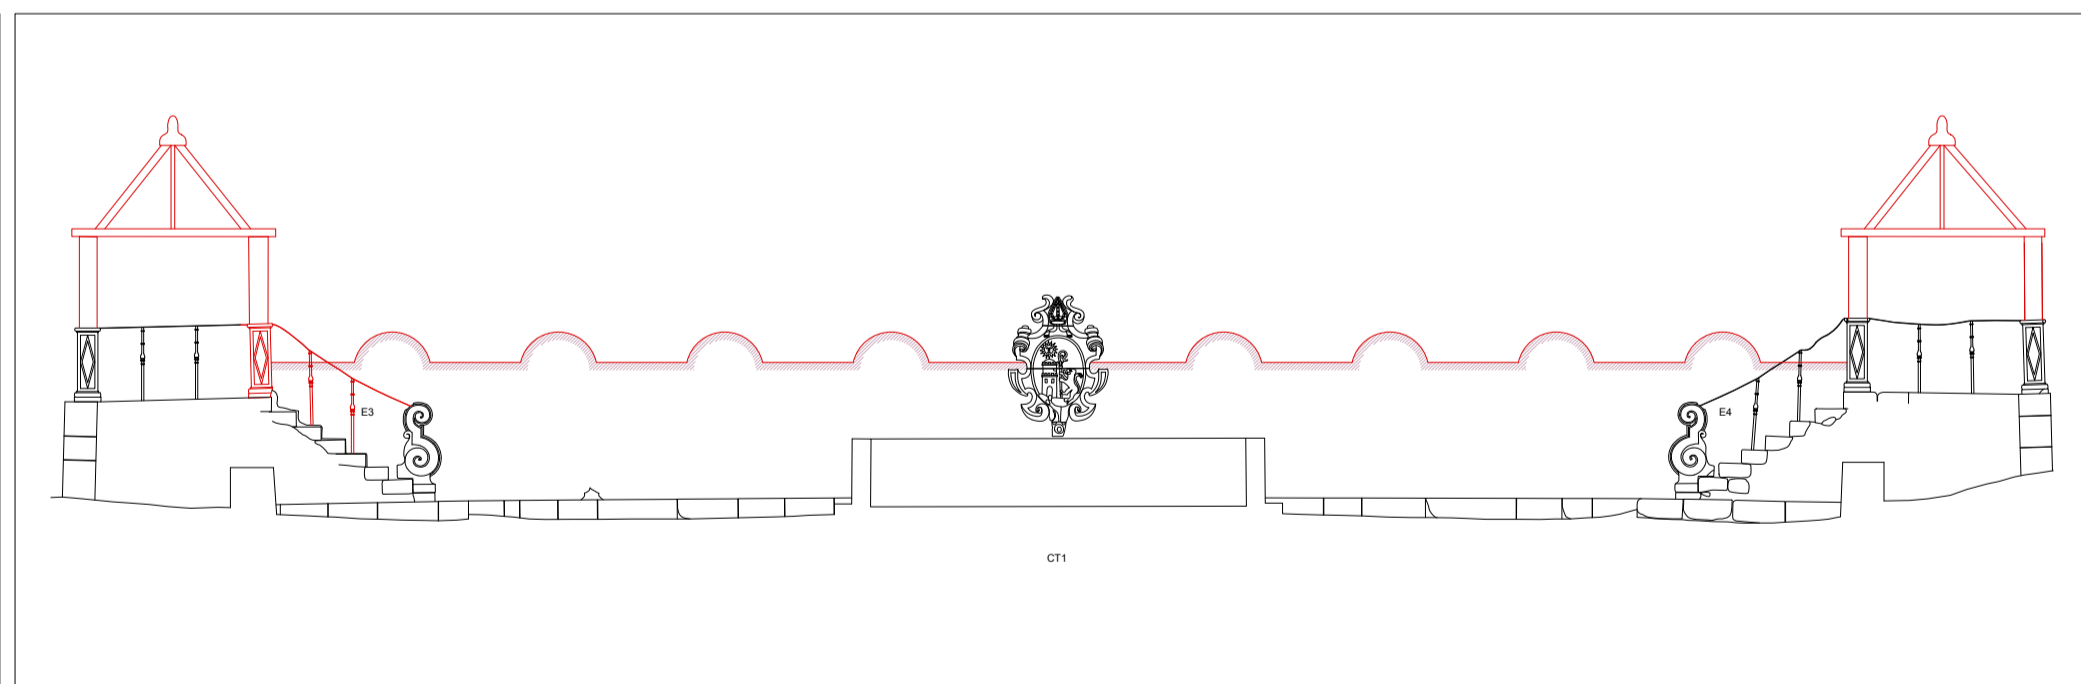
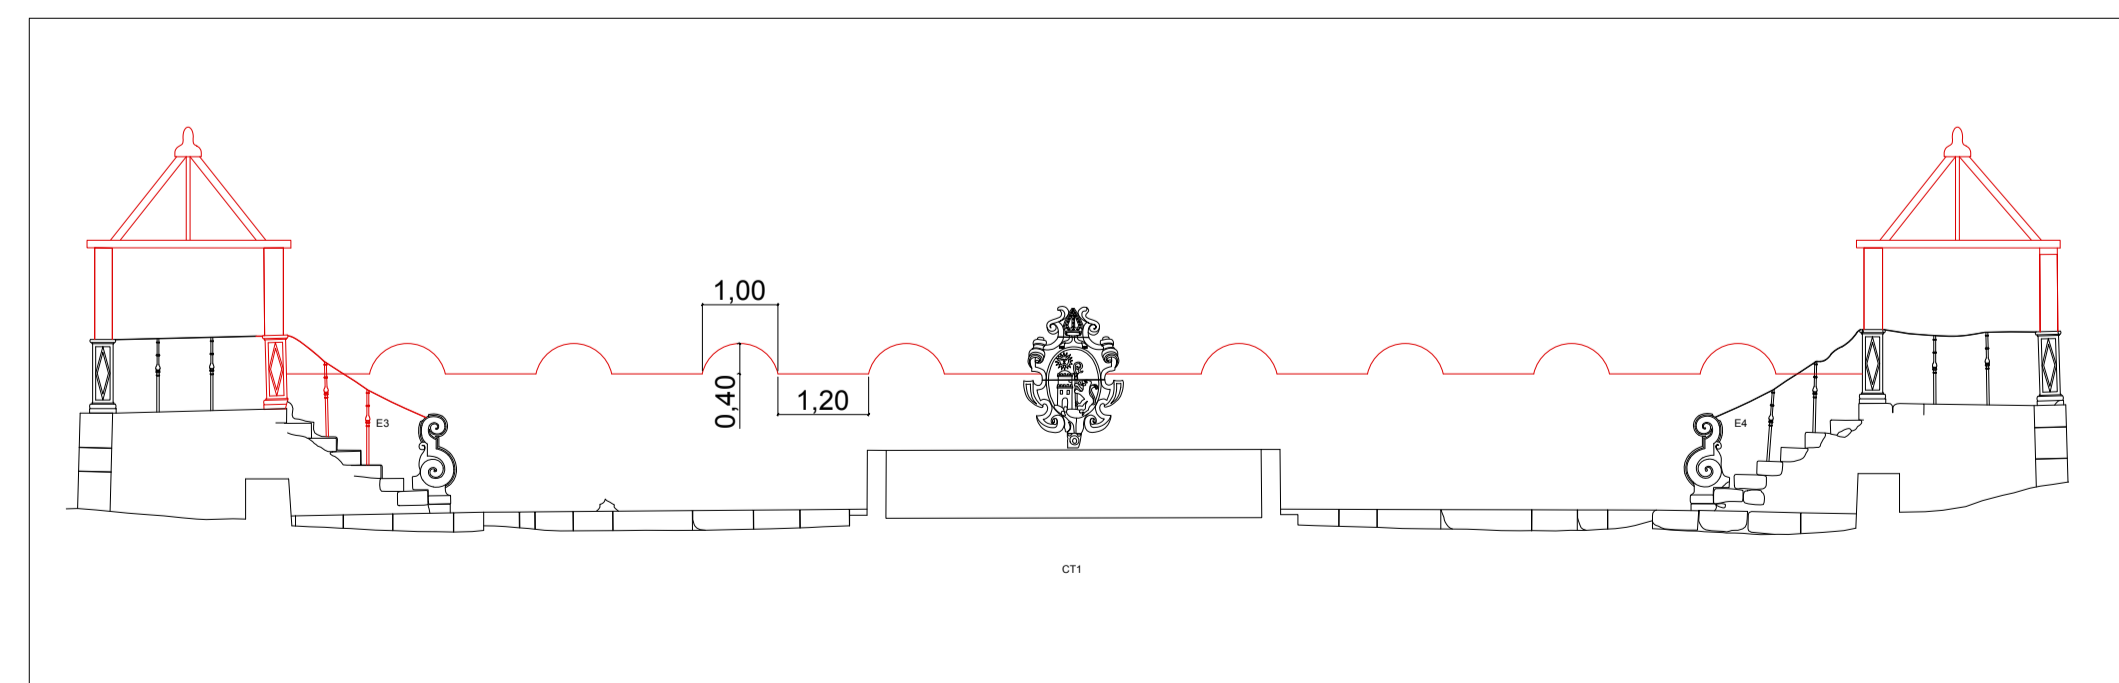
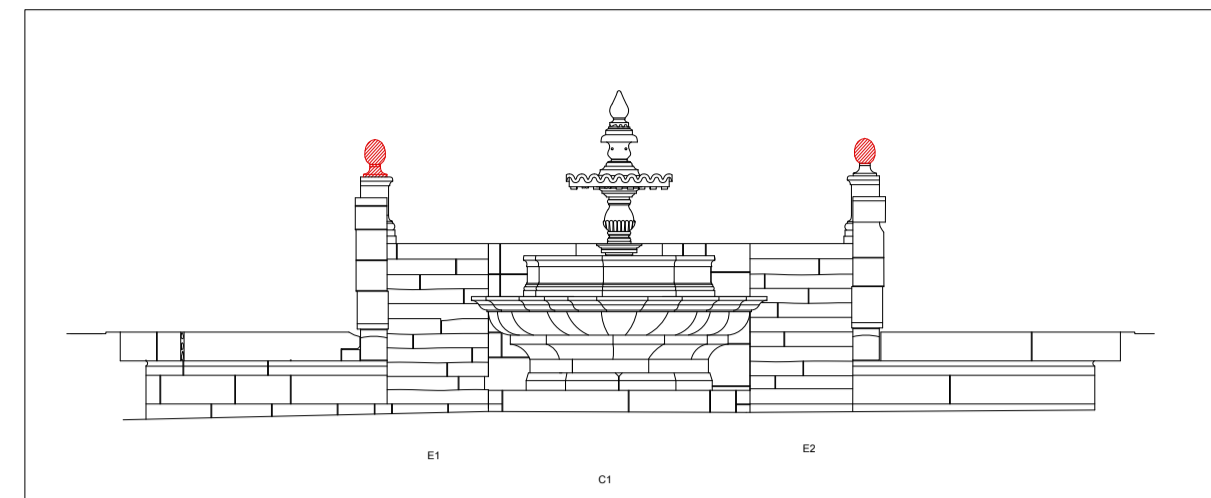
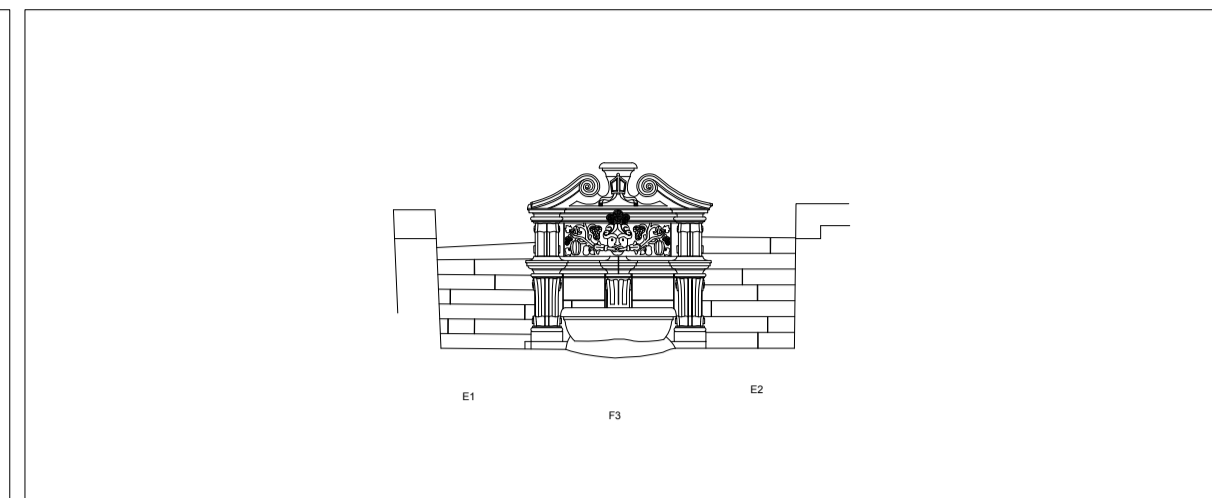
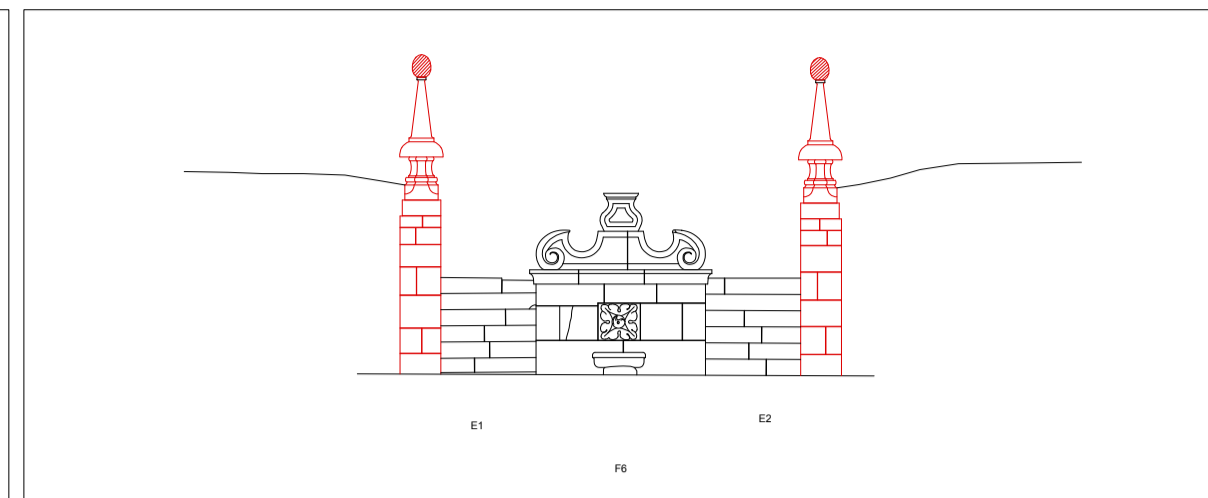
- LEGENDA**
- Proposta de intervenção
 - Situação existente a manter
 - Cantarias novas a fornecer

DESCRIÇÃO
Plano de Intervenção no Escadório da Cerca do Mosteiro
de S. Martinho de Tibães - Fontes, Chafarizes e Tanques
