PROJETO
Recuperação do Escadório do Mosteiro de São Martinho de Tibães
Muro de Tibães, Braga

COORDENAÇÃO
Plano de Intervenção no Escadório da Cerca do Mosteiro
de S. Martinho de Tibães - Patamar P6

FABRICATION
Projeto de Execução

DATA
AGOSTO 2020

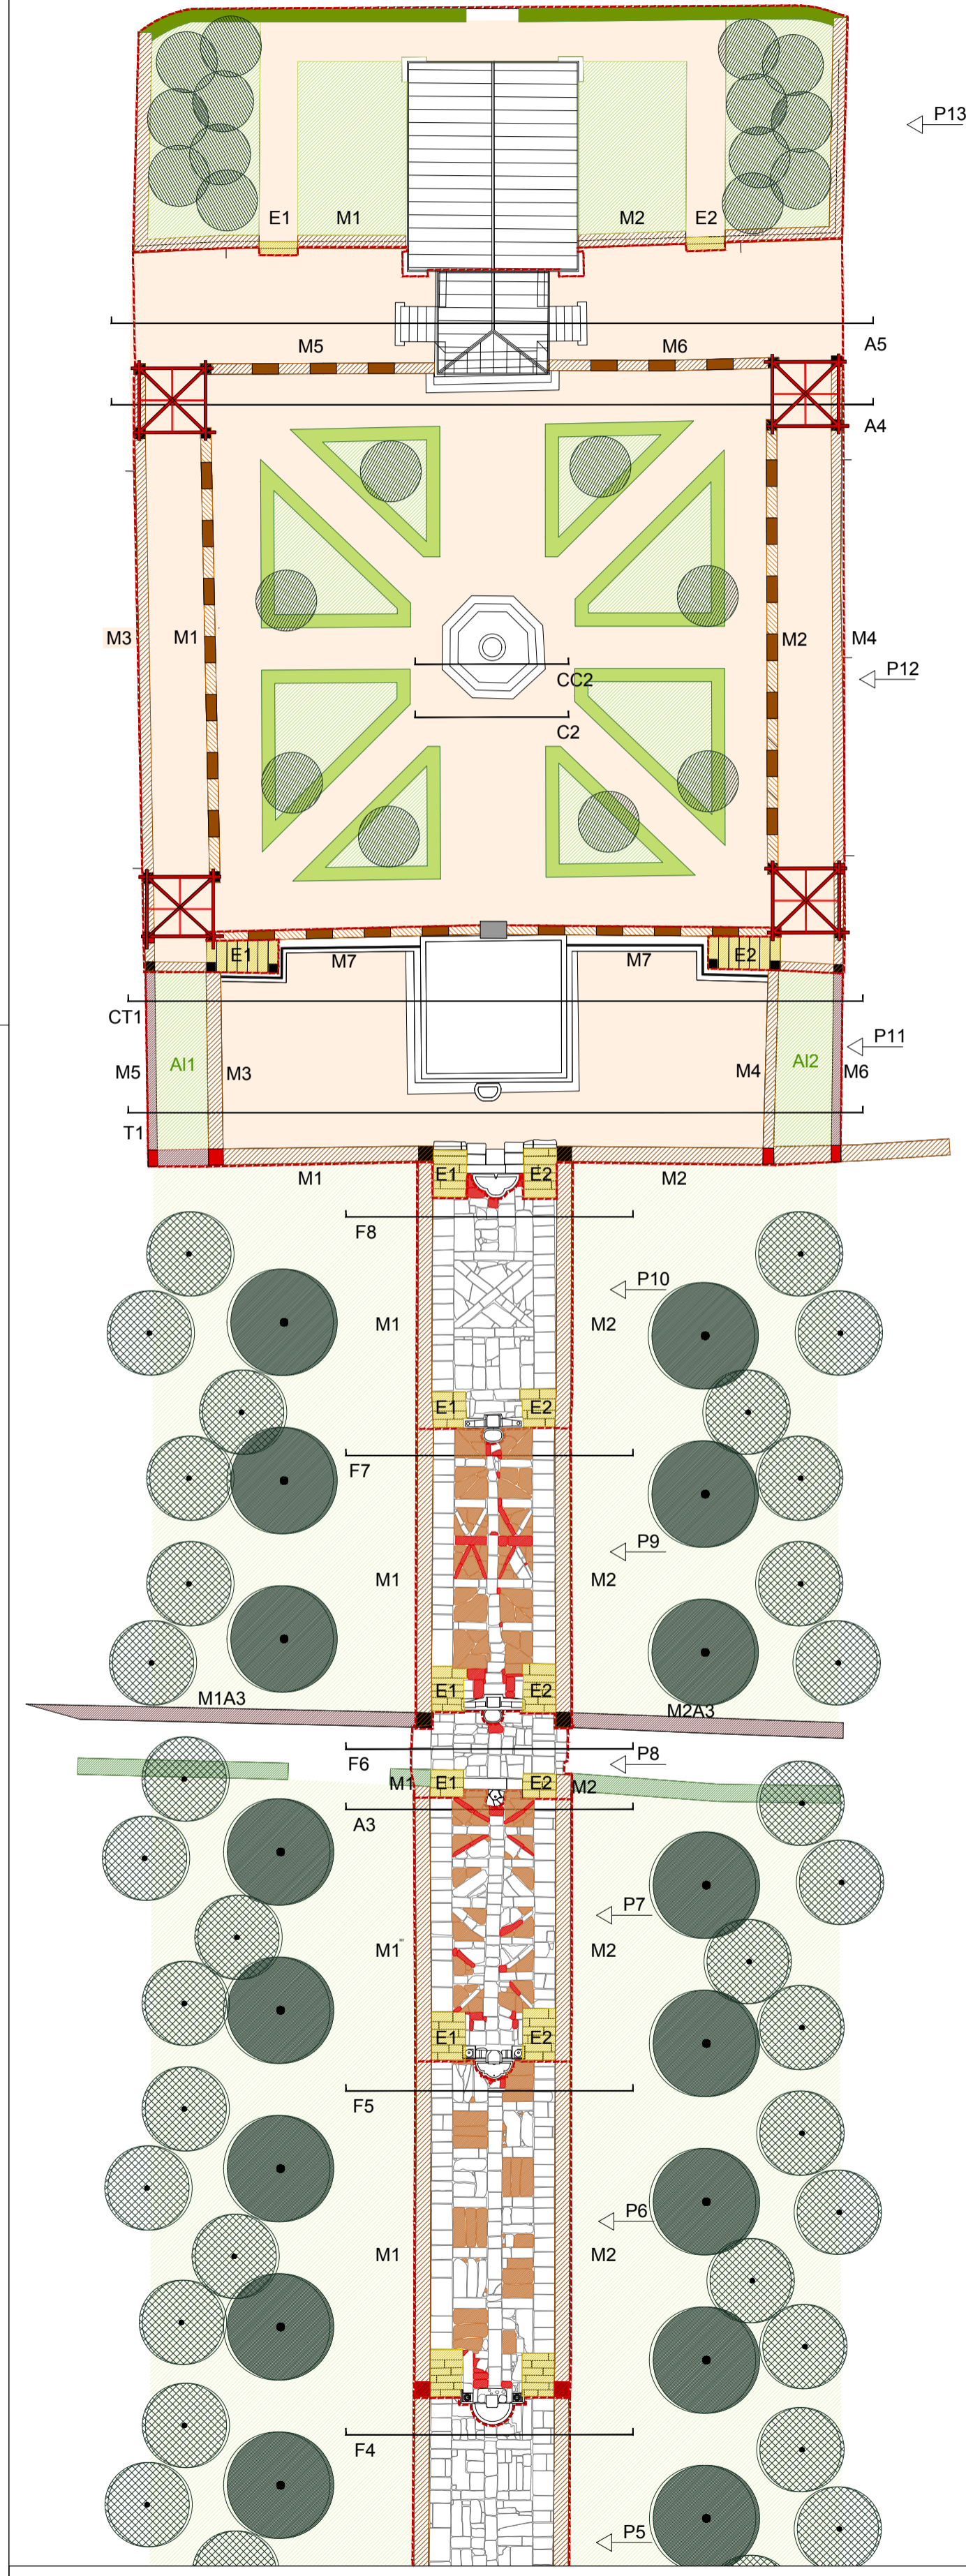
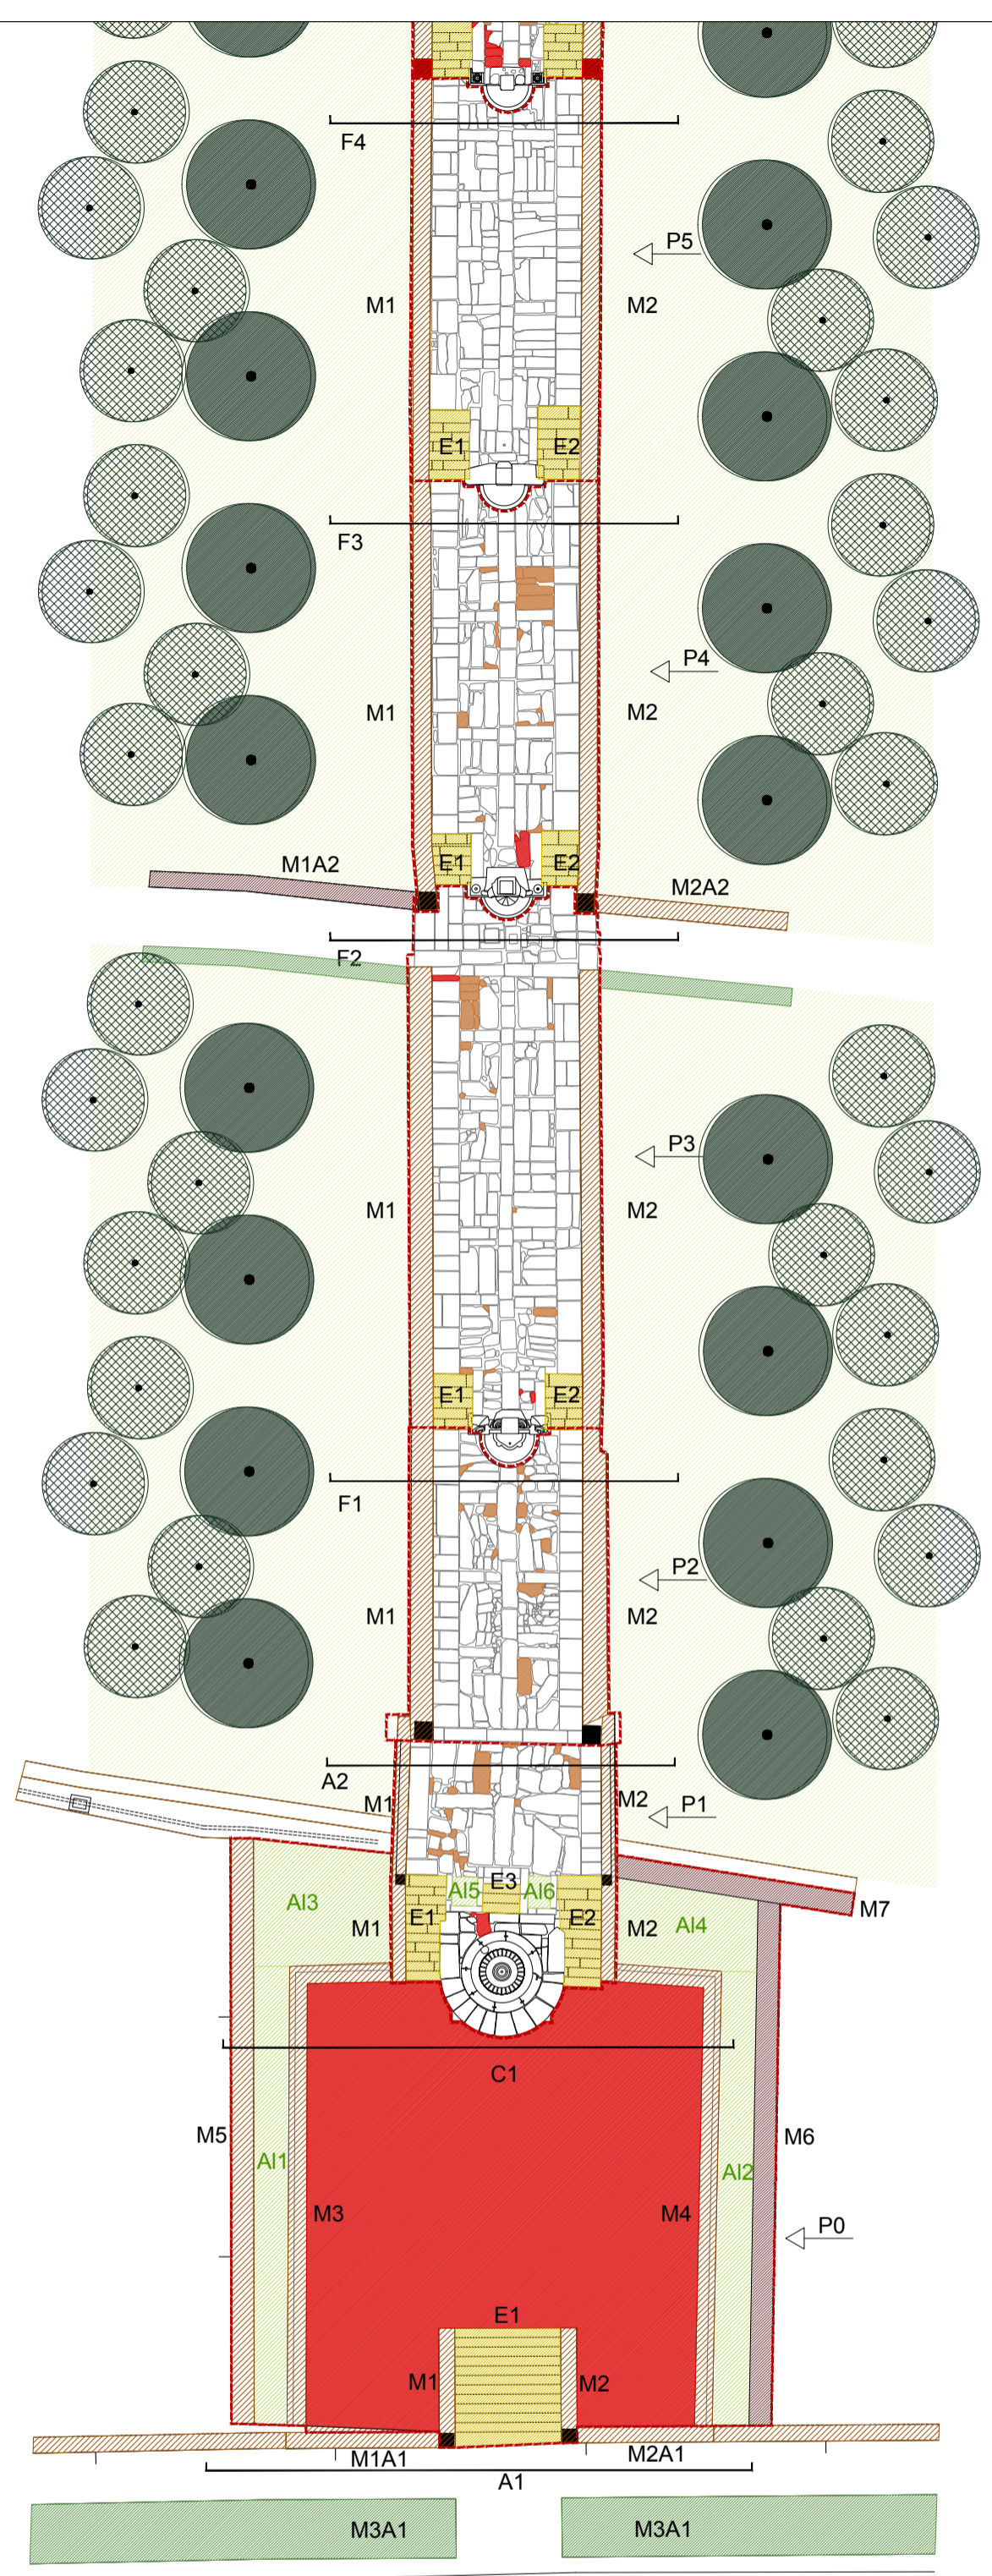
- Limite de intervenção do patamar
- Muro a reabilitar
- Muro a construir
- Escadaria a reabilitar
- Fontes, Chafarizes e Tanques a reabilitar
- Calçada em pedra de granito a construir ou colmar
- Calçada em pedra de xisto a construir
- Pavimento em saibro a construir

- Canteiros e alegretes
- Sebe talhada
- Olea europeae, Oliveira
- Arvores de fruto | Pomar

- A - Caminhos
- C - Chafariz
- E - Escadaria
- F - Fonte
- M - Muro
- T - Tanque
- C1 - Chafariz do início do Escadório
- C2 - Chafariz do Jardim da Capela de São Bento
- F1 - Fonte da Prudência
- F2 - Fonte da Justiça
- F3 - Fonte da Fortaleza
- F4 - Fonte da Temperança
- F5 - Fonte da Fé
- F6 - Fonte da Esperança
- F7 - Fonte da Caridade

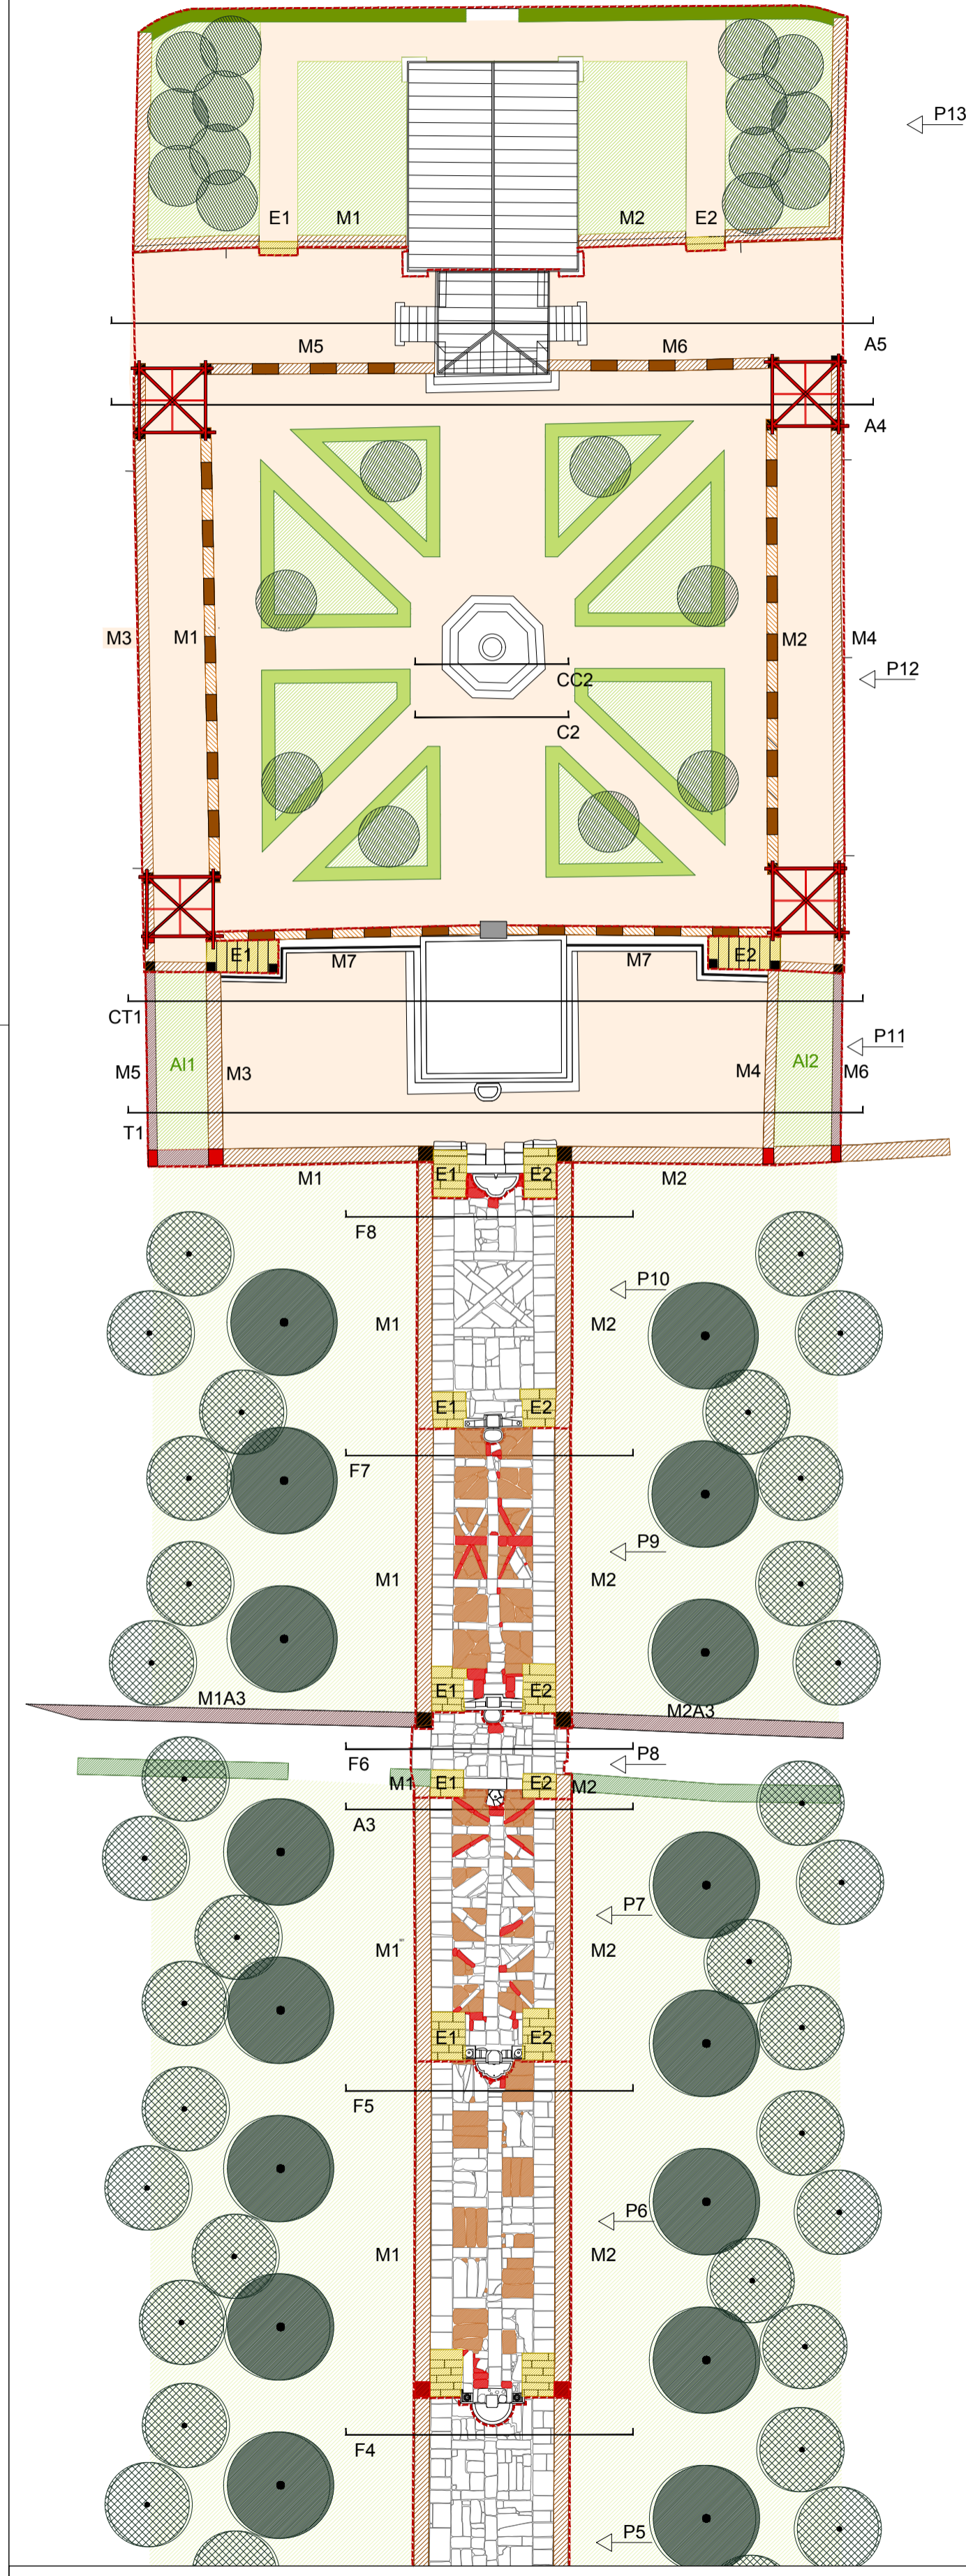
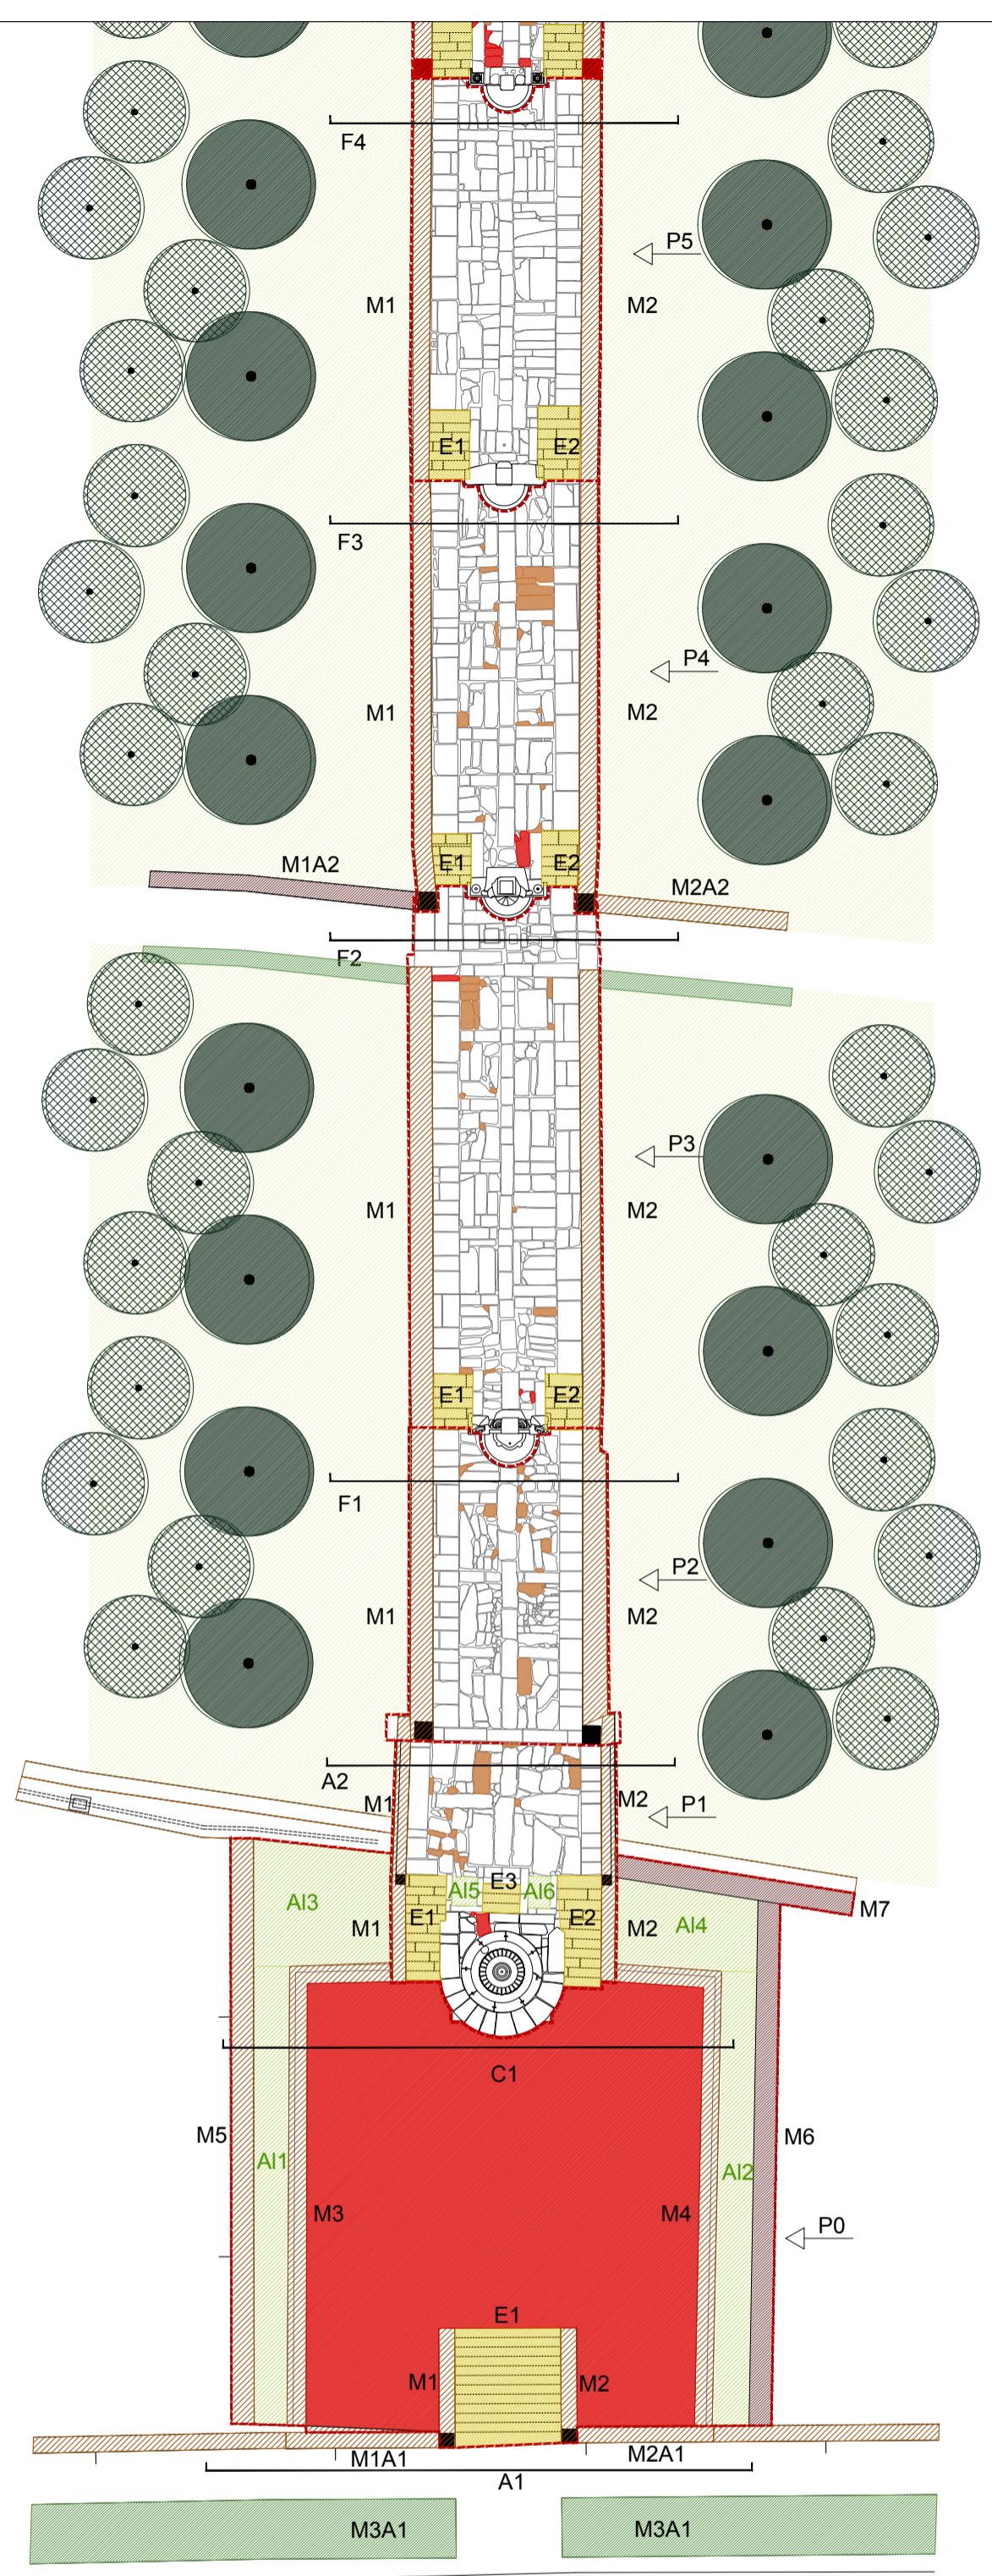
- Limite de intervenção do patamar
- Muro a reabilitar
- Muro a construir
- Escadaria a reabilitar
- Fontes, Chafarizes e Tanques a reabilitar
- Calçada em pedra de granito a construir ou colmar
- Calçada em pedra de xisto a construir
- Pavimento em salbro a construir

- Canteiros e alegretes
- Sebe talhada
- Olea europaea, Oliveira
- Árvores de fruto | Pomar

- C1 - Chafariz do início do Escadório
- C2 - Chafariz do Jardim da Capela de São Bento
- F1 - Fonte da Prudência
- F2 - Fonte da Justiça
- F3 - Fonte da Fortaleza
- F4 - Fonte da Temperança
- F5 - Fonte da Fé
- F6 - Fonte da Esperança
- F7 - Fonte da Caridade
