IGREJA MATRIZ DE MEINEDO - LOUSADA	IPPC	001
PROJECTO DE RECUPERAÇÃO E RESTAURO	PROJECTO DE EXECUÇÃO	POR10-1
J1, J2, J3, P3 - PORMENORES		ESC.1:1 e 1:10
FRANCISCO CUNHA arquitecto		DEZ. 91

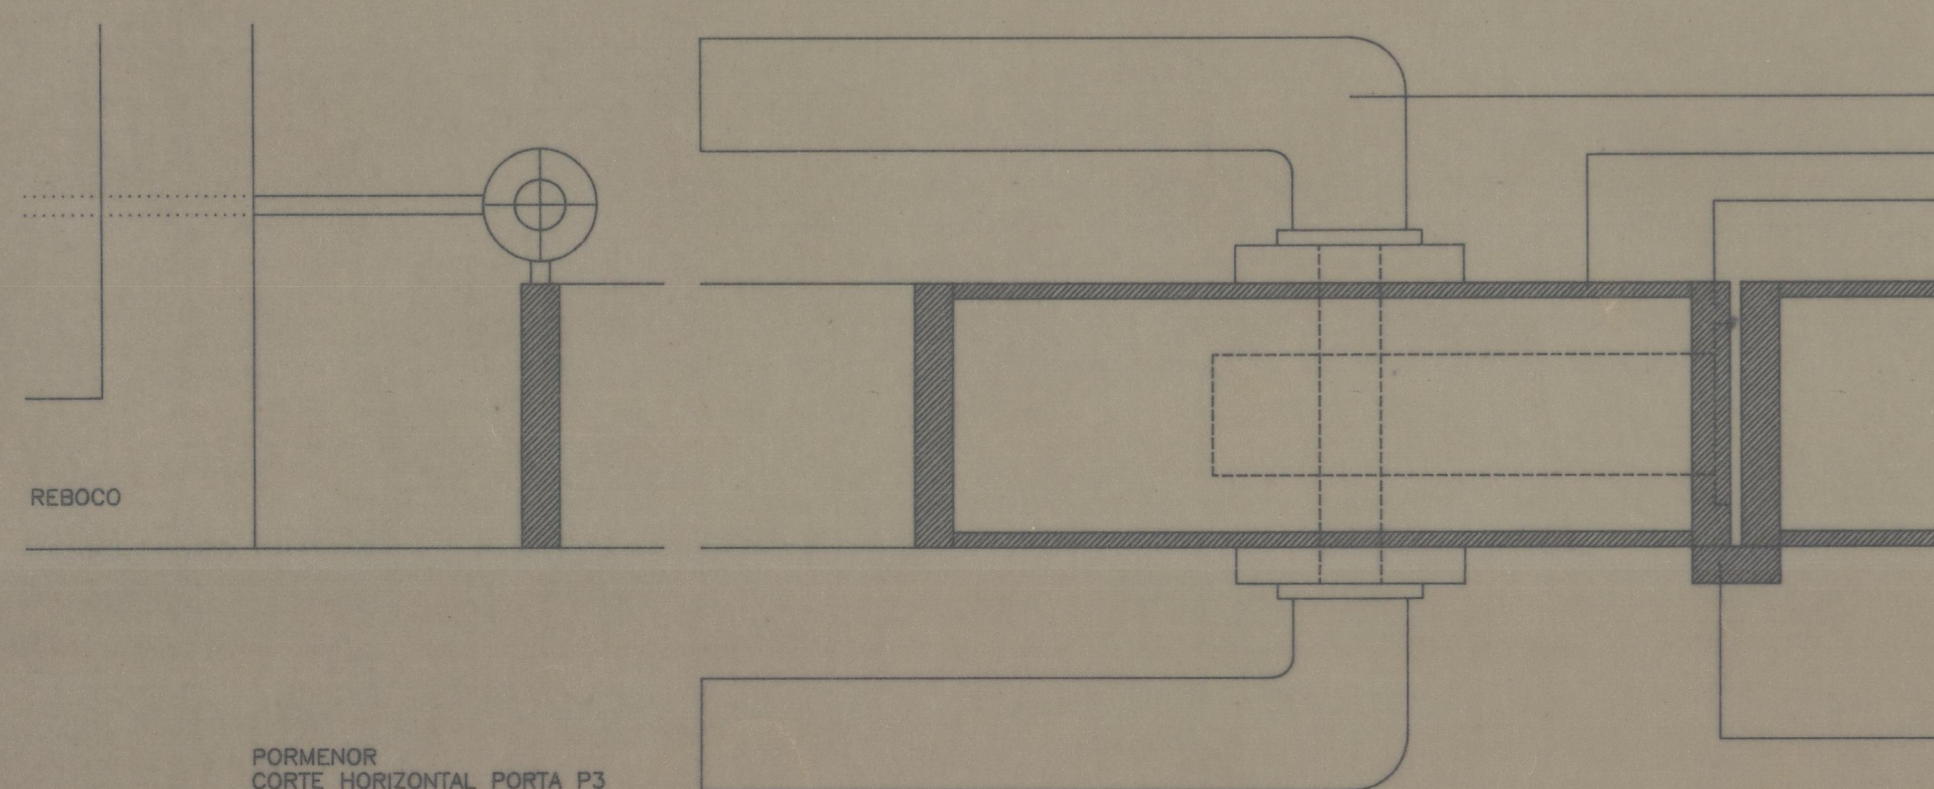
PORMENOR CORTE HORIZONTAL PORTA P3

- PUXADOR MODELO SIZA
- CHAPA 2mm
- BARRA CHATA 35x5

BARRA CHATA 16x5

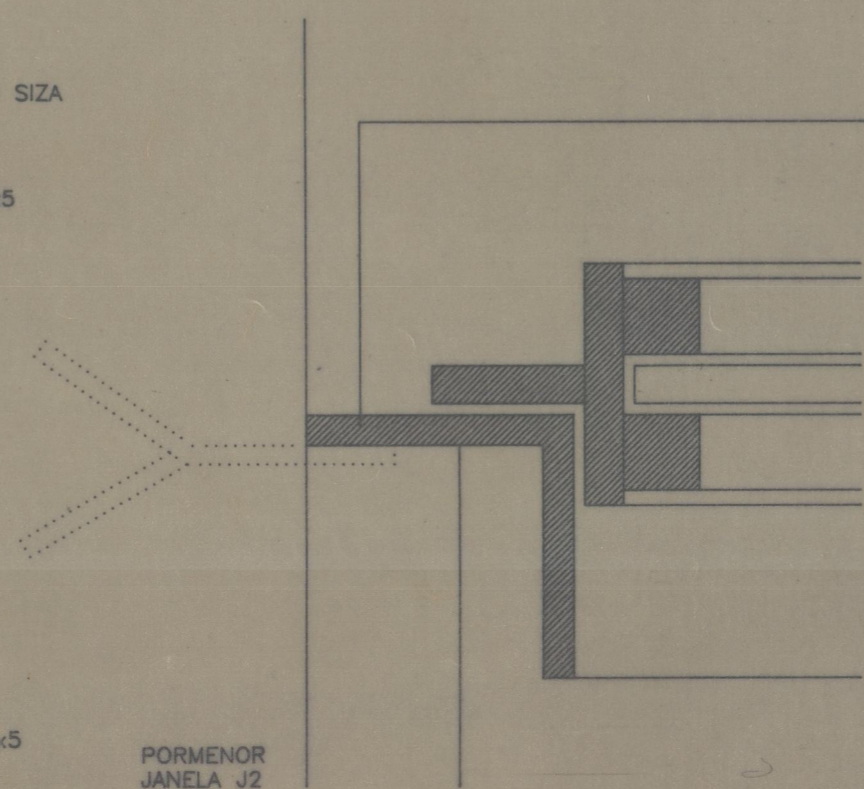
PORMENOR JANELA J2

L 30x30x4

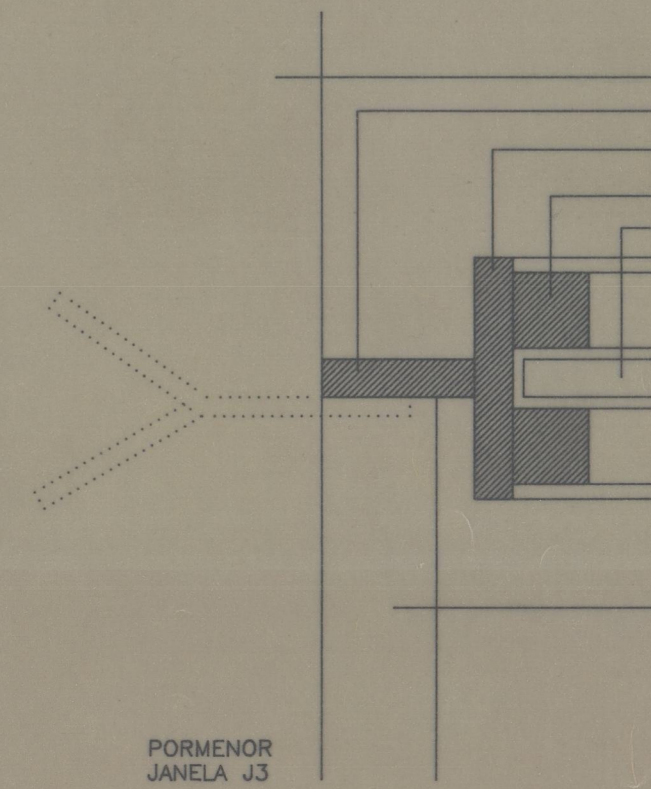
PORMENOR JANELA J3

- GRANITO
- BARRA CHATA 20x5
- BARRA CHATA 32x5
- VERGALHO 10x10
- VIDRO 5mm

REBOCO
