Ministério da Cultura		INSTITUTO PORTUGUÊS DO PATRIMÓNIO ARQUITECTÓNICO Direcção Regional de Coimbra
U.O.: IPPAR, Direcção Regional de Coimbra		
S.O.: Mosteiro de Santa Clara-a-Velha, COIMBRA		
Projeto: Valorização do Mosteiro de Santa Clara-a-Velha Identificação de Patologias da Igreja		
Descrição: CORTE LONGITUDINAL PELO EIXO SUL		
Escala: 1/100		
Processo:	Designação:	Folha nº:
	DR-1010	11

DESCRIÇÃO: *Cortes longitudinal pelo Eixo (Sul)*

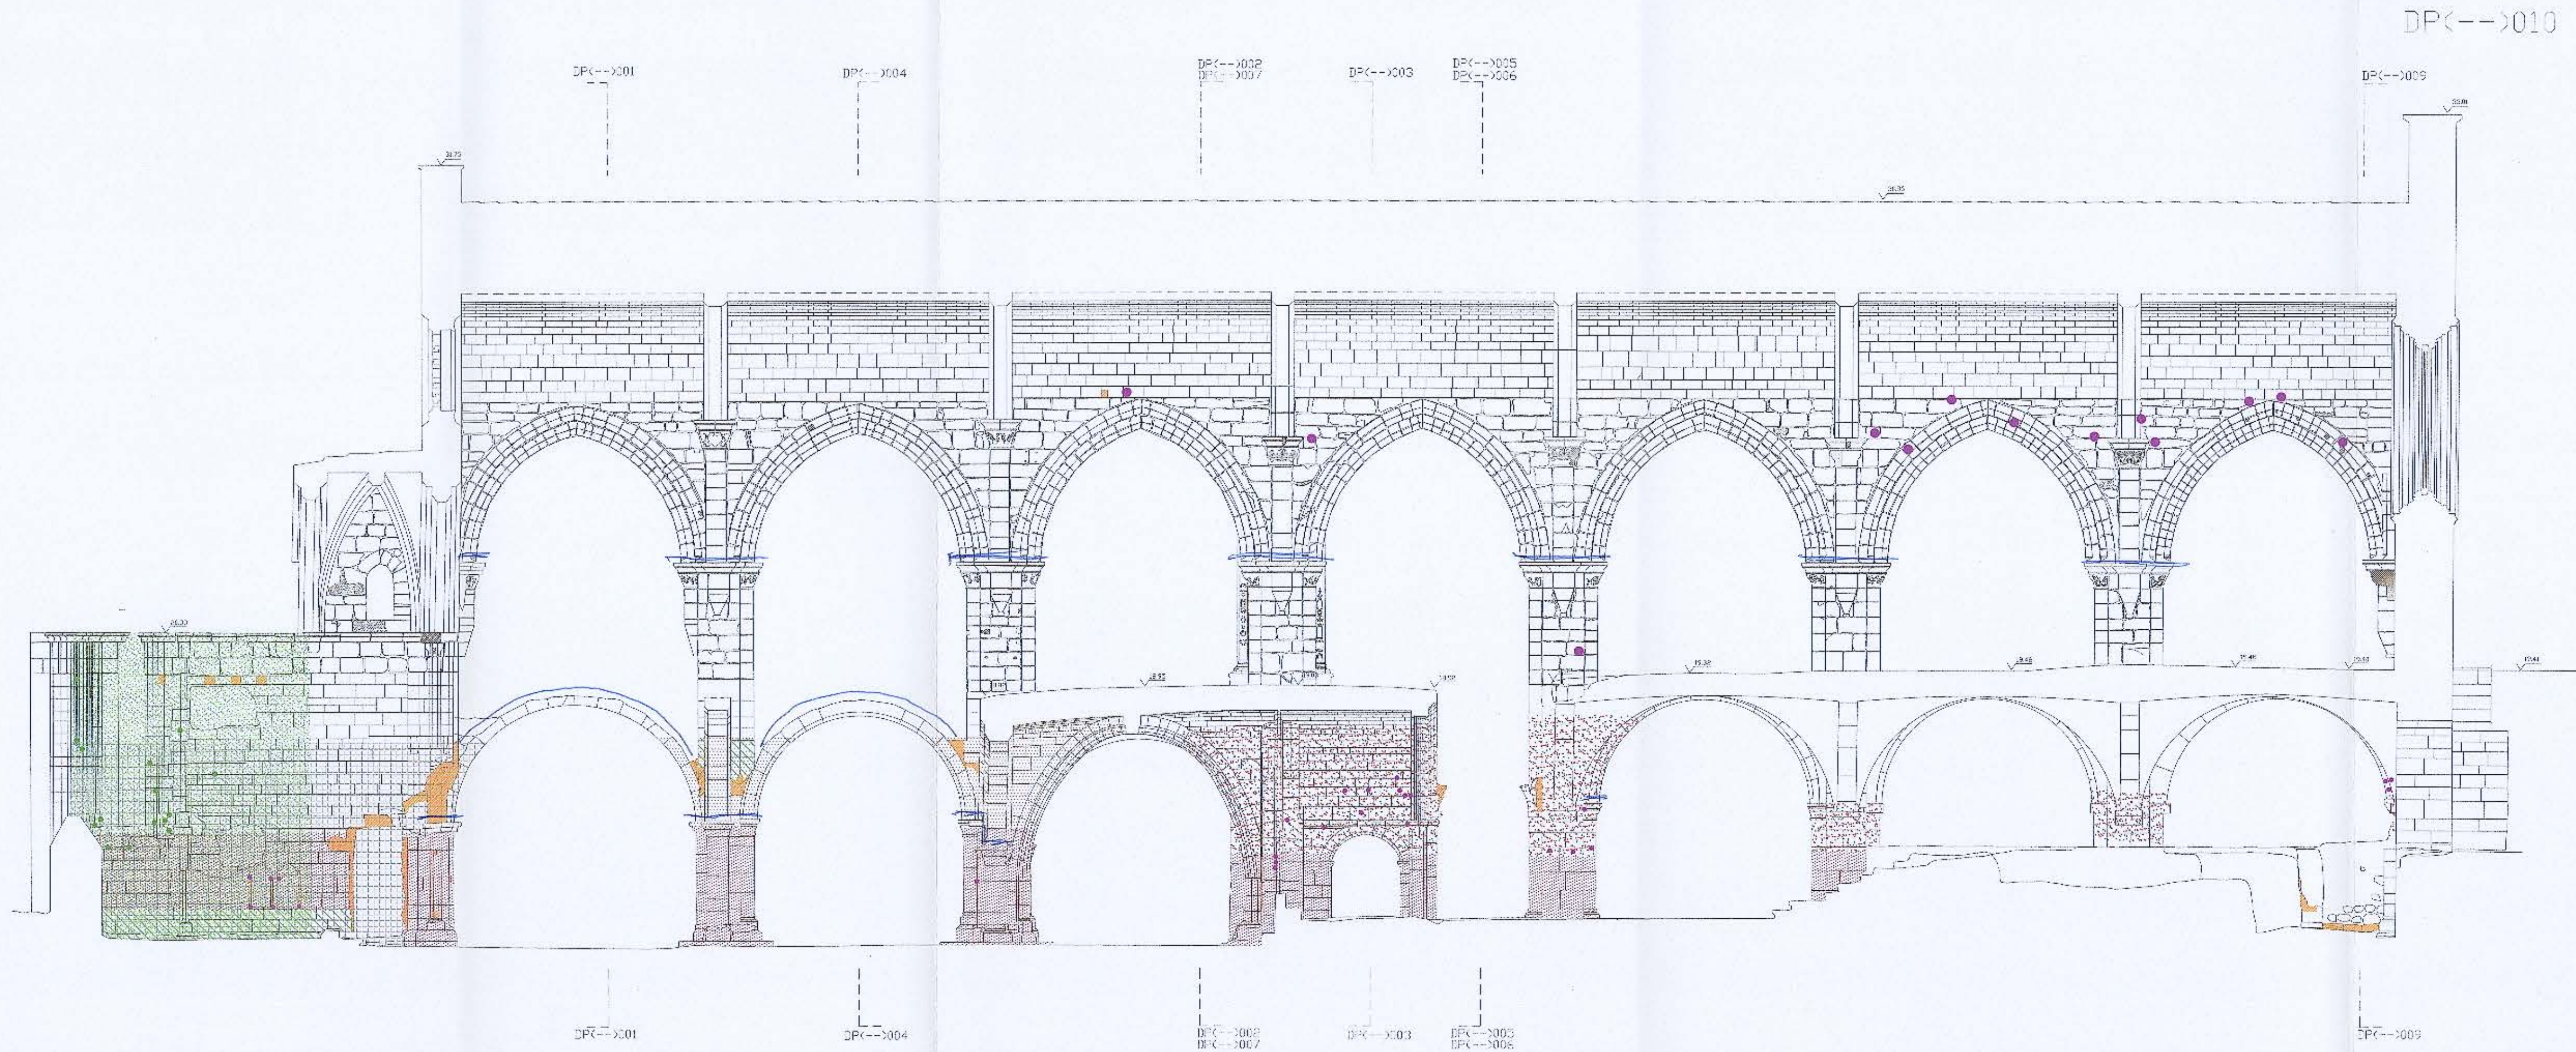
- IDENTIFICAÇÃO DE PATOLOGIAS**
- Sujidades diversas (Castanho escuro; castanho alanrajado; laranja; tinta preta)
  - Vegetação superior
  - Elementos metálicos sem função aparente
  - Zonas enegrecidas
  - Alteração cromática diversa (manchas de ocre a castanho e traços negros)
  - Colonização biológica verde (algas)
  - Microorganismos
  - Marca da cortina periférica (Bentonite)
  - LACUNAS VOLUMÉTRICOS
