CASTELO DE ANSIAES - CARRAZEDA DE ANSIAES	IPPAR	002
PROJECTO DE REVITALIZAÇÃO E SALVAGUARDA	PROJECTO DE EXECUÇÃO	P10-1
IGREJA DE S. JOAO BAPTISTA - J1, J2, J3, J4, J5, J6, J7 - PORMENORES		ESC.1:1 e 1:10
FRANCISCO CUNHA arquitecto		NOV. 92

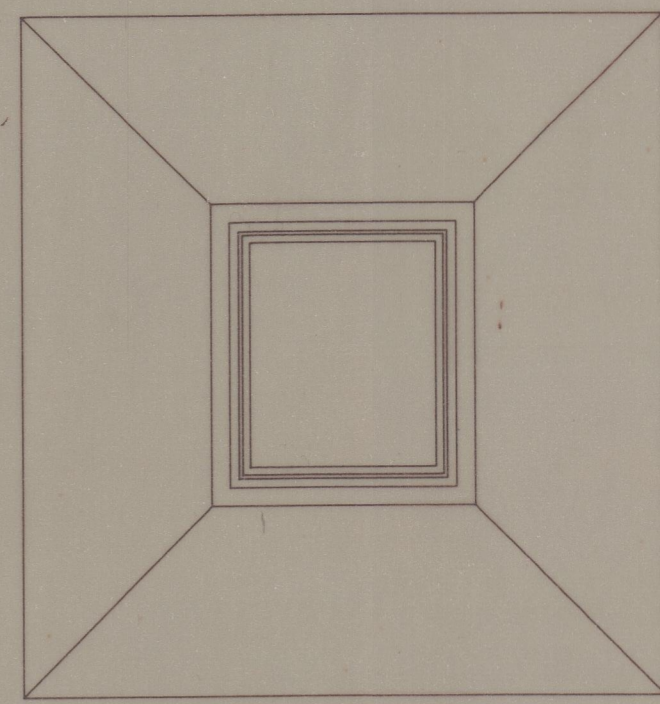
JANELA J1 - ALÇADO INTERIOR

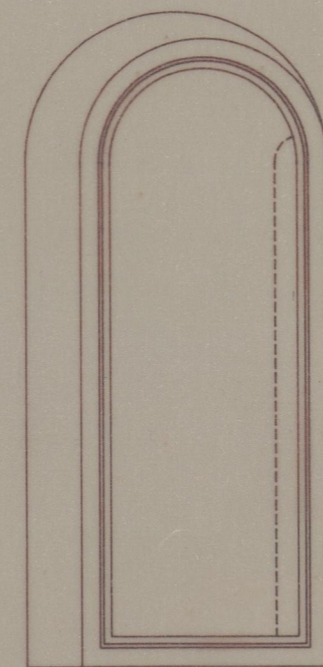
JANELAS J2 E J6 - ALÇADO INTERIOR

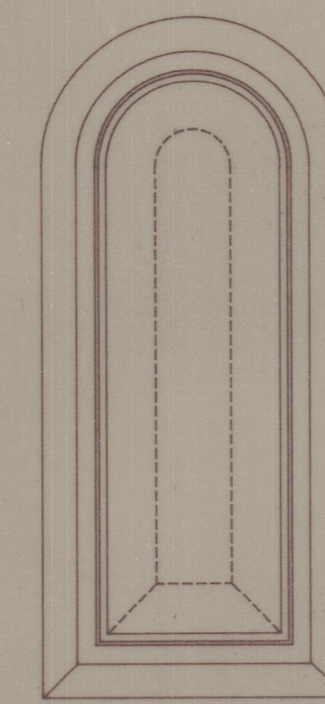
JANELAS J3, J4 E J5 - ALÇADO INTERIOR

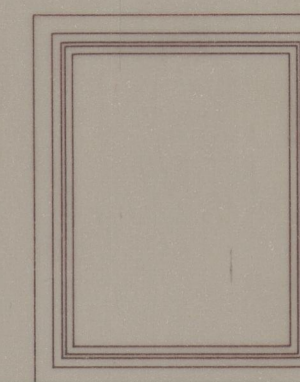
JANELA J7 - ALÇADO INTERIOR

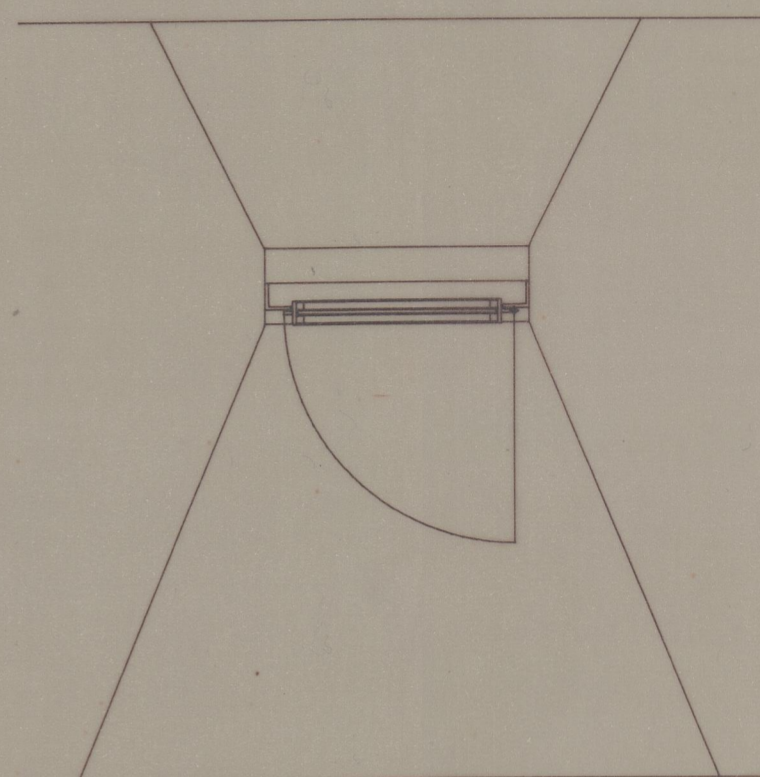
JANELA J1 - CORTE HORIZONTAL

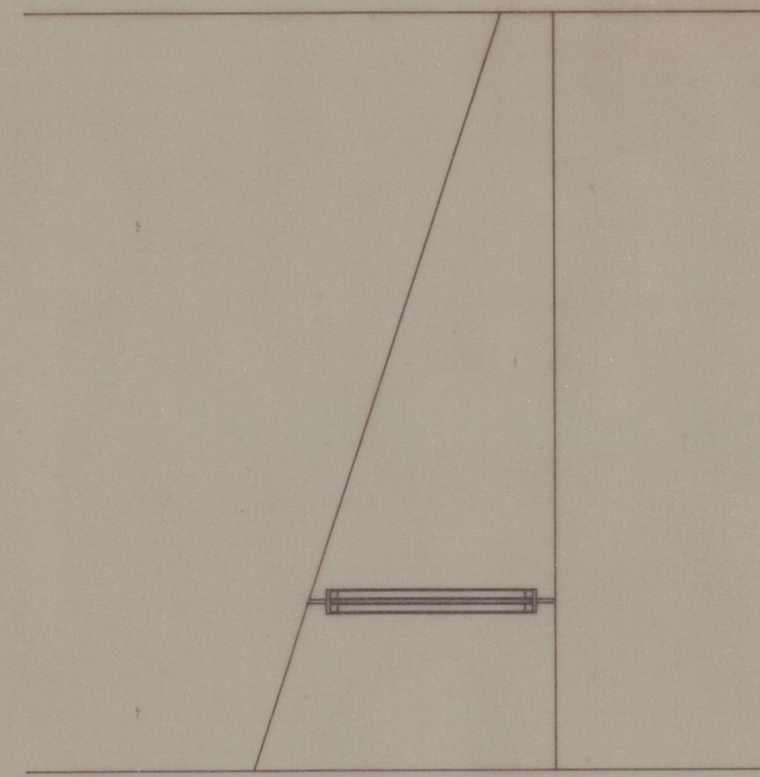
JANELAS J2 E J6 - CORTE HORIZONTAL

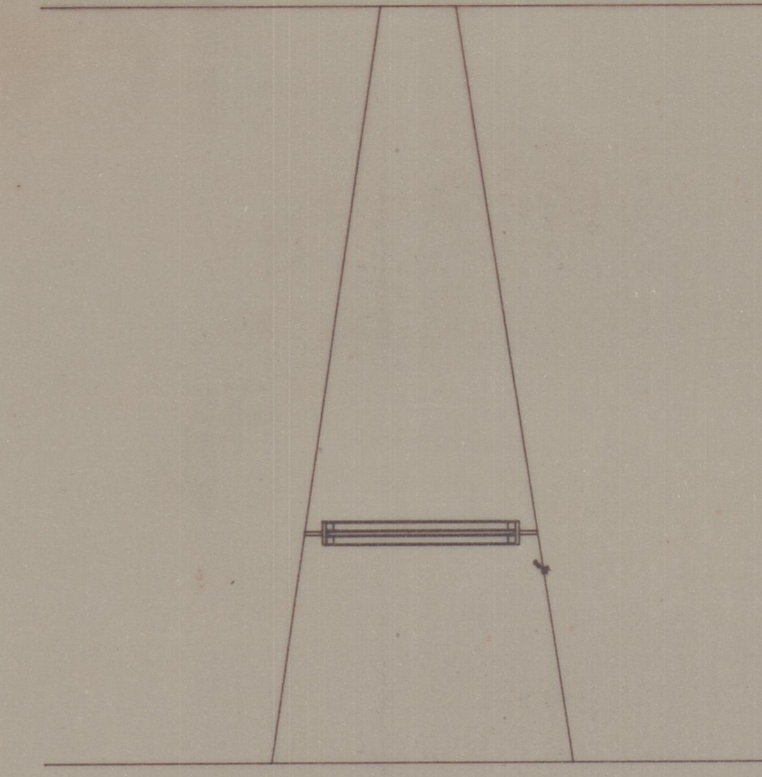
JANELAS J3, J4 E J5 - CORTE HORIZONTAL

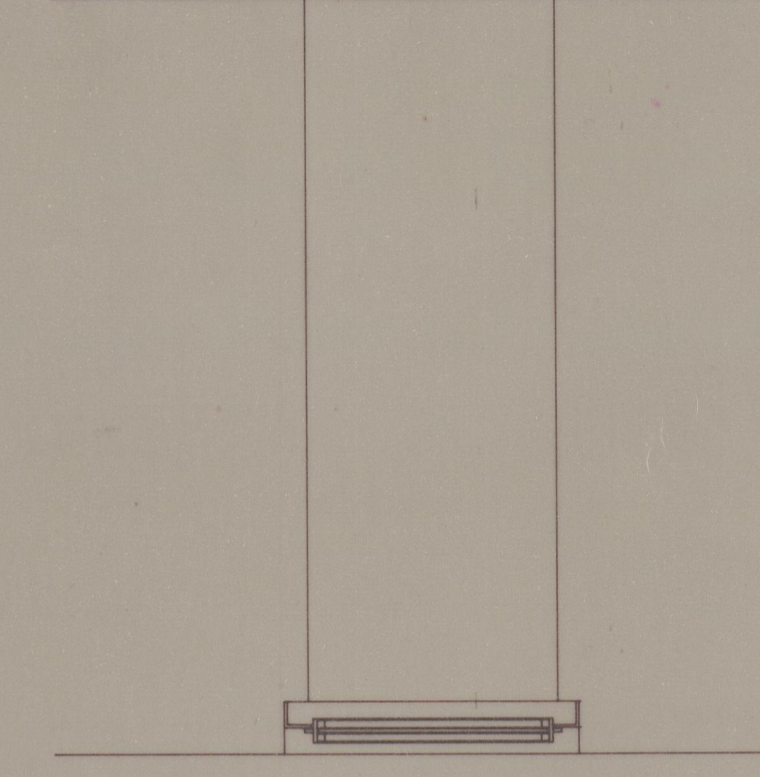
JANELA J7 - CORTE HORIZONTAL

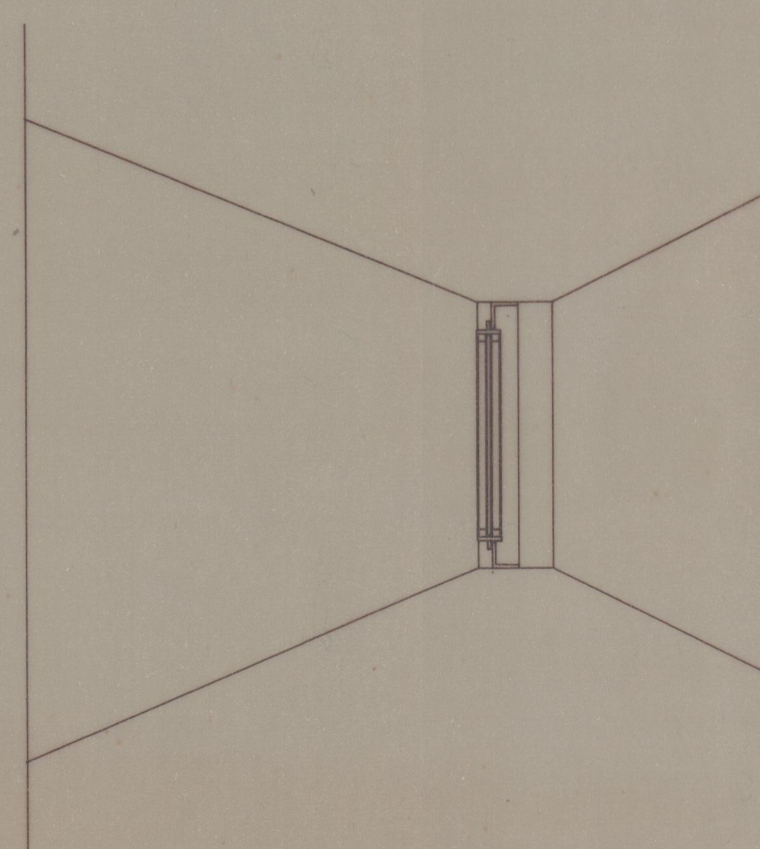
JANELA J1 - CORTE VERTICAL

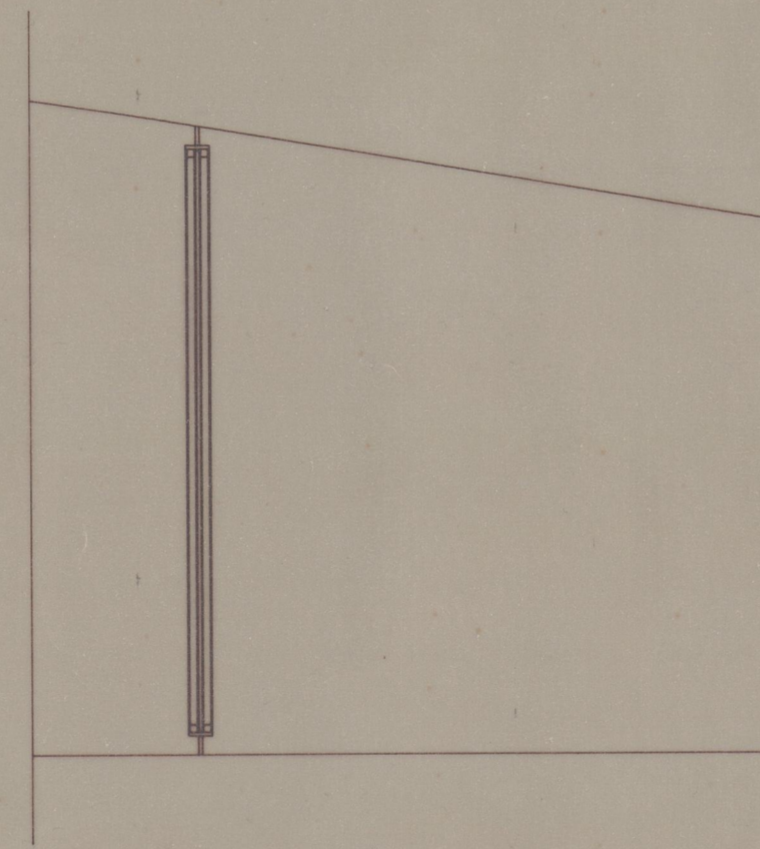
JANELAS J2 E J6 - CORTE VERTICAL

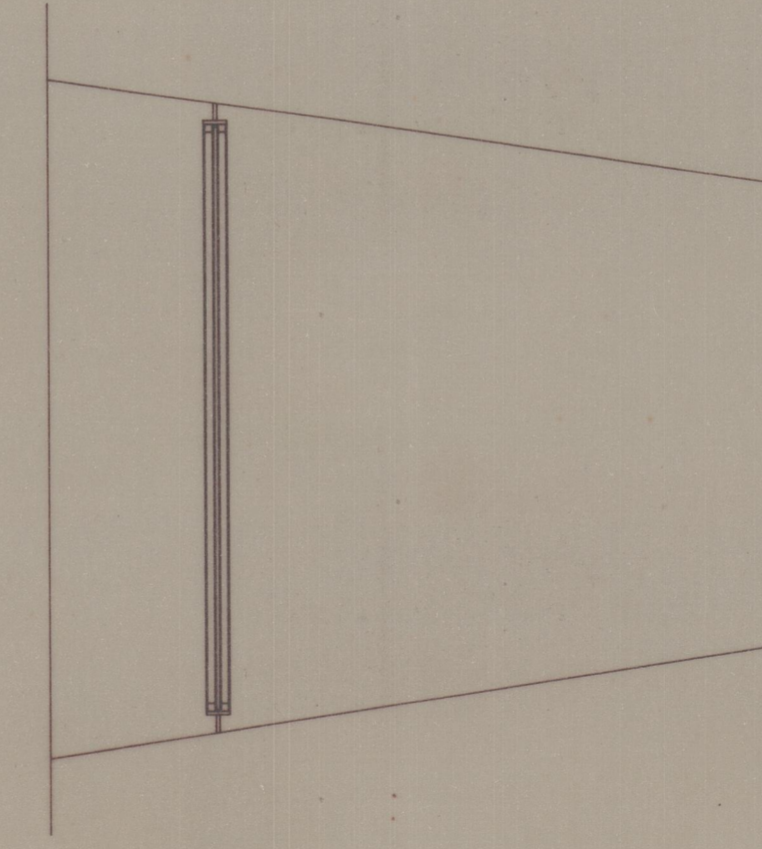
JANELAS J3, J4 E J5 - CORTE VERTICAL

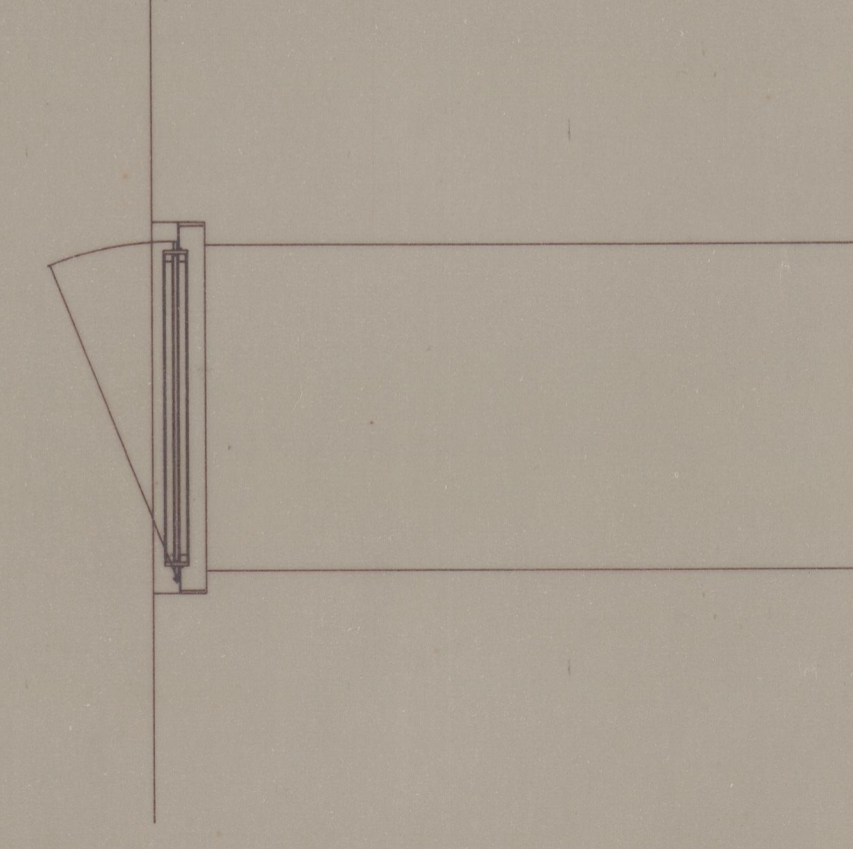
JANELA J7 - CORTE VERTICAL
