Sondagens de Diagnóstico no Mosteiro de Lorvão, 2007
 Planta Geral com Implantação das Estruturas Descobertas
 2/JAN/2008
 Anexo3

INTERVENÇÃO ARQUEOLÓGICA NO MOSTEIRO DE LORVÃO, 2008

PLANO GERAL DA INTERVENÇÃO

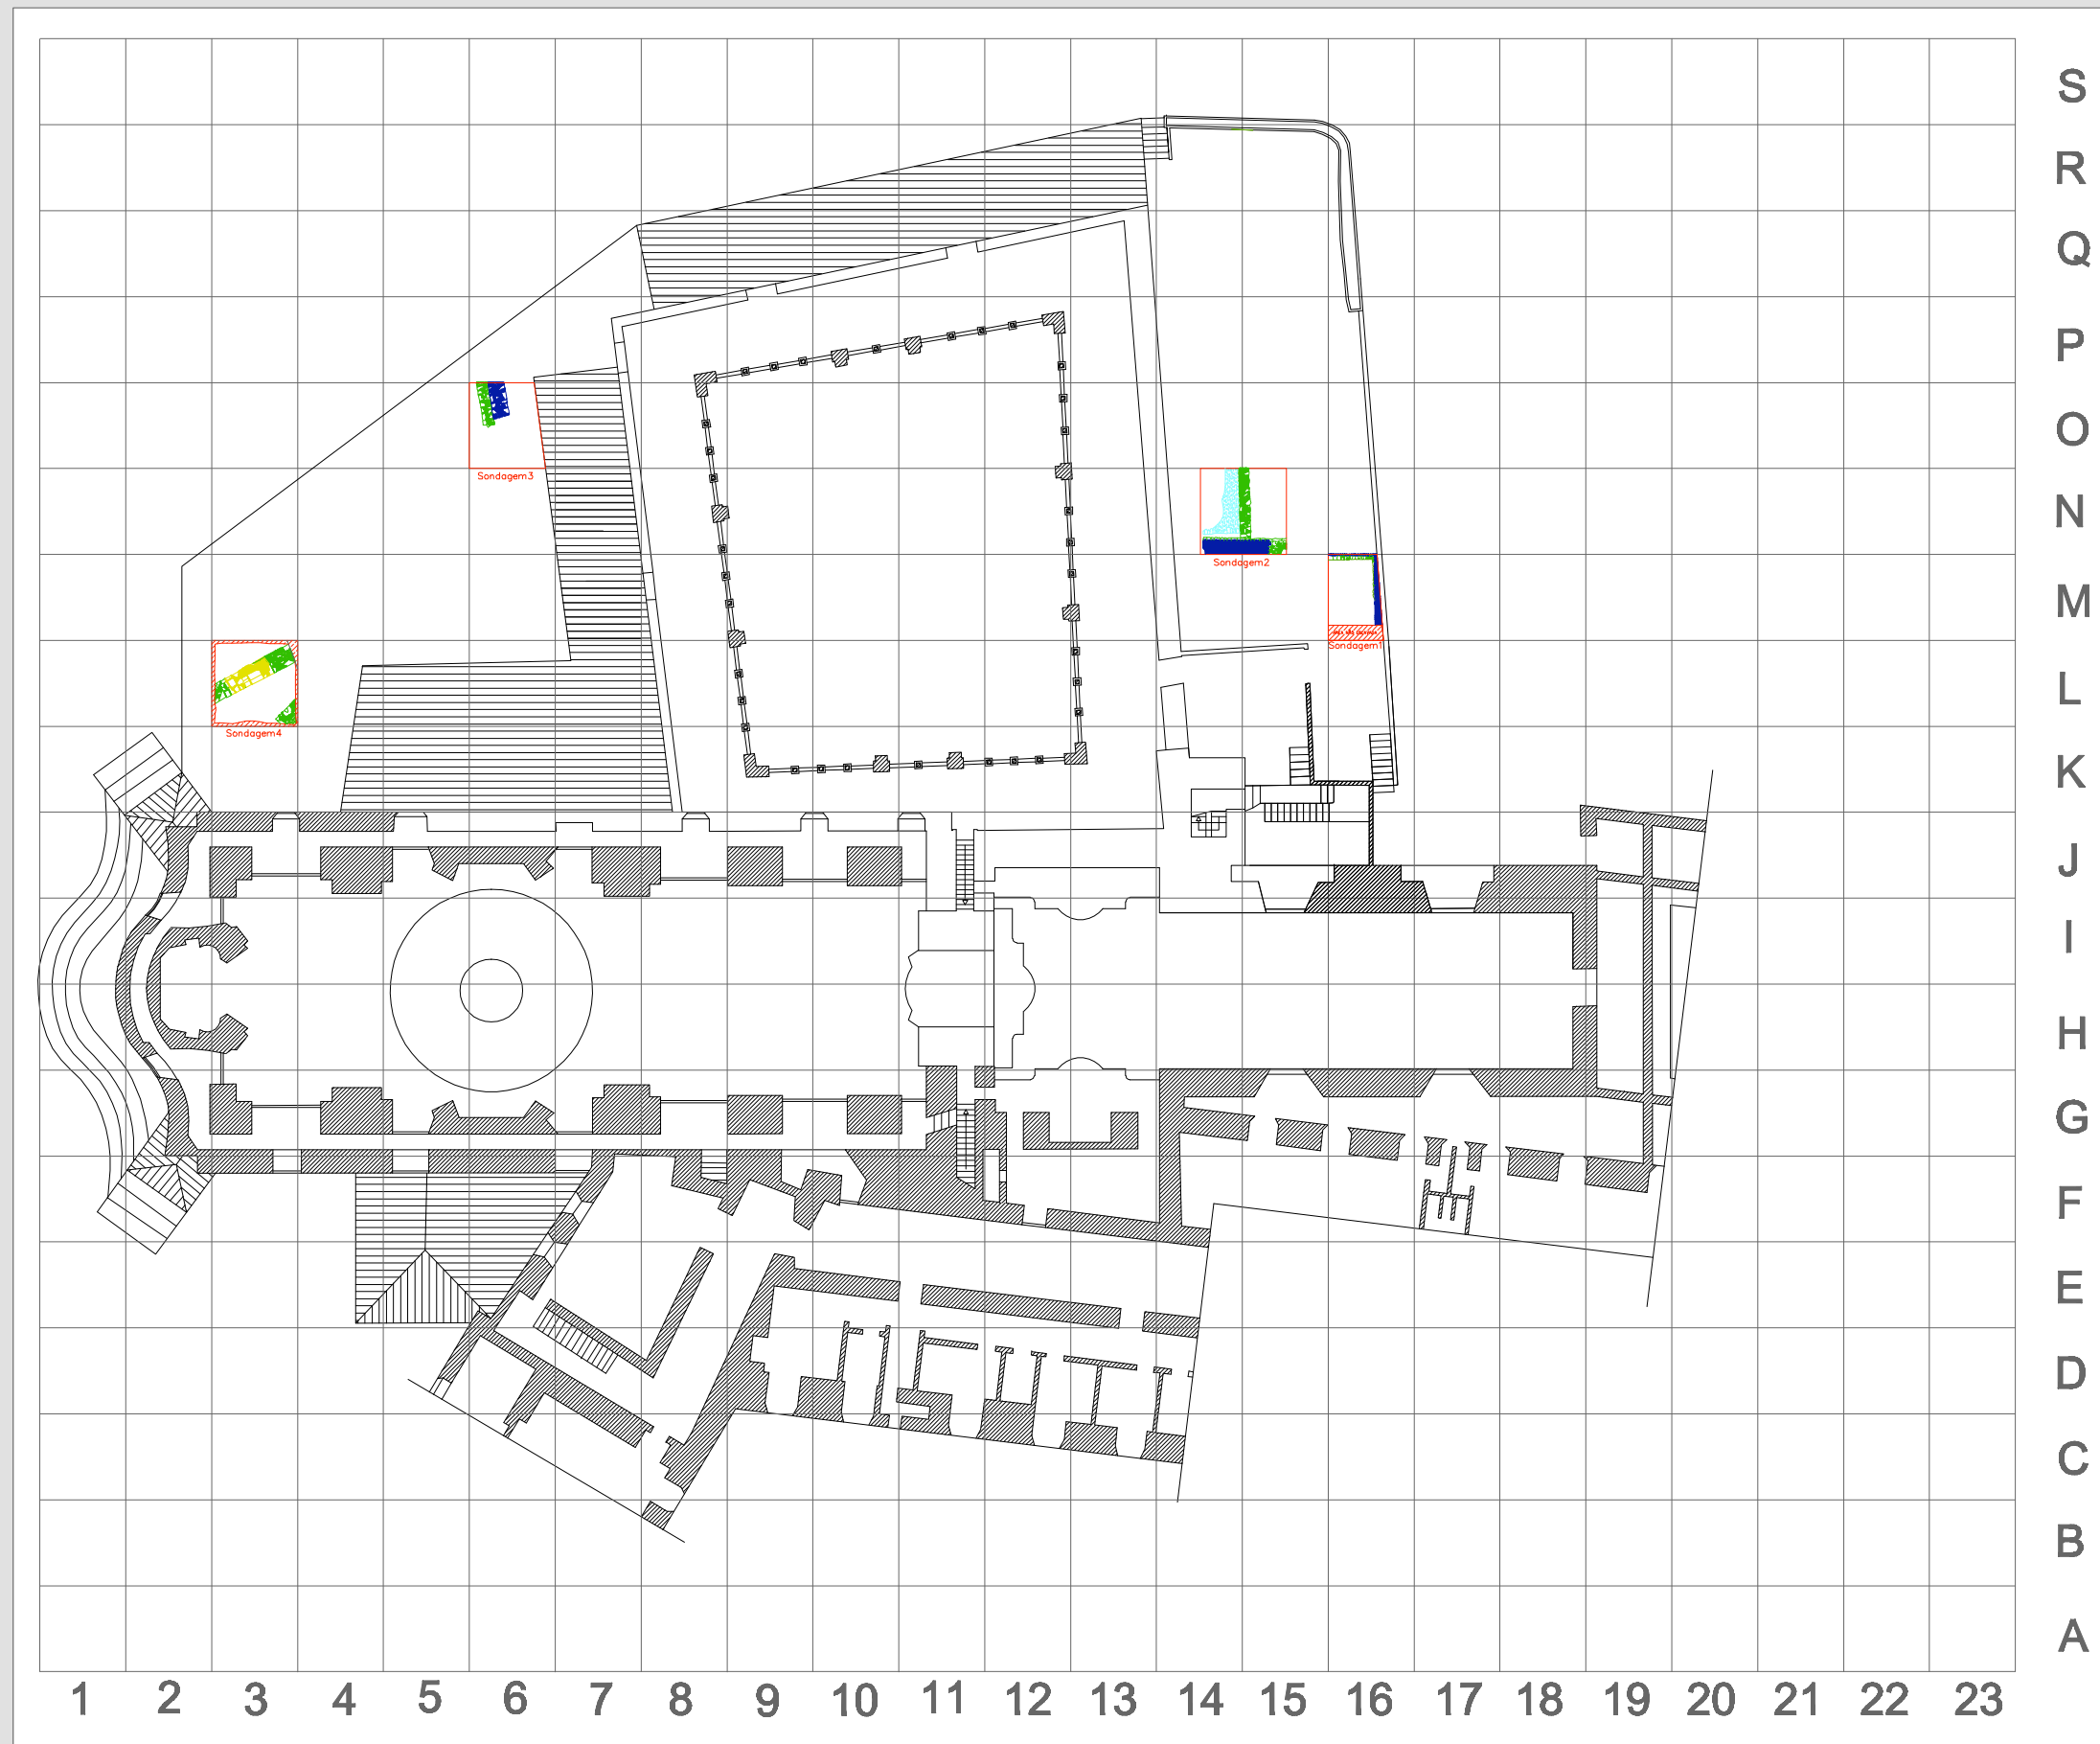
Estruturas Medievais
-

Estruturas Modernas
-

Soleira
-

Escadas

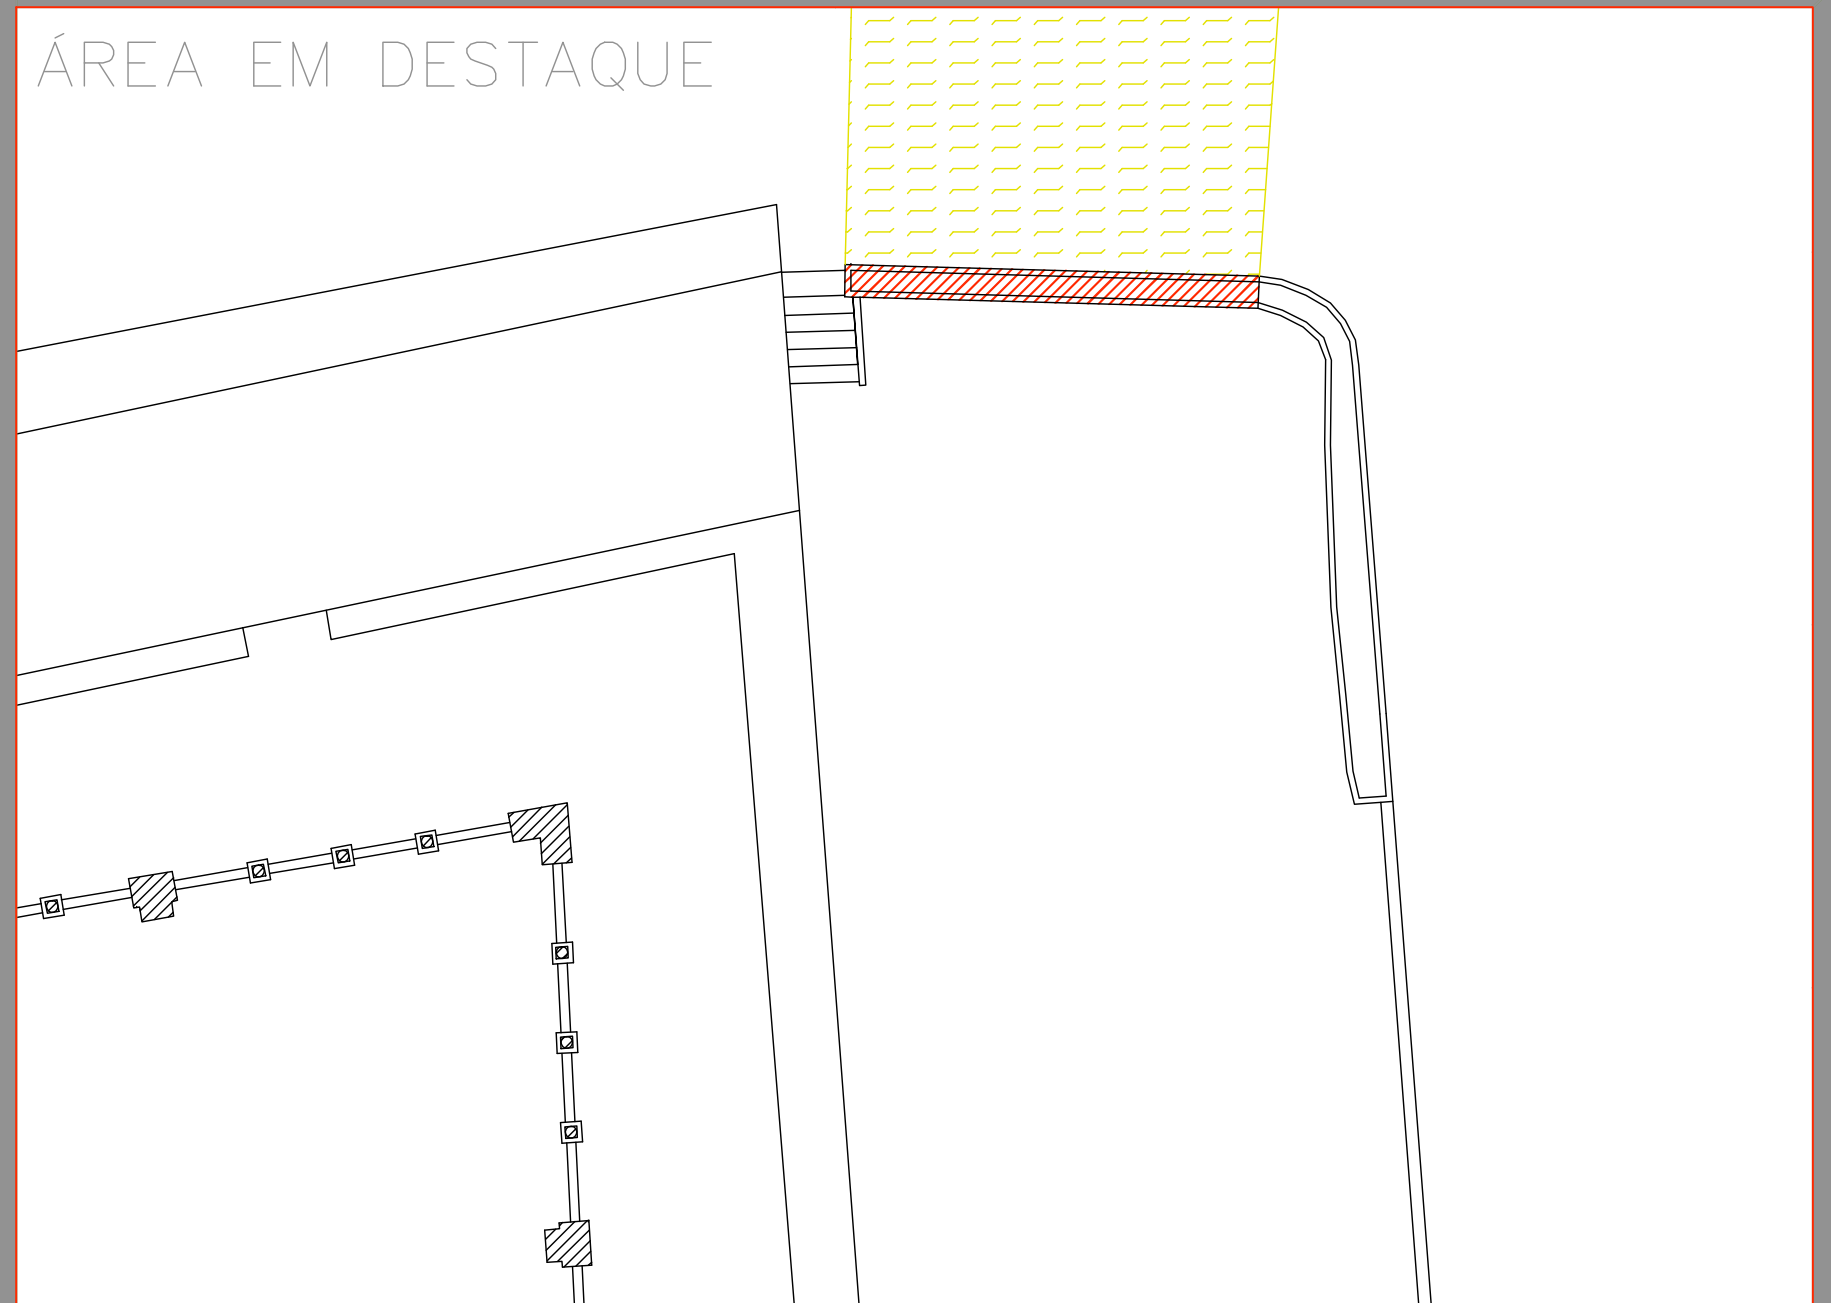
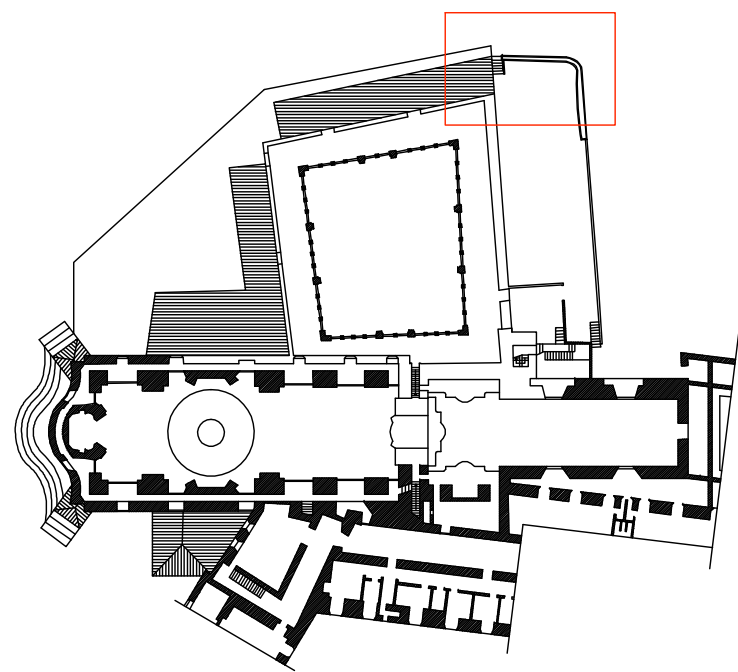
CRIAÇÃO DE ACESSO PARA MÁQUINAS

muro a demolir

rebaixamento de cota

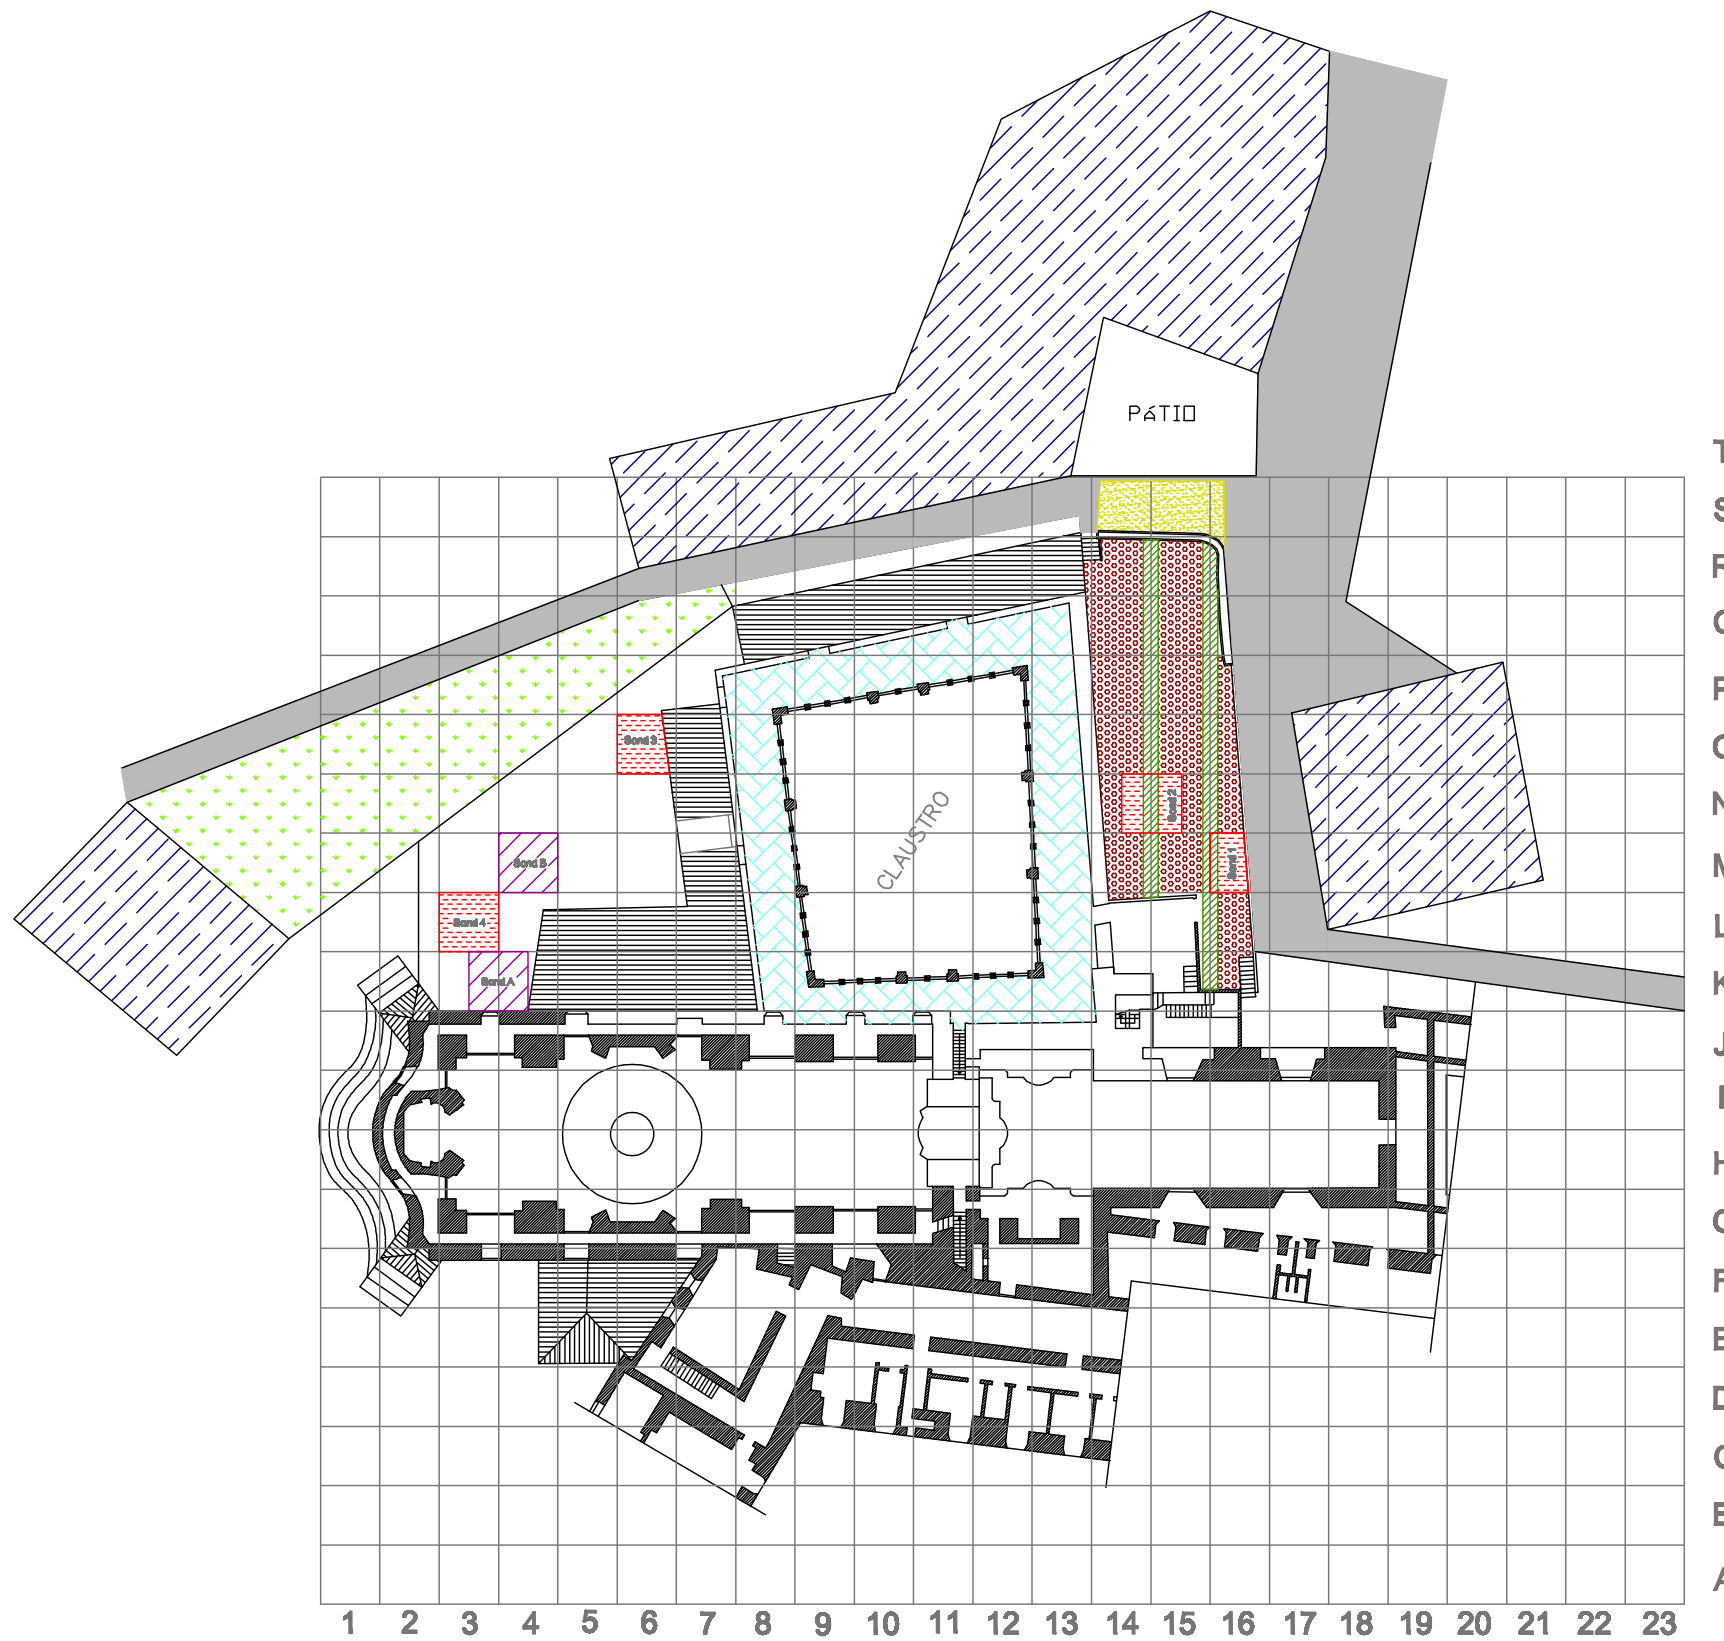
Área a Rebaixar Mecânicamente

Manto e Terra Vegetal	159m ²
Cimento e Terra Batida	21m ²
TOTAL	<u>180m²</u>

Volume de Terras a Remover Mecânicamente

Manto e Terra Vegetal	47,7m ³
Cimento e Terra Batida	6,3m ³
TOTAL	<u>54m³</u>

Volume Total de Terras a Remover (estimativa)

Área A	900m ³
Área B	75m ³
TOTAL	<u>975m³</u>
