IDENTIFICAÇÃO DE PATOLOGIAS

CORTE PELO EIXO DA PORTA NORTE

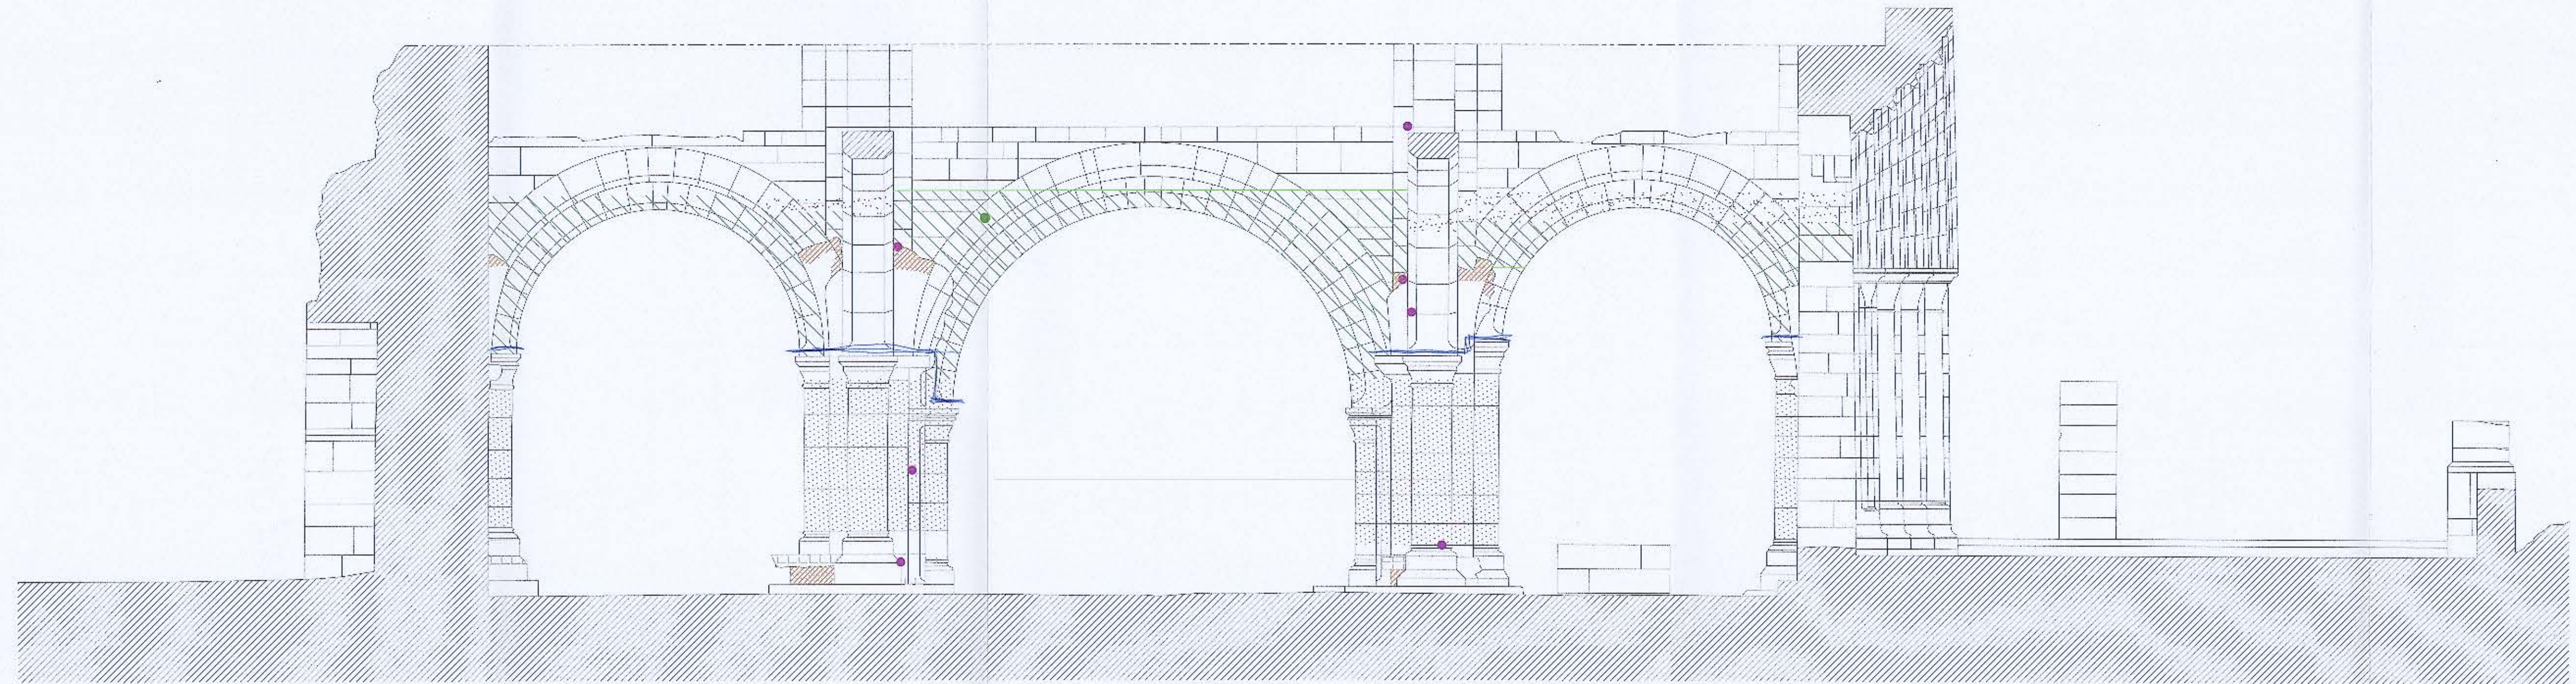
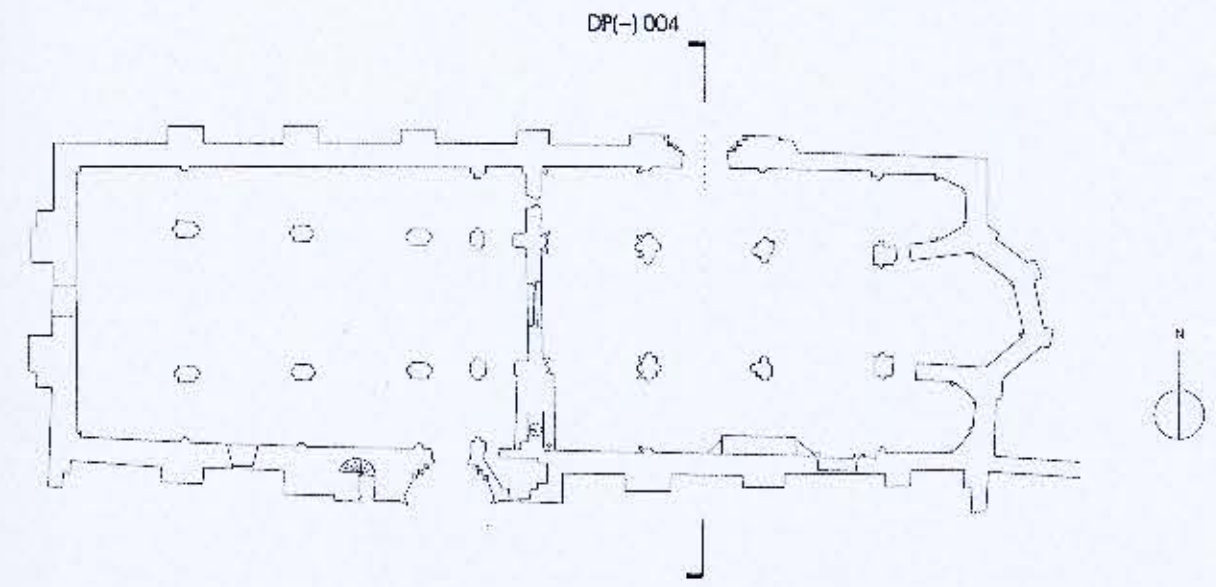
D61-021  
(20)

Zonas enegrecidas
-

Alteração cromática diversa (manchas de ocre a castanho e traços negros)
-

Colonização biológica verde (algas)
-

Elementos metálicos sem função aparente
-

Vegetação superior
-

LACUNAS VOLUMÉTRICAS
-

Marca de cortina periférica (Bentonite)
